工事写真報告書

工事名 M様邸

工事箇所 外壁・その他塗装工事一式

工事施工者 ベストホーム株式会社

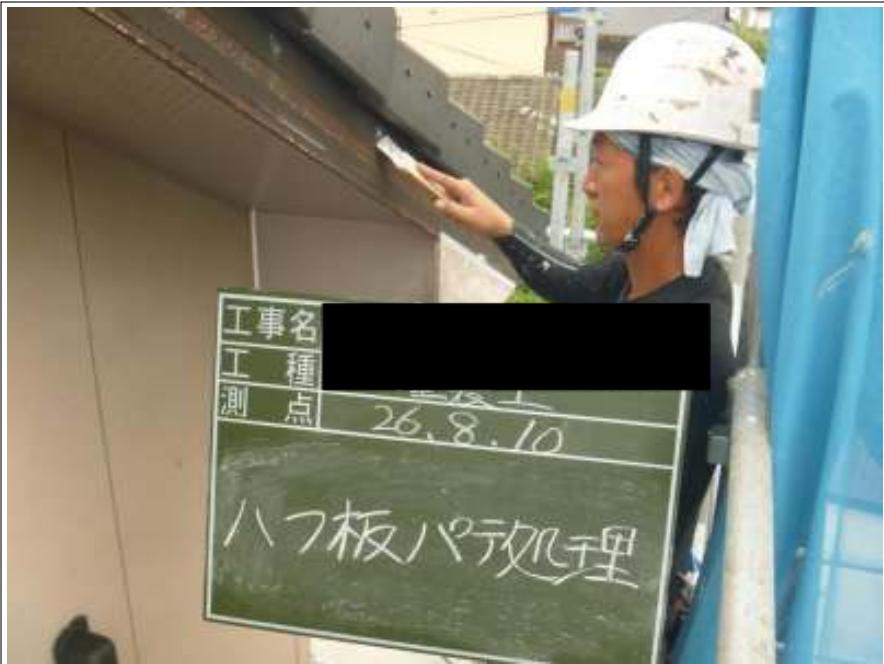
破風板パテ処理施工中

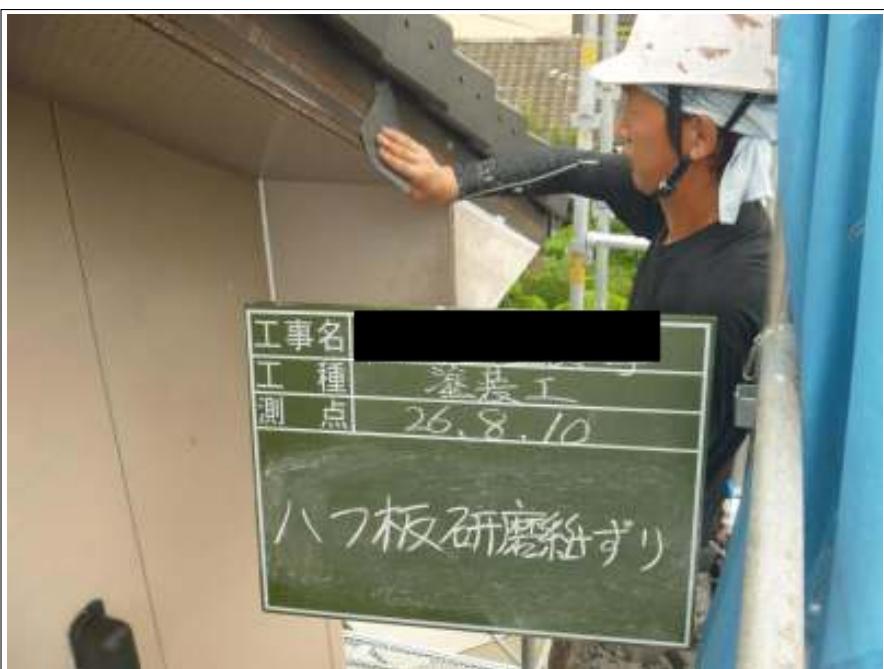
破風板研磨施工中

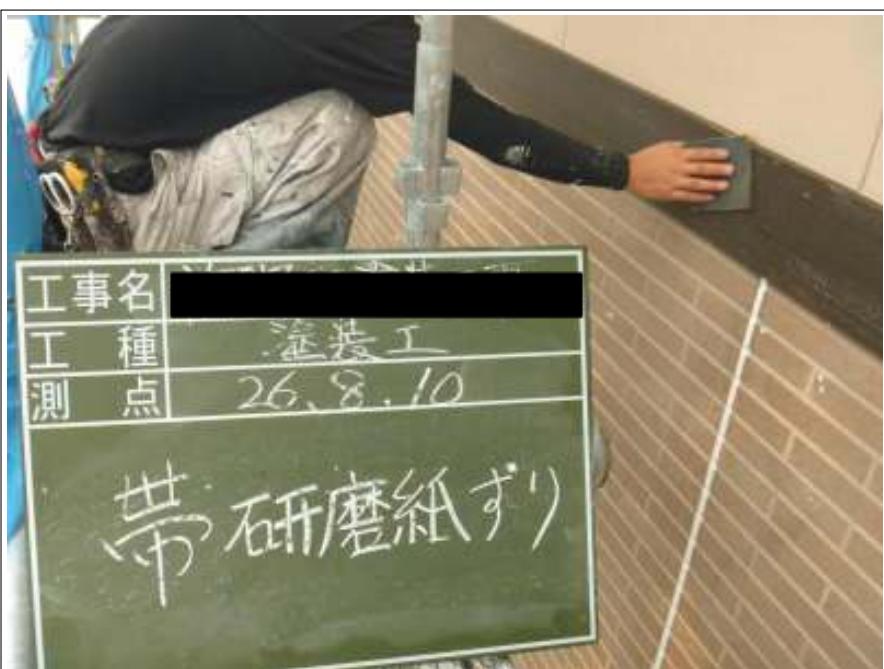
胴差し研磨施工中

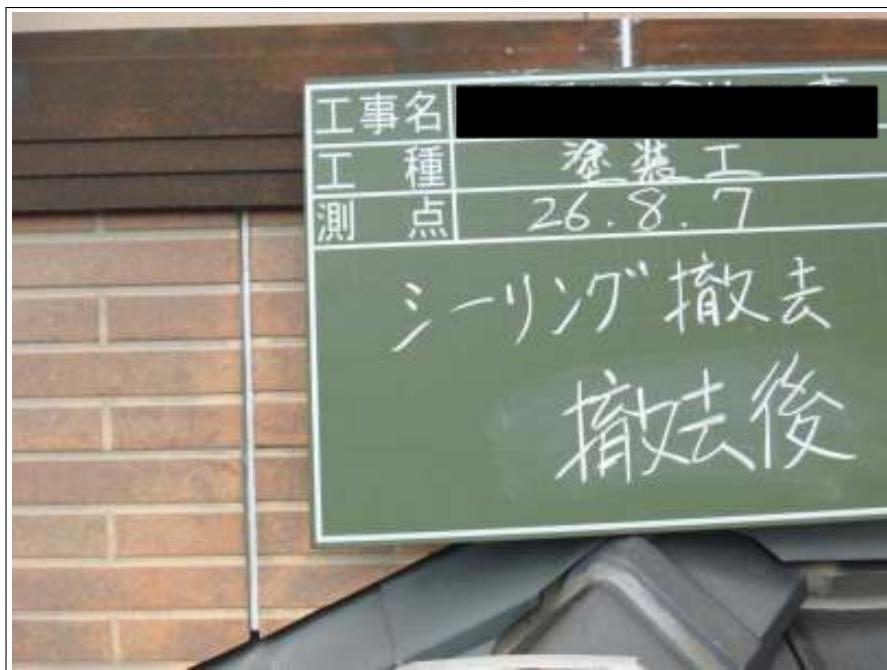
外壁シーリング撤去施工中

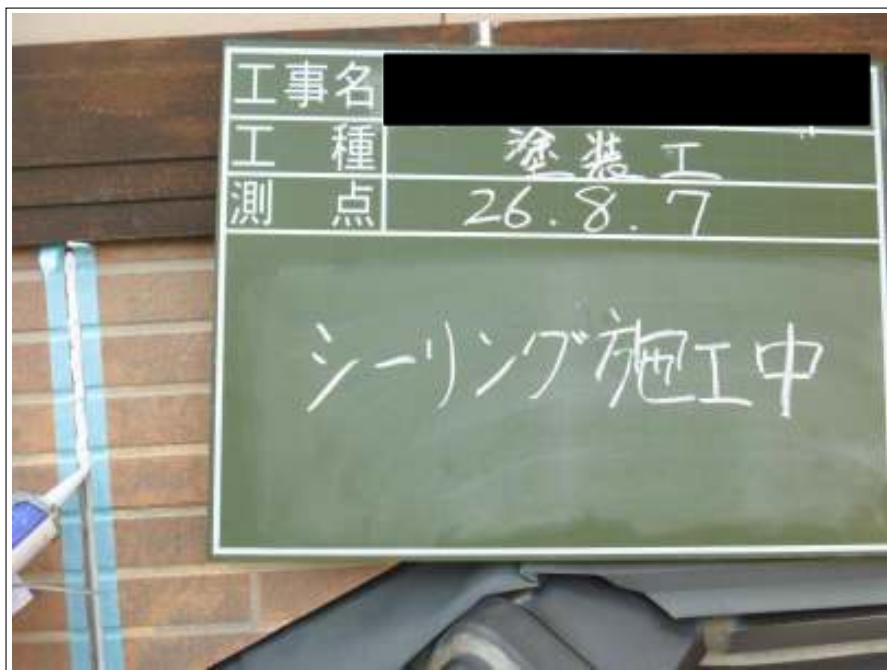
外壁シーリング撤去施工完了

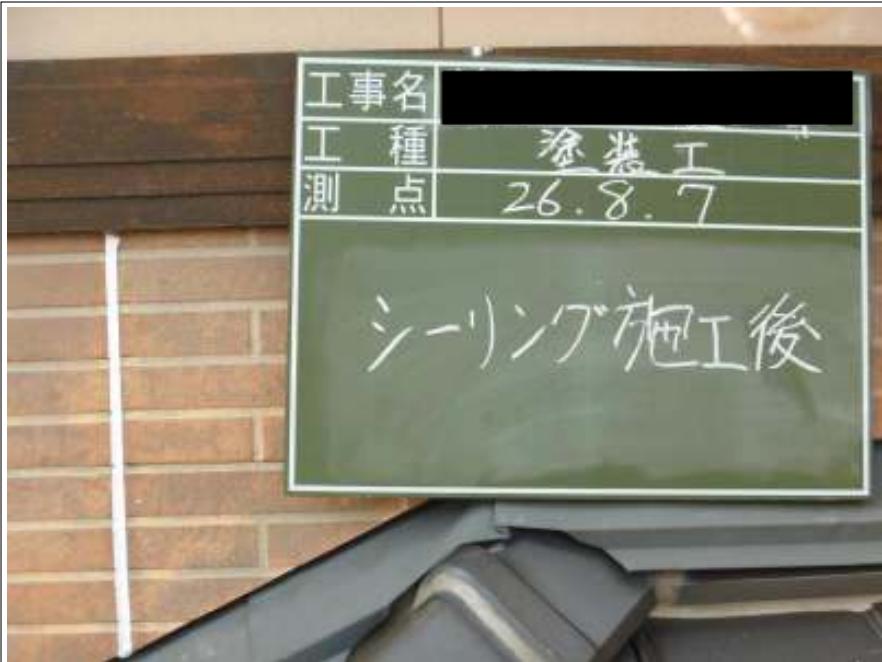
外壁シーリング補修施工中

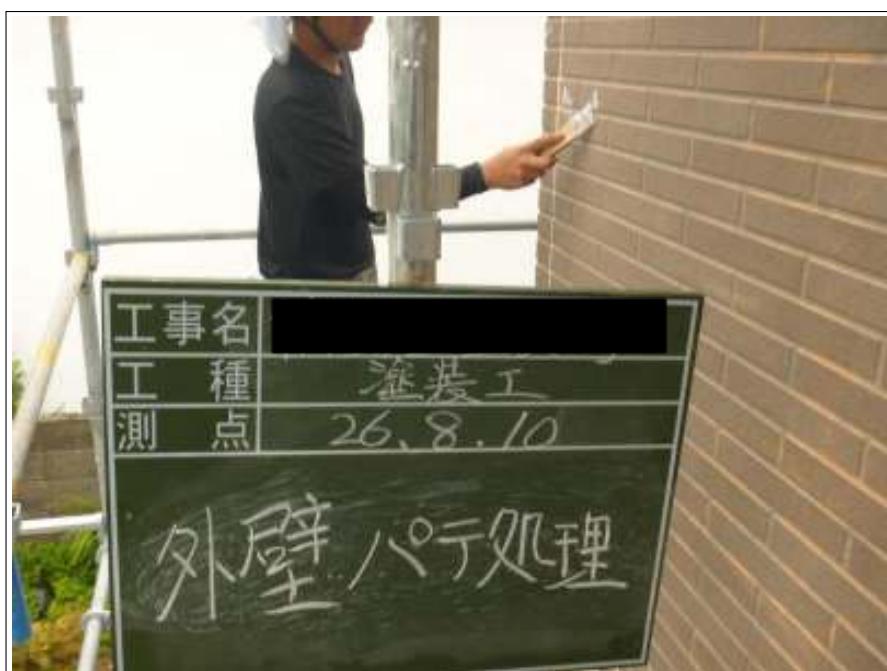
外壁シーリング補修施工完了

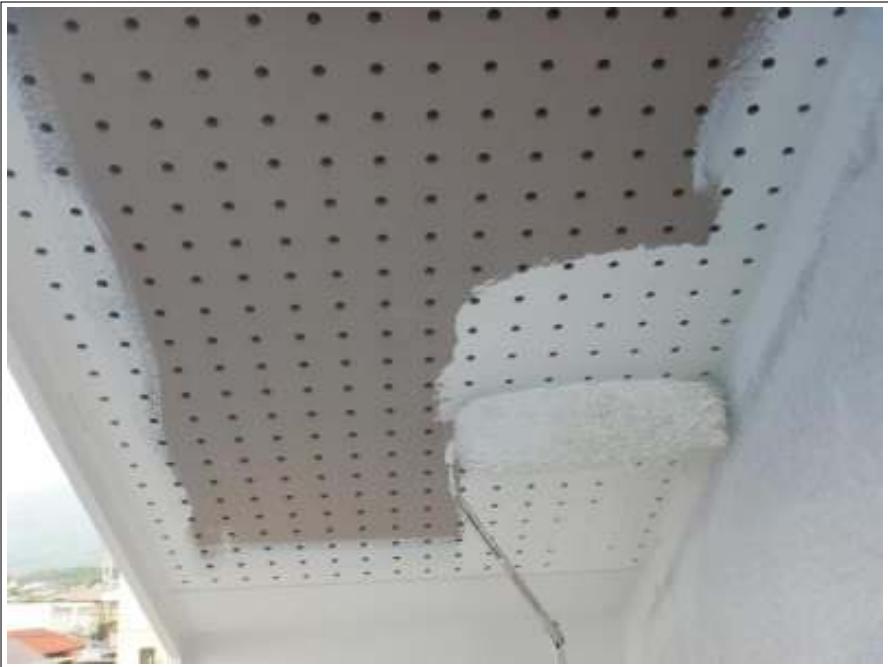
軒天塗装施工中

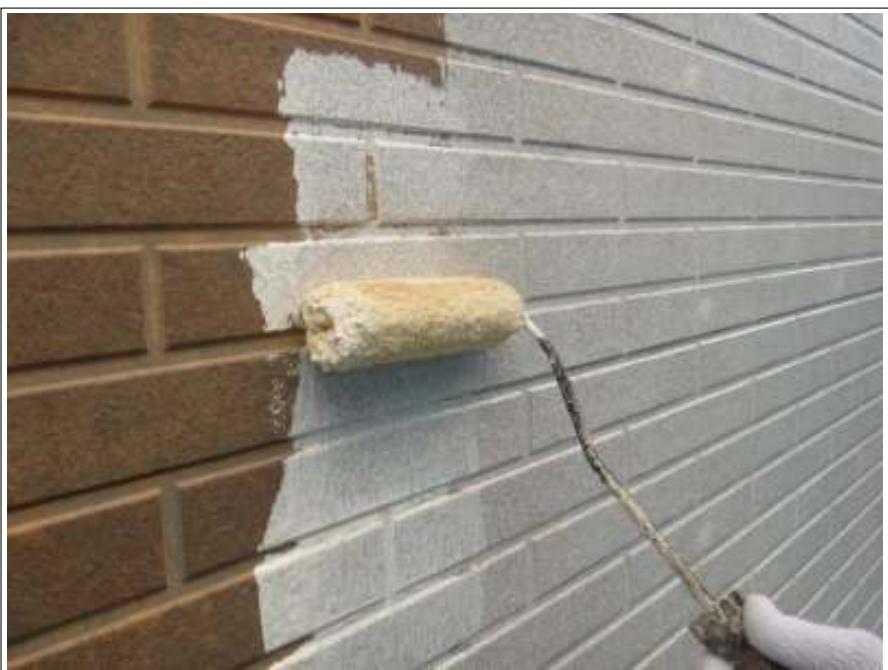
1F

外壁塗装下塗り施工中

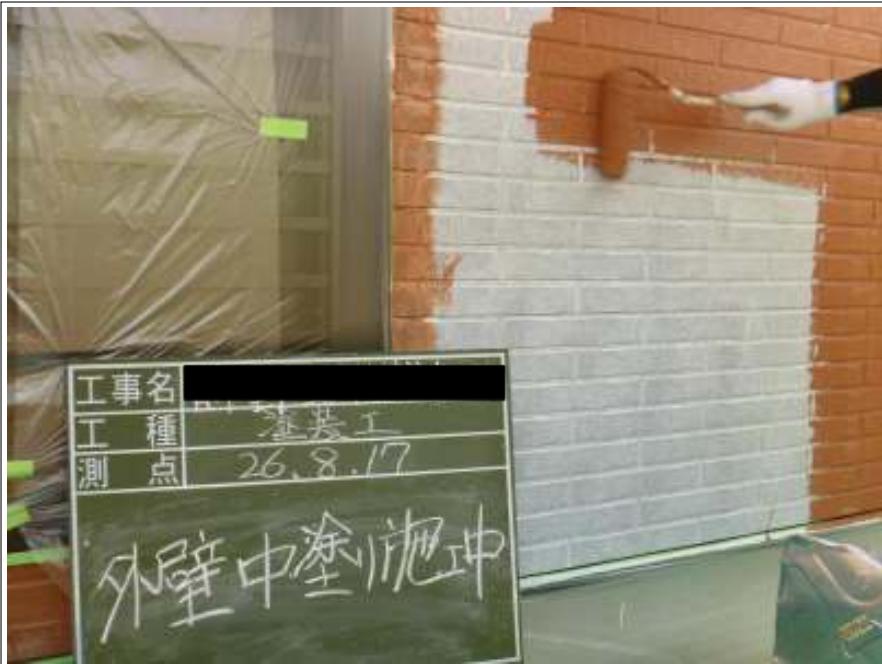
1F

外壁塗装下塗り施工中

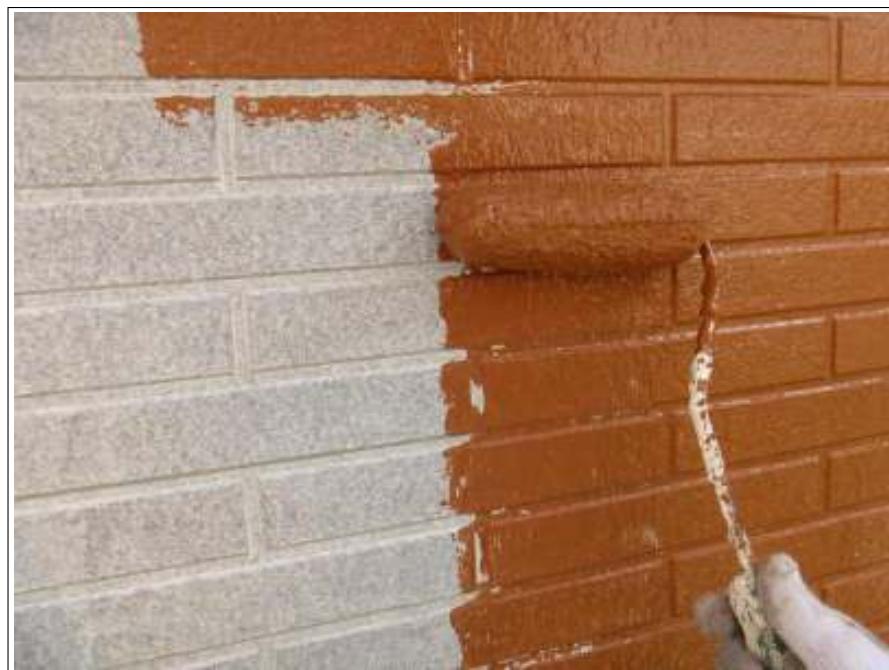
1 F

外壁塗装中塗り施工中

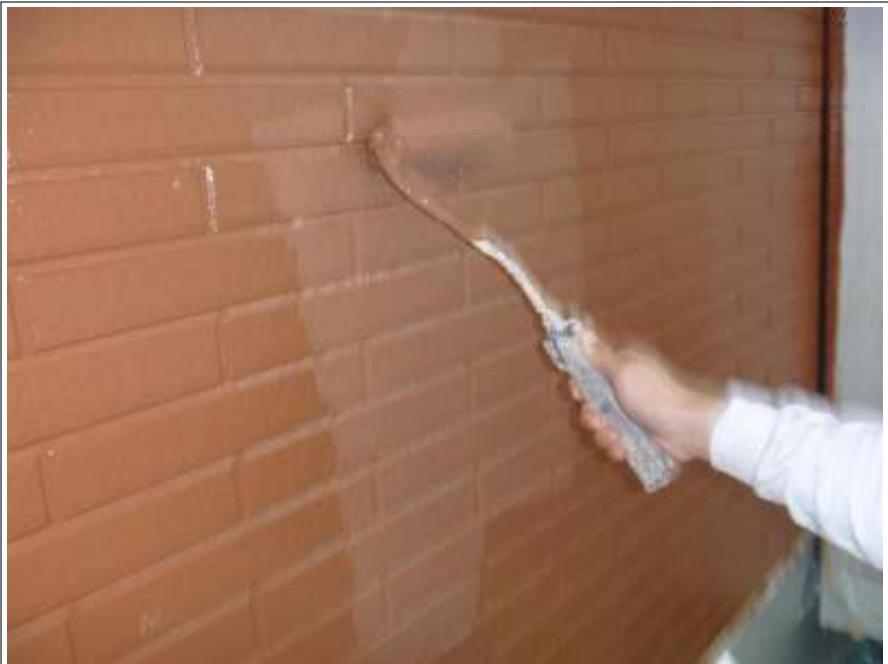
1 F

外壁塗装上塗り施工中

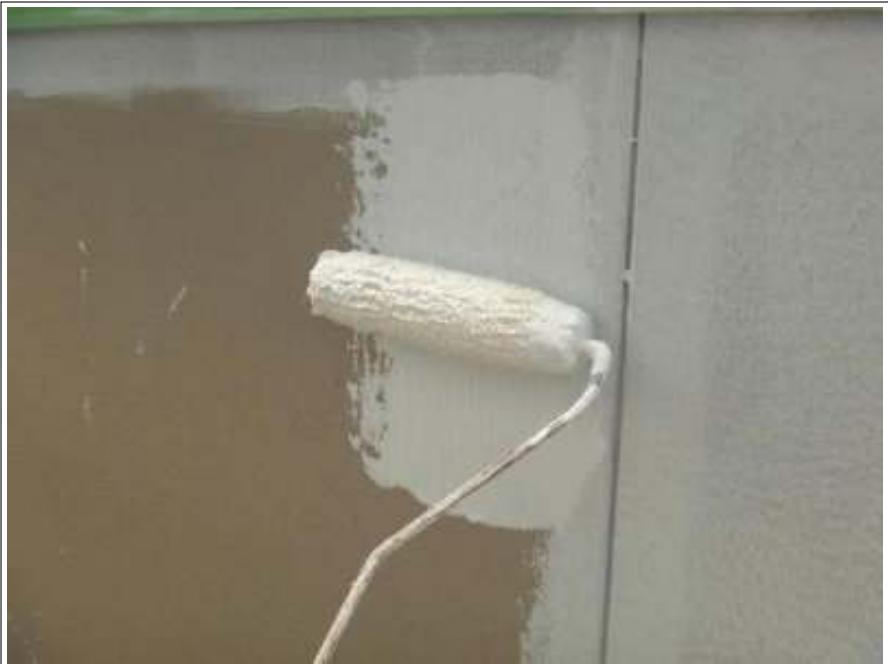
2 F

外壁塗装下塗り施工中

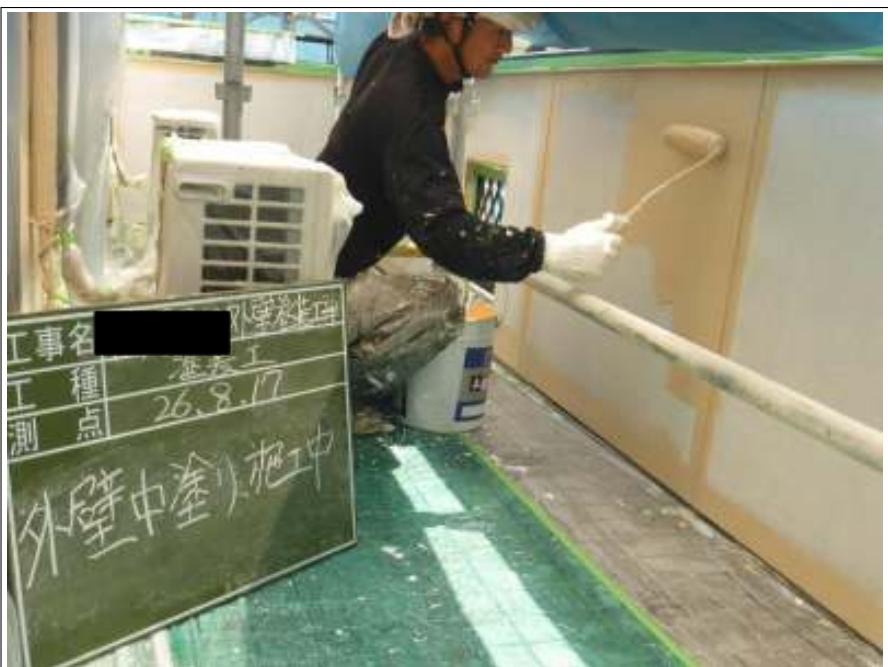
2 F

外壁塗装下塗り施工中

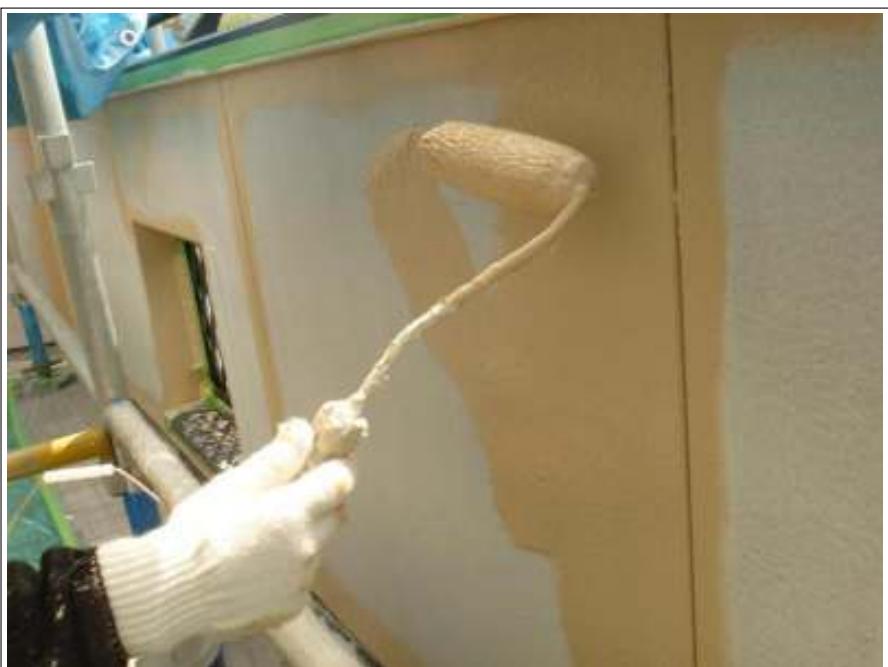
2 F

外壁塗装中塗り施工中

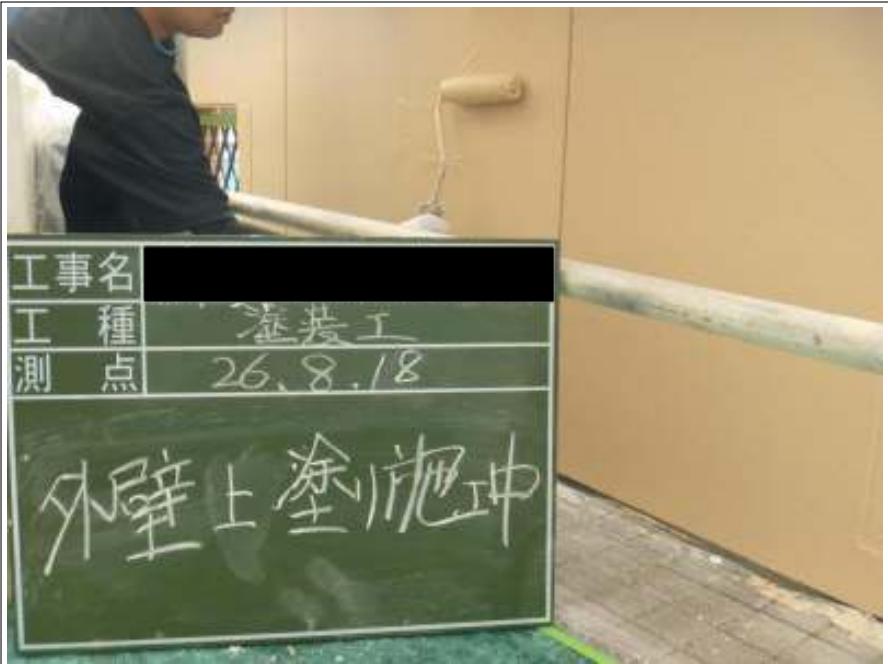
2 F

外壁塗装中塗り施工中

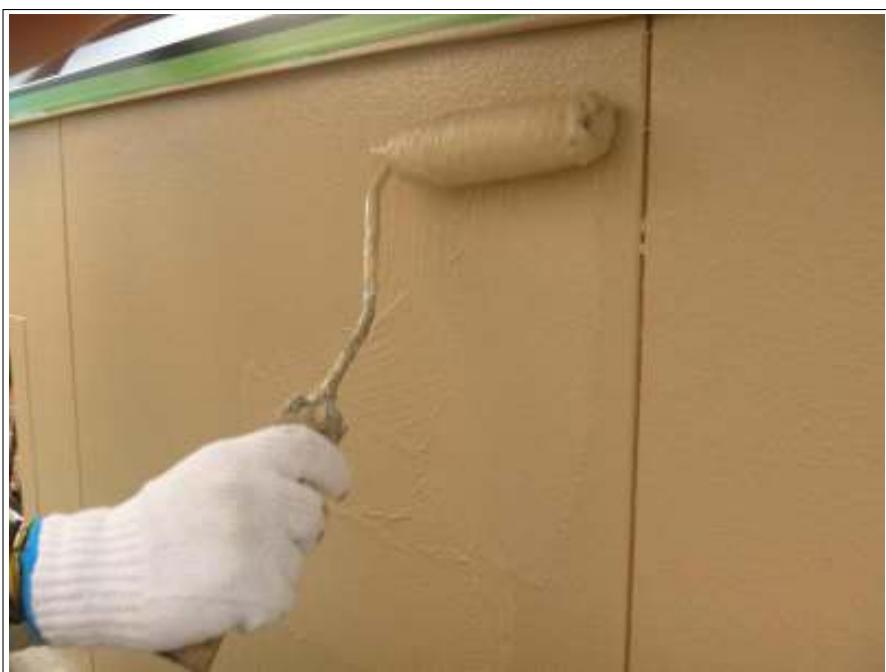
2 F

外壁塗装上塗り施工中

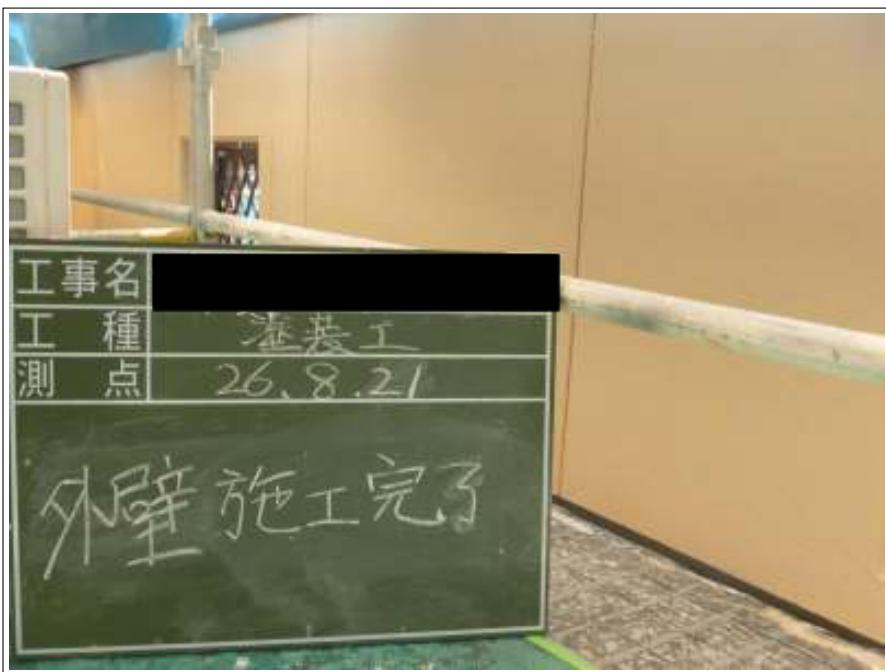
2 F

外壁塗装上塗り施工中

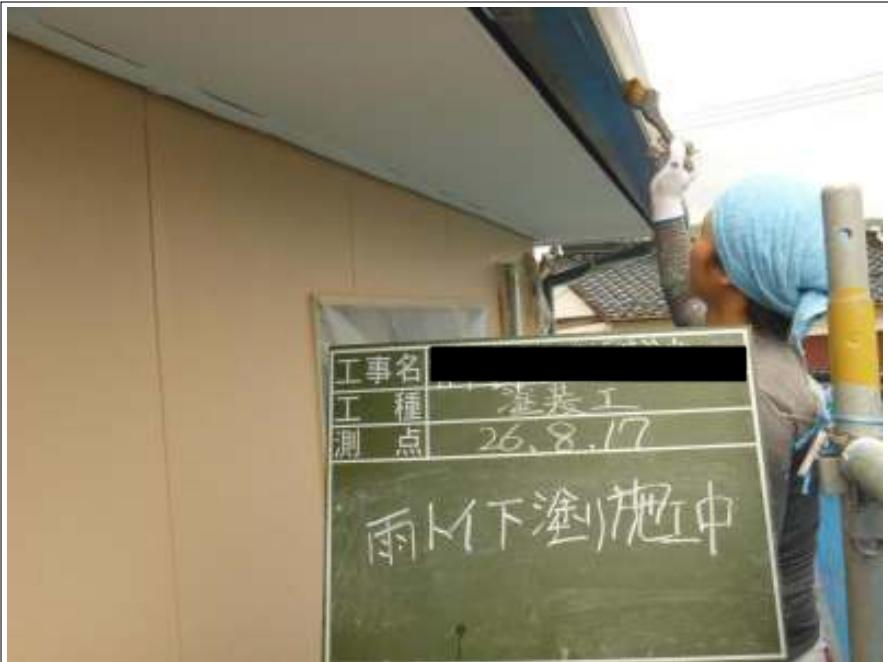
樋塗装下塗り施工中

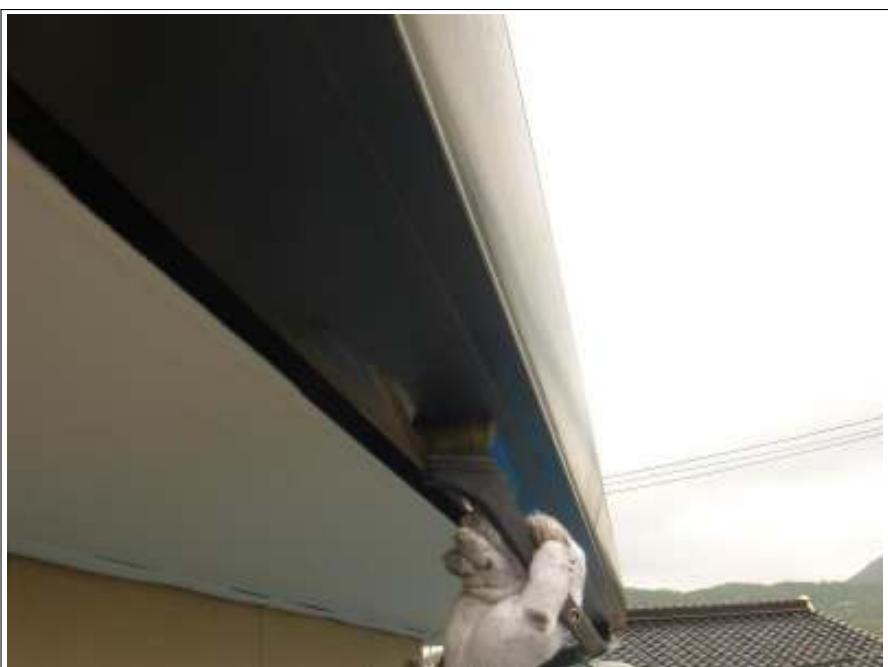
樋塗装下塗り施工中

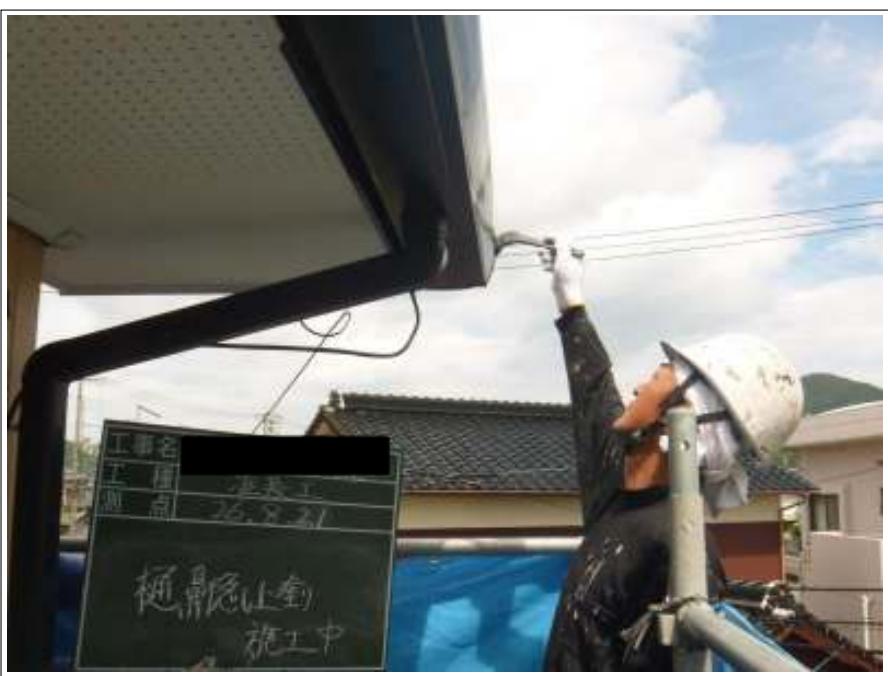
樋塗装上塗り施工中

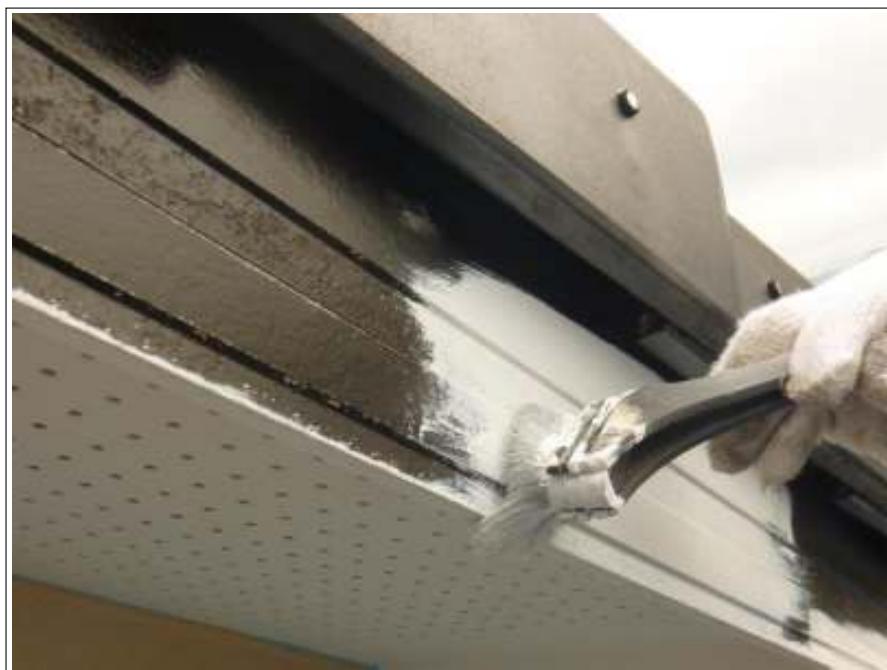
破風板塗装下塗り施工中

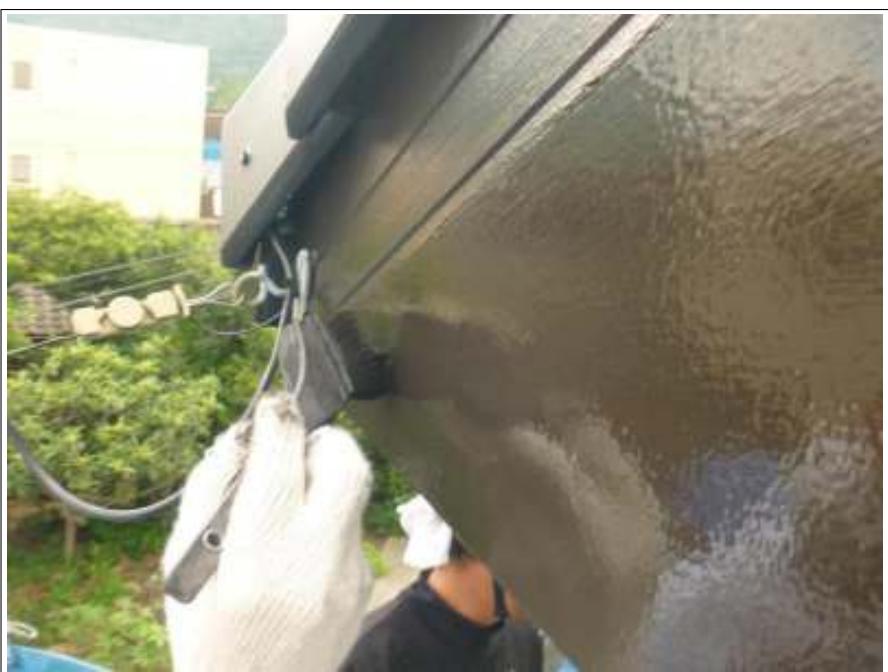
破風板塗装上塗り施工中

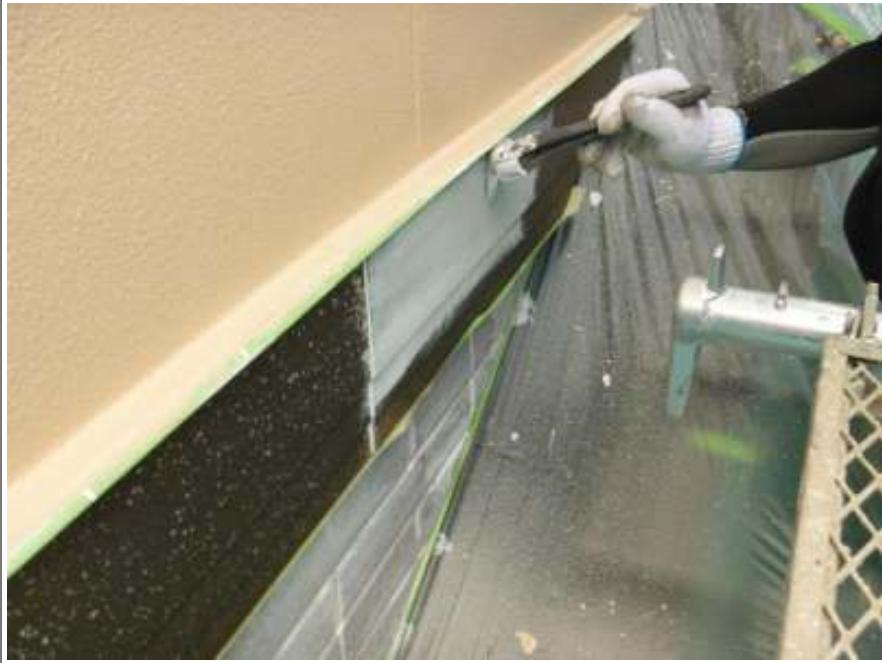
胴差し塗装下塗り施工中

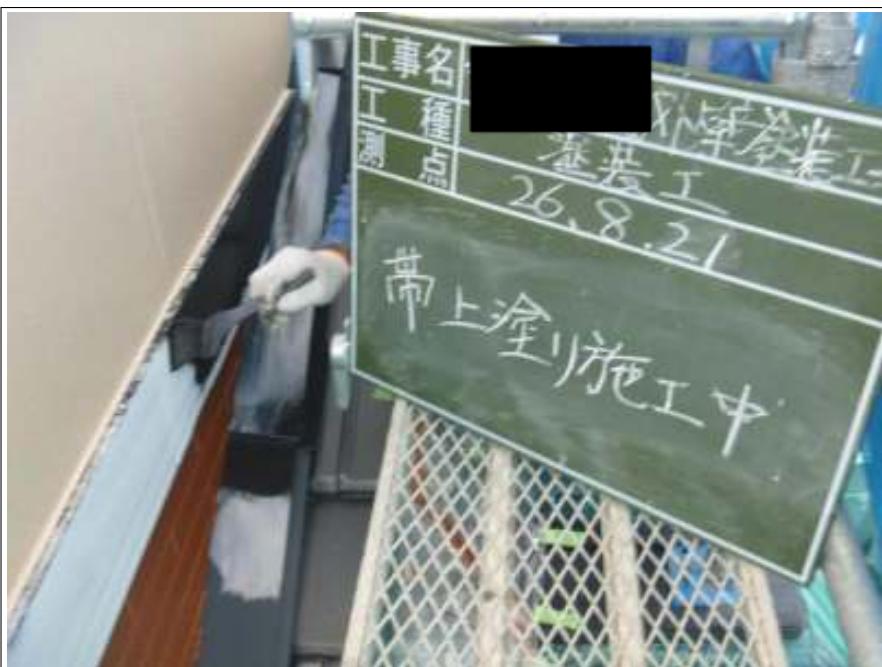
胴差し塗装上塗り施工中

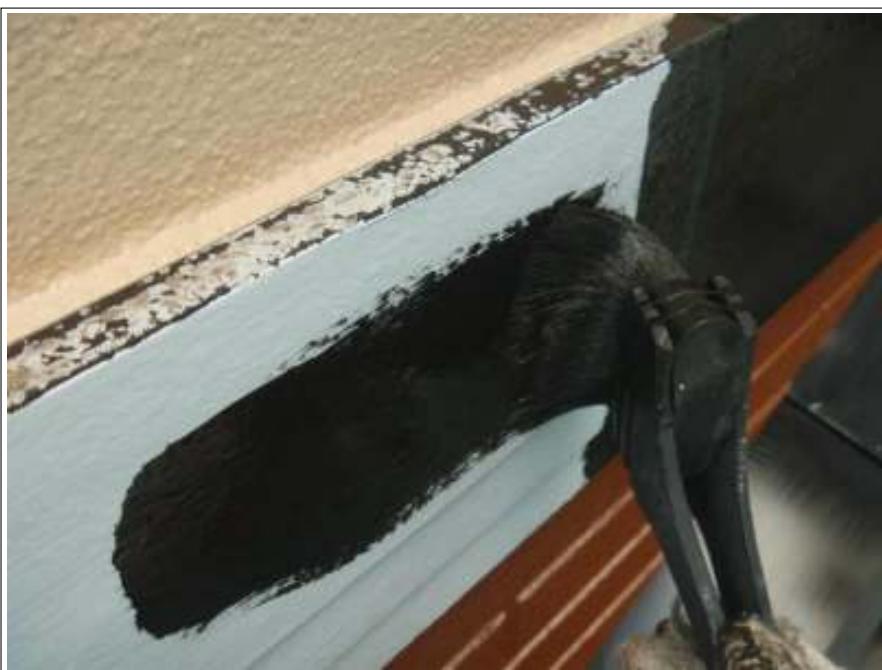
胴差し塗装上塗り施工中

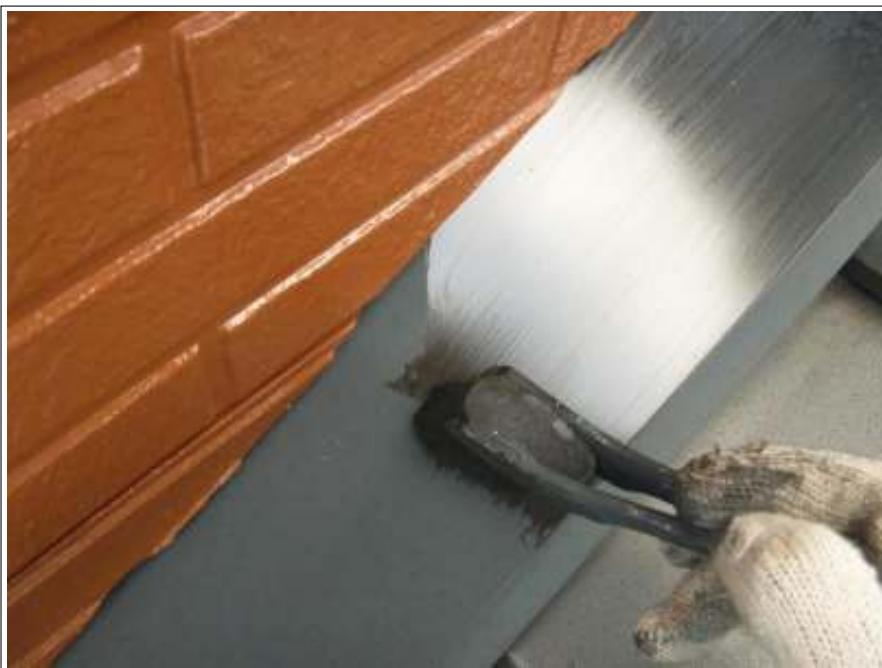
土台水切り塗装上塗り施工中

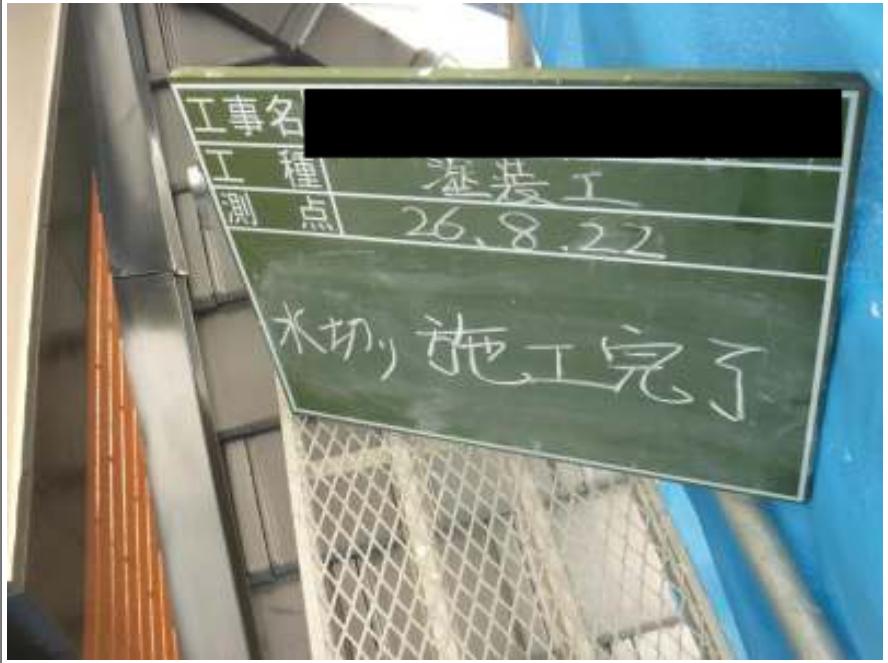
土台水切り塗装施工完了

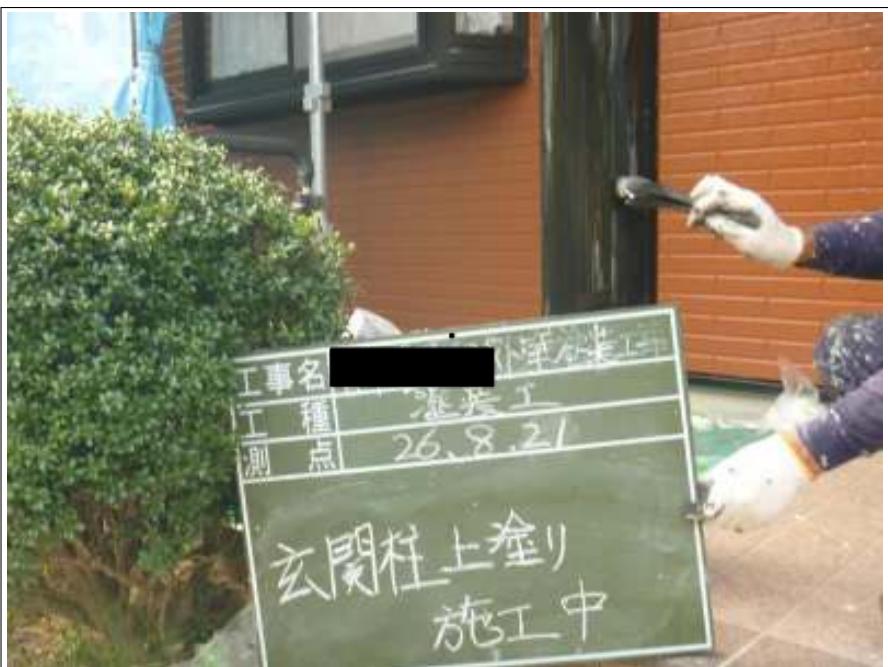
玄関柱塗装施工中

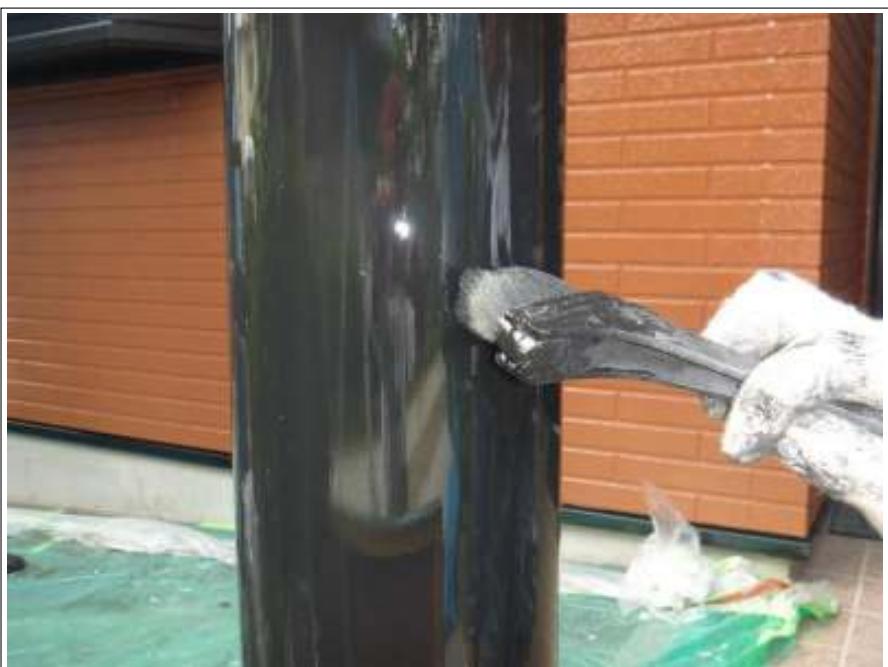
玄関柱塗装施工中

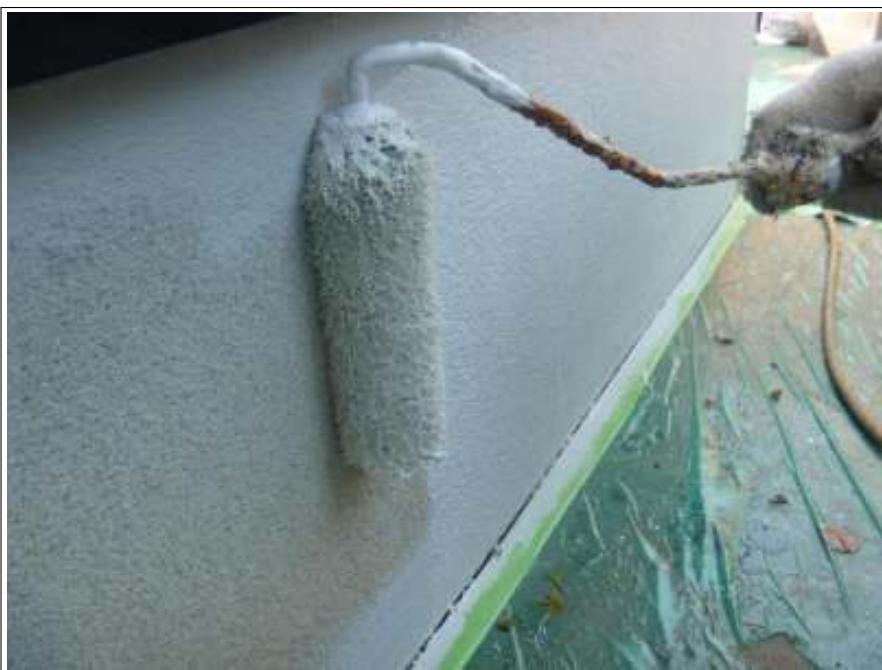
基礎塗装 1回目施工中

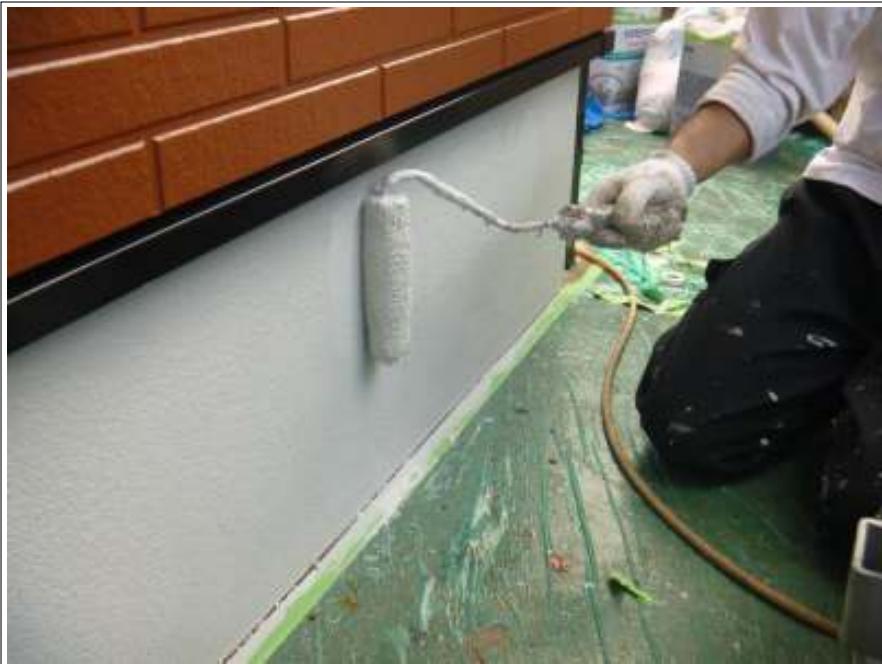
基礎塗装 2回目施工中

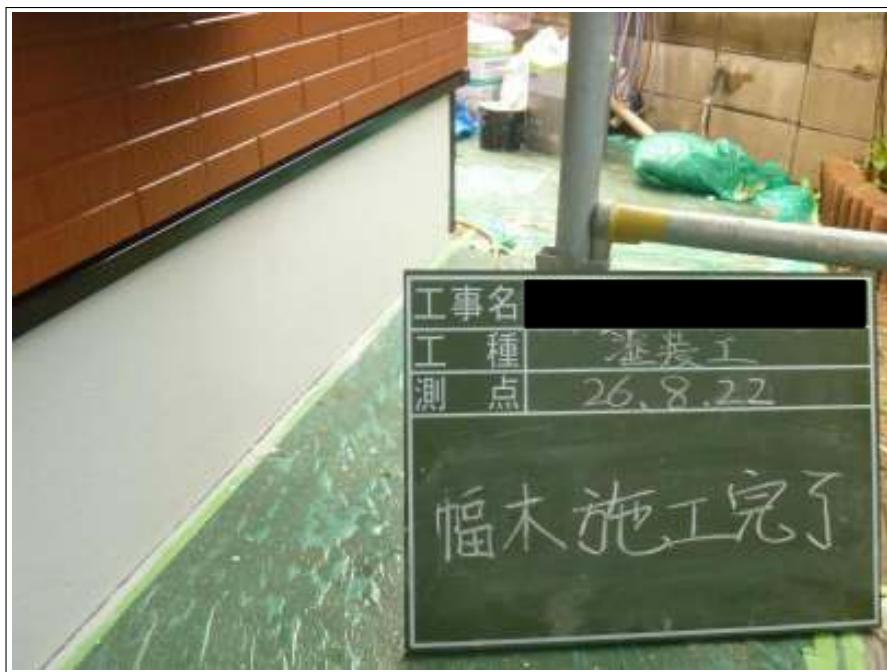
基礎塗装 2回目施工中
