工事写真報告書

工事名 M様邸

工事箇所 外壁・その他 塗装工事一式

工事施工者 ベストホーム 株式会社

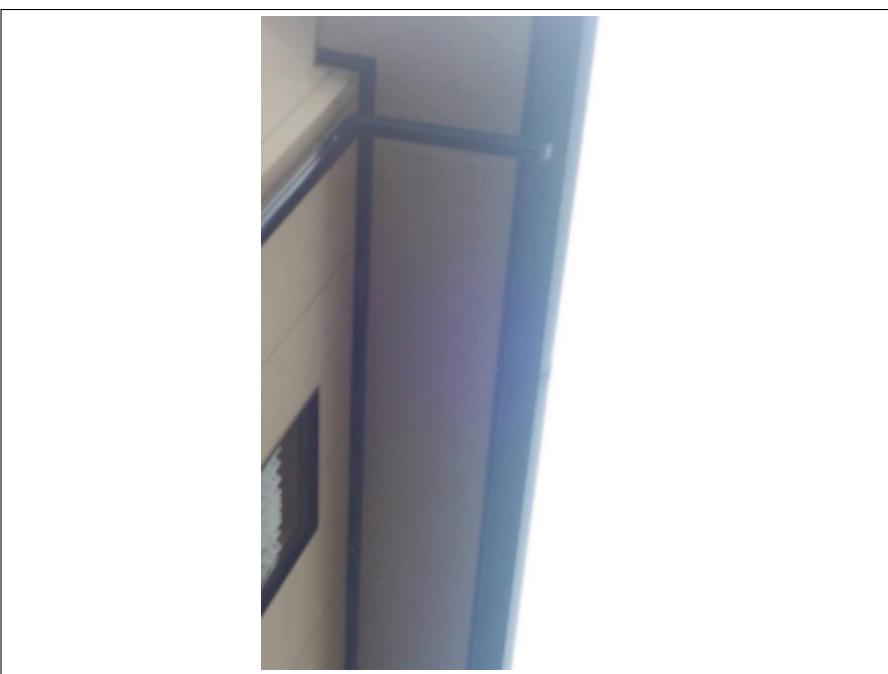
軒天

経年劣化しています。

この部分はお住まいの雨漏れとかが
分かる部分でもあり大事な所です。

この部分は軒天専用の塗装を二回し
ていきます。

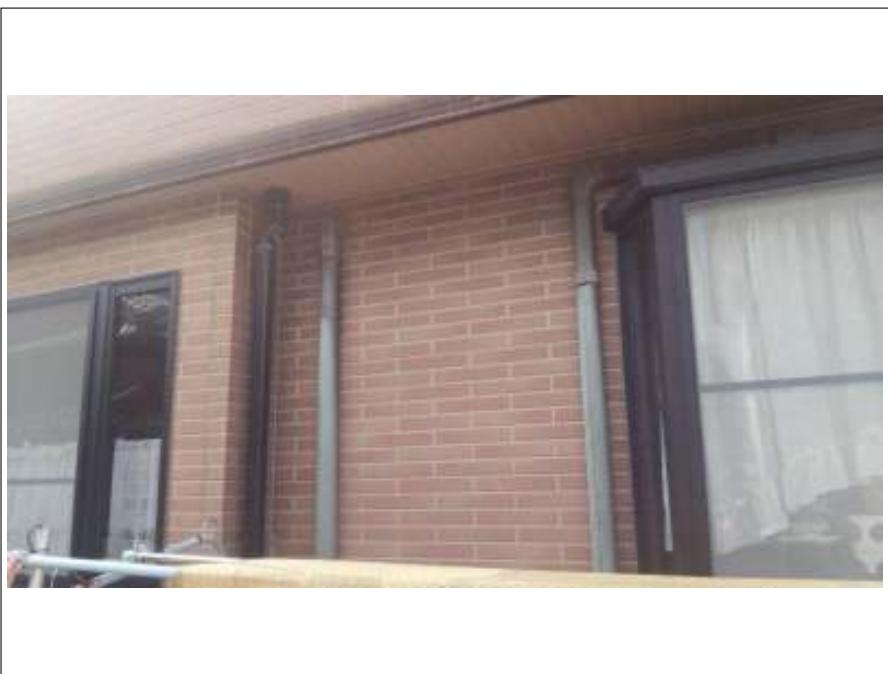
樋・ダクトカバー

こちらは塩ビ素材になります。

劣化すると割れが生じてきますの
で、塩ビ専用の下塗りをおこない塗
装をしていきます。

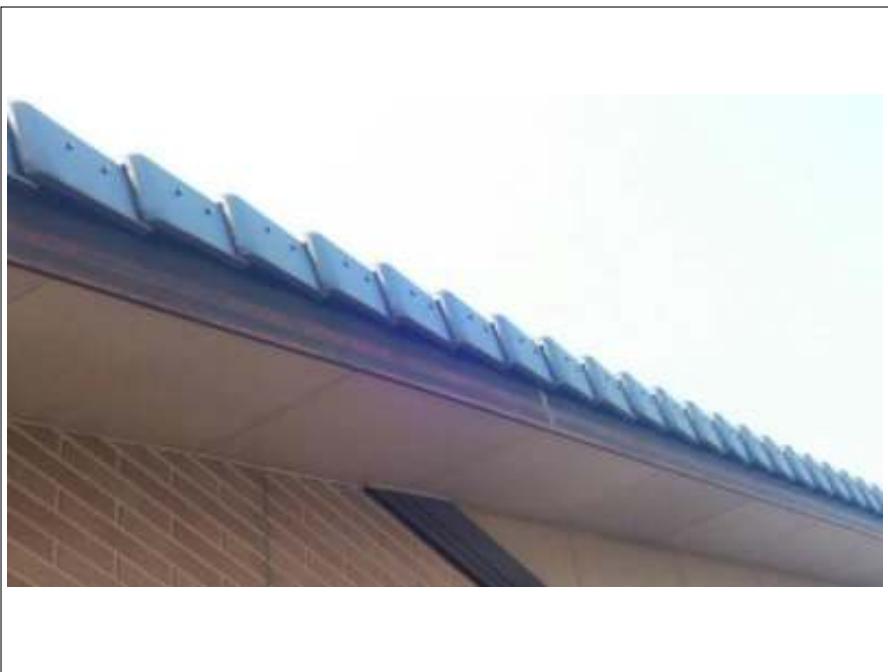
破風

経年劣化しています。

こちらは下地処理・下塗りをおこない塗装をしていきます。

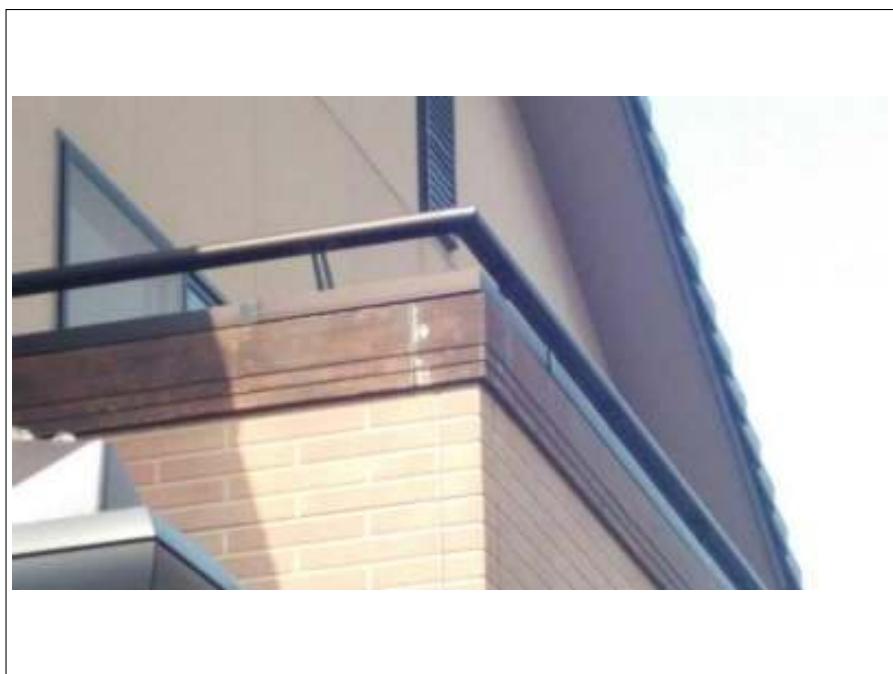
胴差し

同上

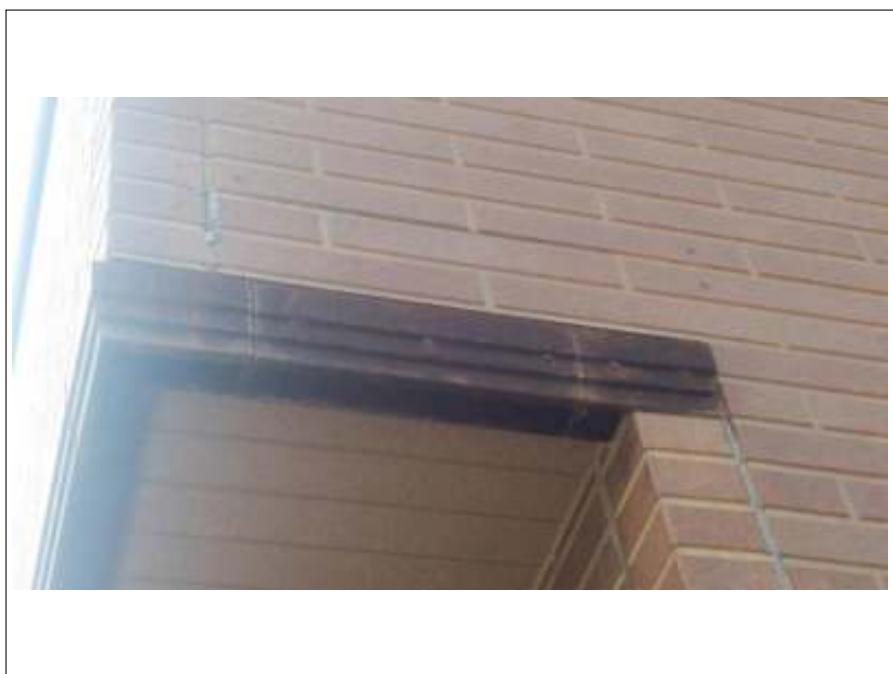
胴差し

同上

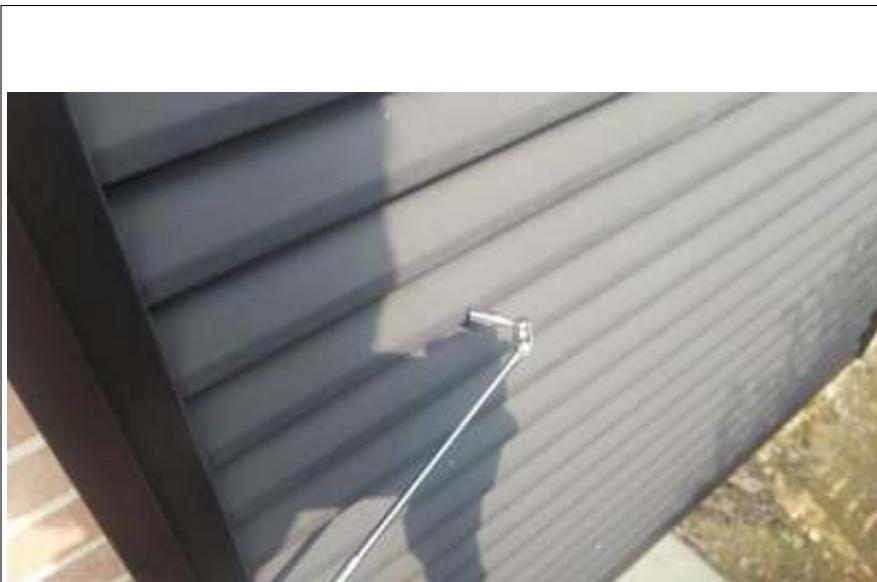
ダストBOX

同上

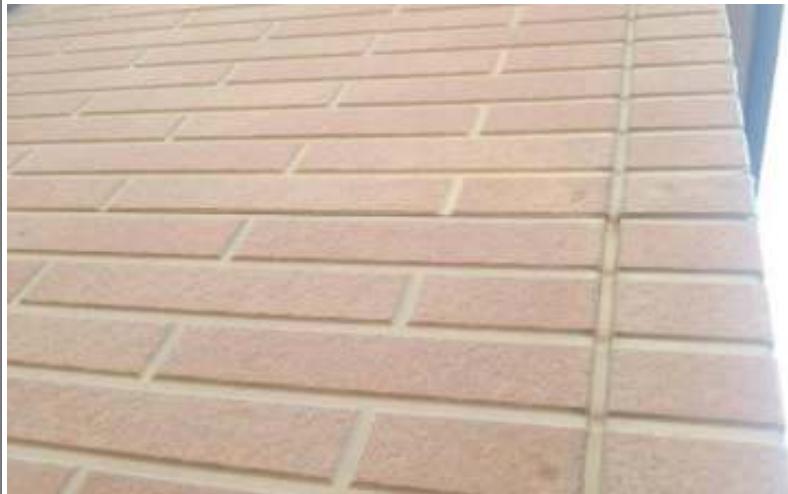
シーリング劣化部

劣化している部分があります。

この部分から雨水や湿気、炭酸ガスが侵入してき、外壁材の痛みや躯体の劣化につながりますので、劣化している部分はシーリング打替え・打ち増しをおこない塗装をしていきます。

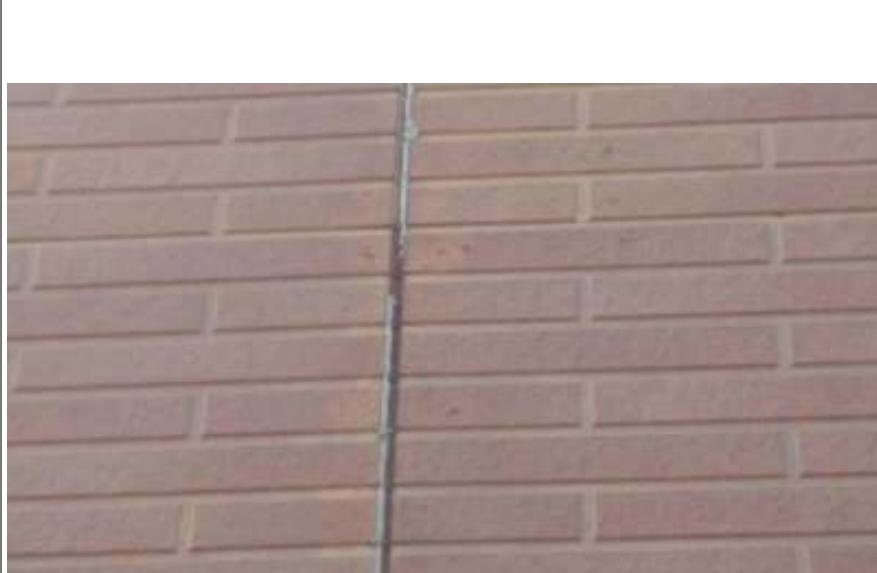
シーリング劣化部

同上
