工事写真報告書

工事名 K様邸

工事箇所 屋根・外壁・その他 塗装工事一式

工事施工者 ベストホーム株式会社

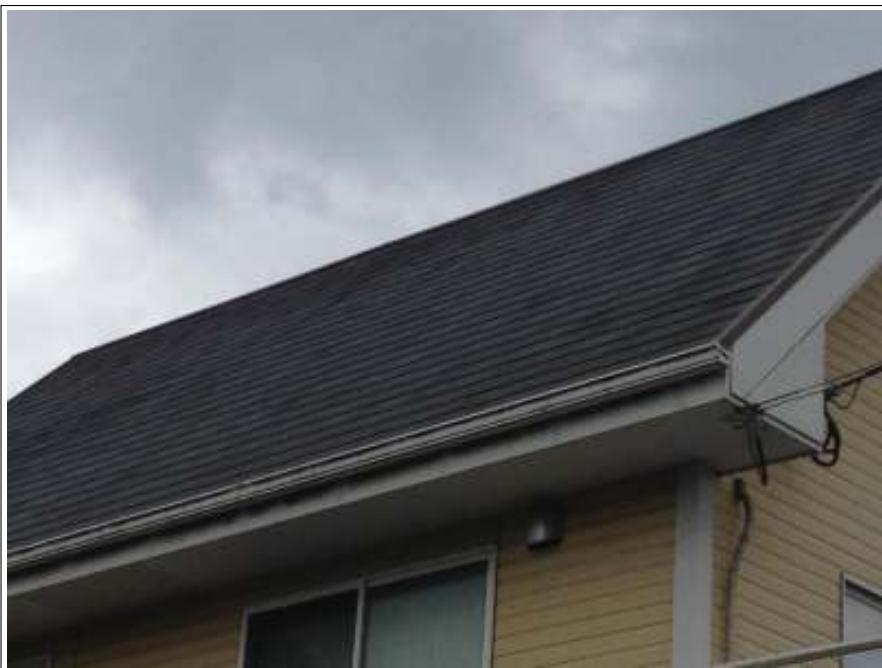
屋根 カラーベスト

セメント:石綿(アスベスト)が85:15の割合で混合してできている瓦になります。表面の塗装が劣化し、雨水や湿気を吸って乾いてを繰り返しだんだん反りが発生してきます。劣化が進行し瓦の葺き替えとなるとかなりの処分費がかかりますので、早めの塗装をお勧めします。

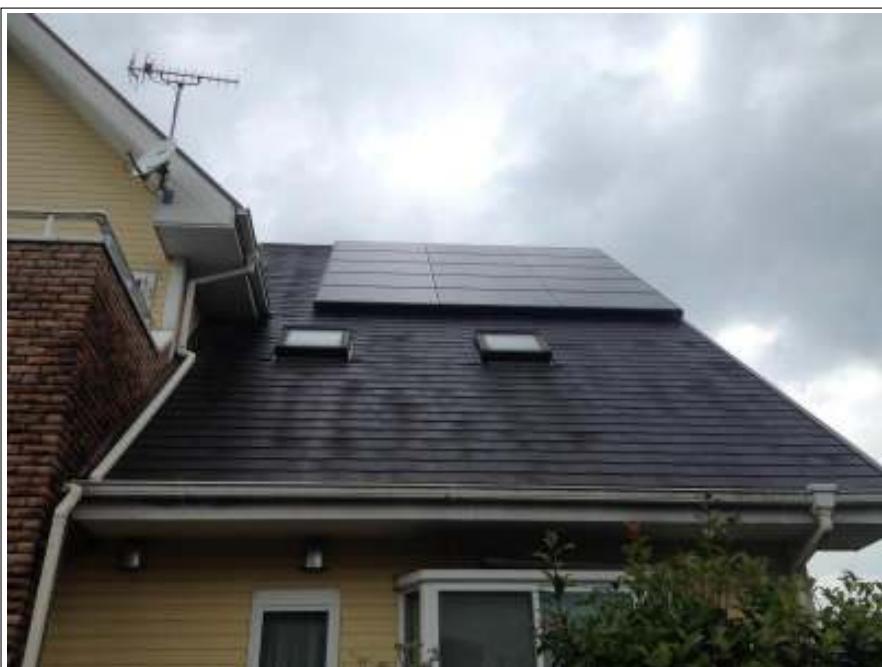
屋根 状況

- ・勾配が急な為、屋根足場が必要です。
- ・太陽光パネルの下は塗装をおこないません。

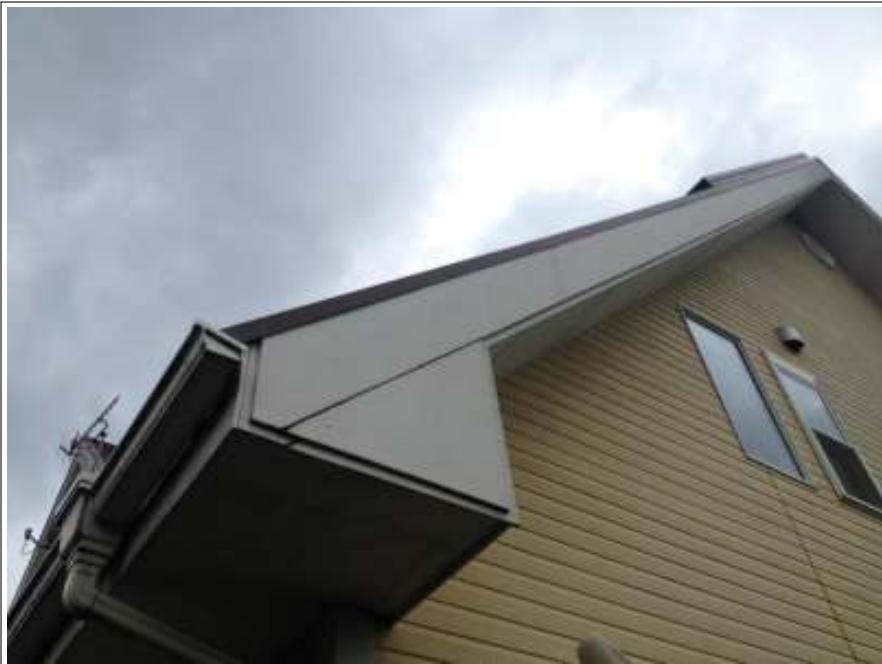
破風

経年劣化しています。

こちらは下地処理・下塗りをおこない塗装をしていきます。

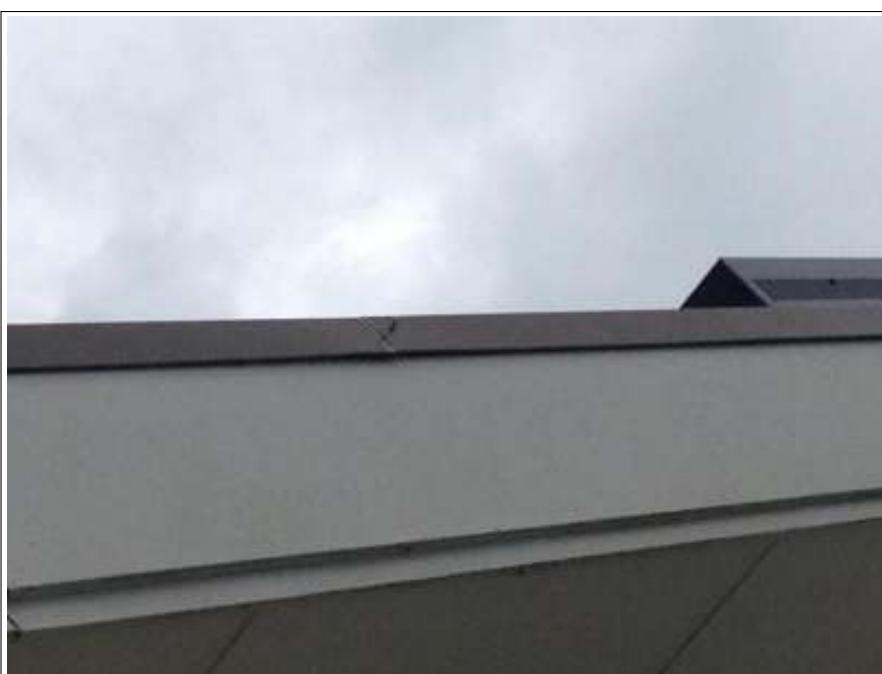
鉄板 劣化部

止めている釘が所々浮いてきている所があります。

鉄板部が飛んでいくケースもありますので、補修をお勧めします。

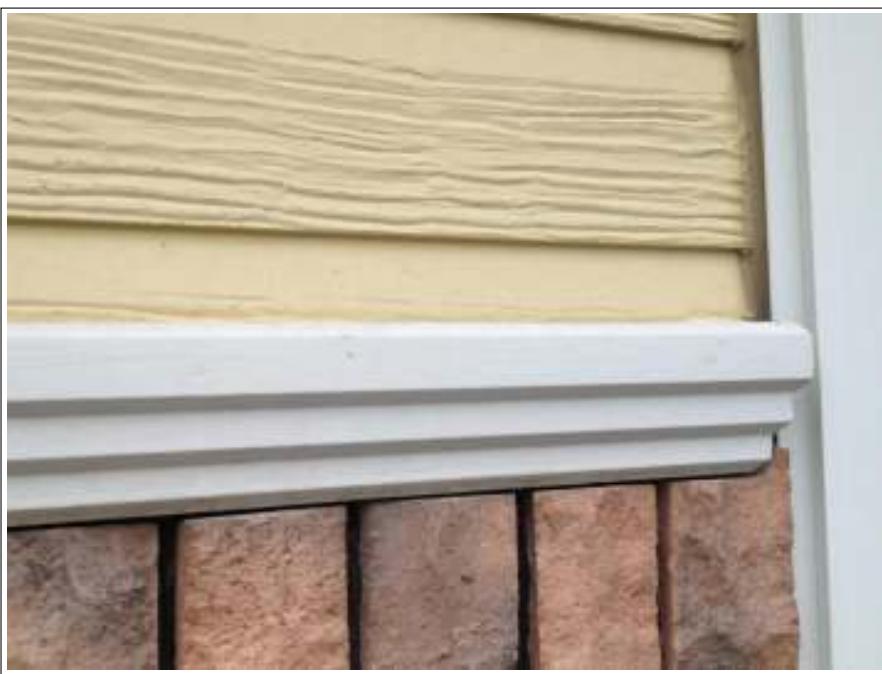
外壁アクセント

経年劣化しています。

こちらは下地処理・下塗りをおこない塗装をしていきます。

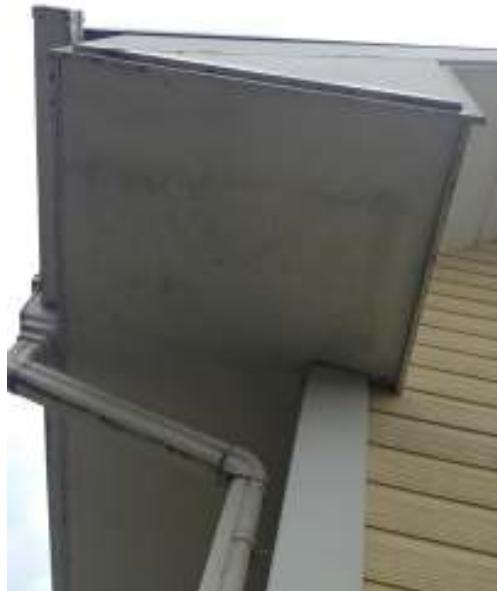
軒天

経年劣化しています。

この部分はお住まいの雨漏れとかが分かる部分でもあり大事な所です。
この部分は軒天専用の塗装を二回していきます。

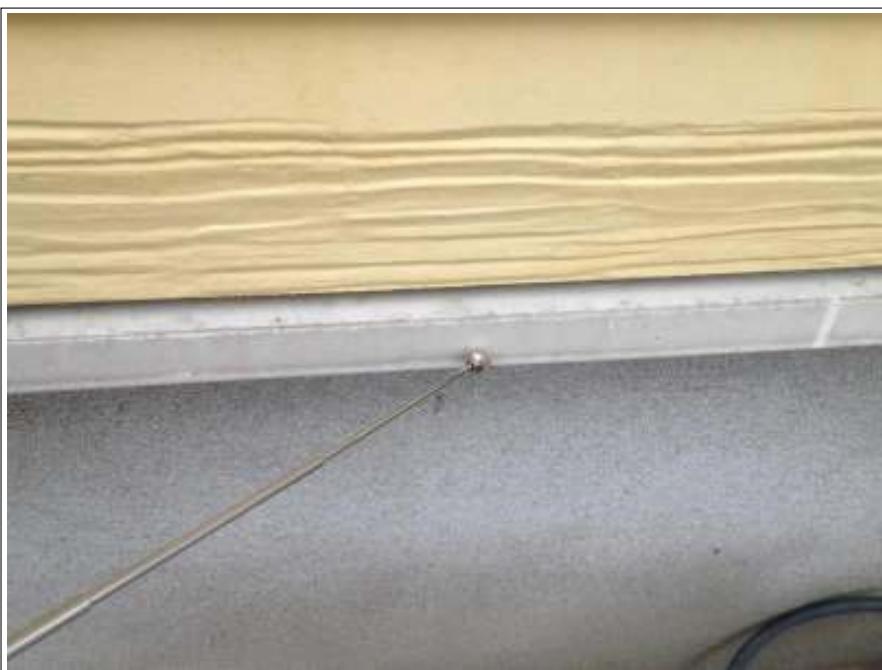
土台水切り

こちらは鉄・スチール素材になります。

劣化するとサビが発生し腐食してきますので、早めの塗装をお勧めします。

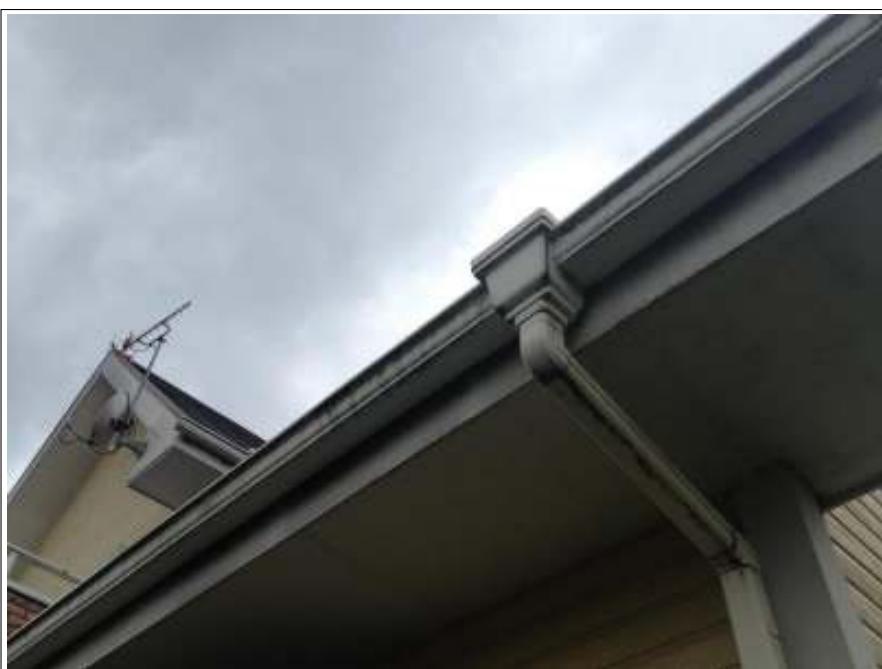
樋

こちらは塩ビ素材になります。

劣化すると割れが生じてきますので、塩ビ専用の下塗りをおこない塗装をしていきます。

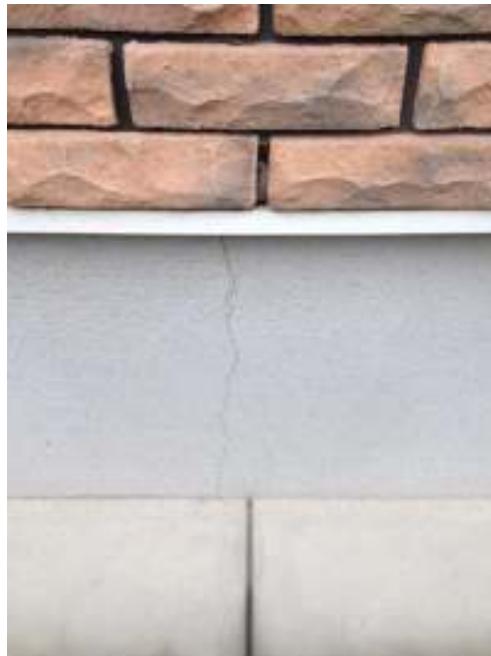
基礎 クラック

コンクリートは空気中の二酸化炭素や酸性雨と結合することにより中性化し、クラックの発生や内部の鉄筋の腐食が促進され、鉄筋の体積膨張により爆裂等を起こしてしまい構造物全体の寿命や性能低下を生じてしまします。

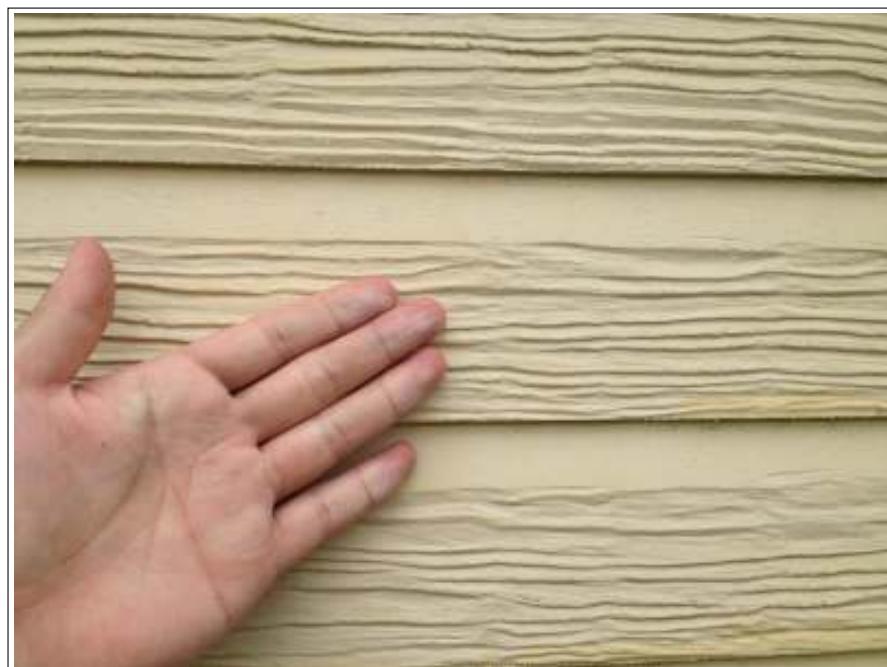
チヨーキング現象

塗装表面が紫外線や水分や熱等により、塗装表面の樹脂が劣化しチヨークの粉状のような現象。

この状態になると表面から雨水や湿気を吸い込む状態になり、外壁材の痛みや躯体の劣化つながりますので早めの塗装をお勧めします。

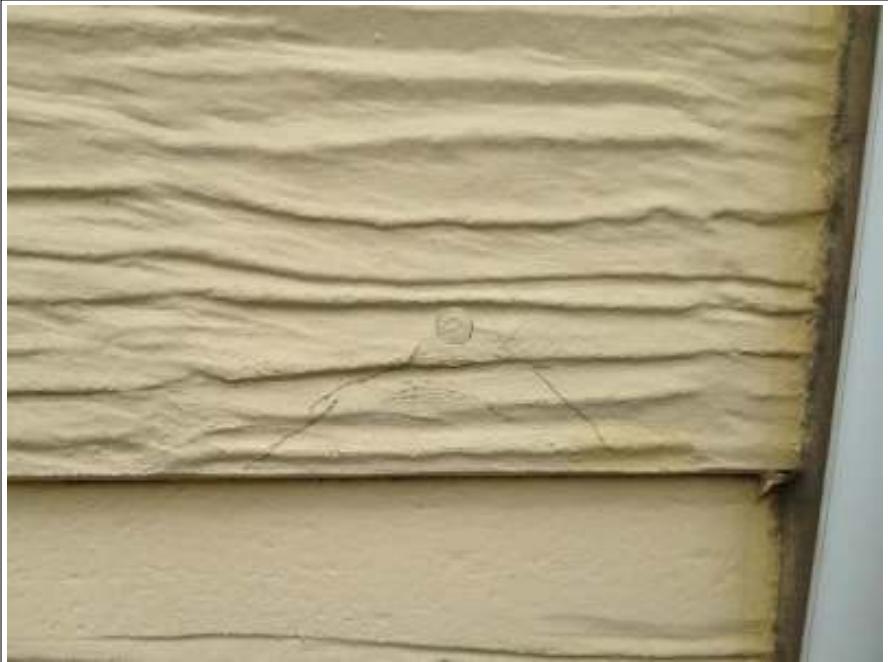
外壁劣化部

数ヶ所見られました。

この部分から雨水や湿気、炭酸ガスが侵入してき、外壁材の痛みや躯体の劣化につながりますので、シーリング等で補修をおこない塗装をしていきます。

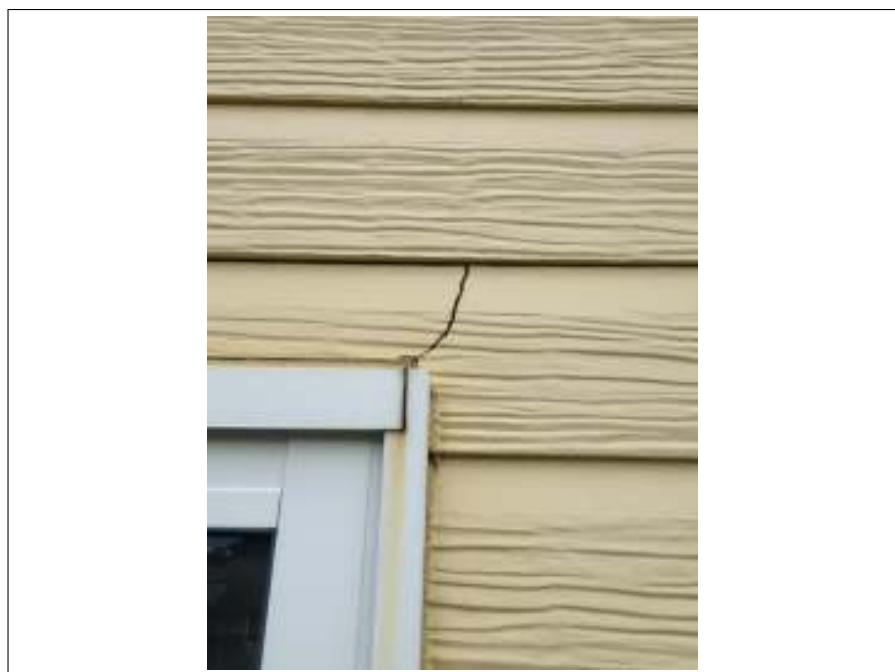
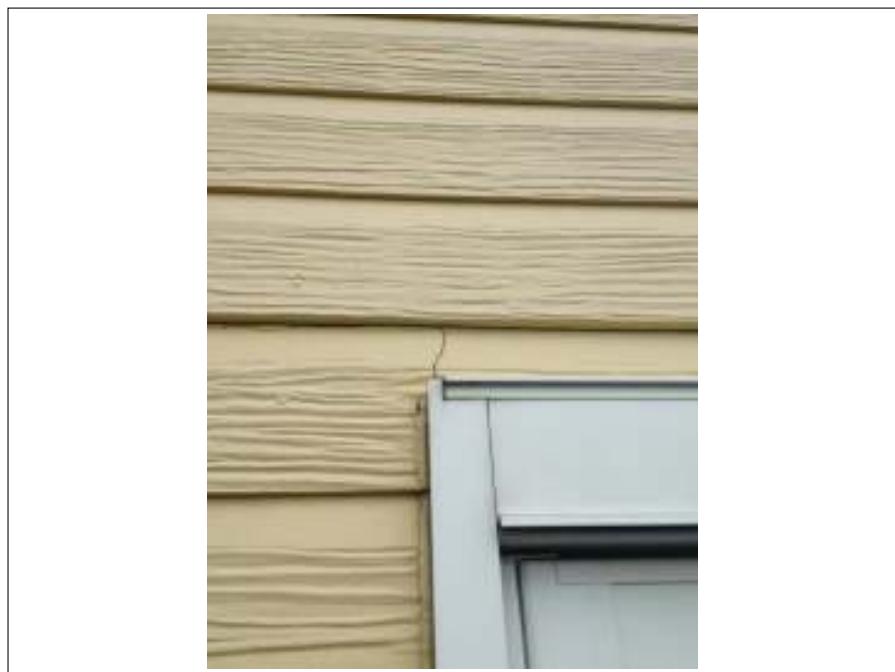
外壁クラック部

同上

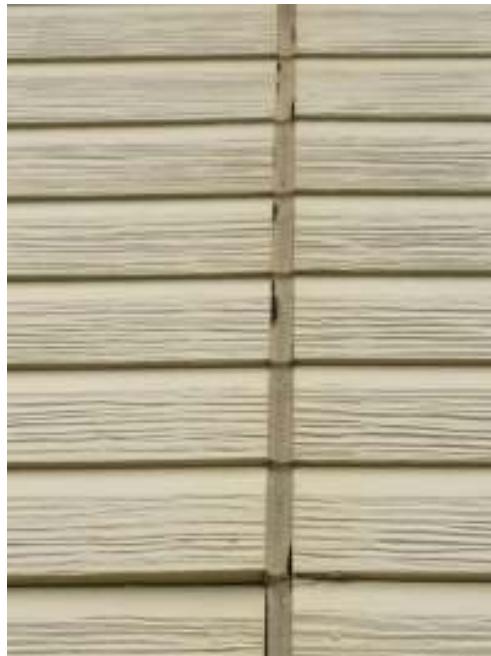
ボードシーリング劣化部

劣化している部分があります。

この部分から雨水や湿気、炭酸ガスが侵入してき、外壁材の痛みや躯体の劣化につながりますので、劣化している部分はシーリング打ち替え・打ち増しをおこない塗装をしていきます。

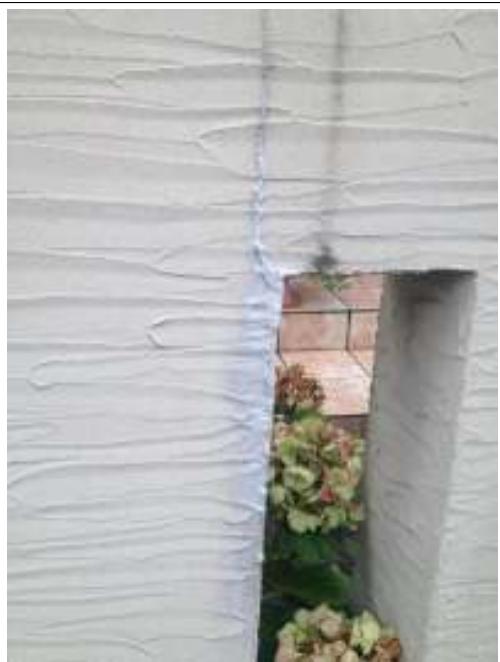
外構塀 エフロ

セメントのアクがでてきています。

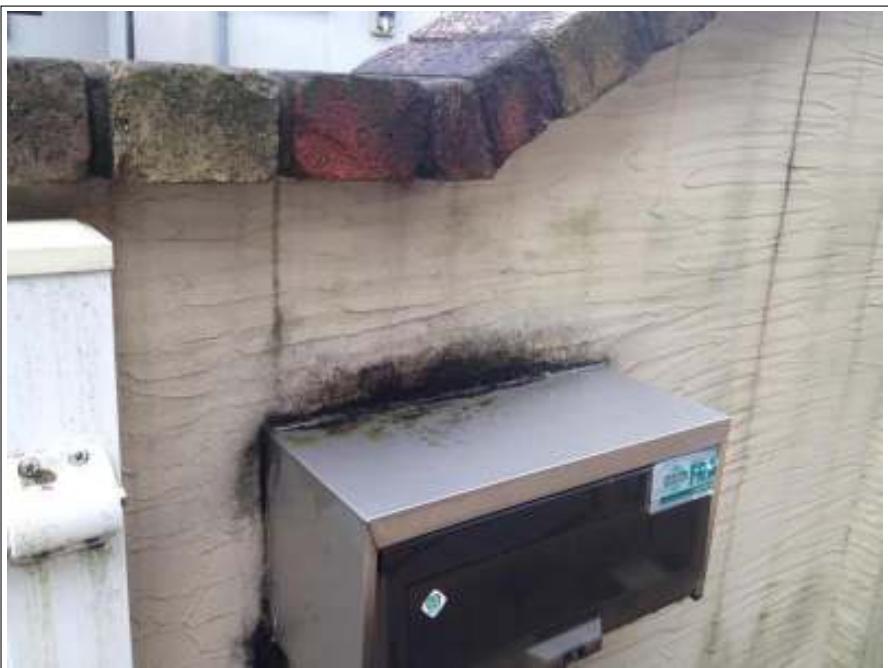
外構塀

カビの発生も見られます。
