工事写真報告書

工事名 K様邸

工事箇所 屋根・外壁・その他塗装工事一式

工事施工者 ベストホーム株式会社

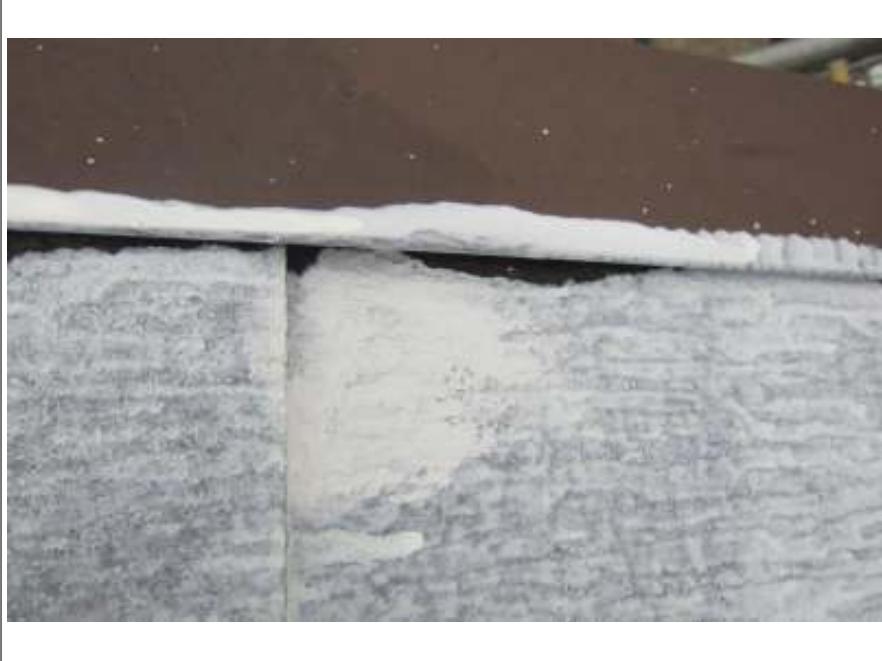
屋根クラック補修施工中

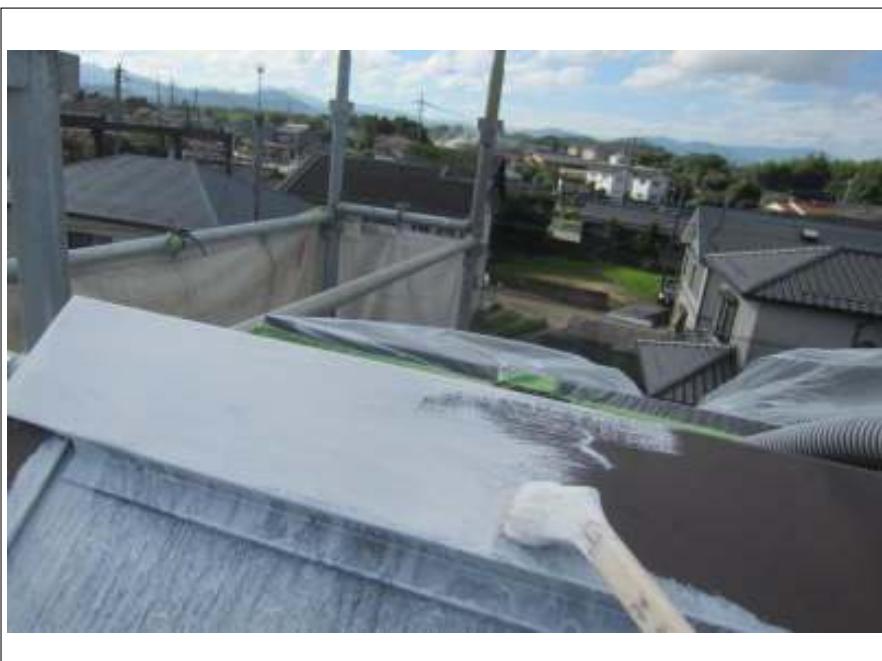
屋根クラック補修施工完了

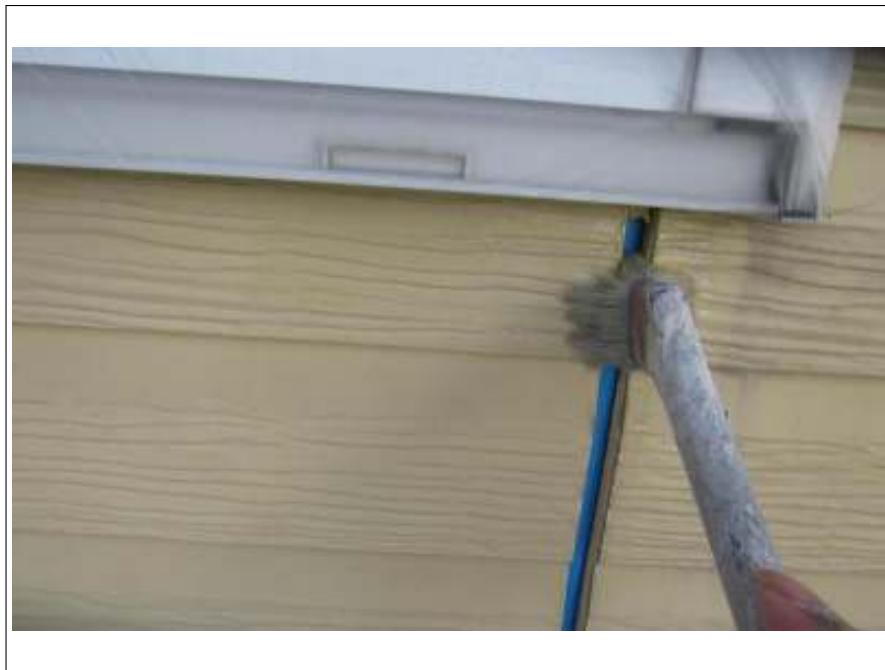
外壁シーリング撤去施工中

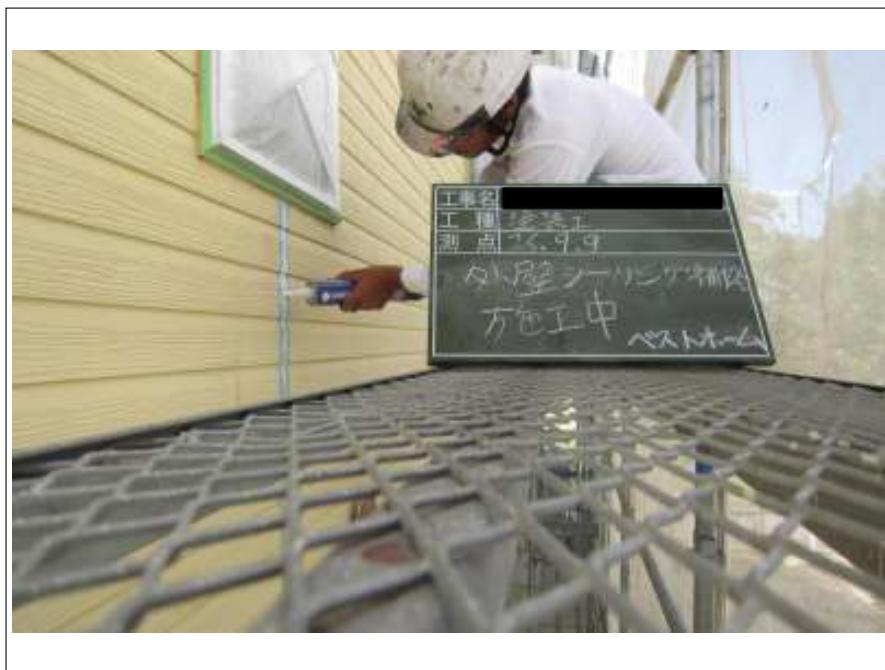
外壁シーリング補修施工中

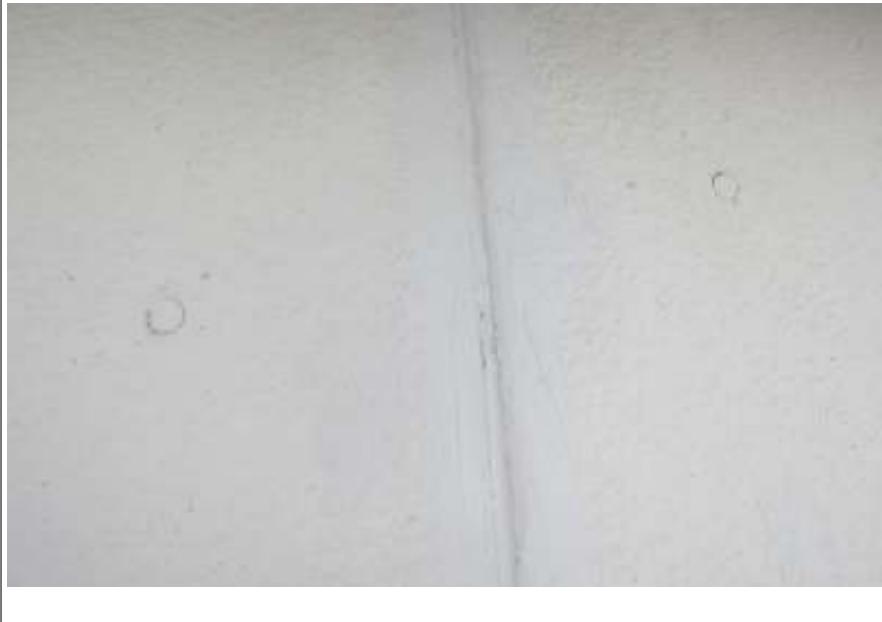
破風板補修施工中

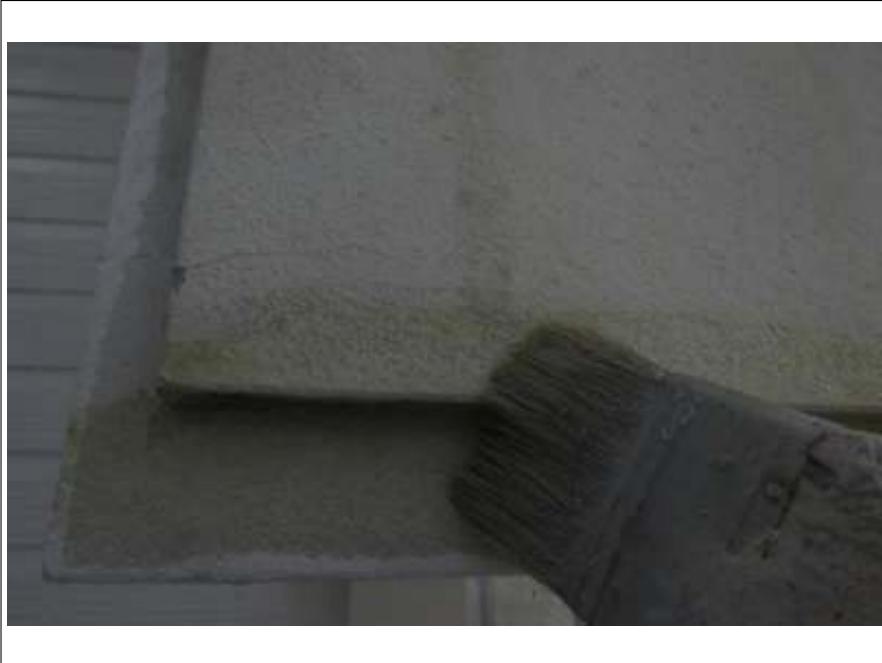
破風板補修施工完了
