工事写真報告書

工事名 N様邸

工事箇所 外壁・その他塗装工事一式

工事住所 田川市伊田

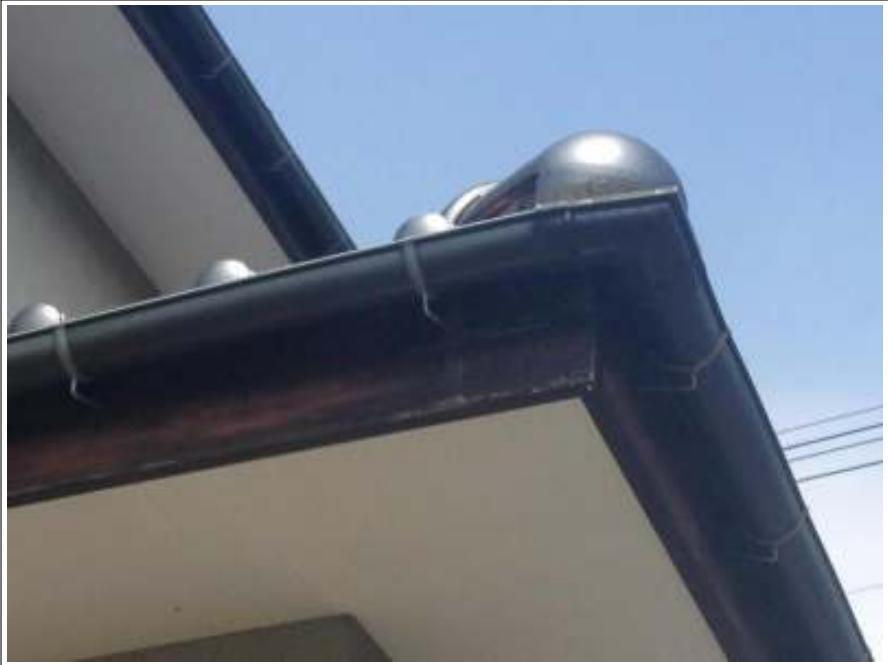
破風板

旧塗膜が剥離をおこしています。
このまま塗装しても旧塗膜から剥がれる恐れがありますので、密着の悪い旧塗膜をケレン作業で除去し専用の下塗り・上塗りを行います。

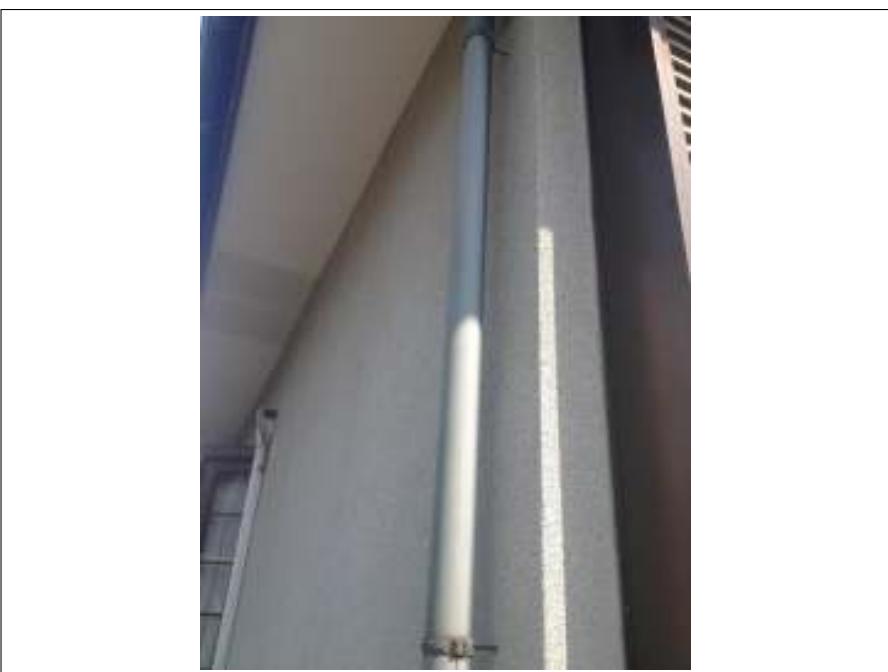
樋

こちらは塩ビ素材になります。
劣化すると割れが生じたりすることがありますので、塩ビ専用の下塗りをおこない塗装をしていきます。

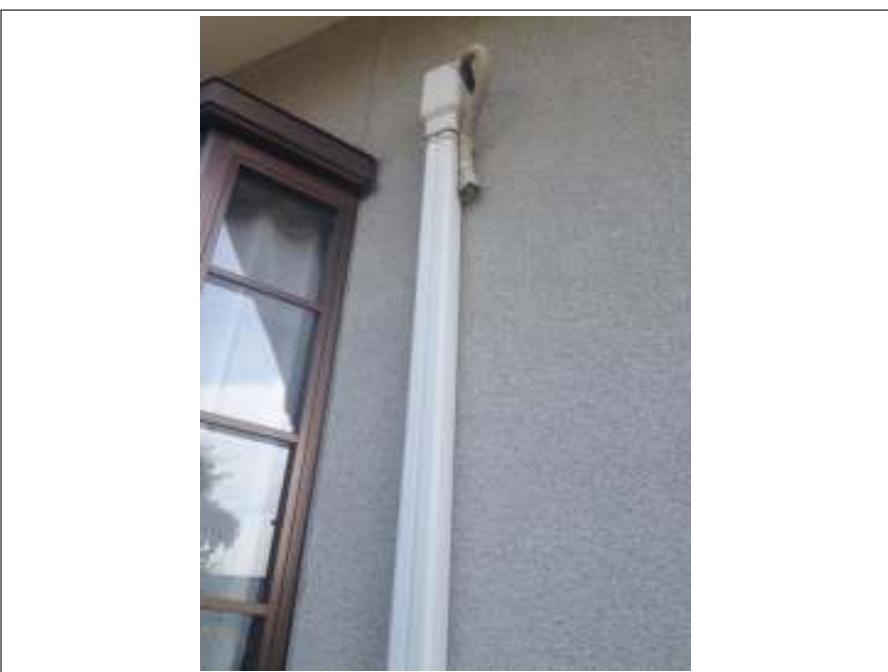
ダクトカバー

同上

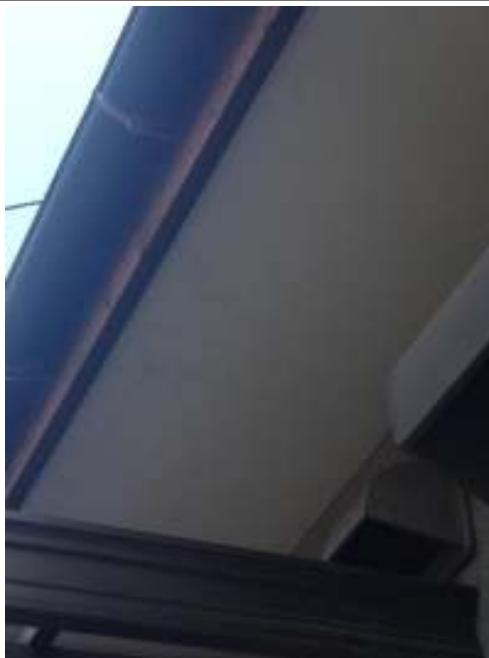
軒天

経年劣化しております。

この部分は通気性の良い軒天専用の塗装をしていきます。

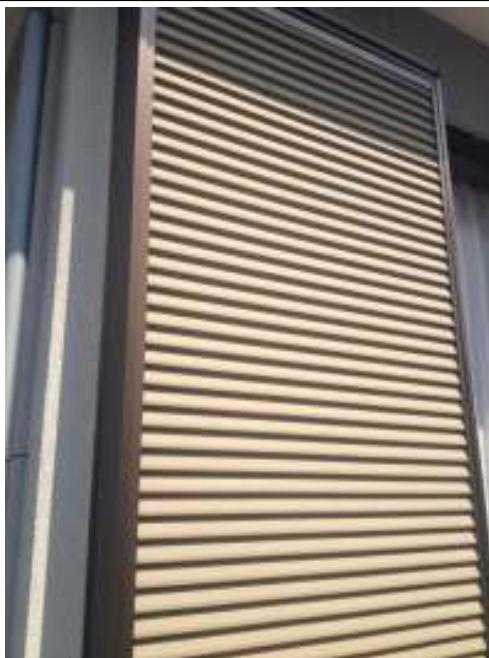
シャッター

この部分は鉄、スチール素材になります。劣化するとサビが発生してきますので塗装が必要です。

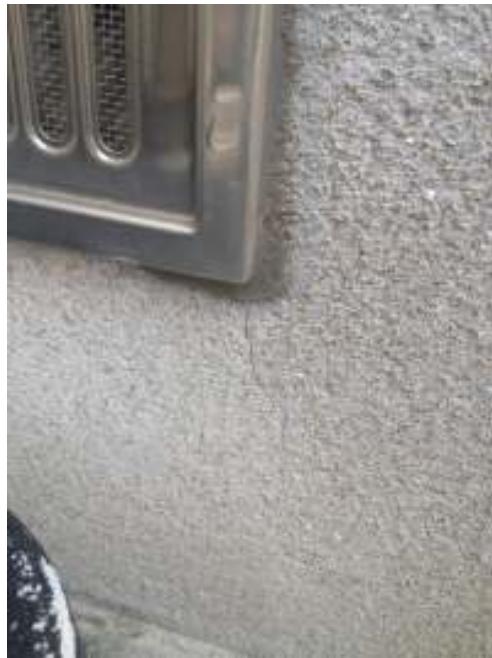
基礎 クラック

アルカリ性のコンクリートは空気中の二酸化炭素や酸性雨と結合することによって徐々に中性化されます。

中性化されたコンクリートは表面にヒビが入るだけでなく、内部の鉄筋の腐食や膨張につながり構造物の性能低下につながりますので、シーリング等で補修をおこないます。

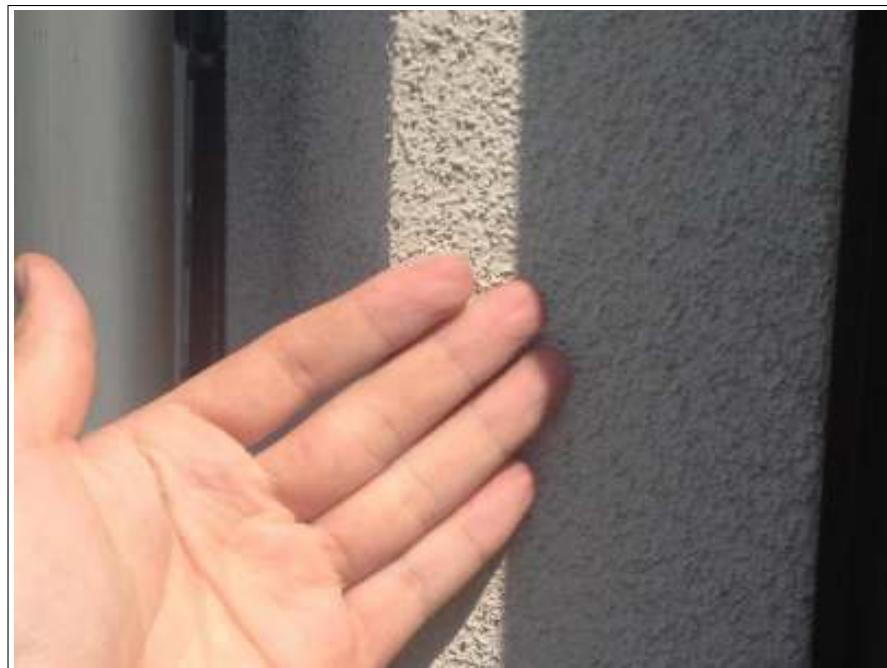
チョーキング現象

紫外線などにより塗膜の表面が劣化し、チョークの粉状のような状態になっています。

この状態になると表面から水や湿気を吸い込んでしまい、外壁や中の躯体の痛みにつながりますので、早めの塗装をお勧めします。

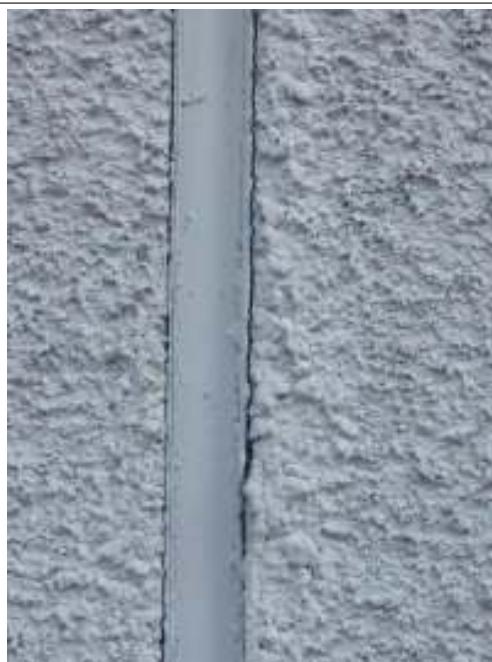
外壁劣化部

劣化している部分があります。

この部分から雨水や湿気、炭酸ガス等が直接侵入し躯体・壁材の痛みや建物の寿命につながりますので、早めの塗装をお勧めします。

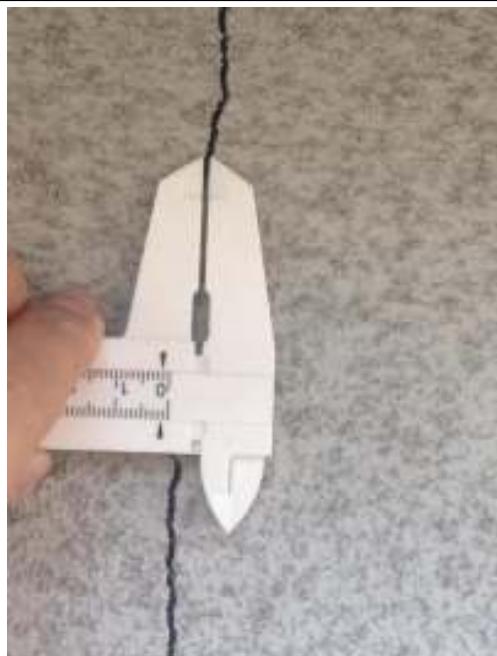
外壁クラック

アルカリ性のコンクリートは空気中の二酸化炭素や酸性雨と結合することによって徐々に中性化されます。

0.3mm以上のクラックは補修が必ず必要です。

中性化されたコンクリートは表面にヒビが入るだけでなく、内部の鉄筋の腐食や膨張につながり構造物の性能低下につながりますので、シーリング等で補修をおこないます。

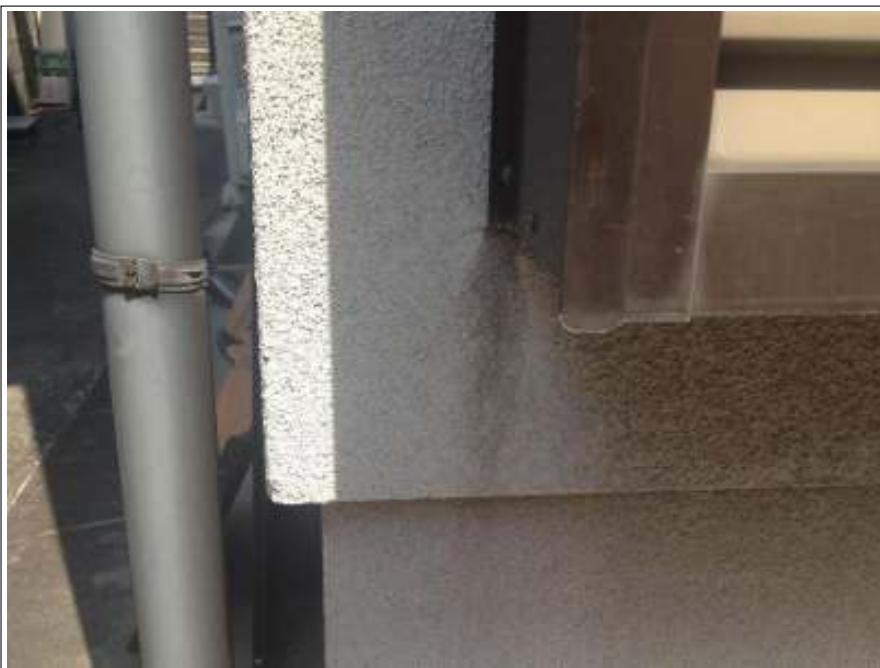
外壁クラック

同上

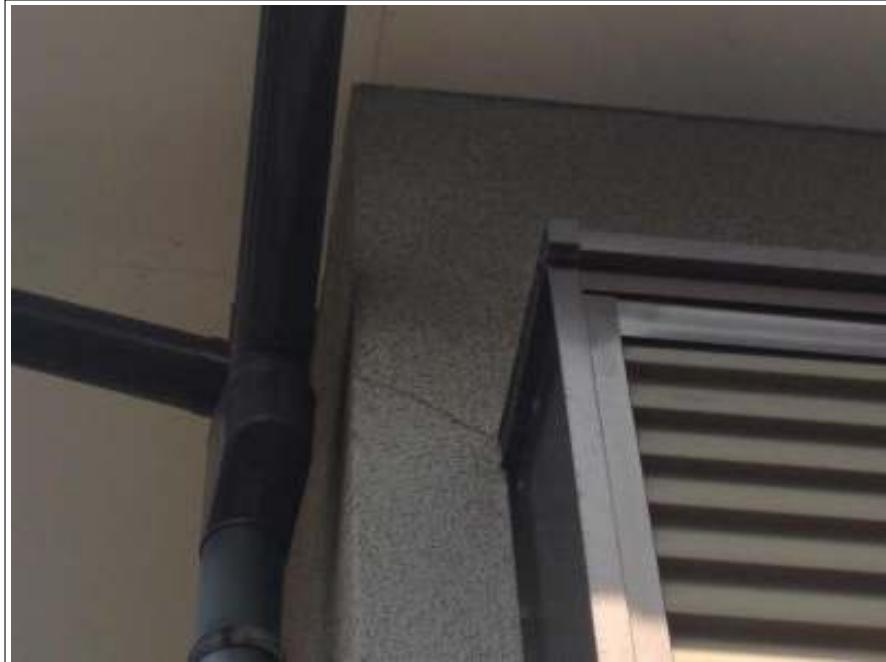
外壁クラック

同上

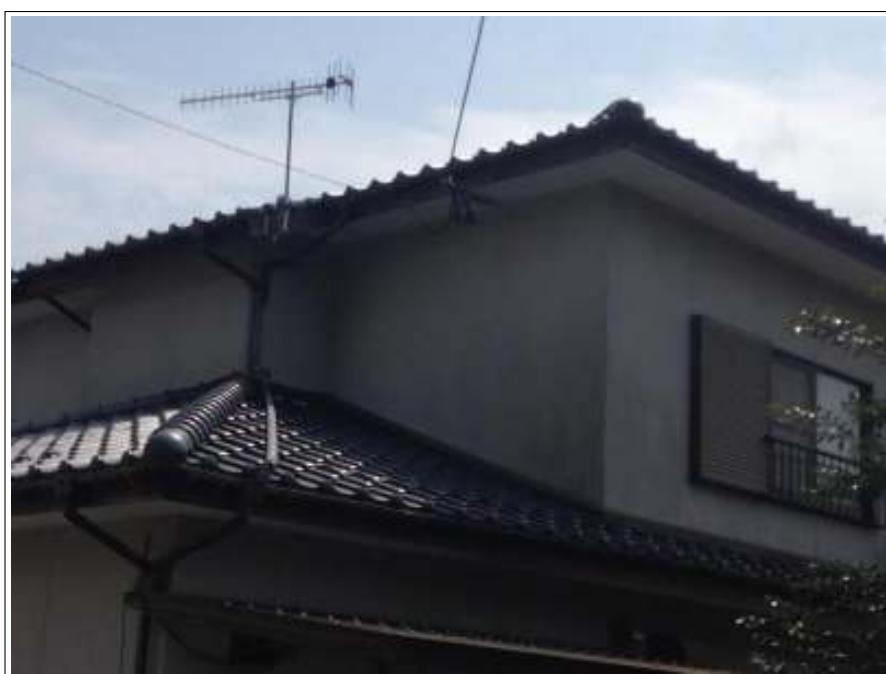
外壁力ビ発生部

カビの発生が見られます。

カビの上にいくら良い塗装をして
も、カビの根が残っている以上塗膜
を突き破って表面化してきますの
で、カビの根を抑える必要がありま
す。

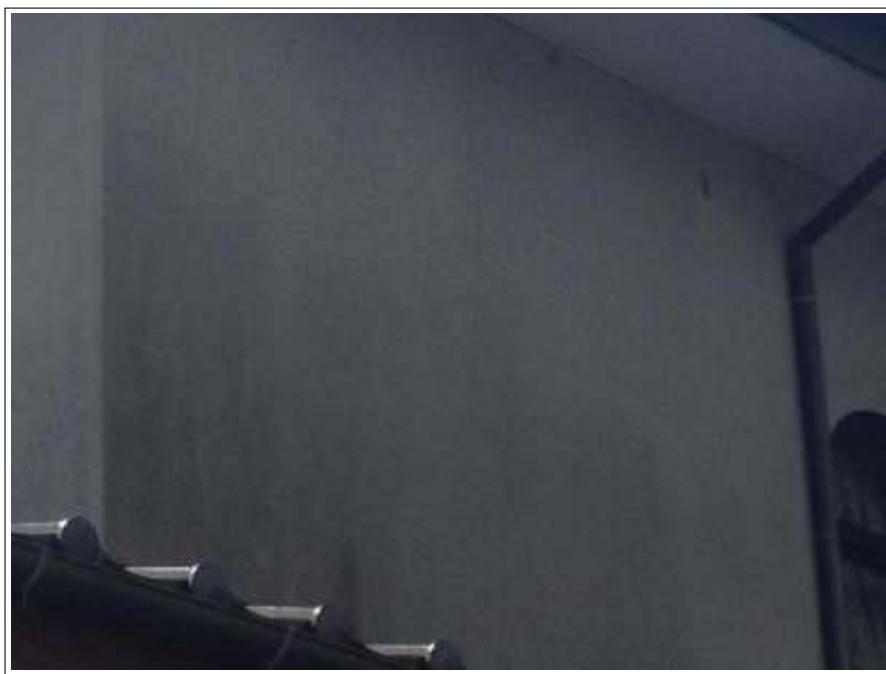
外壁力ビ発生部

同上

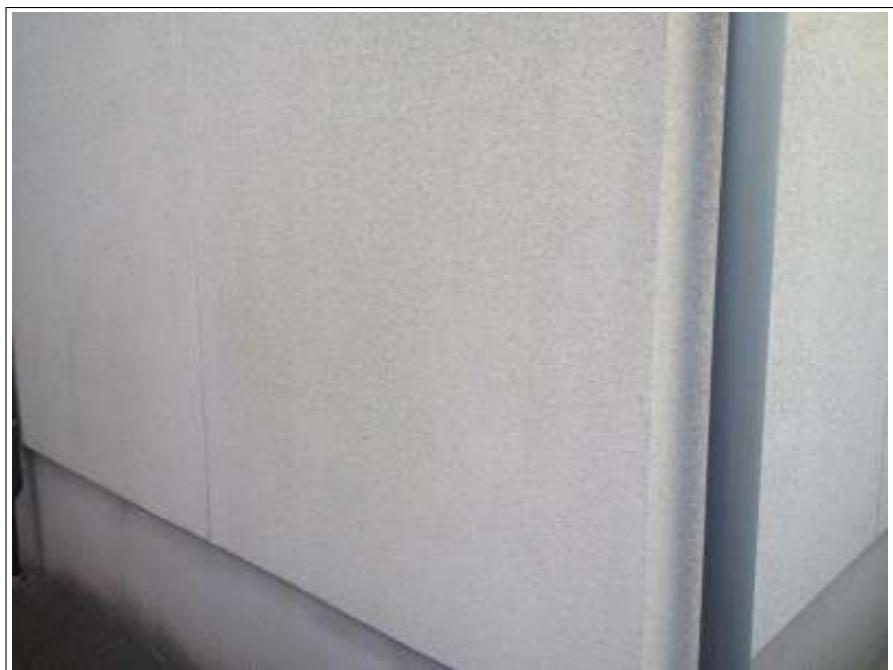
外壁カビ発生部

同上
