工事写真報告書

工事名 U様邸

工事箇所 外壁・その他塗装工事一式

工事施工者 ベストホーム株式会社

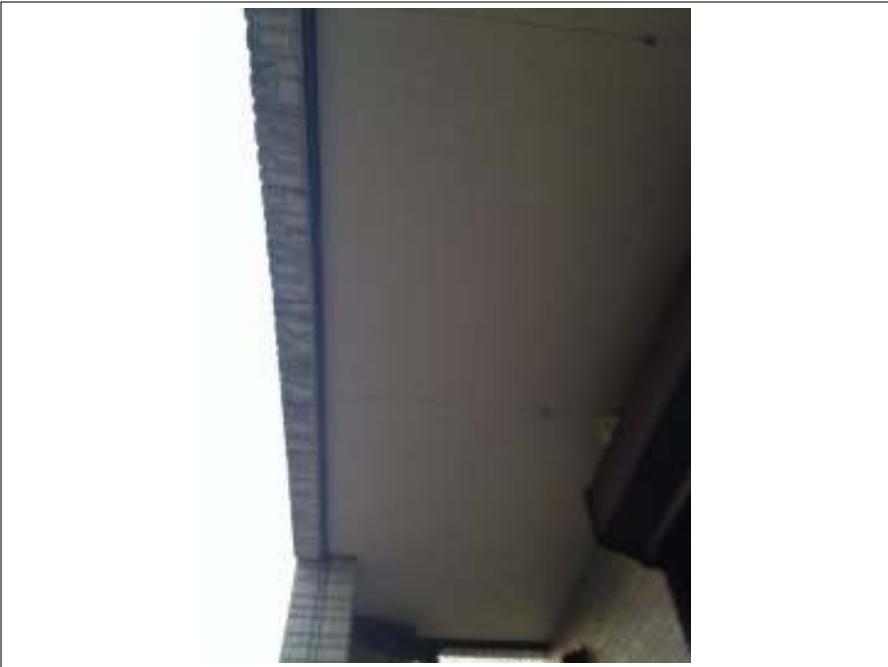
軒天

経年劣化しております。

この部分は通気性の良い軒天専用の塗装をしていきます。

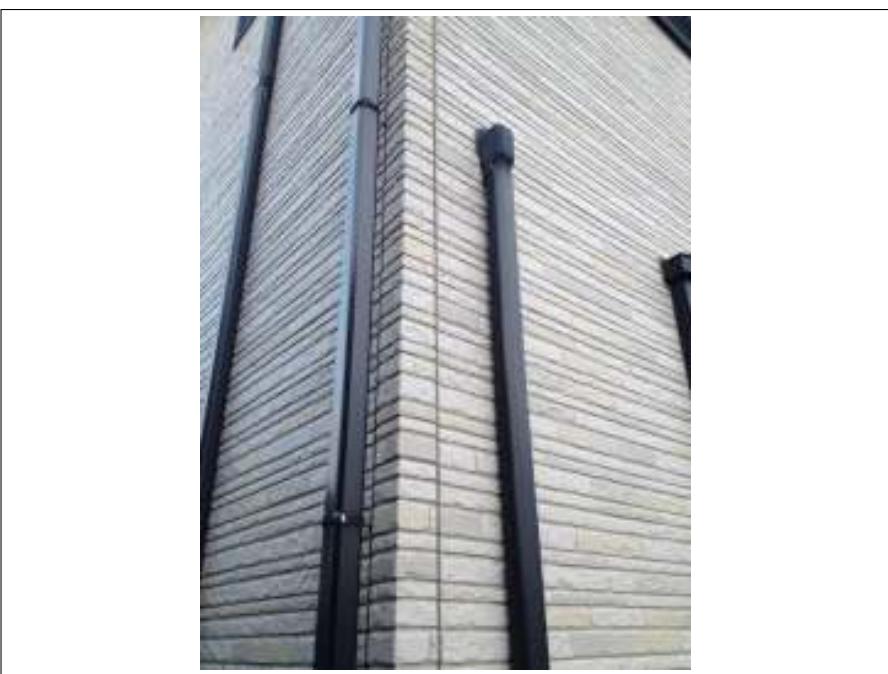
樋・ダクトカバー

こちらは塩ビ素材になります。

劣化すると割れが生じたりすること
がありますので、塩ビ専用の下塗り
をおこない塗装をしていきます。

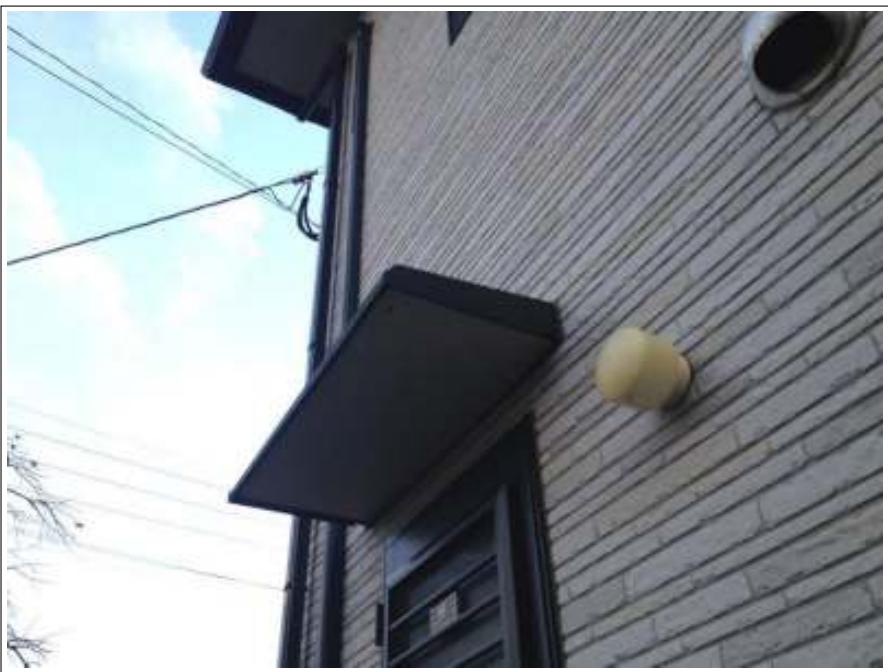
小底

この部分は鉄、スチール素材になります。
劣化するとサビが発生してきますので塗装が必要です。

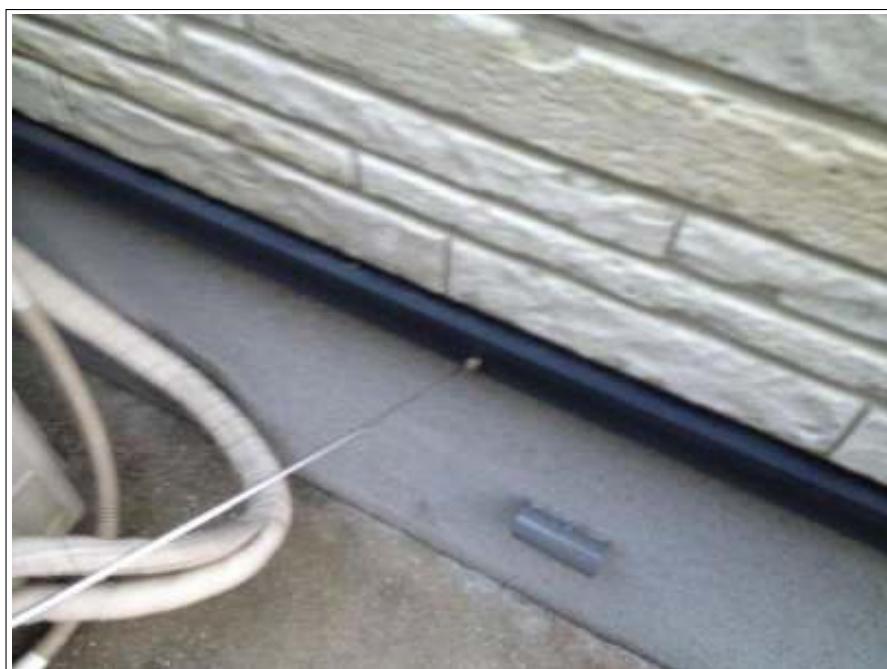
土台水切り

同上

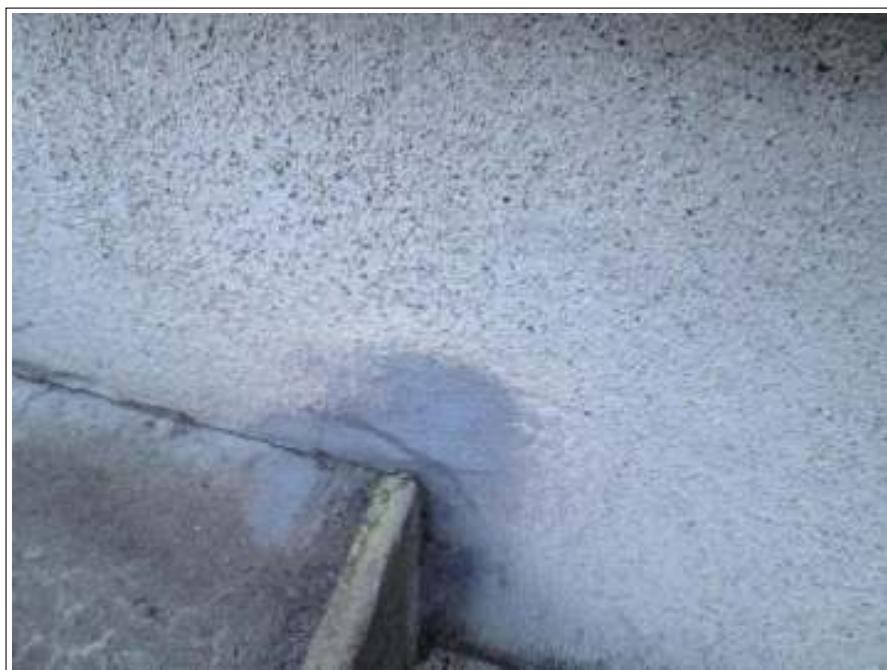
基礎劣化部

アルカリ性のコンクリートは空気中の二酸化炭素や酸性雨と結合することによって徐々に中性化されます。

中性化されたコンクリートは表面にヒビが入るだけでなく、内部の鉄筋の腐食や膨張につながり構造物の性能低下につながりますので、クラックなどはシーリングで補修をおこないます。

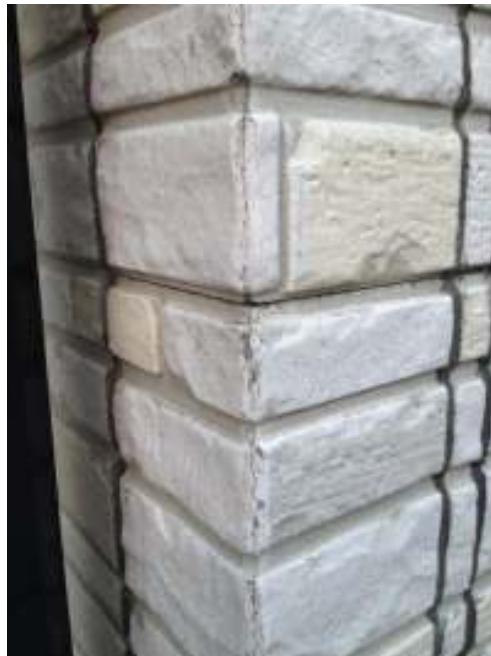
外壁クラック部

劣化している部分があります。

この部分から雨水や湿気、炭酸ガス等が直接侵入し躯体・ボードの痛みや建物の寿命につながりますので早めの塗装をお勧めします。

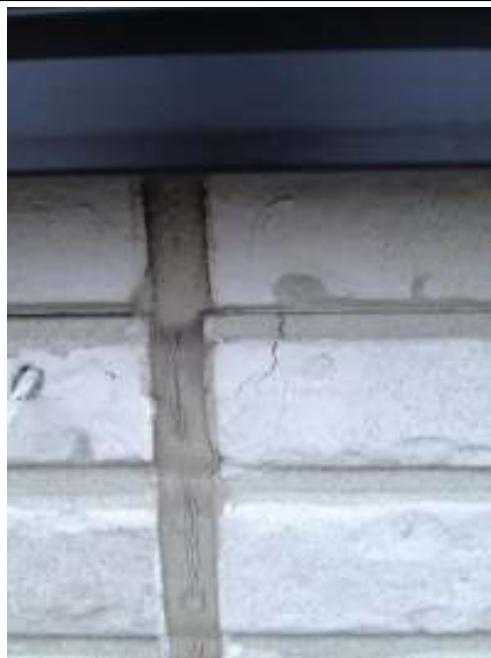
外壁クラック部

またクリヤーの場合は、クラックあとは見えますので、クラックが大きくなる前の塗装をお勧めします。

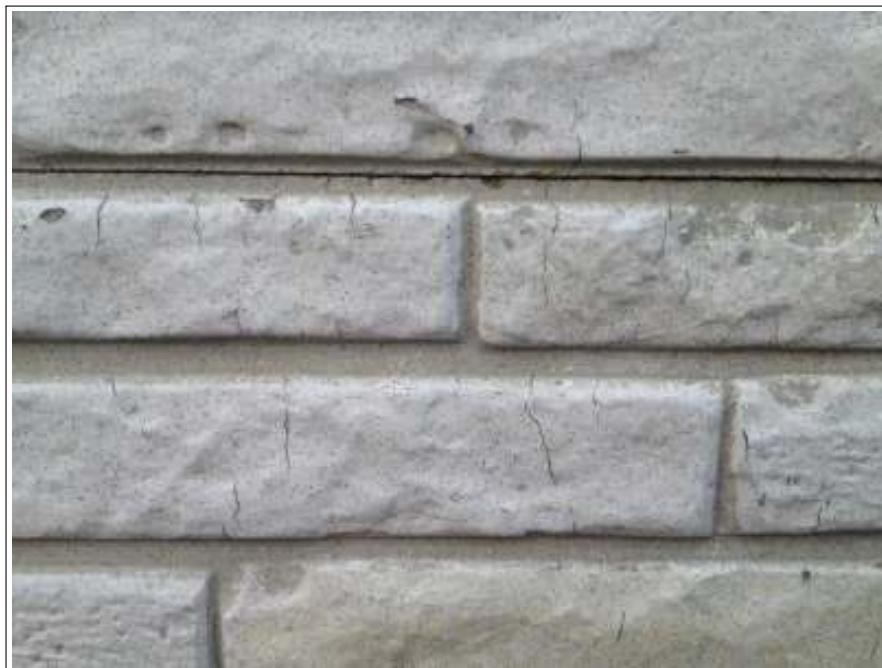
外壁 クラック部

同上

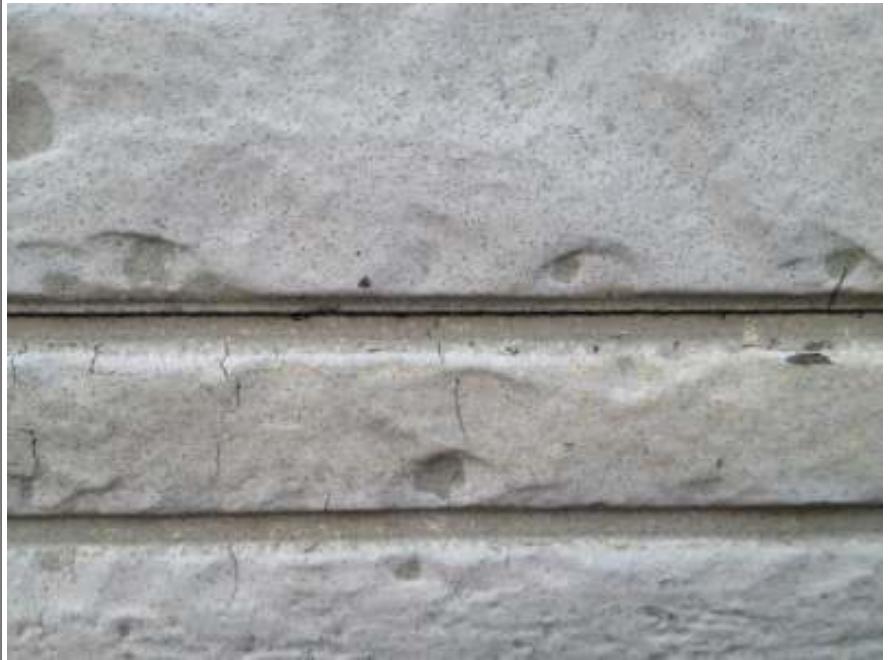
外壁 クラック部

同上

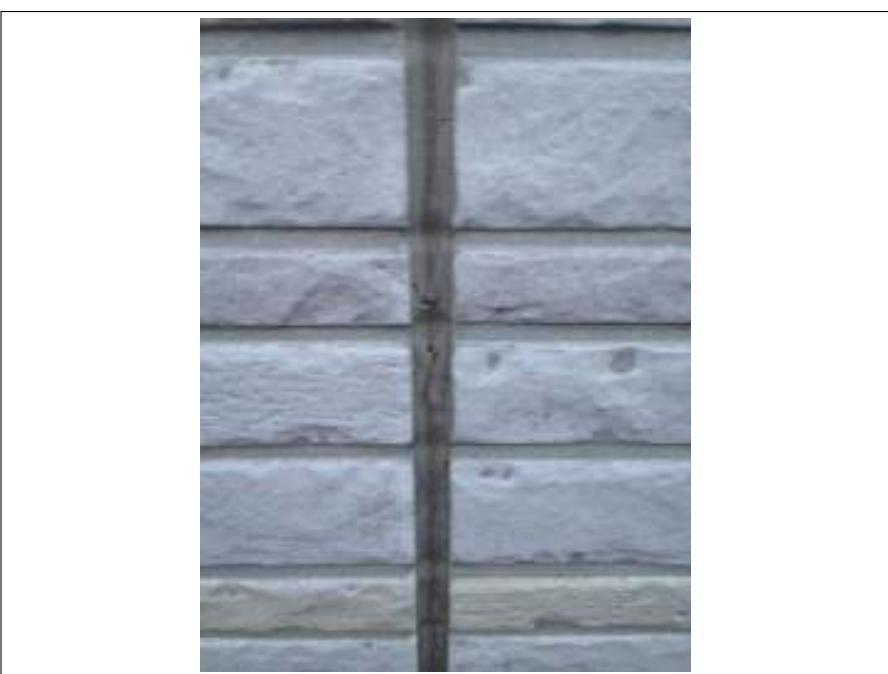
外壁シーリング劣化部

同上

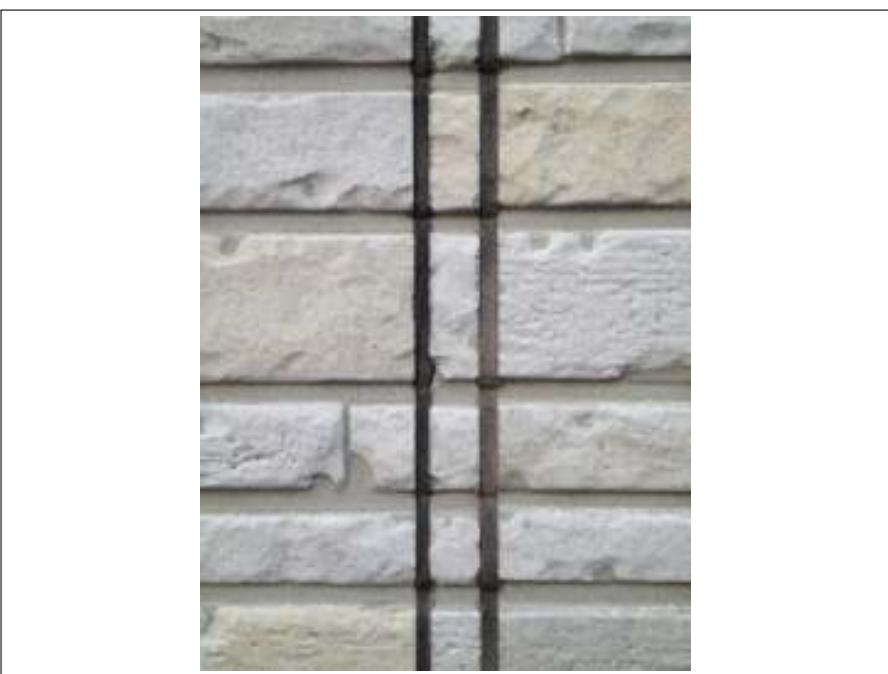
外壁シーリング劣化部

劣化している部分があります。

この部分から雨水や湿気、炭酸ガス等が直接侵入し躯体・ボードの痛みや建物の寿命につながります。

クリヤー塗装の場合はボードシーリングは全面打替えをおこないます。

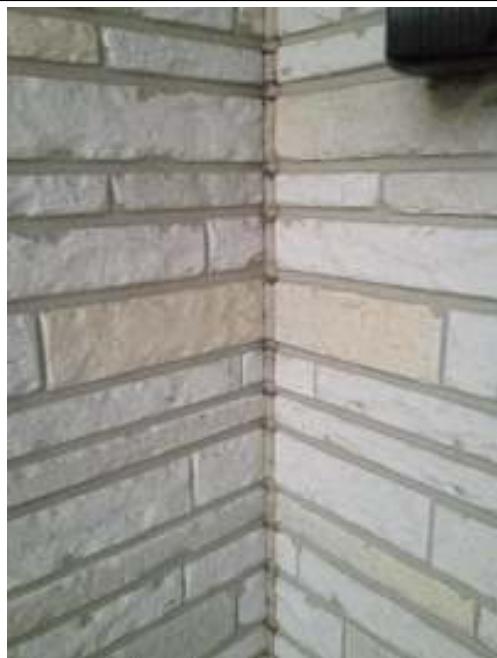
外壁シーリング劣化部

同上
