# 工事写真報告書

工 事 名 K 様 邸

工 事 箇 所 屋根・外壁・その他塗装工事一式

工事住所 北九州市 若松区 東二島

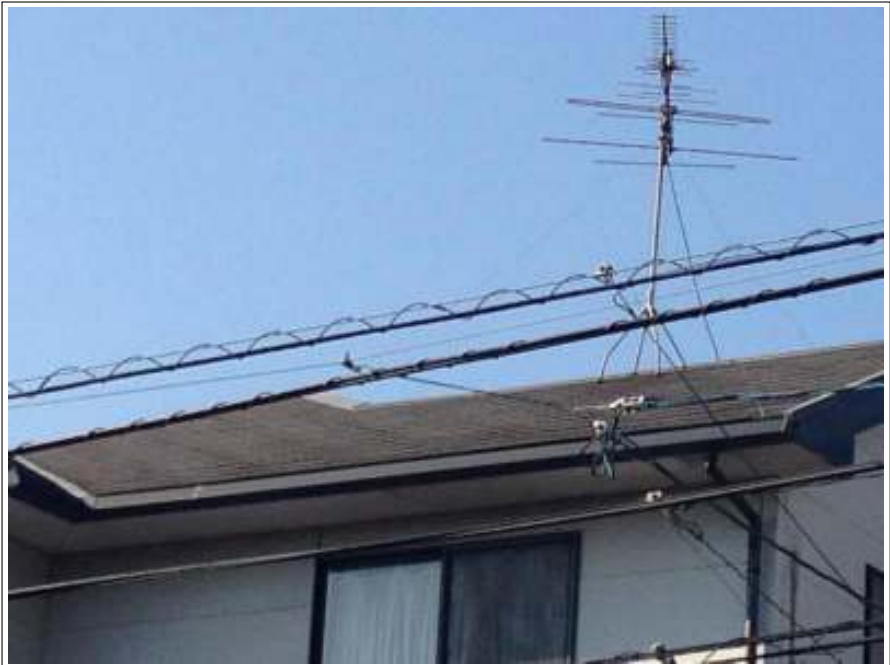
屋根 コロニアル

この素材はセメント：アスベストが  
85：15で作られています。  
劣化し割れや反りがひどくなり葺き  
替えとなると、アスベストが入って  
いるので処分費がかなりかかります  
ので、早めの塗装と維持をお勧めを  
します。

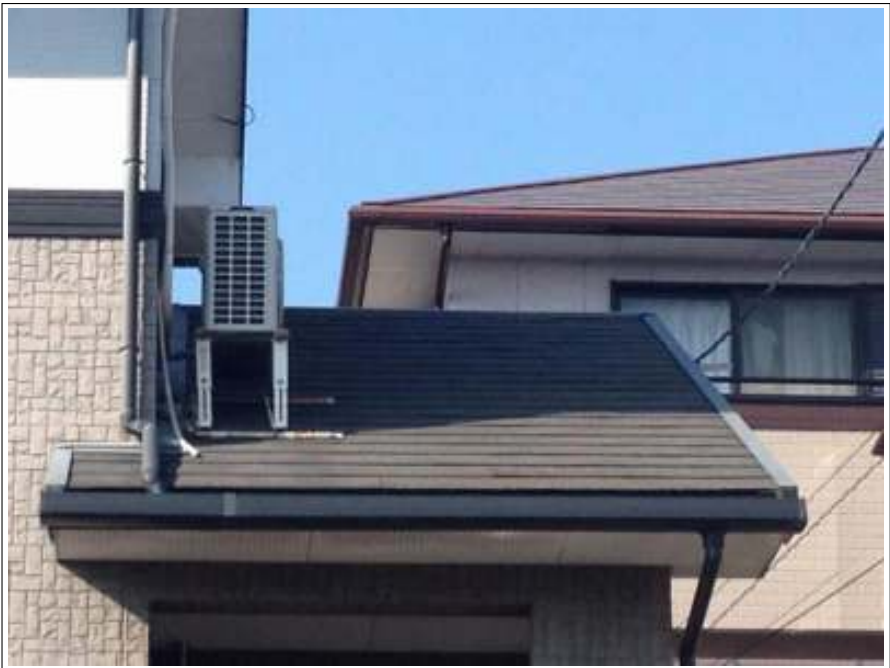
屋根 コロニアル

同上

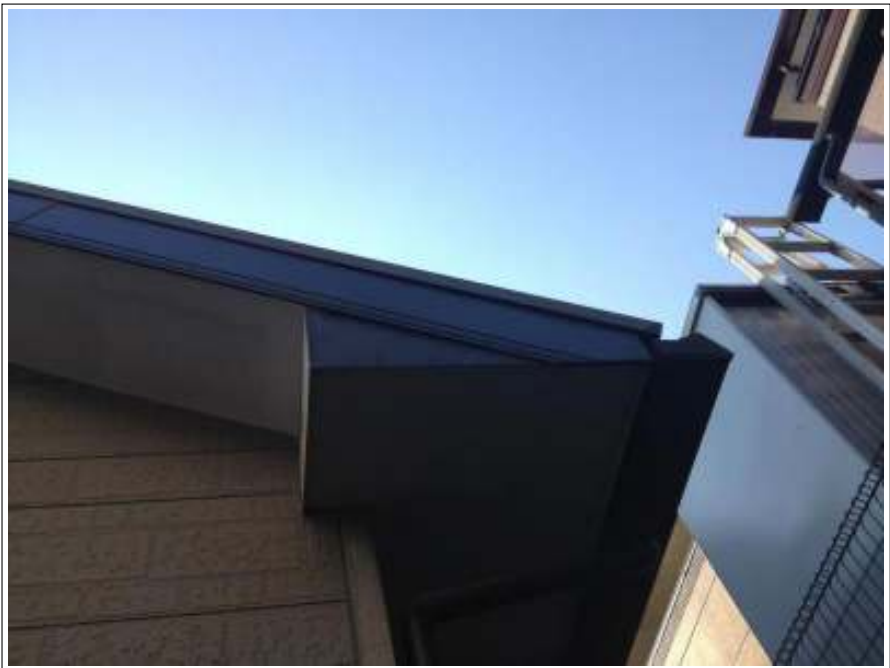
破風板・鼻かくし

経年劣化しています。  
ケレン等で下地処理をおこない、専  
用下塗・塗装をしていきます。

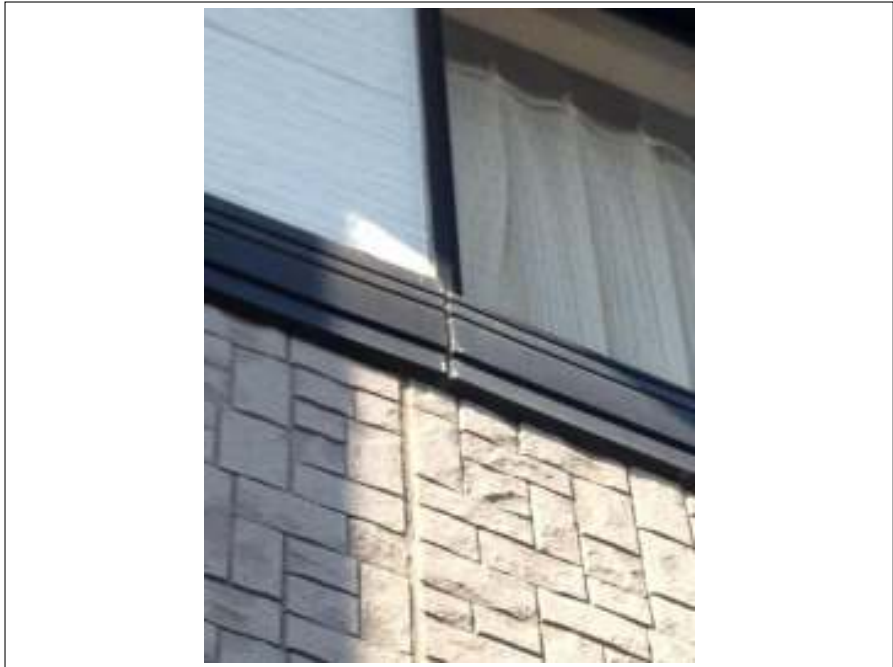
### 胴差し

割れている所がありました。  
この部分もシーリングで補修をおこ  
ない塗装をしていきます。

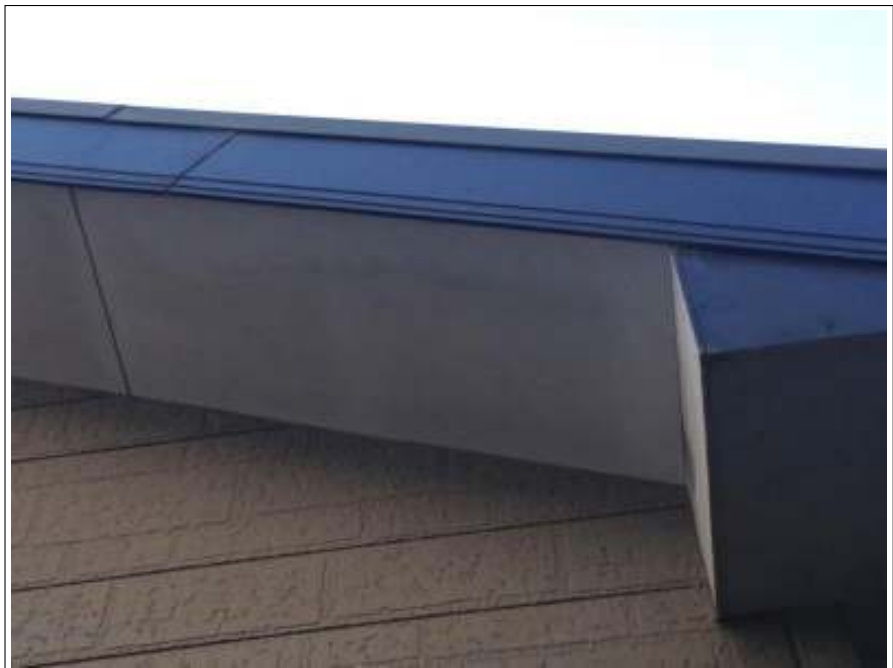
### 軒天

経年劣化しております。  
この部分は通気性の良い軒天専用の  
塗装をしていきます。

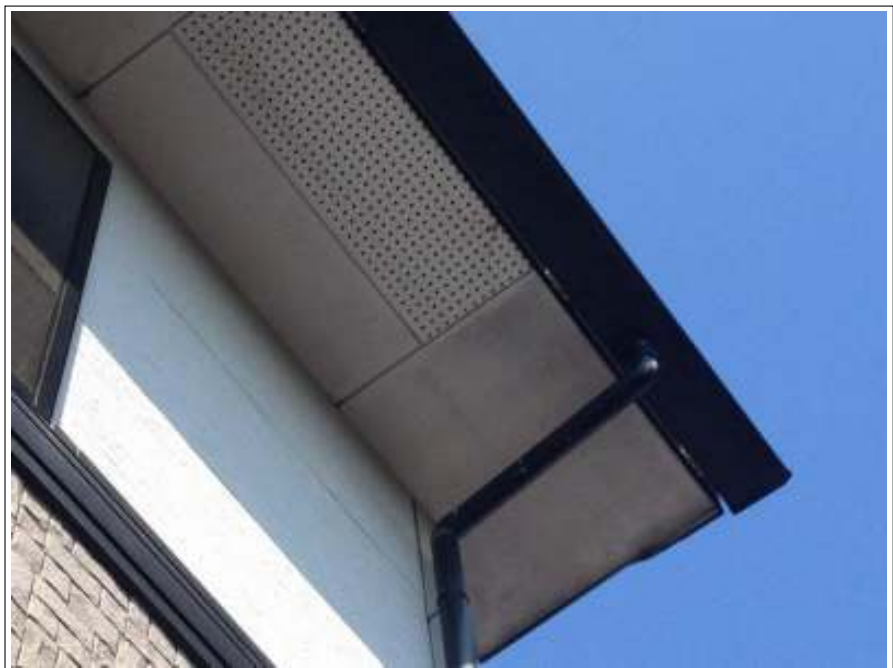
### 軒天

同上

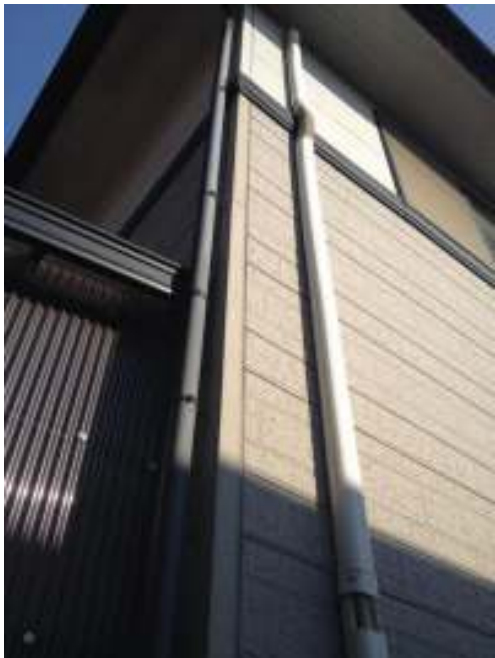
## 樋・ダクトカバー

こちらは塩ビ素材になります。  
劣化すると割れが生じたりすることがありますので、塩ビ専用の下塗りをおこない塗装をしていきます。

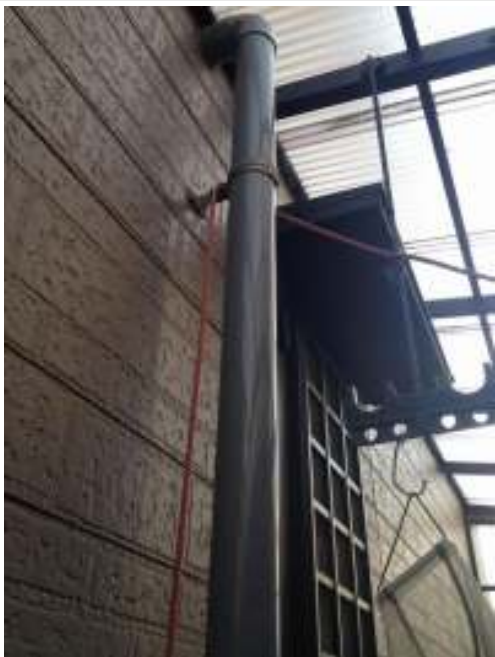
## その他配管

同上

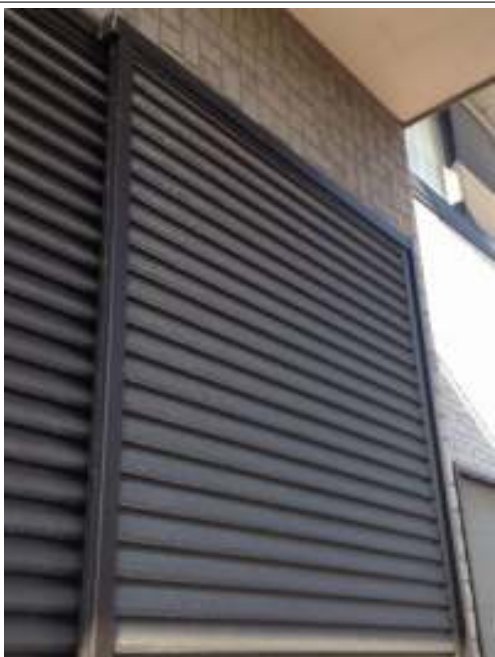
## 雨戸

この部分は鉄、スチール素材になります。劣化するとサビが発生してきますので塗装が必要です。

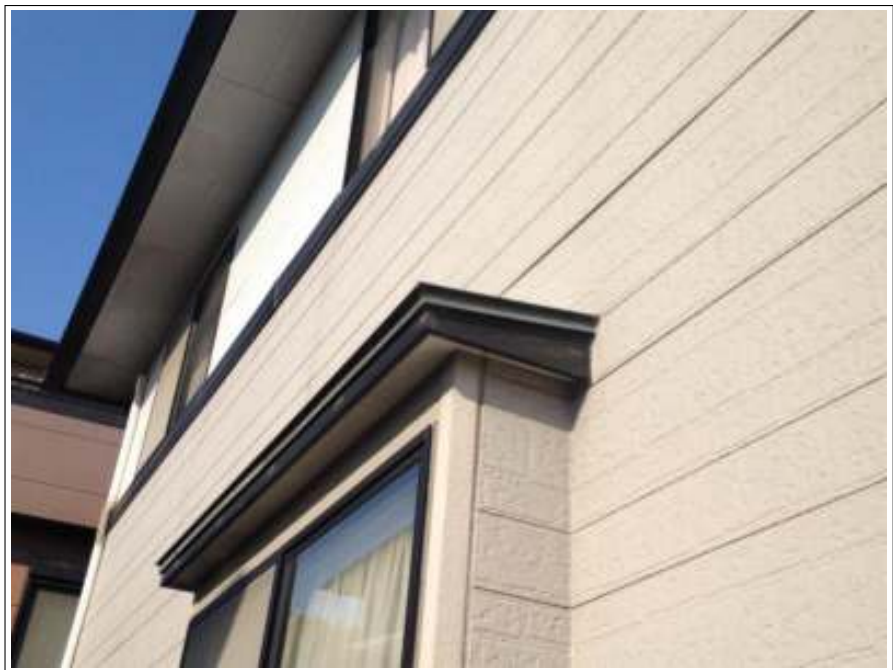
## 小庇

### 同上

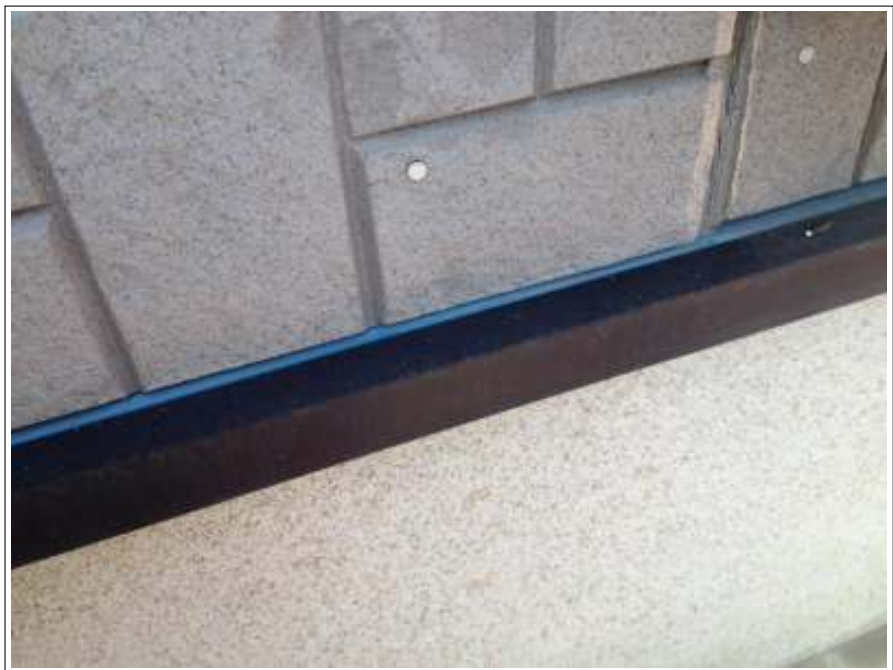
## 土台水切り

### 同上

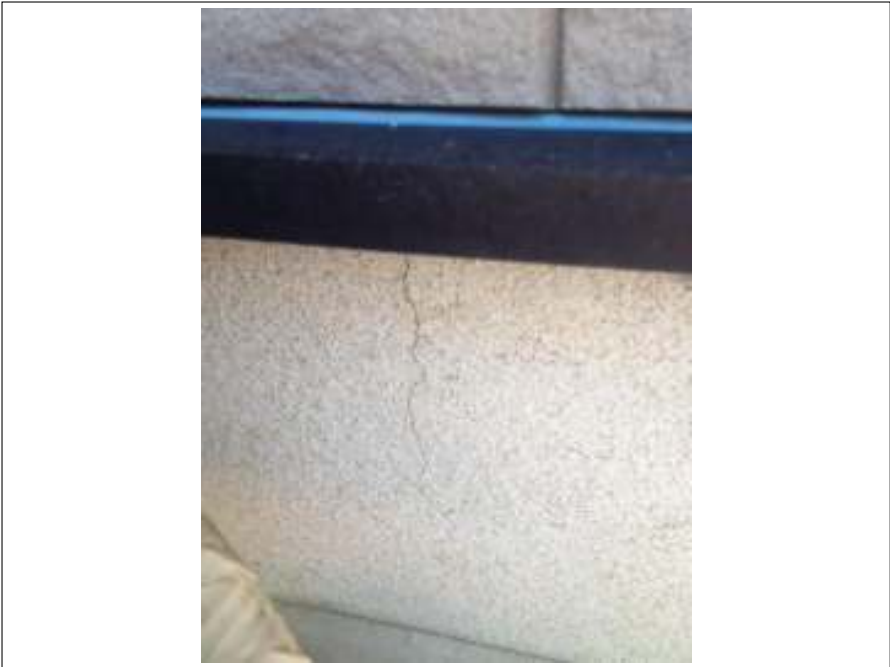
### 基礎クラック部

アルカリ性のコンクリートは空気中の二酸化炭素や酸性雨と結合することによって徐々に中性化されます。

中性化されたコンクリートは表面にヒビが入るだけでなく、内部の鉄筋の腐食や膨張につながり構造物の性能低下につながりますので、シーリング等で補修をおこないます。

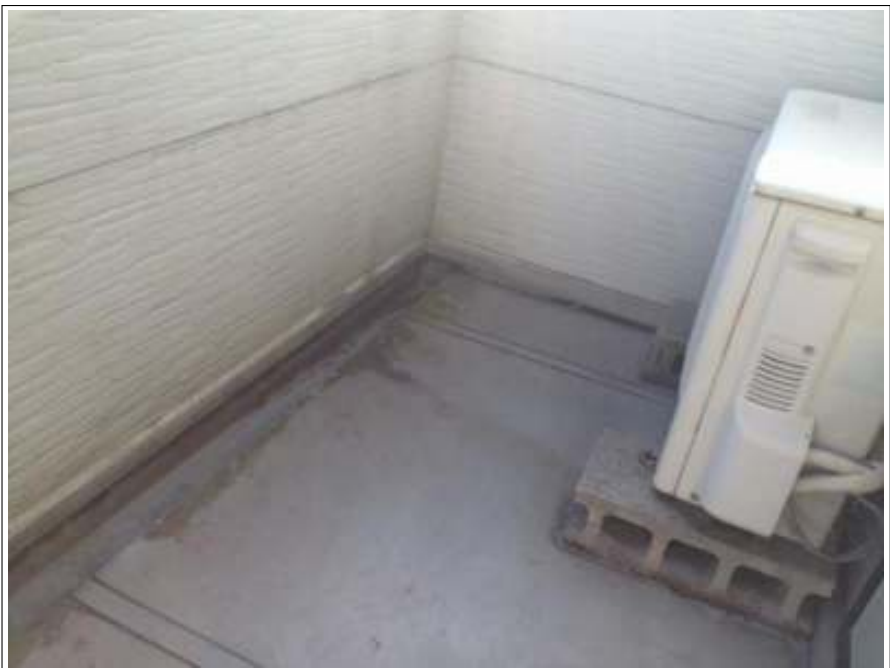
### ベランダ床

経年劣化しています。

下地処理をおこない、下塗り・上塗りを行います。

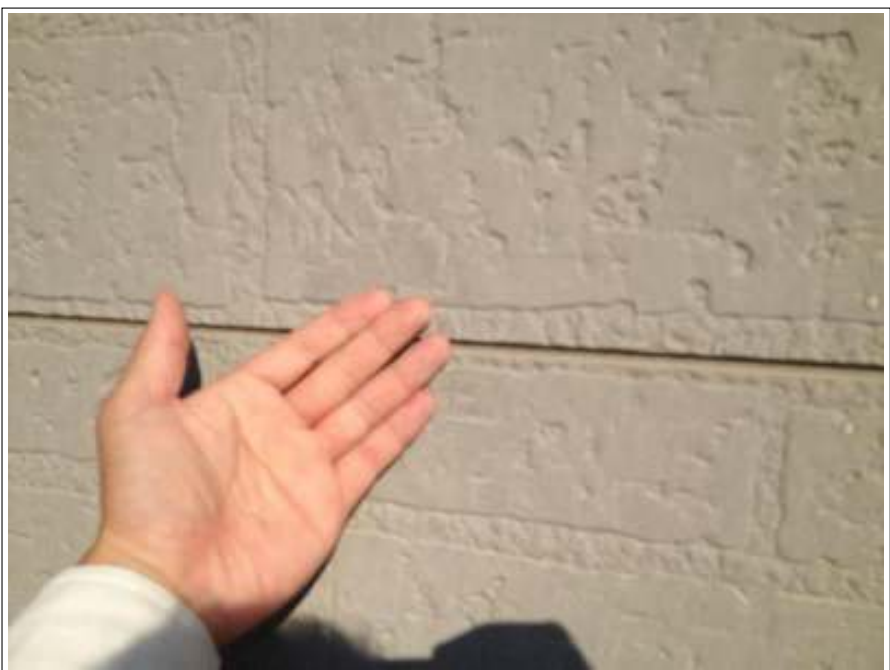
### チョーキング現象

紫外線などにより塗膜の表面が劣化し、チョークの粉状のような状態になっています。

この状態になると表面から水や湿気を吸い込んでしまい、外壁や中の躯体の痛みにつながりますので、早めの塗装をお勧めします。

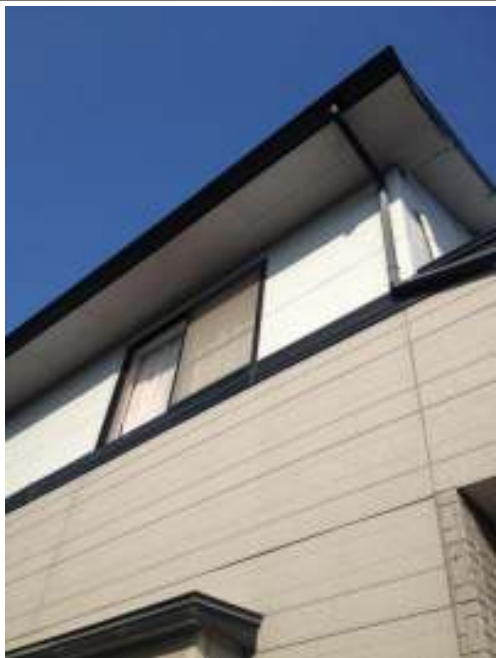
### 外壁 反り

塗膜が劣化し雨水を吸って乾いてを繰り返り、外壁材が反ってきています。

一度反ると反りは戻らないですの  
で、これ以上反りが大きくなる前の  
塗装をお勧めします。

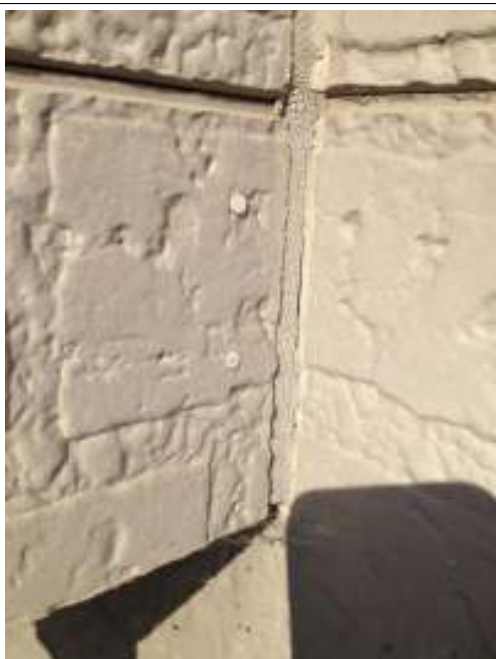
### 外壁シーリング劣化部

劣化している部分があります。  
この部分から雨水や湿気、炭酸ガス  
等が直接侵入し躯体・ボードの痛み  
や建物の寿命につながりますので、  
シーリング等で補修ををおこない塗  
装をしていきます。

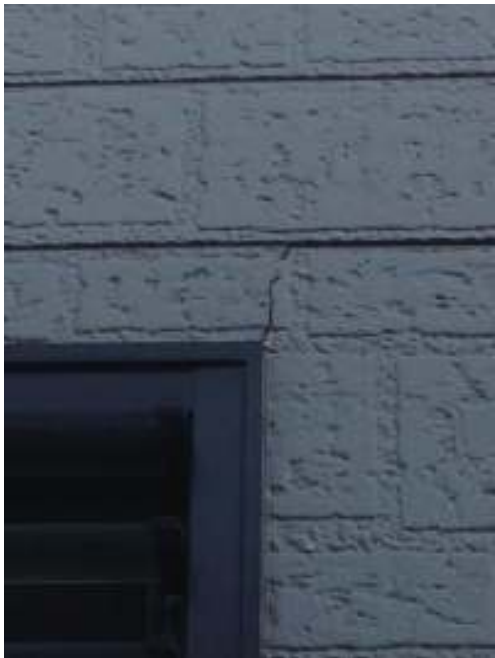
### 外壁クラック

数ヶ所見られました。

この部分から水や湿気を吸い込んでしまい、外壁や中の躯体の痛みにつながりますので、早めの塗装をお勧めします。

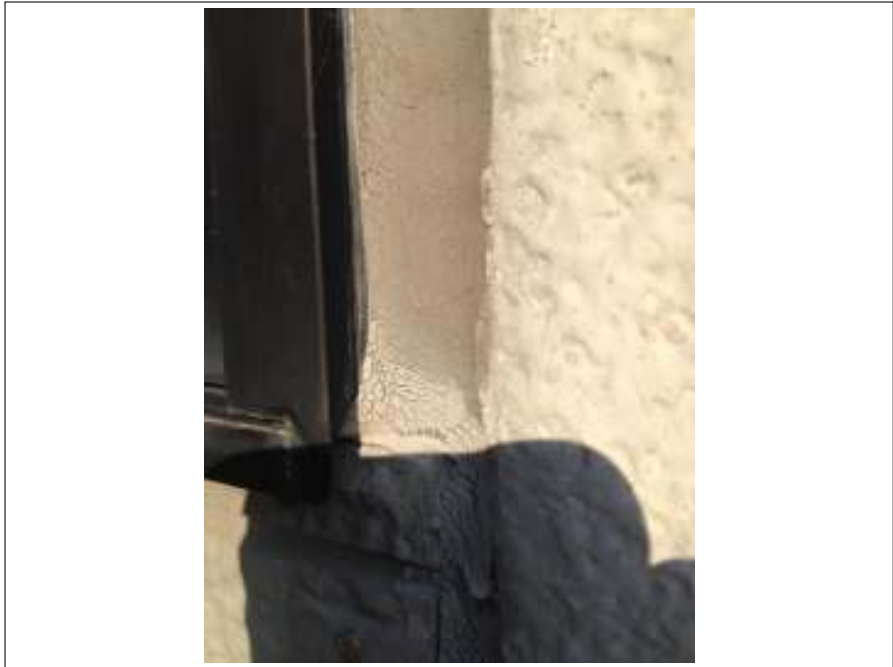
サッシ廻りシーリング劣化部

同上

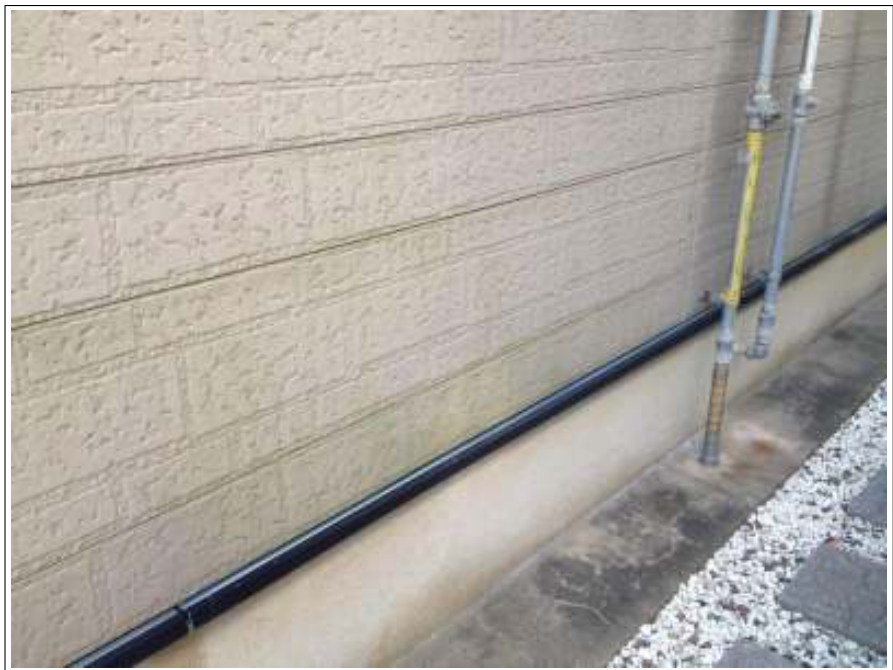
外壁カビ発生部

カビの発生が見られます。

カビの上にくら良い塗装をして

も、カビの根が残っている以上塗膜

を突き破って表面化してきますの

で、カビの根を抑える必要がありま

す。

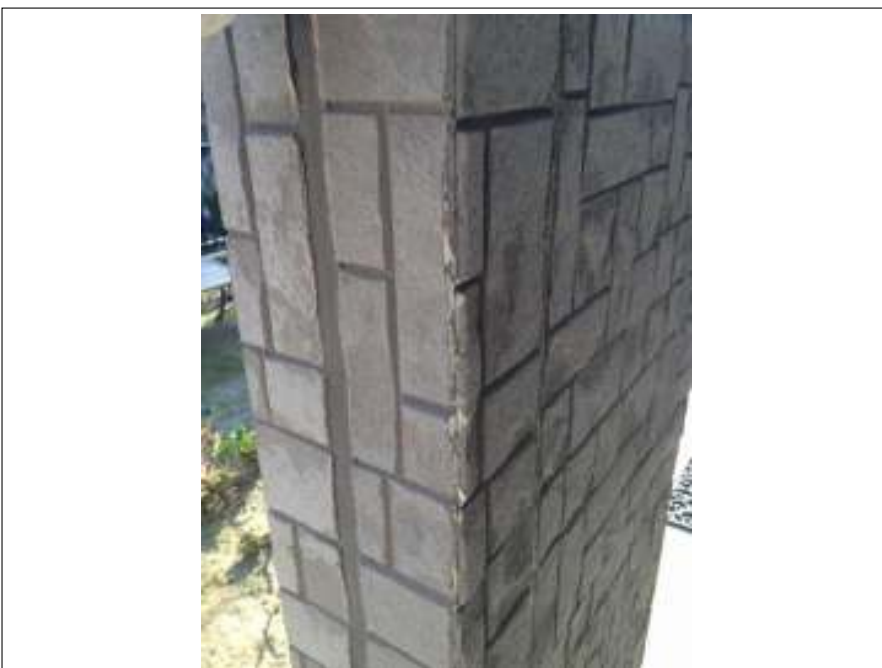
## 外壁 劣化部

一部色が剥がれている所があります。

このままクリヤーをしても色の剥がれが残ってしまいますので、色でタッチアップを行い、クリヤーを行っていきます。
