# 工事写真報告書

工事名 H 様邸

工事箇所 外壁・車庫塗装工事一式

工事施工者 ベストホーム株式会社

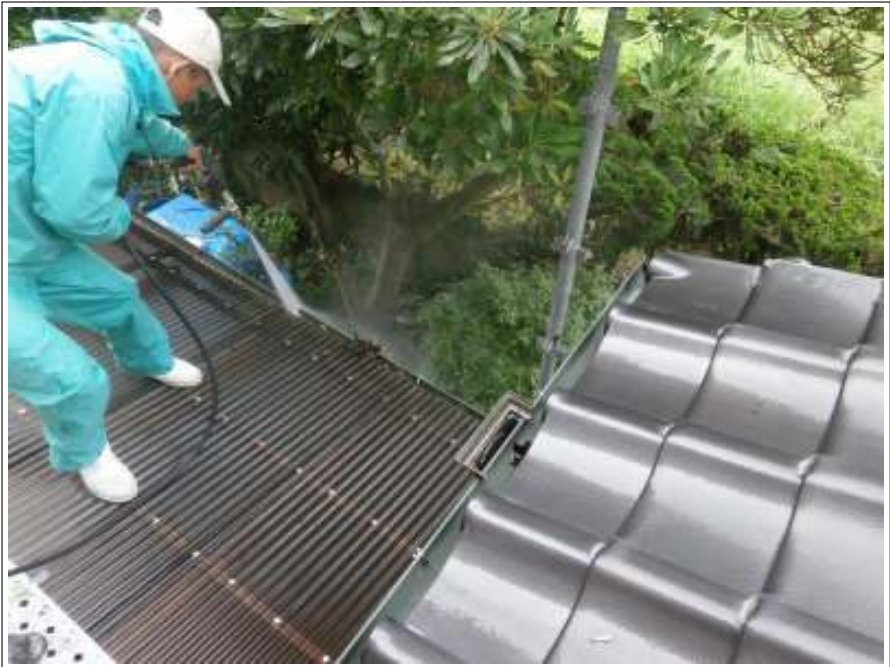
横樋高圧洗浄施工中

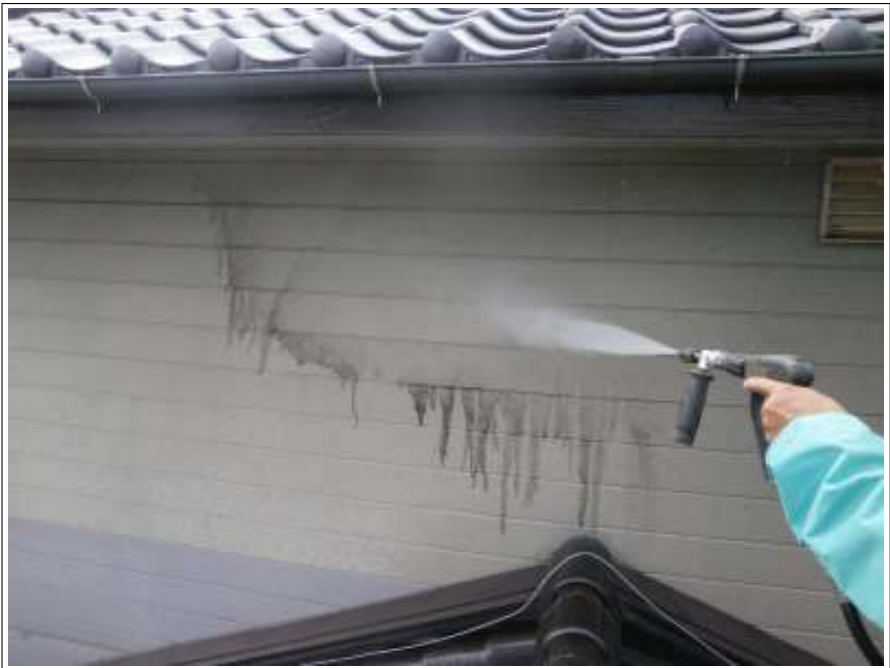
外壁高圧洗浄施工中

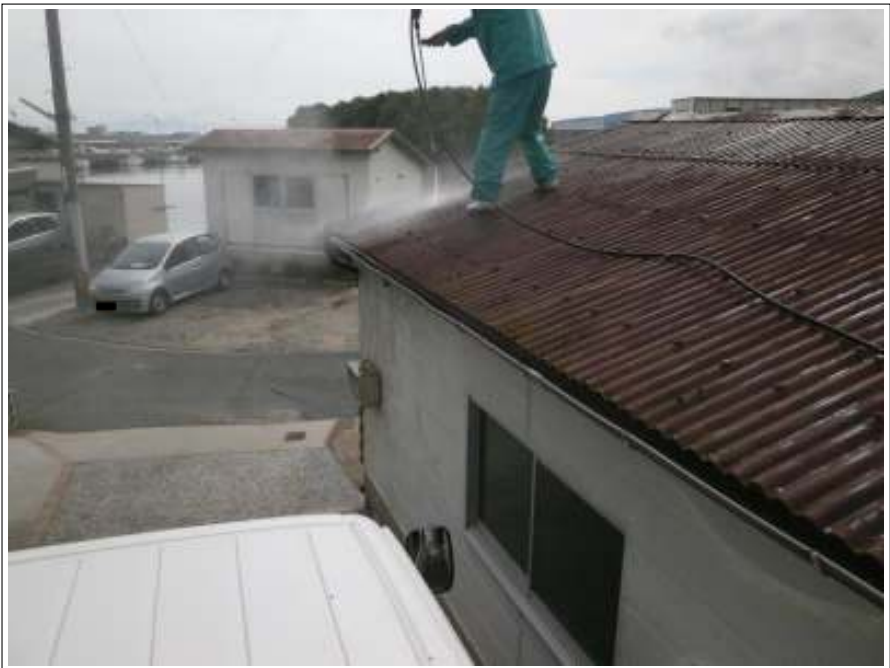
車庫屋根高圧洗浄施工中

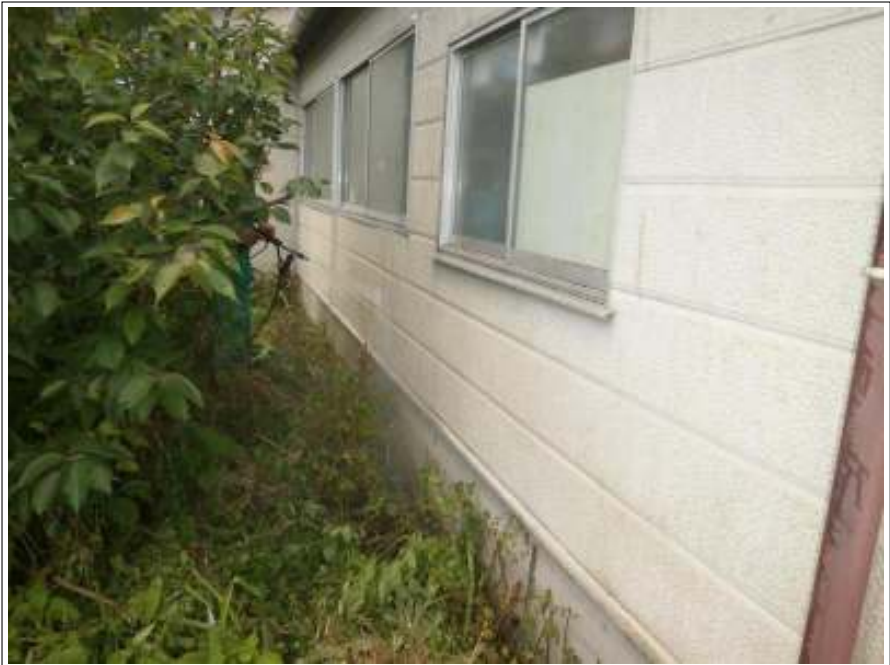
車庫外壁高圧洗浄施工後

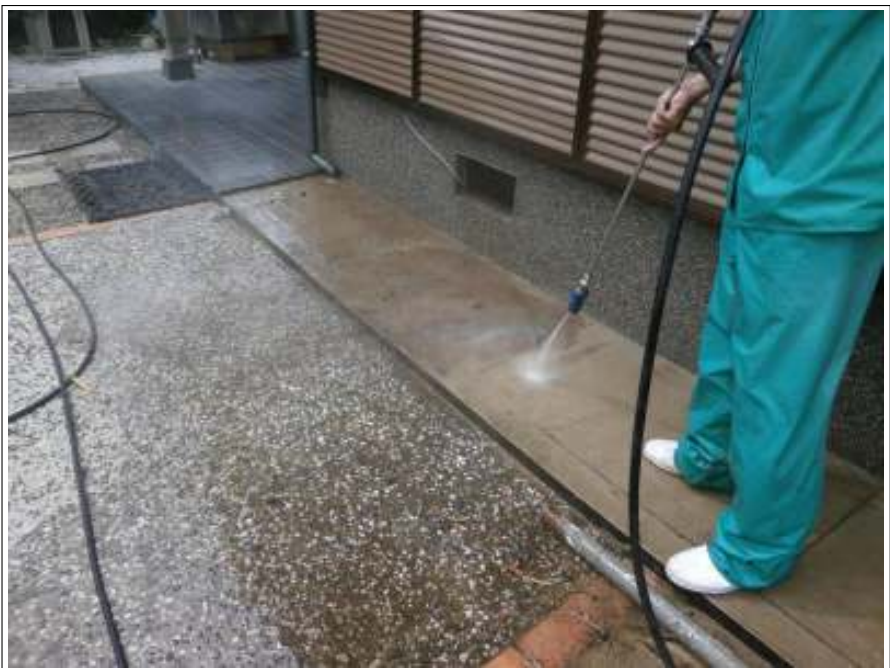
土間高圧洗浄施工中

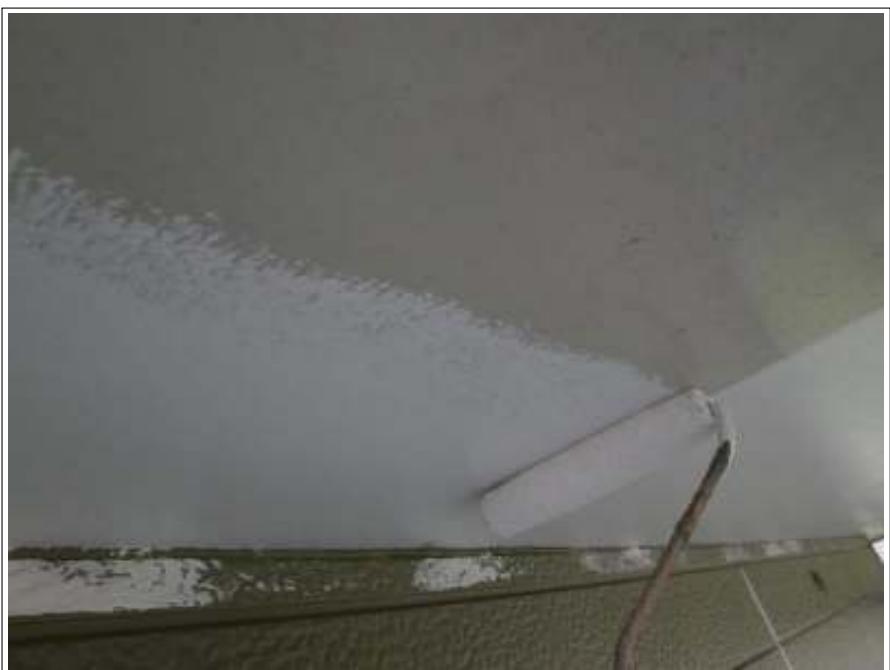
軒天塗装施工中

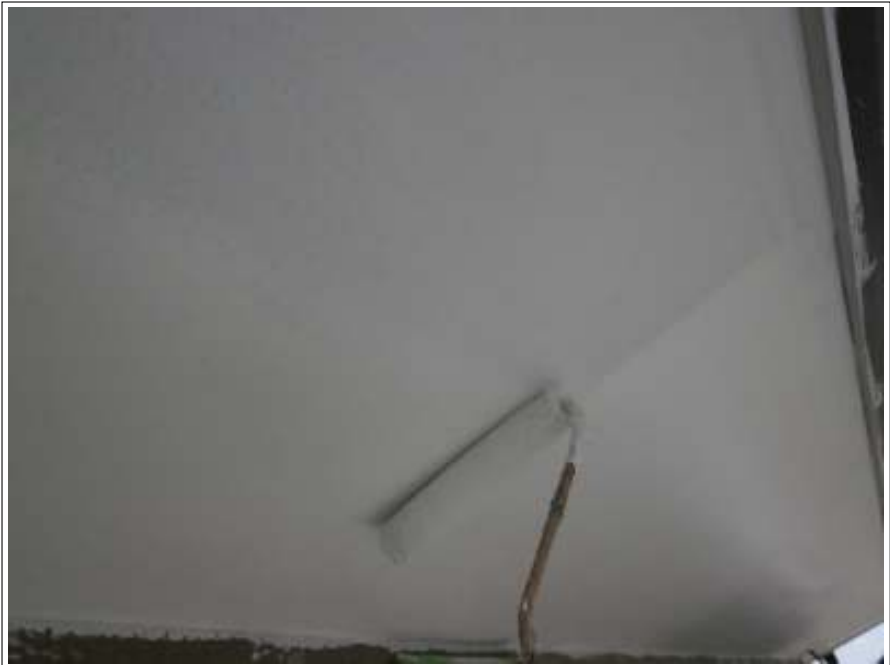
軒天塗装施工中

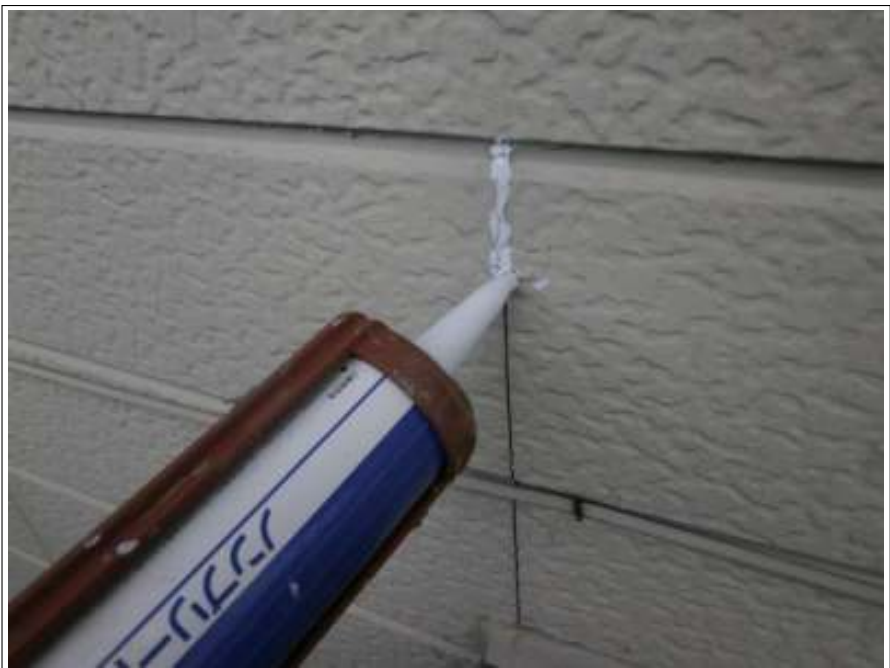
シーリング補修施工中

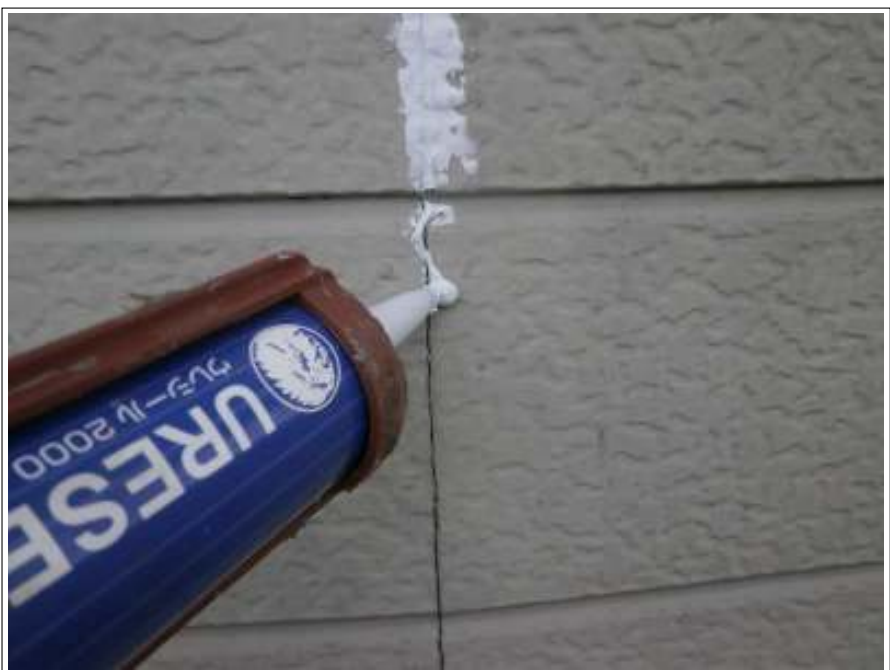
シーリング補修施工中

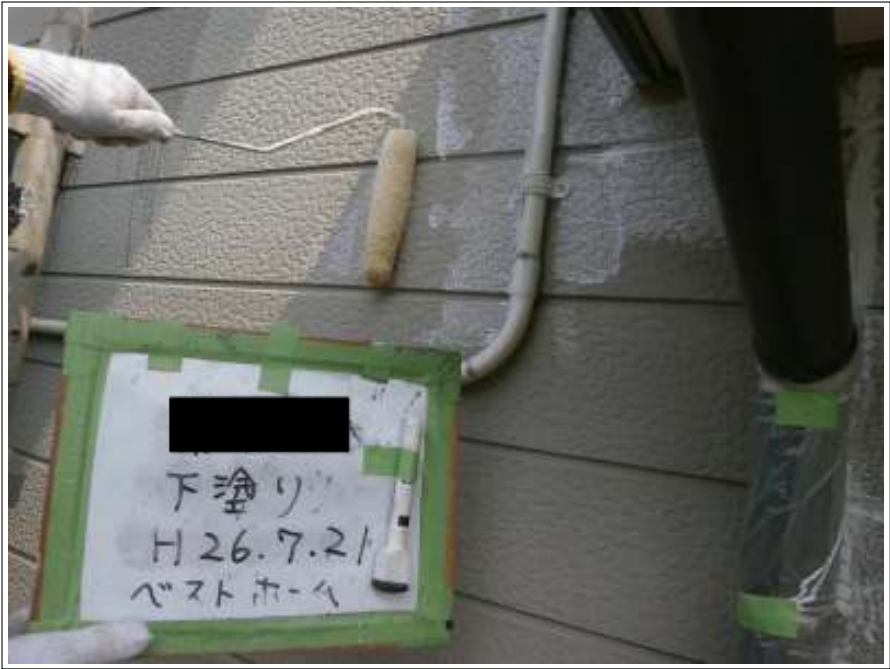
サイディング部外壁下塗り施工中

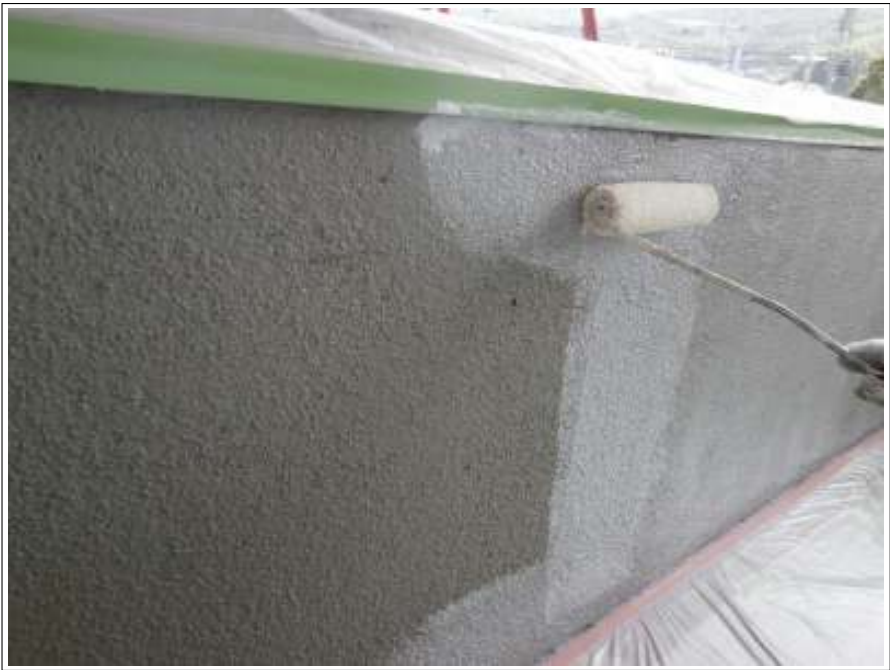
モルタル部外壁下塗り施工中

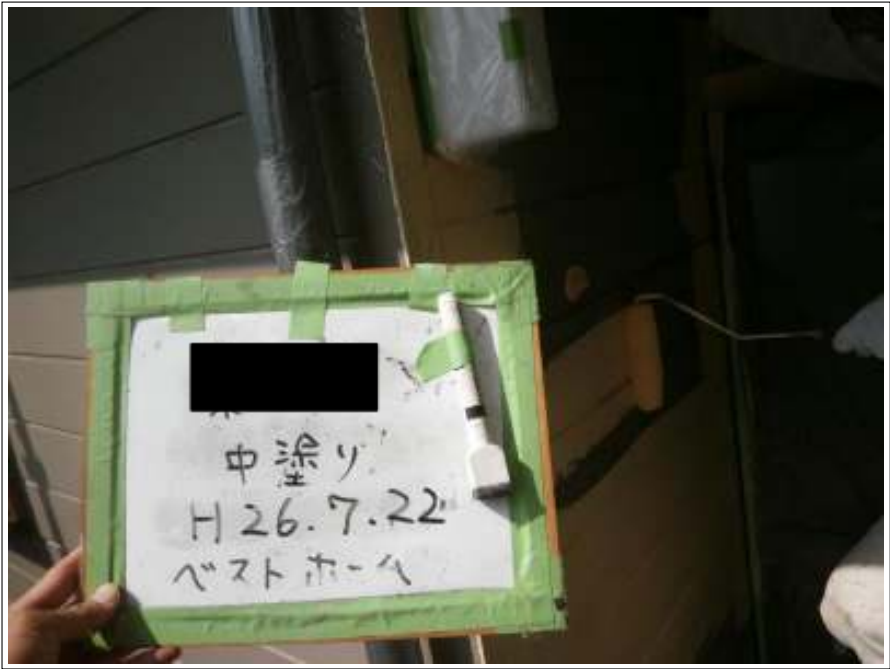
サイディング部外壁中塗り施工中

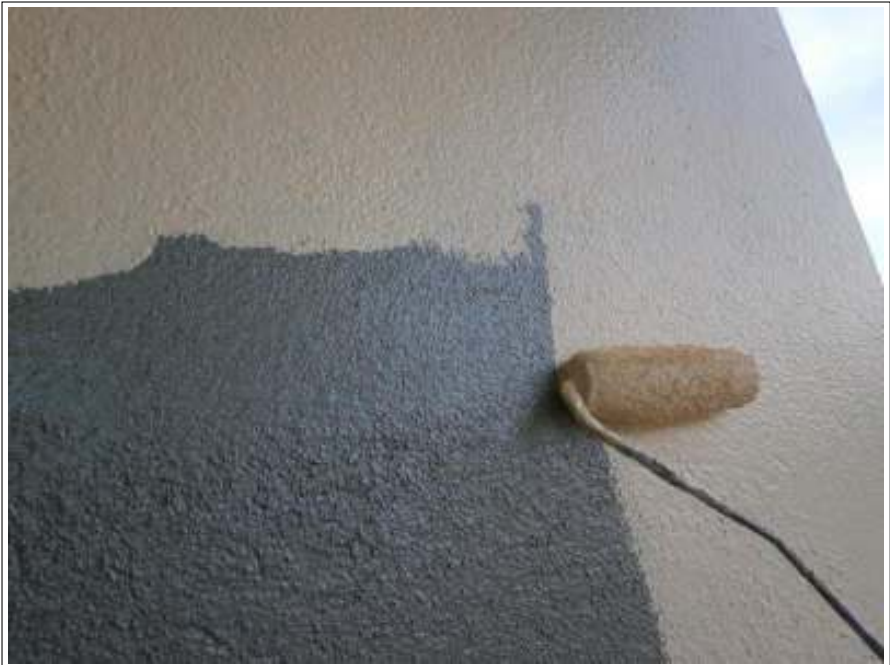
モルタル部外壁中塗り施工中

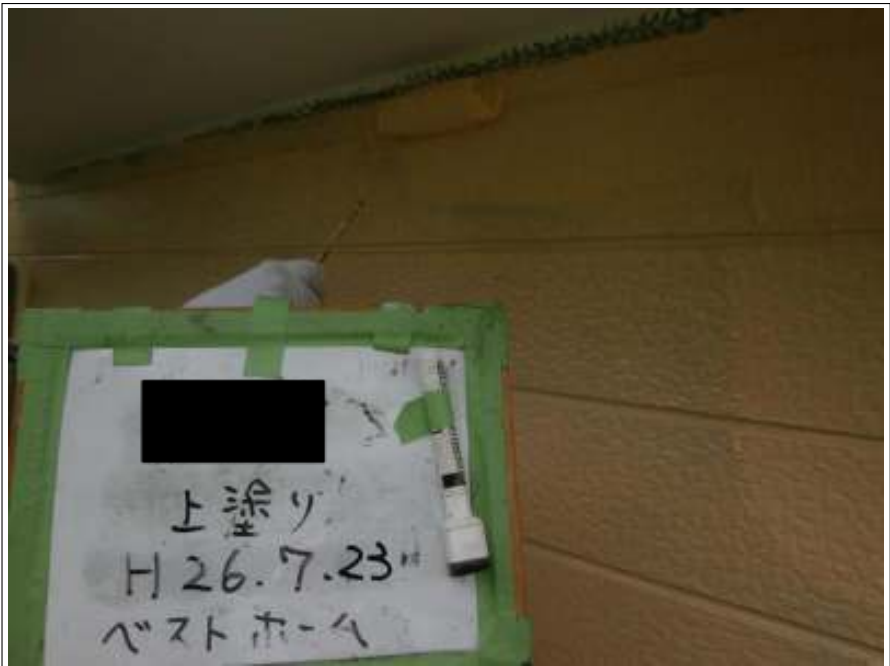
サイディング部外壁上塗り施工中

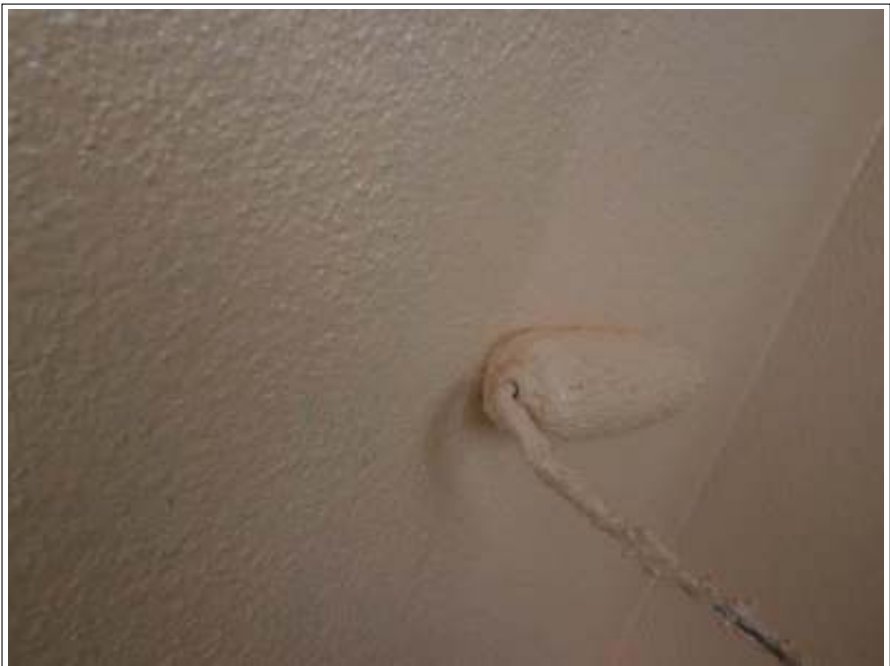
モルタル部外壁上塗り施工中

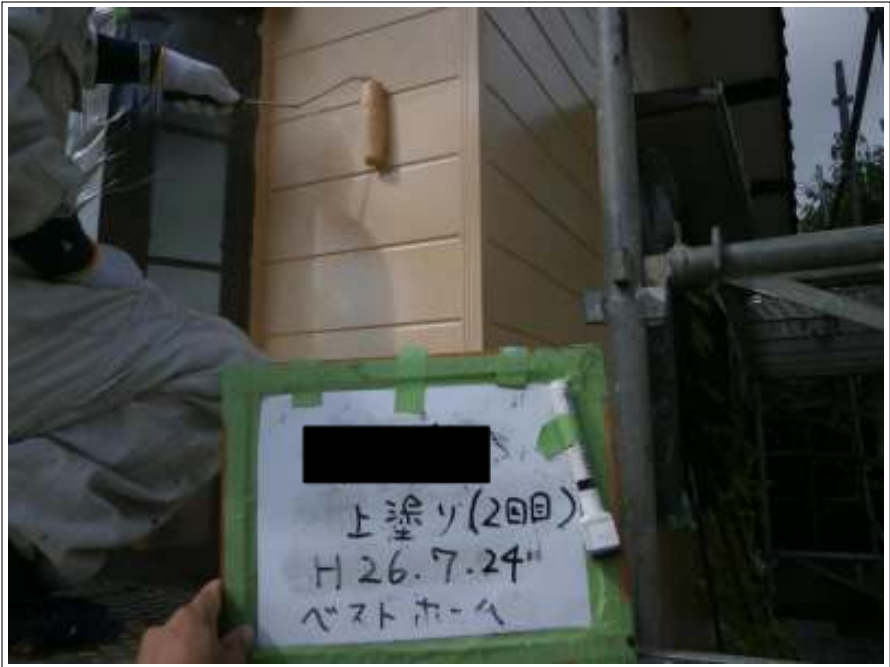
サイディング部外壁上塗り施工中 (2回目)

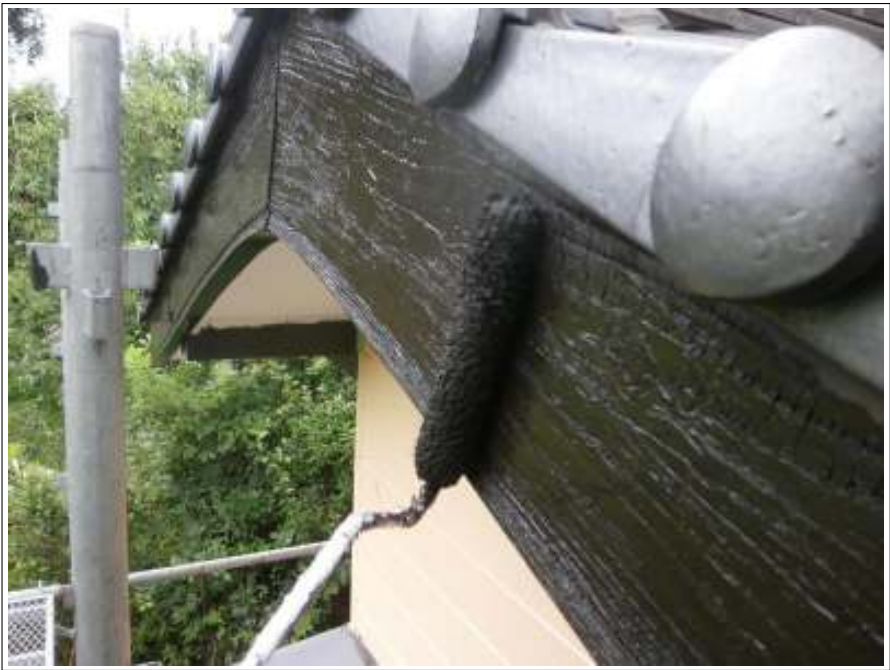
破風板塗装施工中

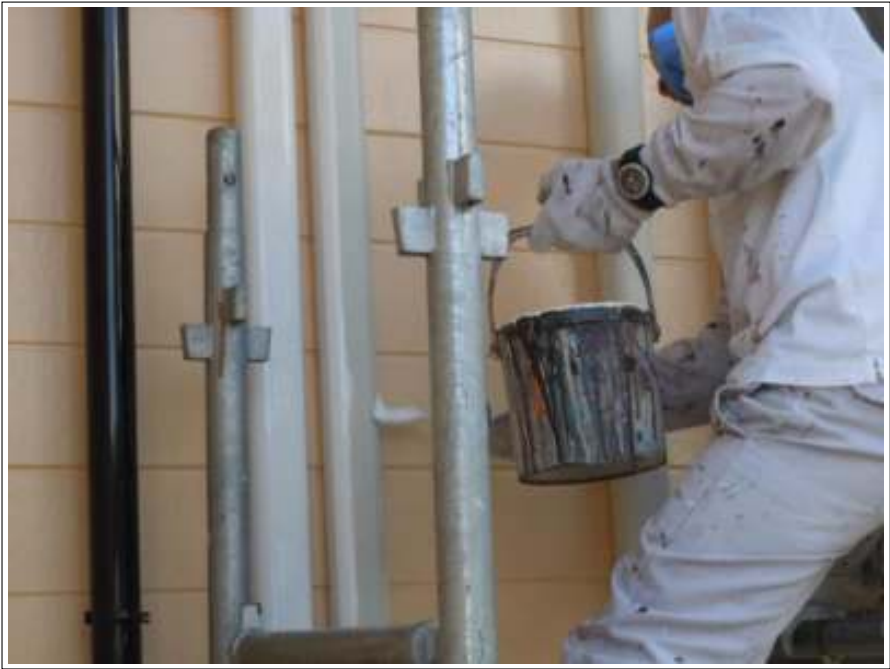
樋塗装施工中

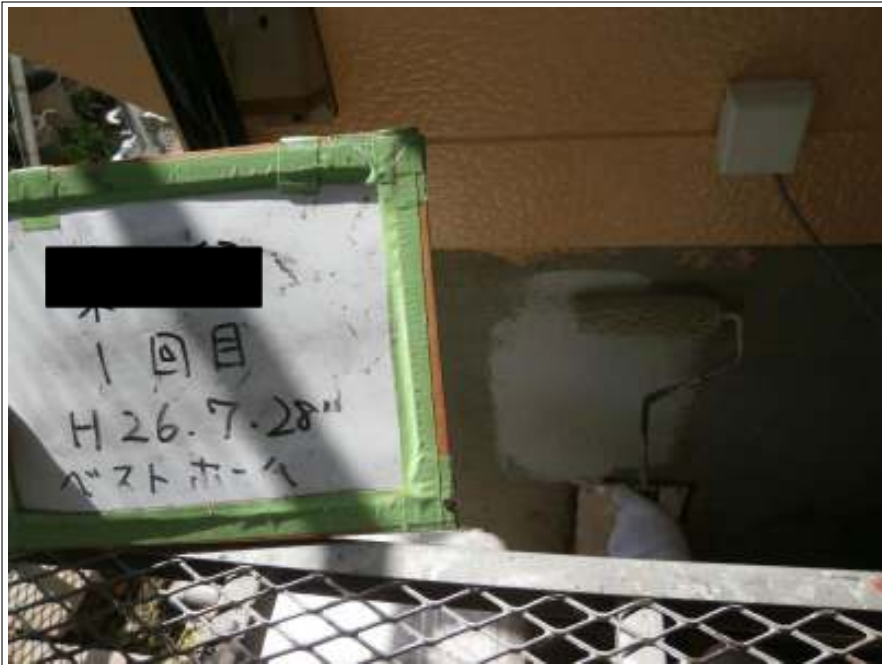
基礎塗装施工中

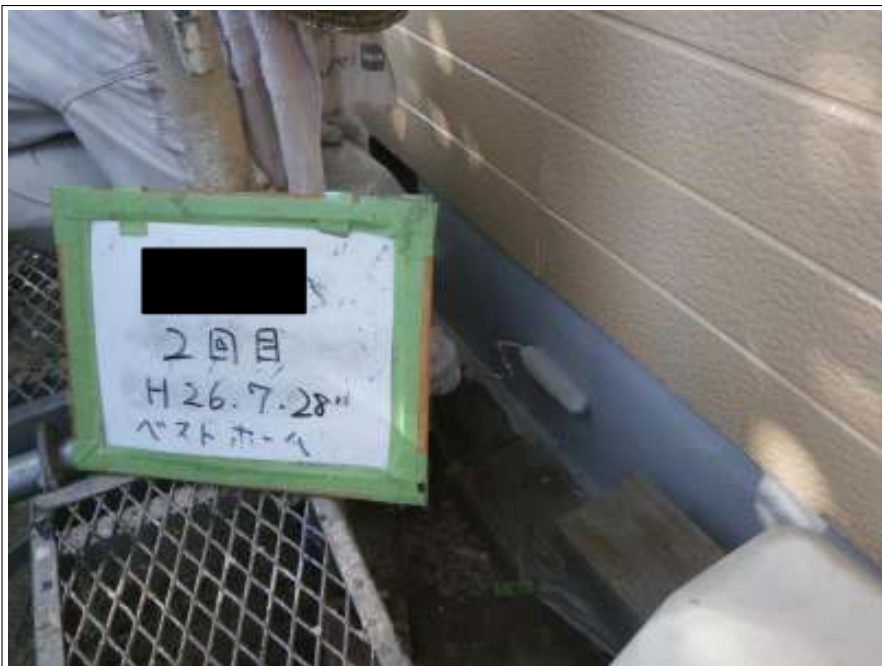
基礎塗装施工中（2回目）

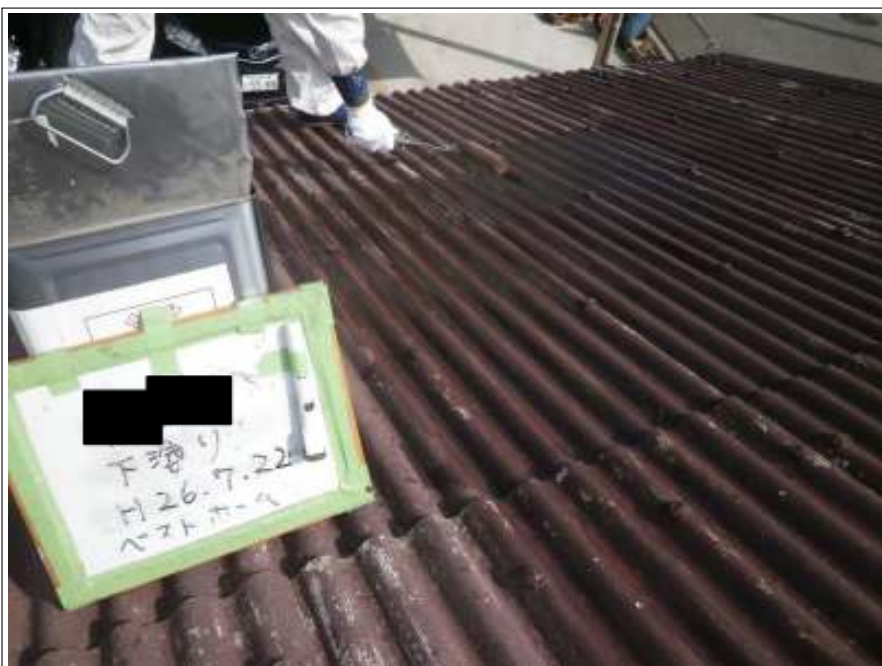
車庫屋根下塗り施工中

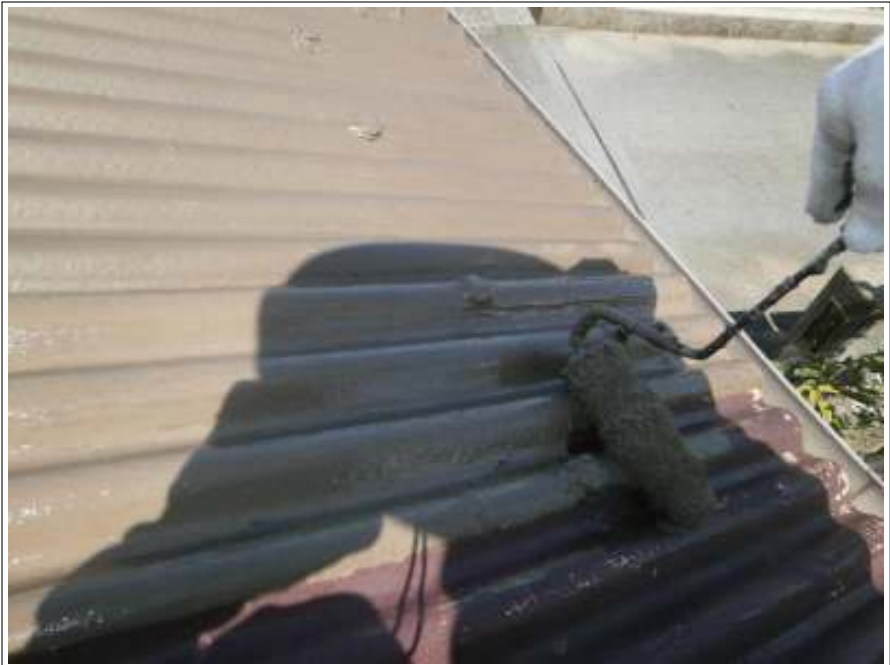
車庫屋根中塗り施工中

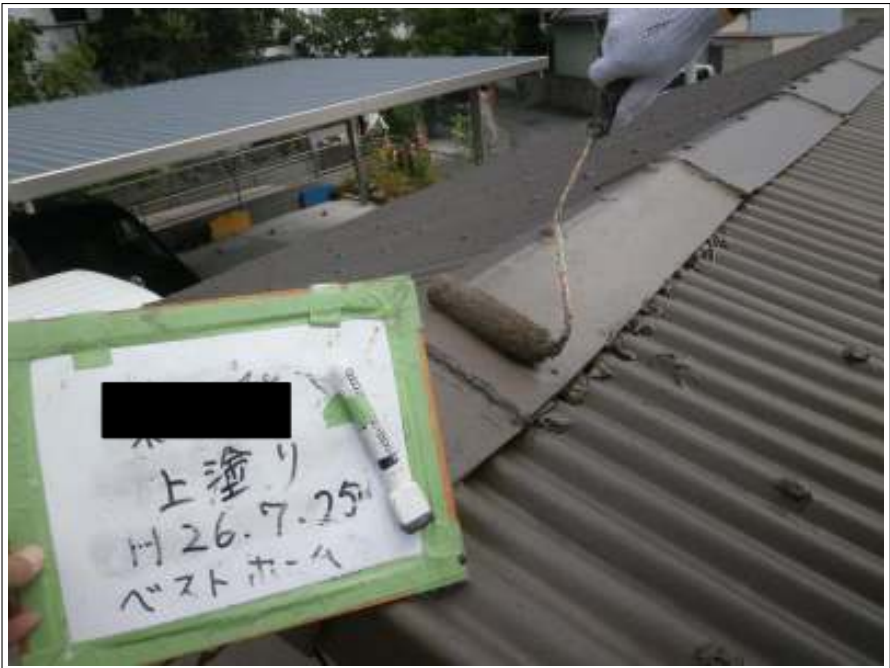
車庫屋根上塗り施工中

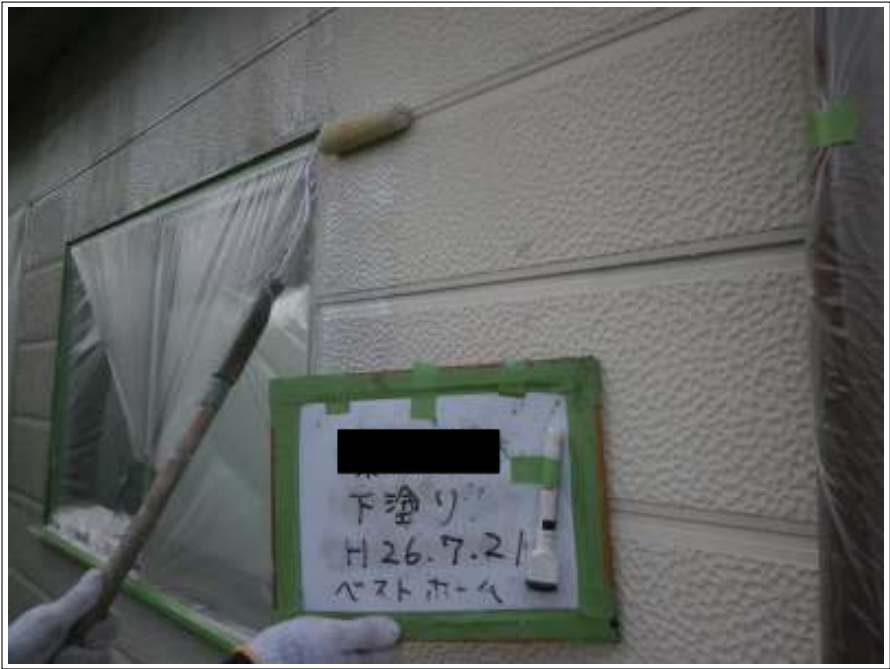
車庫外壁下塗り施工中

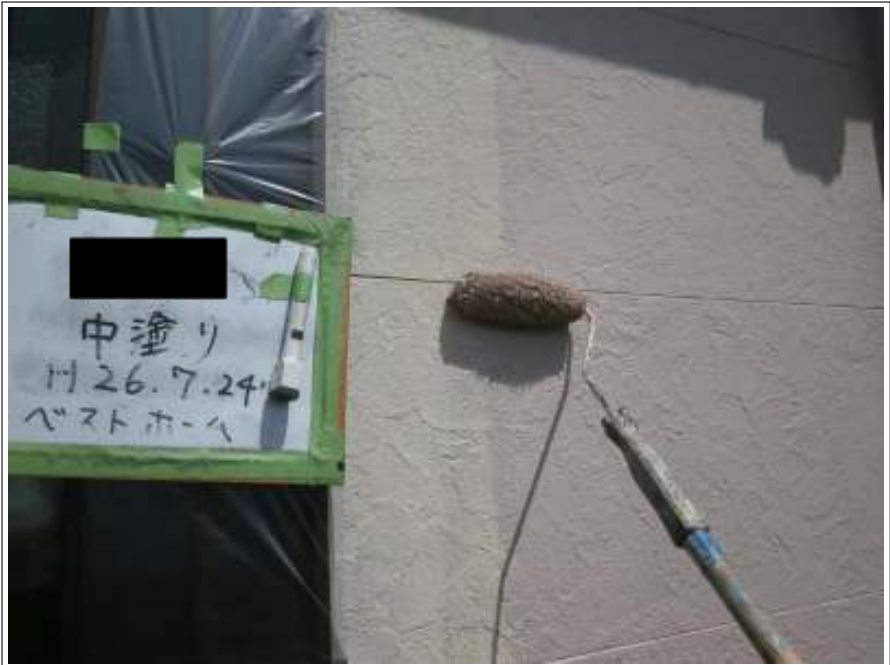
車庫外壁中塗り施工中

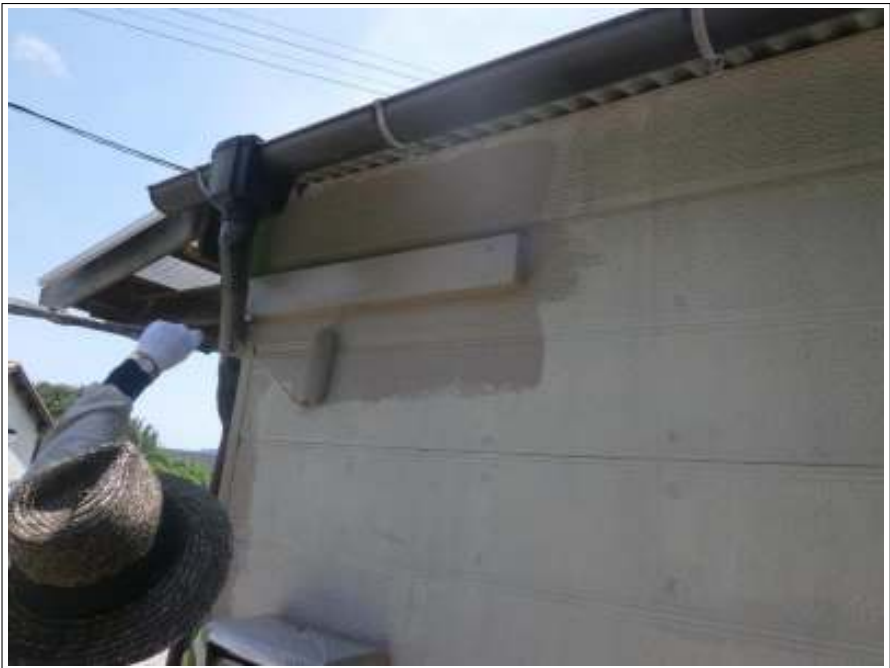
車庫外壁中塗り施工中

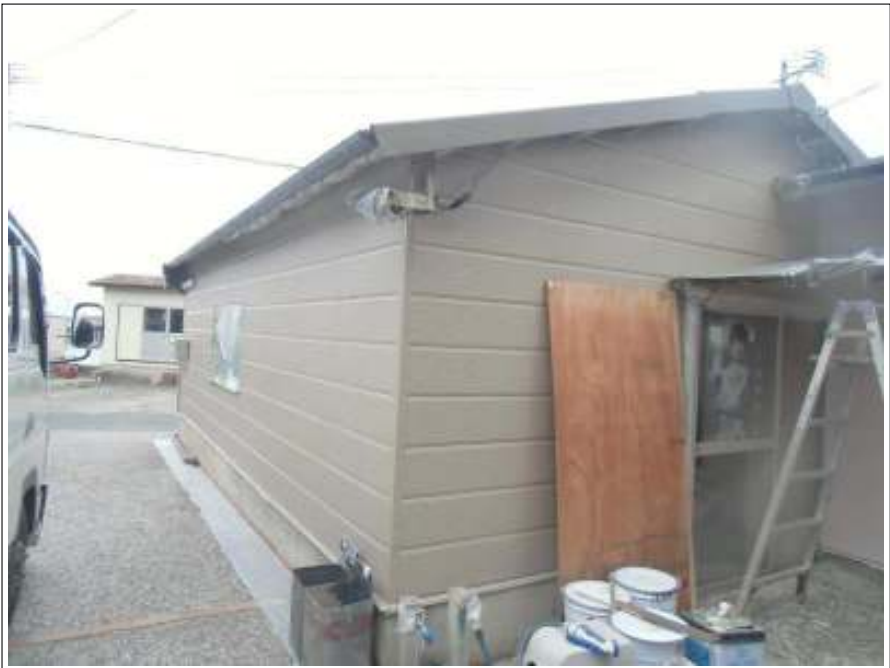
車庫外壁上塗り施工後

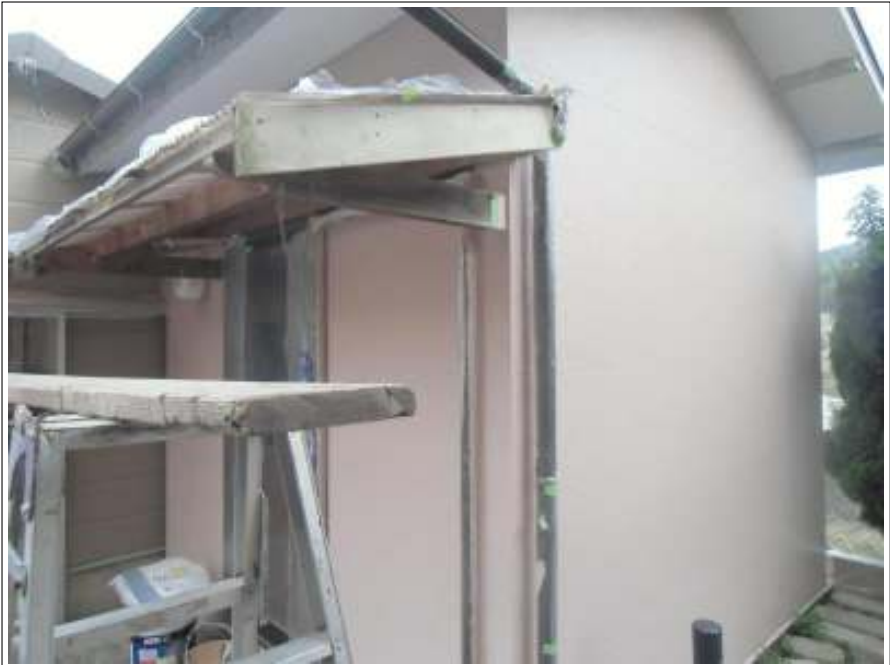
車庫外壁上塗り施工後

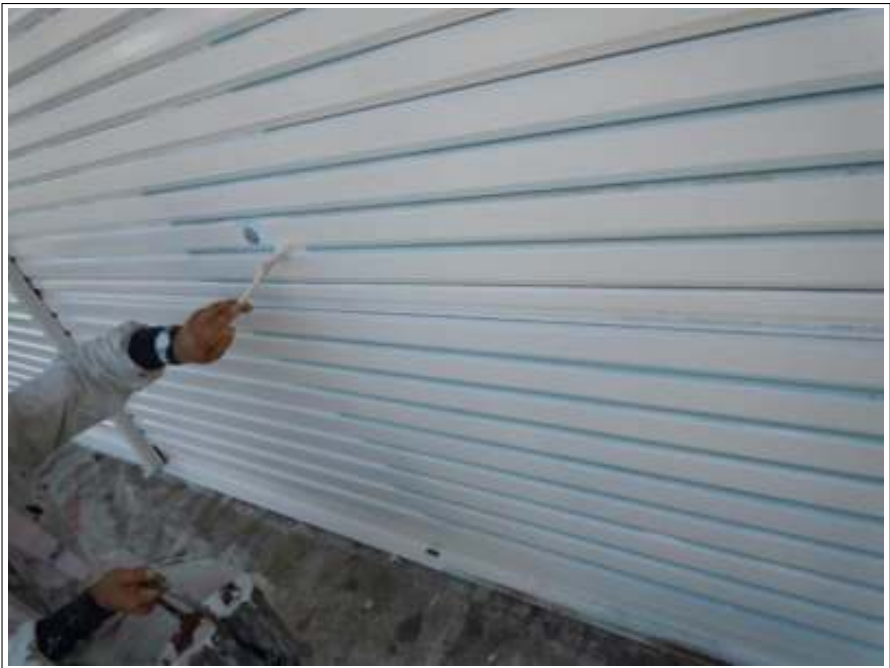
車庫シャッター塗装施工中

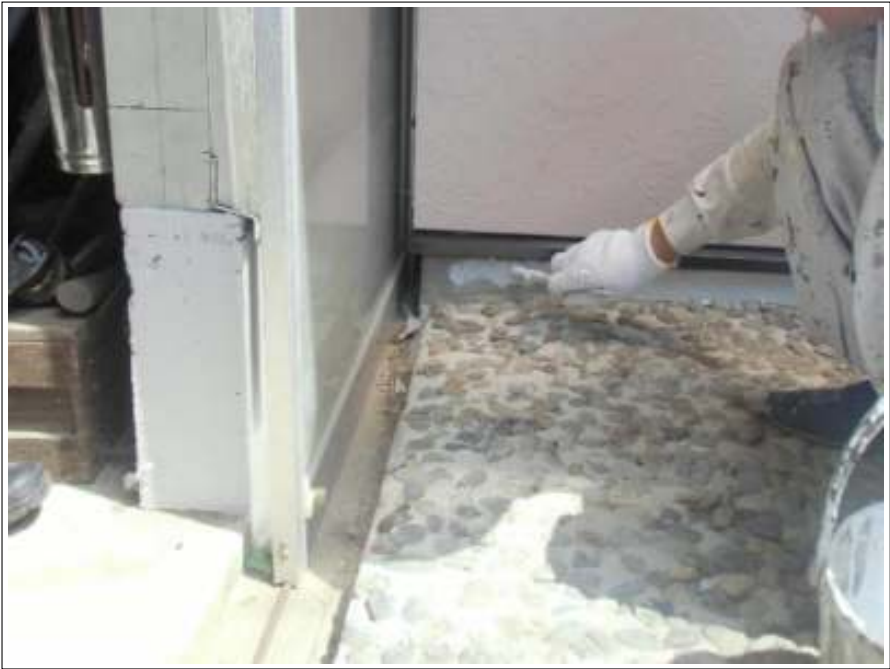
車庫基礎塗装施工中

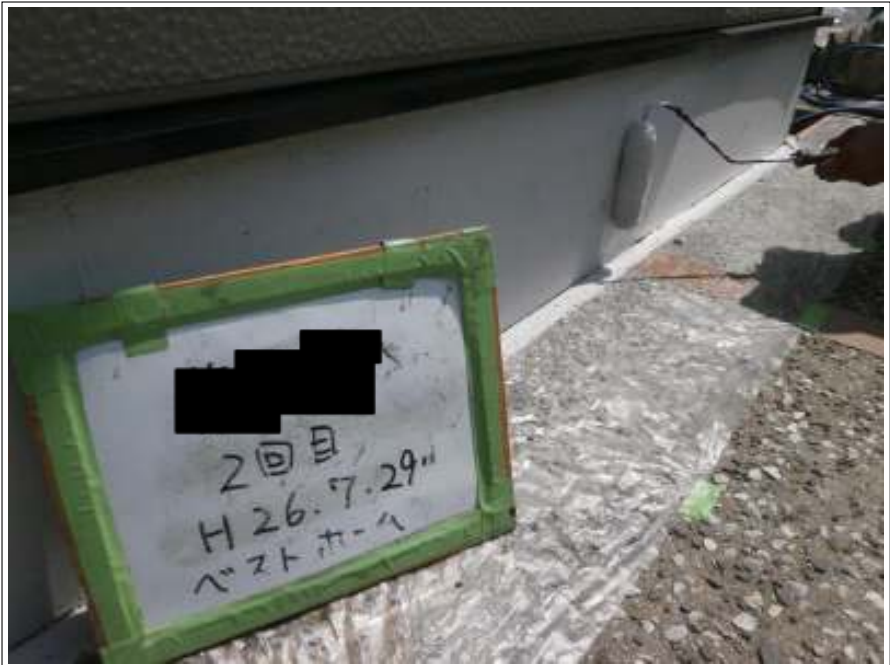
車庫基礎塗装施工中（2回目）
