工事写真報告書

工事名 ○様邸

工事箇所 外壁・車庫・その他 塗装工事一式

工事施工者 ベストホーム株式会社

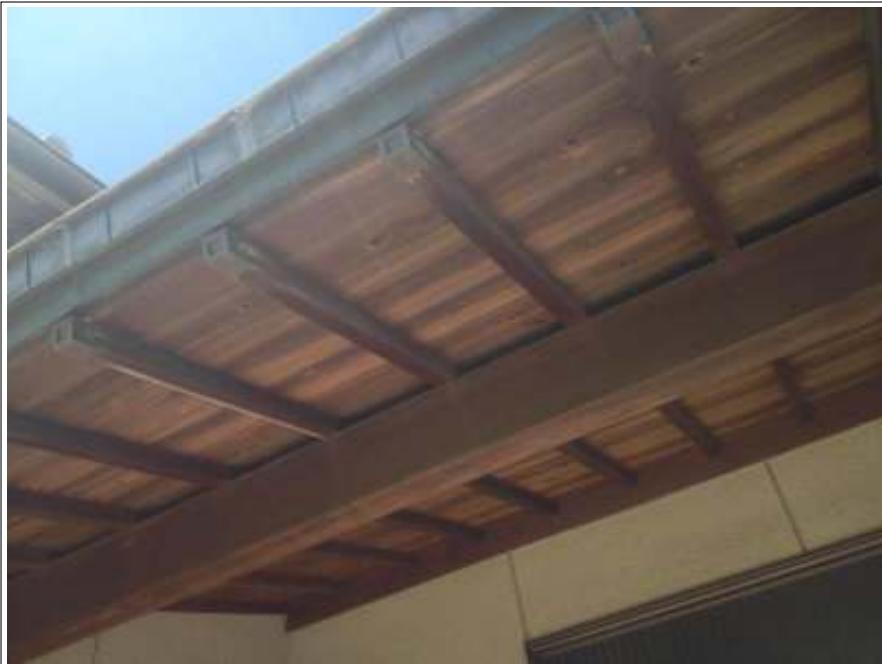
玄関 軒・桁

こちらは木素材になります。

水との相性が悪く劣化すると、腐食や害虫等の影響がでてきますので、防腐剤の入った木目を活かす塗装をおこないます。

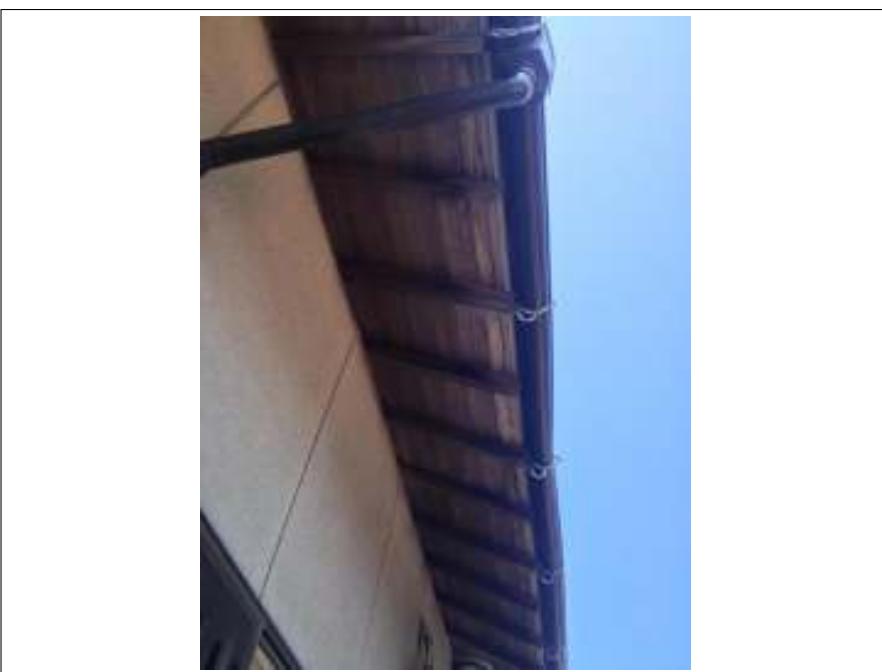
軒・桁

同上

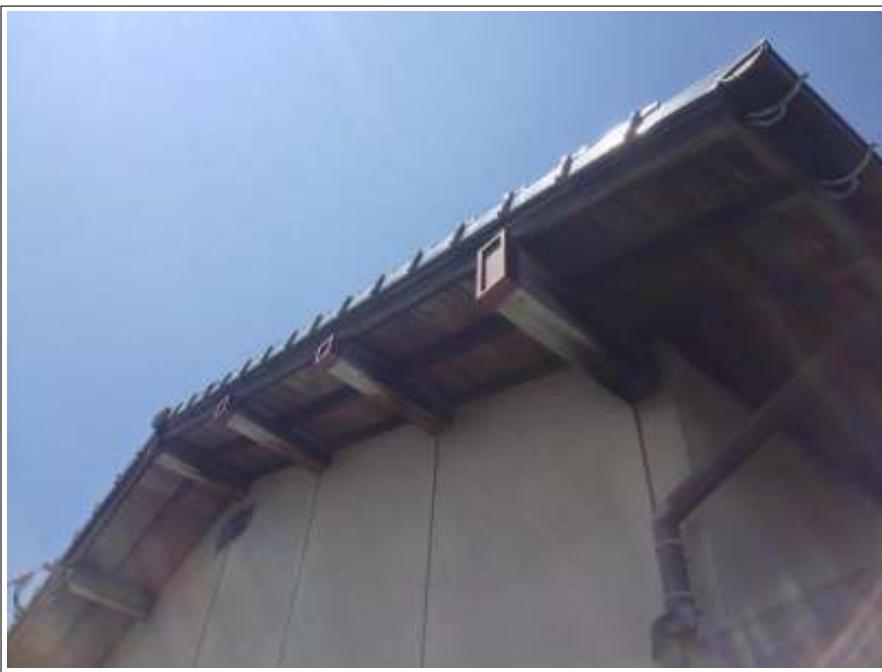
軒・桁

同上

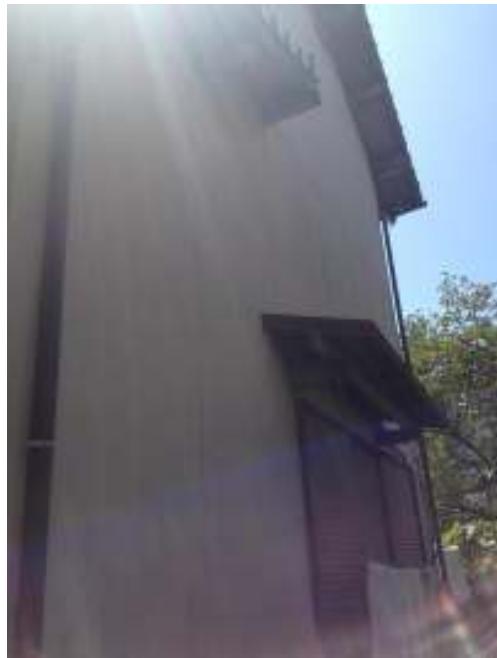
小庇

こちらは鉄・スチール素材になります。

劣化するとサビが発生し腐食してきますので、早めの塗装をお勧めします。

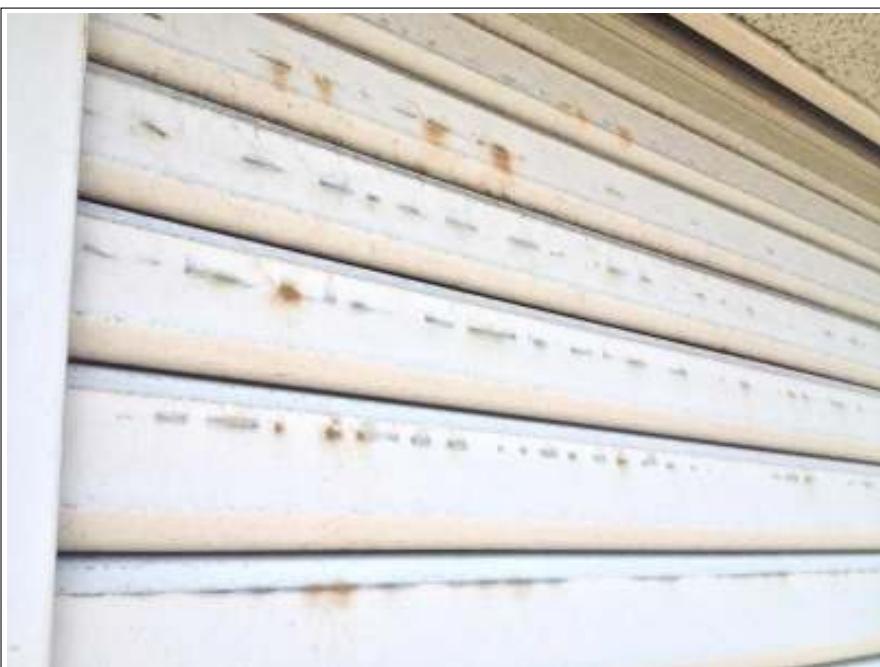
シャッター劣化部

同上

サビの発生している部分にいくら塗装をかけてもすぐにサビが表面化してきますので、サビが発生している部分はケレン作業でサビを落とし、サビ止め下塗りを行い塗装を行います。

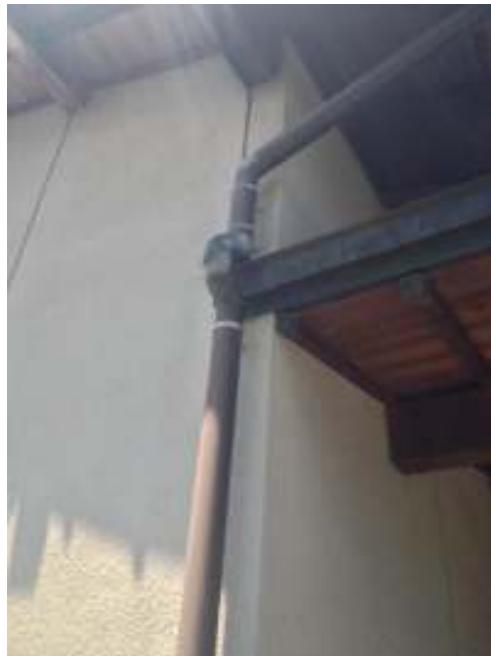
雨樋

こちらは塩ビ素材になります。
劣化すると割れが生じてきますので、塩ビ専用の下塗りをおこない塗装をしていきます。

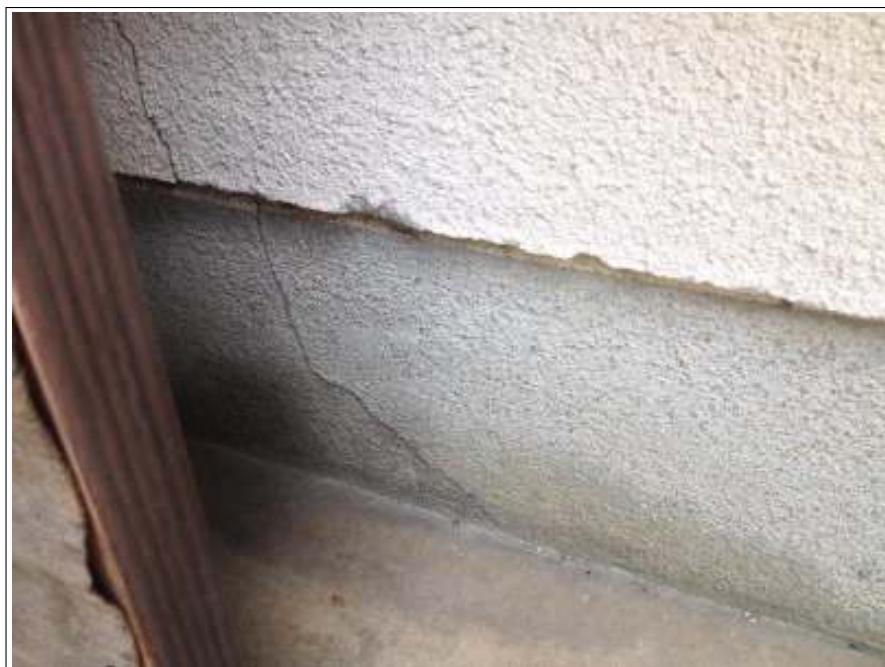
基礎 クラック部

コンクリートは空気中の二酸化炭素や酸性雨と結合することにより中性化し、クラックの発生や内部の鉄筋の腐食が促進され、鉄筋の体積膨張により爆裂等を起こしてしまい構造物全体の寿命や性能低下を生じてしまします。

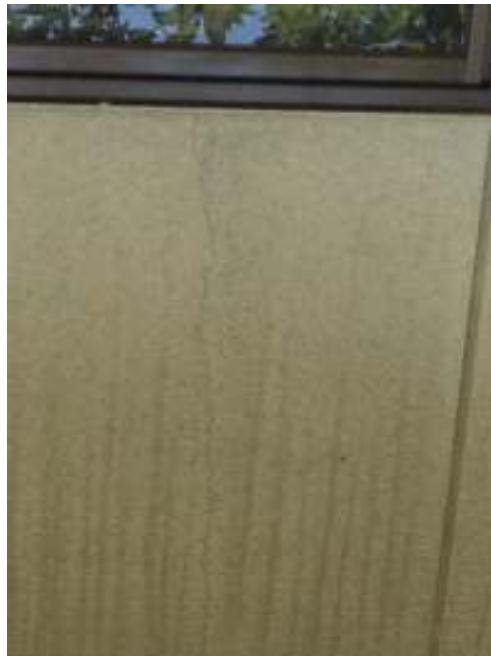
外壁クラック部

数ヶ所見られました。

この部分から雨水や湿気、炭酸ガスが侵入してき、外壁材の痛みや躯体の劣化につながりますので、シーリング等で補修をおこない塗装をしていきます。

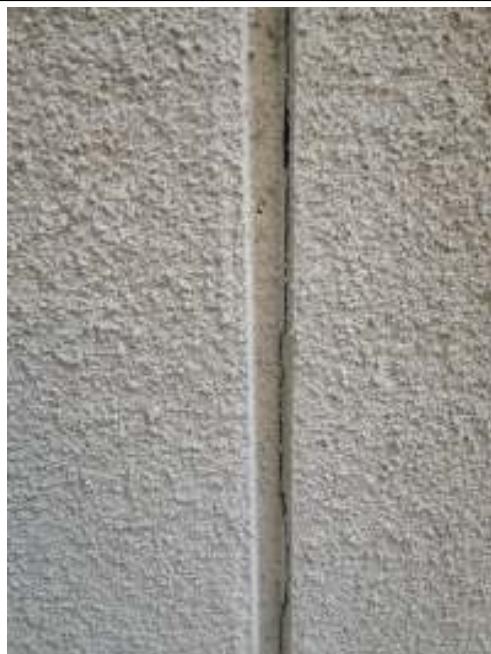
外壁クラック部

同上

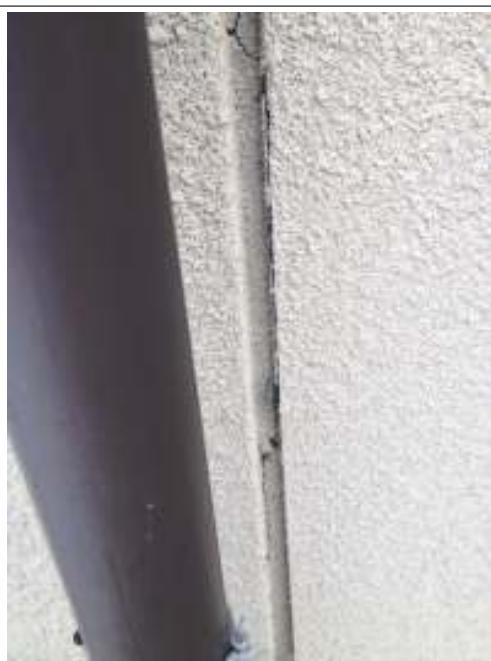
外壁クラック部

同上

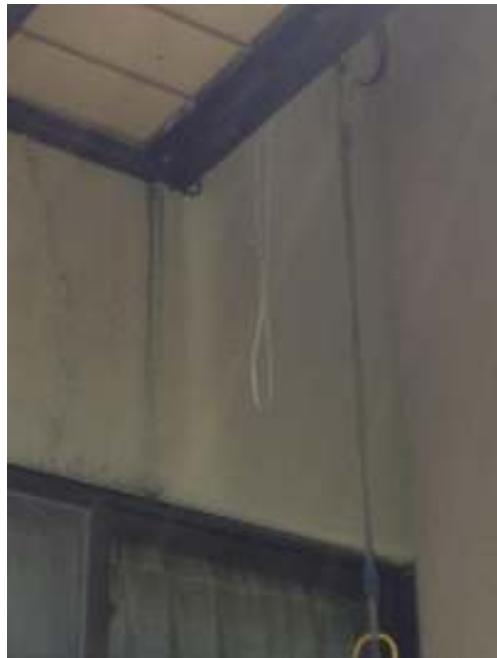
外壁クラック部

同上

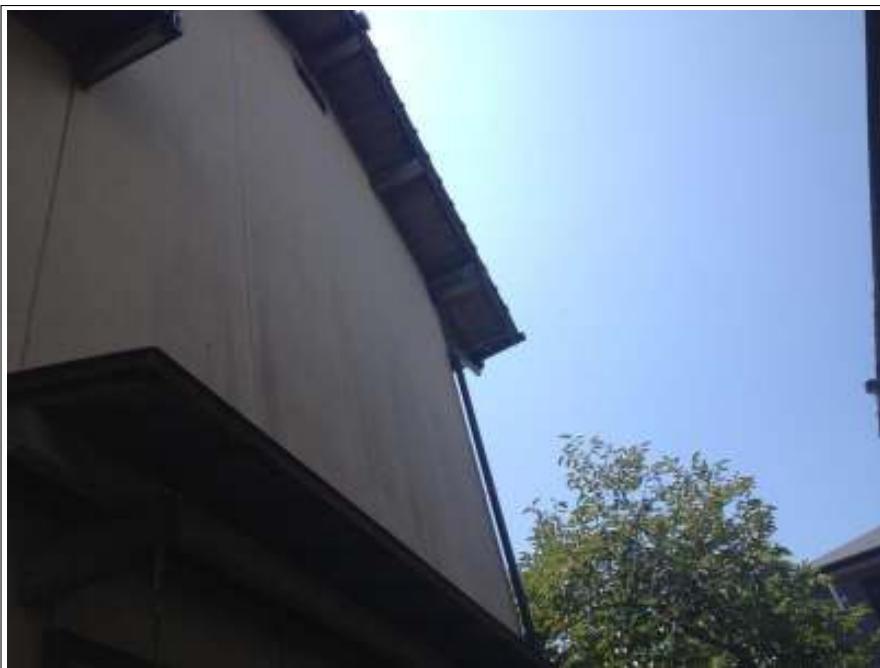
外壁 カビ発生部

カビ・コケ・藻の発生が見られます。さらに進行すると外壁の腐食や中の痛みにもつながります。また高压洗浄をかけて良い塗装をしても、カビの根が残っていますのでカビが表面化してきますので、カビの根を止める必要があります。
