工事写真報告書

工事名 I様邸

工事箇所 屋根・外壁・その他塗装工事一式

工事施工者 ベストホーム株式会社

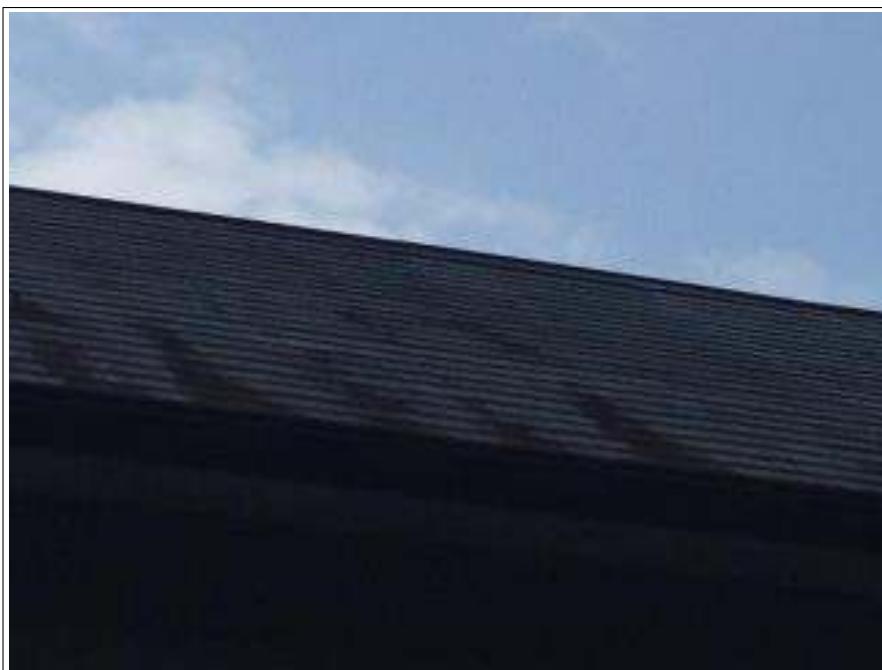
屋根

この素材はセメント:アスベストが
85:15で作られています。
劣化し割れや反りがひどくなり葺き
替えとなると、アスベストが入って
いるので処分費がかなりかかります
ので、早めの塗装と維持をお勧めを
します。

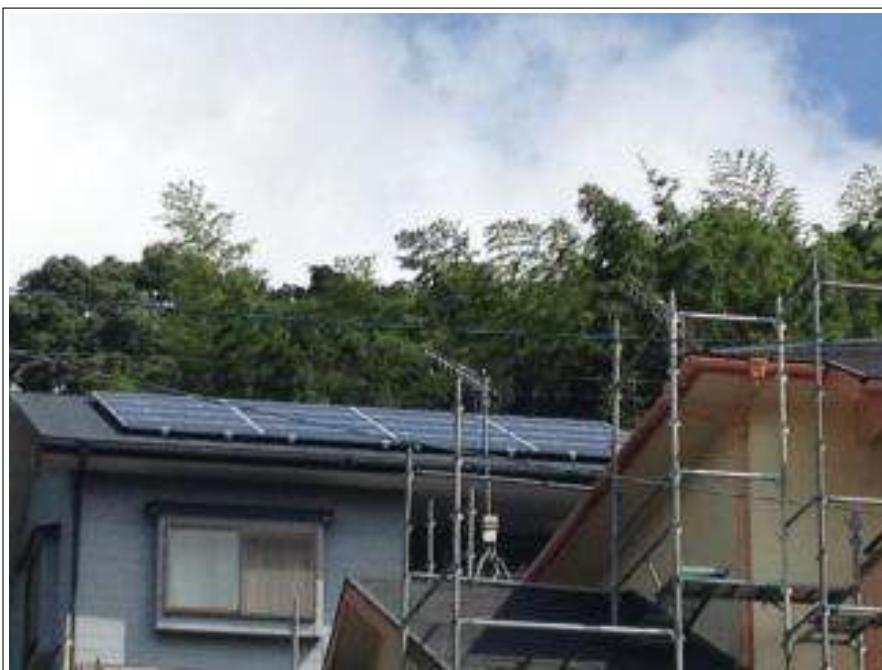
屋根

今回はソーラーパネルの下は塗装を
しません。

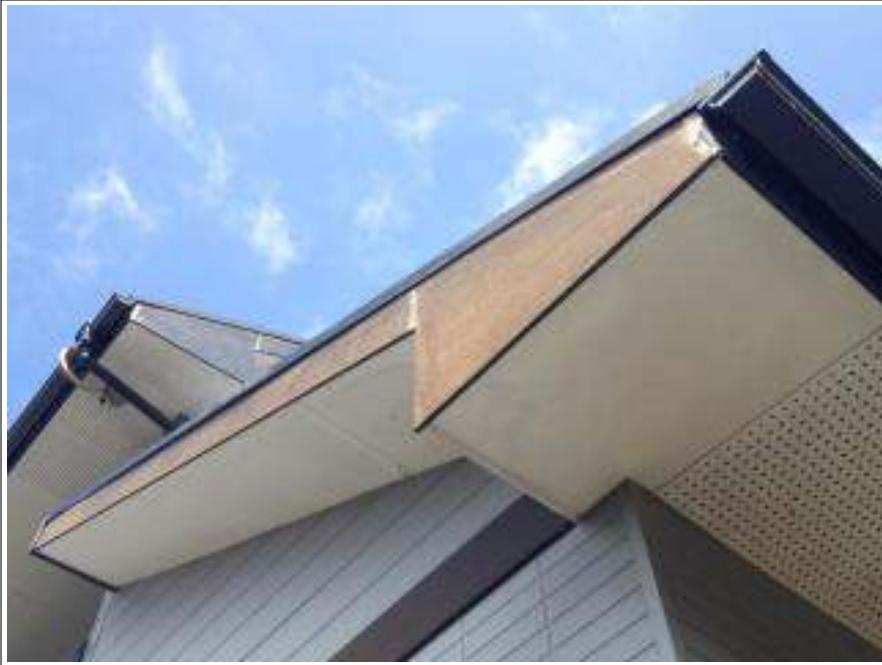
破風板・鼻かくし

経年劣化しています。

劣化すると腐食、お住まいの痛みにつながりますので、下塗り・上塗りをおこないます。

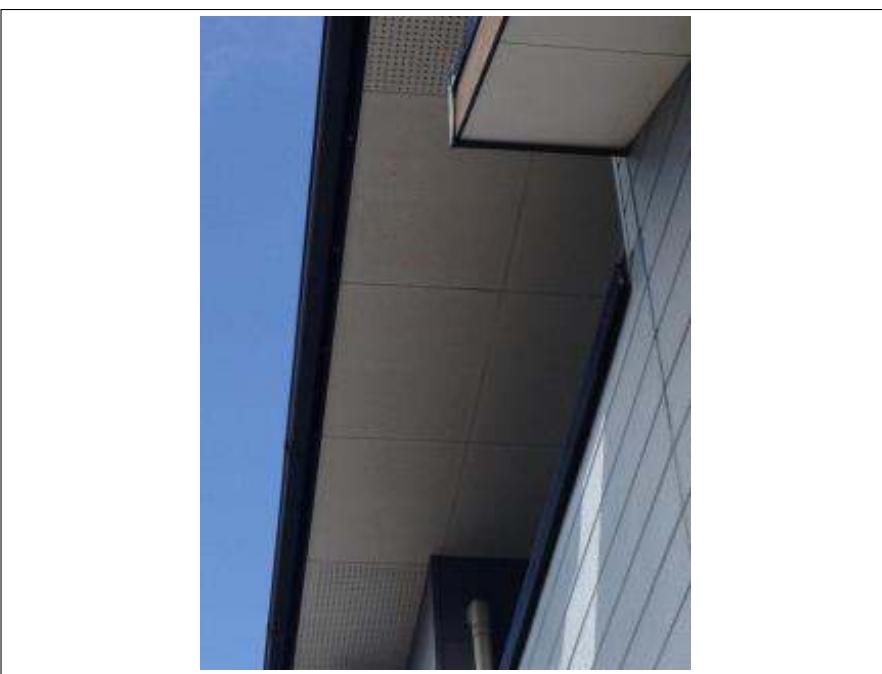
軒天

経年劣化しております。

この部分は通気性の良い軒天専用の塗装をしていきます。

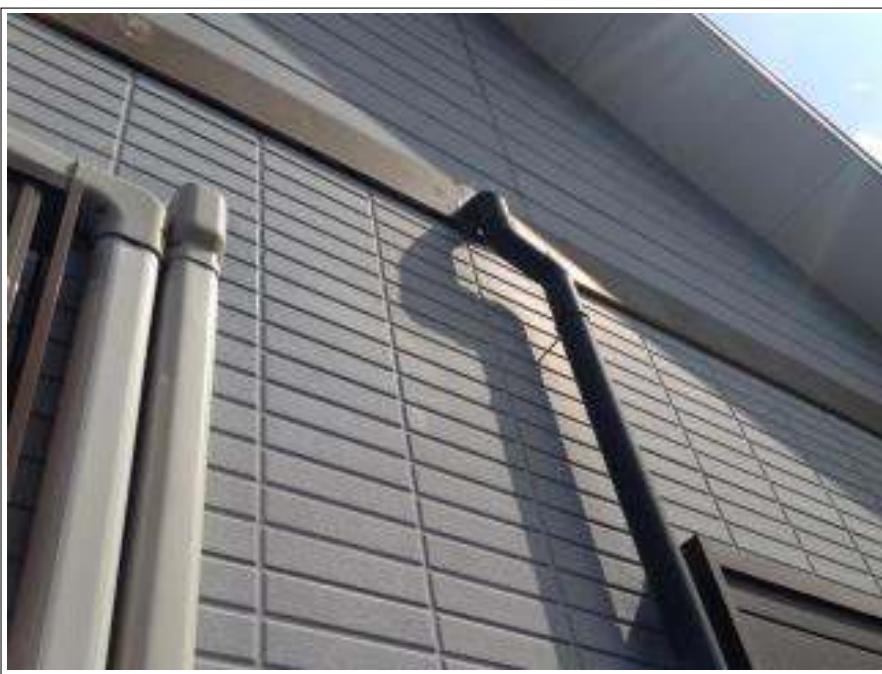
樋・ダクトカバー

こちらは塩ビ素材になります。

劣化すると割れが生じたりすることがありますので、塩ビ専用の下塗りをおこない塗装をしていきます。

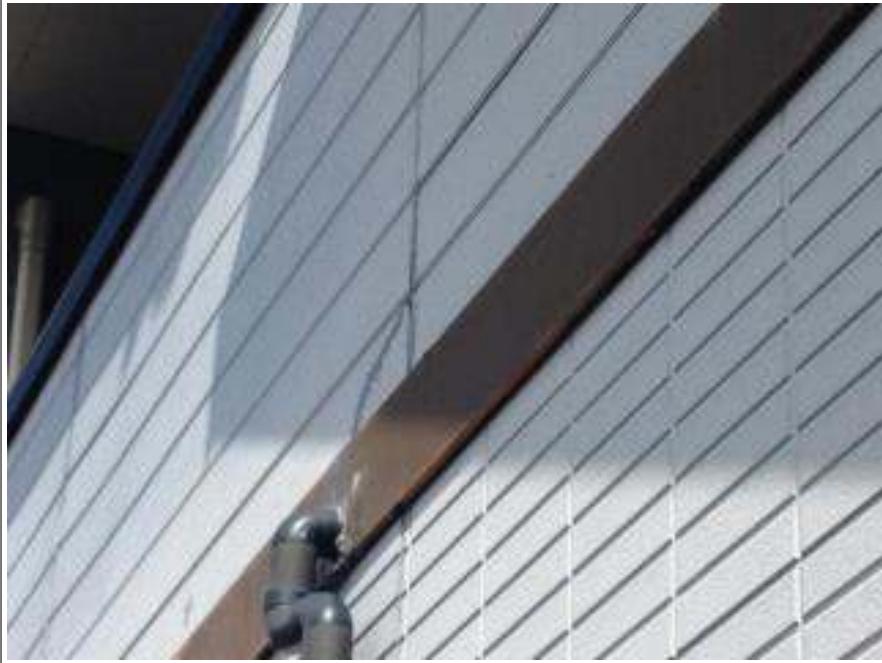
胴差し

旧塗膜が剥離をおこしています。
このまま塗装しても旧塗膜から剥がれる恐れがありますので、密着の悪い旧塗膜をケレン作業で除去し専用の下塗り・上塗りを行います。

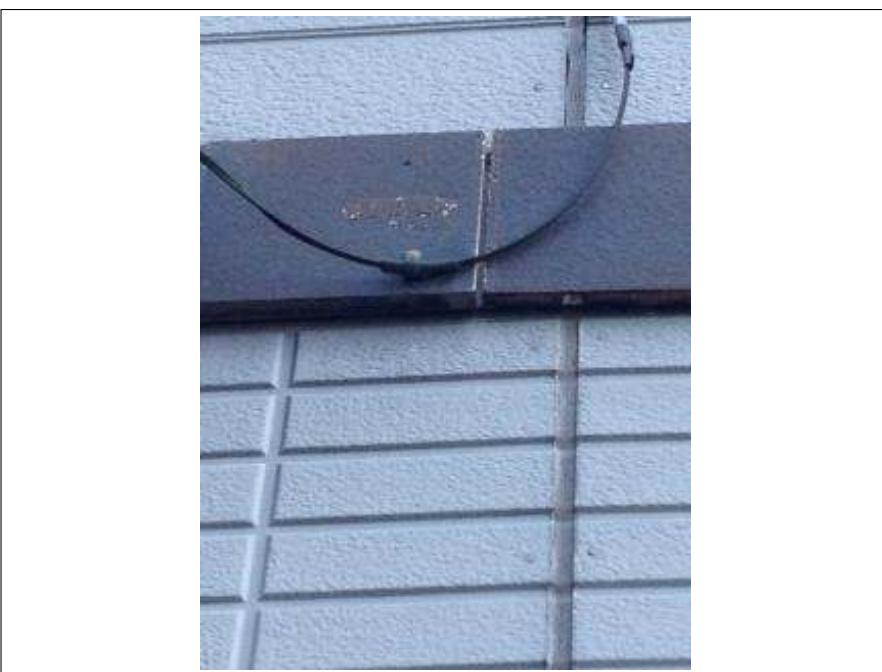
胴差し

劣化し割れているところがあります。
この部分はシーリング補修をおこない、塗装をしていきます。

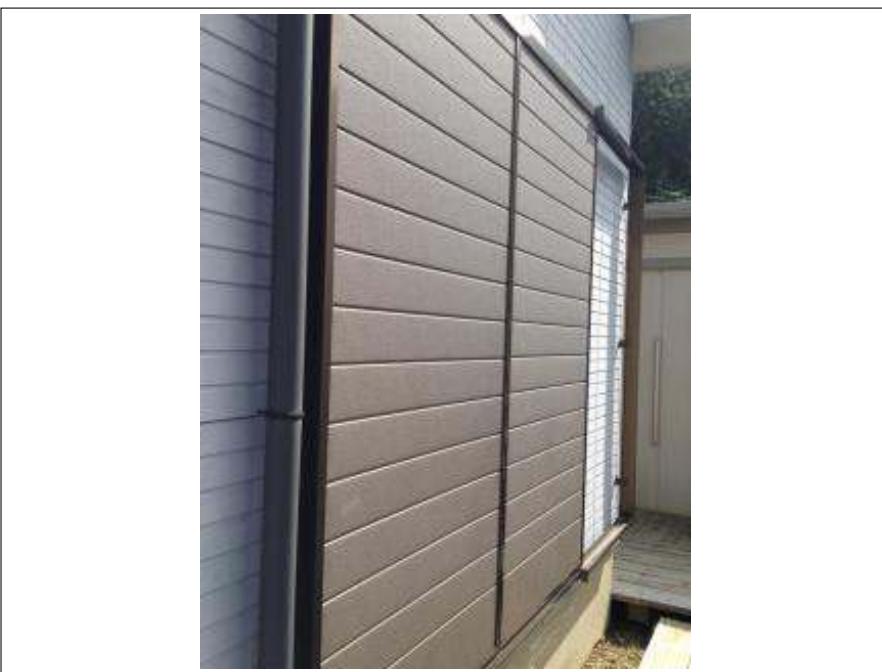
雨戸

この部分は鉄、スチール素材になります。
劣化するとサビが発生してきますので塗装が必要です。

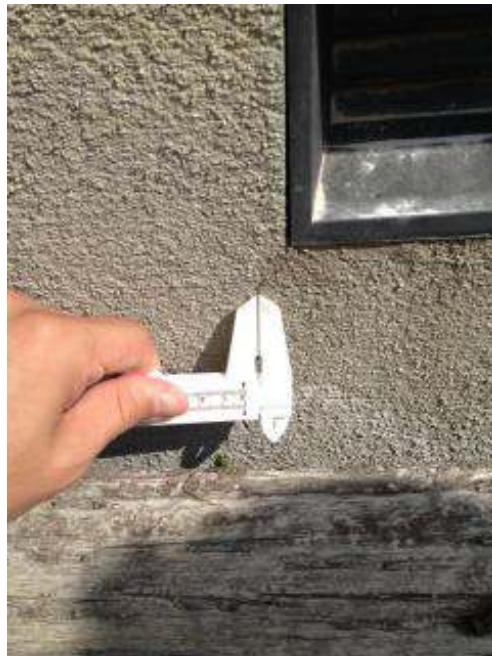
基礎 クラック

アルカリ性のコンクリートは空気中の二酸化炭素や酸性雨と結合することによって徐々に中性化されます。

中性化されたコンクリートは表面にヒビが入るだけでなく、内部の鉄筋の腐食や膨張につながり構造物の性能低下につながりますので、シーリング等で補修をおこないます。

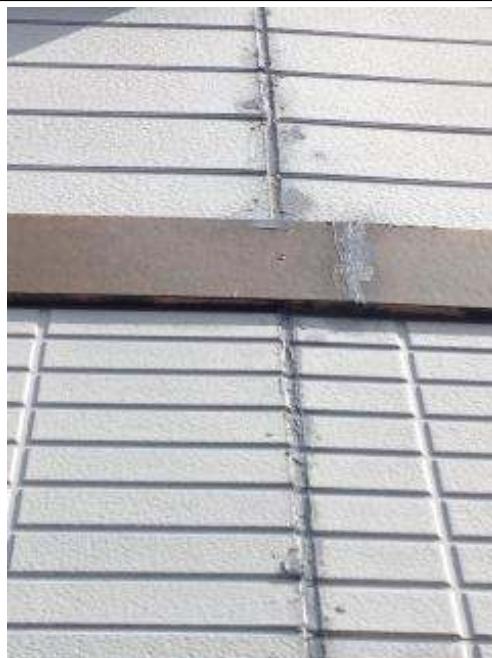
外壁シーリング劣化部

シーリングの劣化が激しい部分は打ち替え補修をおこない、塗装をしていきます。

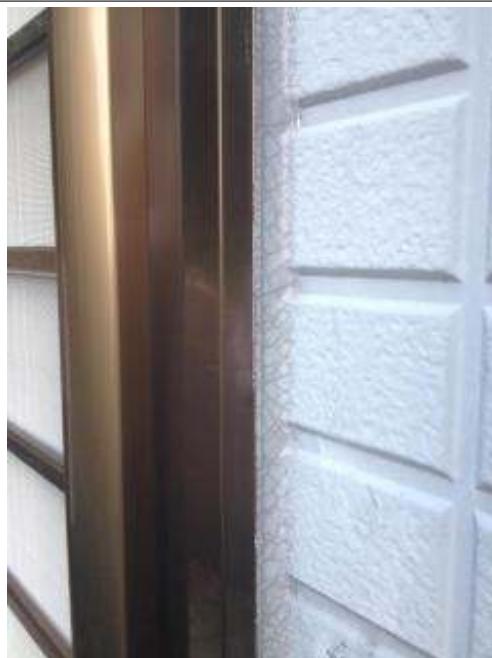
シーリング劣化部

見落としがちですが、サッシ廻りも劣化している部分がありますので、劣化している部分は打ち増しをおこない塗装をしていきます。

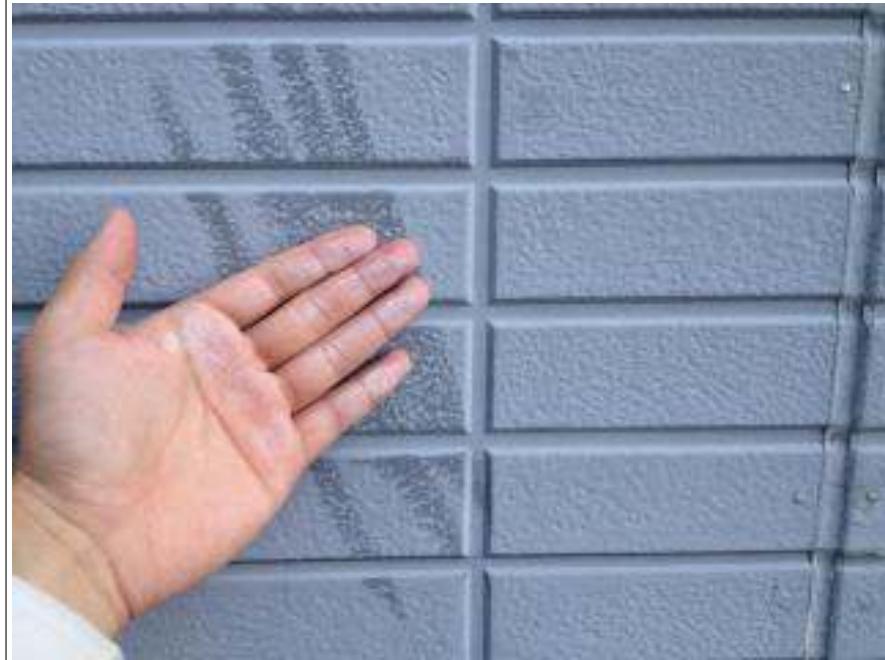
チョーキング現象

紫外線などにより塗膜の表面が劣化し、チョークの粉状のような状態になっています。

この状態になると表面から水や湿気を吸い込んでしまい、外壁や中の躯体の痛みにつながりますので、早めの塗装をお勧めします。
