工事写真報告書

工事名 I様邸

工事箇所 屋根・外壁・その他 塗装工事一式

工事施工者 ベストホーム株式会社

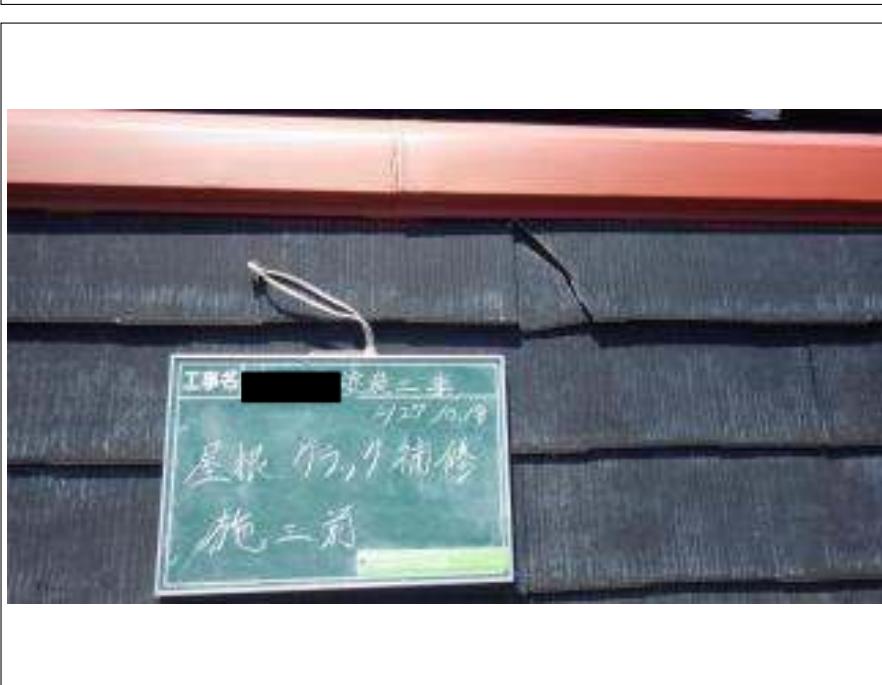
屋根 クラック補修施工中

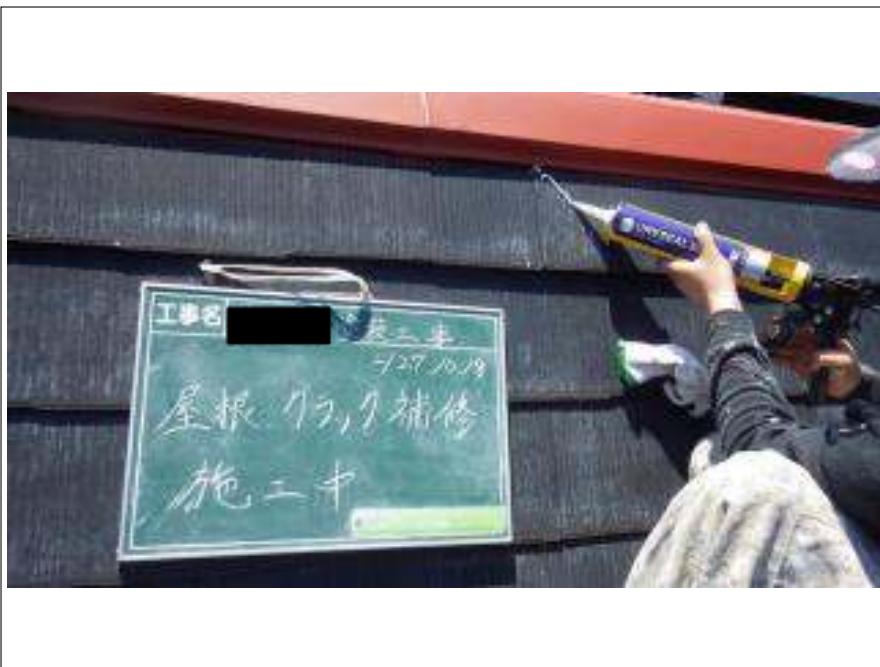
屋根 クラック補修施工完了

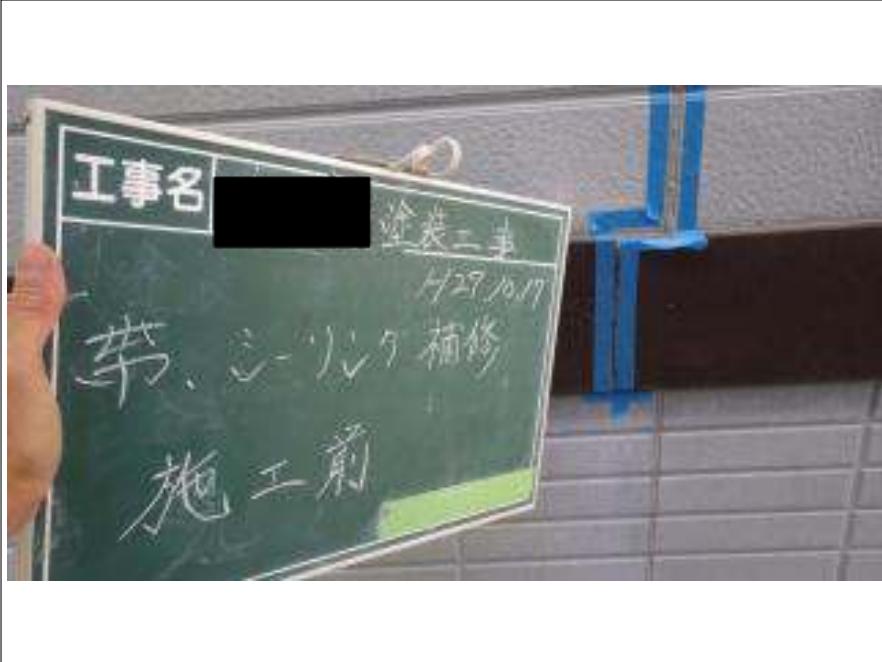
帯 シーリング補修施工中

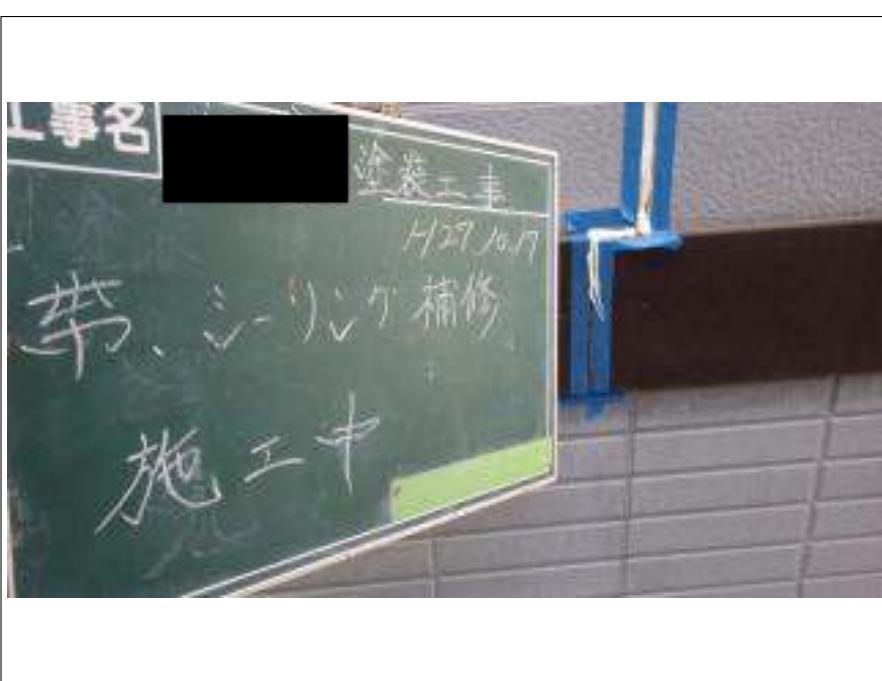
帯 シーリング補修施工完了
