工事写真報告書

工事名 H様邸

工事箇所 下屋根・外壁・その他 塗装工事一式

工事施工者 ベストホーム株式会社

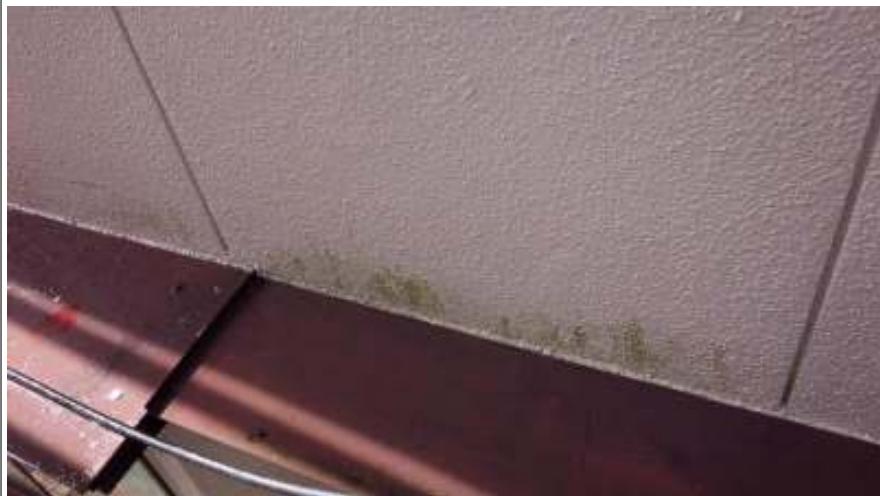
着工前

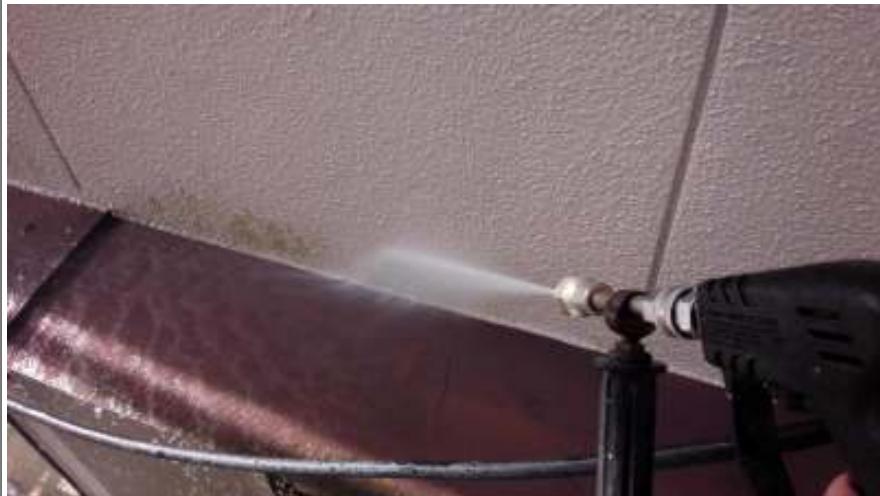
高压洗净中

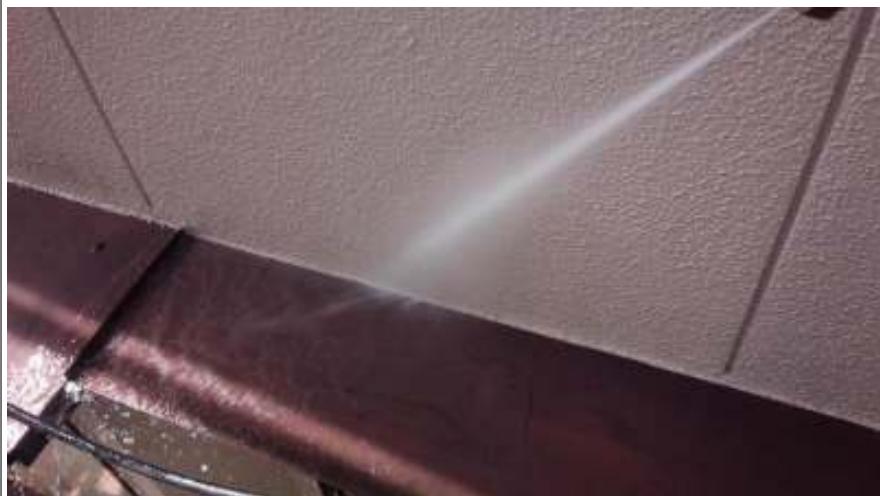
高压洗净中

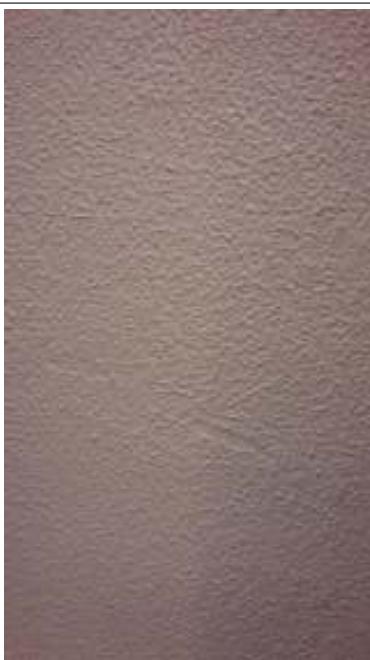
外壁 クラック補修施工前

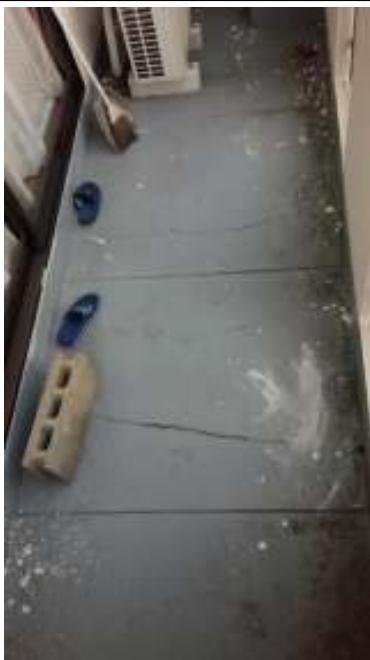
ベランダ 施工前
