工事写真報告書

工事名 T 様 邸

工事箇所 屋根・外壁・その他塗装工事一式

工事施工者 ベストホーム株式会社

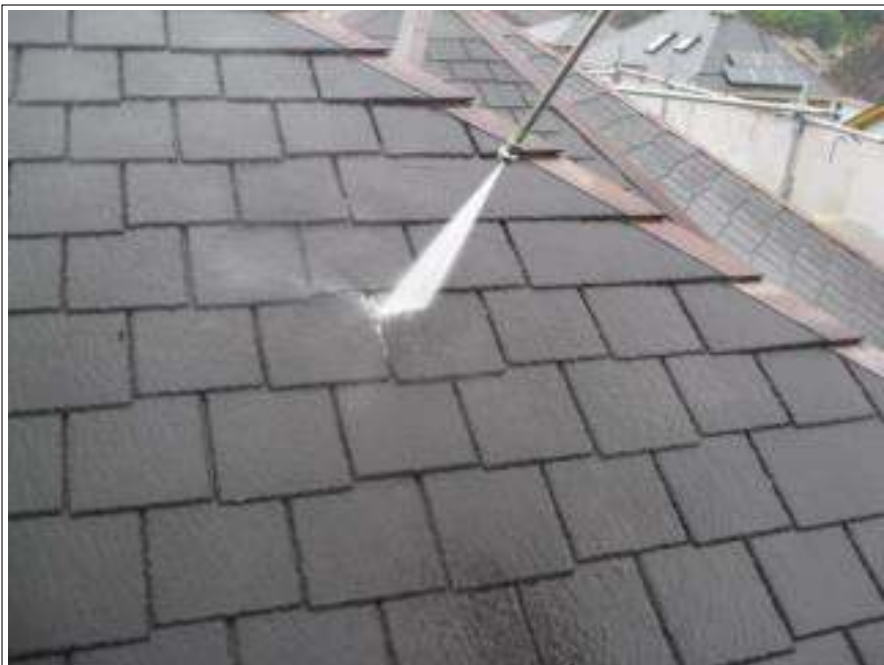
屋根 高圧洗浄中

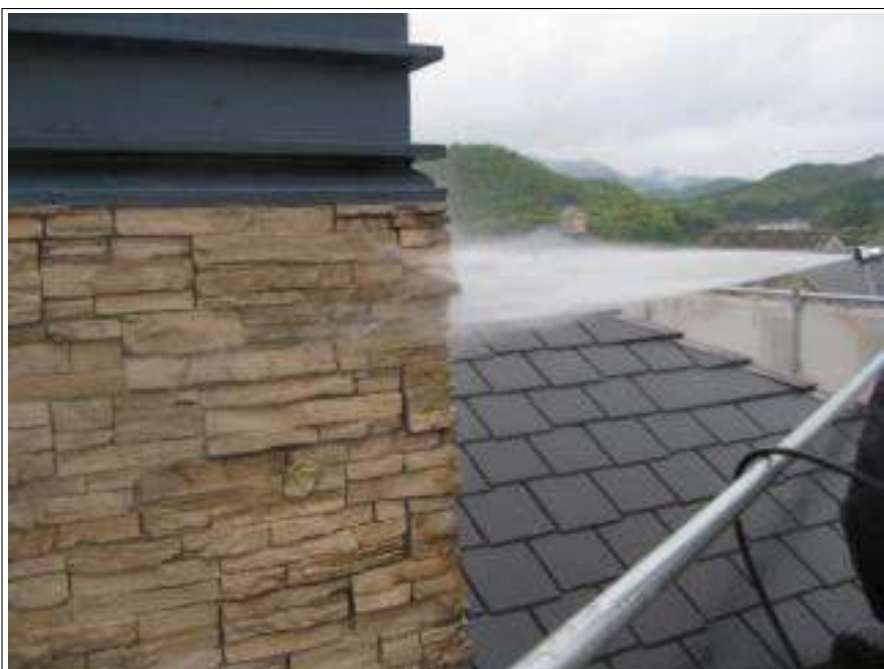
煙突 高圧洗浄中

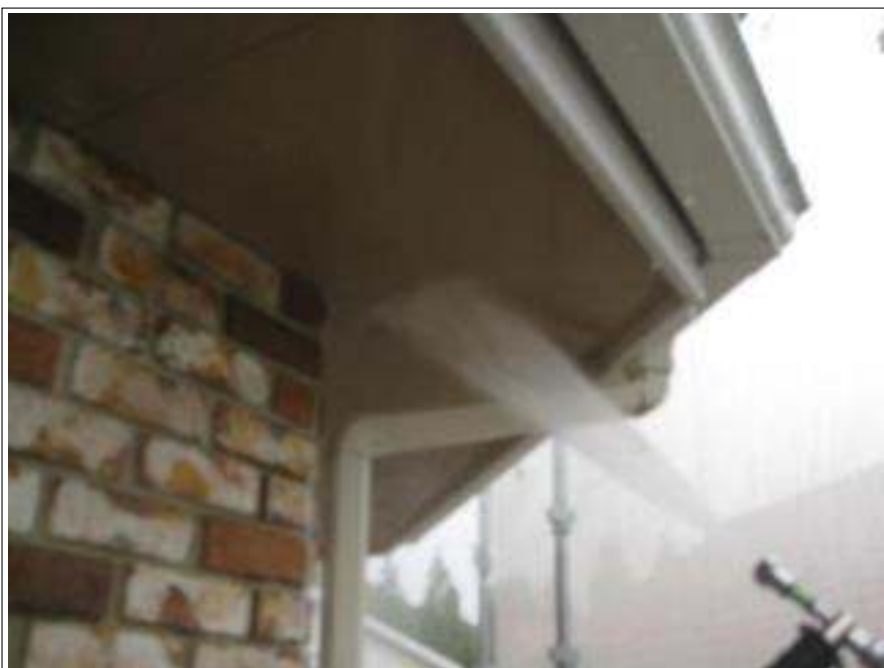
軒天 高圧洗浄中

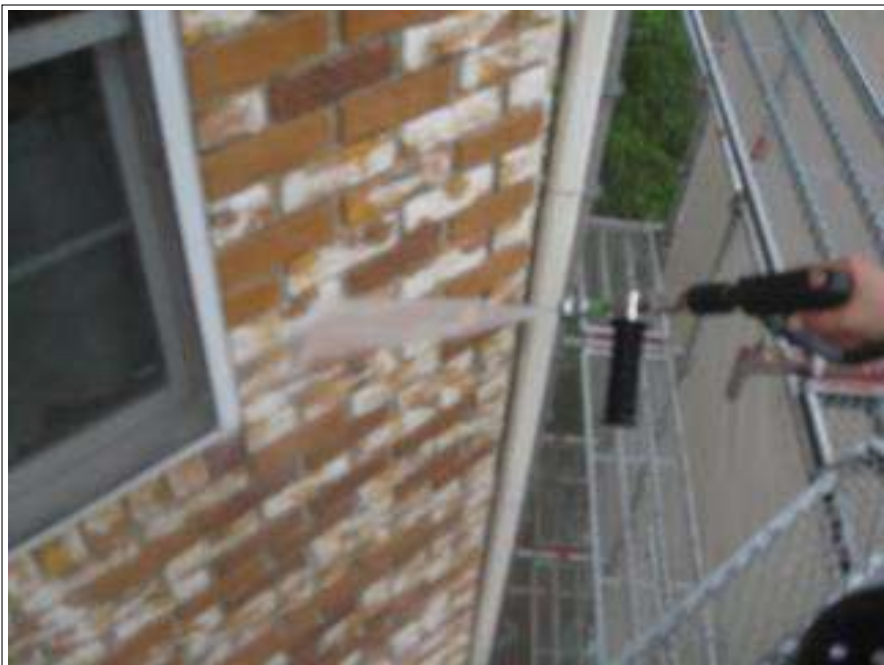
外壁 高圧洗浄中

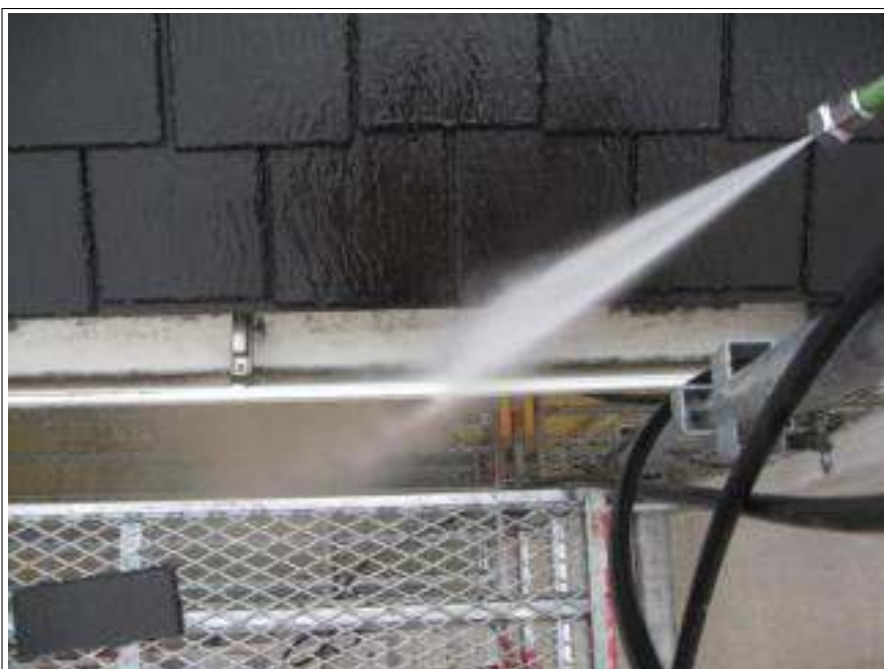
樋 高圧洗浄中

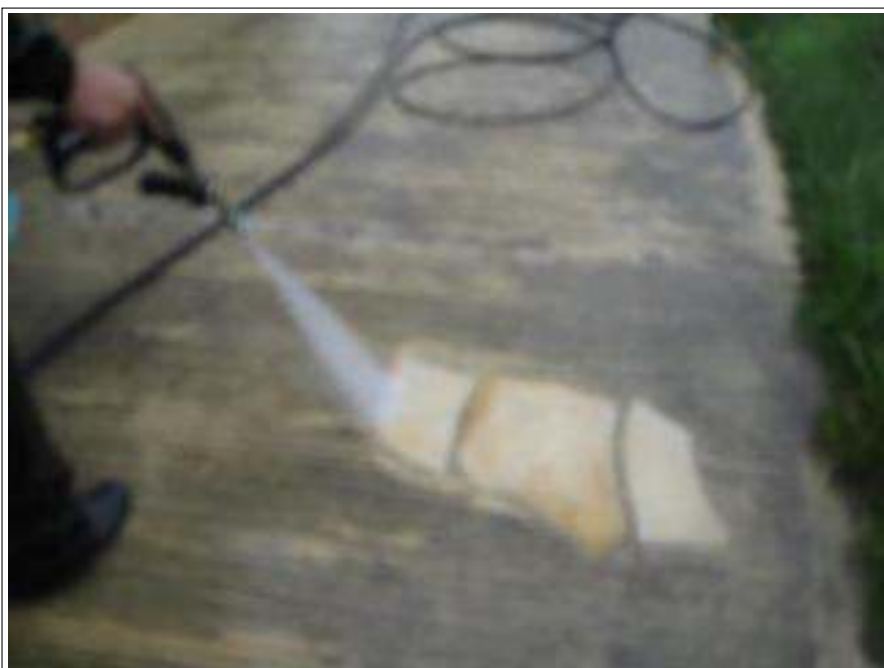
土間 高圧洗浄中

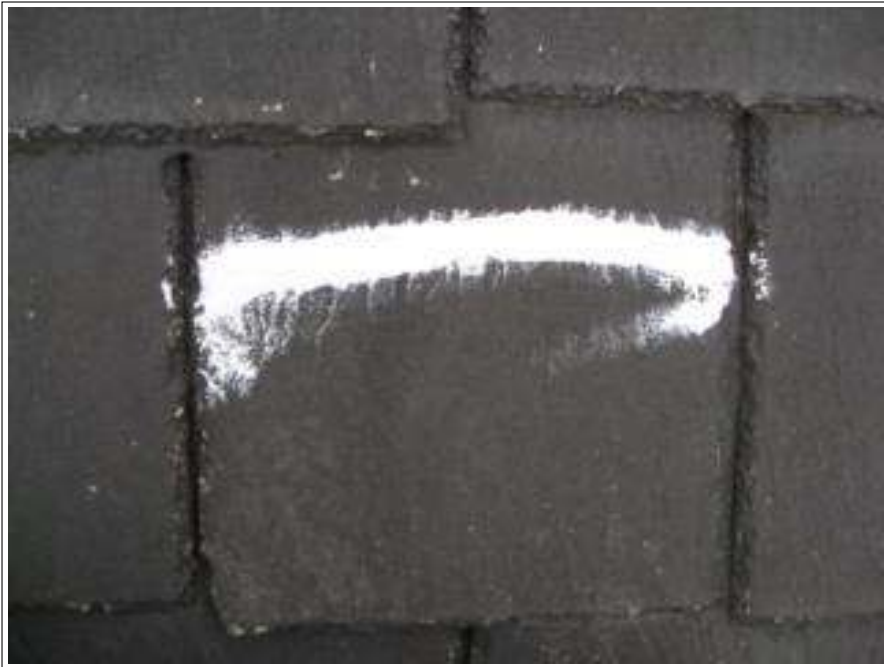
屋根 クラック補修施工後

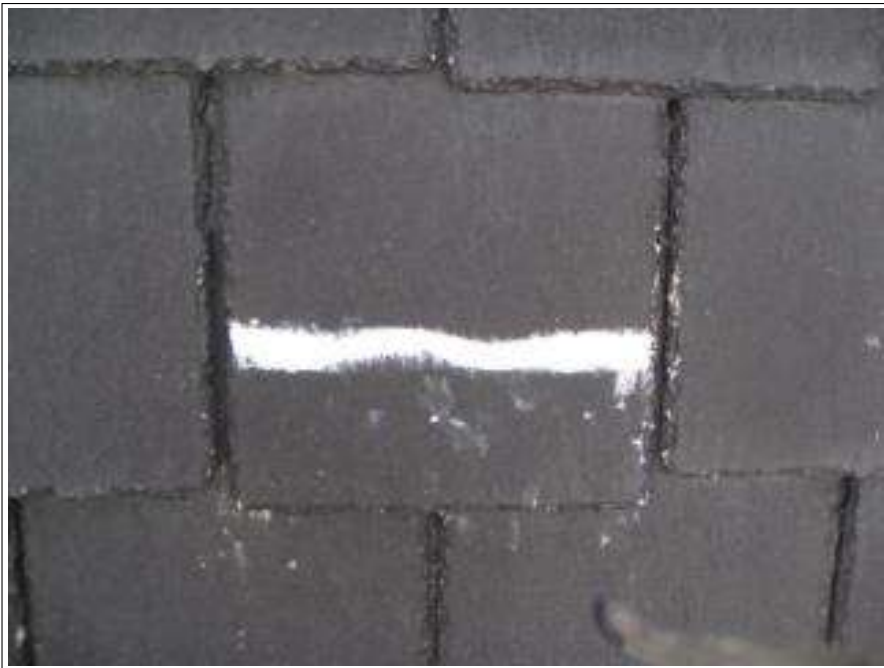
屋根 クラック補修施工後

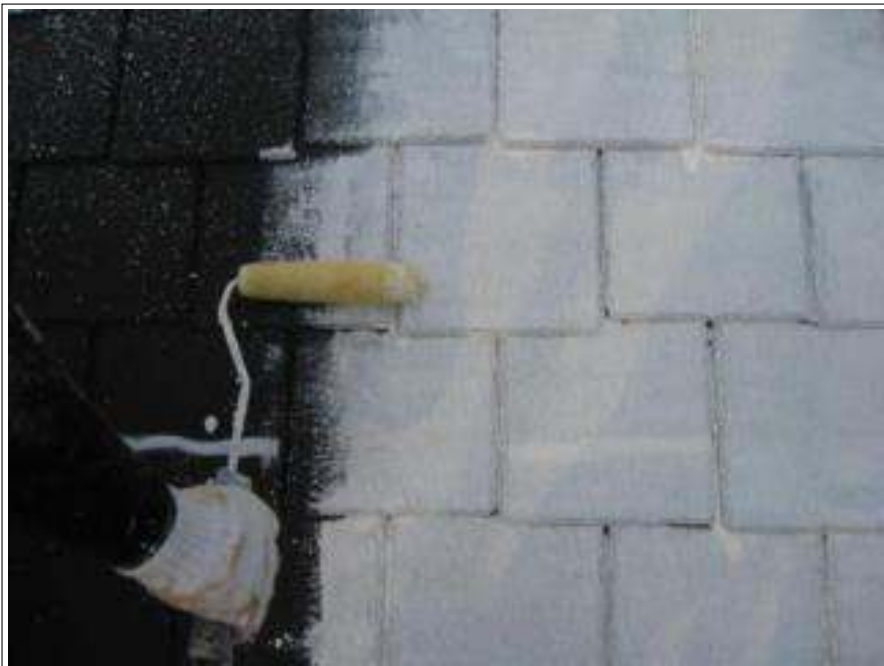
屋根 下塗り施工中

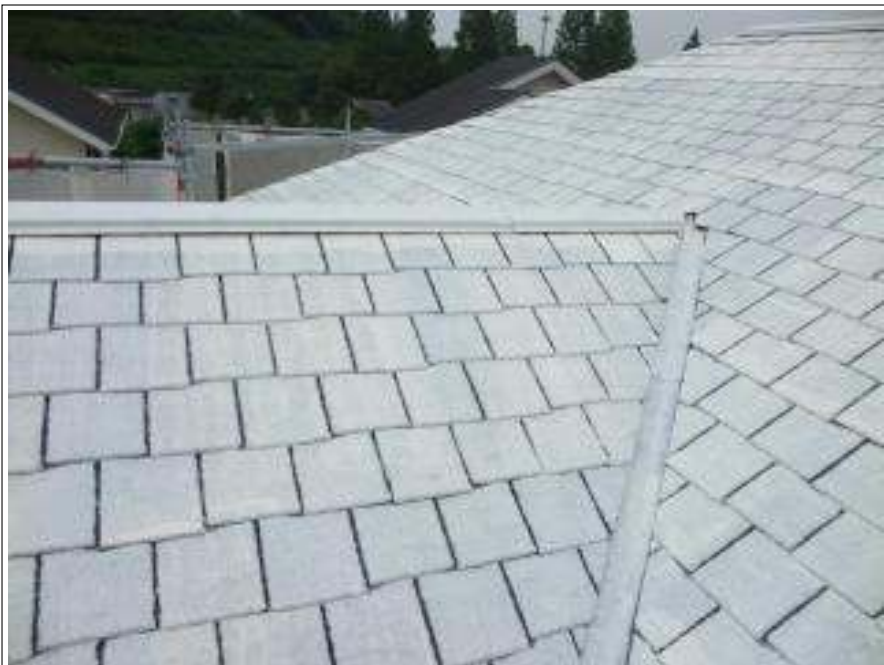
屋根 下塗り施工完了

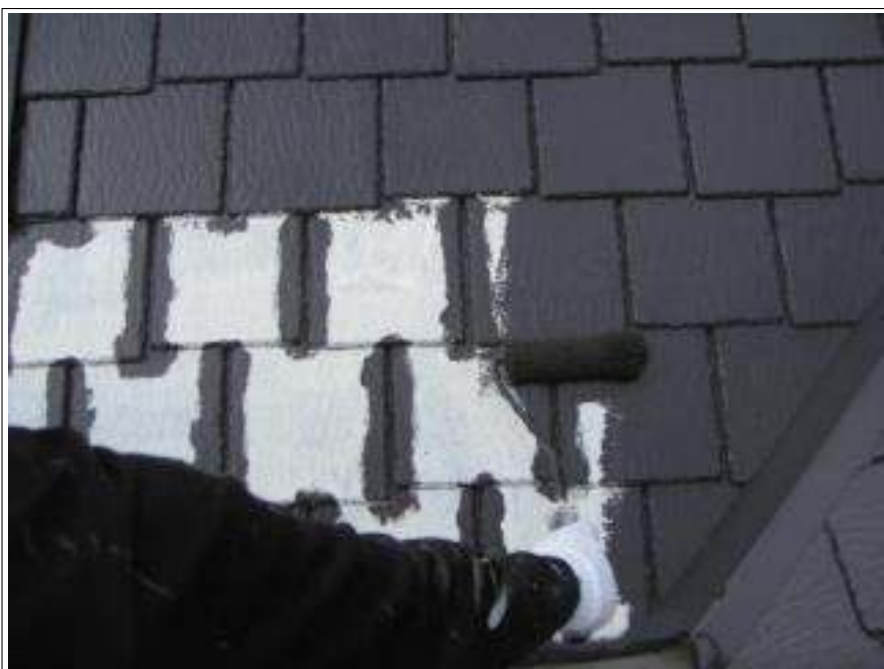
屋根 中塗り施工中

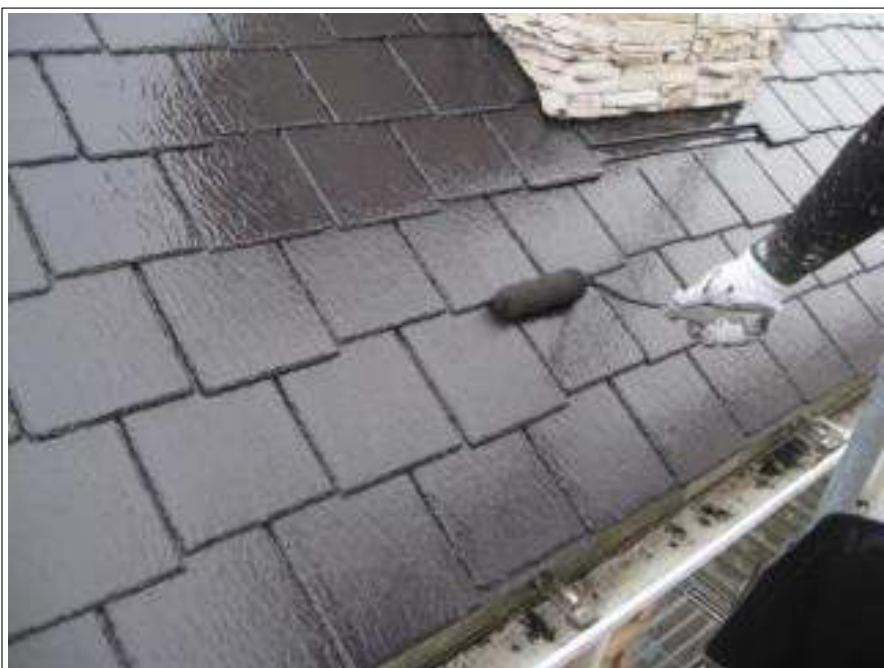
屋根 上塗り施工中

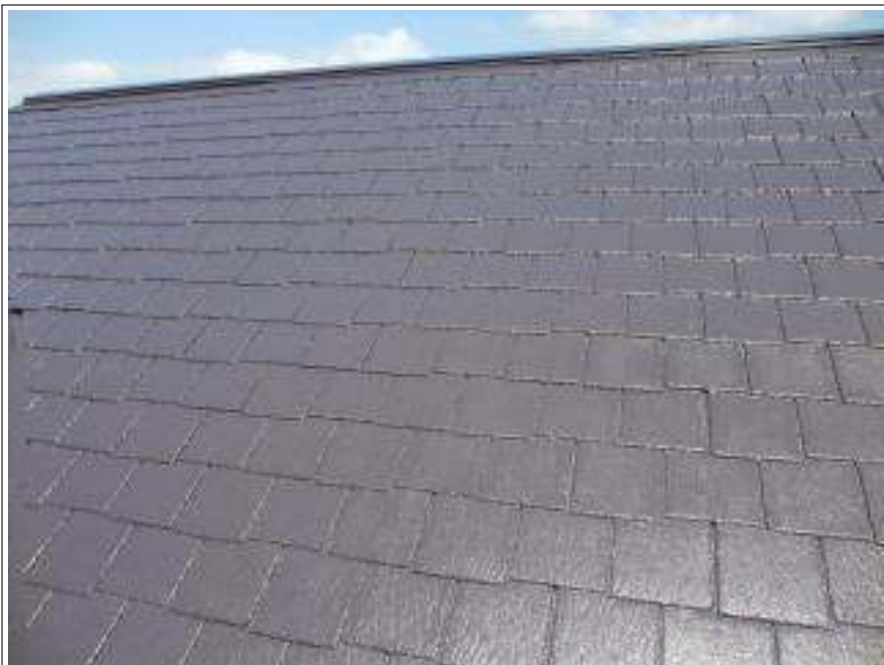
屋根 上塗り施工完了

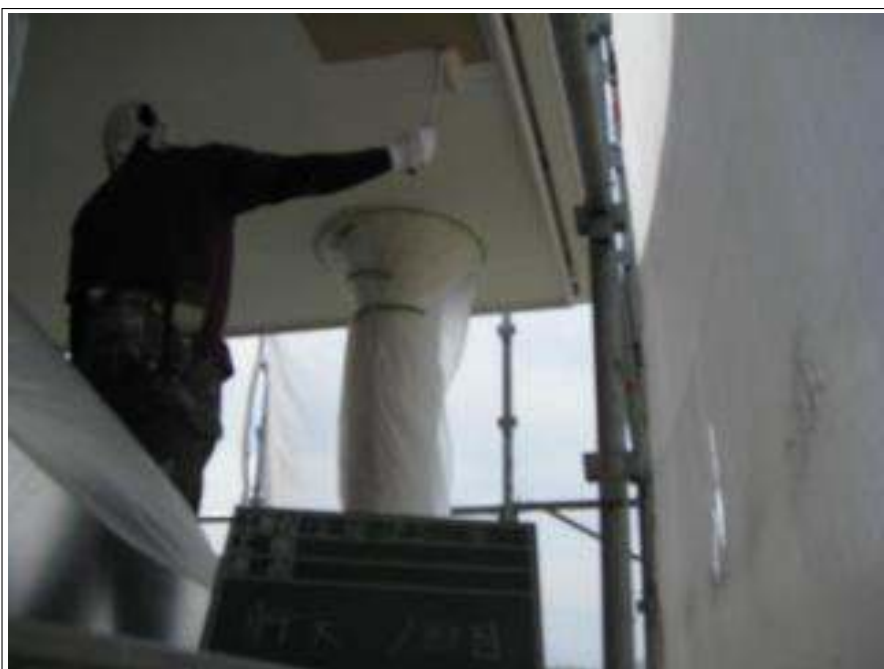
軒天 上塗り施工中(1回目)

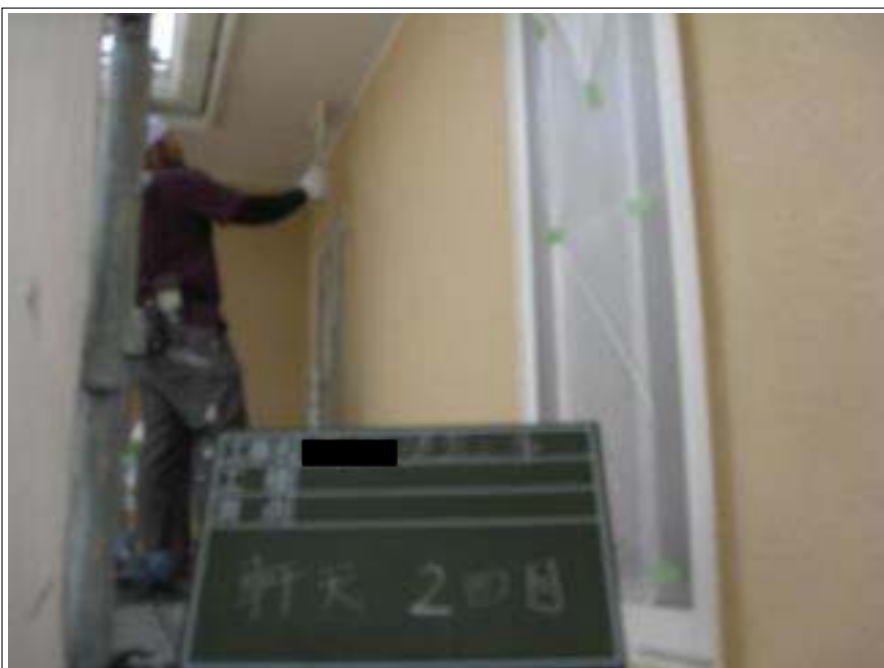
軒天 上塗り施工中(2回目)

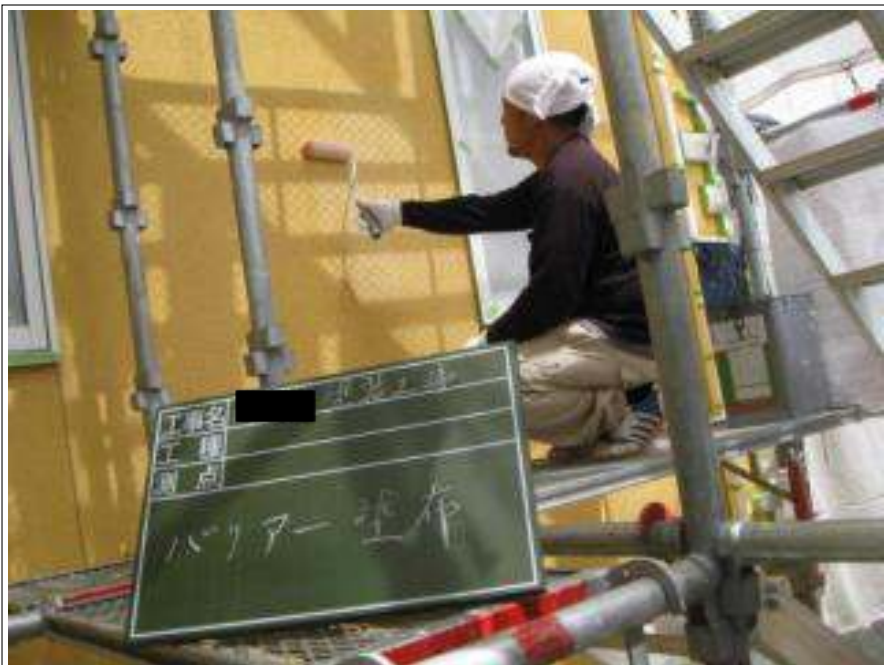
外壁 バリアー塗布施工中

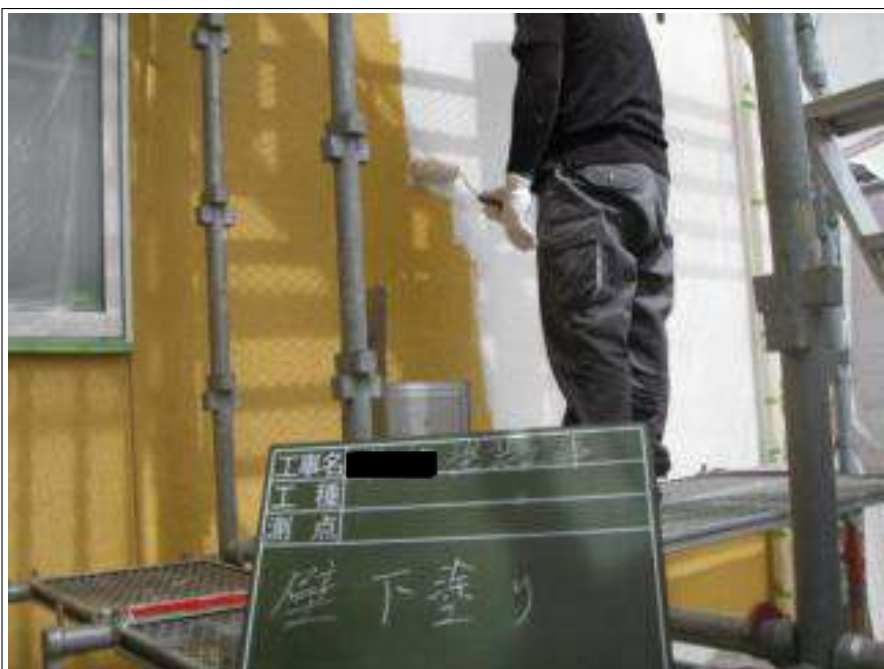
外壁 下塗り施工中

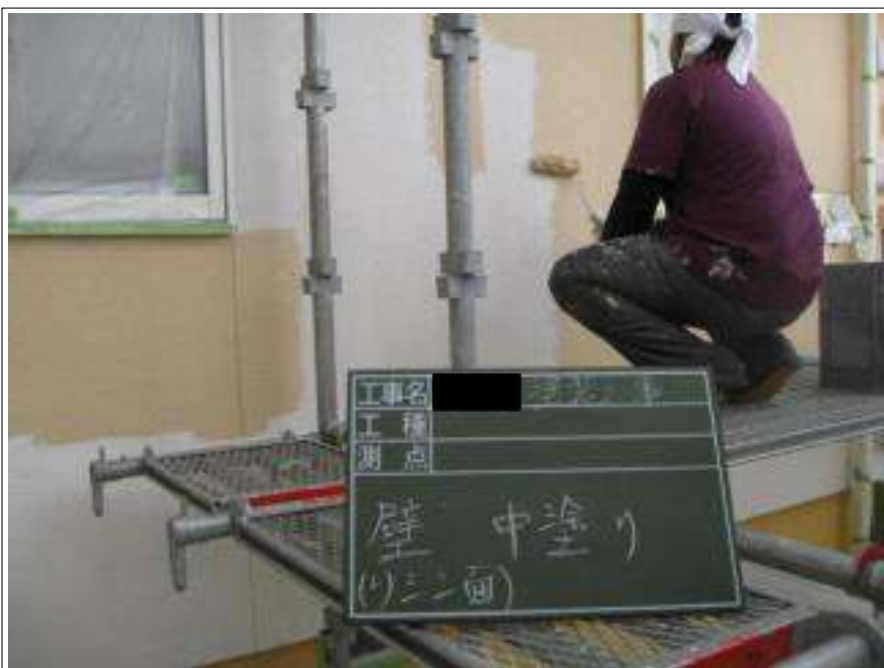
外壁 中塗り施工中

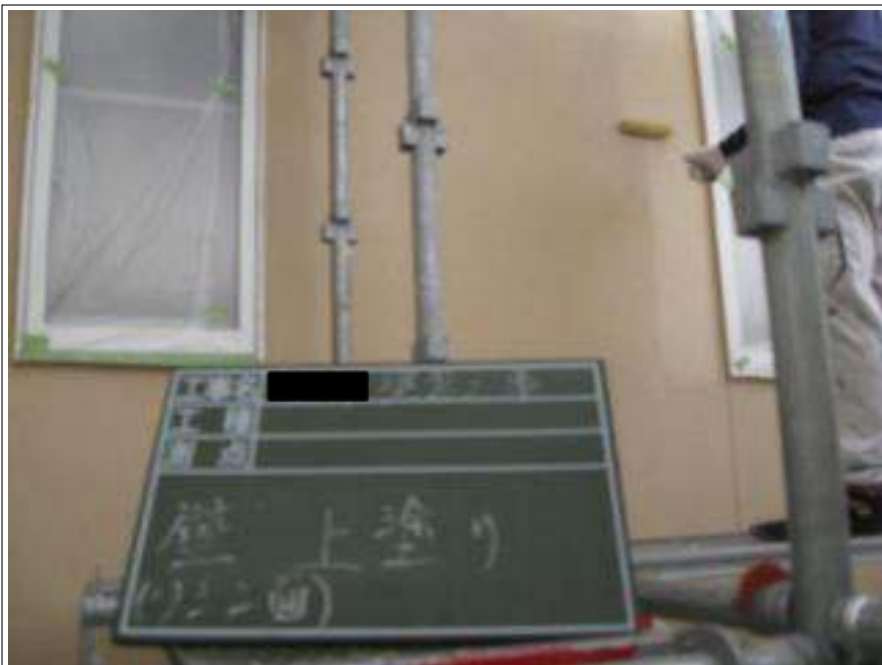
外壁 上塗り施工中

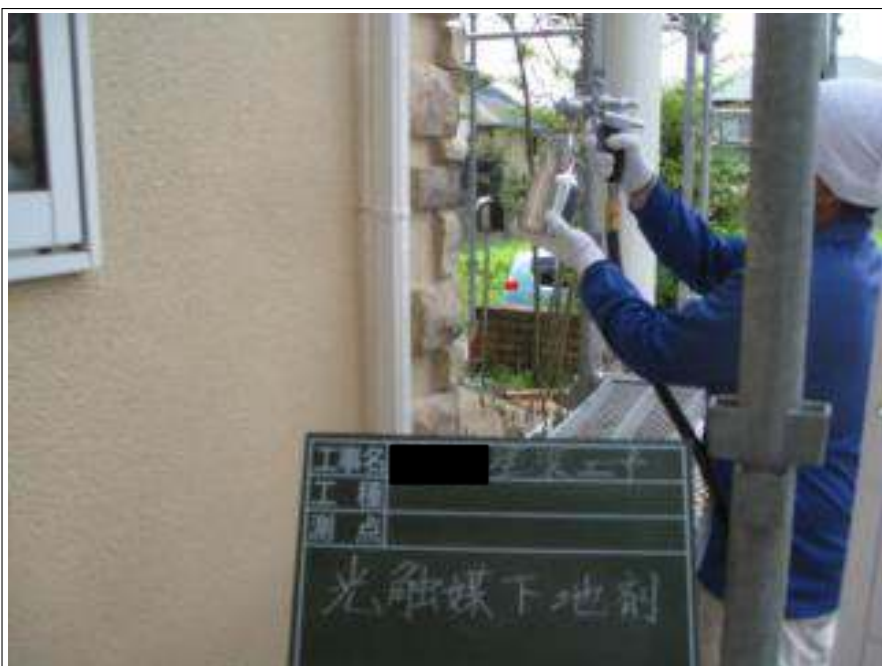
外壁レンガ部 下塗り施工中

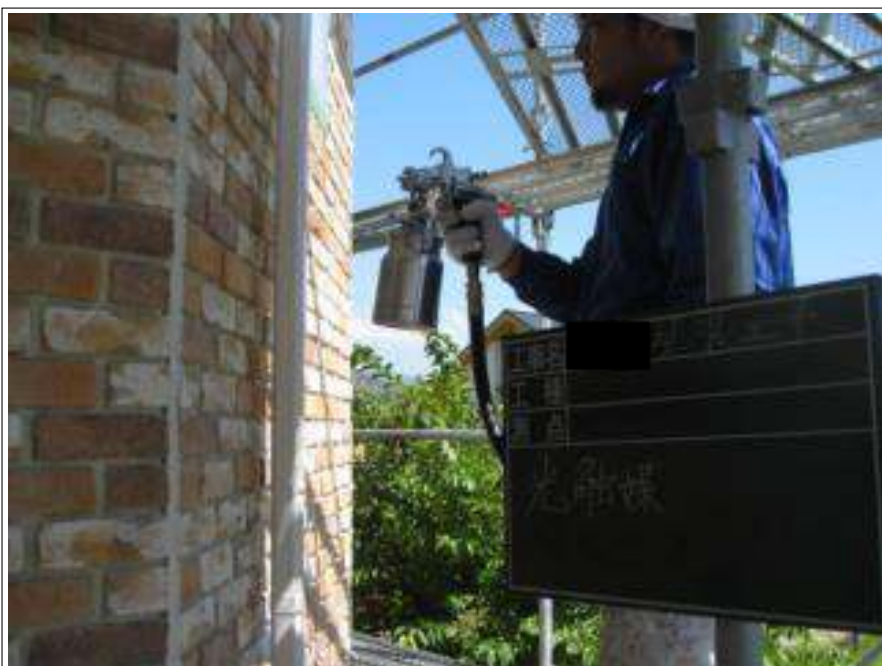
外壁レンガ部 光触媒施工中

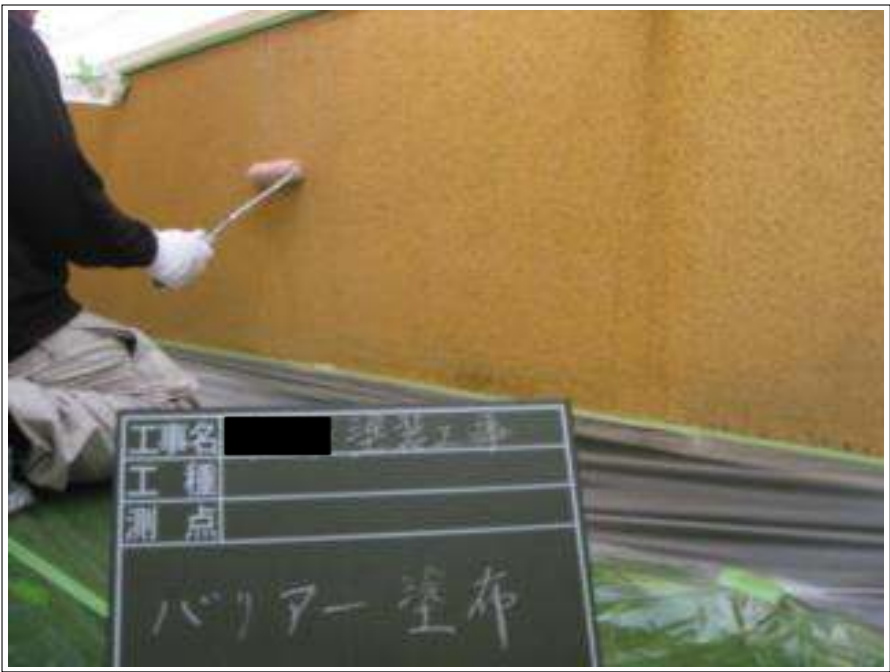
基礎 バリアー塗布施工中

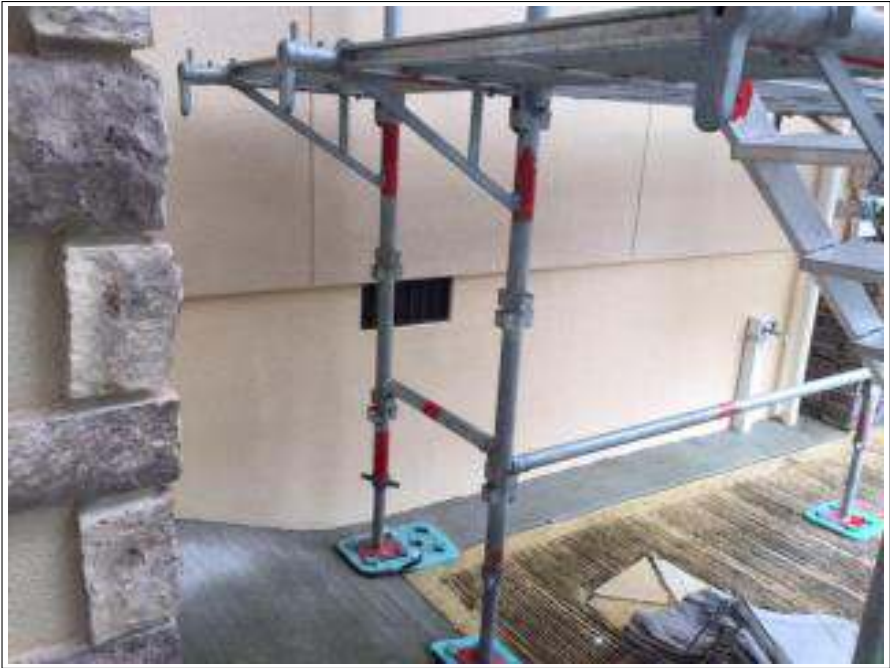
基礎 施工完了

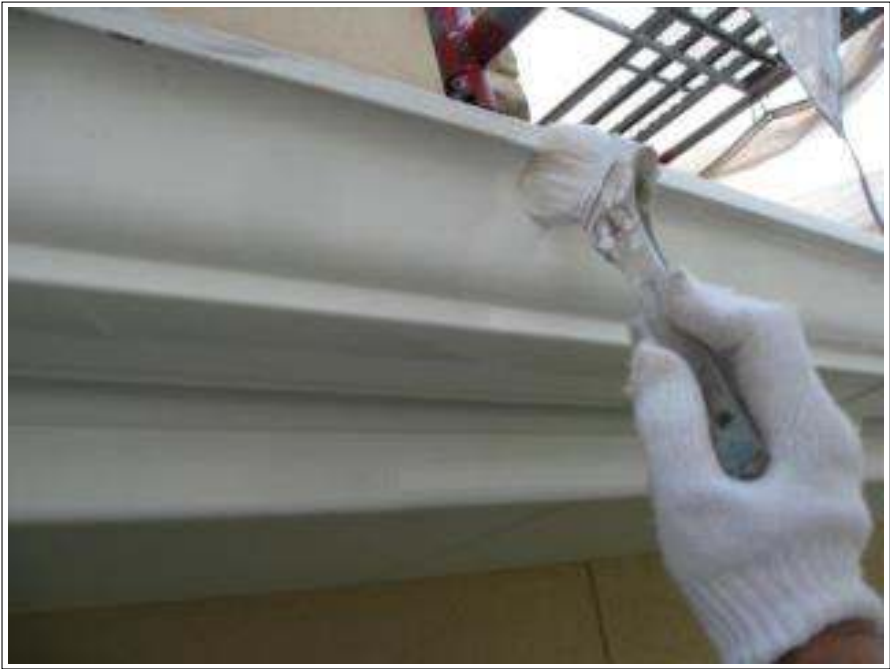
雨樋 上塗り施工中

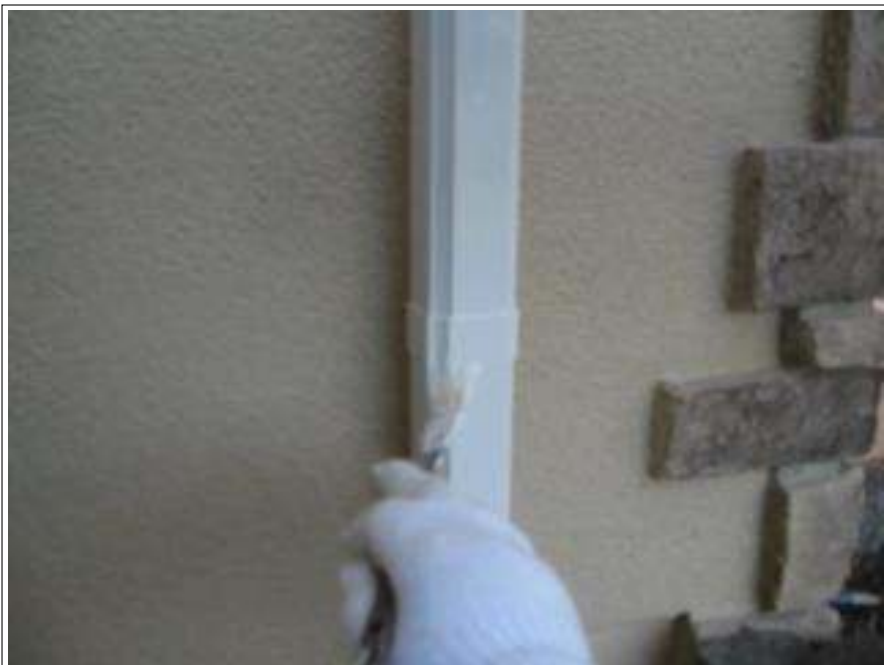
雨樋 上塗り施工中

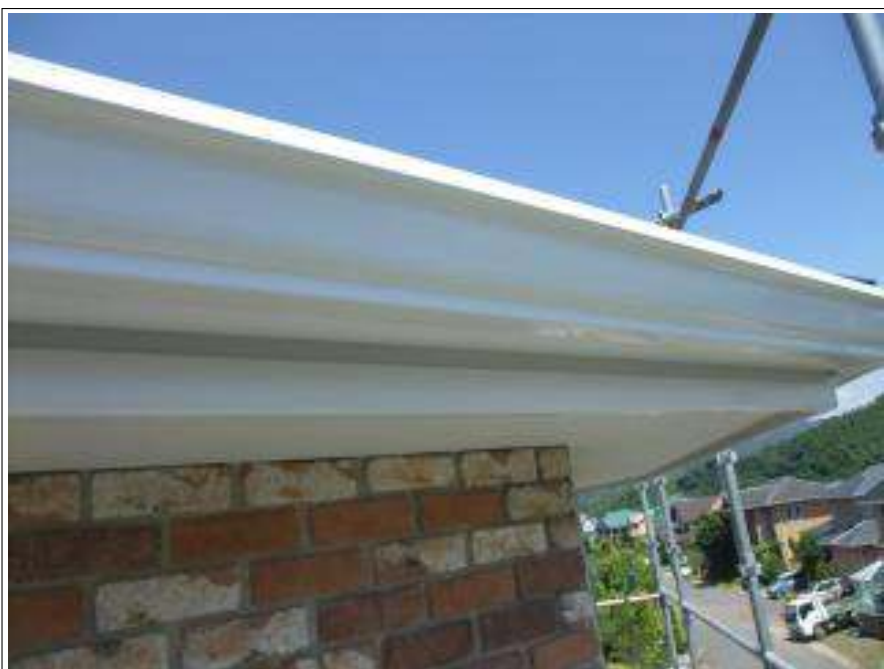
雨樋 上塗り施工完了

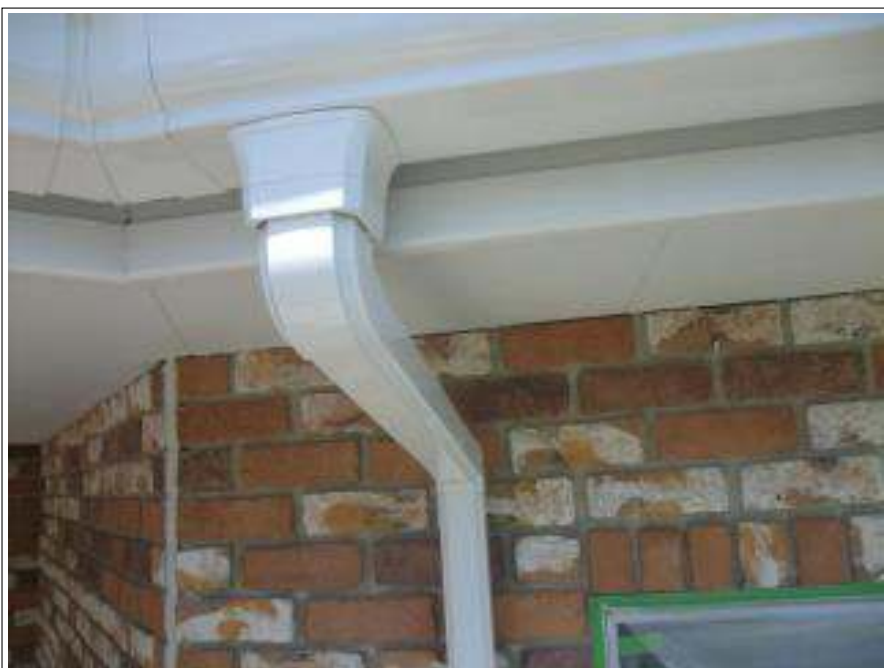
雨樋 上塗り施工完了

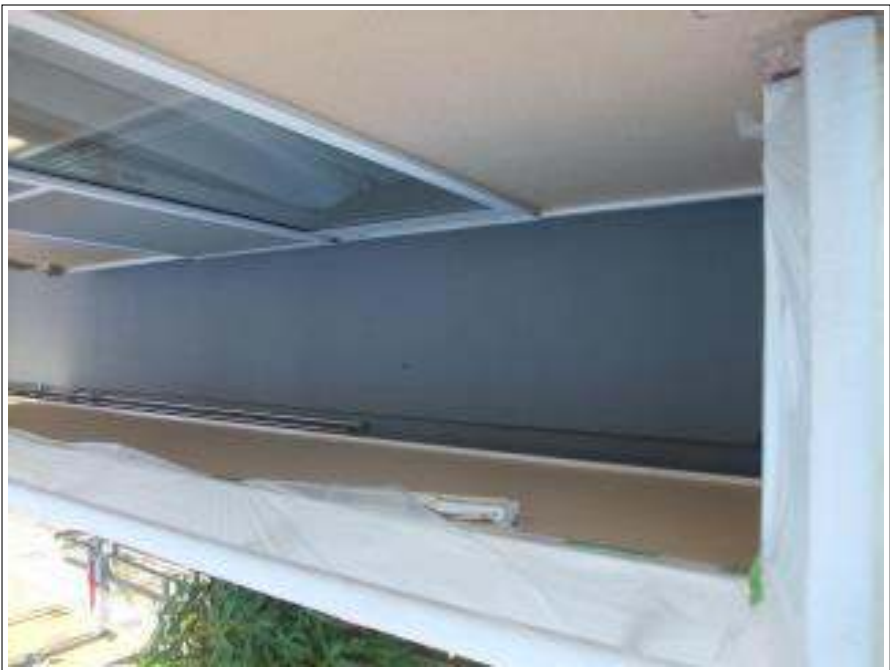
ベランダ床 施工完了
