## 工事写真報告書

工事名 M様邸

工事箇所 屋根・外壁・その他 塗装工事一式

工事施工者 ベストホーム株式会社

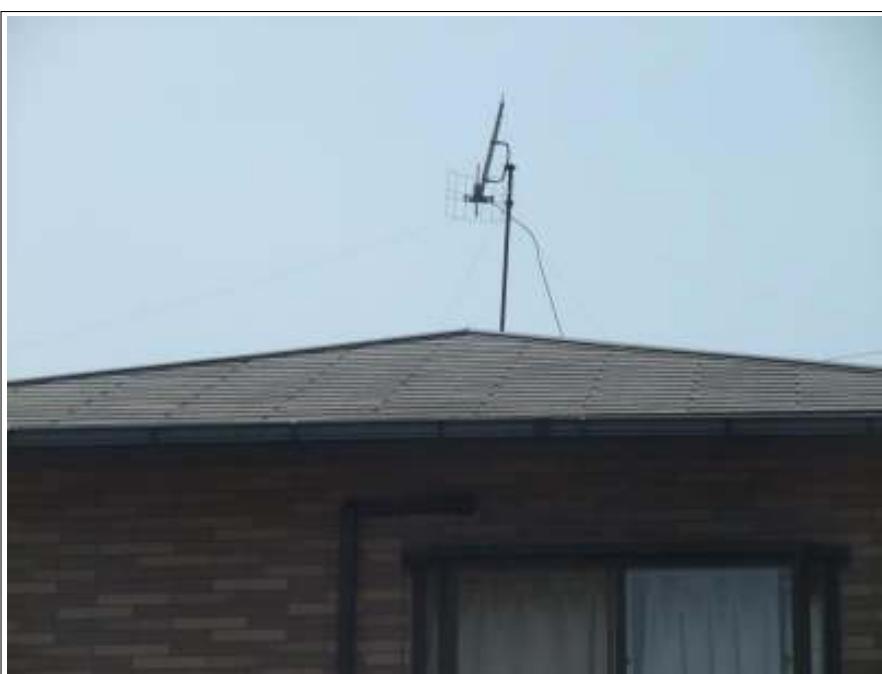
屋根

この素材はセメント: アスベスト(又は<sup>ハ</sup>ルフ<sup>ハ</sup> 繊維)が85:15で作られています。

表面の塗装が新築当時はアクリル塗装を焼き付けており、7年ぐらい経過すると表面の防水効果が低下し、だんだん反りや割れが生じてきます。

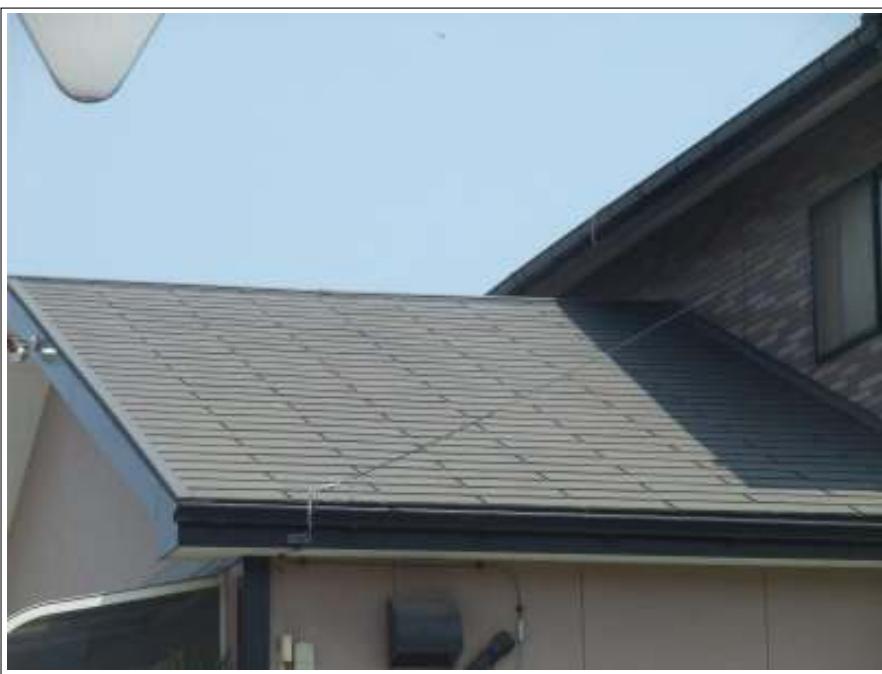
屋根

屋根材が水を吸って乾いてを繰り返し割れや反りがでてきます。

一度反ると元には戻らなくなりますので、反る前の塗装と維持をお勧めします。

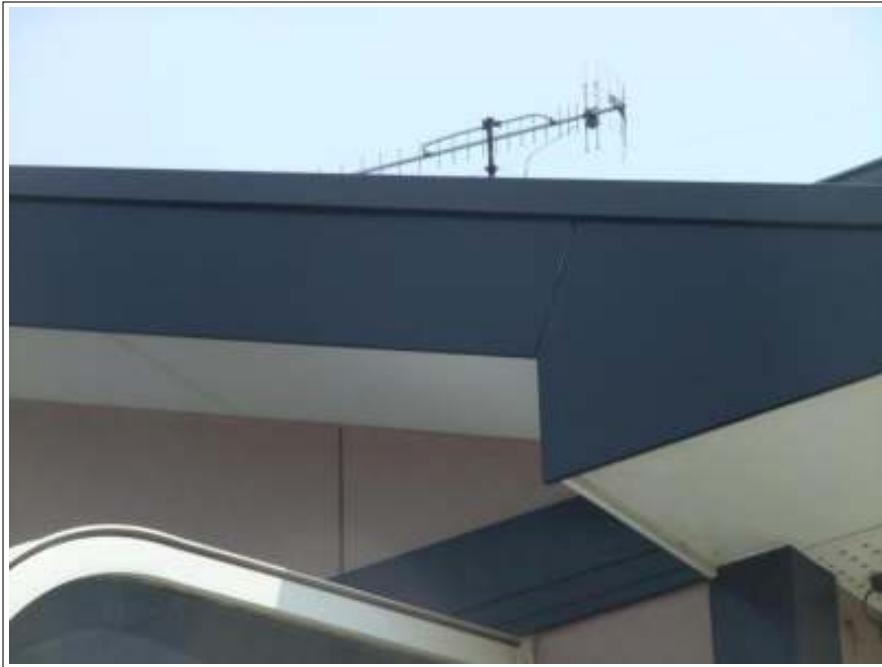
### 破風板

経年劣化しています。

劣化すると腐食、お住まいの痛みにつながりますので、下塗り・上塗りをおこないます。

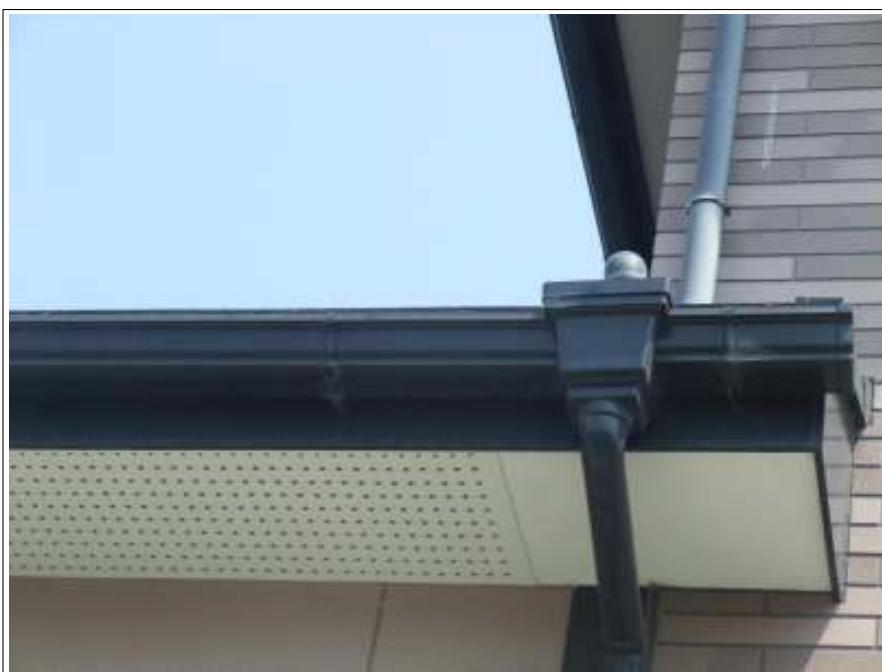
### 鼻かくし

同上

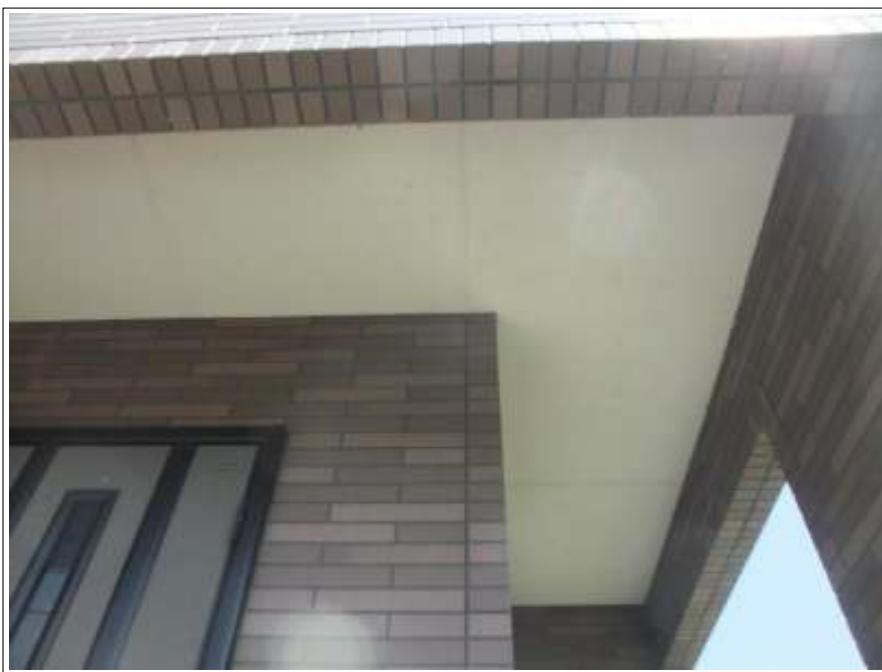
### 軒天

経年劣化しております。

この部分は通気性の良い軒天専用の塗装をしていきます。

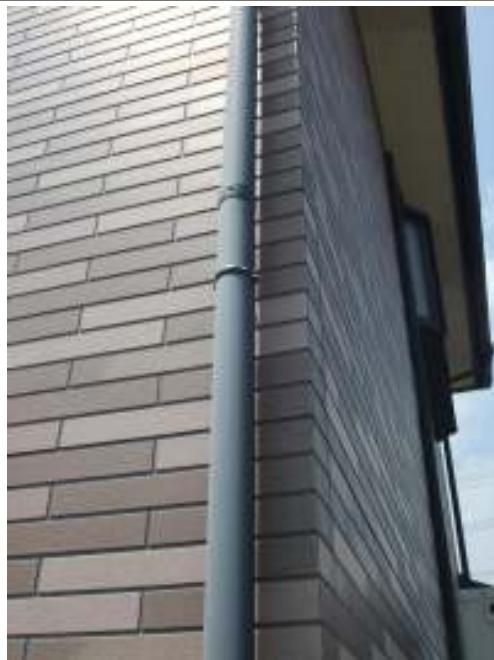
### 樋・ダクトカバー

こちらは塩ビ素材になります。  
劣化すると割れが生じたりすること  
がありますので、塩ビ専用の下塗り  
をおこない塗装をしていきます。

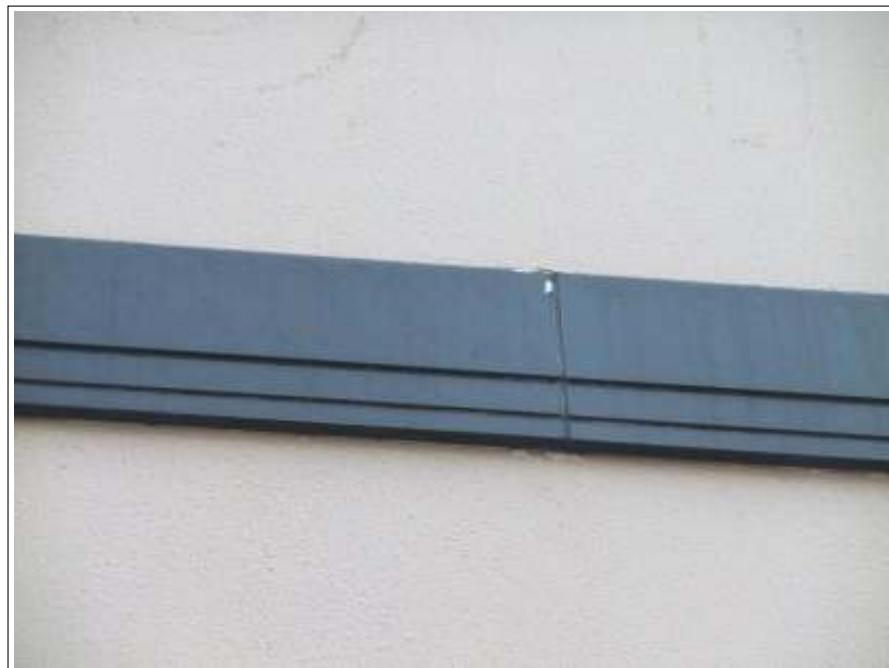
### 胴差し

旧塗膜が剥離をおこしています。  
このまま塗装しても旧塗膜から剥が  
れる恐れがありますので、密着の悪  
い旧塗膜をケレン作業で除去し専用  
の下塗り・上塗りを行います。

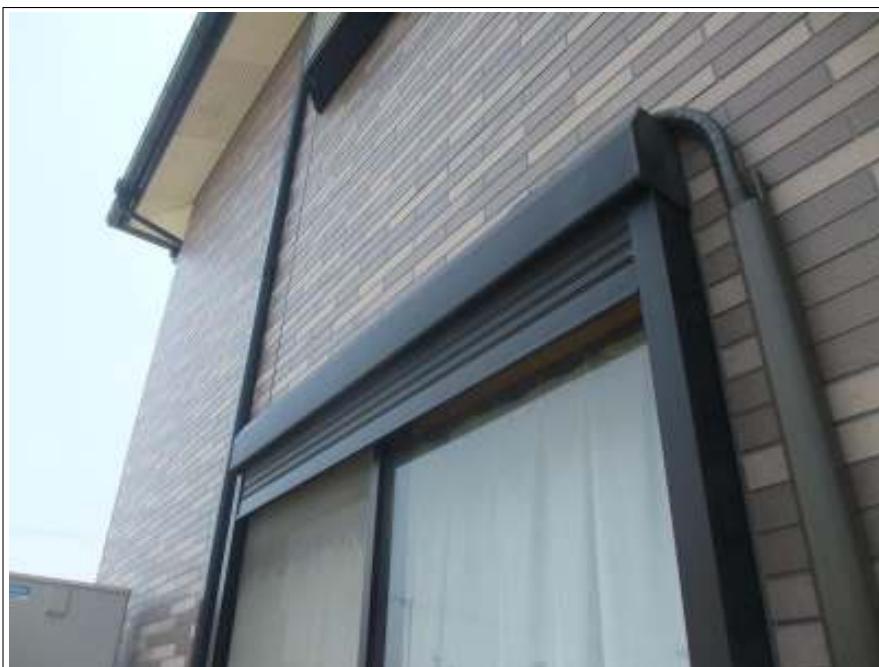
## シャッターBOX

この部分は鉄、スチール素材になります。劣化するとサビが発生してきますので塗装が必要です。

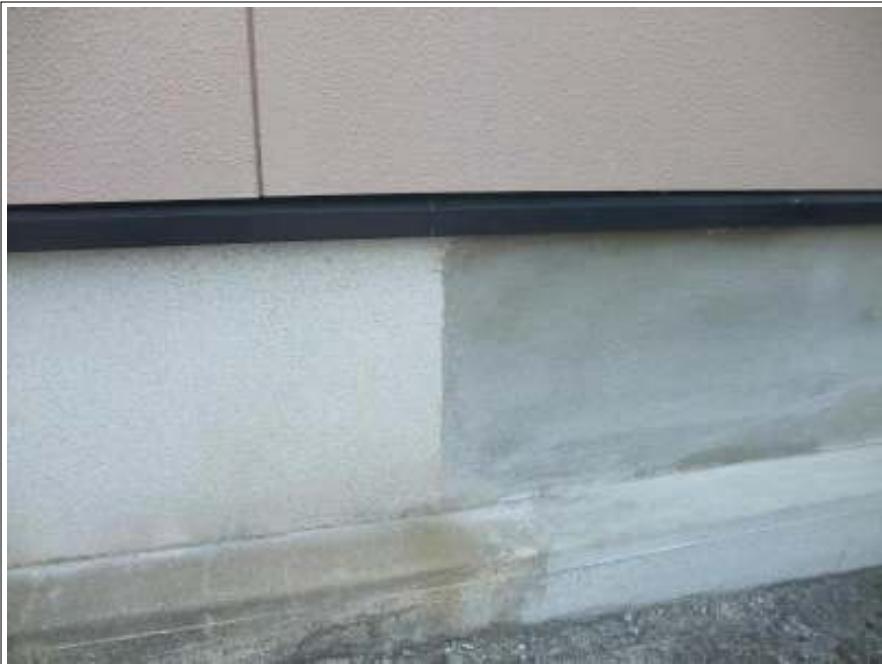
## 基礎

アルカリ性のコンクリートは空気中の二酸化炭素や酸性雨と結合することによって徐々に中性化されます。

中性化されたコンクリートは表面にヒビが入るだけでなく、内部の鉄筋の腐食や膨張につながり構造物の性能低下につながりますので、シーリング等で補修をおこないます。

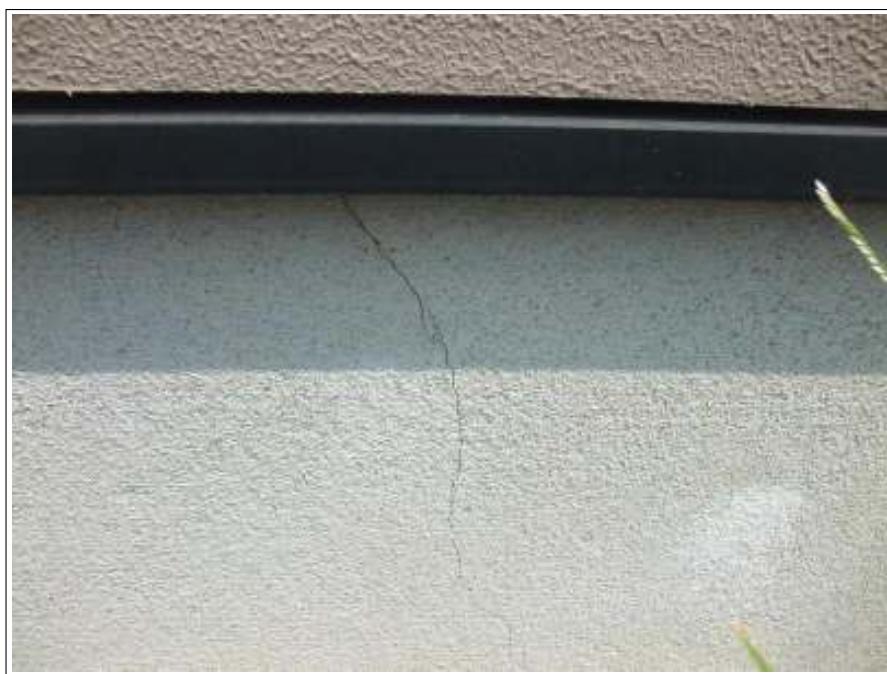
## 基礎クラック部

同上

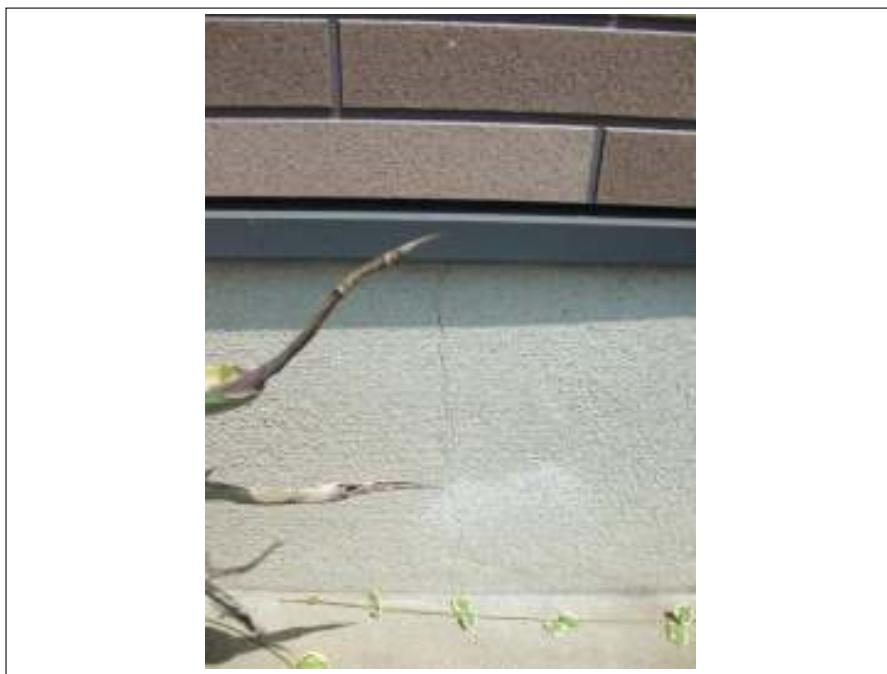
## 基礎クラック

同上

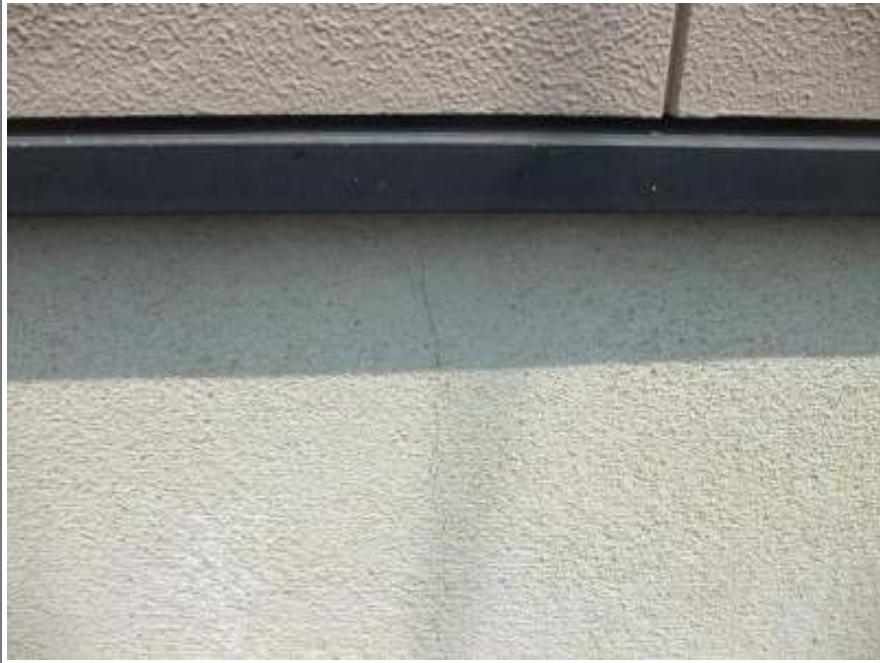
基礎クラック

同上

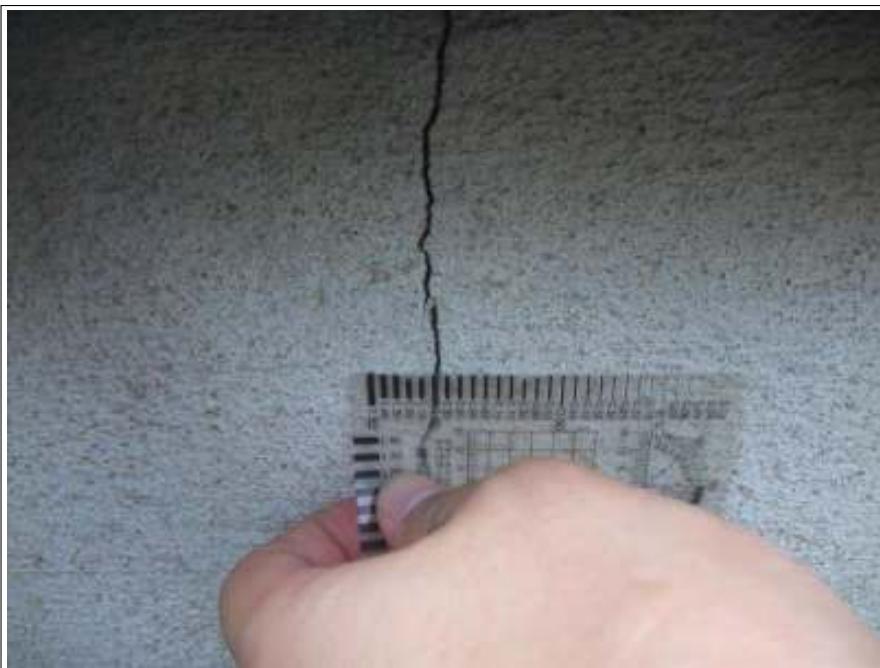
基礎クラック部

0.3mm以上のキレツは補修が必要です。

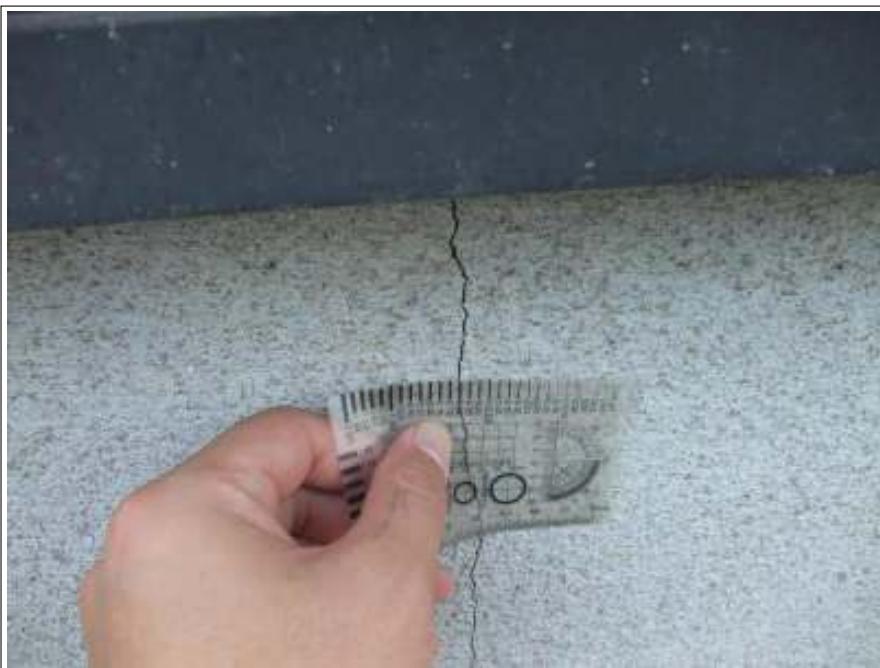
基礎クラック部

同上

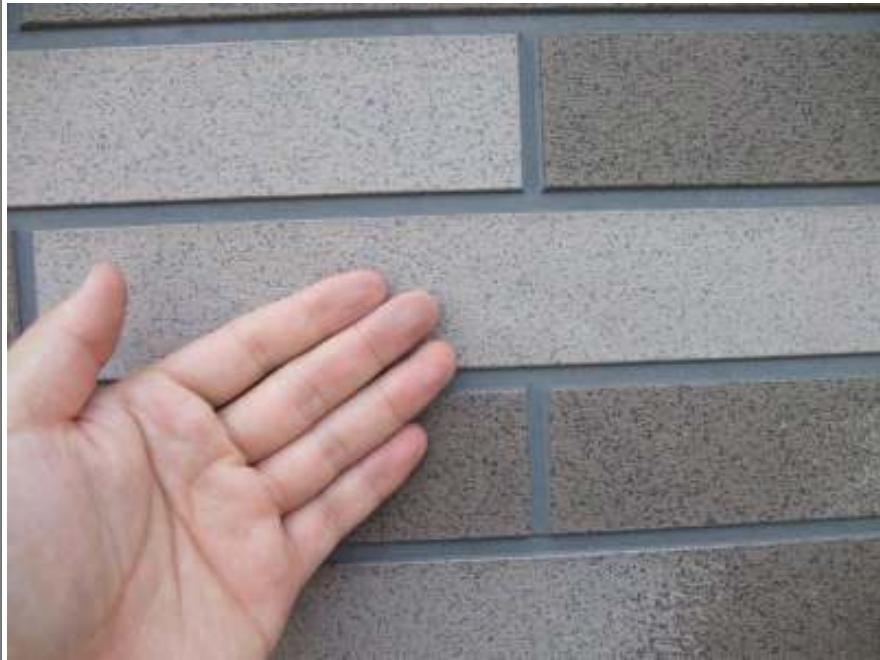
## チョーキング現象

紫外線などにより塗膜の表面が劣化し、チョークの粉状のような状態になっています。

この状態になると表面から水や湿気を吸い込んでしまい、外壁や中の躯体の痛みにつながりますので、早めの塗装をお勧めします。

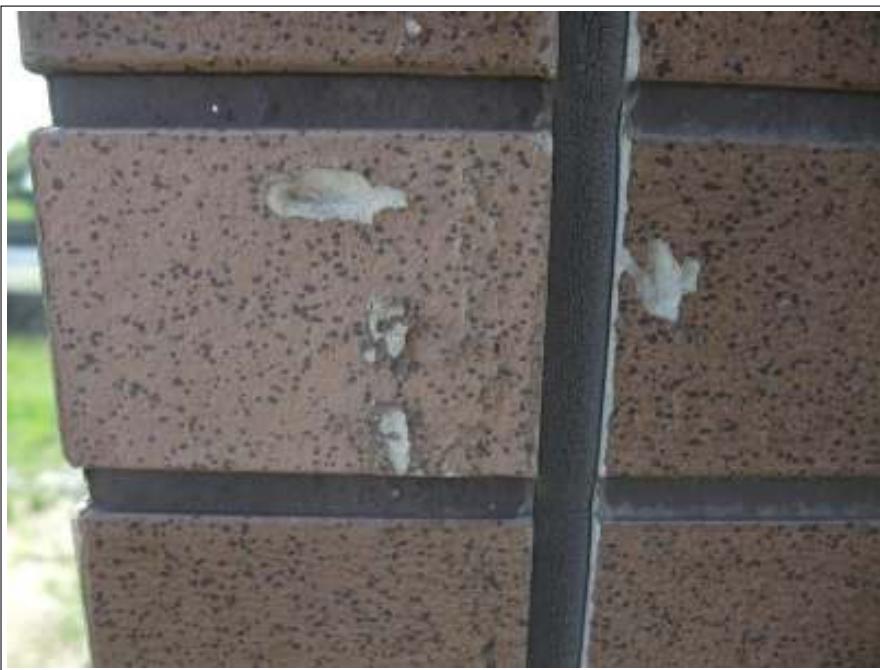
## 外壁劣化部

外壁の塗膜表面が劣化しております。

この状態になると表面から水や湿気を吸い込んでしまい、外壁や中の躯体の痛みにつながりますので、この部分はパテ等で埋めてからの塗装をおこないます。

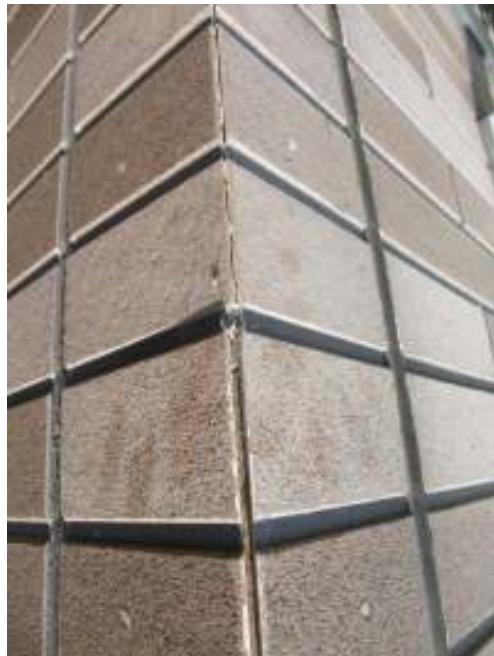
### 外壁劣化部

外壁が雨水を吸って乾いてを繰り返して、外壁の反りが発生しコーナーの隙間が出てきています。

この部分はシーリング等で補修をおこない、塗装をしていきます。

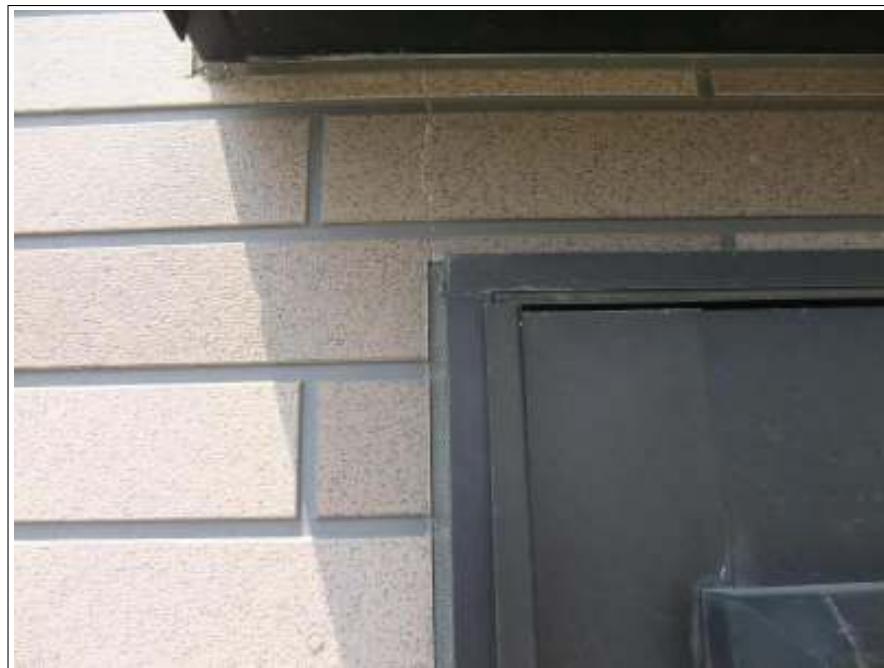
### 外壁クラック部

数ヶ所見られました。

この部分から雨水や湿気、炭酸ガス等が直接侵入し躯体・ボードの痛みや建物の寿命につながりますので、シーリング等で補修をおこない塗装をしていきます。

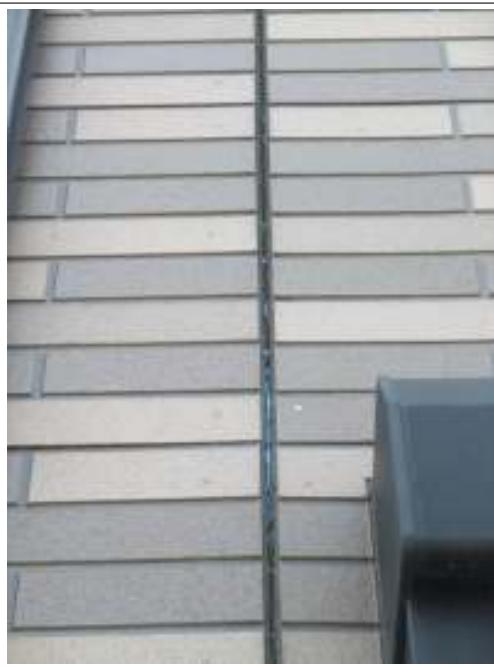
### シーリング劣化部

劣化している部分があります。

この部分から雨水や湿気、炭酸ガス等が直接侵入し躯体・ボードの痛みや建物の寿命につながりますので、シーリング等で補修をおこない塗装をしていきます。

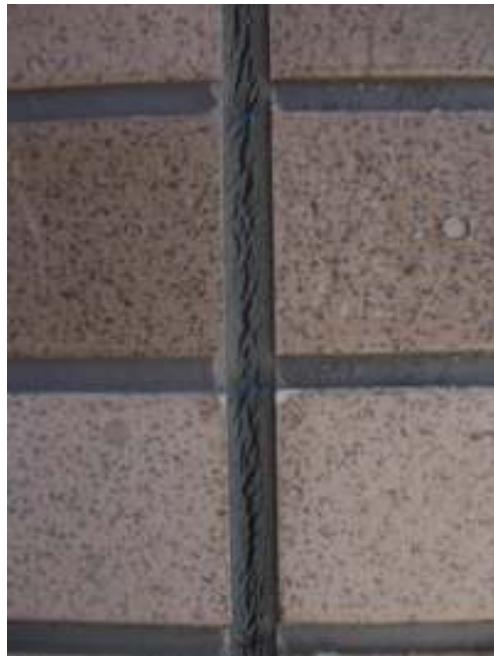
シーリング劣化部

同上

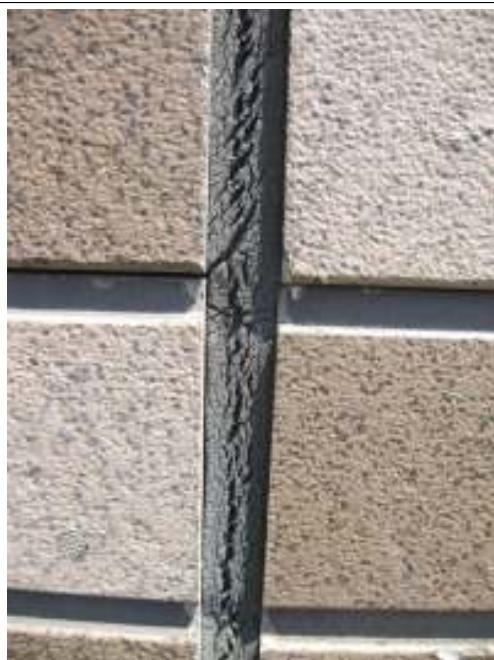
シーリング劣化部

同上
