工事写真報告書

工事名 S 様邸

工事箇所 屋根・外壁・その他塗装工事一式

工事住所 北九州市 小倉北区 南丘

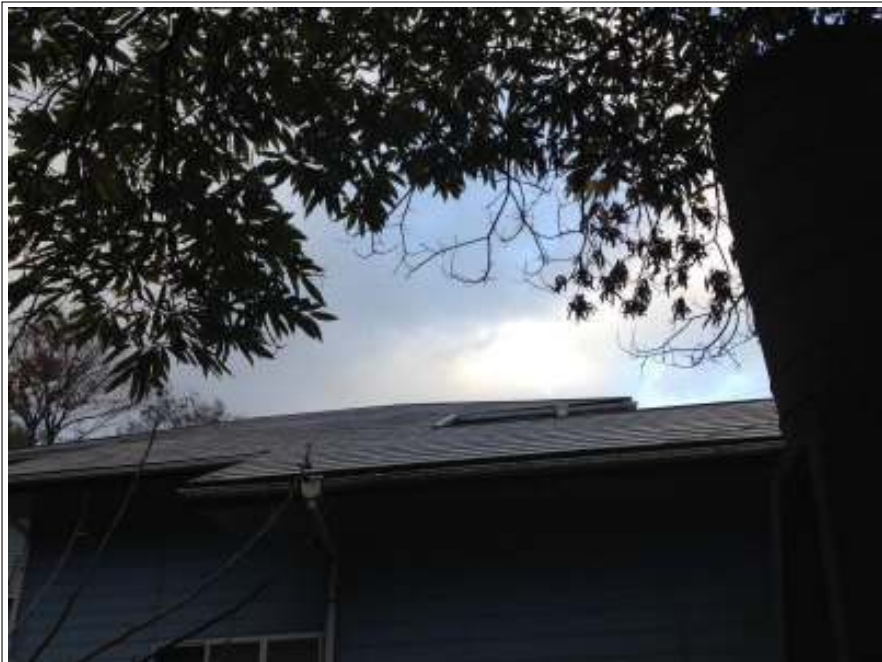
屋根

この素材はセメント：アスベスト(又は^ル纖維)が85：15で作られています。

表面の塗装が新築当時はアクリル塗装を焼き付けており、7年ぐらい経過すると表面の防水効果が低下し、だんだん反りや割れが生じてきます。

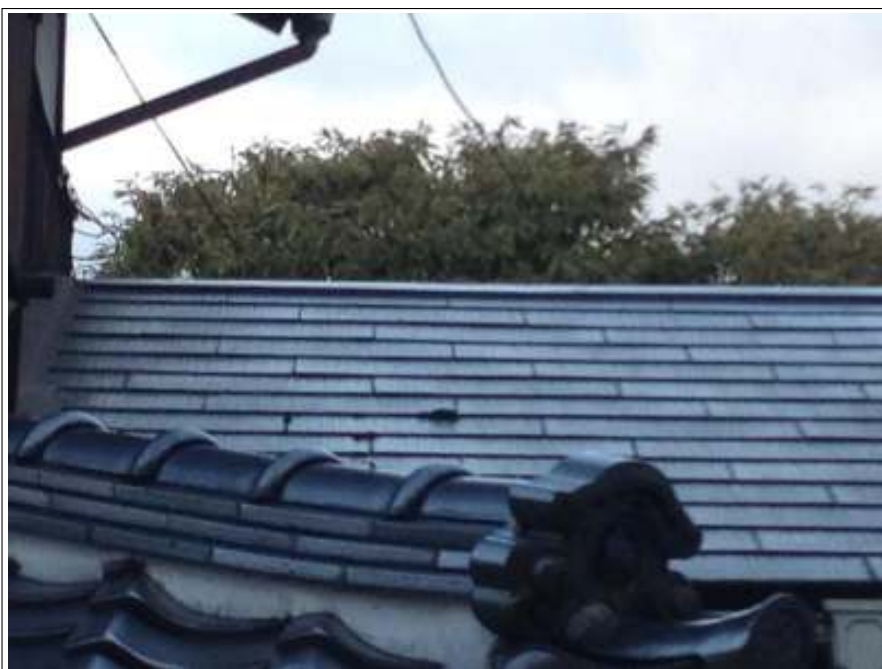
屋根 カビ・コケ・藻 発生部

カビ・コケ・藻の発生が見られます。

この上にいくら良い塗装をしても、カビ等の根が残っている以上塗膜を突き破って表面化してきますので、根を抑える必要があります。

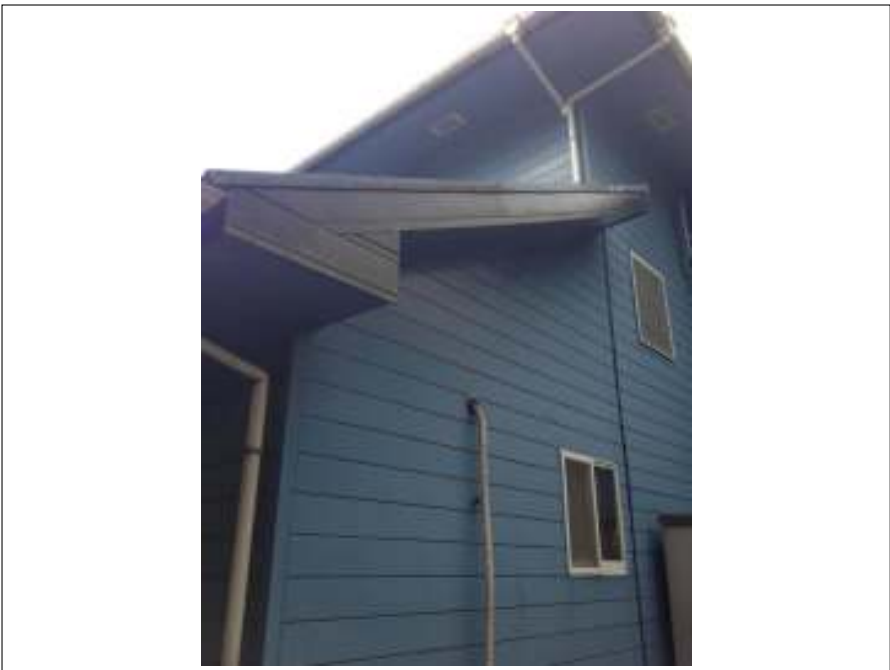
破風板・鼻かくし

経年劣化しています。

この部分は劣化が進み腐食してくると、塗装では間に合わなくなり鉄板を上から被せる形がでてきますので、劣化する前の塗装をお勧めします。

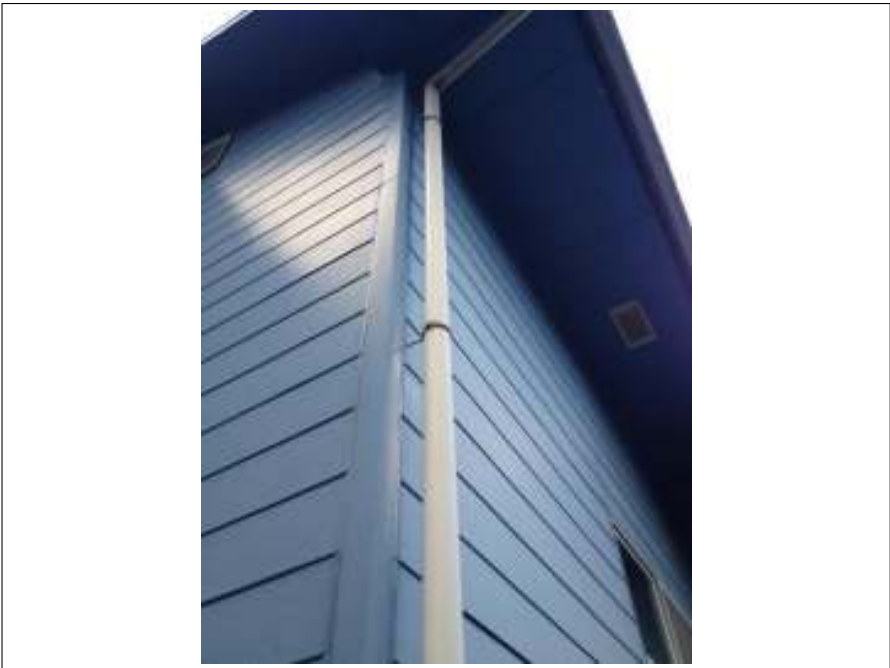
樋

こちらは塩ビ素材になります。劣化すると割れが生じたりすることがありますので、塩ビ専用の下塗りをおこない塗装をしていきます。

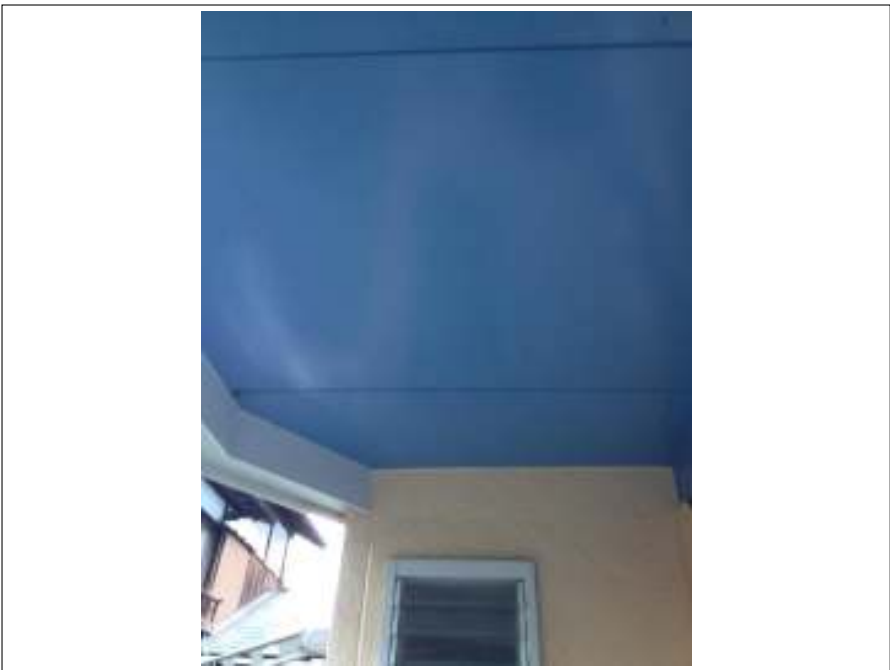
軒天

経年劣化しております。

この部分は通気性の良い軒天専用の
塗装をしていきます。

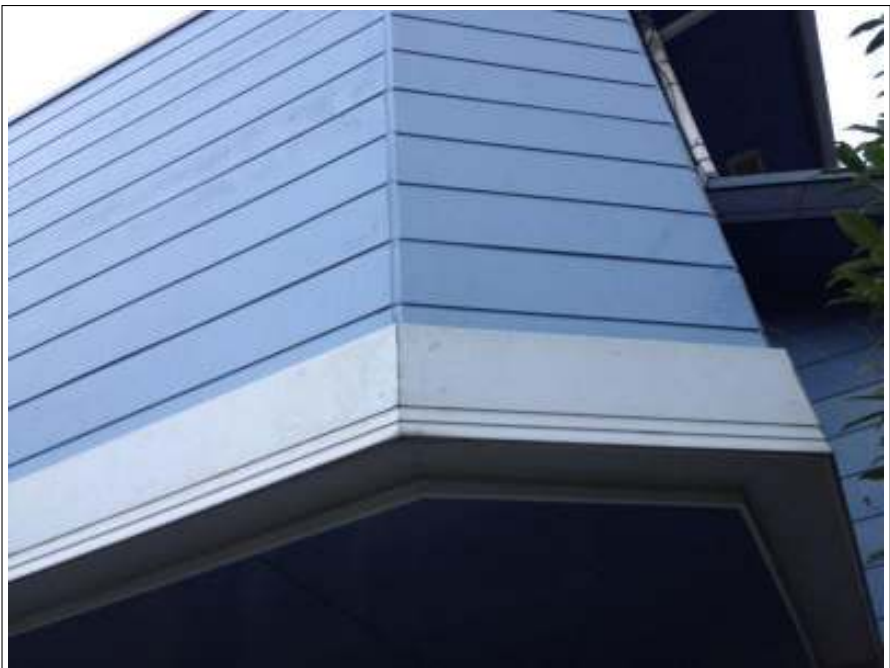
胴差し

つなぎ目の部分や表面の劣化が目立ちます。また旧塗膜の剥離や浮きも見られ、このまま塗装しても旧塗膜から剥がれてきます。

密着の悪い旧塗膜をケレン作業・つなぎ目の劣化部はシーリング補修等で下地処理をおこない、塗装をしていきます。

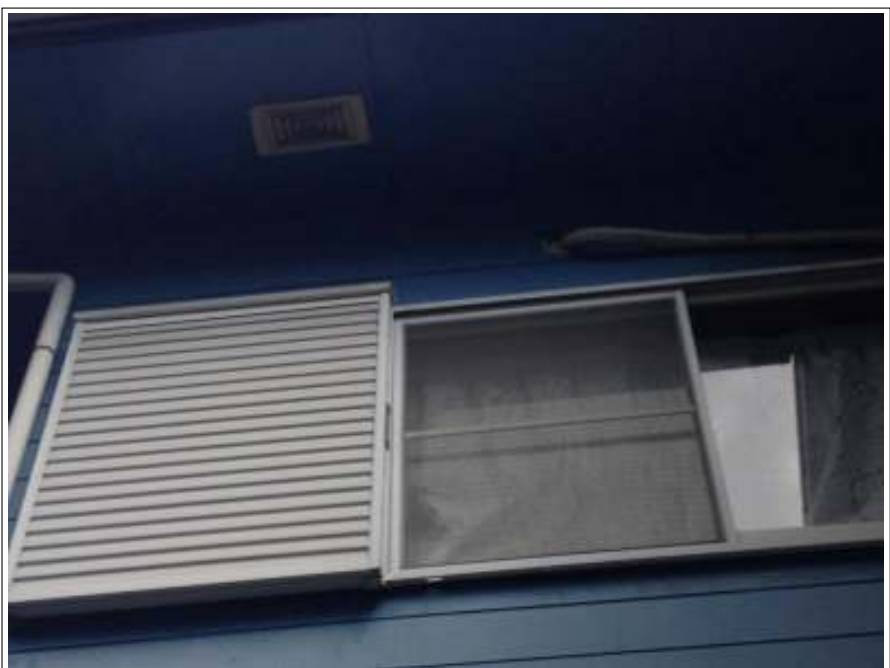
雨戸

この部分は鉄、スチール素材になります。劣化するとサビが発生してきますので塗装が必要です。

サビが発生しているうえに塗装をしてもすぐにサビが表面化してきますので、ケレン作業・サビ止め等の下地処理をおこない、塗装をしていく必要があります。

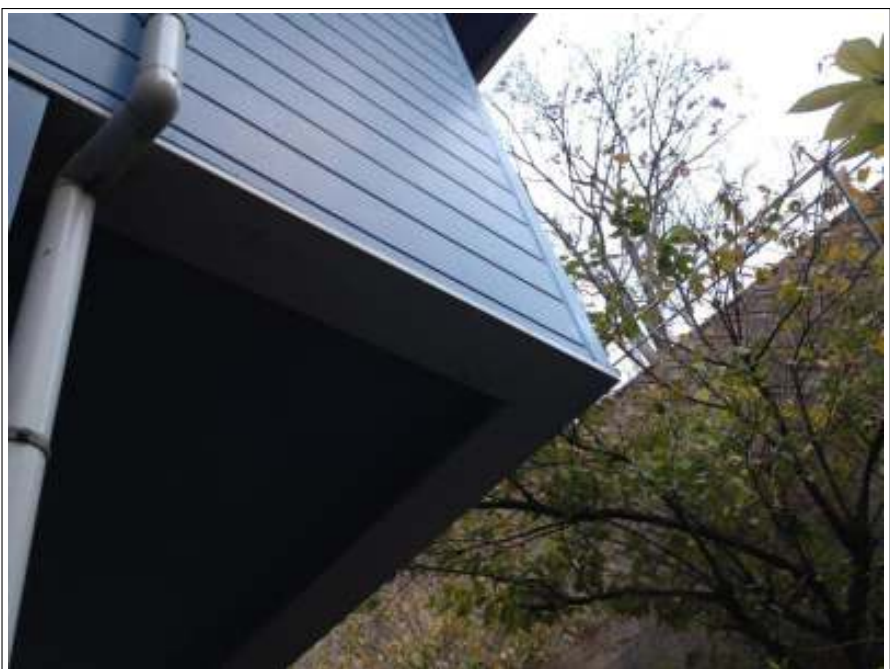
その他鉄部

同上

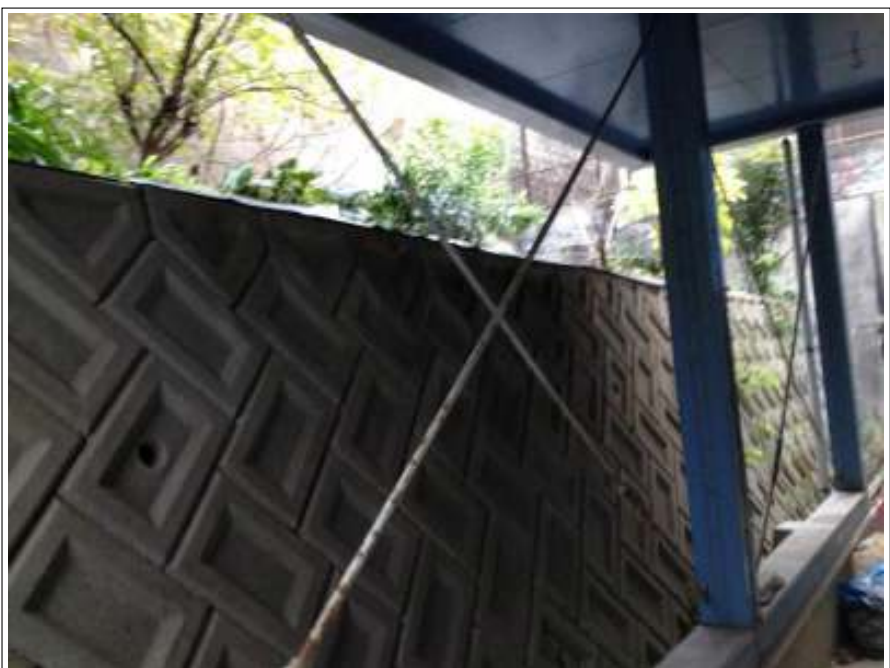
その他鉄部

同上

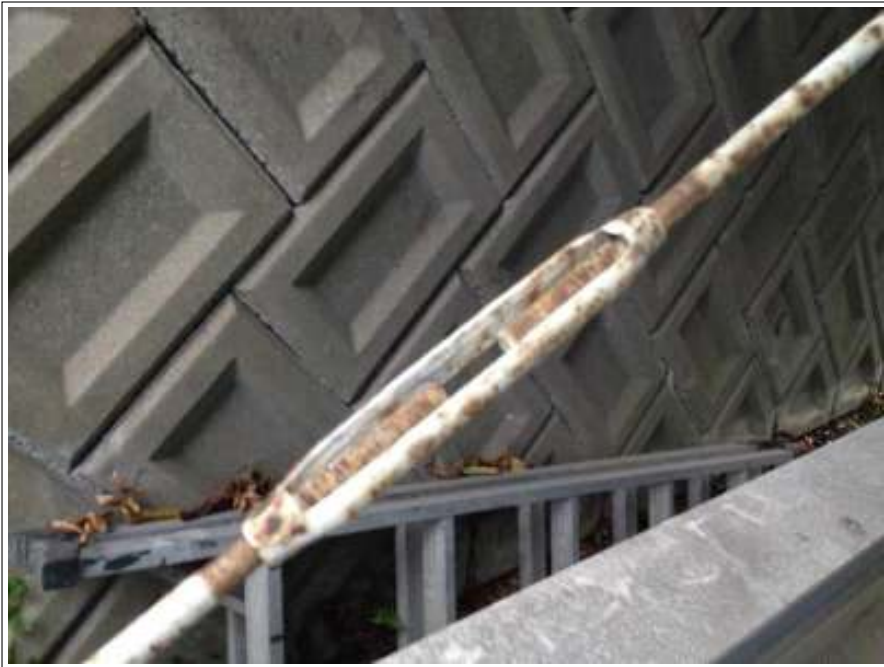
その他鉄部

同上

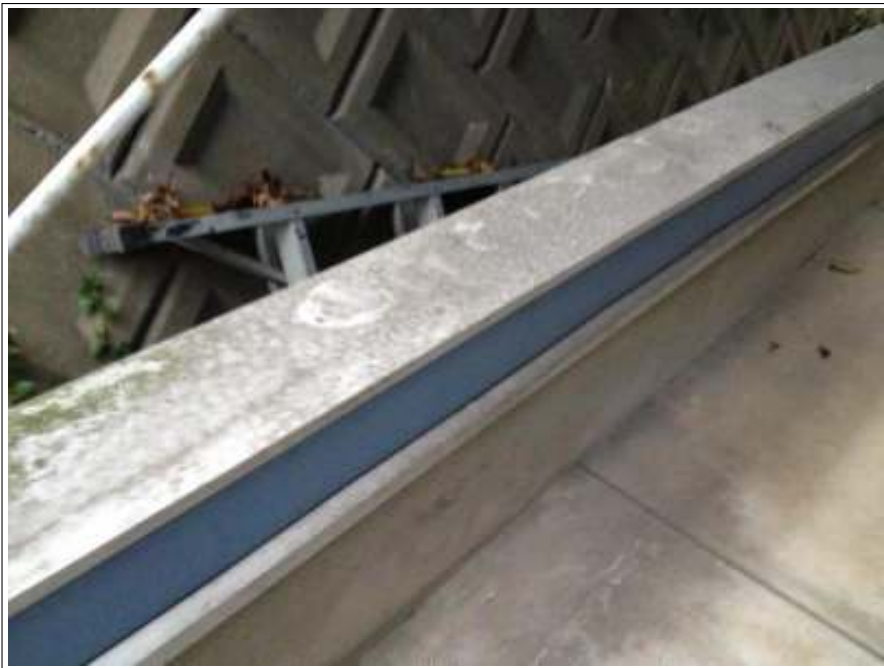
その他鉄部

同上

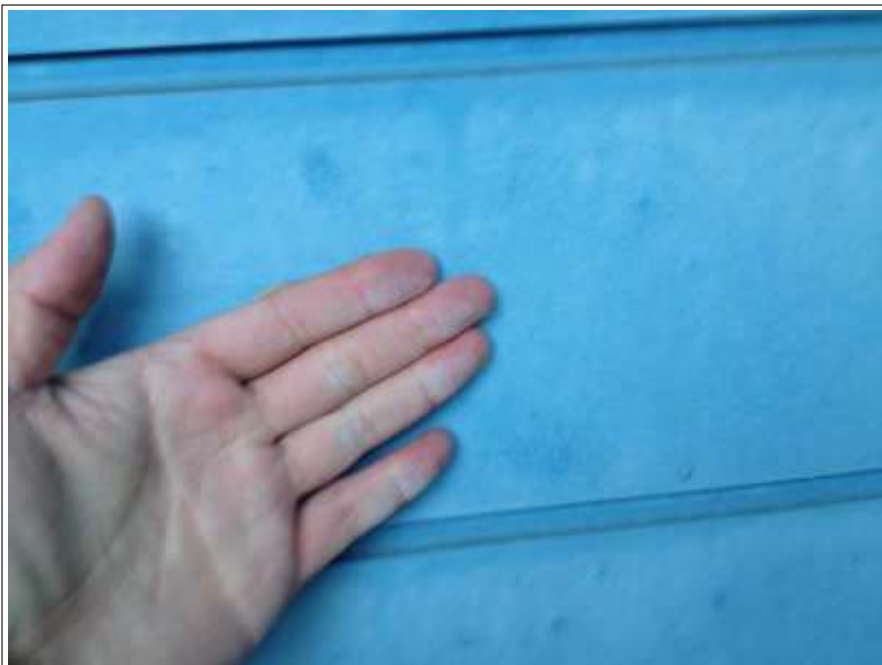
チョーキング現象

紫外線などにより塗膜の表面が劣化し、チョークの粉状のような状態になっています。

この状態になると表面から水や湿気を吸い込んでしまい、外壁や中の躯体の痛みにつながりますので、早めの塗装をお勧めします。

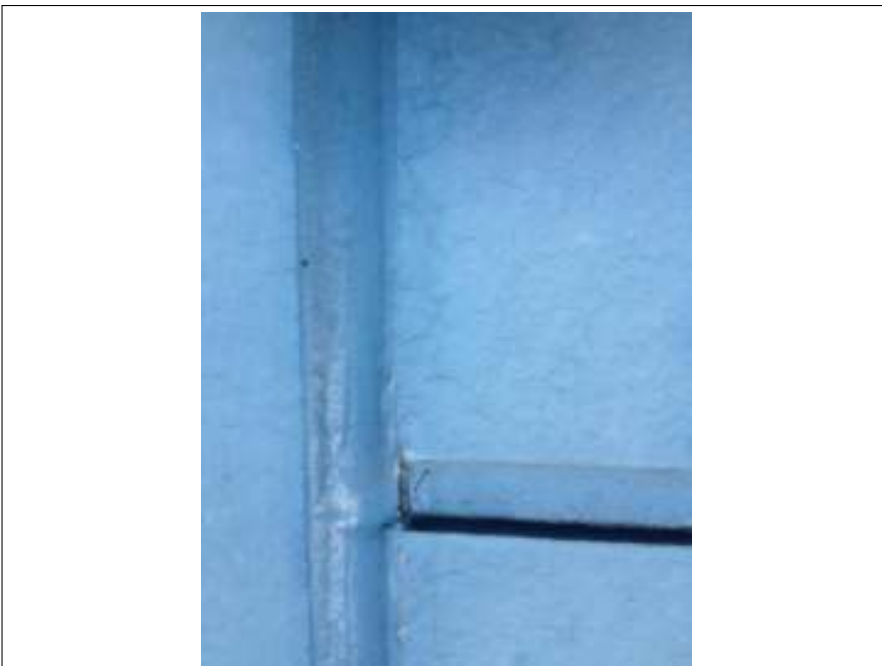
塗膜 劣化部

小さなキレツが見られます。塗装内の可塑剤が気化してしまい、表面にヒビ割れをおこしてしまいます。

この状態になると表面から水や湿気を吸い込んでしまい、外壁や中の躯体の痛みにつながりますので、早めの塗装をお勧めします。

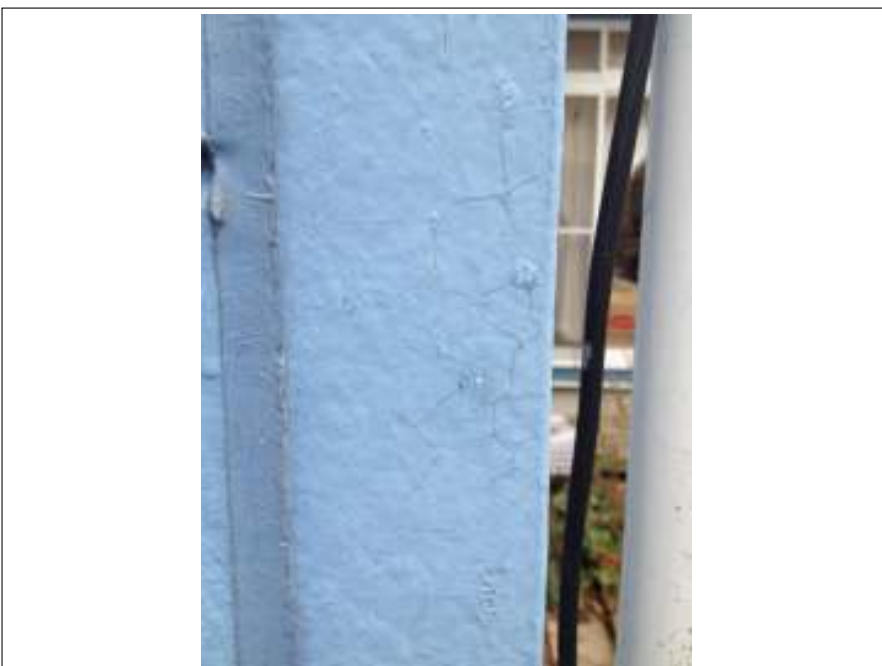
塗膜 劣化部

同上

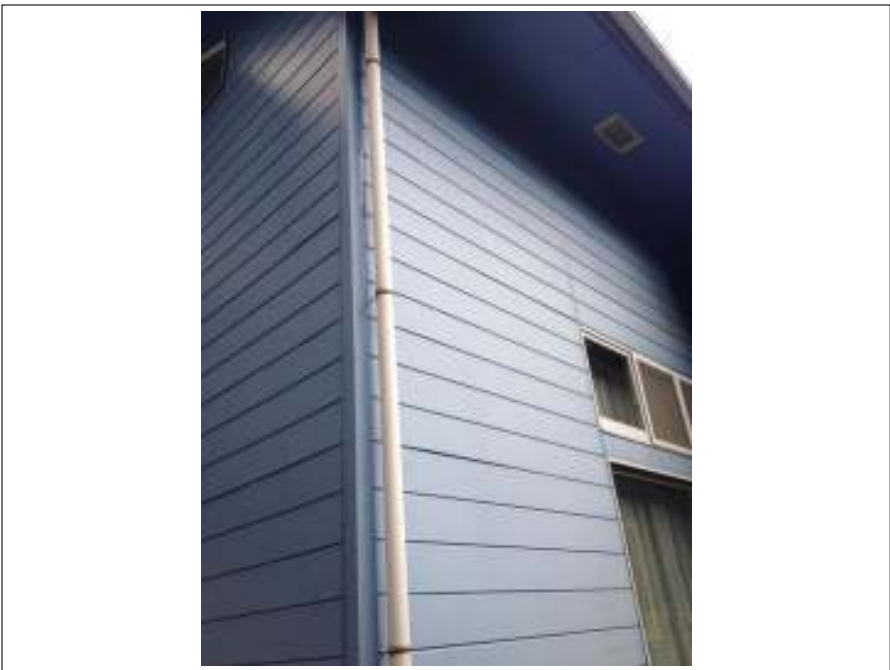
外壁 反り

水や湿気を吸って乾いてを繰り返して反ってしまうと隙間が広がってきています。

反ってしまうと二度と反りは戻りませんので、反りがひどくなる前の塗装をおすすめします。

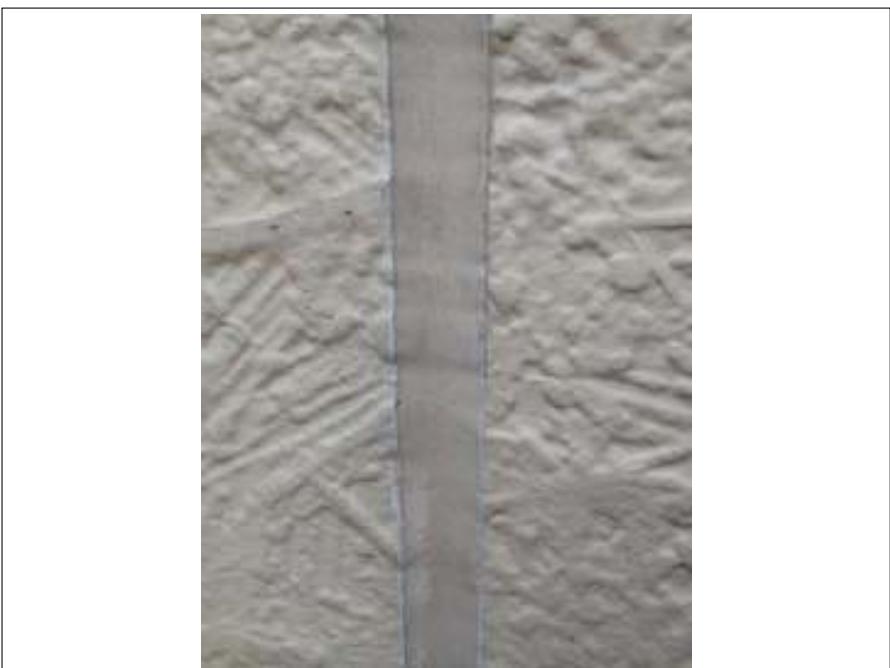
外壁シーリング劣化部

劣化している部分があります。
この部分から雨水や湿気、炭酸ガス等が直接侵入し躯体・ボードの痛みや建物の寿命につながりますので、シーリング等で補修をおこない塗装をしていきます。

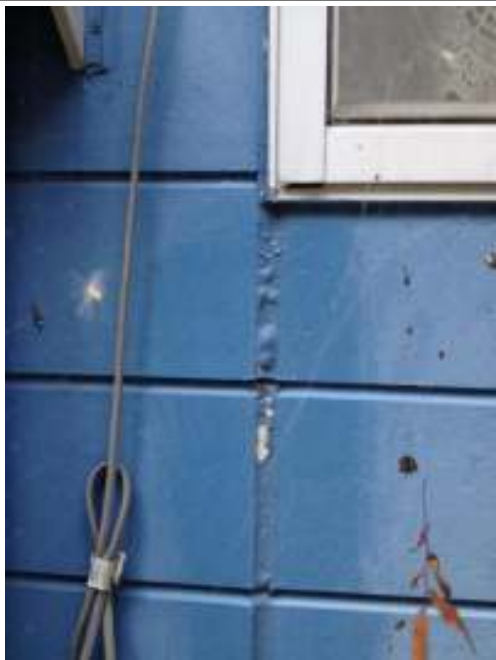
外壁シーリング劣化部

同上

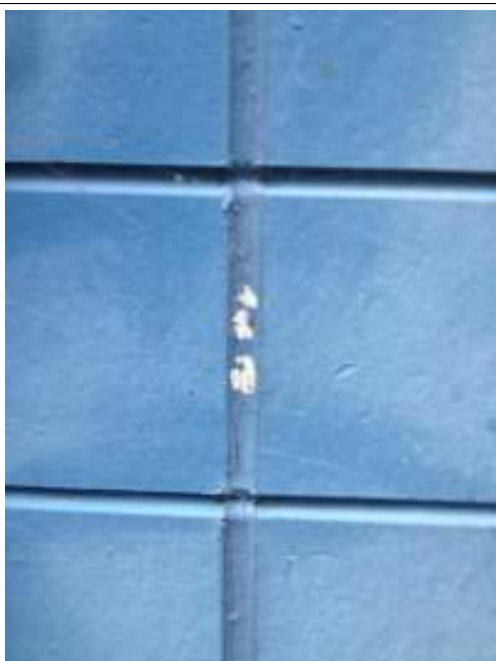
外壁シーリング劣化部

同上

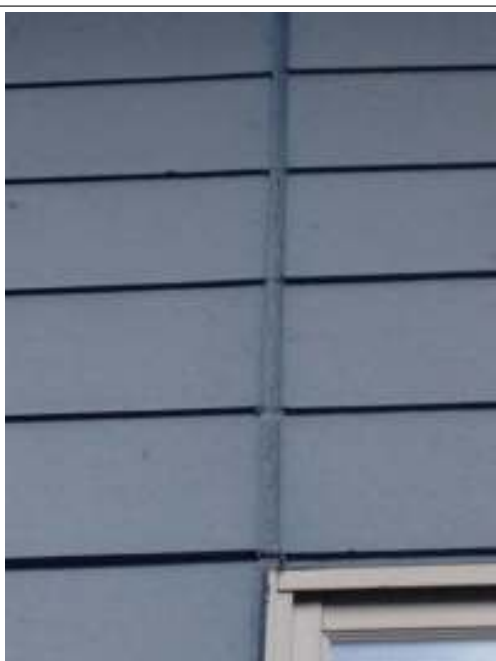
外壁シーリング劣化部

同上

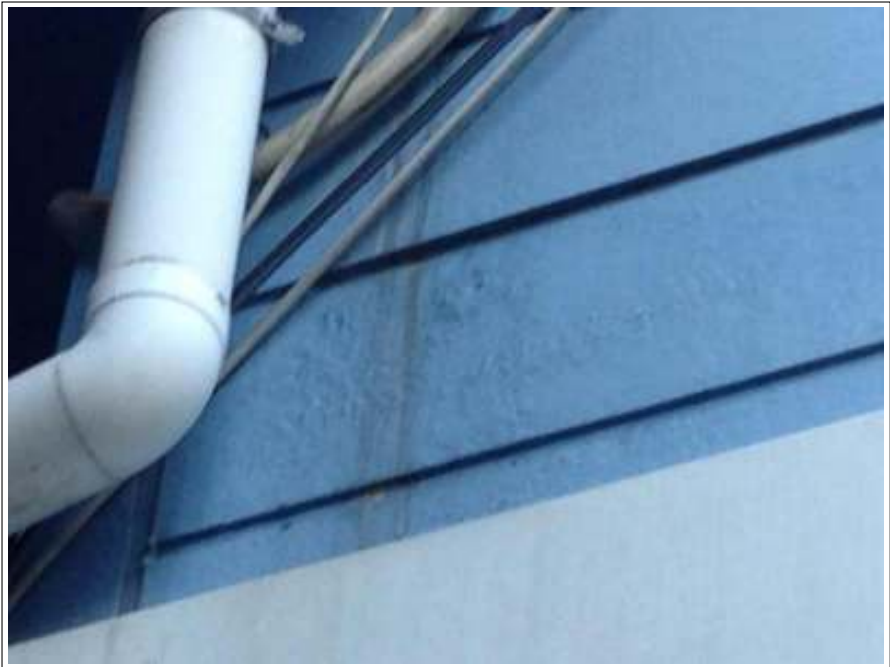
外壁カビ発生部

カビの発生が見られます。
カビの上にくら良い塗装をして
も、カビの根が残っている以上塗膜
を突き破って表面化してきますの
で、カビの根を抑える必要がありま
す。
