工事写真報告書

工事名 Y様邸

工事箇所 外壁・その他 塗装工事一式

工事住所 北九州市 小倉北区 篠崎

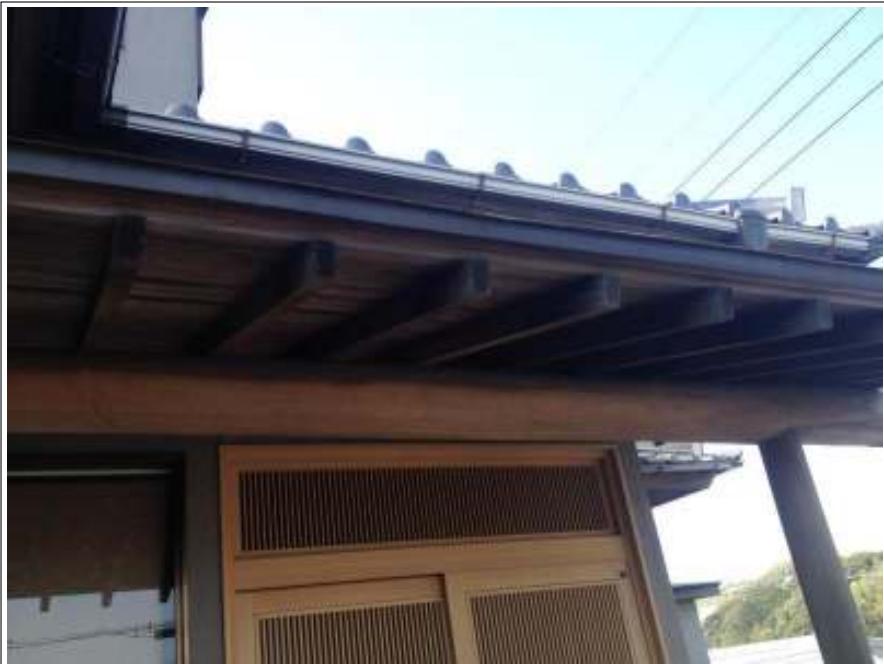
玄関 木部

経年劣化しています。劣化が進むと腐食や害虫の被害に繋がってきますので、この部分は防腐剤の入った、木目を活かす塗装をしていきます。

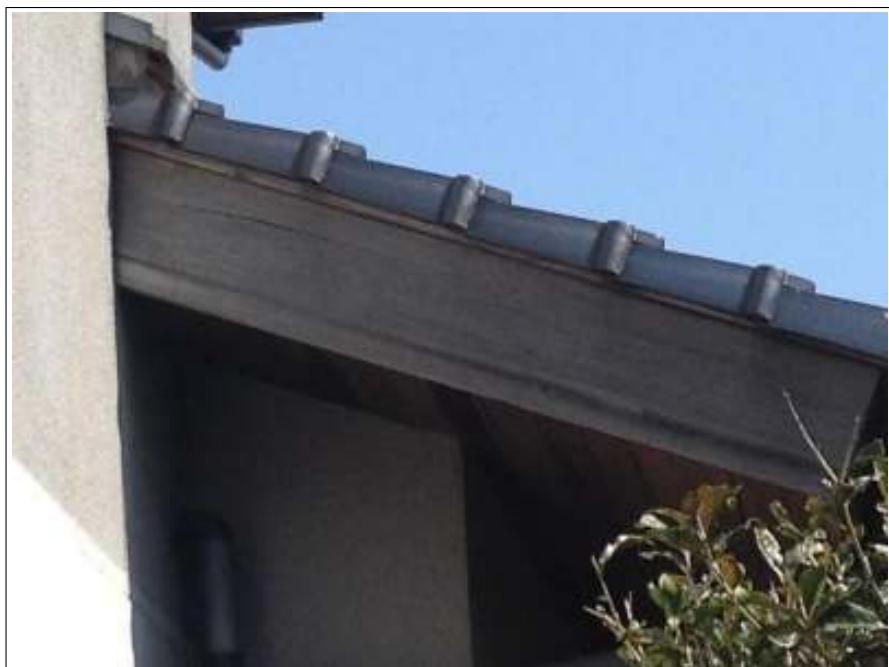
破風板

同上

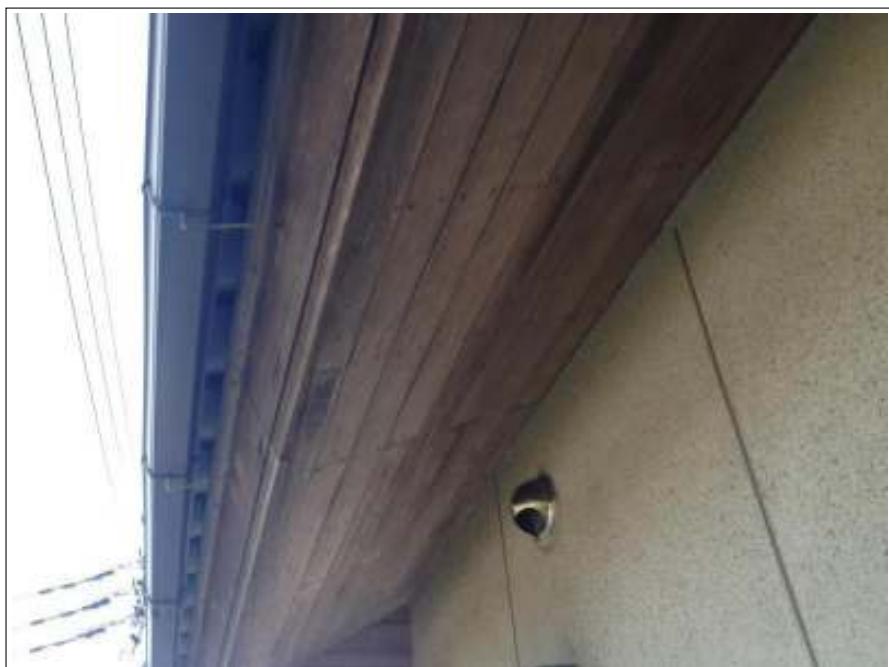
軒

同上

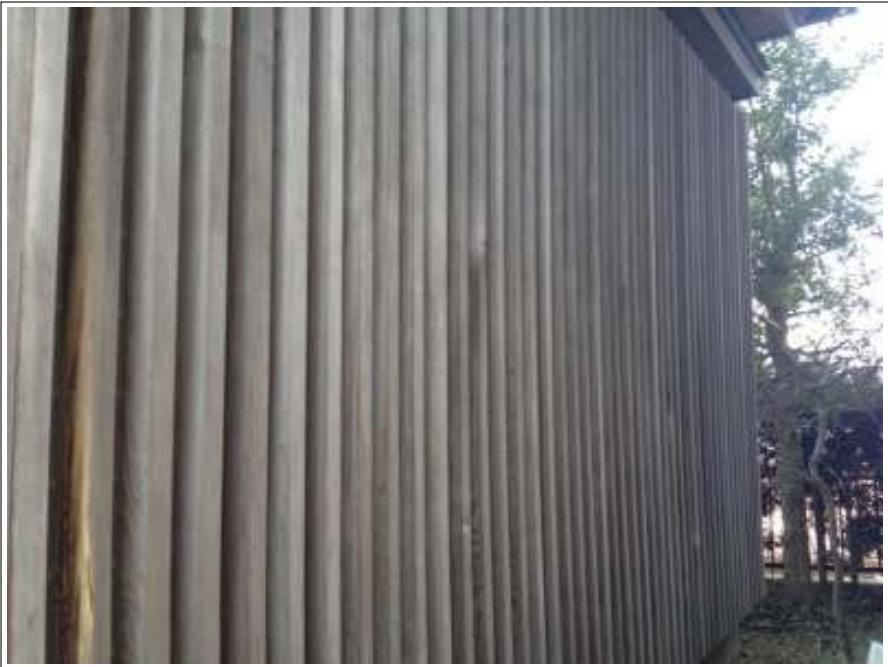
木格子

同上

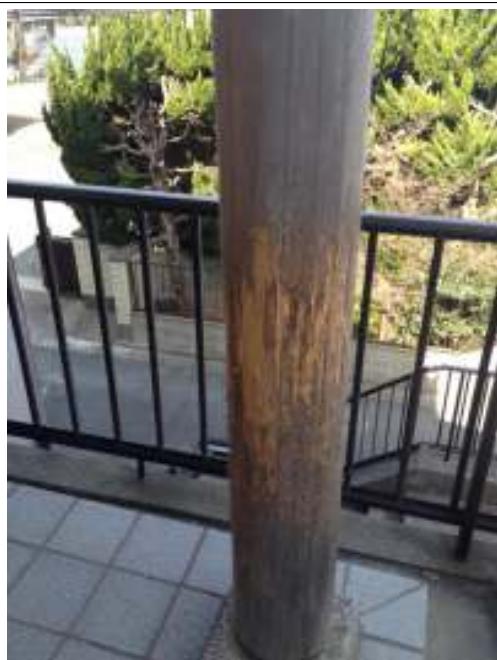
玄関 柱

木の劣化や旧塗膜の剥離等が見られます。

ペーパー等でケレン作業をおこない、塗装をしていきます。

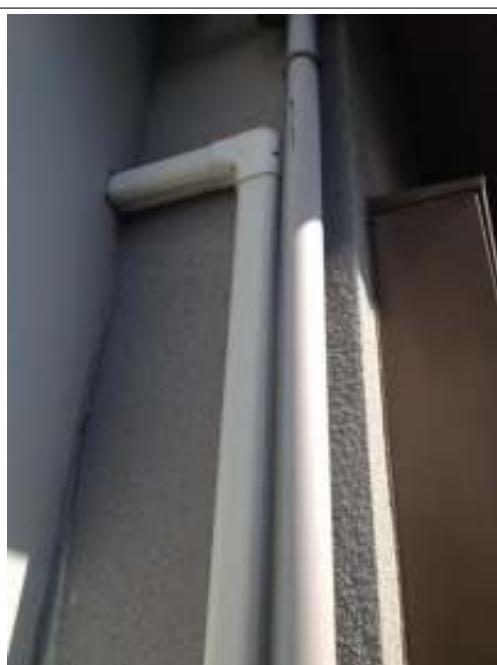
樋・ダクトカバー

こちらは塩ビ素材になります。

劣化すると割れが生じたりすることがありますので、塩ビ専用の下塗りをおこない塗装をしていきます。

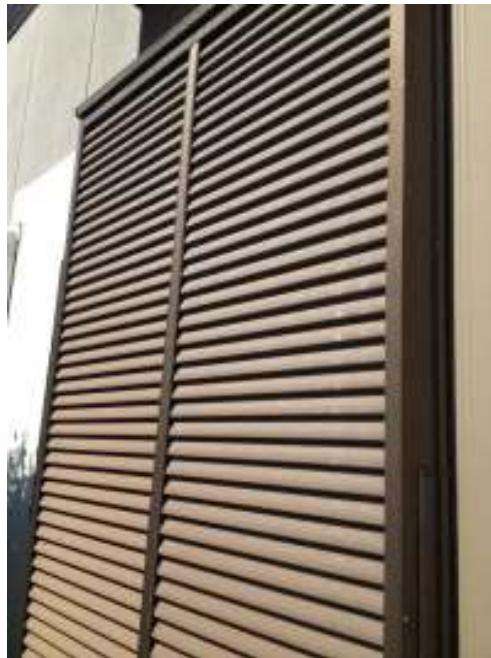
戸袋

この部分は鉄、スチール素材になります。劣化するとサビが発生してきますので塗装が必要です。

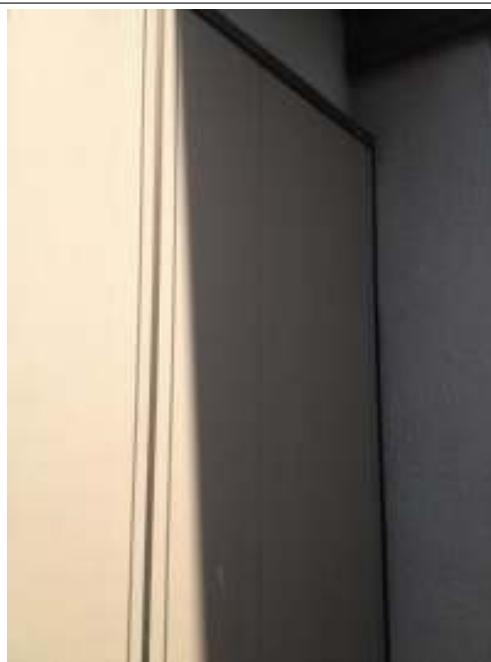
雨戸

同上

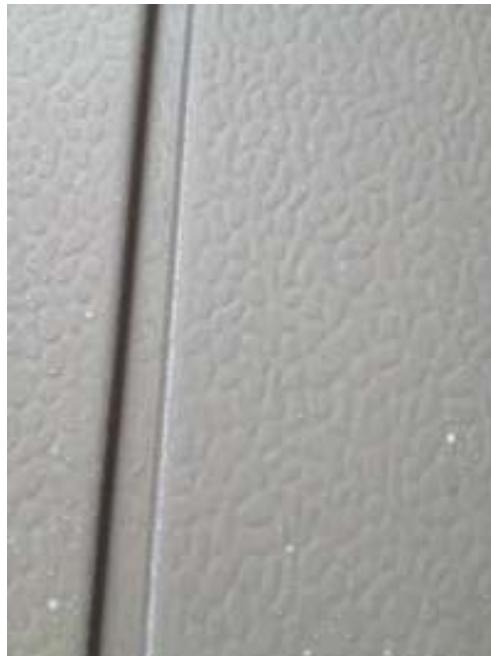
雨戸

同上

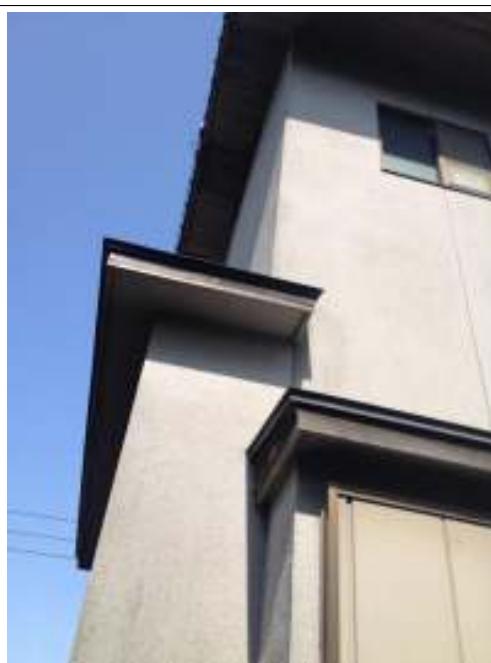
庇

同上

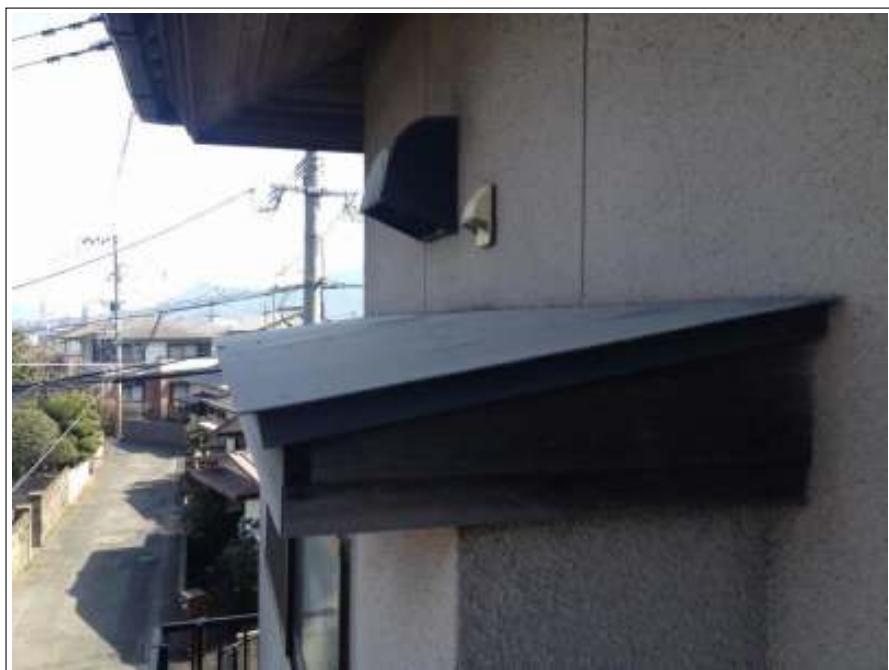
小庇

同上

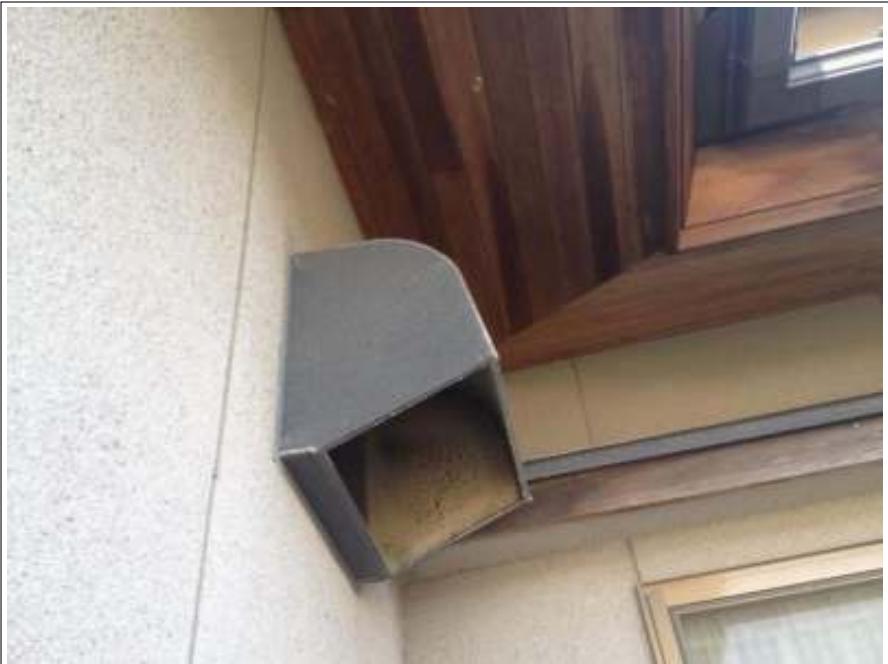
換気フード

同上

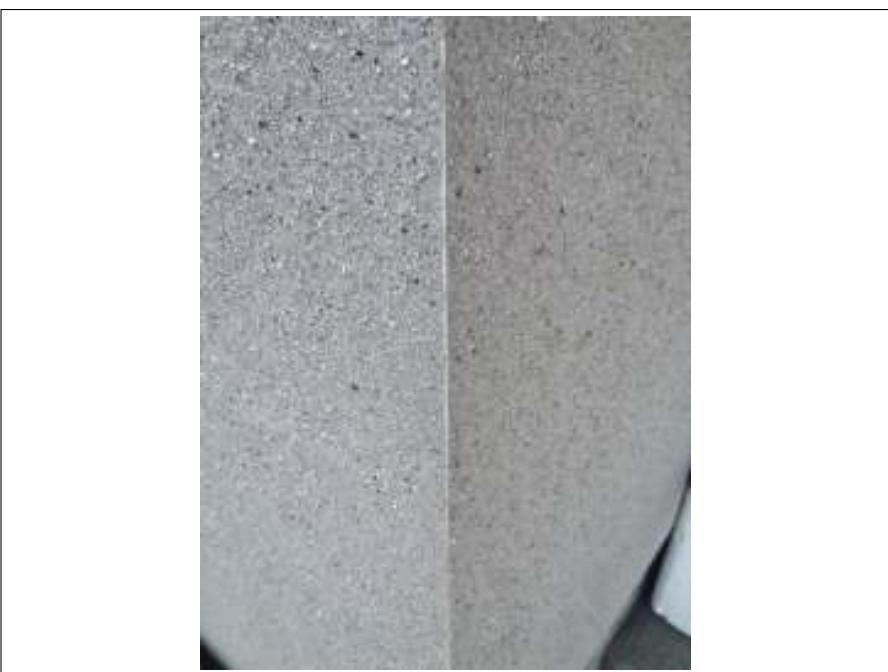
外壁 現状

塗装表面の劣化が見られます。

この部分から雨水や湿気、炭酸ガスが侵入してき、外壁材の痛みや躯体の劣化につながりますので、塗装表面の劣化が進む前に早めの塗装をお勧めします。

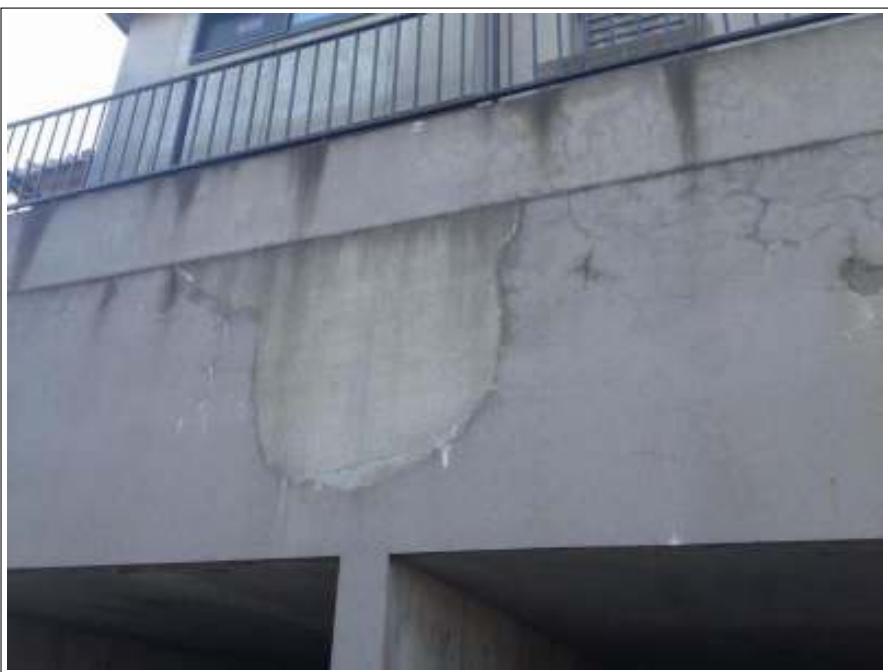
外構坪 外観

一部補修後が見られます。

この部分は施工した際に仕上りの違いが見られますので、ローラーでの肌合わせをおこない、塗装をしていきます。

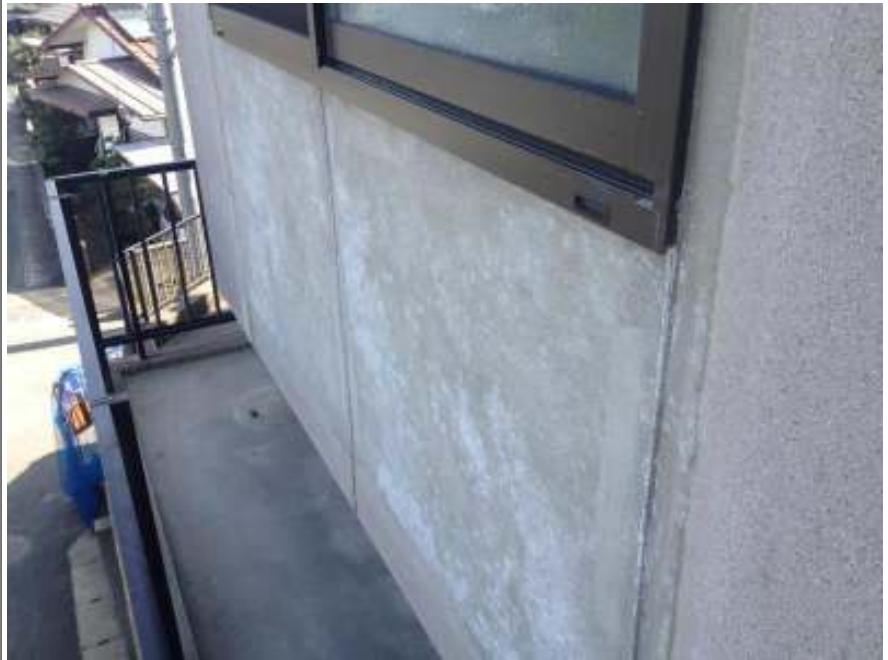
外壁 現状

同上

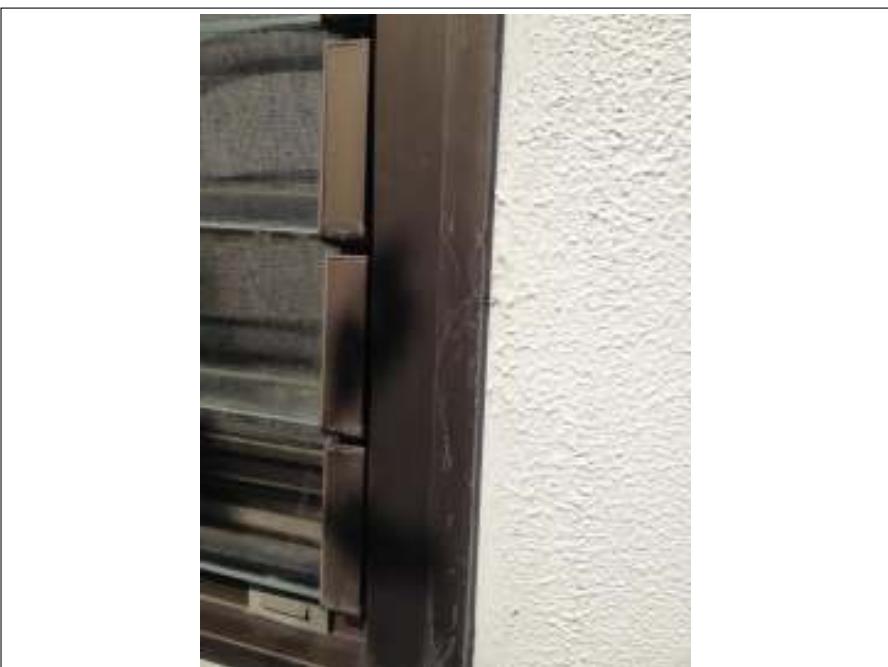
外壁 サッシ廻り部

前回の施工時のサッシの傷が見られます。

ライン出しの際に、サッシ廻りに傷が入っているかと思います。

サッシ廻りは通常の部分と違い、慎重に施工する必要があります。

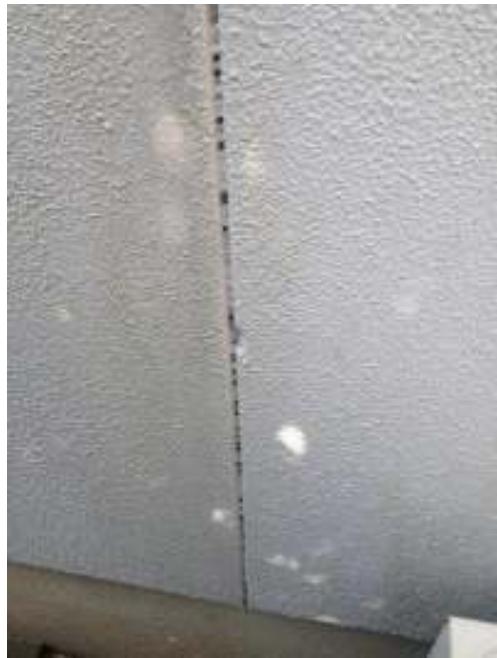
外壁 目地部

一部塗装をおこなっている部分がありますが、施工時に刷毛取りをおこなっていない為か、目地部の施工仕上り斑が見られます。

この部分はカッターで除去、もしくはシーリング埋めにより、施工仕上りの均一化を図ります。

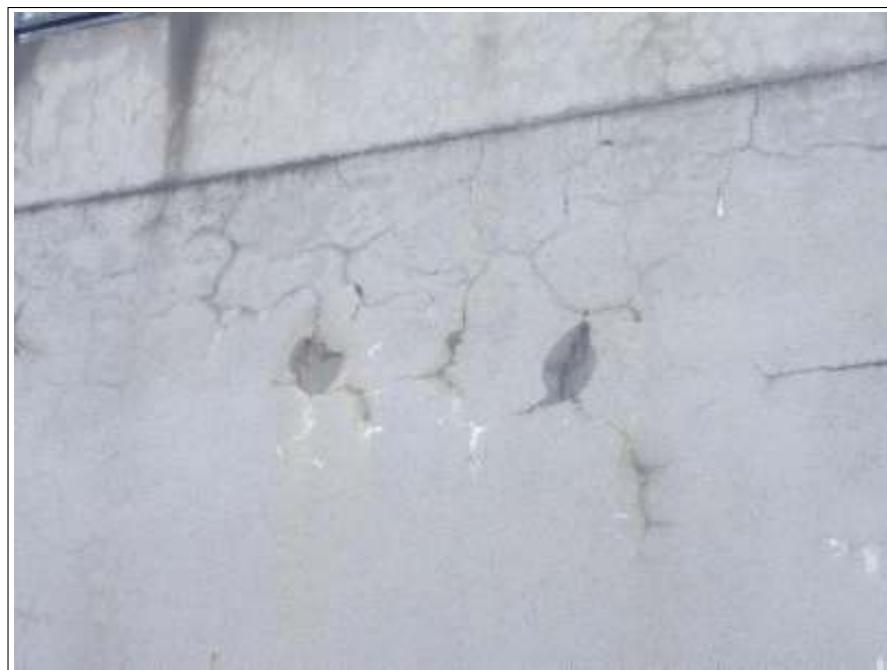
外構壇 クラック部

アルカリ性のコンクリートは空気中の二酸化炭素や酸性雨と結合することによって徐々に中性化されます。

中性化されたコンクリートは表面にヒビに入るだけでなく、内部の鉄筋の腐食や膨張につながり構造物の性能低下につながりますので、シーリング等で補修をおこないます。

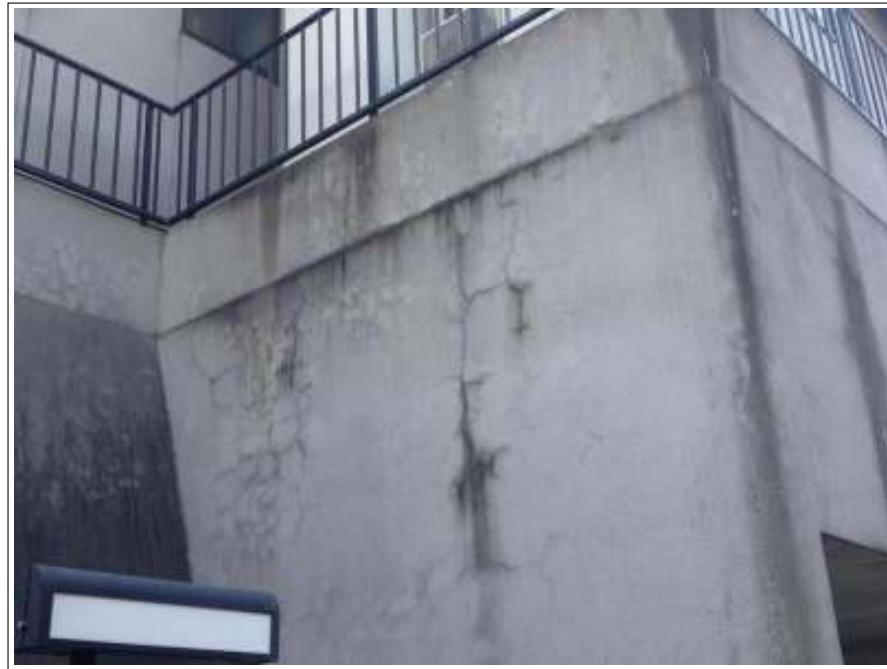
外構壇 クラック部

同上

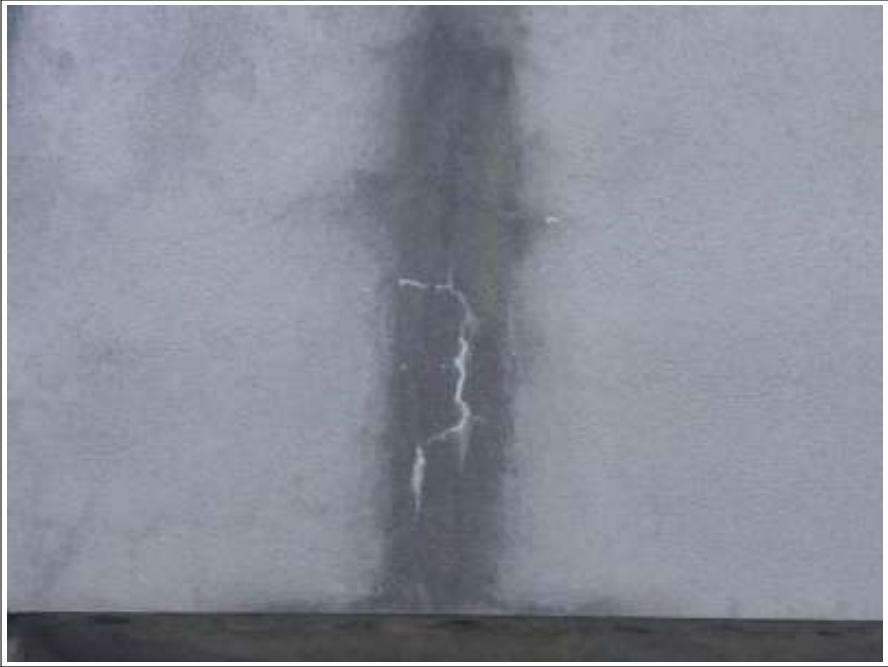
クラック部

同上

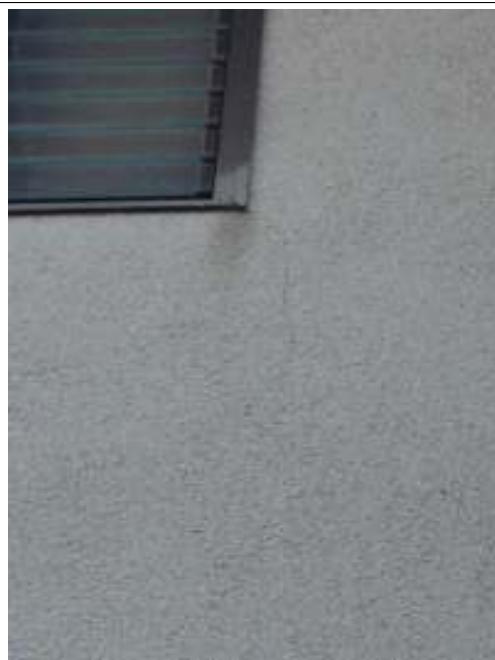
外壁 クラック部

数ヶ所見られました。

この部分から雨水や湿気、炭酸ガスが侵入してき、外壁材の痛みや躯体の劣化につながりますので、劣化している部分はシーリング材で補修をおこない塗装をしていきます。

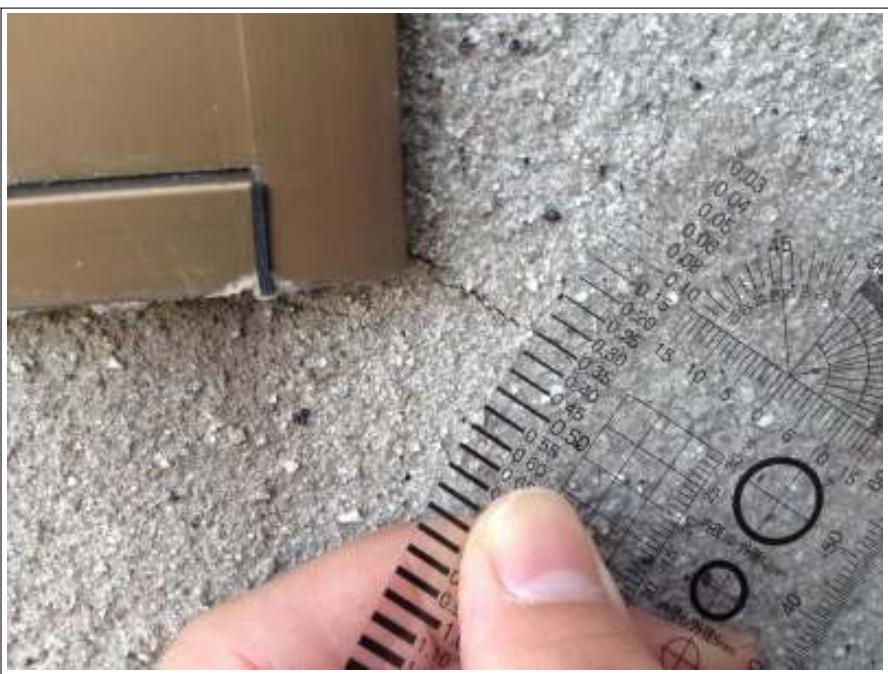
外壁 クラック部

0.3 mm以上のクラックは塗料での補修では十分ではありませんので、シーリング材等で補修をおこない、塗装をしていきます。

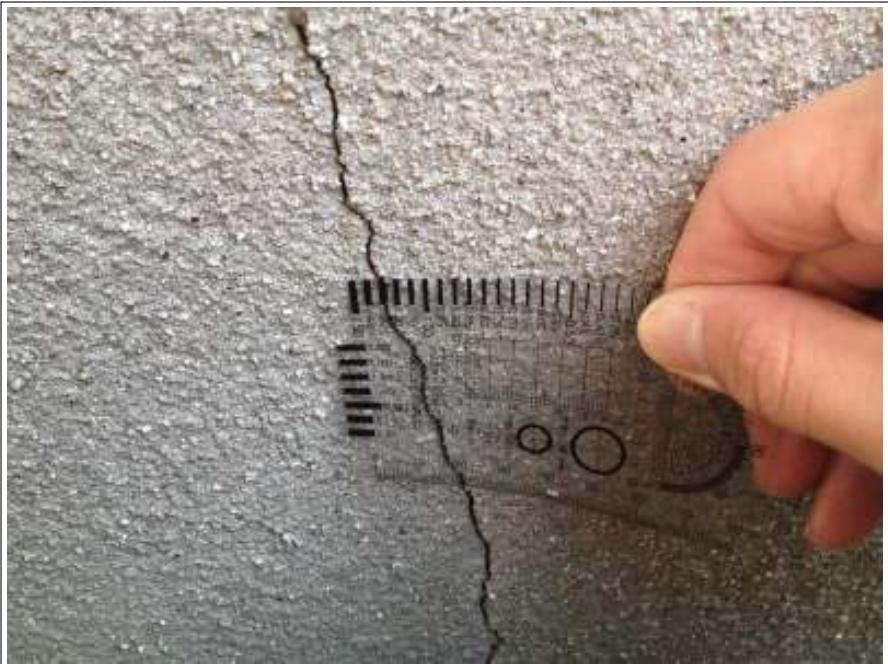
外壁 クラック部

同上

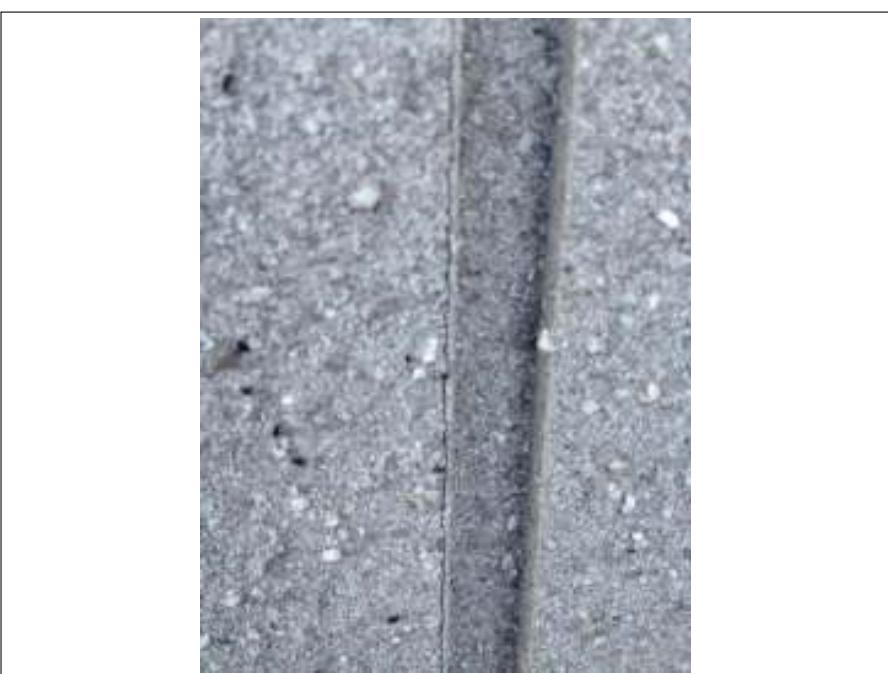
外壁 クラック部

同上

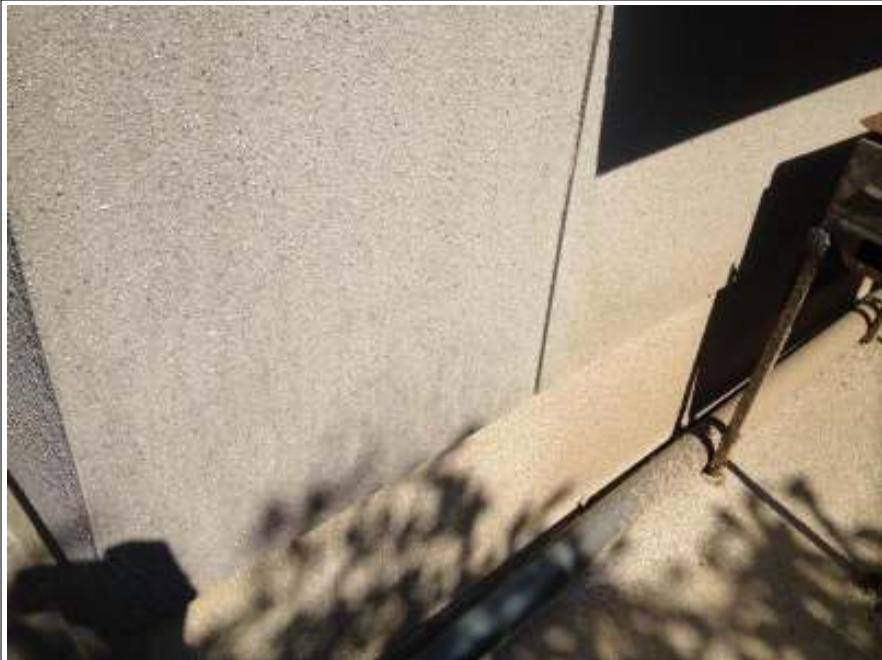
外壁 カビ発生部

カビの発生が見られます。

カビの上にいくら良い塗装をしても、カビの根が残っている以上塗膜を突き破って表面化してきますので、カビの根を抑える必要があります。

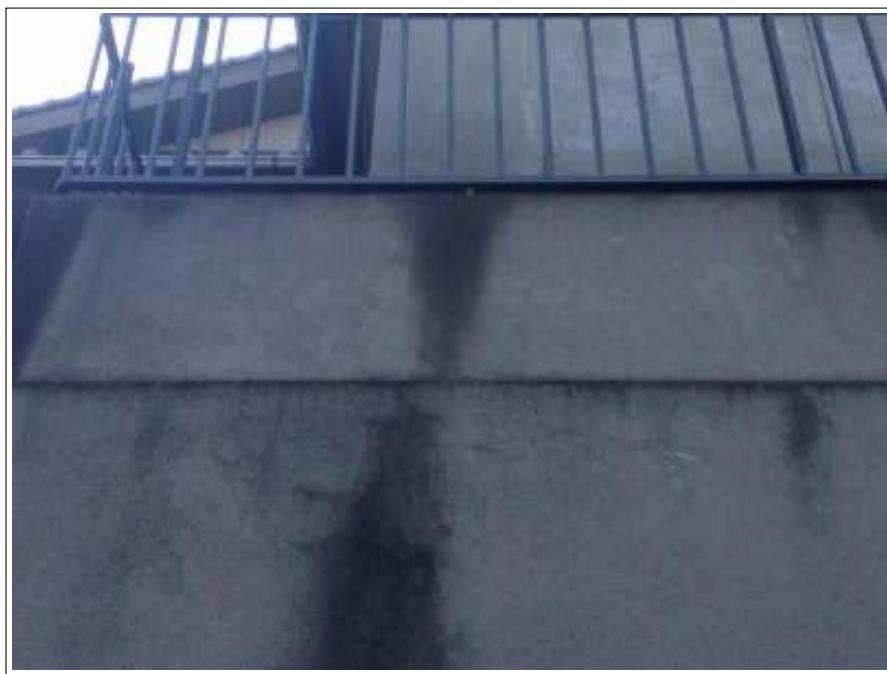
外構塀 カビ発生部

同上

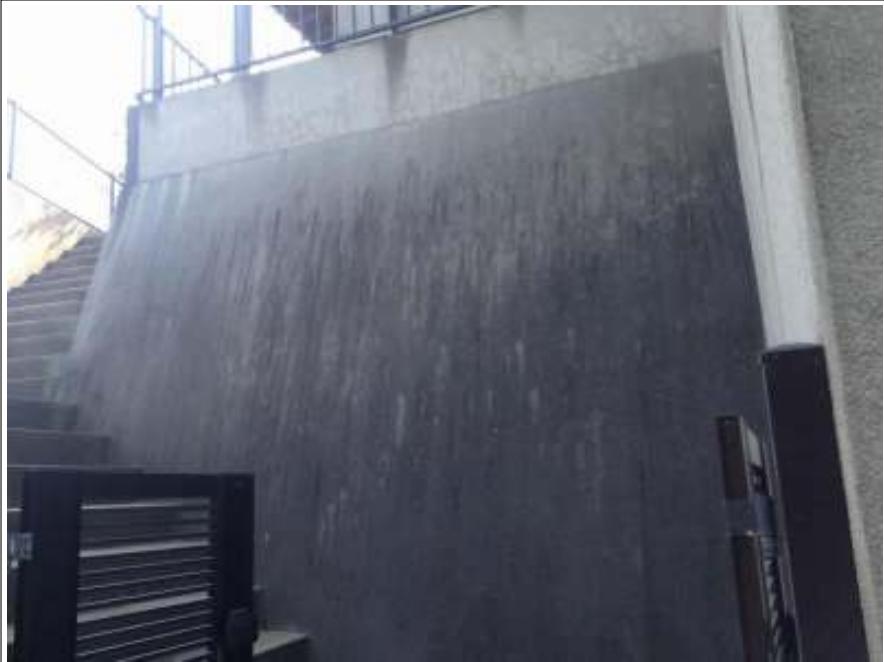
外構塀 カビ発生部

同上

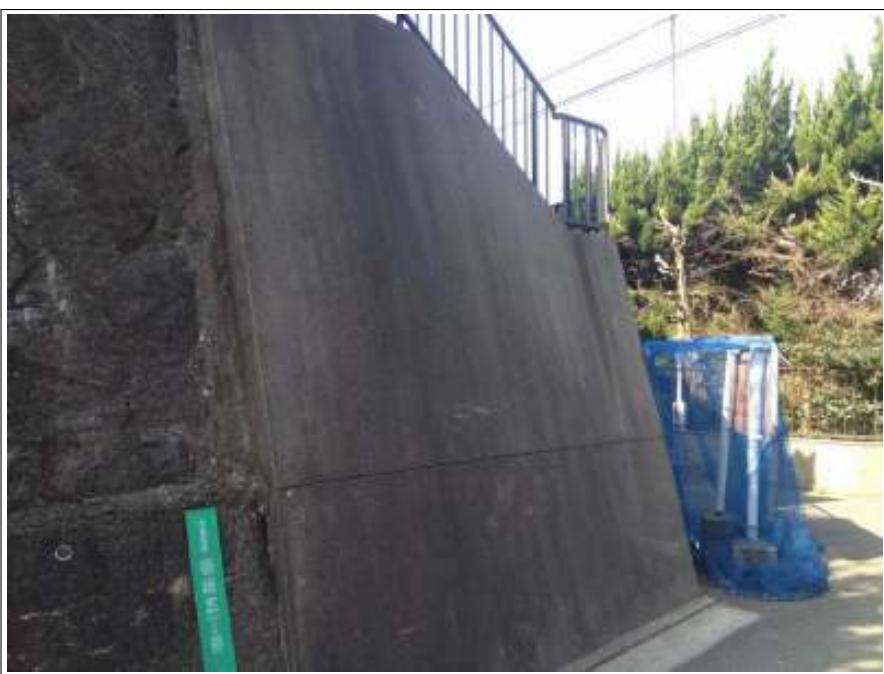
外構塀 カビ発生部

同上
