# 工事写真報告書

工事名 N様邸

工事箇所 屋根・外壁・その他塗装工事一式

工事施工者 ベストホーム株式会社

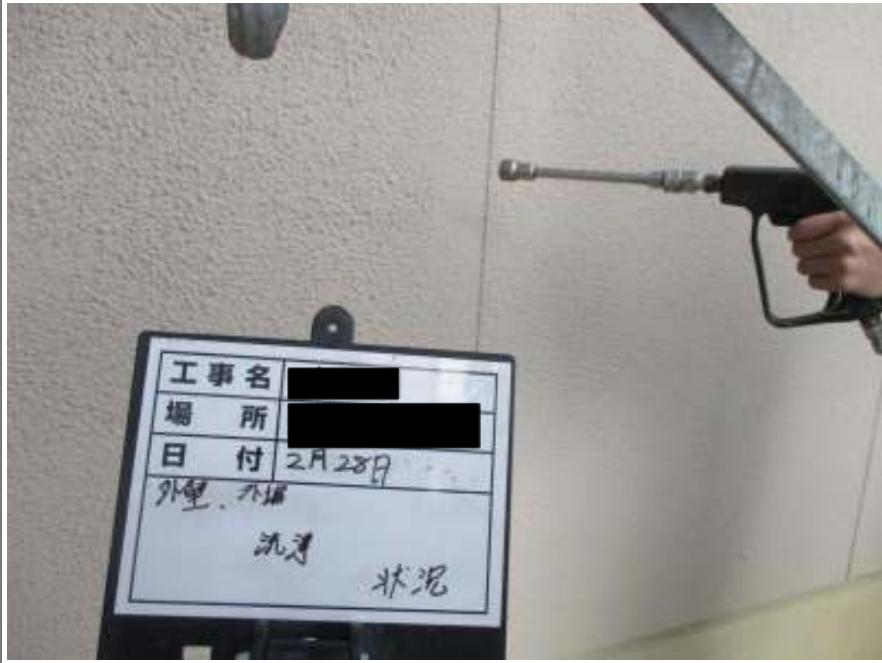
外壁高压洗净施工中

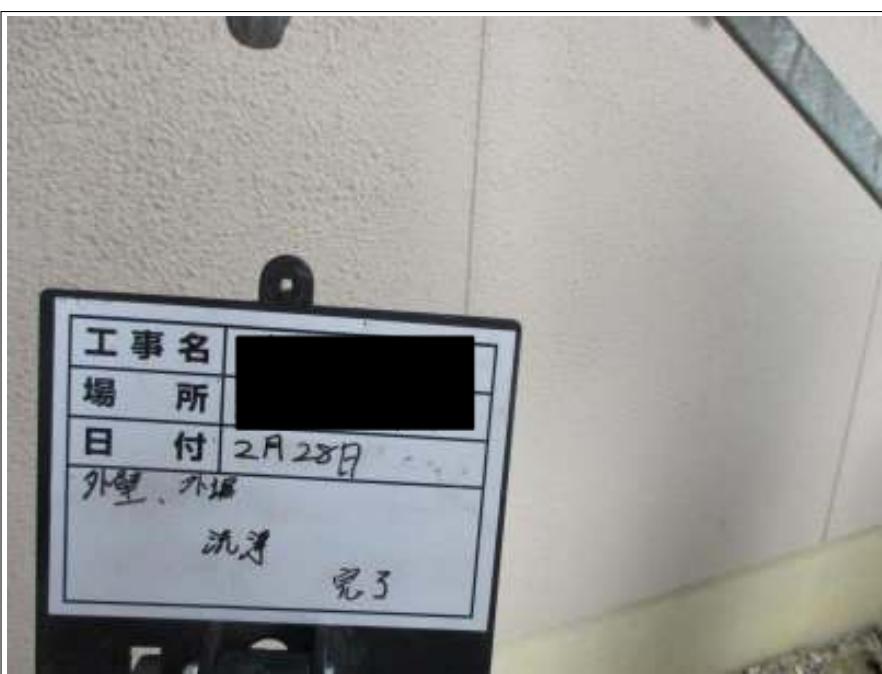
外壁高压洗净施工完了

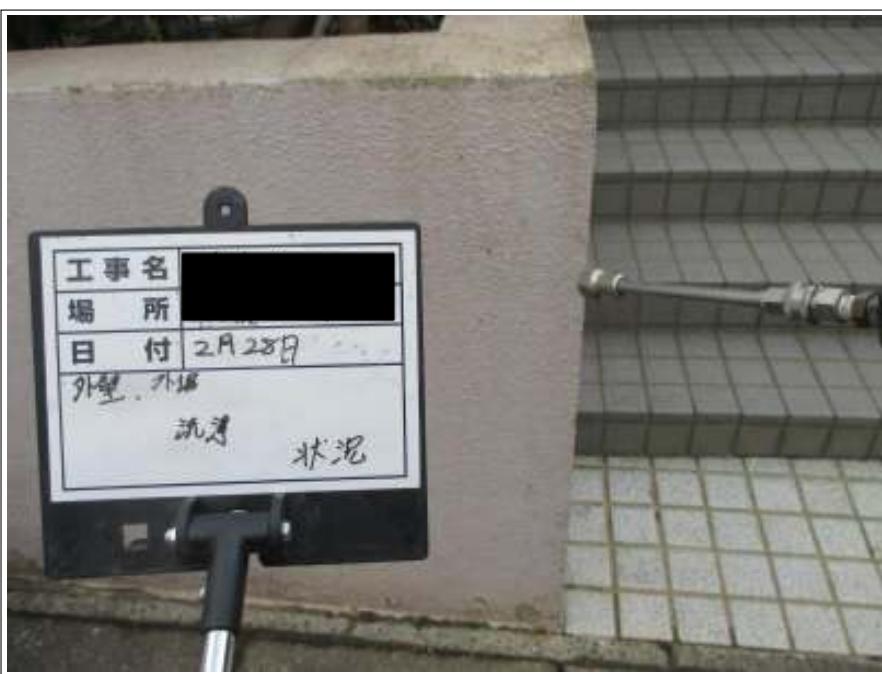
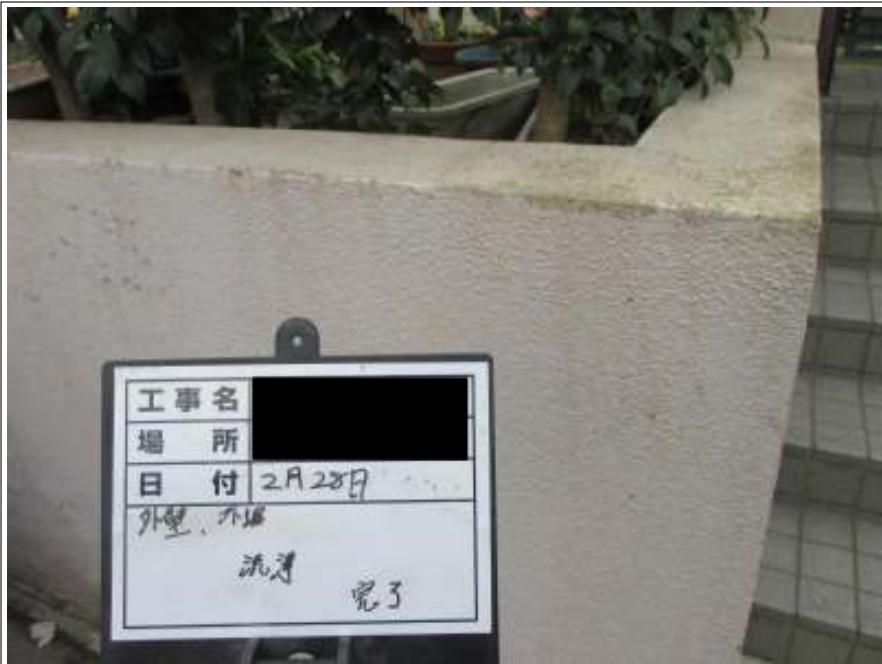
塀高压洗净施工中

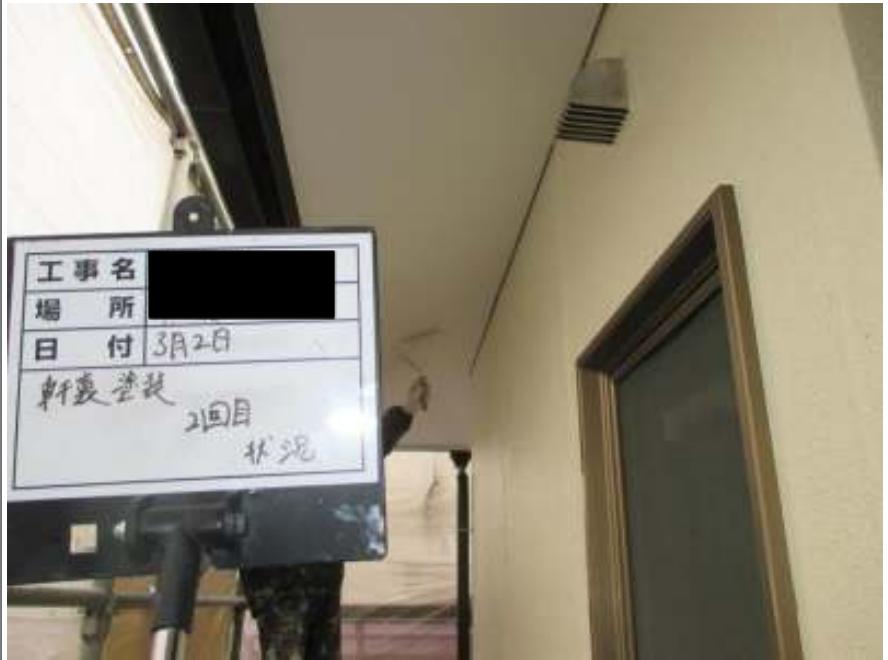
軒天塗装 2回目施工中

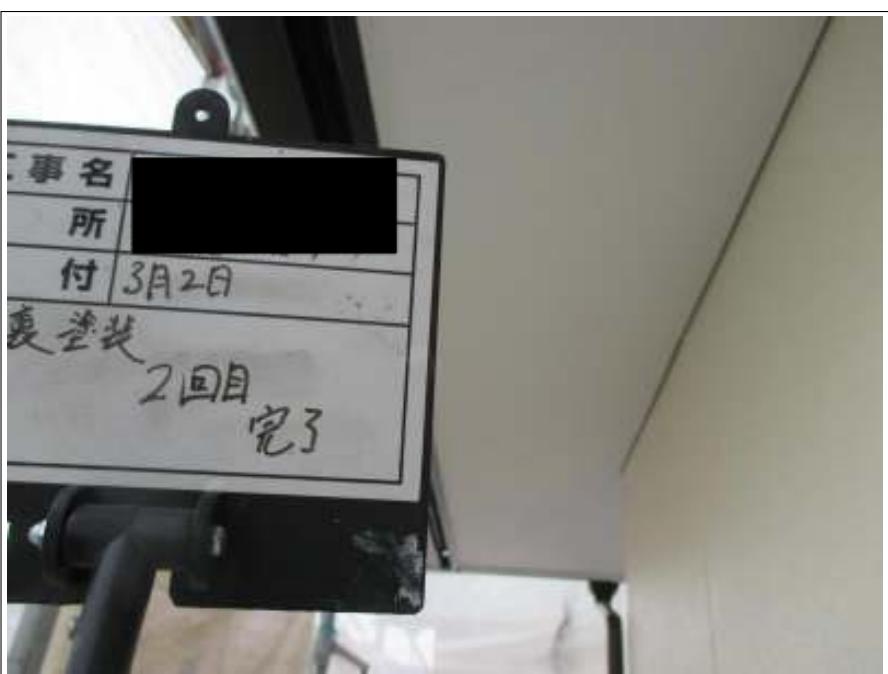
軒天塗装 2回目施工完了

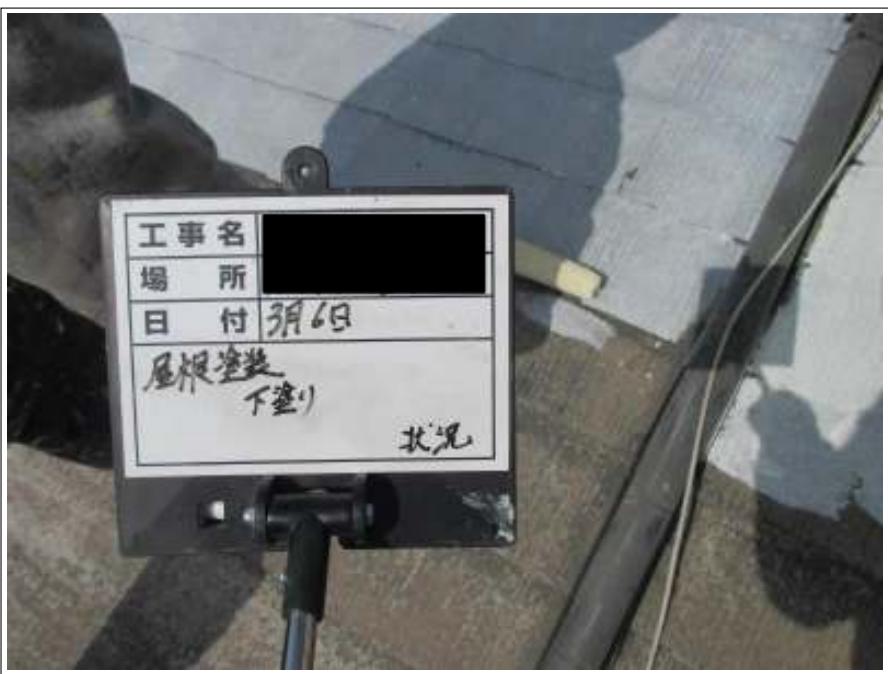
屋根塗装下塗り施工中

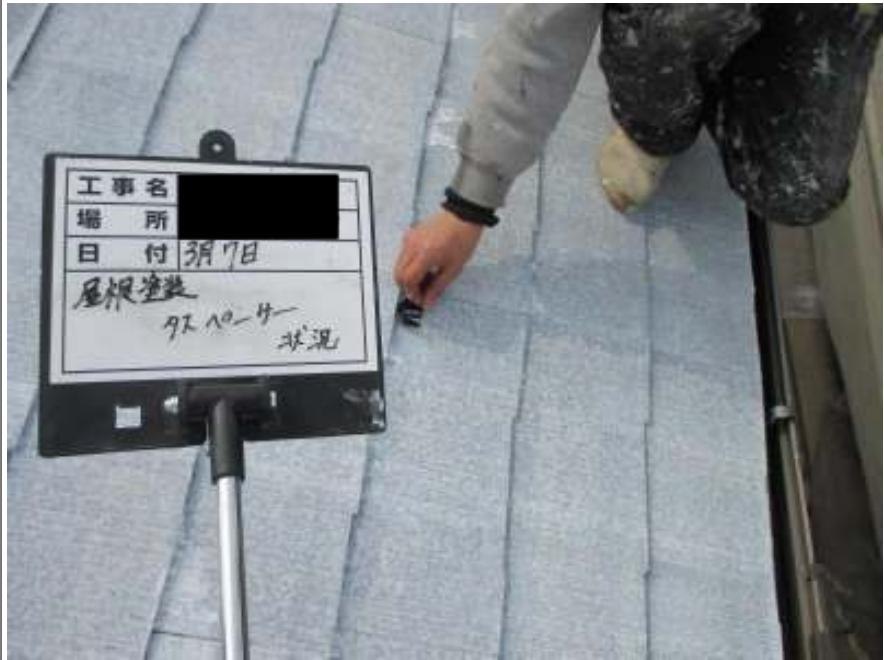
タスペーサー取付施工中

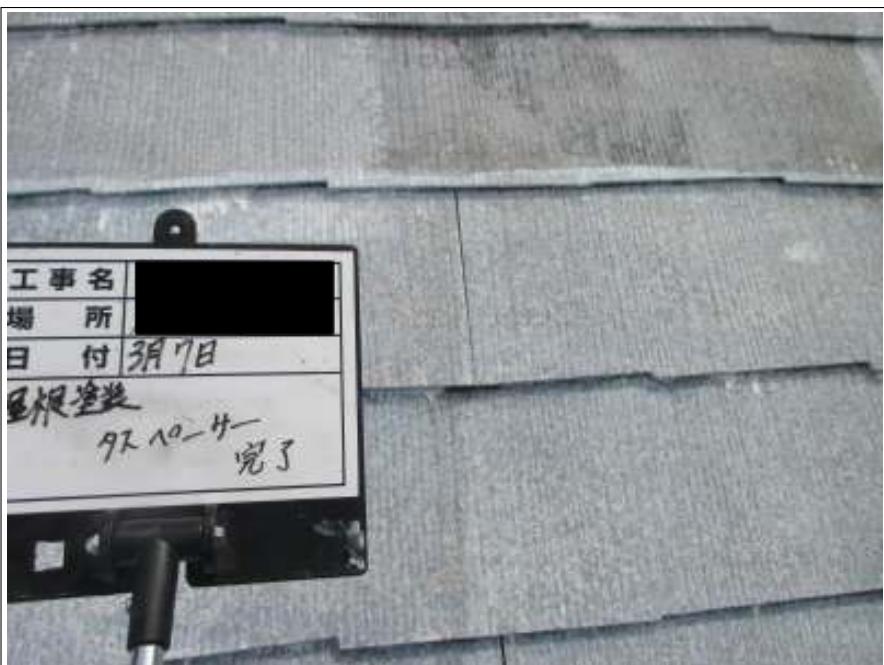
タスペーサー取付施工完了

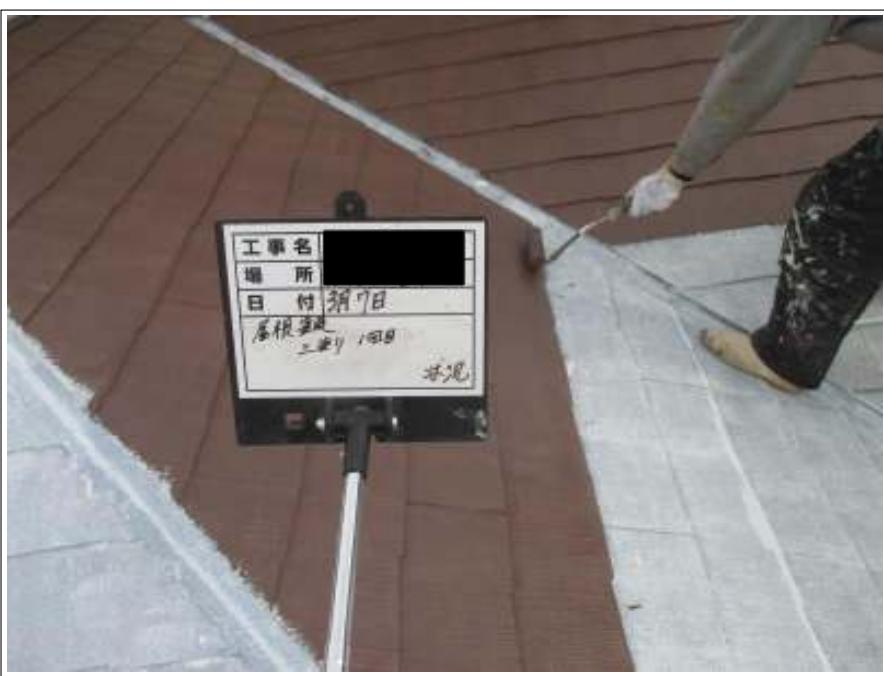
屋根塗装中塗り施工中

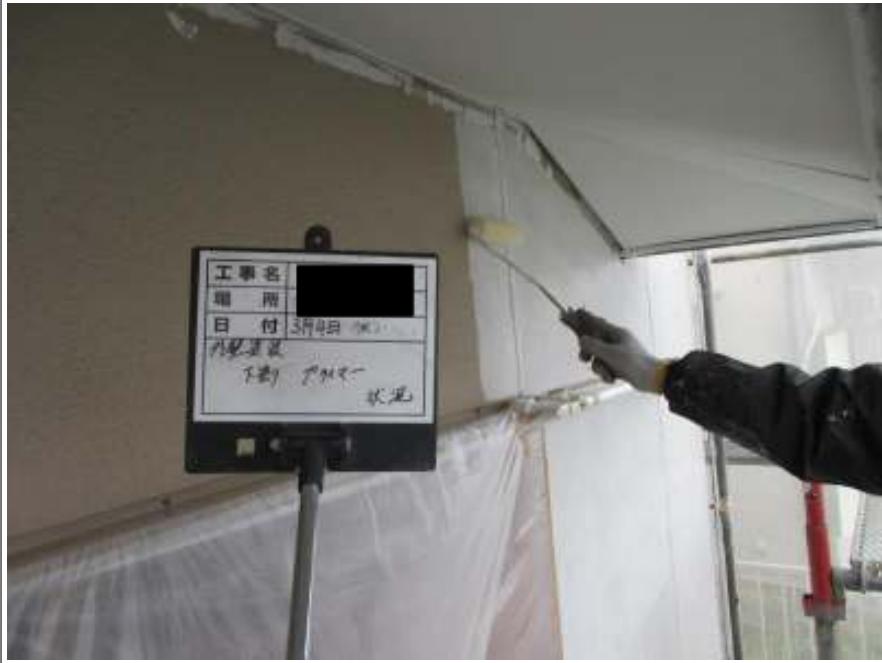
外壁塗装下塗り施工中

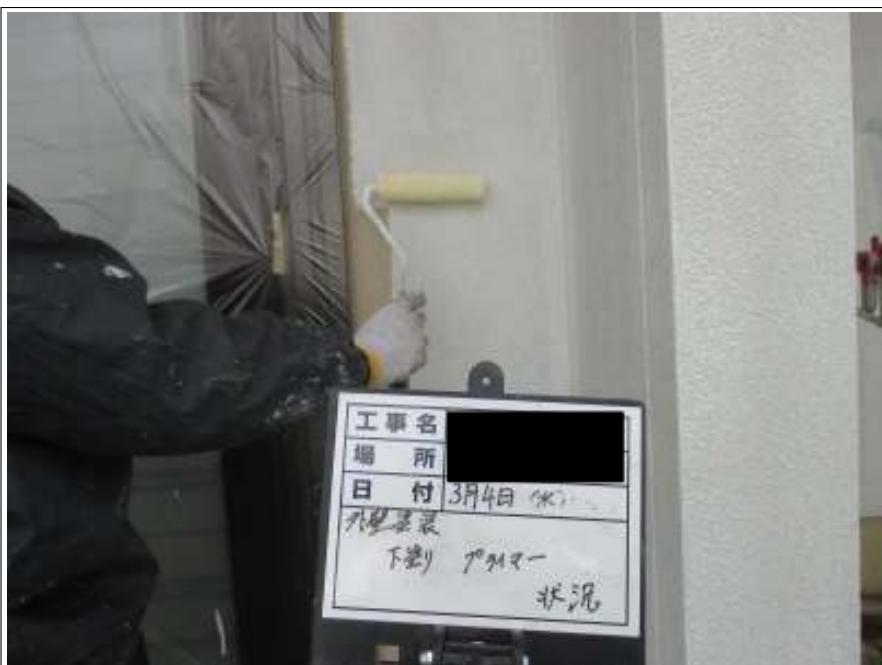
外壁塗装下塗り施工中

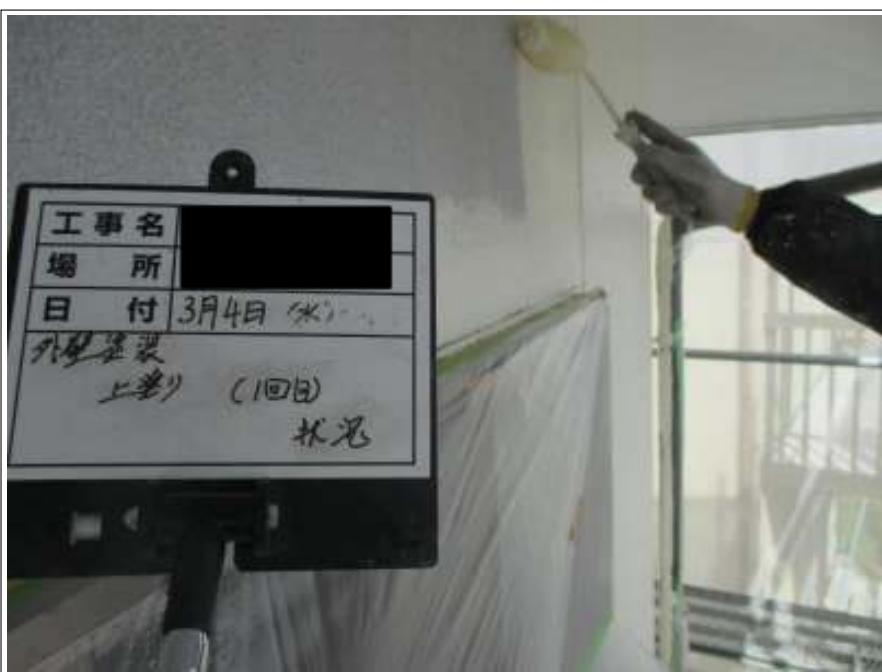
外壁塗装中塗り施工中

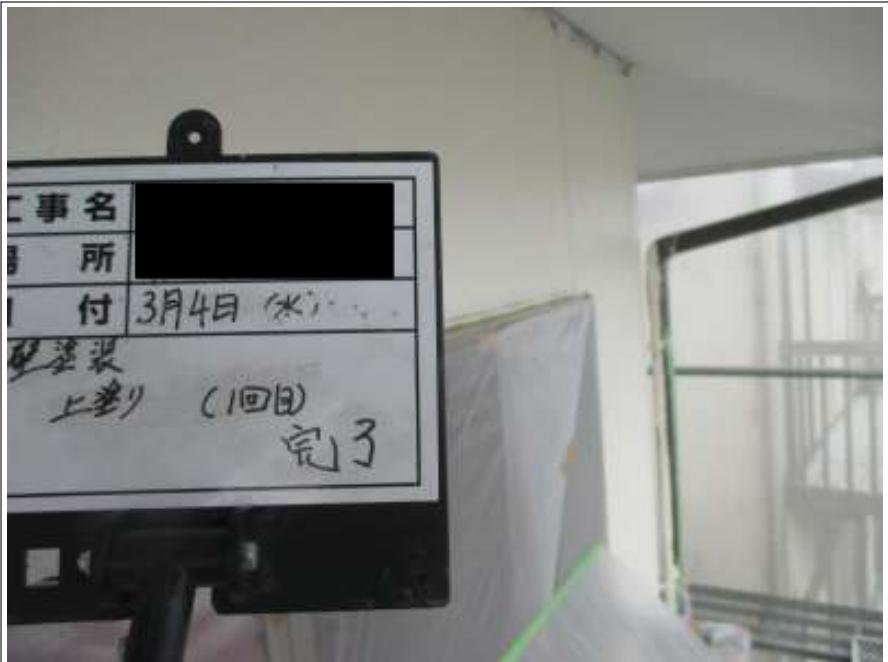
外壁塗装中塗り施工完了

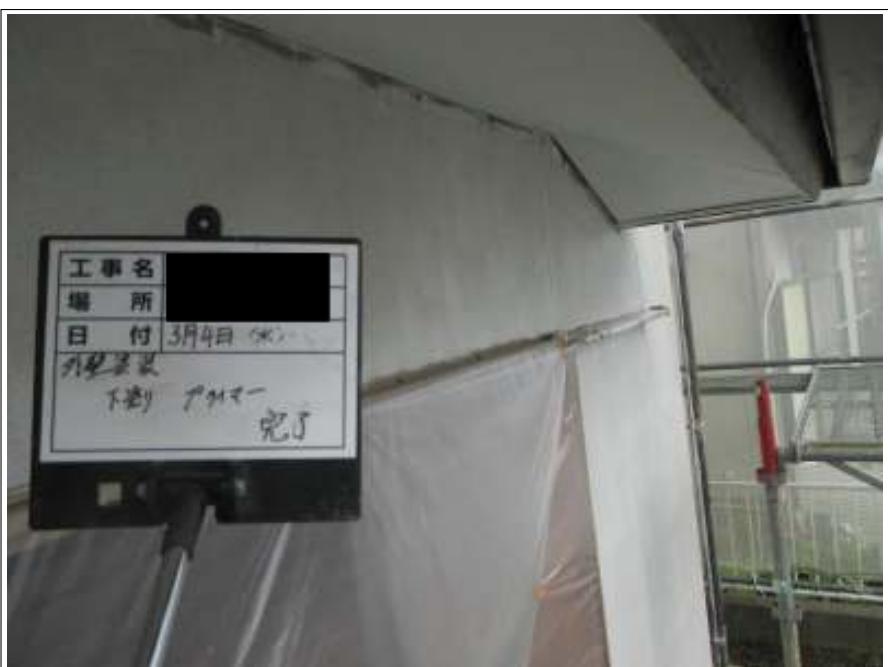
外壁塗装下塗り施工完了

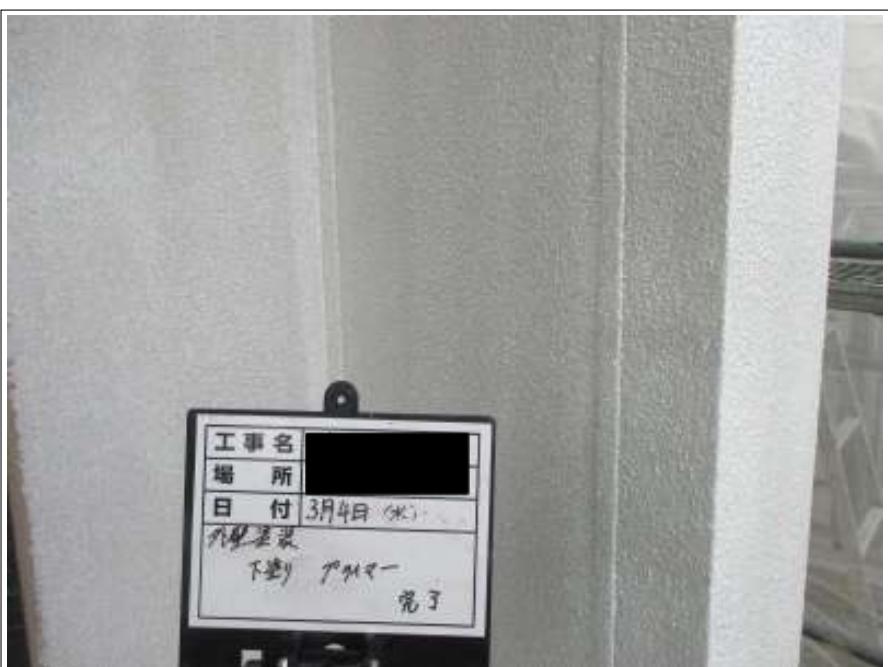
外壁塗装下塗り施工完了

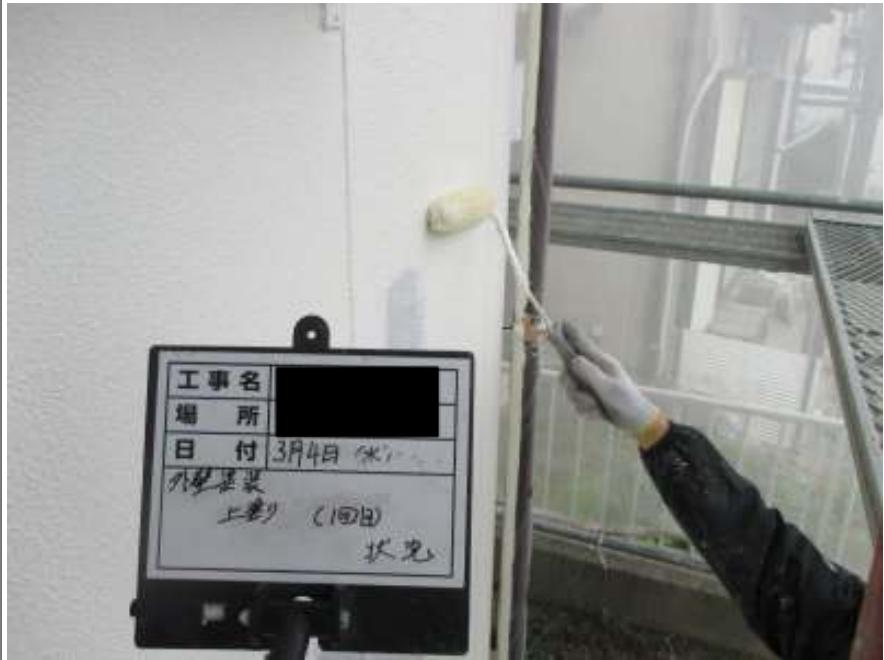
外壁塗装中塗り施工中

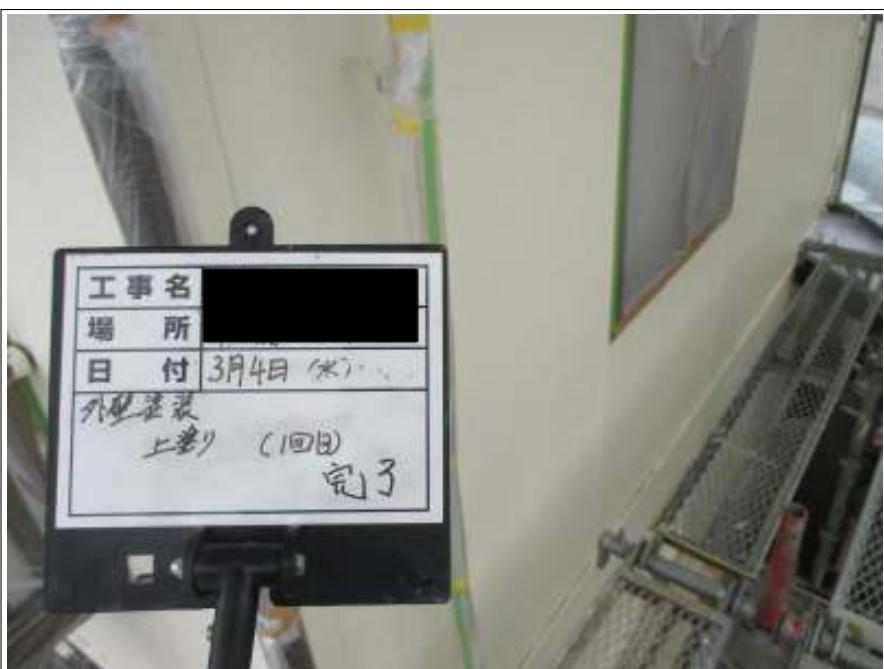
外壁塗装中塗り施工完了

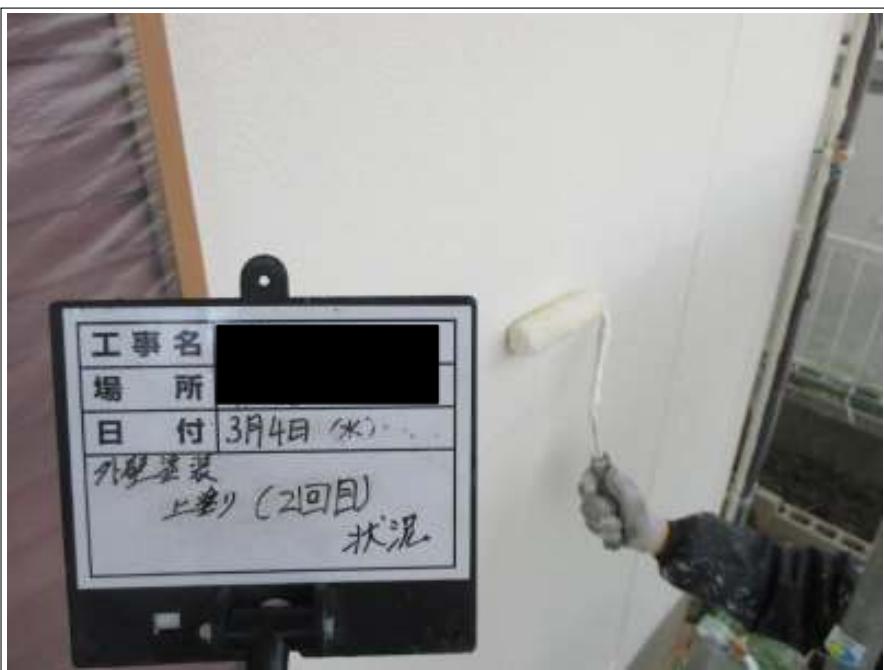
外壁塗装上塗り施工中

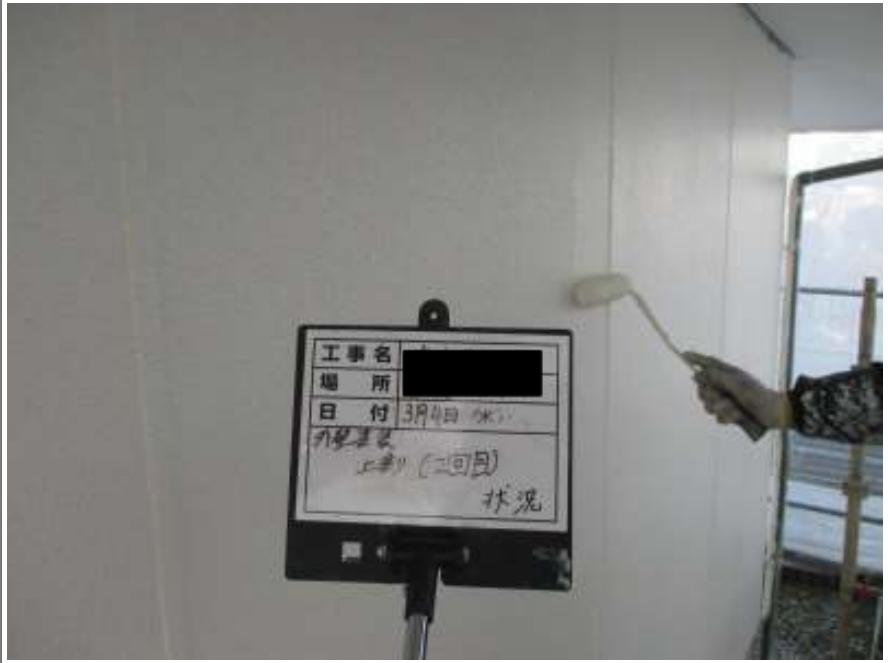
外壁塗装上塗り施工中

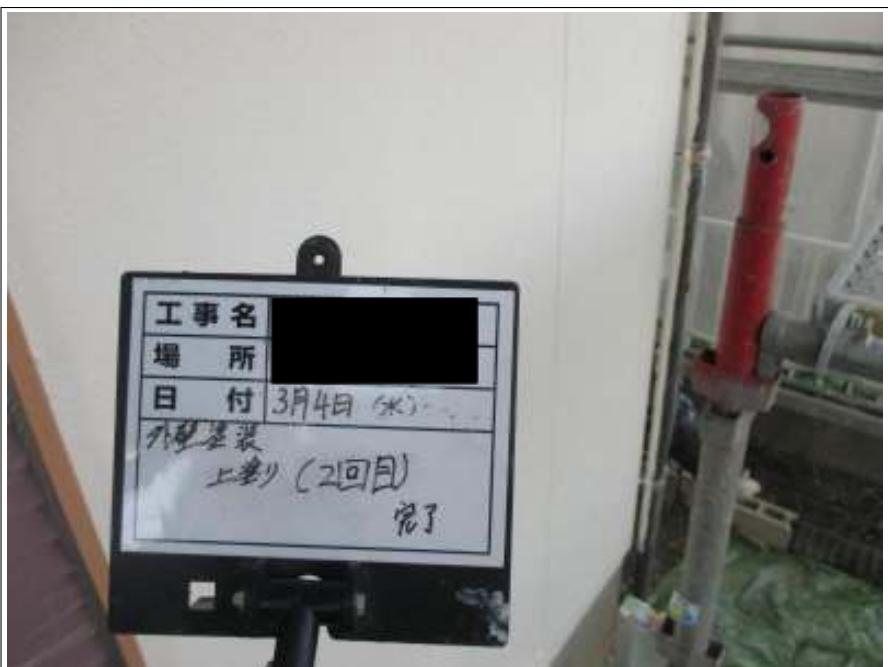
外壁塗装上塗り施工完了

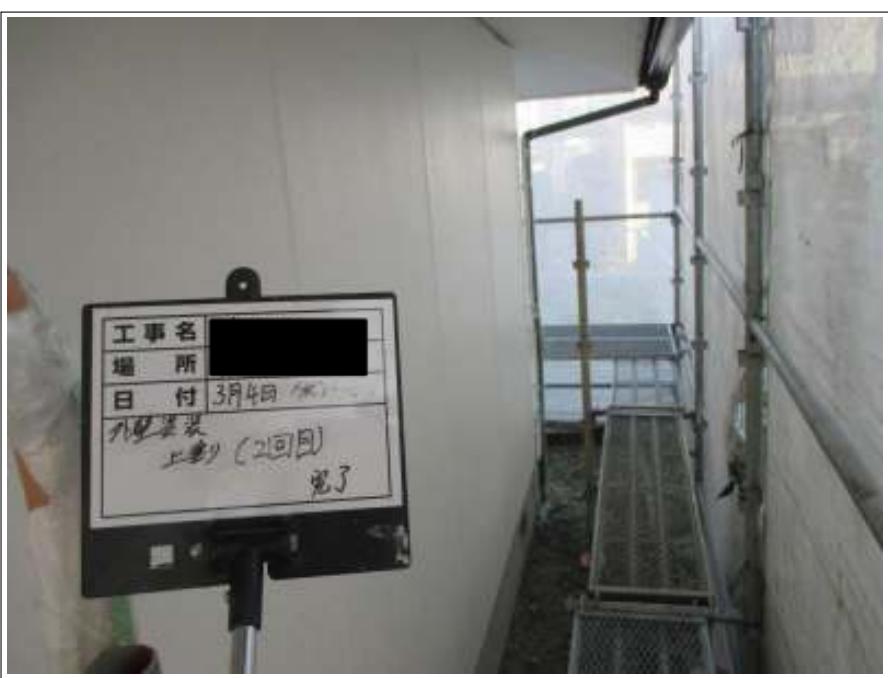
外壁塗装上塗り施工完了

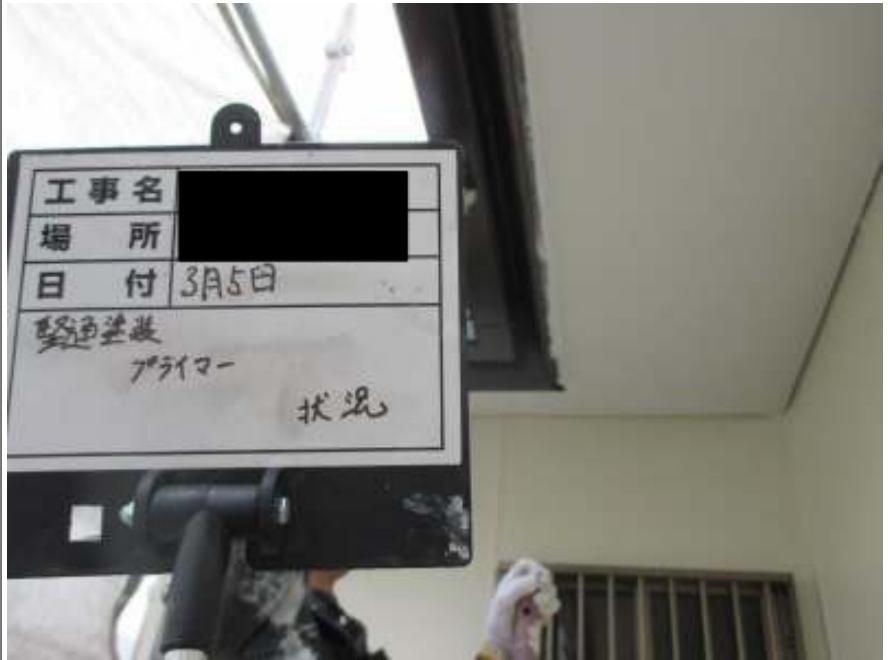
豎樋塗装下塗り施工中

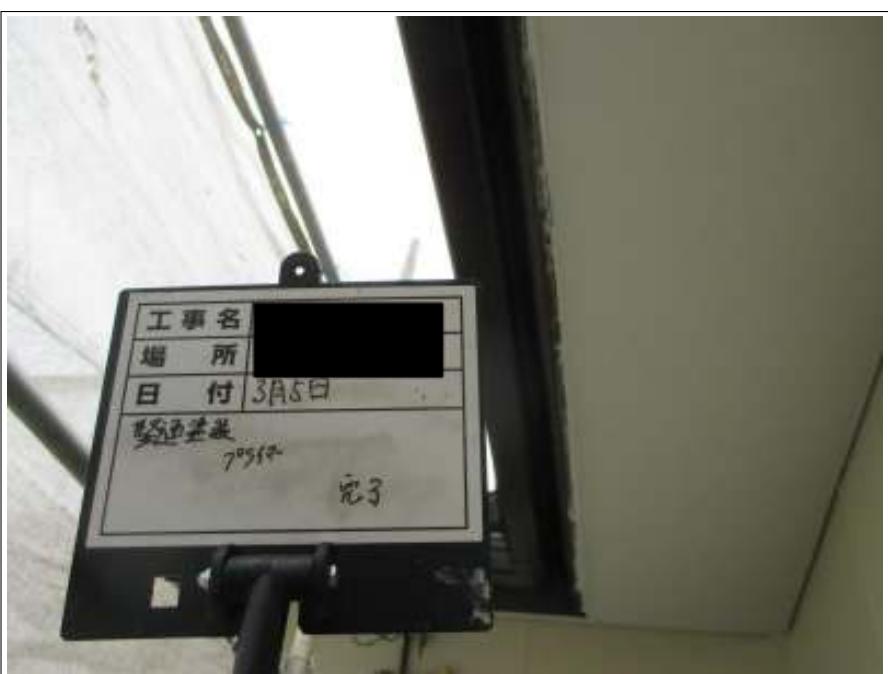
豎樋塗装下塗り施工完了

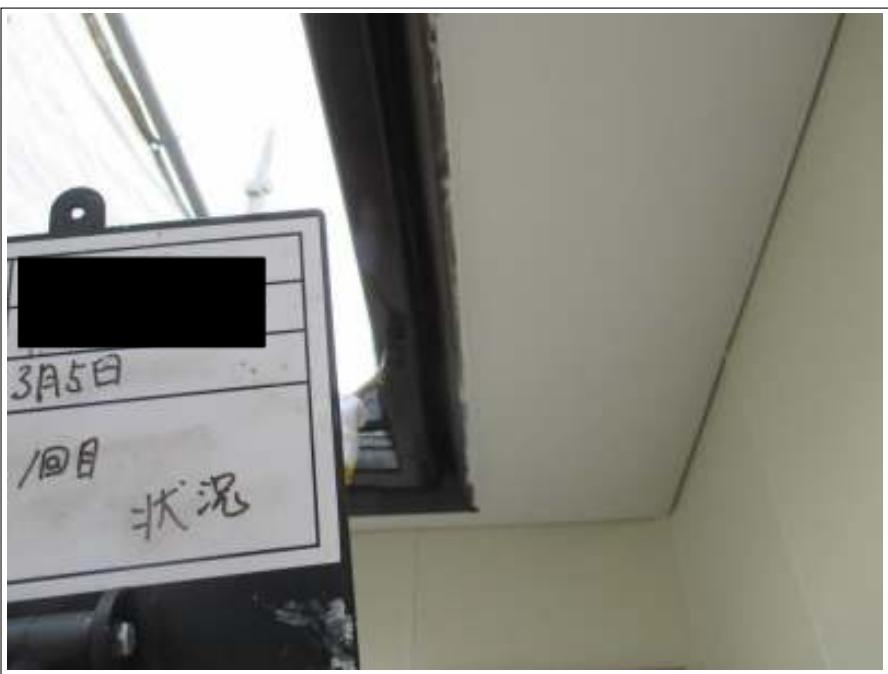
豎樋塗装 1回目施工中

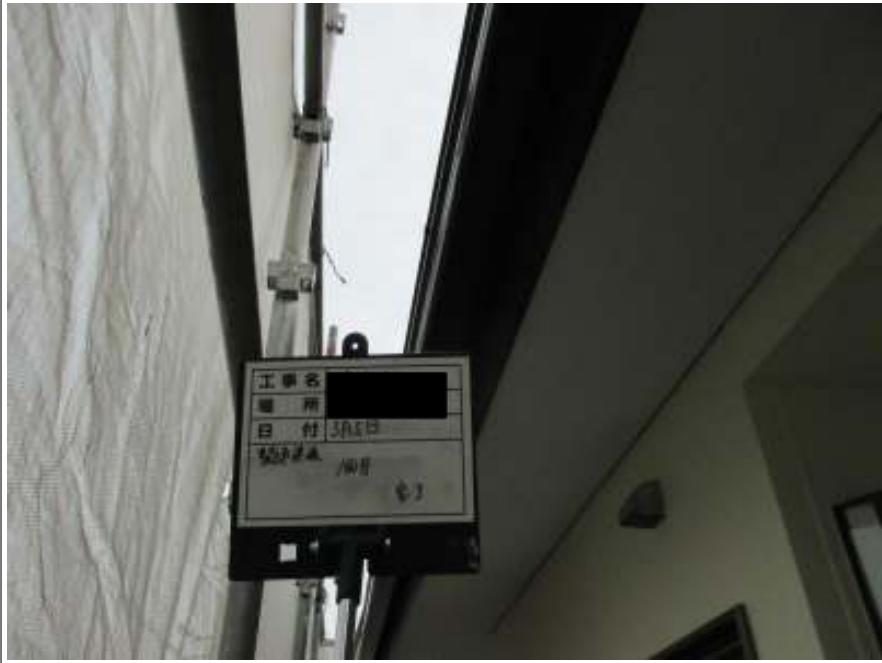
豎樋塗装 1回目施工完了

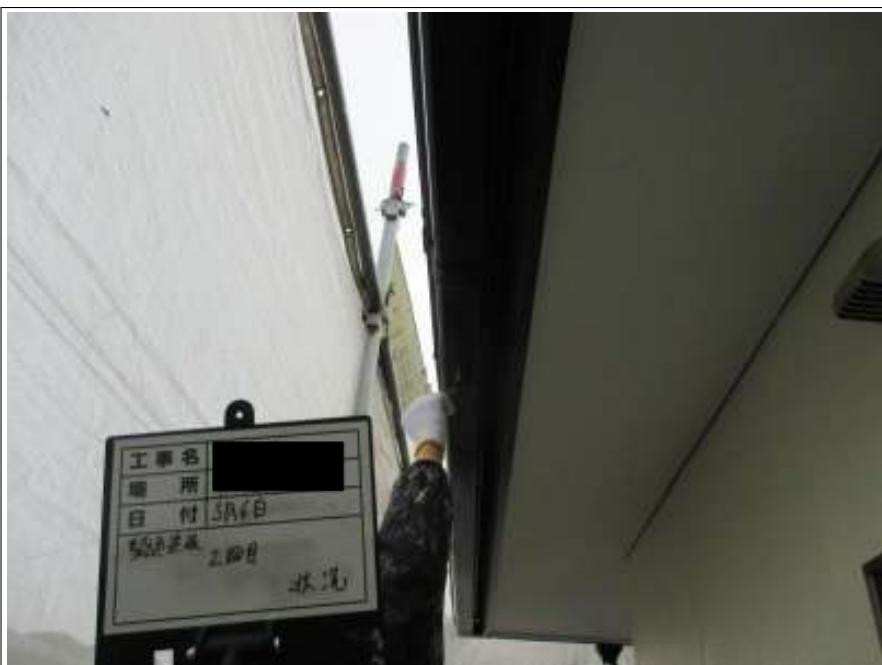
豎樋塗装 2回目施工中

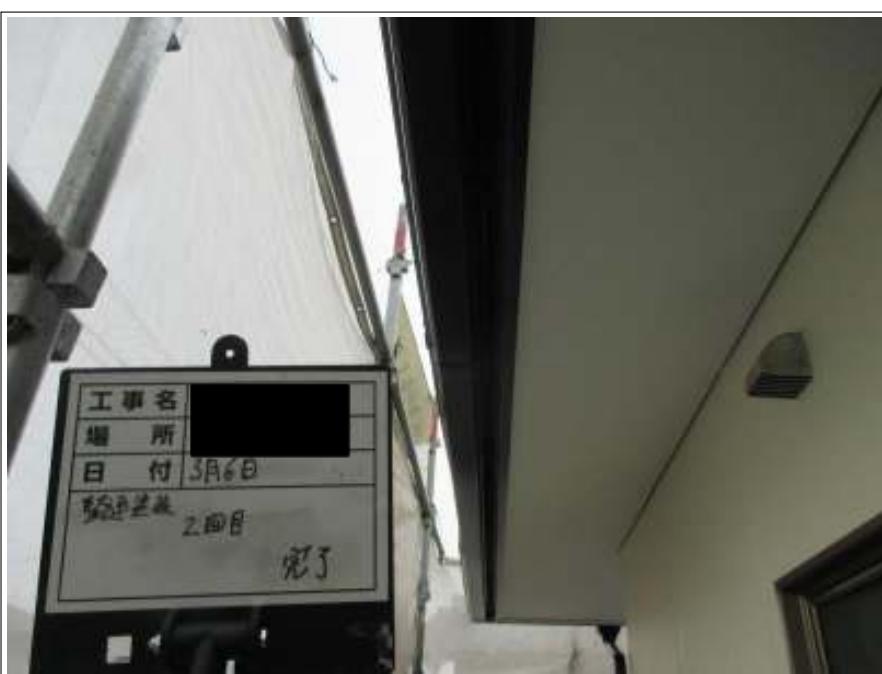
豎樋塗装 2回目施工完了

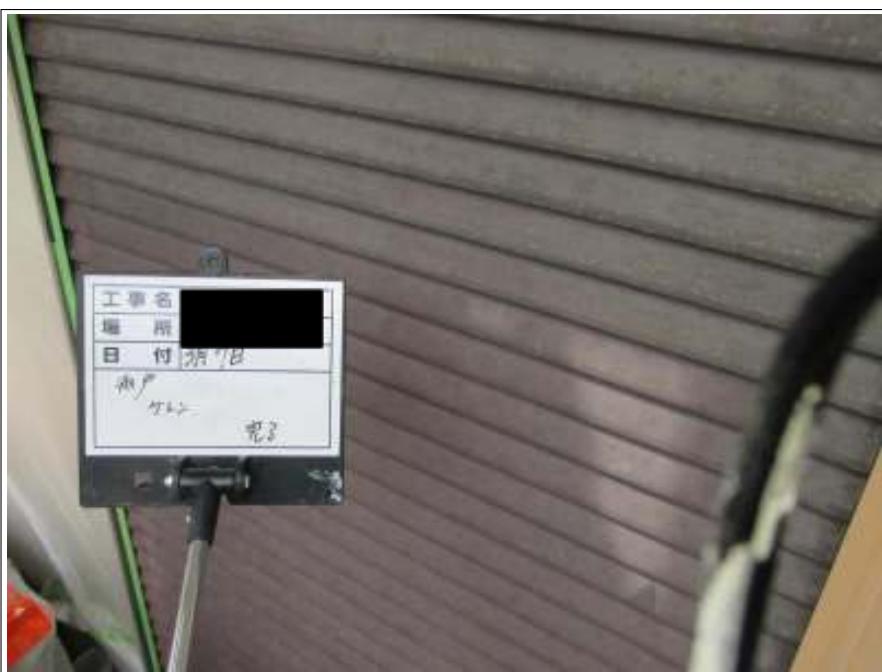
雨戸ケレン施工中

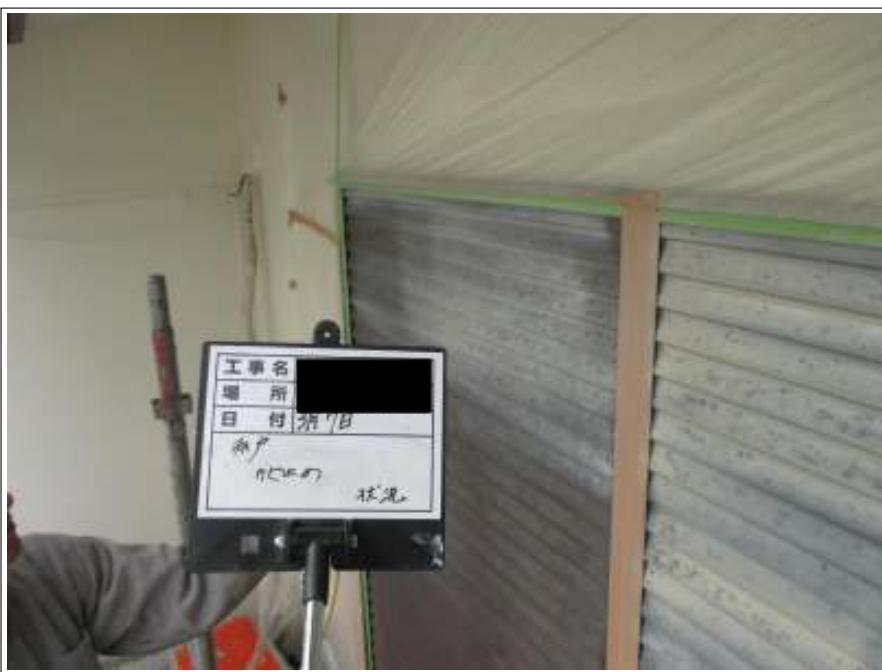
雨戸ケレン施工完了

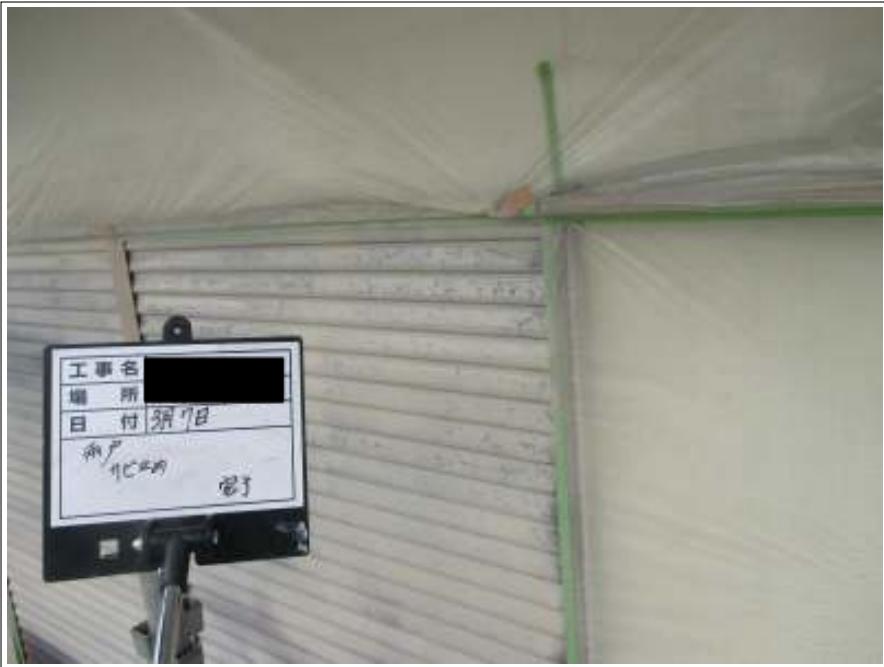
雨戸サビ止め施工中

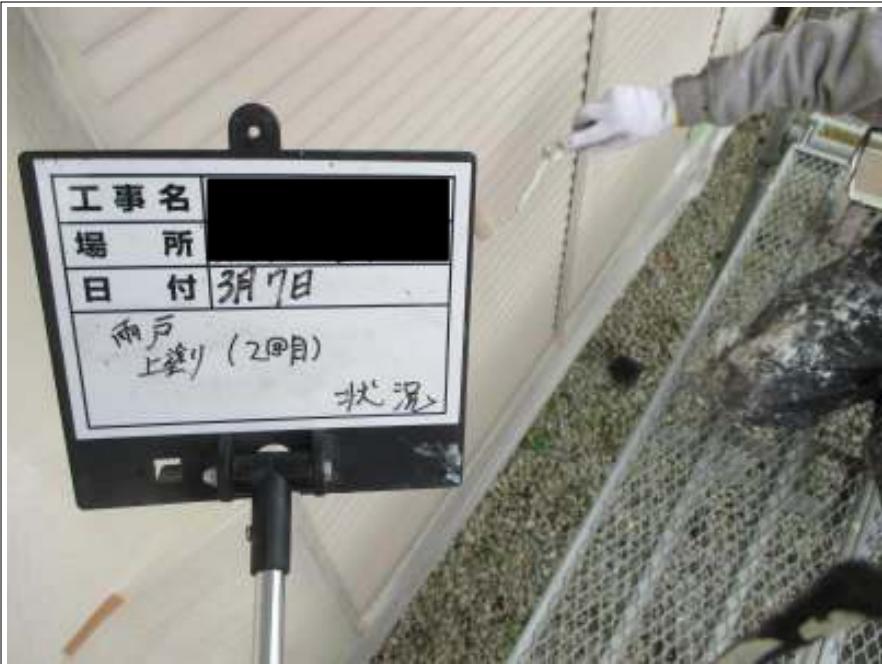
雨戸塗装上塗り 2回目施工中

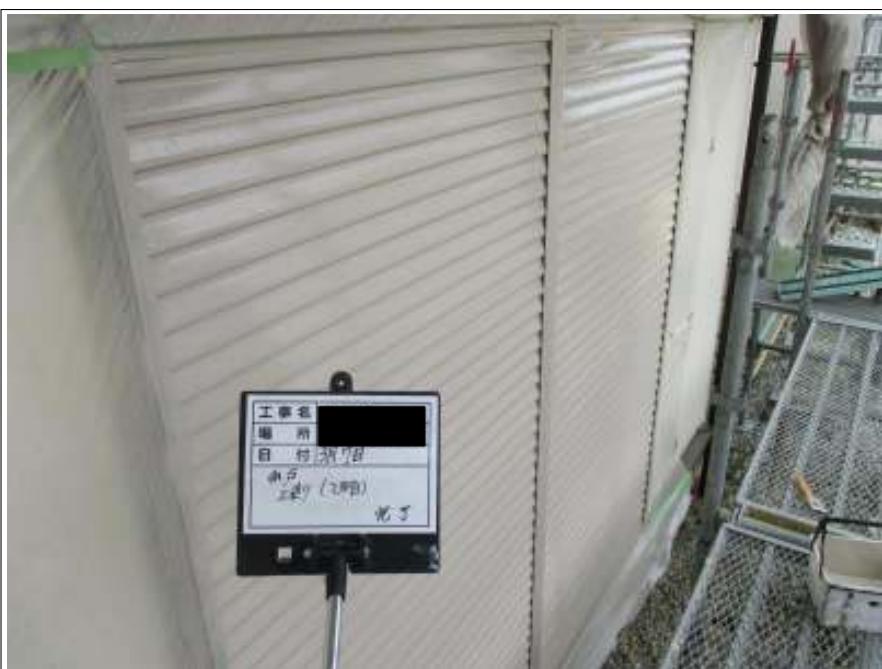
雨戸塗装上塗り 2回目施工完了

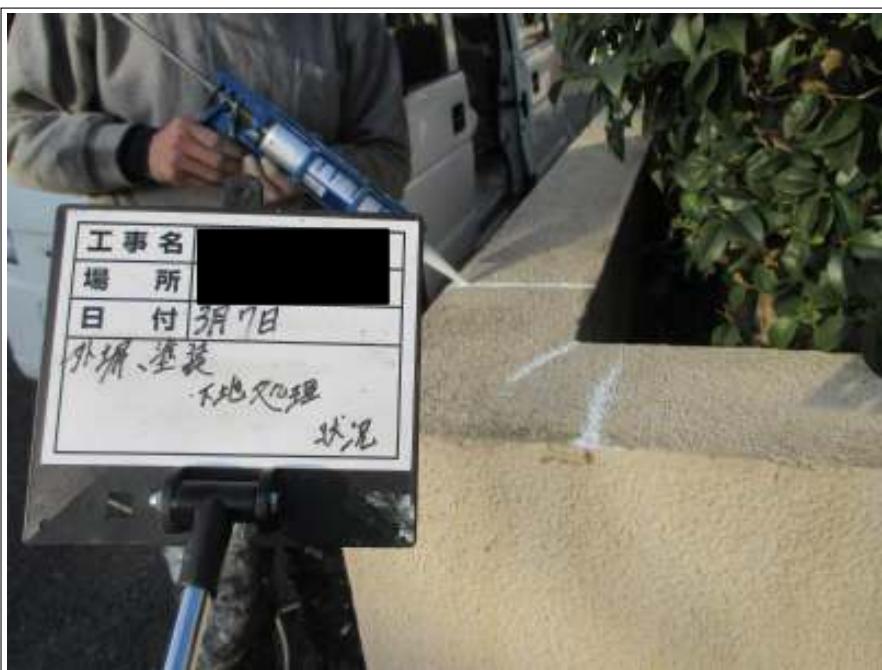
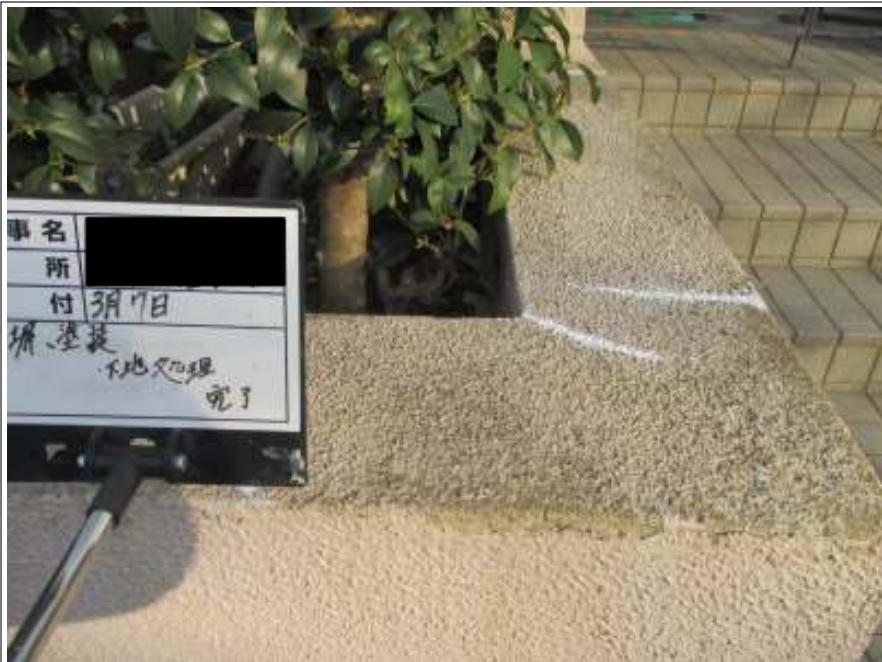
塀クラック補修施工中

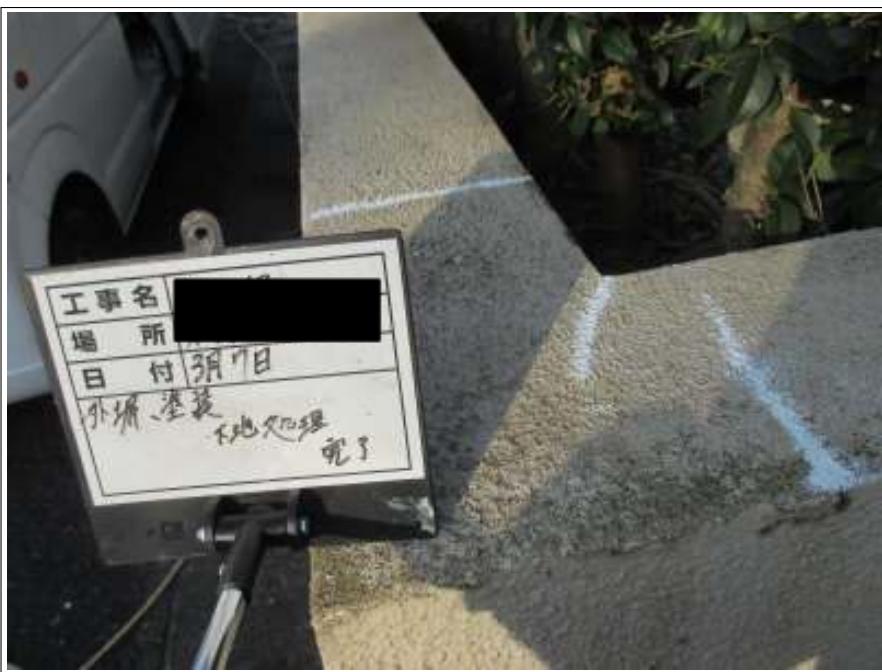
塀クラック補修施工完了

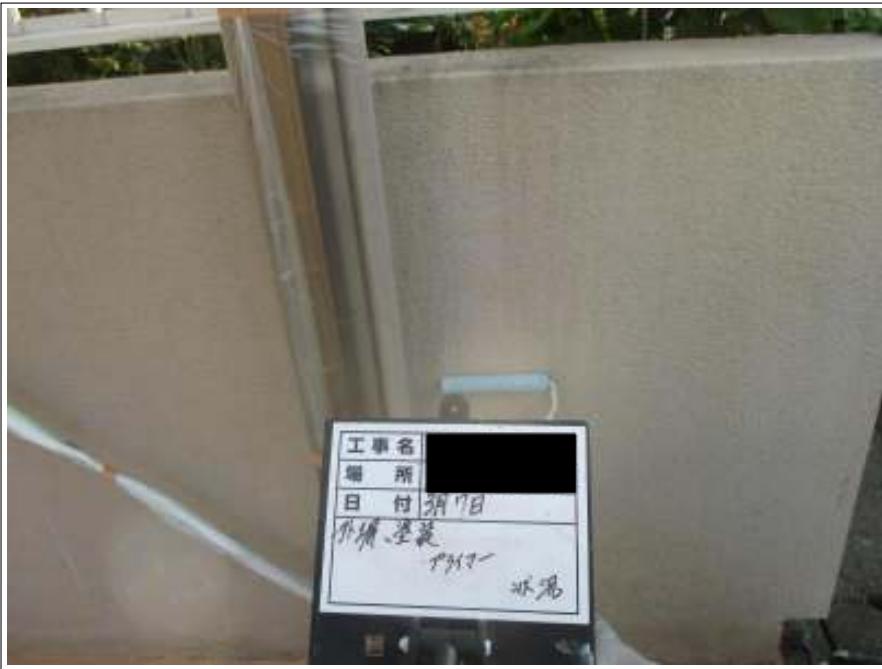
塀クラック補修施工完了

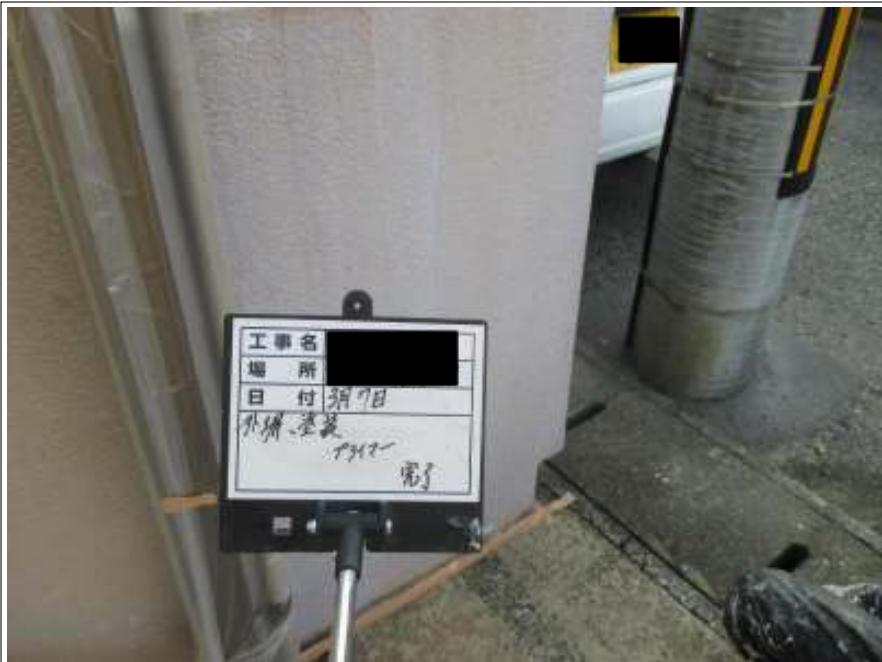
塀塗装下塗り施工中

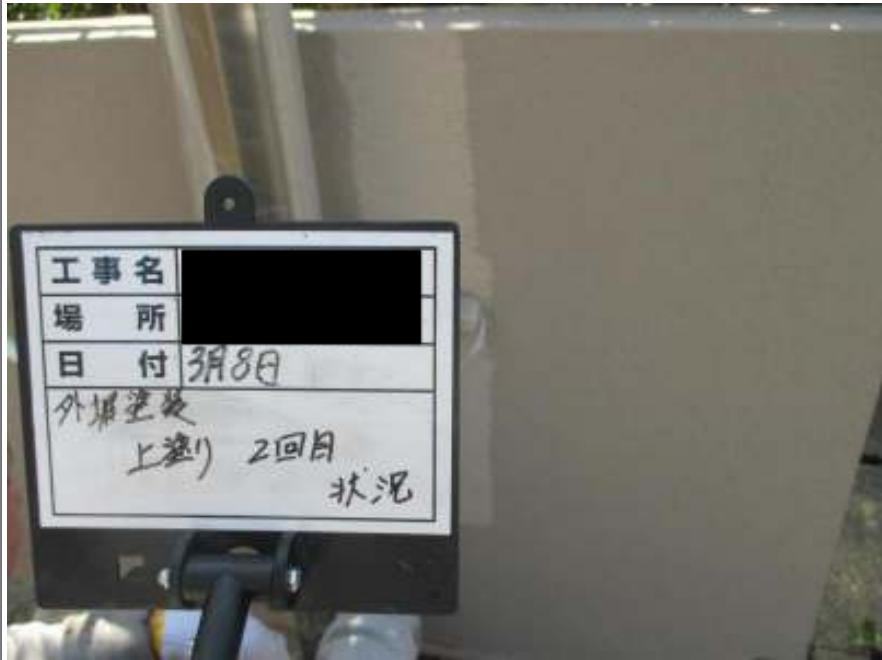
## 塀塗装上塗り 2回目施工中
