# 工事写真報告書

工事名 N様邸

工事箇所 屋根・外壁・その他塗装工事一式

工事施工者 ベストホーム株式会社

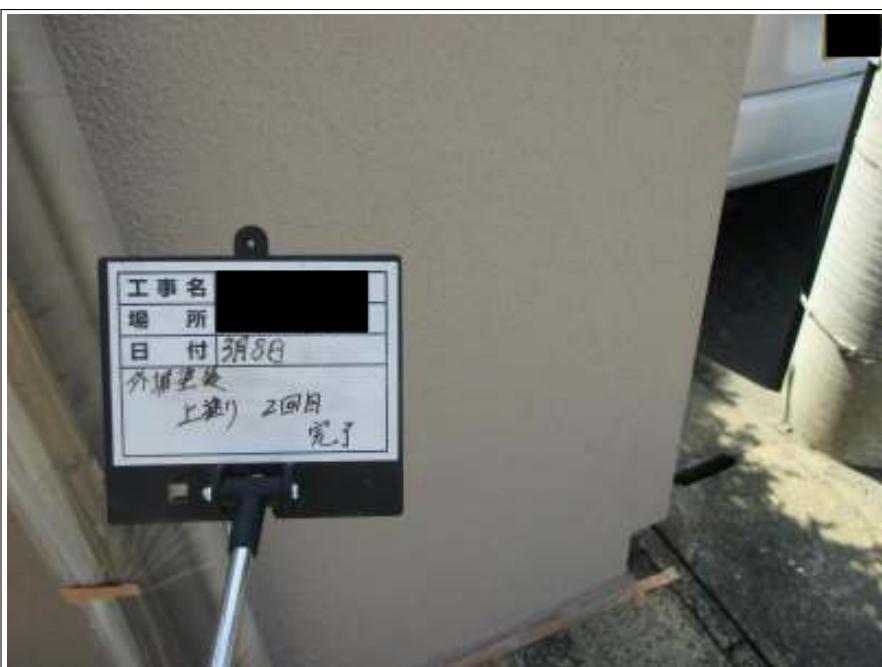
## 塀塗装上塗り 2回目施工完了
