## 工事写真報告書

工事名 I様邸

工事箇所 外壁・その他 塗装工事一式

工事施工者 ベストホーム 株式会社

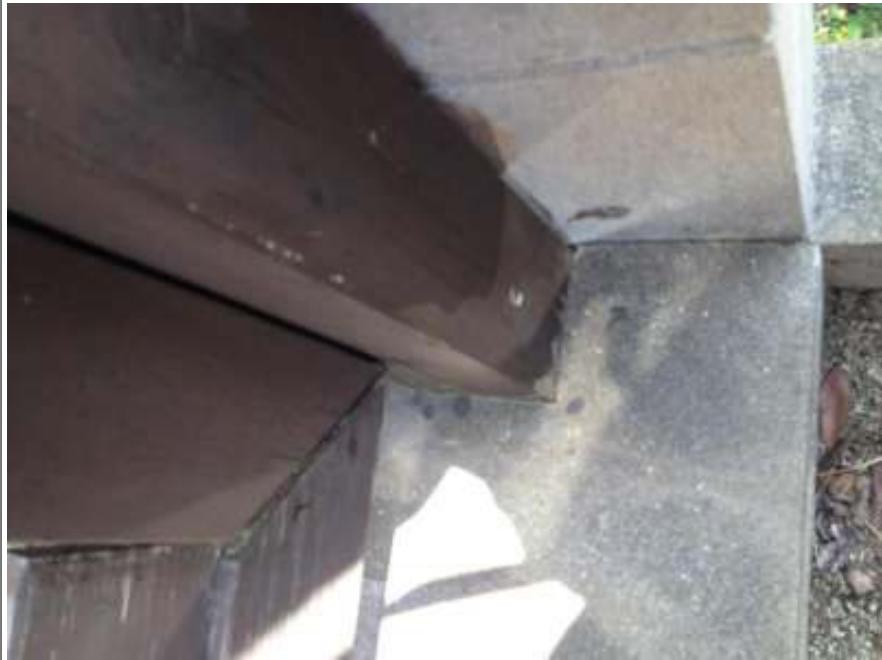
## 柱 土間

柱の大きさが違うので、土間の補修後の一違いがでます。

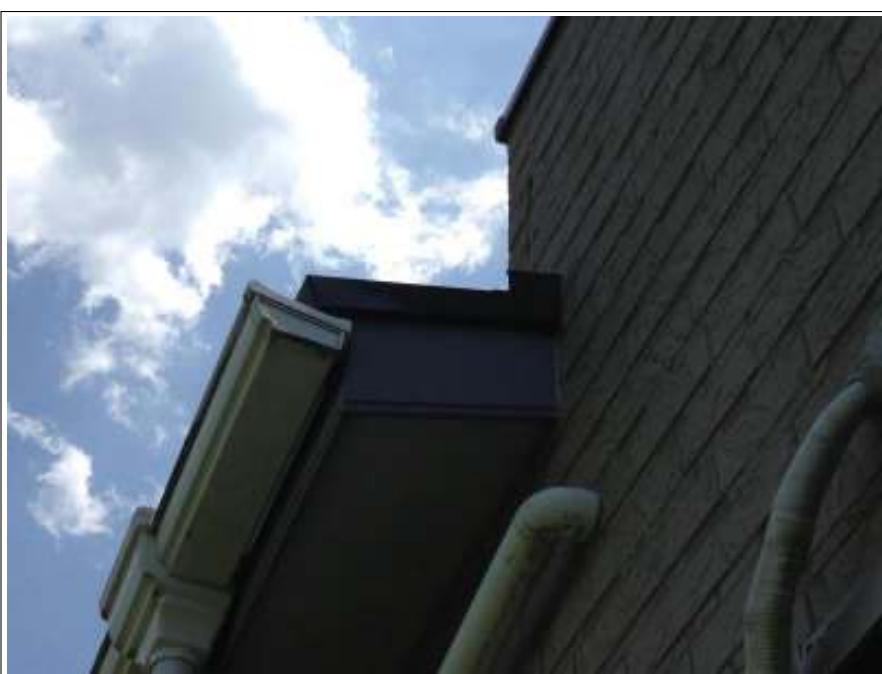
#### 破風

経年劣化しています。

この部分は通気性の良い軒専用の塗装をしていきます。

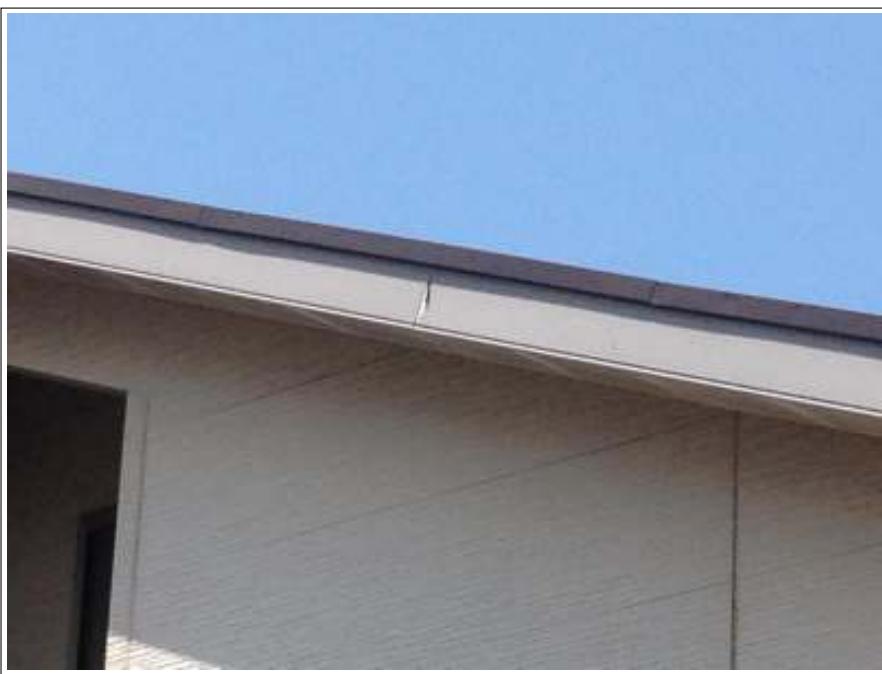
#### 破風

シーリングの劣化が見られます。

この部分はシーリング等の補修をおこない塗装をしていきます。

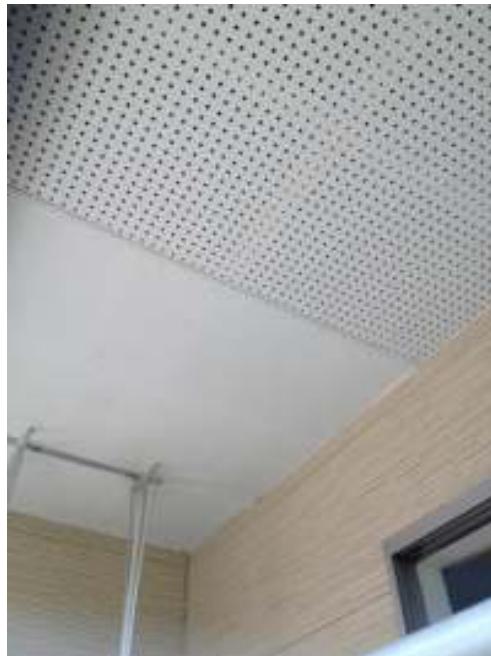
### ベランダ 軒天

経年劣化しています。

この部分は通気性の良い軒天専用の塗装をしていきます。

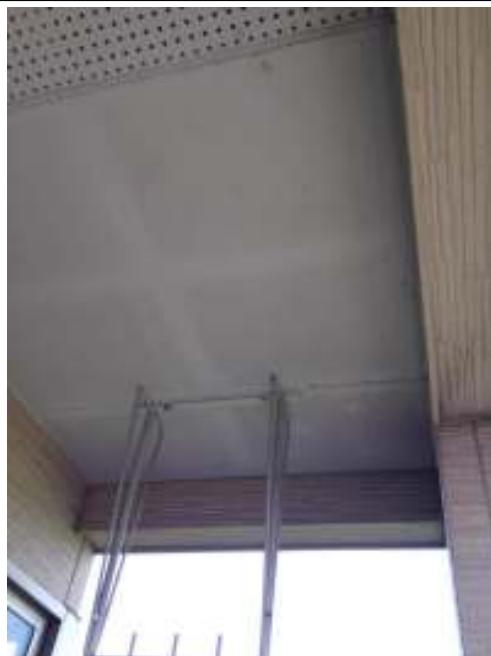
### ベランダ 軒天

同上

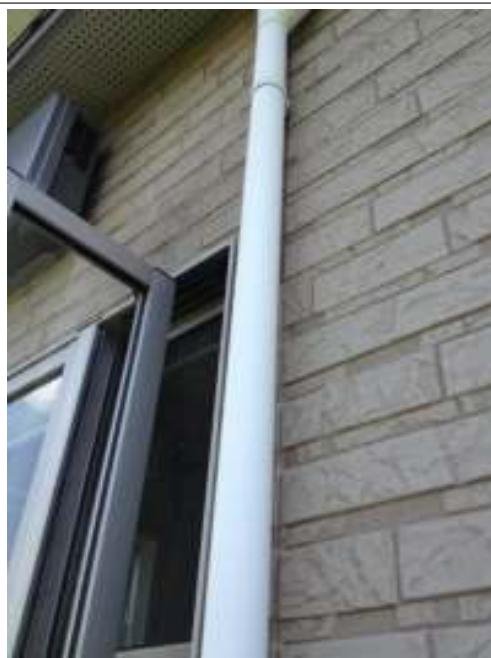
### 樋・ダクトカバー

こちらは塩ビ素材になります。

劣化すると割れが生じたりすることがありますので、塩ビ専用の下塗りをおこない塗装をしていきます。

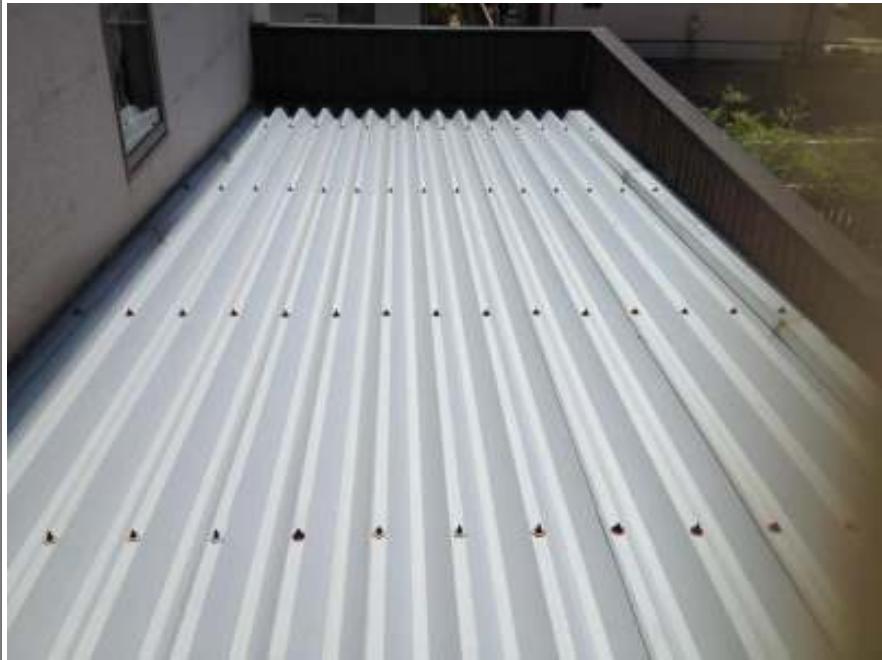
### 折半屋根

こちらは鉄・スチール素材になります。

劣化するとサビが発生し、屋根材の腐食や雨漏れにもつながり、貼り替えの場合もでてきますので早めの塗装をお勧めします。

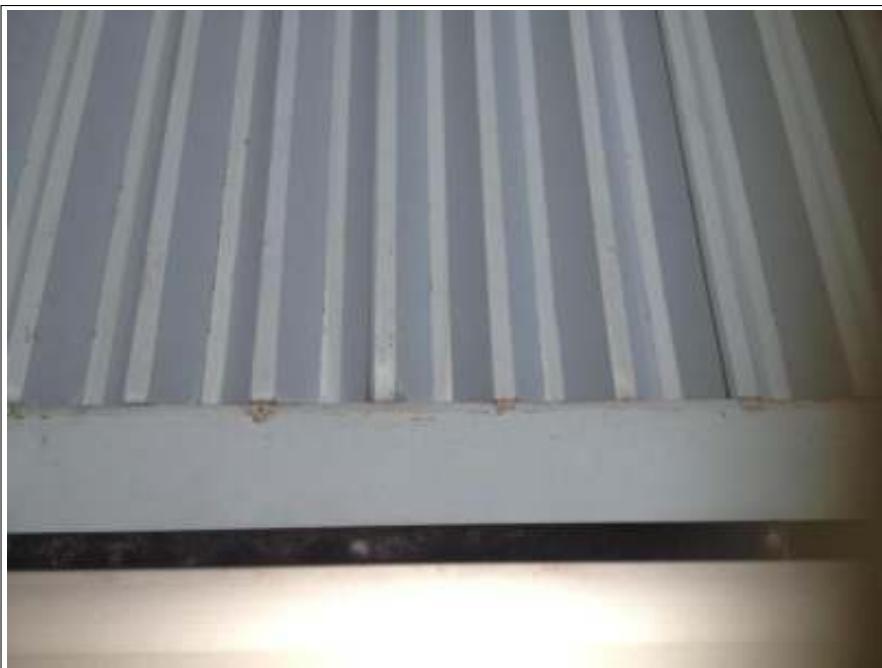
### 折半屋根

サビが発生しているうえに塗装をしてもすぐにサビが表面化してきますので、ケレン作業・サビ止め等の下地処理をおこない、塗装をしていく必要があります。

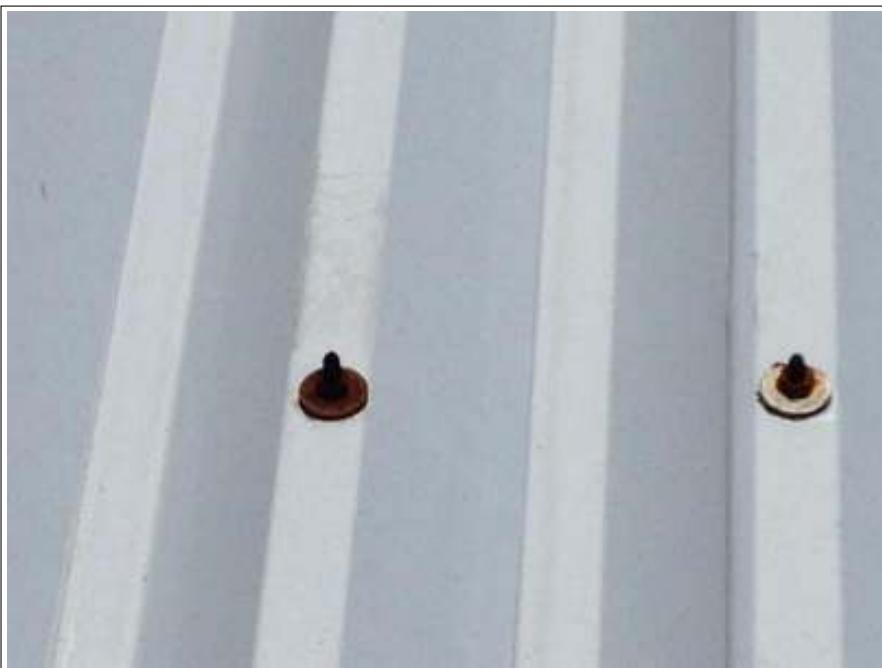
### フックボルト

折半屋根はこの部分からの雨漏れや劣化が多いです。

この部分はケレン作業+サビ止め等の下地処理をおこない、シーリングもしくはボルトキャップもお勧めします。

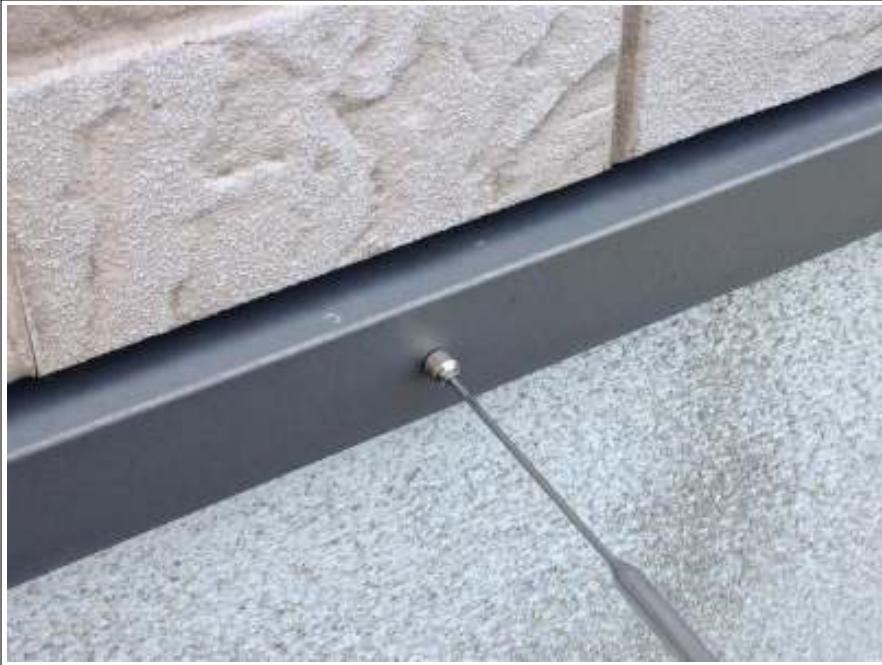
### 土台水切り

この部分も鉄、スチール素材になります。

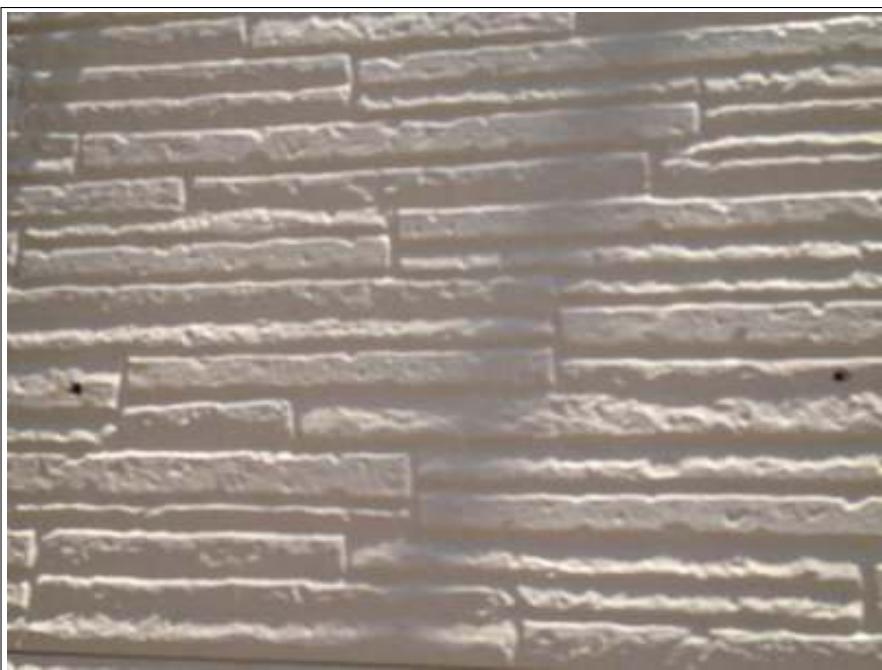
### 外壁劣化部

ビス後の穴が見られます。

この部分はシーリングやパテ等で補修をおこない塗装をしていきます。

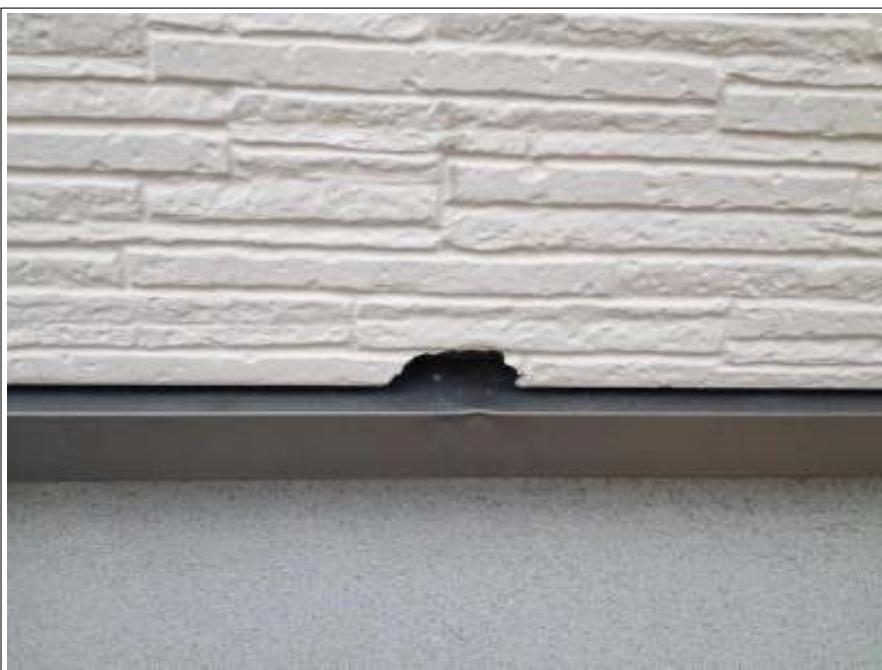
### 外壁劣化部

外壁の欠損が見られます。

ボード貼り替えはかなりの費用になりますので、出来る限りの補修をしていきます。

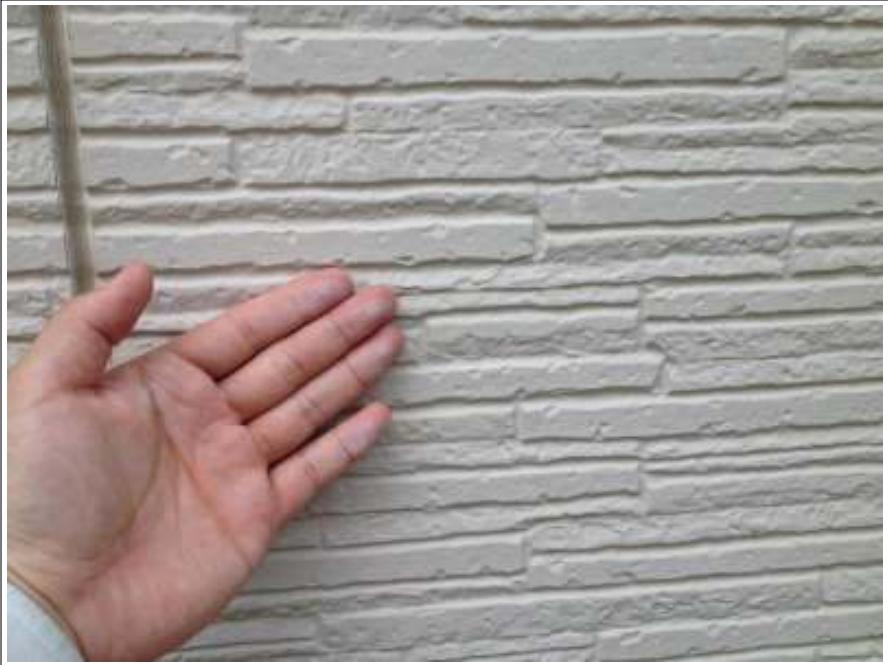
### チョーキング現象

紫外線などにより塗膜の表面が劣化し、チョークの粉状のような状態になっています。

この状態になると表面から水や湿気を吸い込んでしまい、外壁や中の躯体の痛みにつながりますので、早めの塗装をお勧めします。

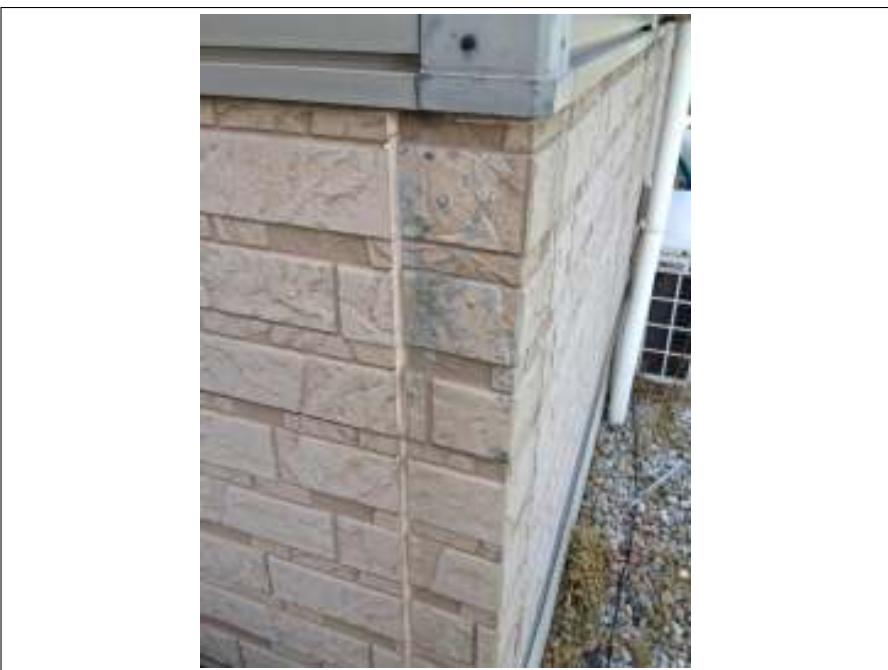
### 外壁塗装剥がれ

外壁の塗膜表面が劣化しております。

この状態になると表面から水や湿気を吸い込んでしまい、外壁や中の躯体の痛みにつながりますので、早めの塗装をお勧めします。

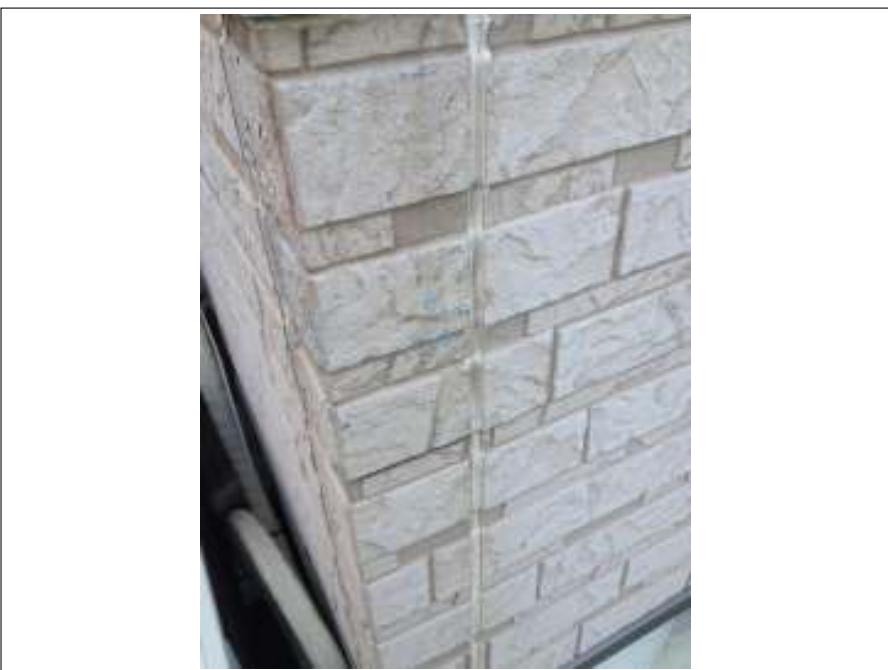
### 外壁塗装剥がれ

同上

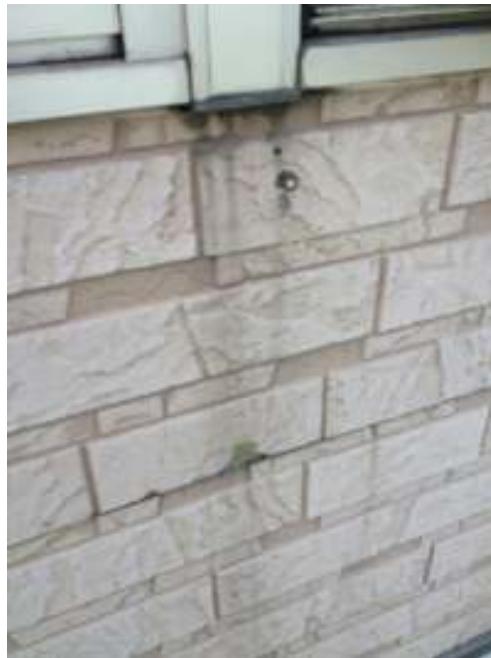
外壁劣化部

同上

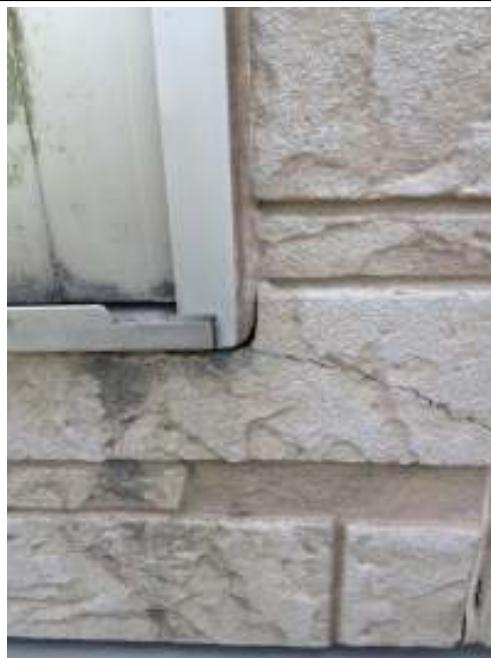
外壁クラック部

数ヶ所見られます。

この部分から雨水や湿気、炭酸ガスが侵入してき、外壁材の痛みや躯体の劣化につながりますので、劣化している部分はシーリング材で補修をおこない塗装をしていきます。

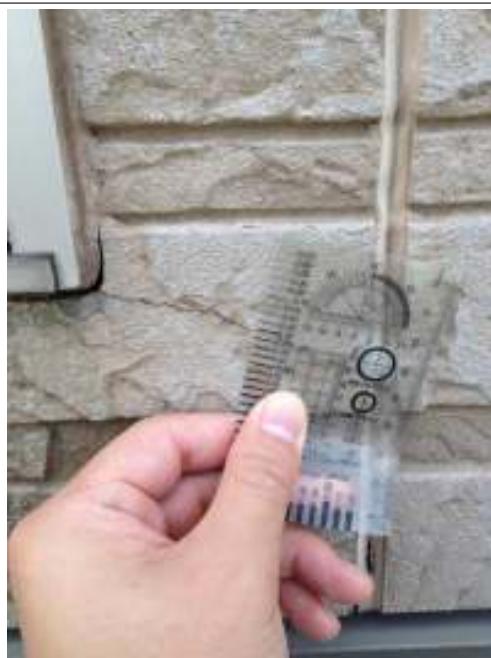
外壁クラック部

0.3mm以上のヒビ割れは補修材での補修が必要です。

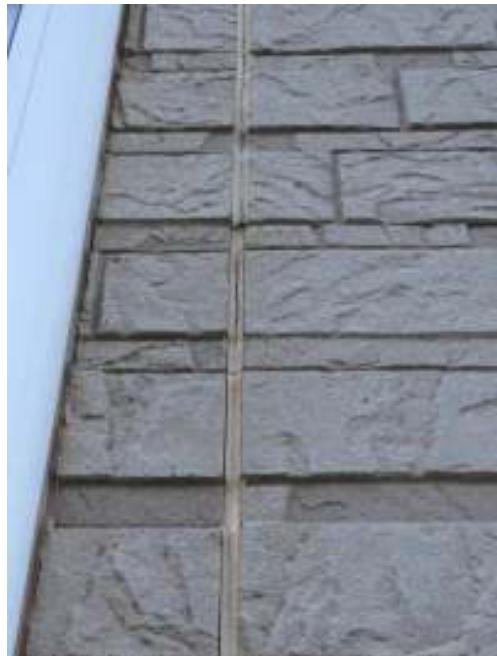
### シーリング劣化部

劣化している部分があります。

この部分から雨水や湿気、炭酸ガス等が直接侵入し躯体・ボードの痛みや建物の寿命につながります。

また劣化が進むと、外壁の反りや割れも出てきますので、早めの塗装をお勧めします。

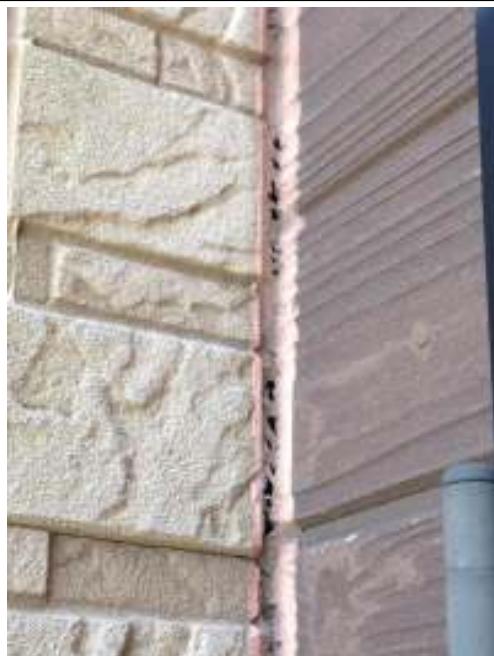
### シーリング劣化部

同上

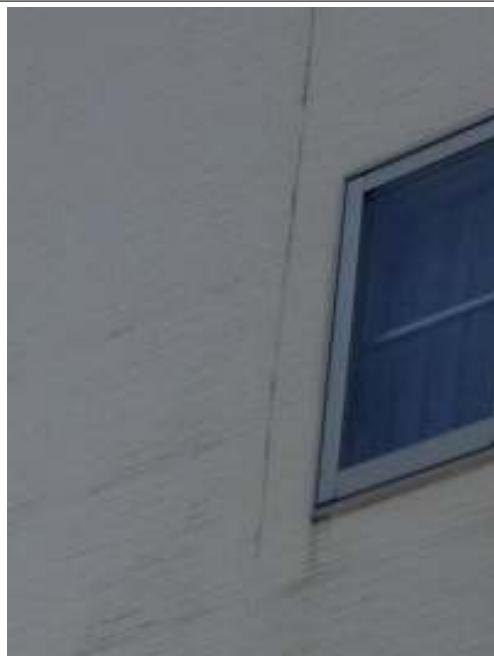
### シーリング劣化部

同上

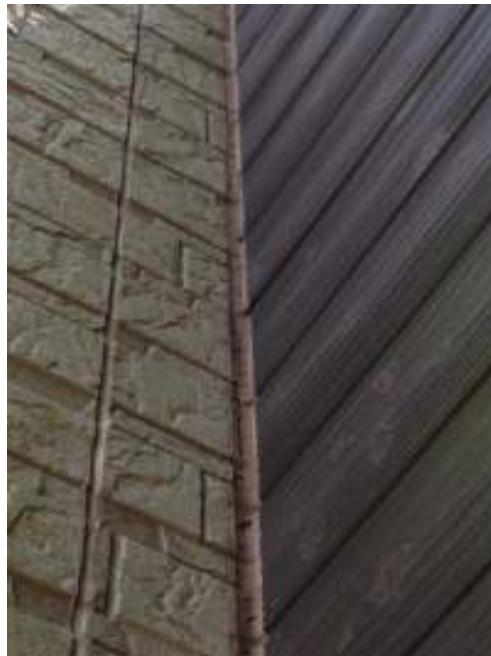
シーリング劣化部

同上

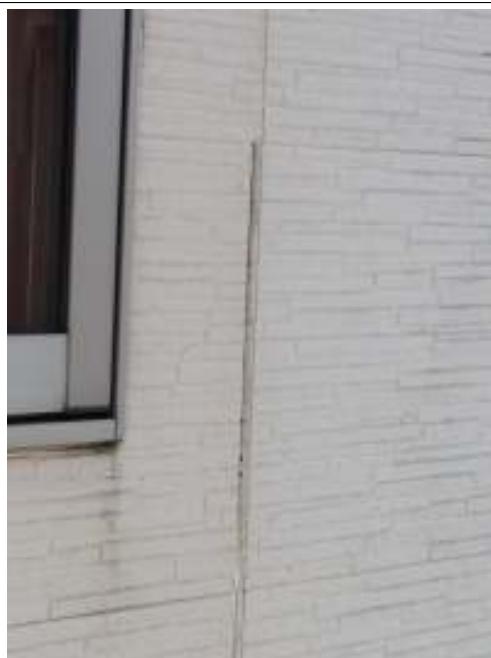
シーリング劣化部

同上

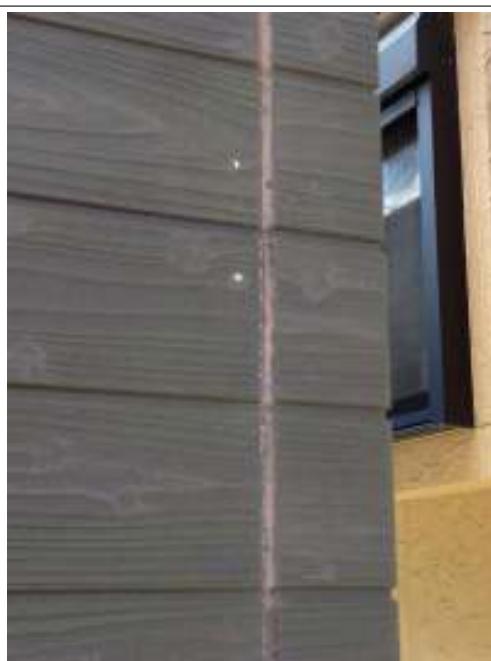
シーリング劣化部

同上

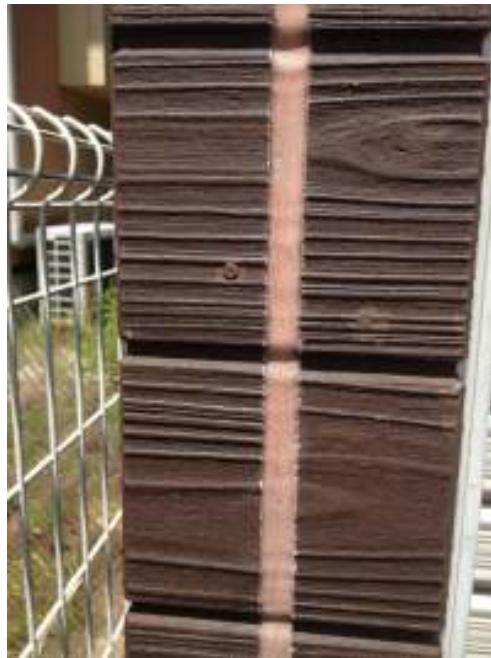
シーリング劣化部

同上

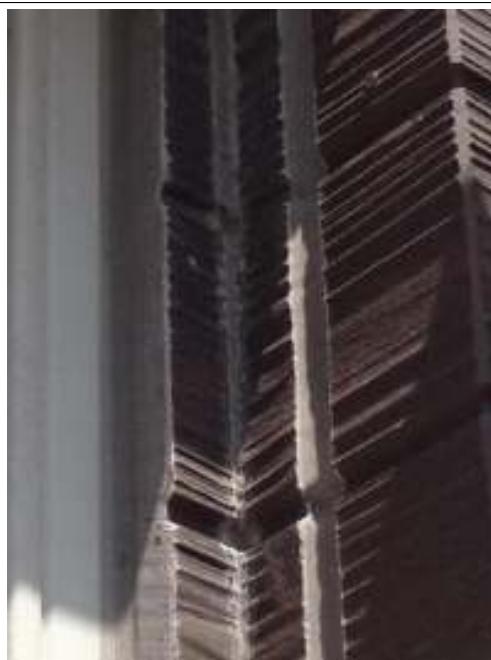
シーリング劣化部

同上

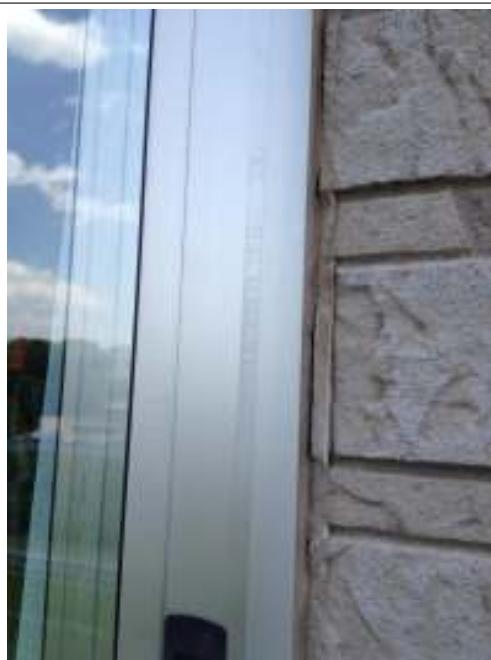
サッシ周りシーリング劣化部

見落としがちですが、サッシ周りも劣化している場合がありますので、劣化している部分は打ち増しをおこない塗装をしていきます。

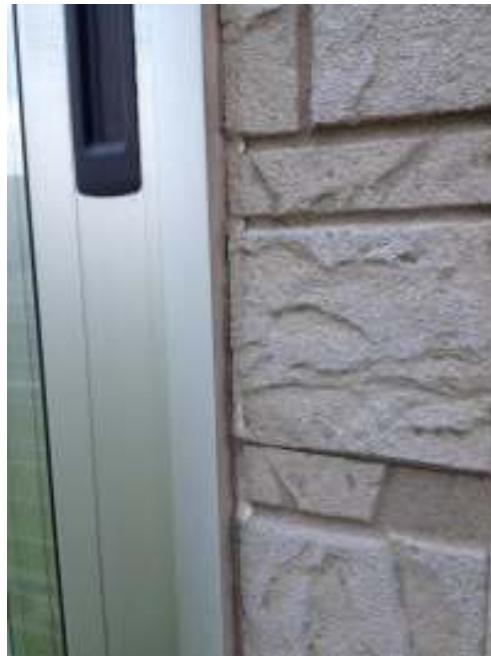
サッシ周りシーリング劣化部

同上

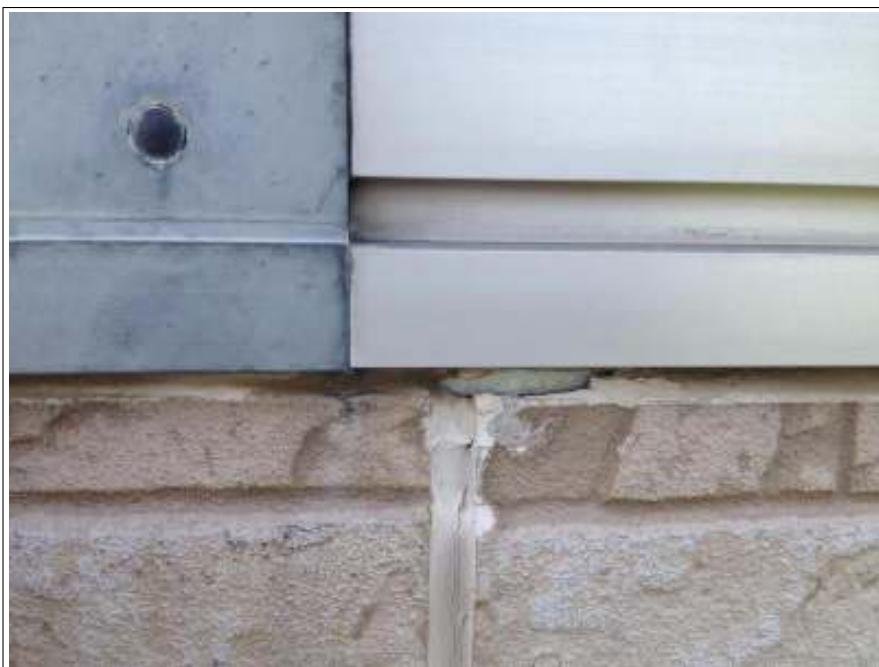
サッシ周りシーリング劣化部

同上

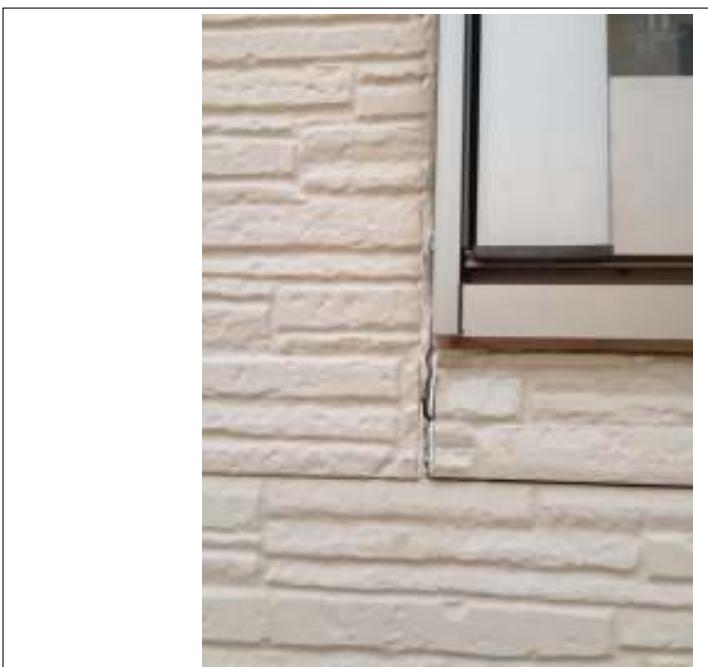
サッシ周りシーリング劣化部

同上

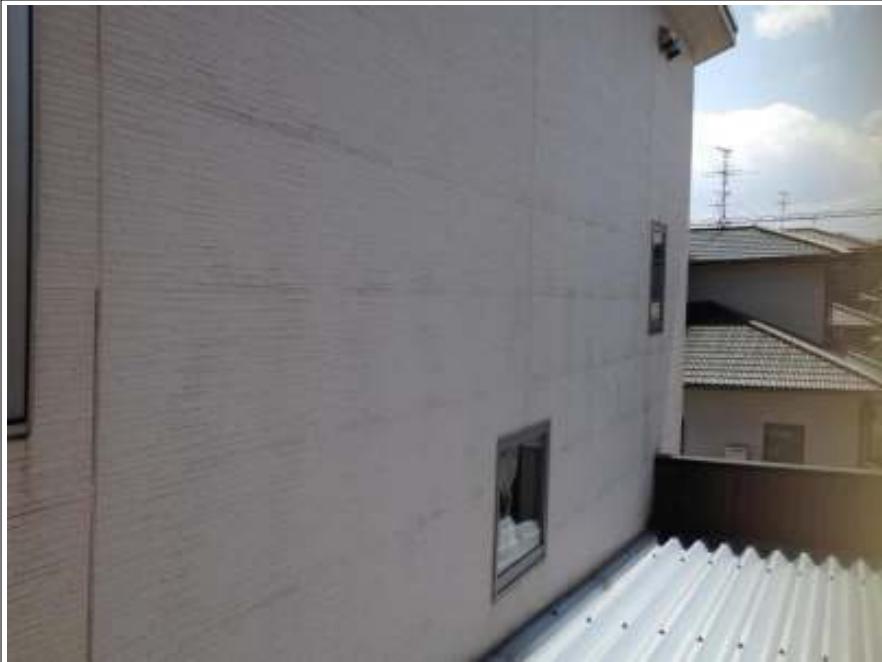
### 外壁 カビ発生部

カビの発生が見られます。

カビの上にいくら良い塗装をしても、カビの根が残っている以上塗装を突き破って表面化してきますので、カビの根を抑える必要があります。

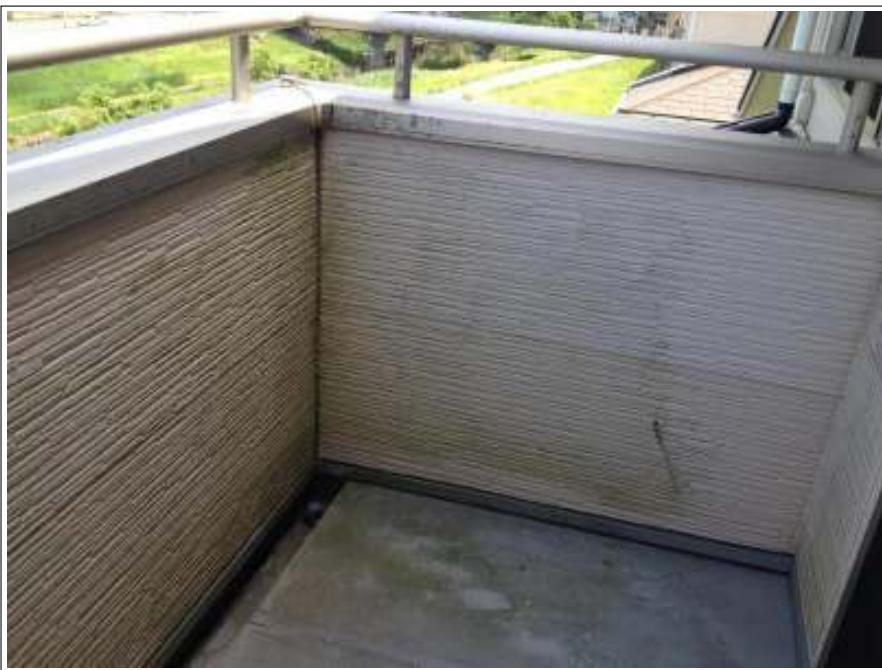
### 外壁 カビ発生部

同上

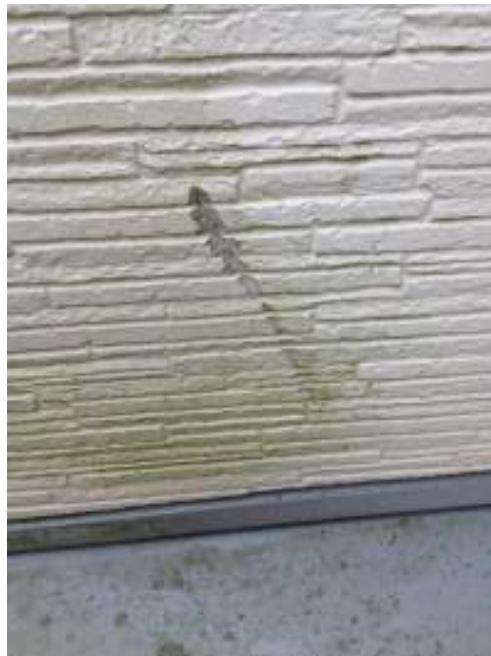
外壁 カビ発生部

同上

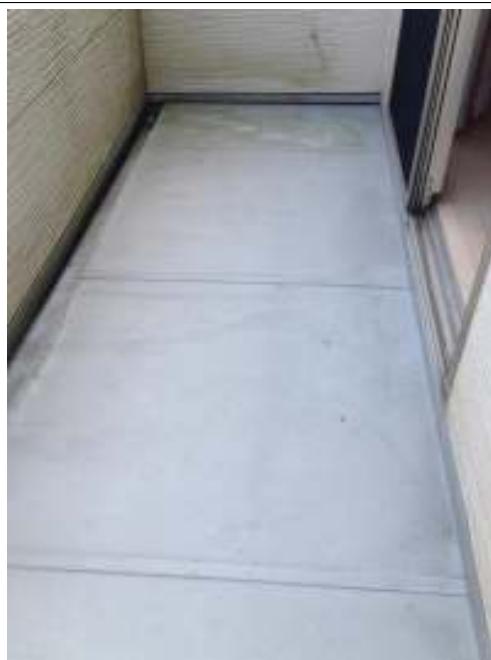
ベランダ カビ発生部

同上
