工事写真報告書

工事名 M様邸

工事箇所 屋根・外壁塗装工事一式

工事住所 田川市伊田

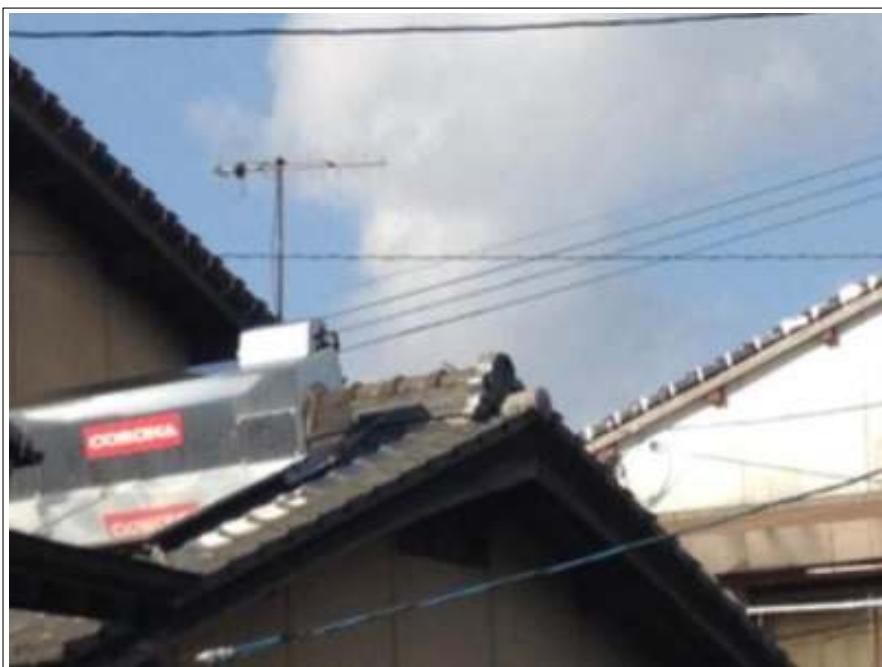
屋根

こちらの素材はセメント：川砂（海砂）を1：2の割合で作られており、硬い素材になりますので表面の塗装が劣化し水を吸って乾いてを繰り返し割れが生じてきますので、劣化する前の早めの塗装をお勧めします。

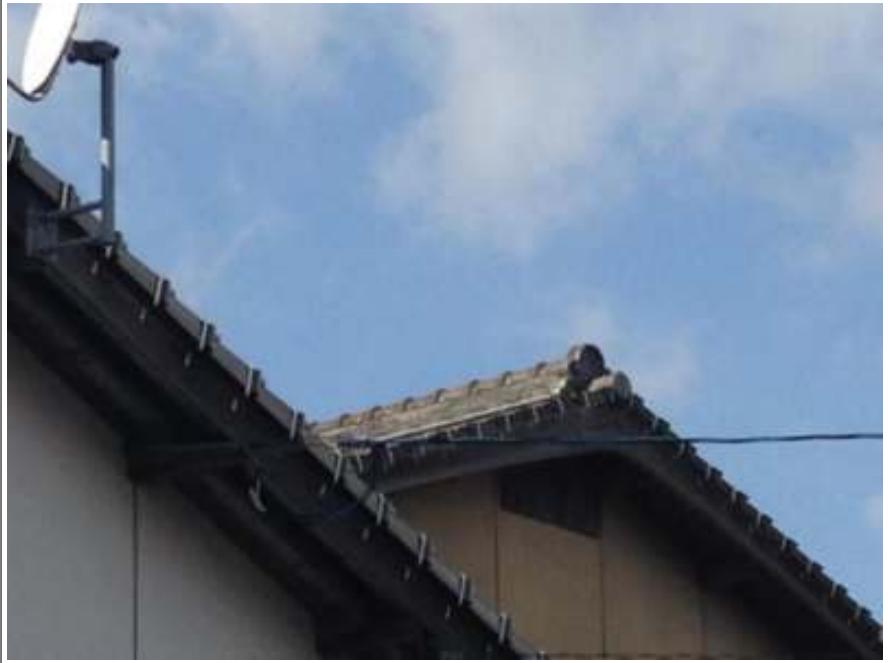
屋根

同上

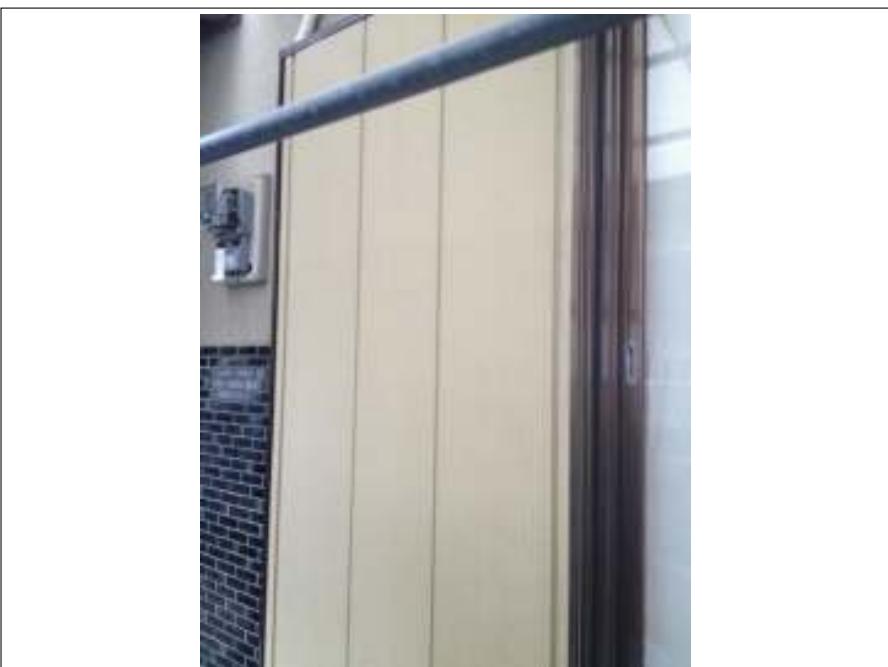
雨戸

この部分は鉄、スチール素材になり
ます。

劣化するとサビが発生してきますの
で塗装が必要です。

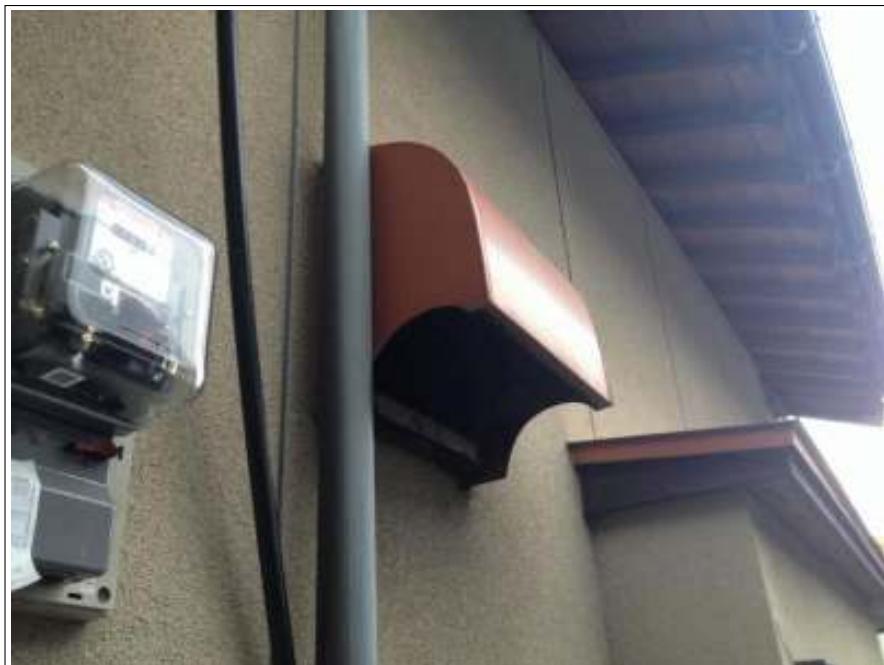
換気フード・小庇

同上

サビが発生しているうえに塗装をしてもすぐにサビが表面化してきますので、ケレン作業・サビ止め等の下地処理をおこない、塗装をしていく必要があります。

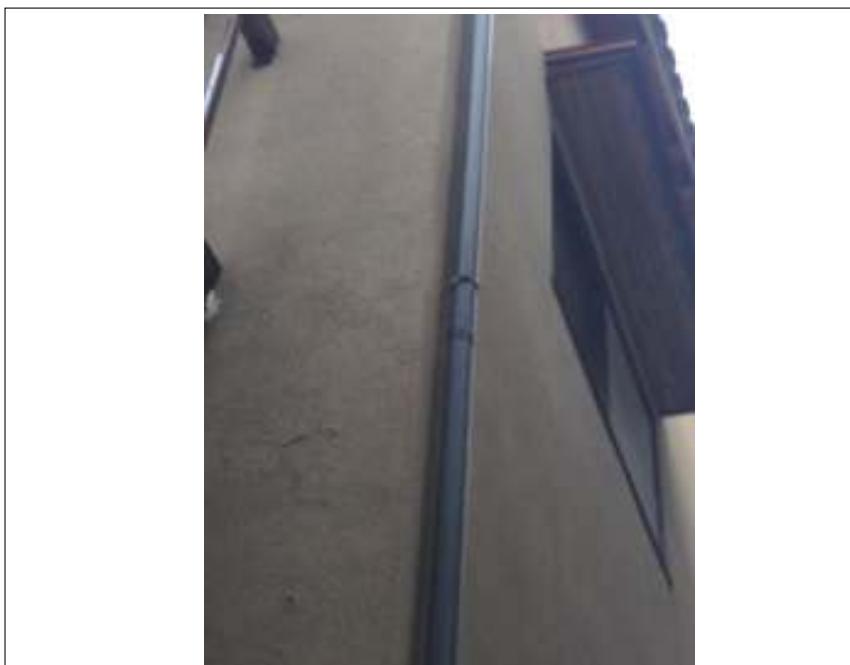
樋

こちらは塩ビ素材になります。

劣化すると割れが生じたりすることがありますので、塩ビ専用の下塗りをおこない塗装をしていきます。

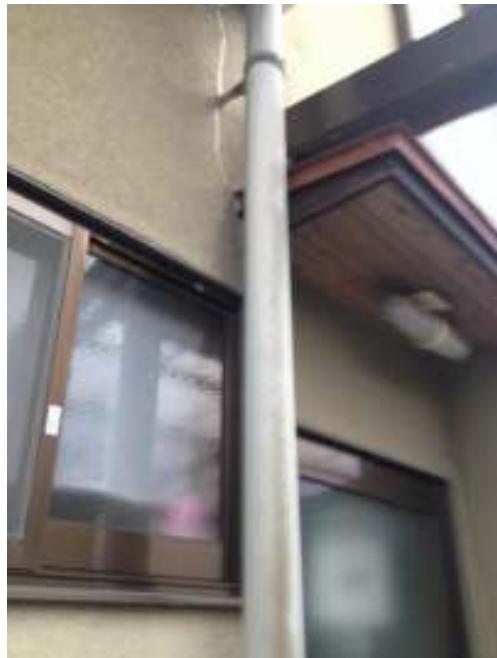
その他 配管

同上

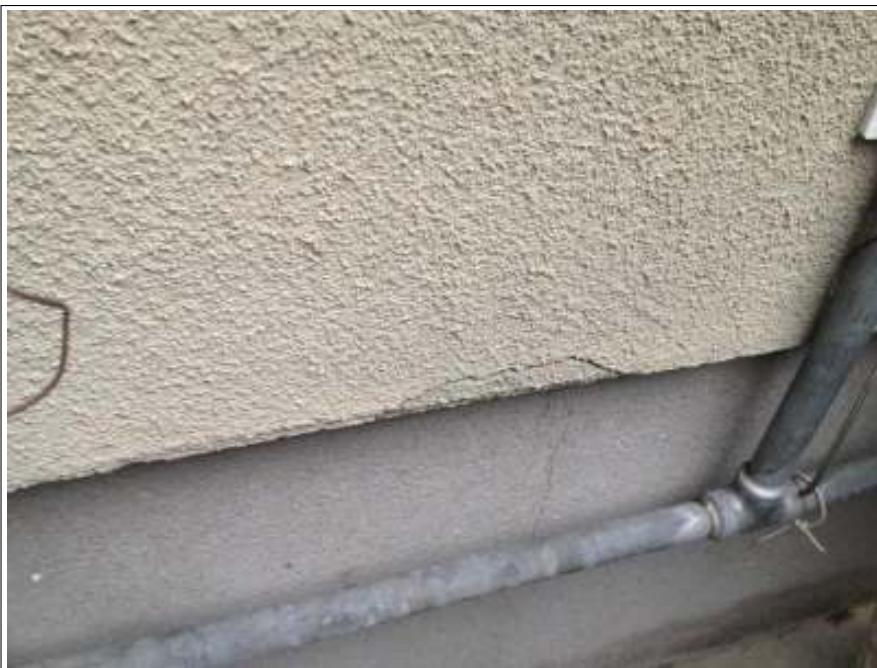
外壁 クラック部

数ヶ所見られました。

この部分から雨水や湿気、炭酸ガス等が直接侵入し躯体・外壁の痛みや建物の寿命につながりますので、シーリング等で補修をおこない塗装をしていきます。

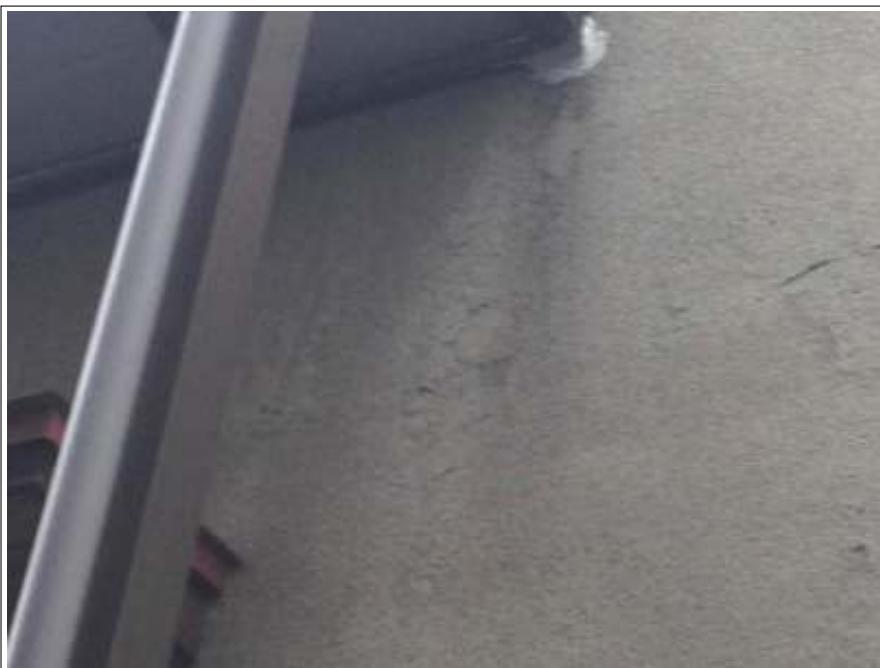
外壁 劣化部

外壁の塗膜表面が劣化しております。

この状態になると表面から水や湿気を吸い込んでしまい、外壁や中の躯体の痛みにつながりますので、早めの塗装をお勧めします。

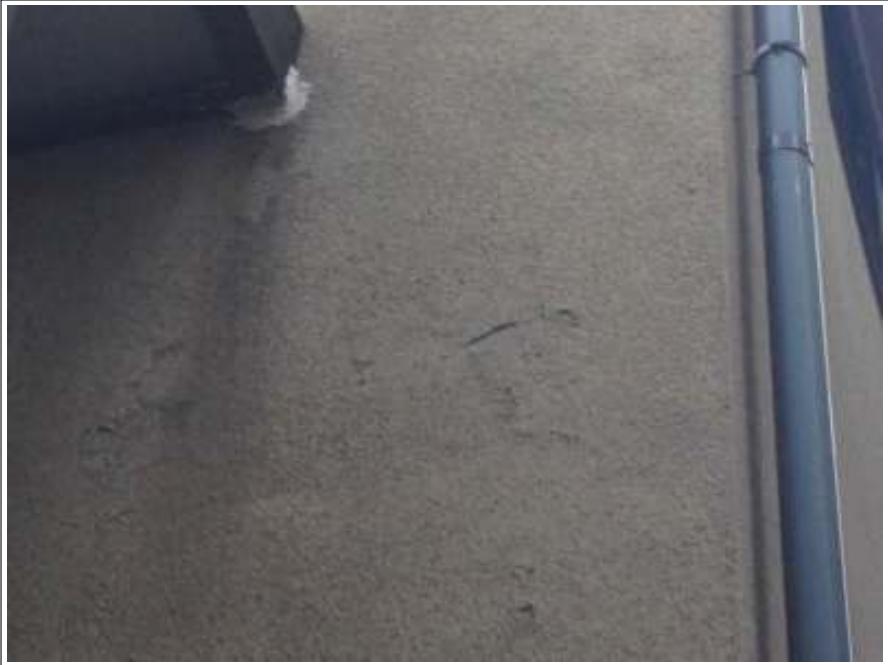
外壁 劣化部

同上

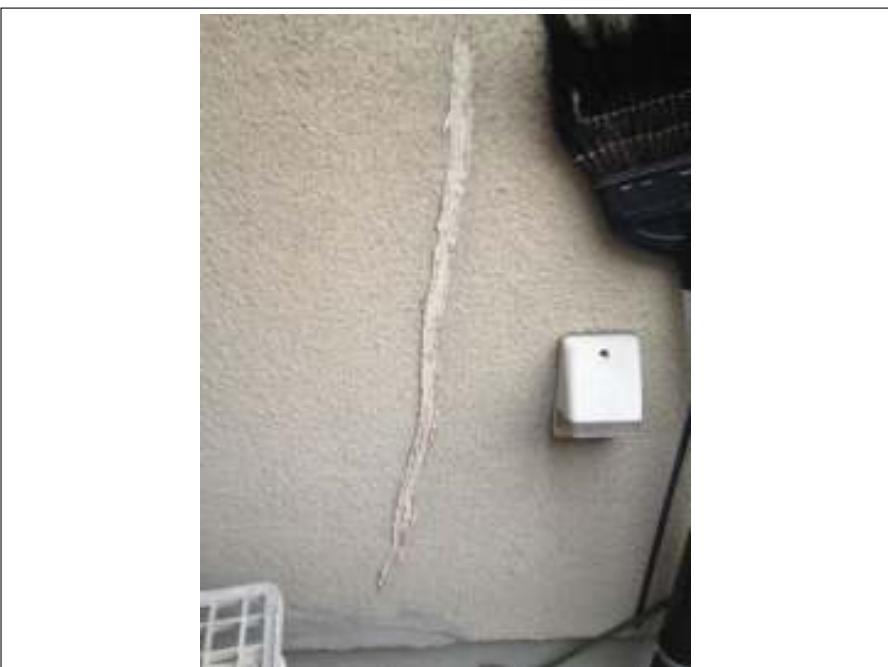
外壁 劣化部

同上

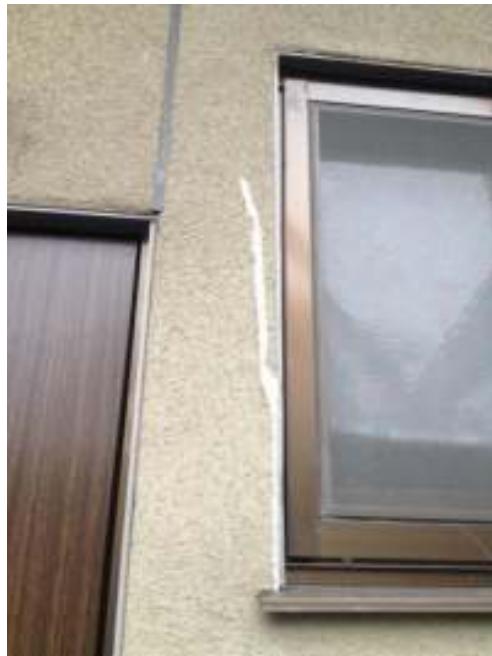
外壁 補修済み部

補修している部分が数ヶ所あります。

塗料が密着しないシーリング材の場合もありますので、補修をこちらでやり直し塗装をしていきます。

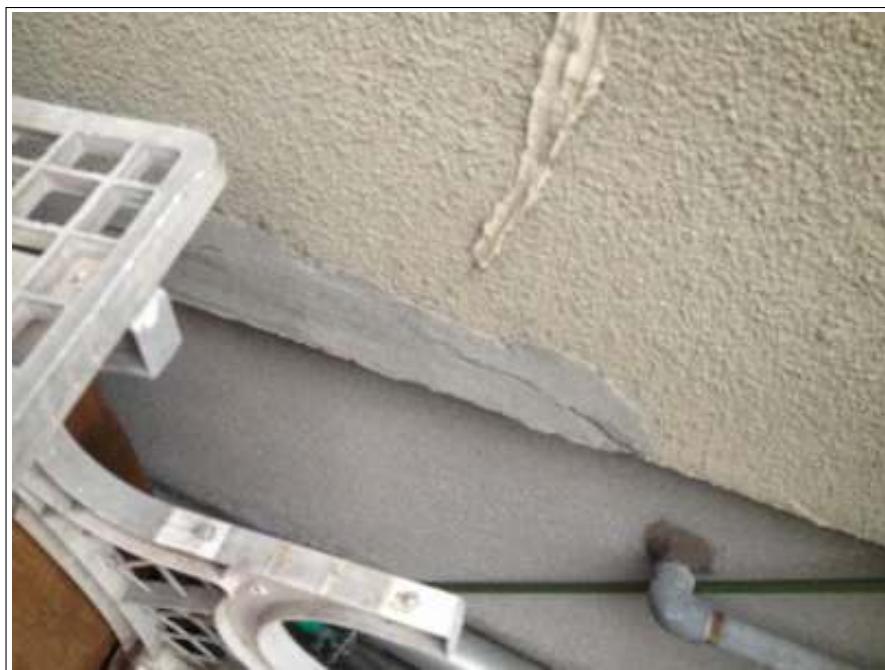
外壁 補修済み部

同上
