工事写真報告書

工事名 パラツツオ井上様

工事箇所 防水部・鉄部 塗装工事一式

工事施工者 ベストホーム株式会社

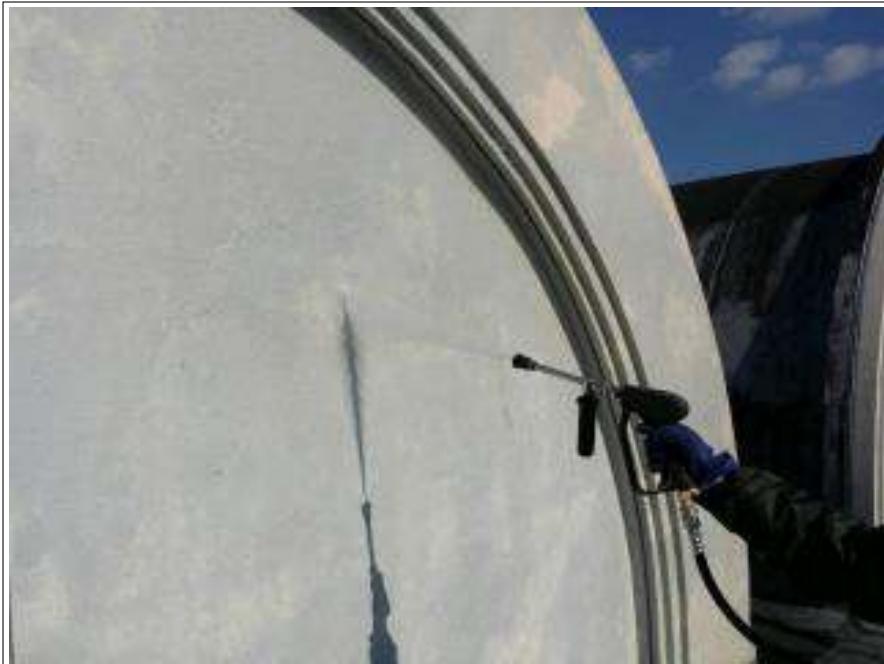
屋上防水部 高圧洗浄中

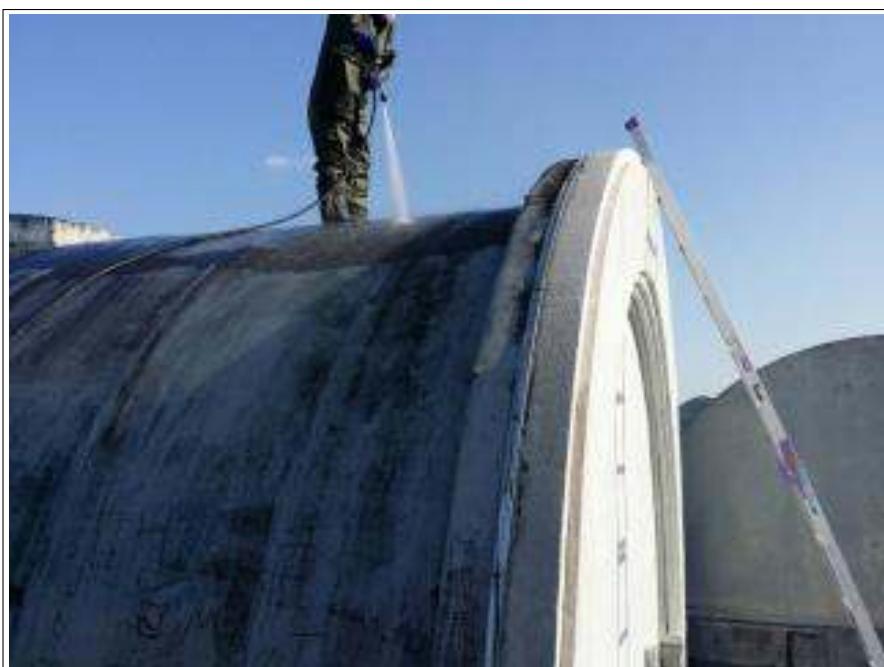
屋上防水部 高圧洗浄中

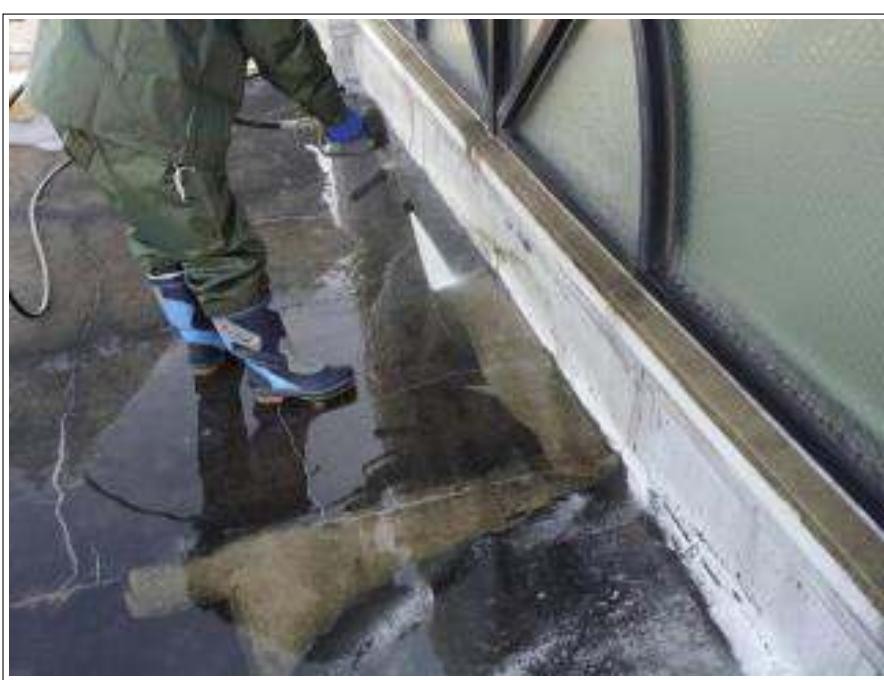
屋上防水部 高圧洗浄中

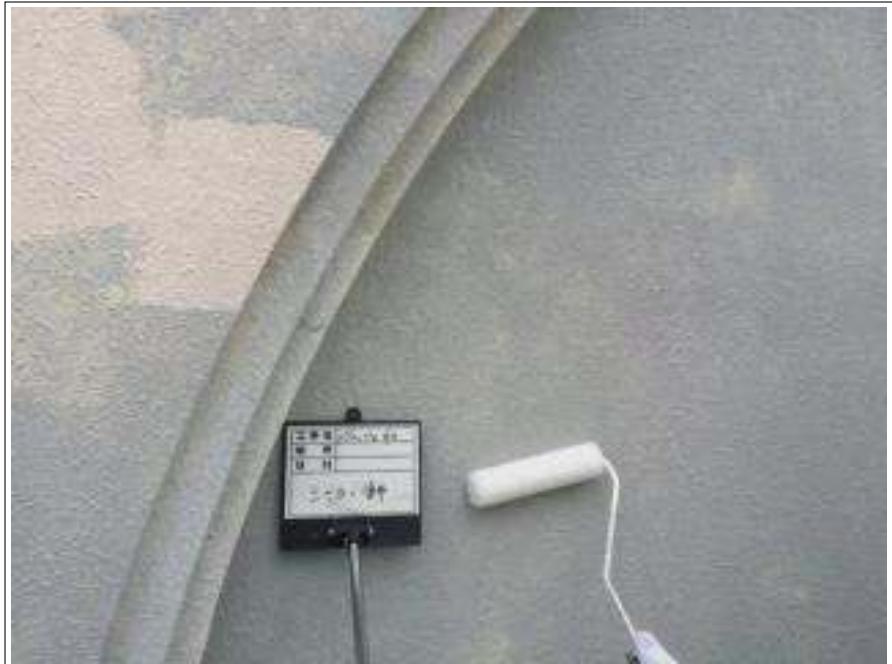
屋上モルタル部 下塗り施工中

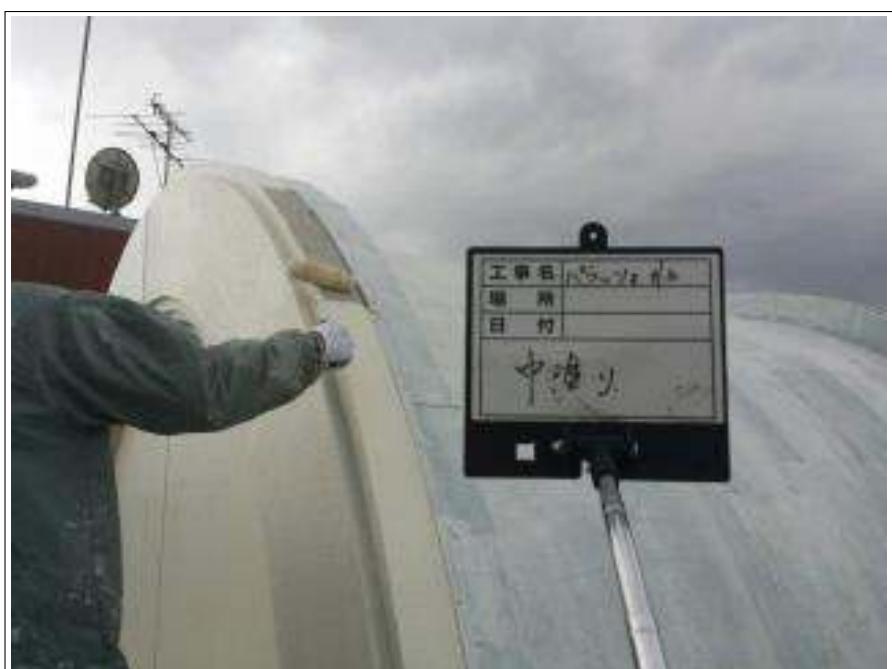
屋上モルタル部 中塗り施工中

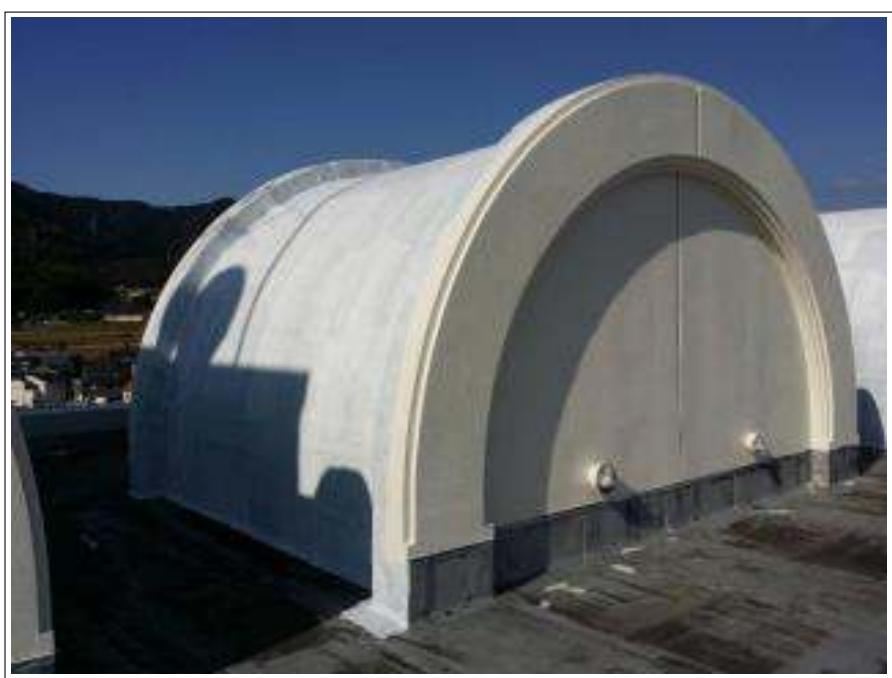
屋上モルタル部 中塗り施工後

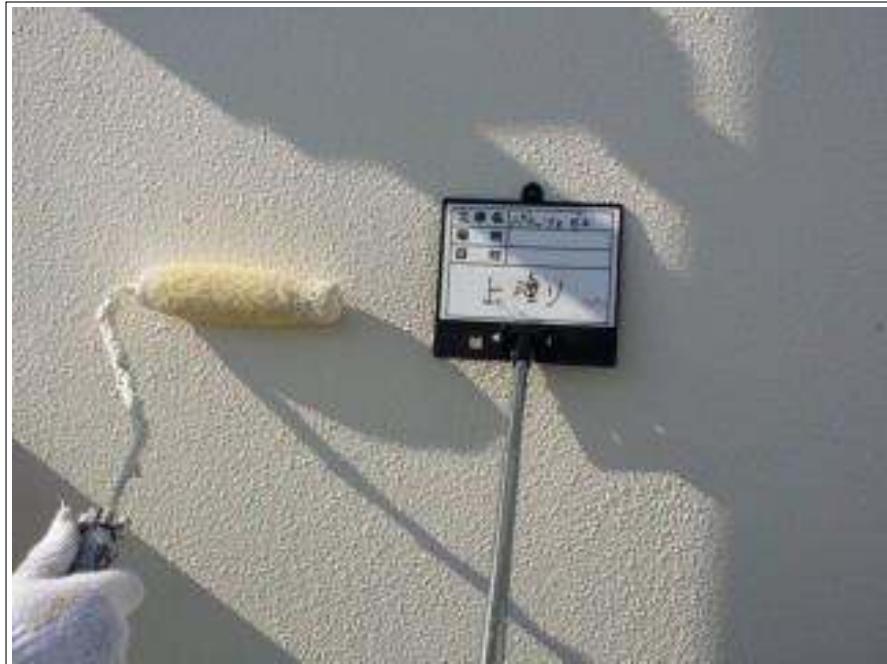
屋上モルタル部 上塗り施工後

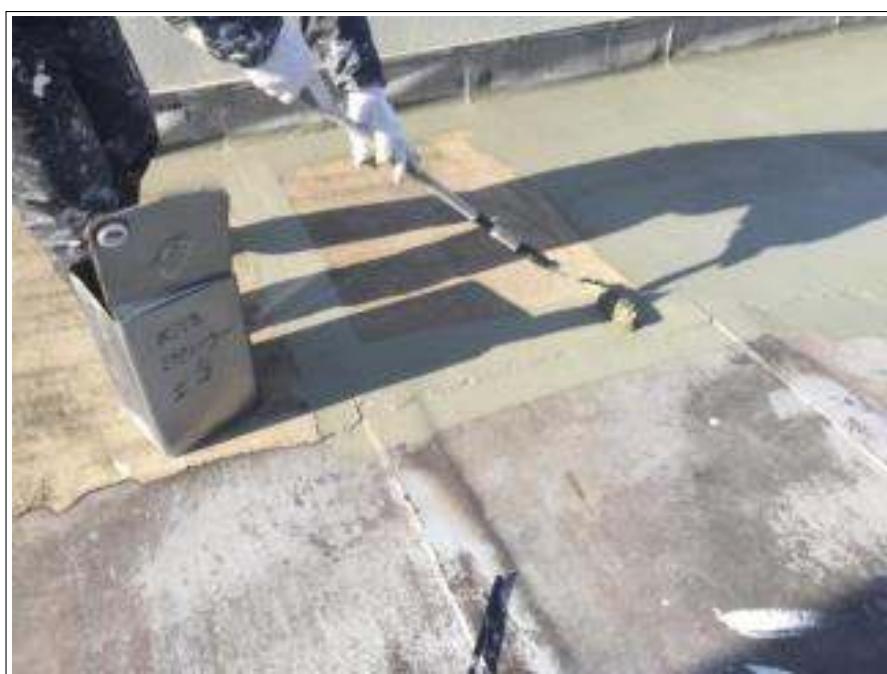
屋上防水部 樹脂モルタル補修

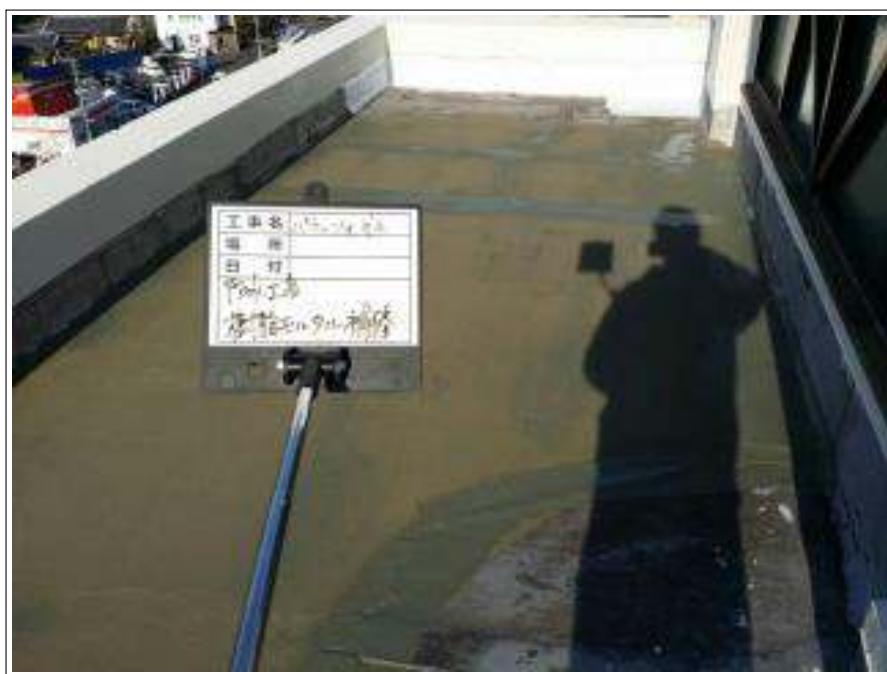
屋上防水部 樹脂モルタル補修

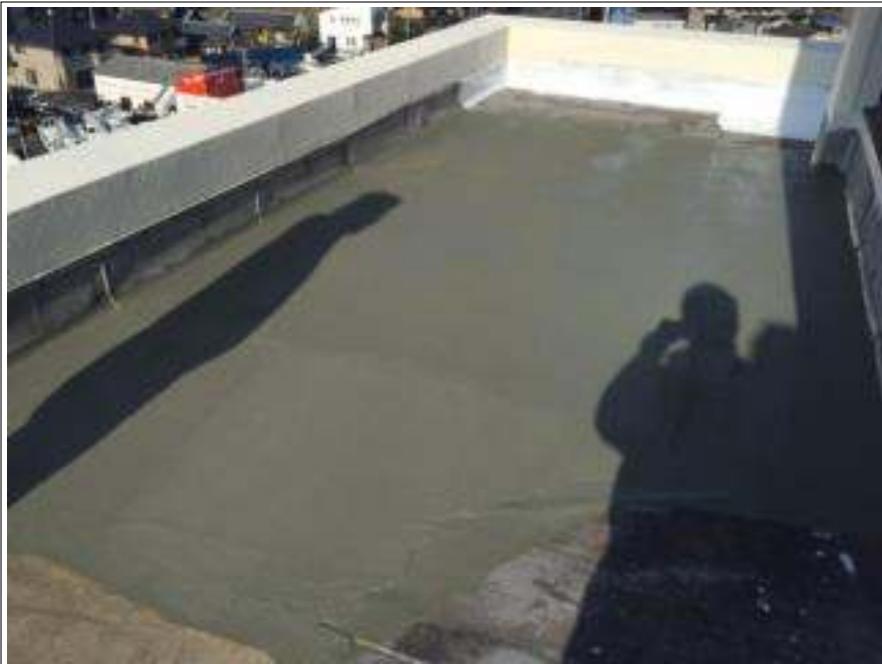
屋上防水部 樹脂モルタル補修

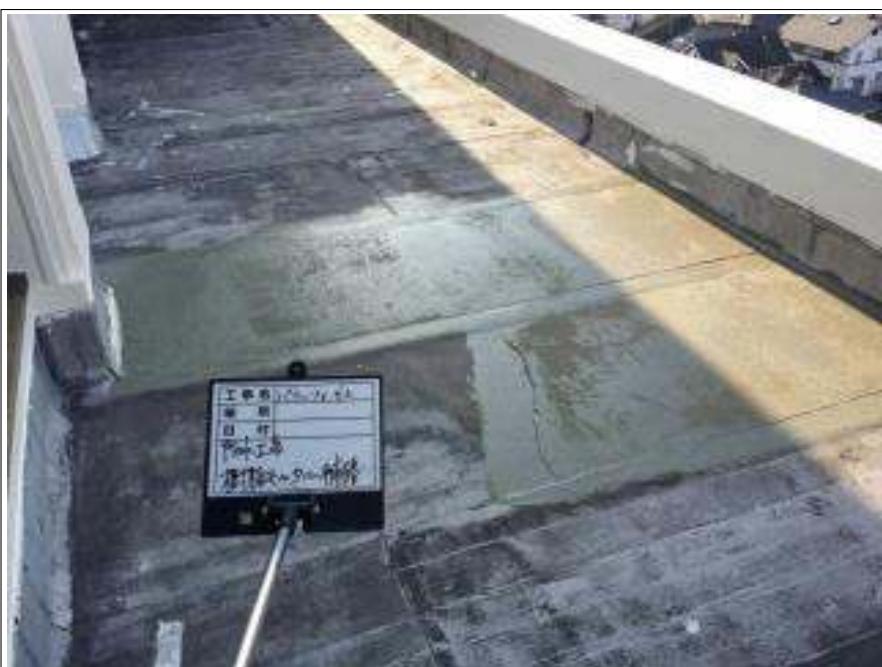
屋上防水部 樹脂モルタル補修

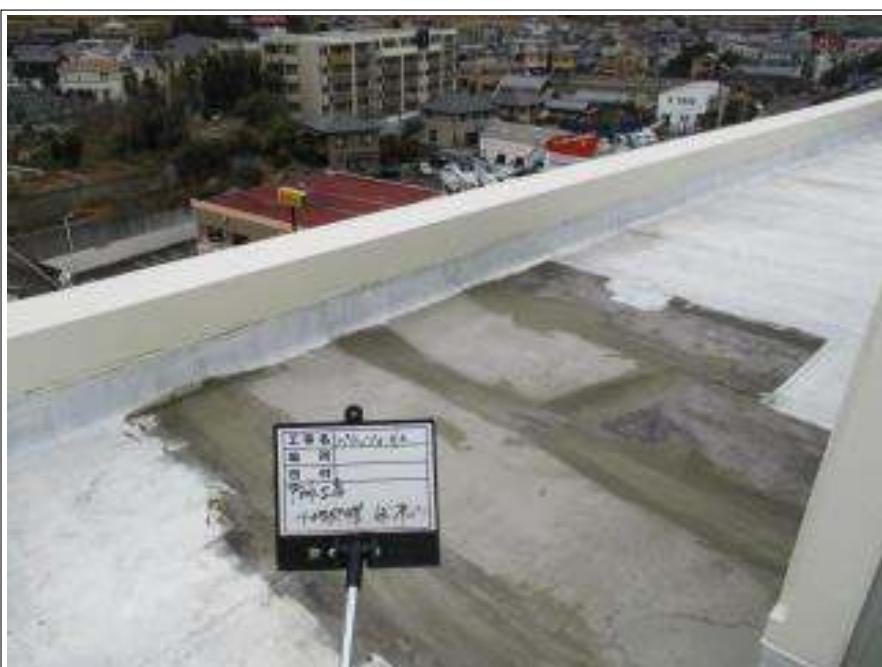
屋上防水部 下地補修

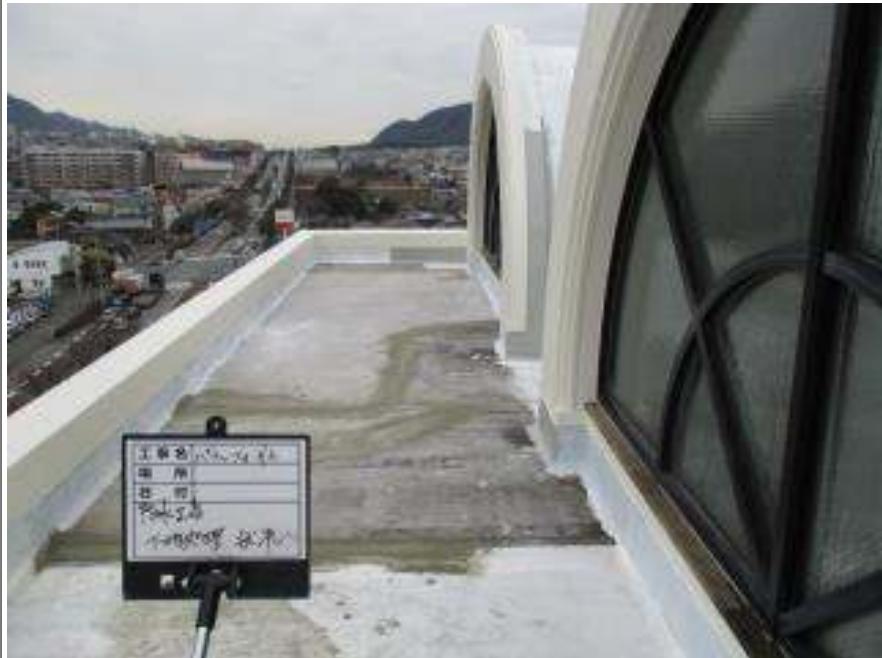
屋上防水部 下地補修

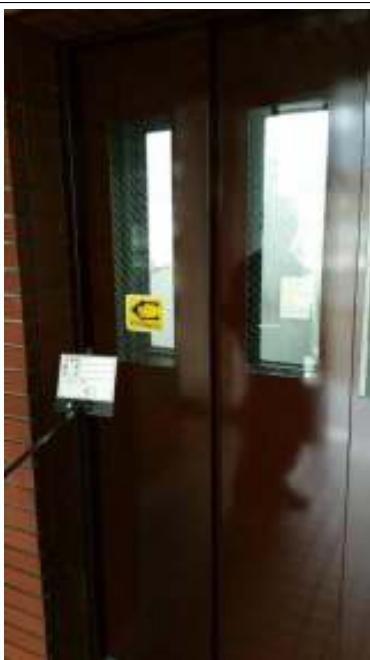
エレベーター 施工前

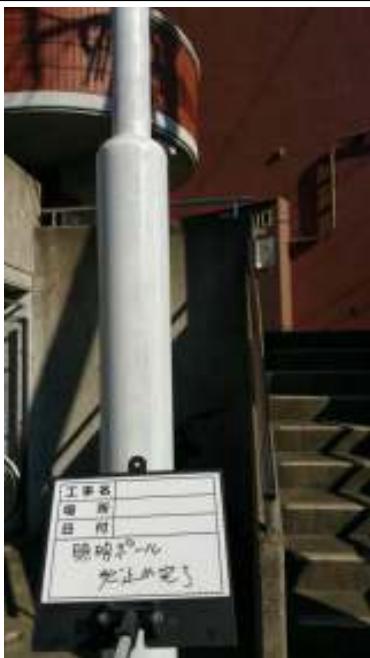
照明ポール 施工前

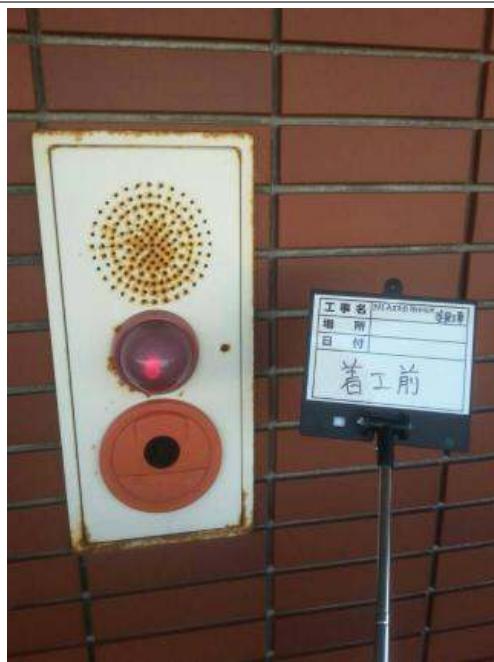
火災報知器 施工前

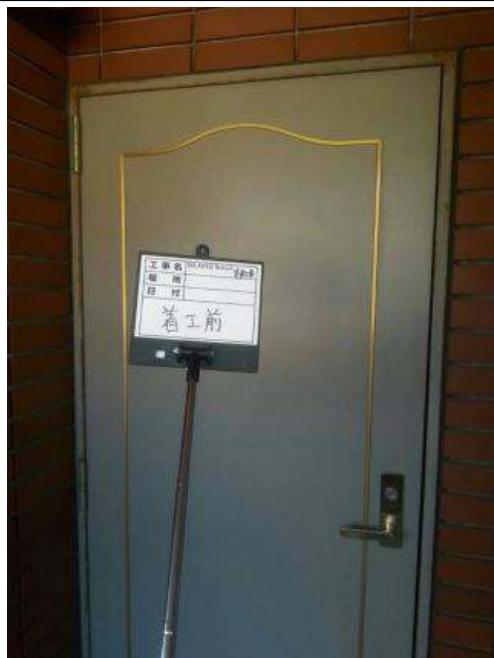
玄関枠 施工前

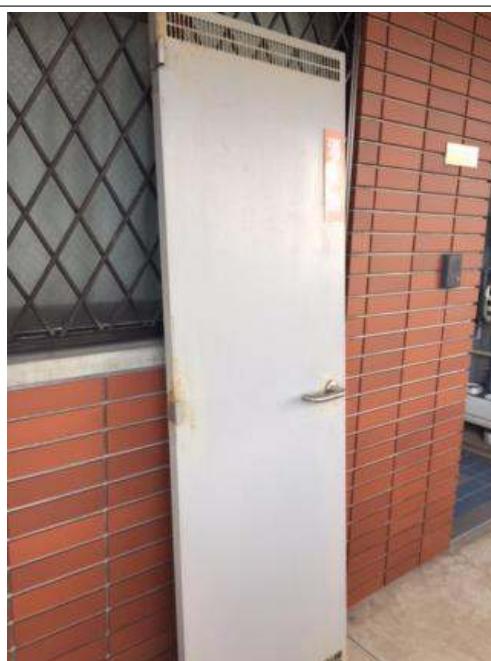
鉄部 施工前

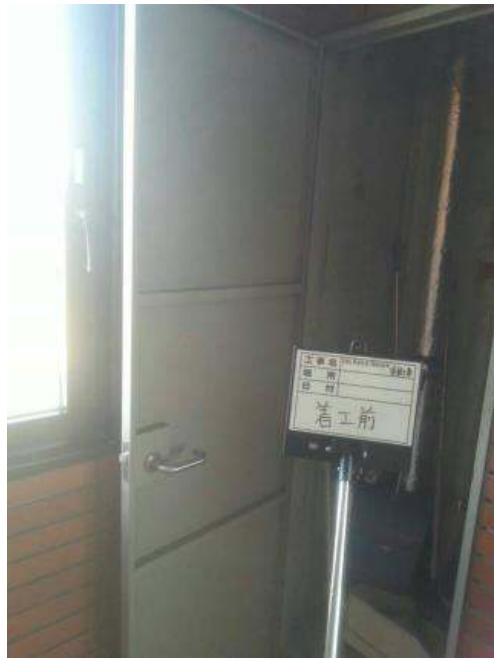
パイプシャフト 施工前

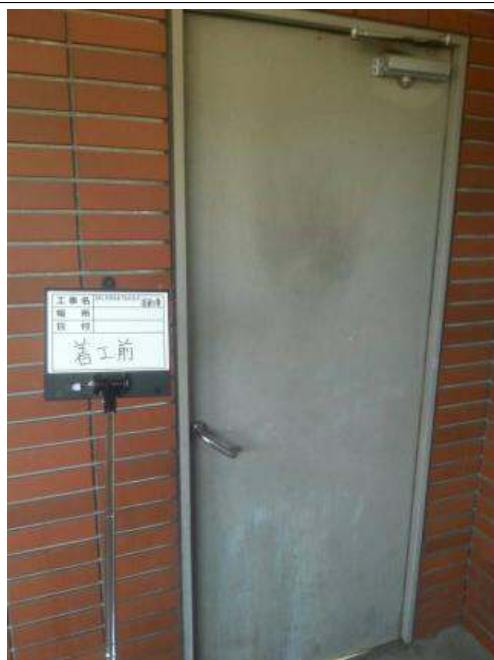
鉄扉 施工前

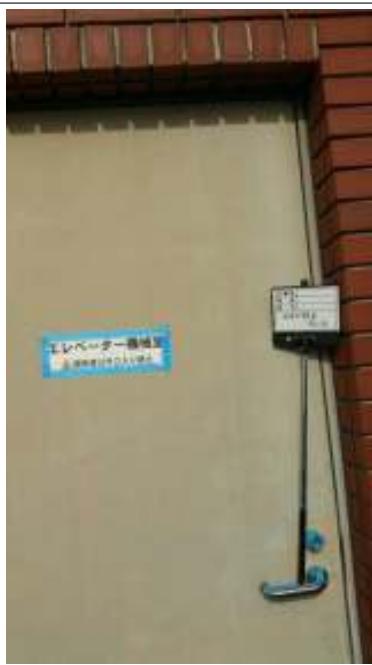
エレベーター室鉄扉 施工前

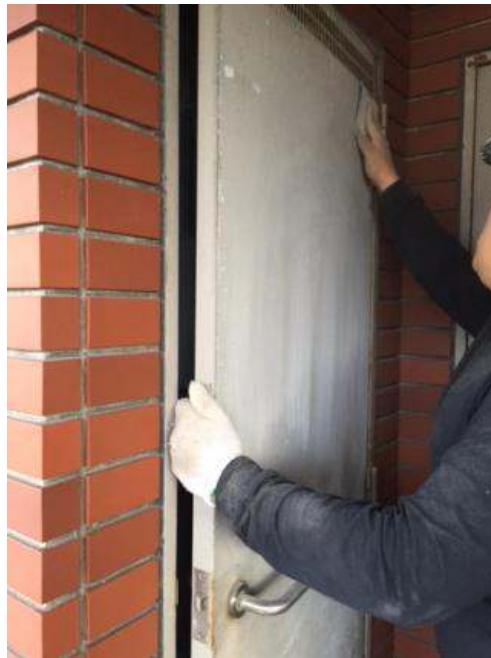
BOX 施工前
