工事写真報告書

工事名 S様邸

工事箇所 屋根・外壁・その他 塗装工事一式

工事施工者 ベストホーム株式会社

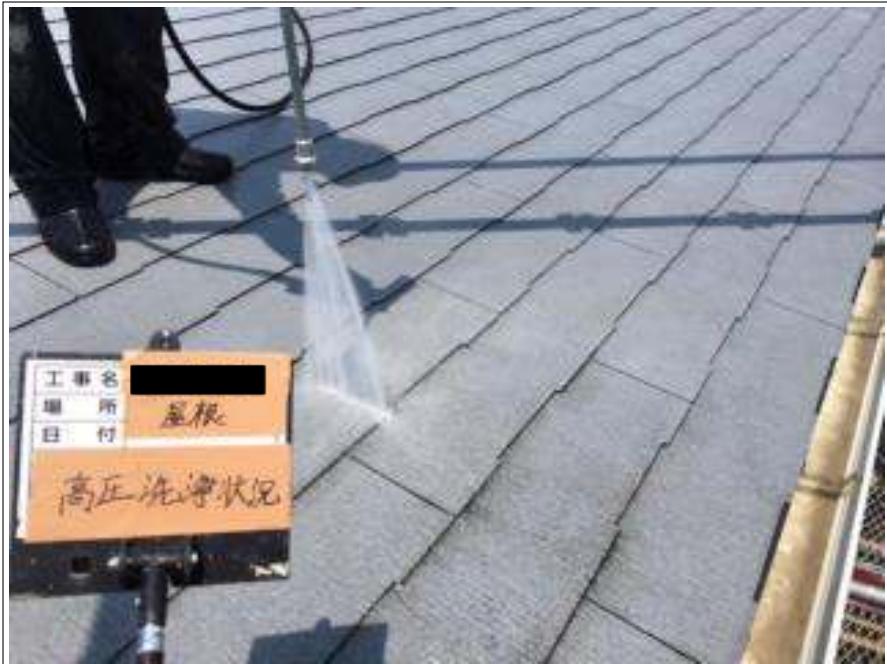
屋根 高圧洗浄中

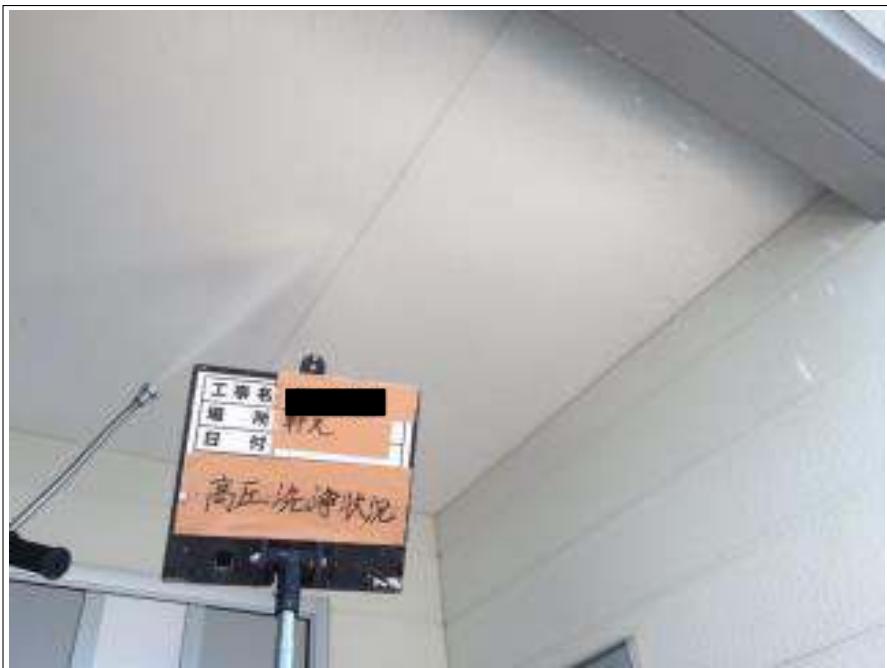
軒天 高压洗净中

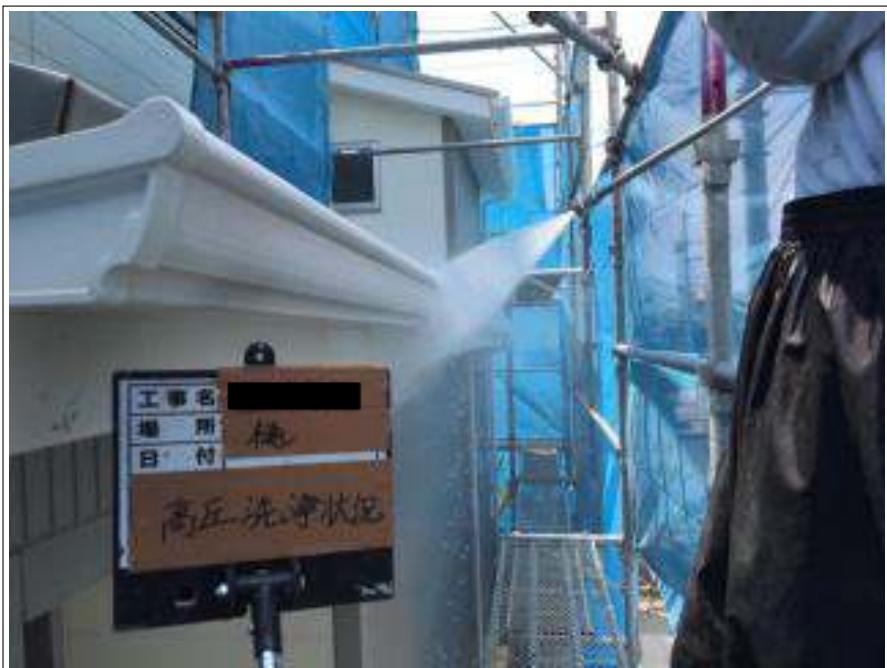
高压洗净中

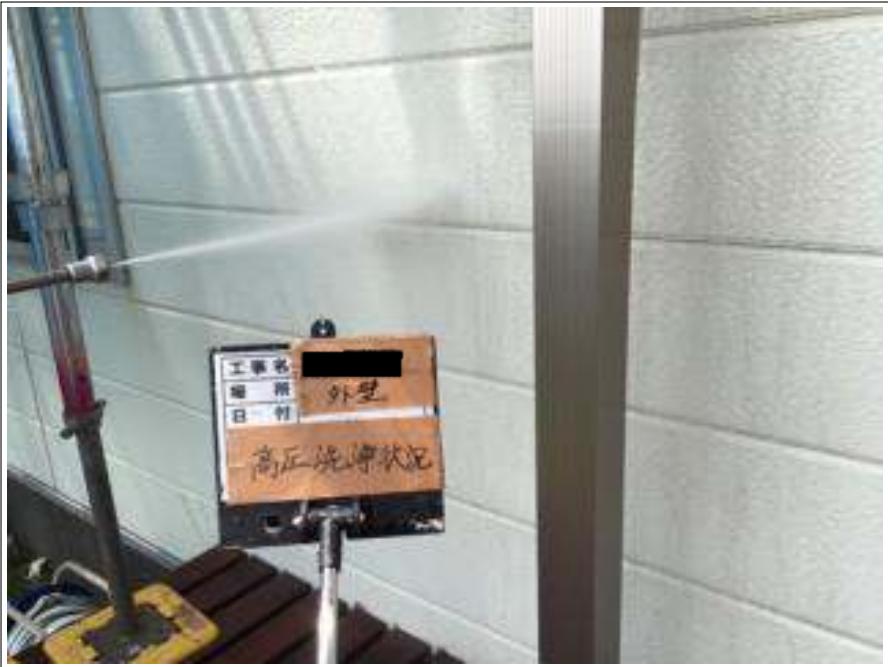
外壁 高圧洗浄中

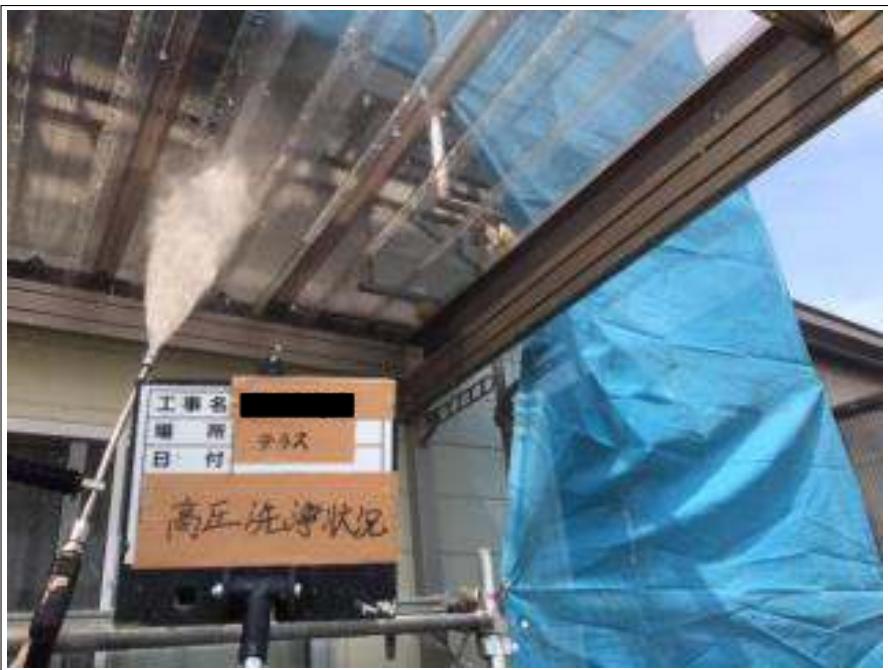
テラス 高圧洗浄中

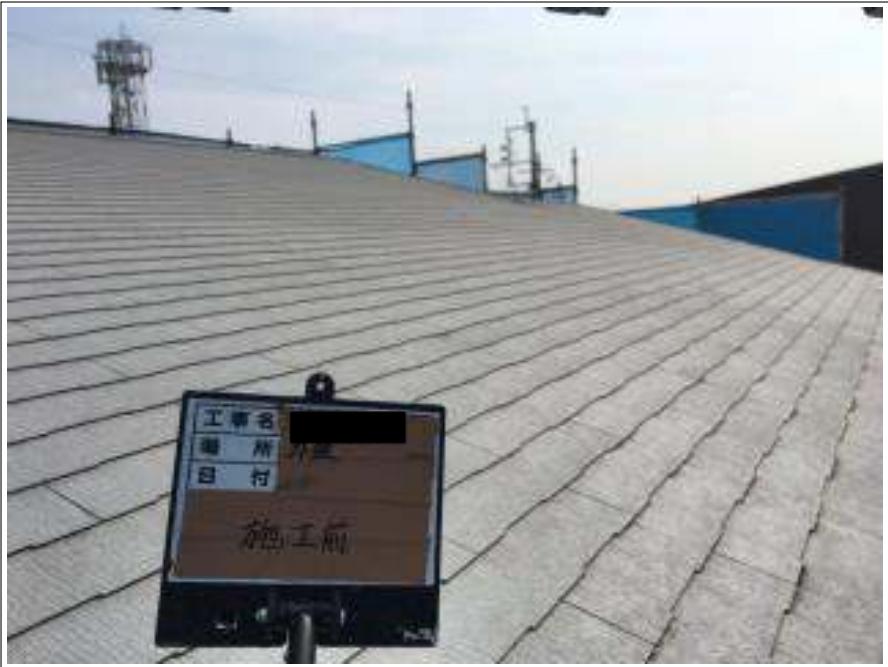
屋根 施工前

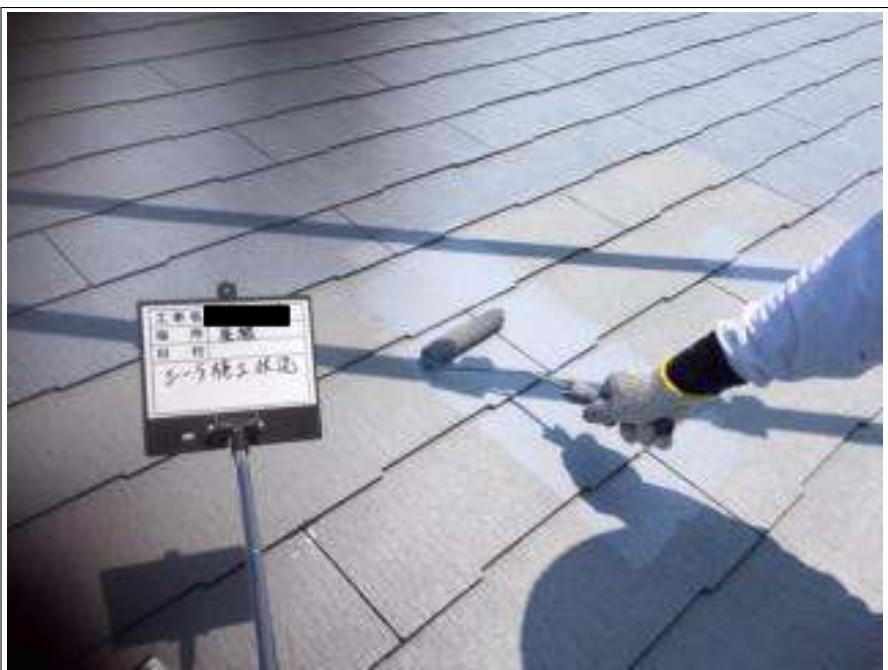
屋根 下塗り施工中

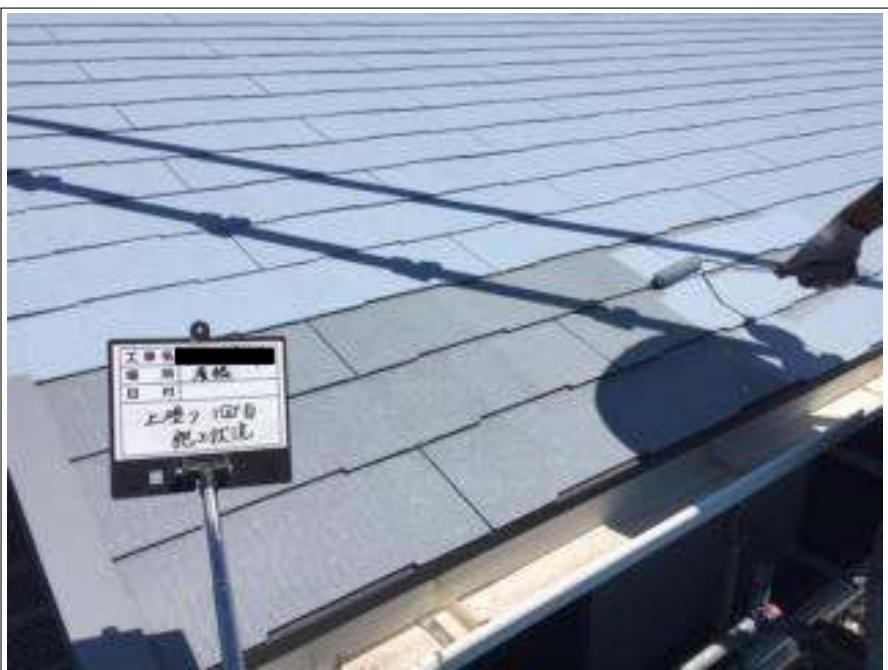
屋根 中塗り施工中

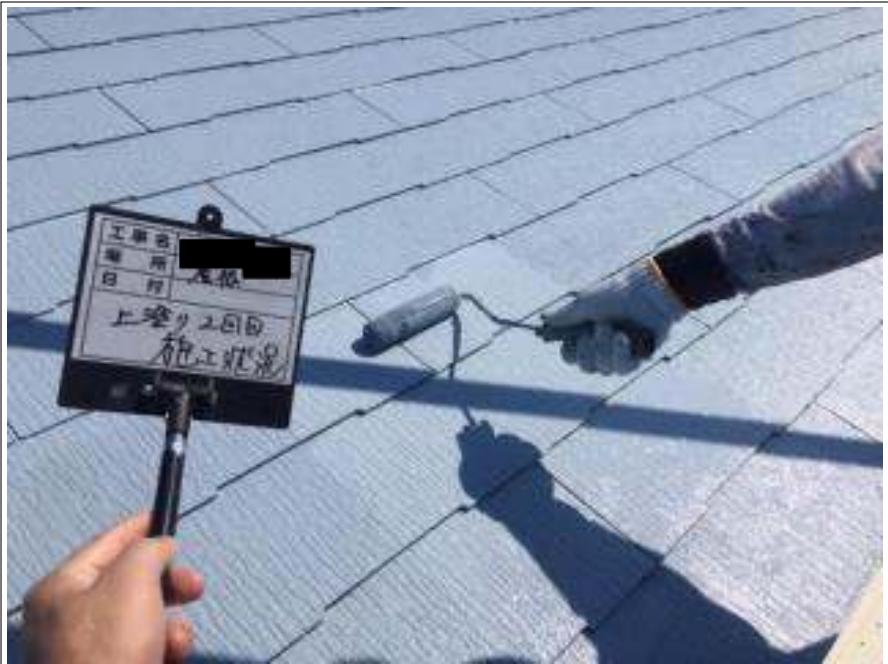
屋根 上塗り施工中

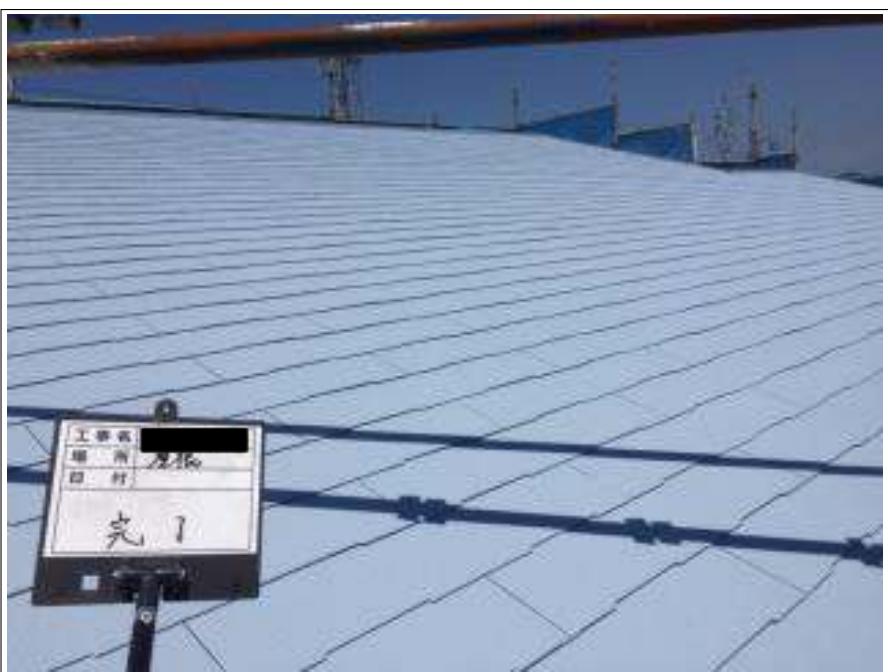
屋根 施工完了

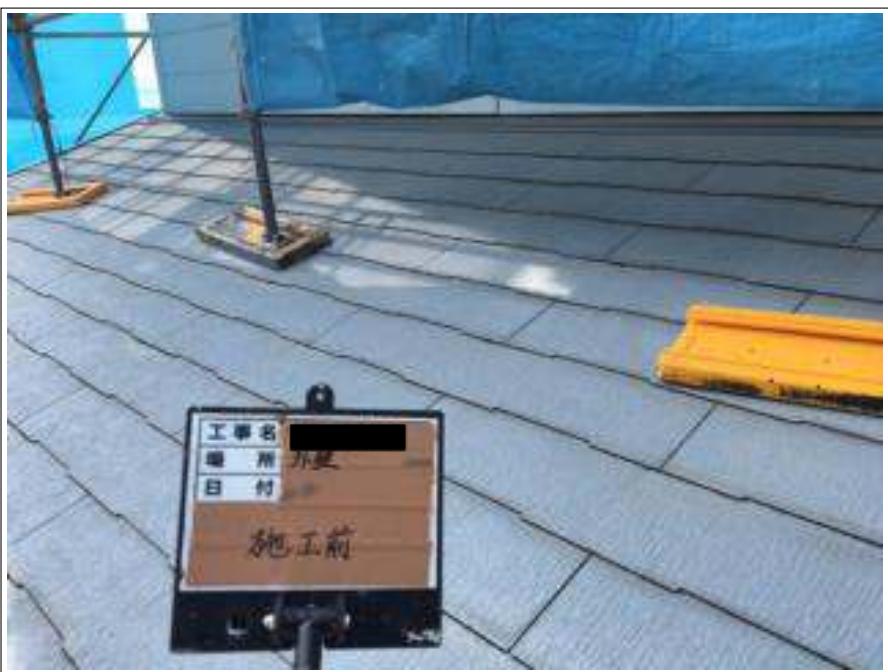
下屋根 施工前

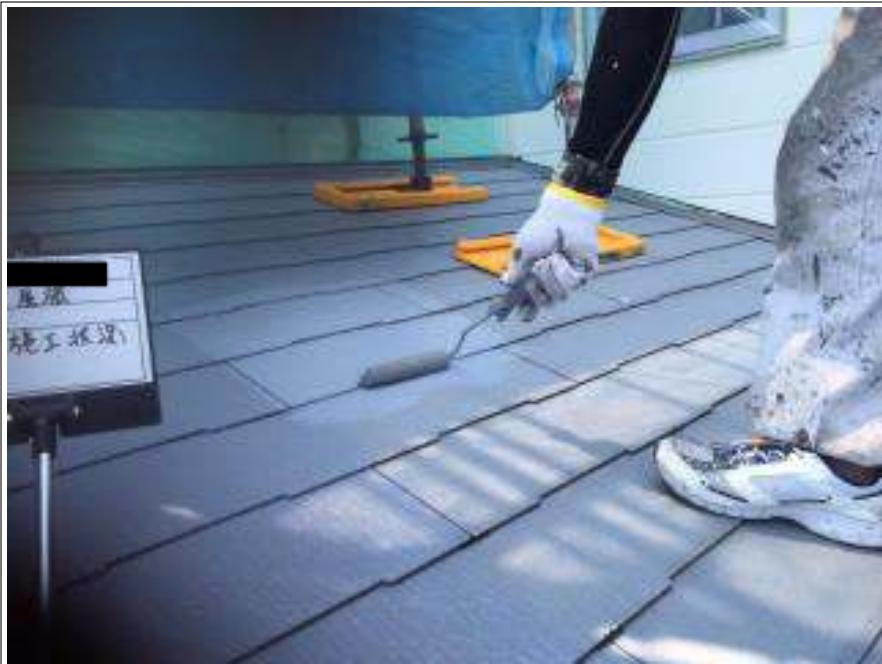
下屋根 下塗り施工中

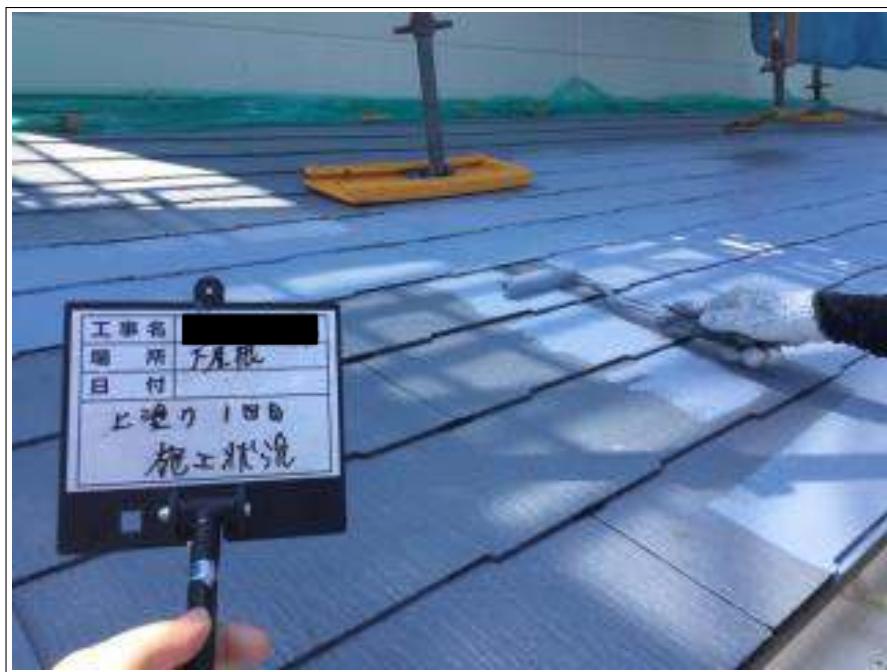
下屋根 中塗り施工中

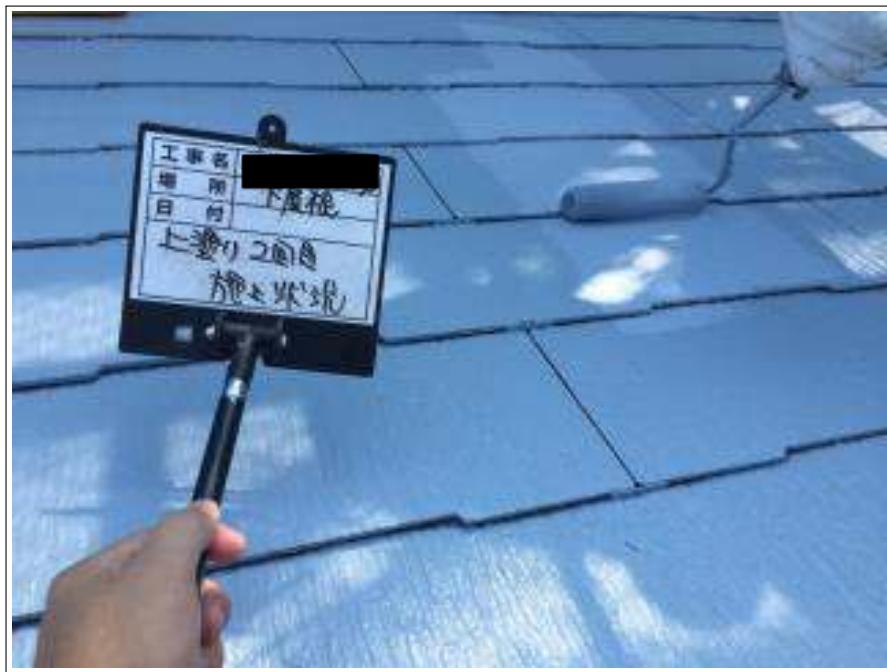
下屋根 上塗り施工中

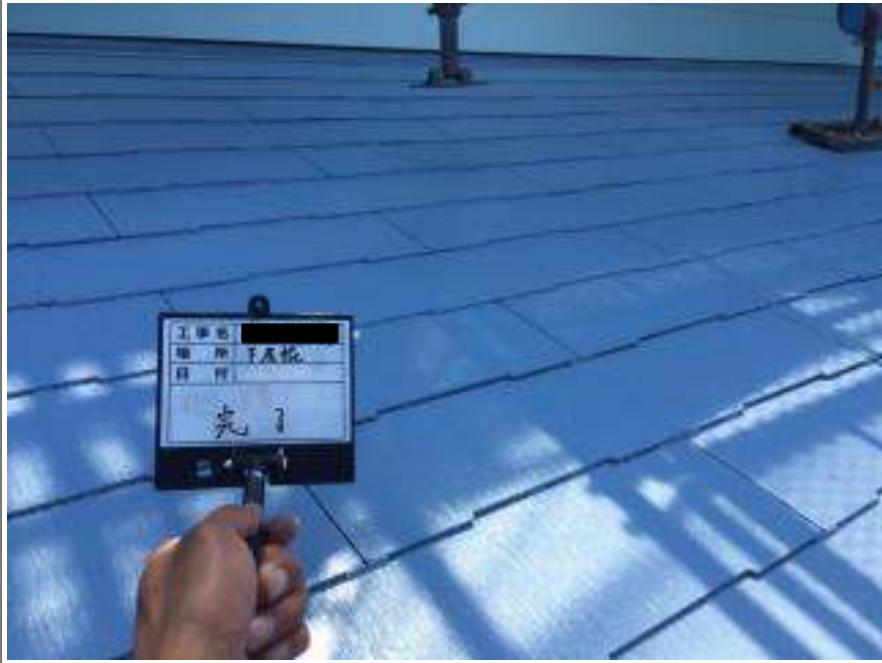
下屋根 施工完了

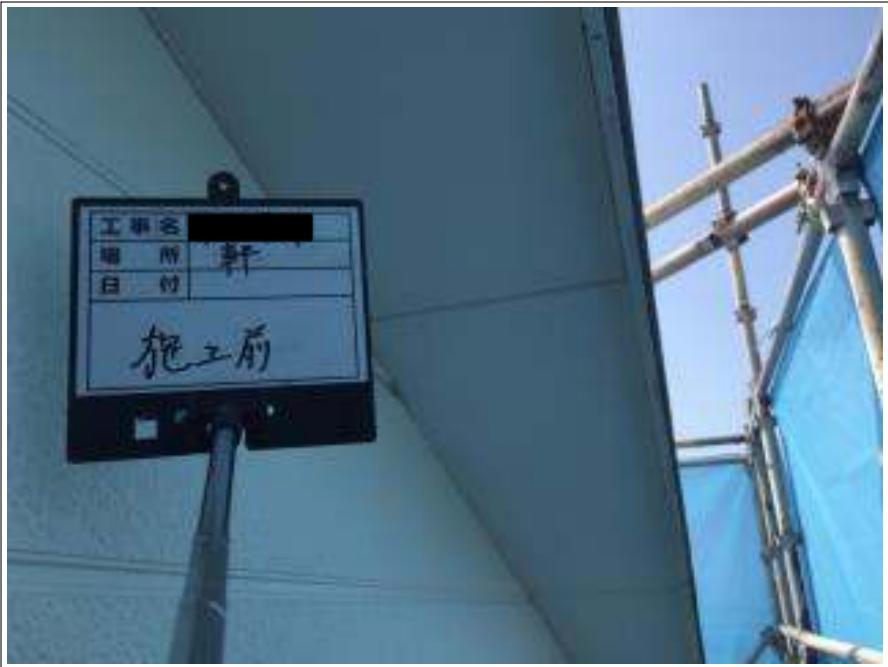
軒天 施工前

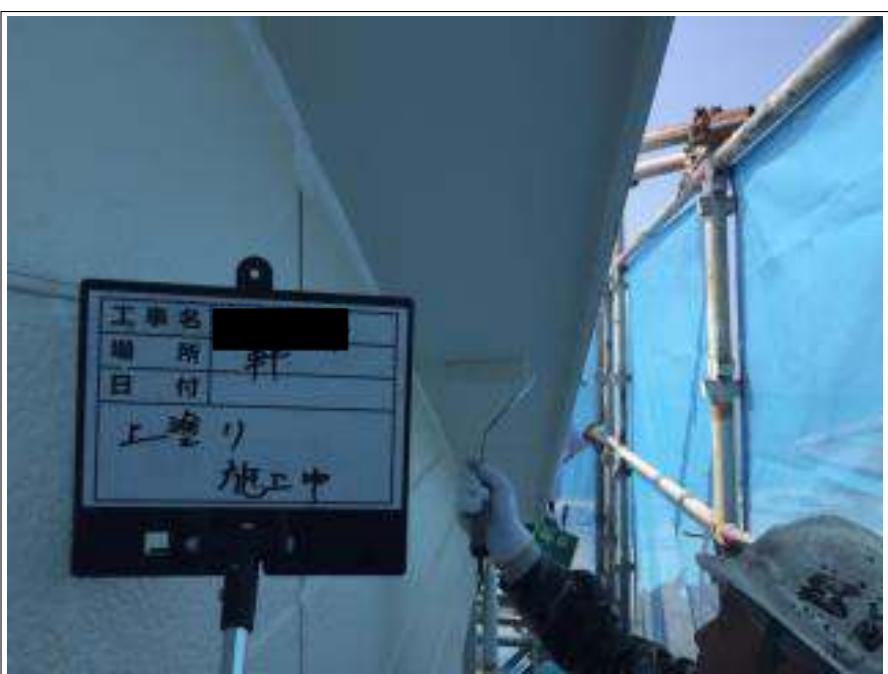
軒天 上塗り（1回目）施工中

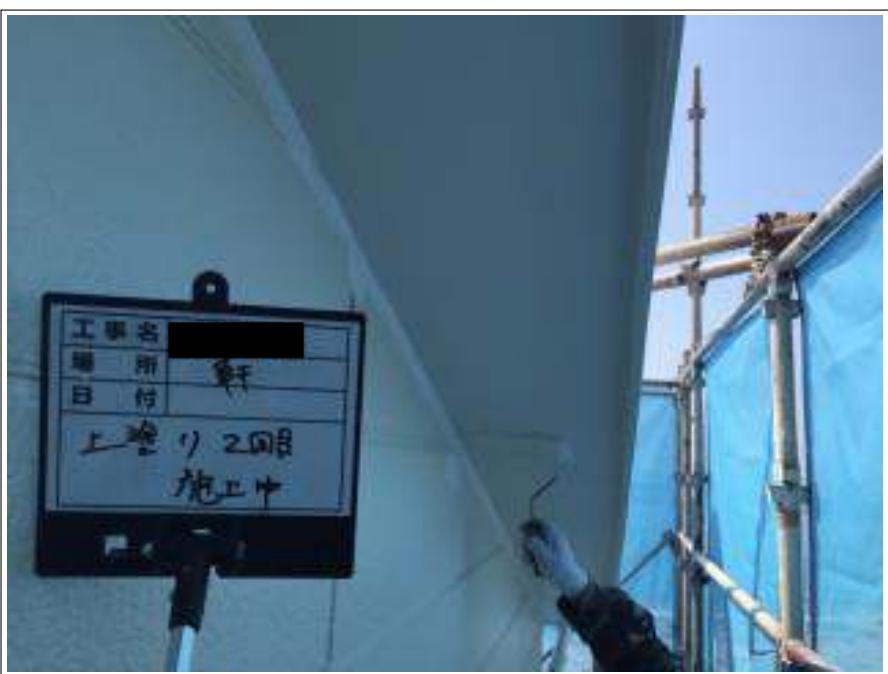
軒天 上塗り（2回目）施工中

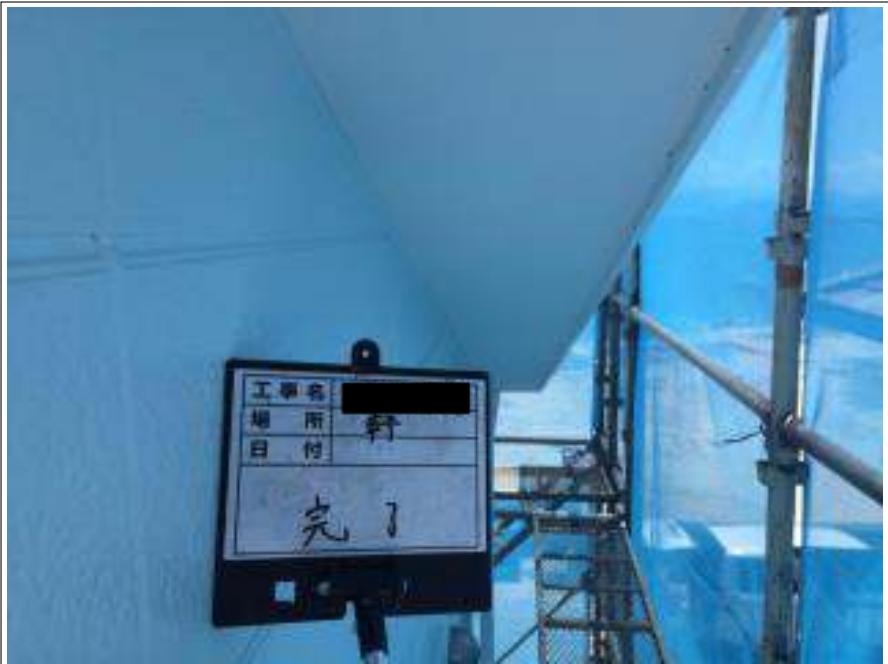
軒天 施工完了

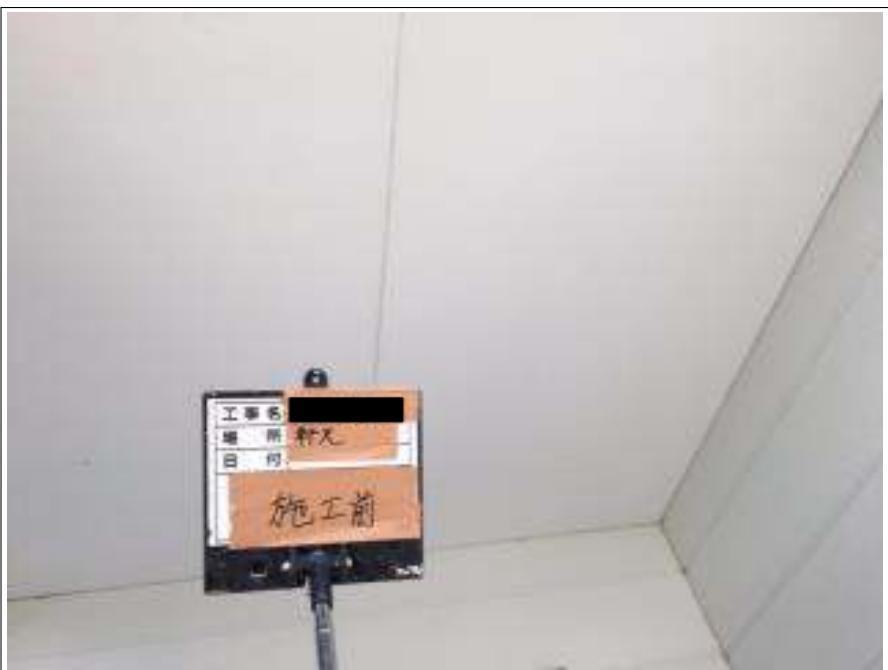
玄関軒天 施工前

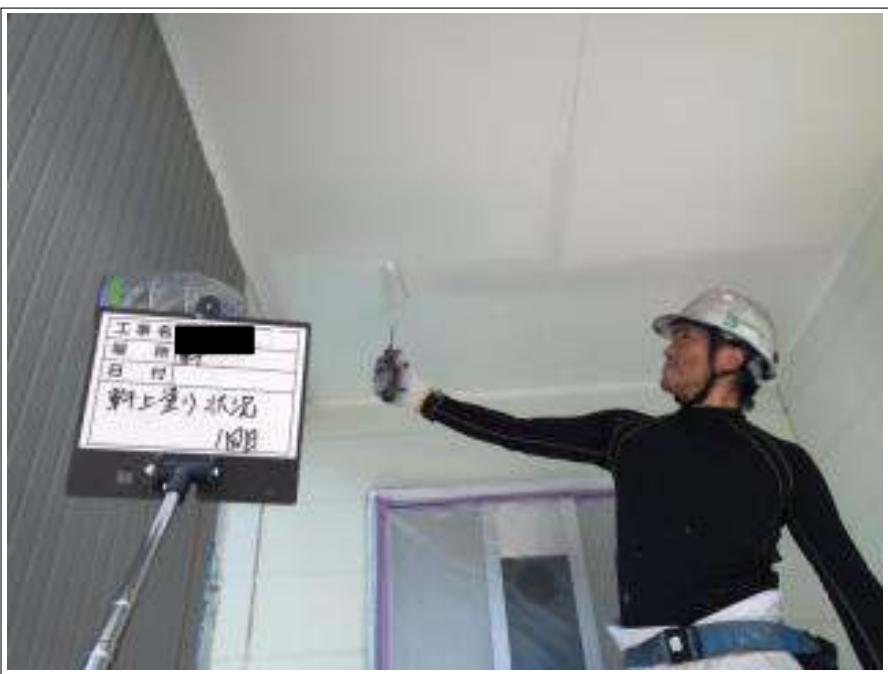
玄関軒天 上塗り（1回目）施工中

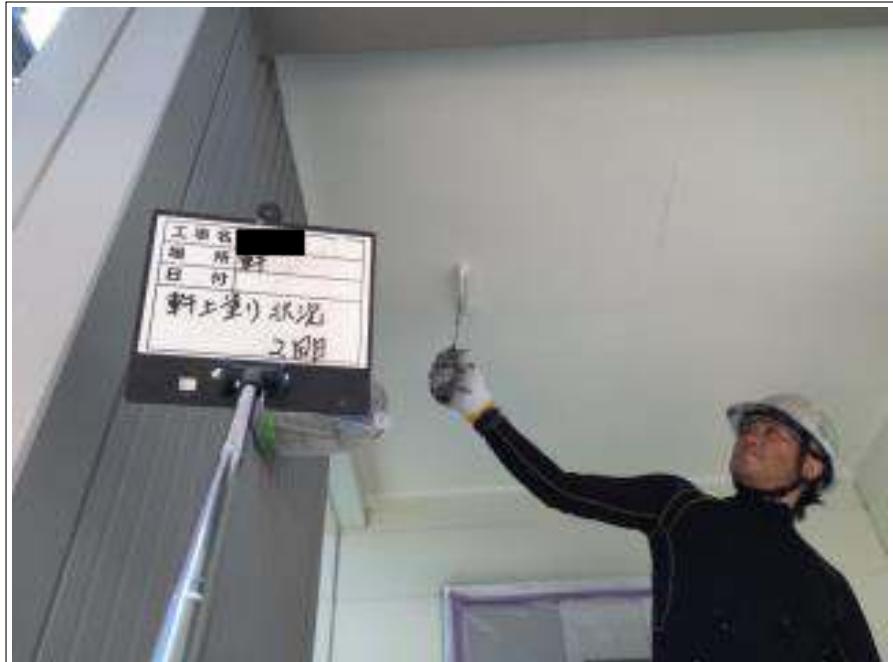
玄関軒天 施工完了

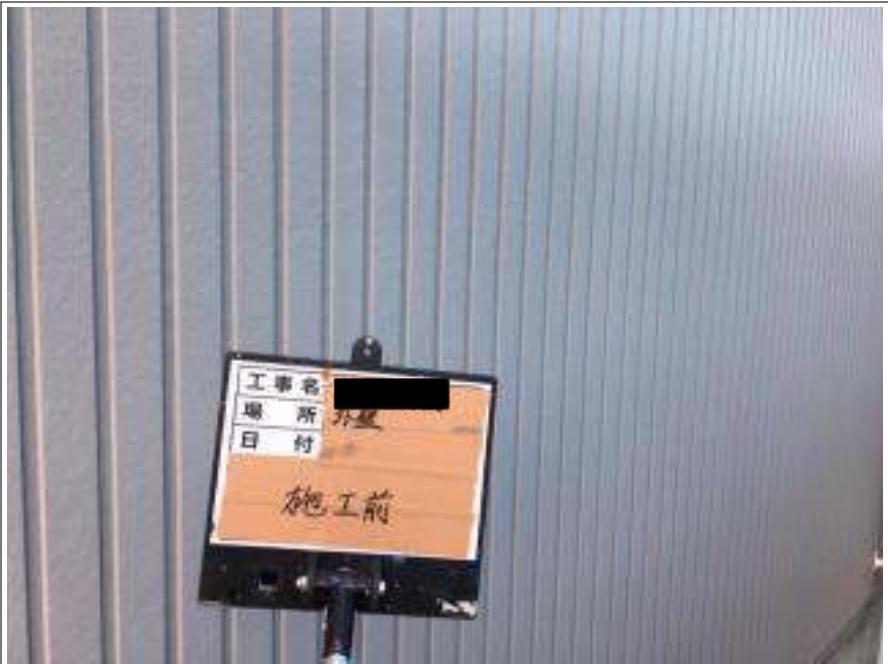
外壁 施工前

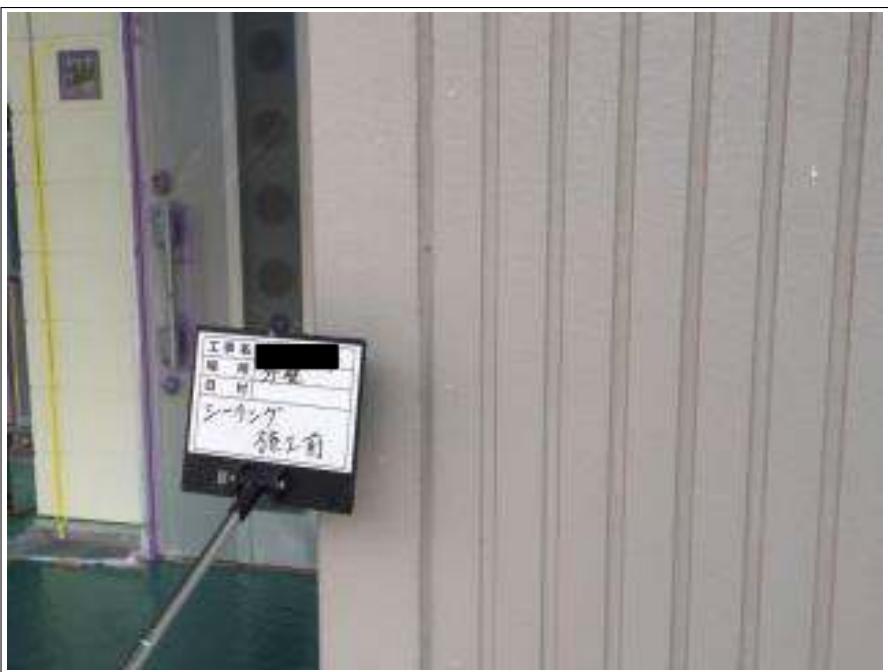
シーリング打ち替え 施工前

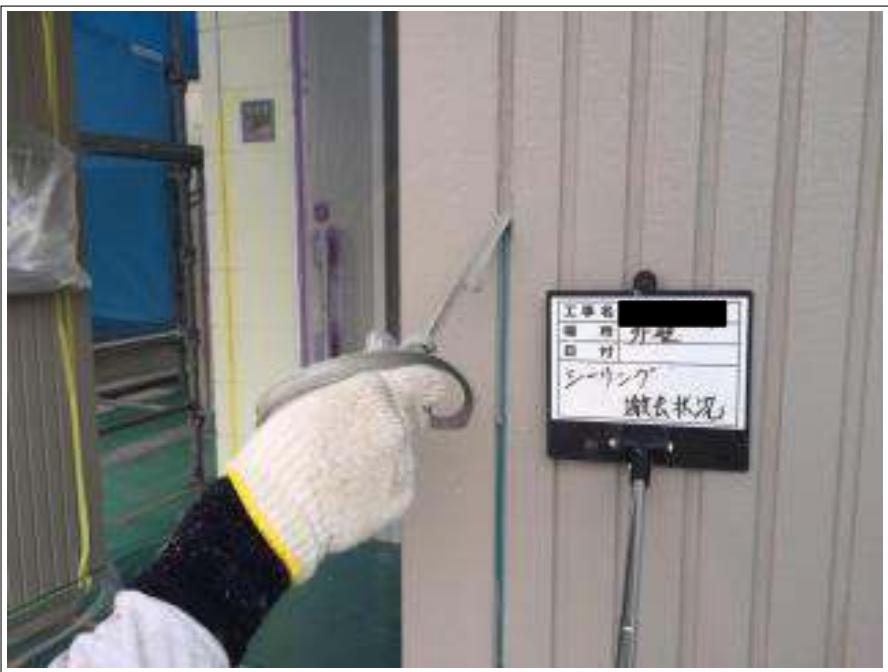
シーリング撤去 施工中

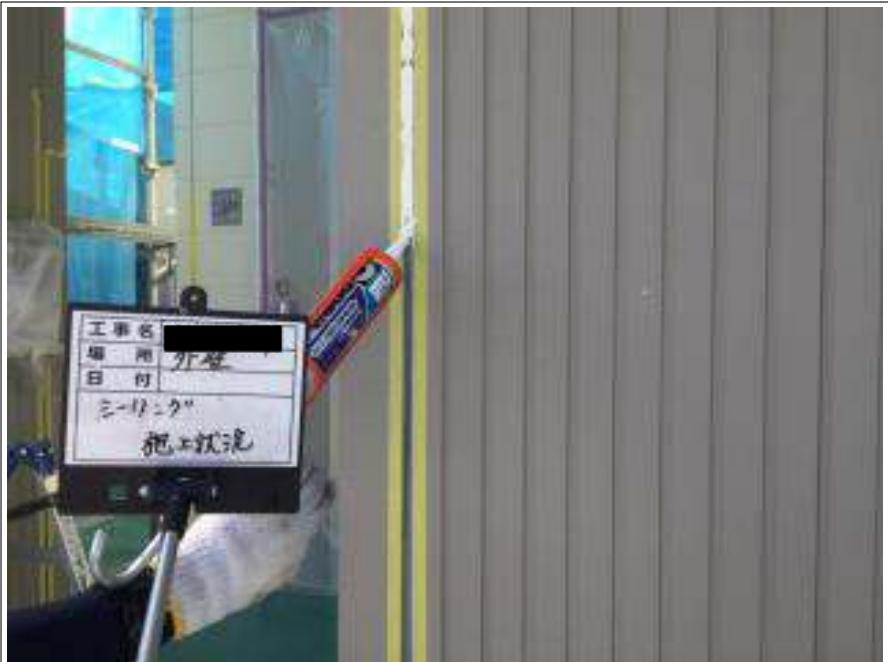
シーリング打ち替え 施工中

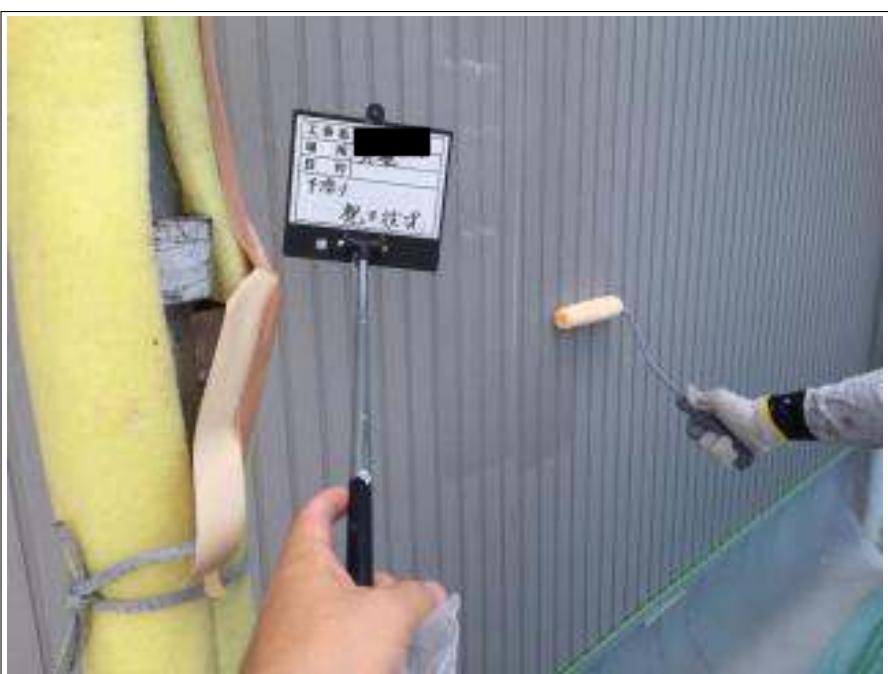
外壁(1F) 下塗り施工中

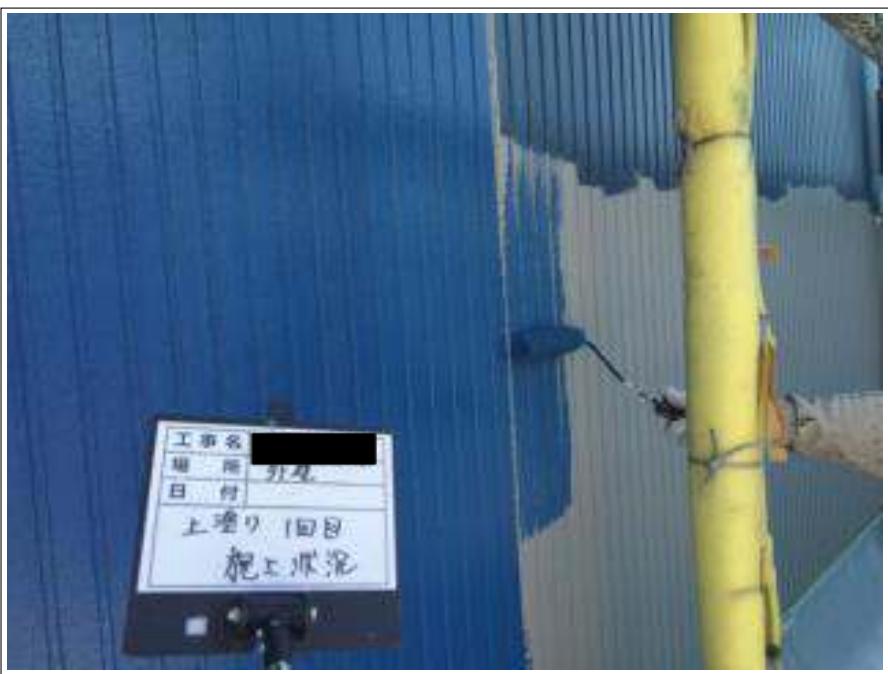
外壁(1F) 中塗り施工中

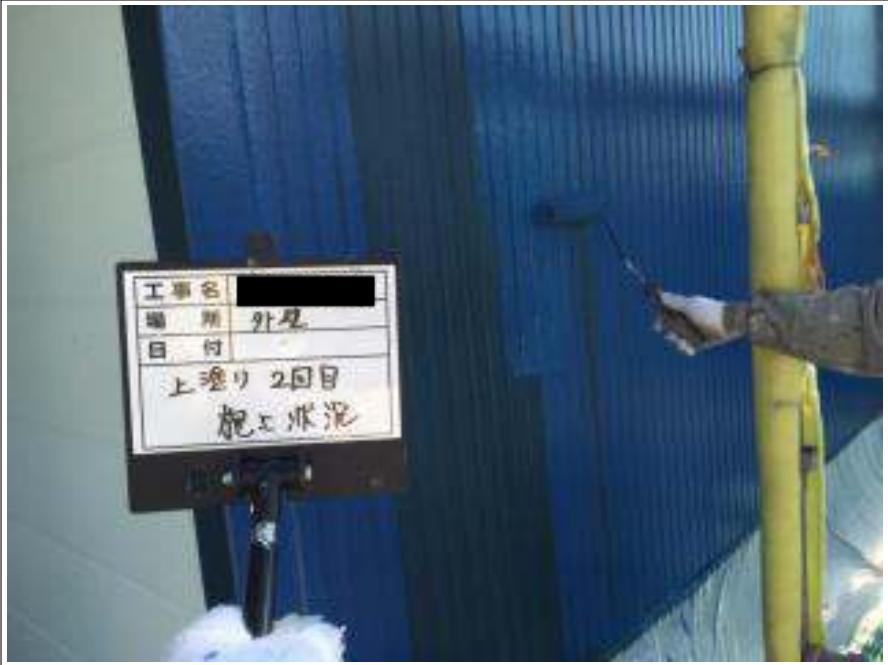
外壁(1F) 施工完了

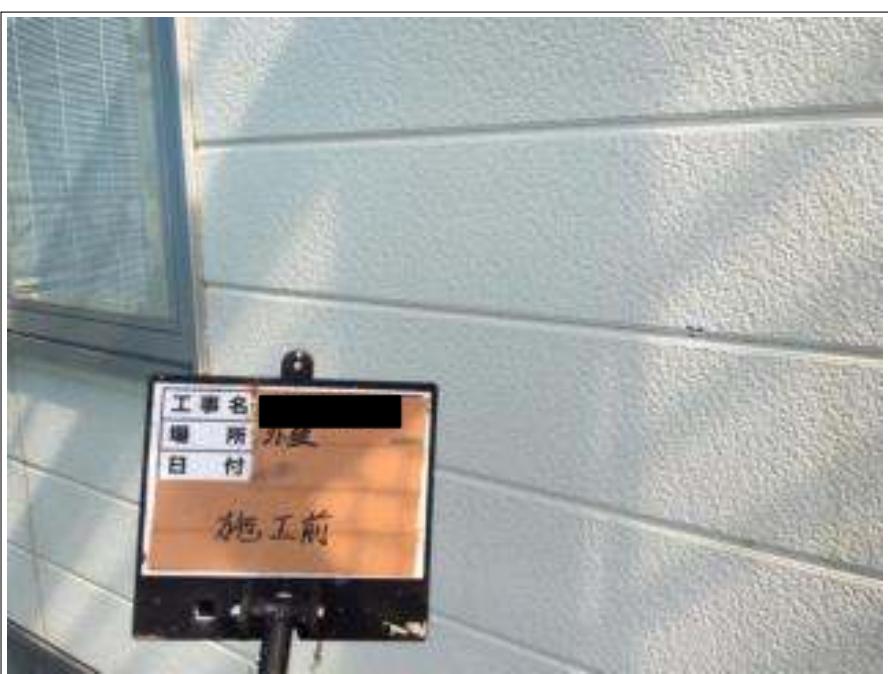
シーリング打ち替え 施工前

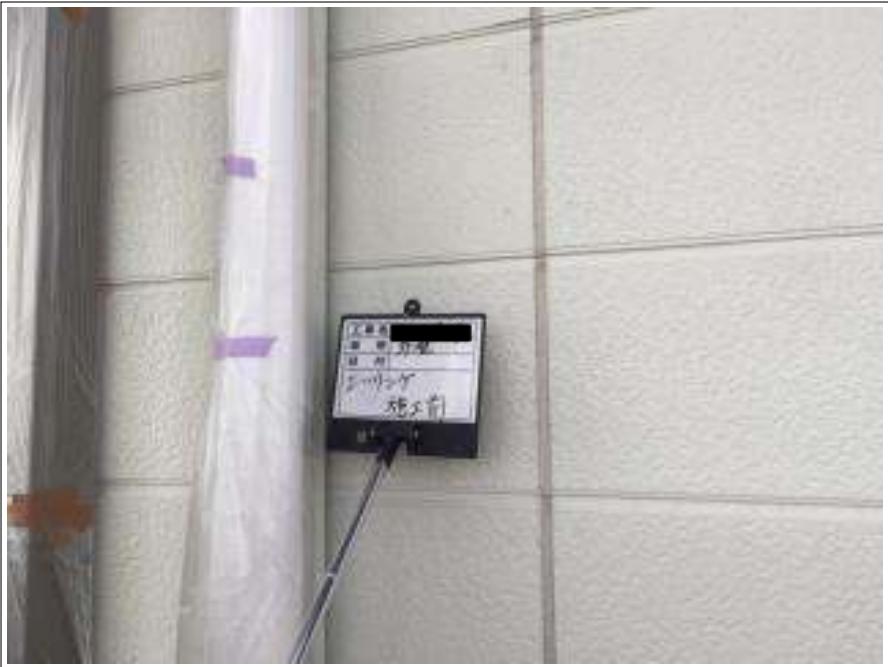
シーリング撤去 施工中

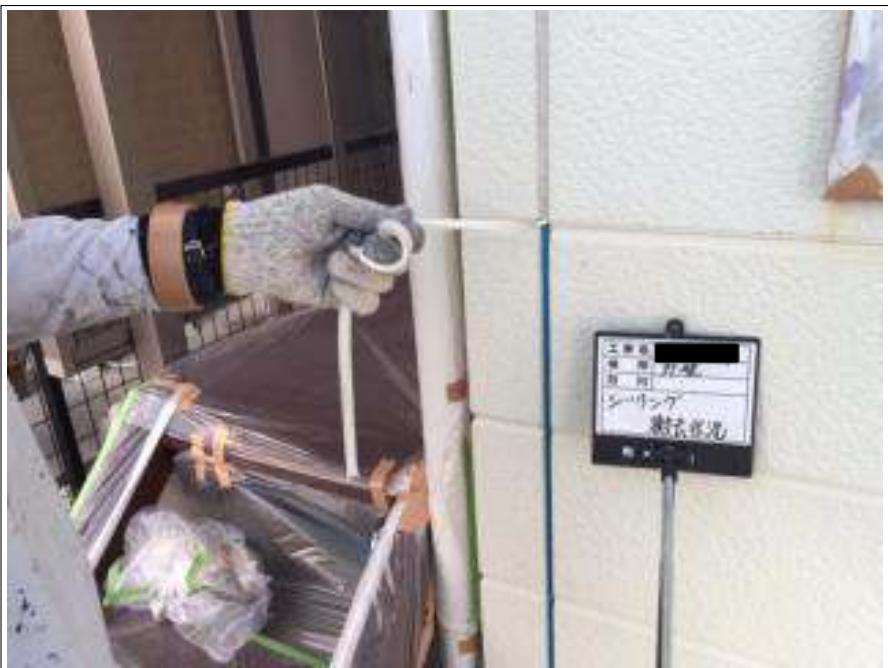
シーリング打ち替え 施工中

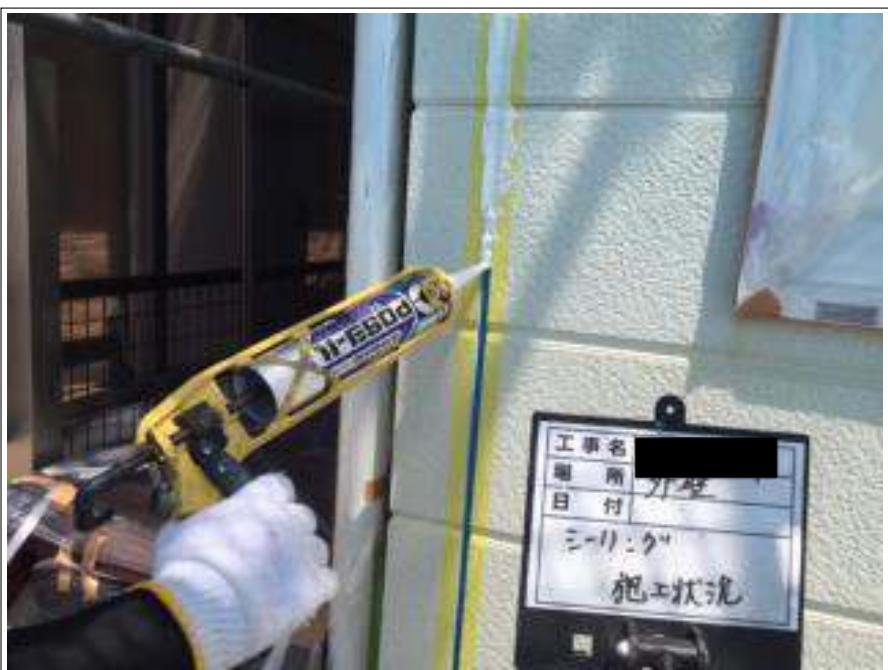
シーリング打ち替え 施工中

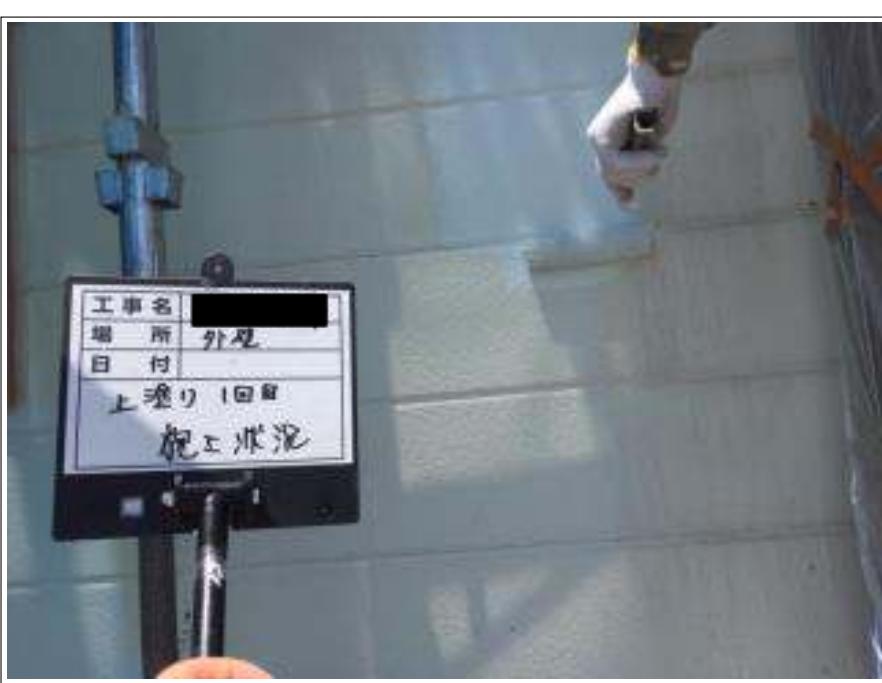
外壁(2F) 上塗り施工中

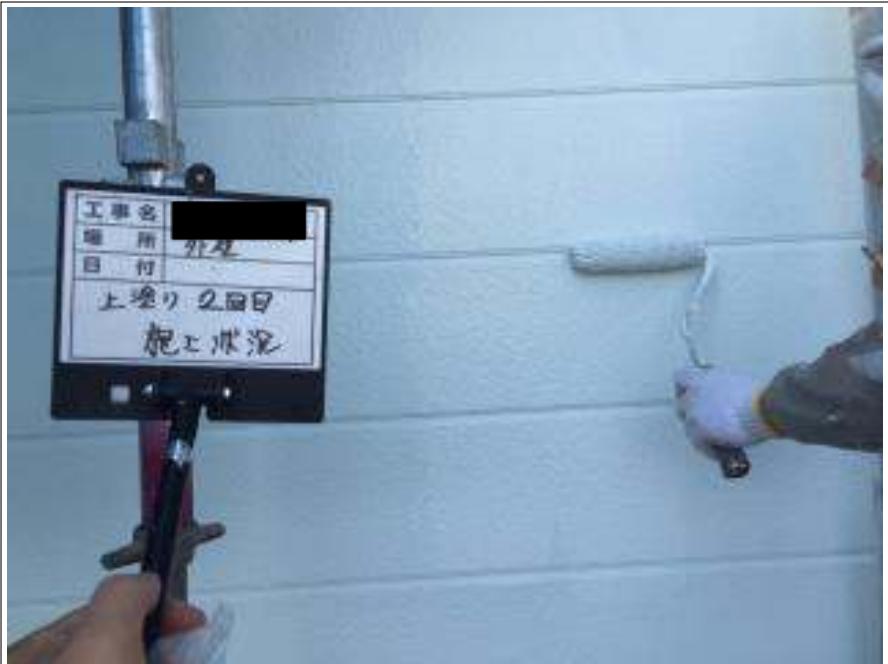
外壁(2F) 施工完了

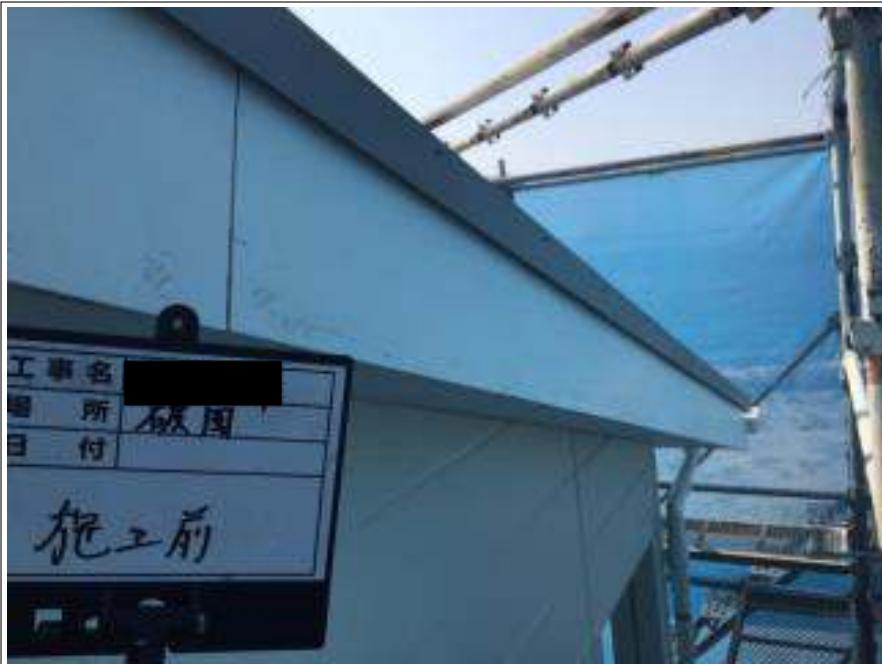
破風板 施工前

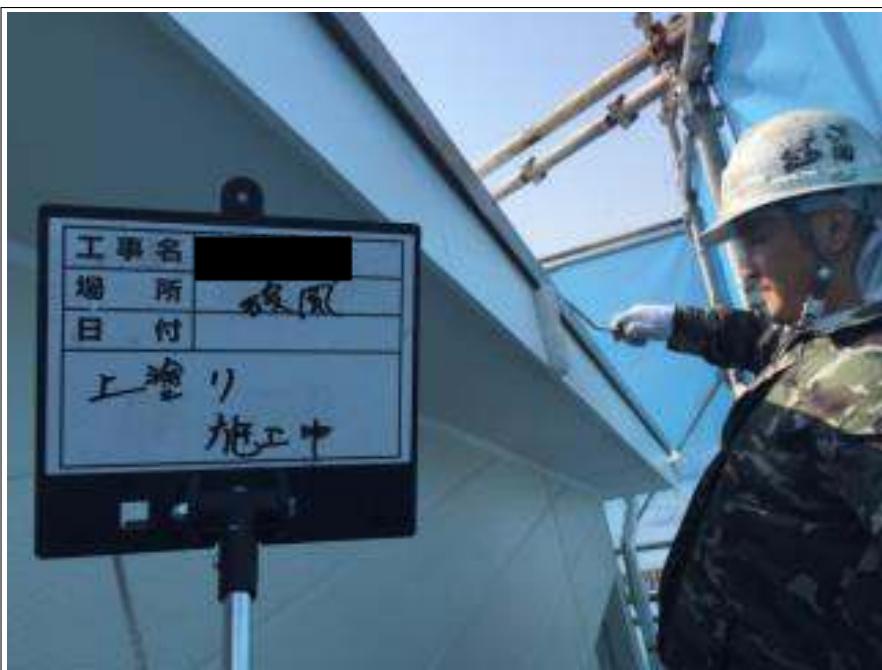
破風板 上塗り（1回目）施工中

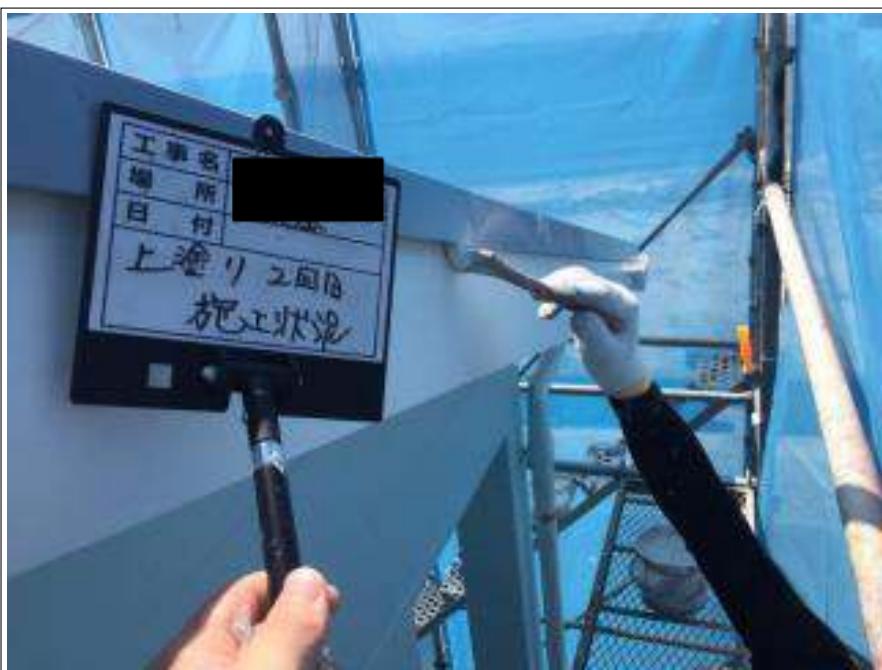
破風板 上塗り（2回目）施工中

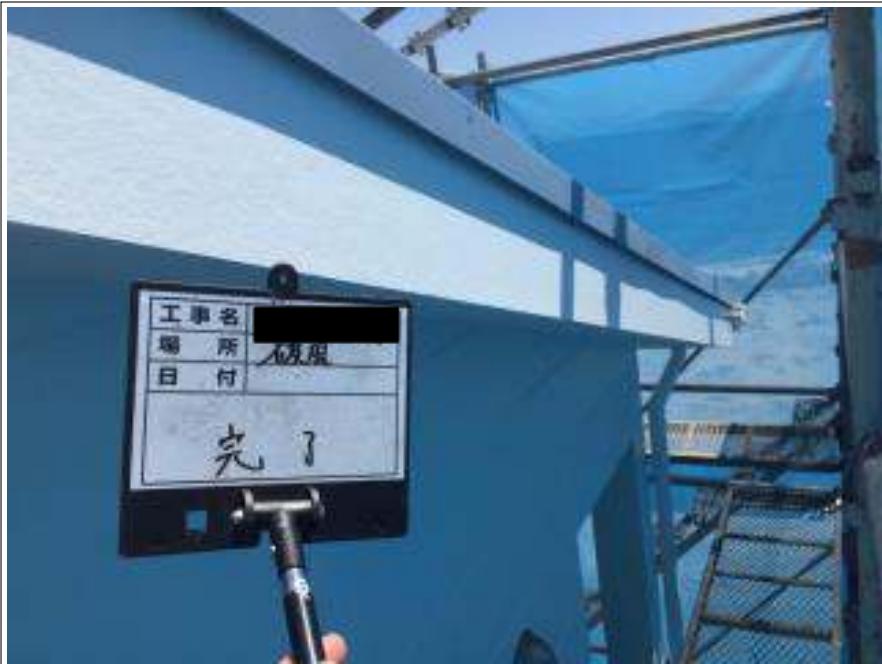
破風板 施工完了
