工事写真報告書

工事名 S様邸

工事箇所 屋根・外壁・その他 塗装工事一式

工事施工者 ベストホーム株式会社

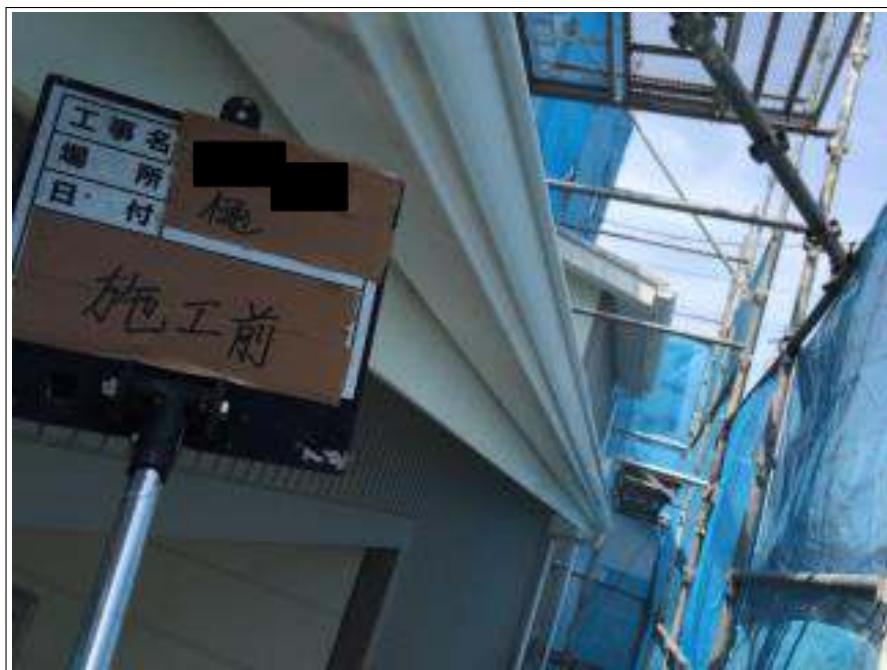
樋 施工前

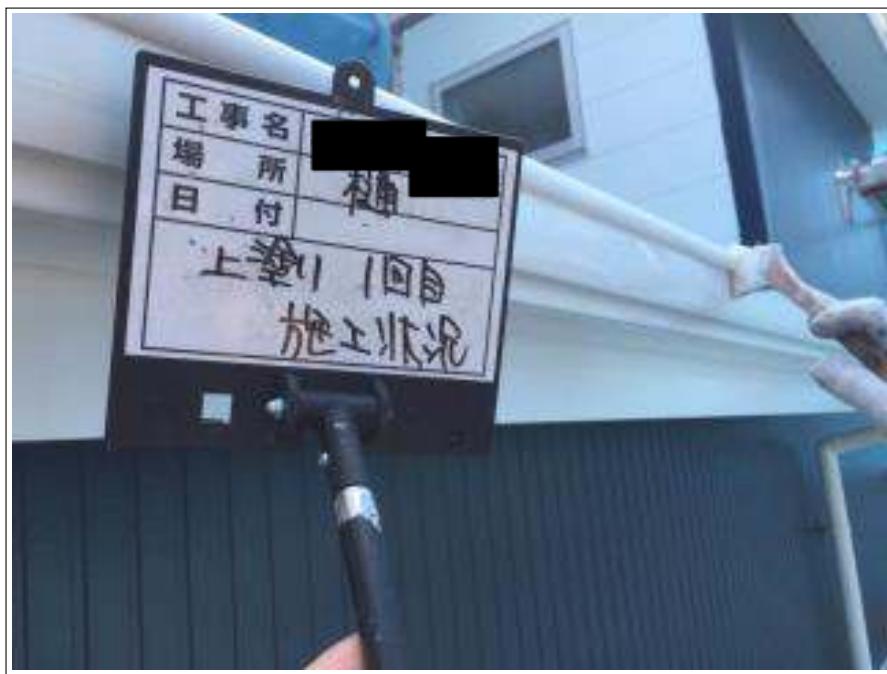
樋 上塗り（1回目）施工中

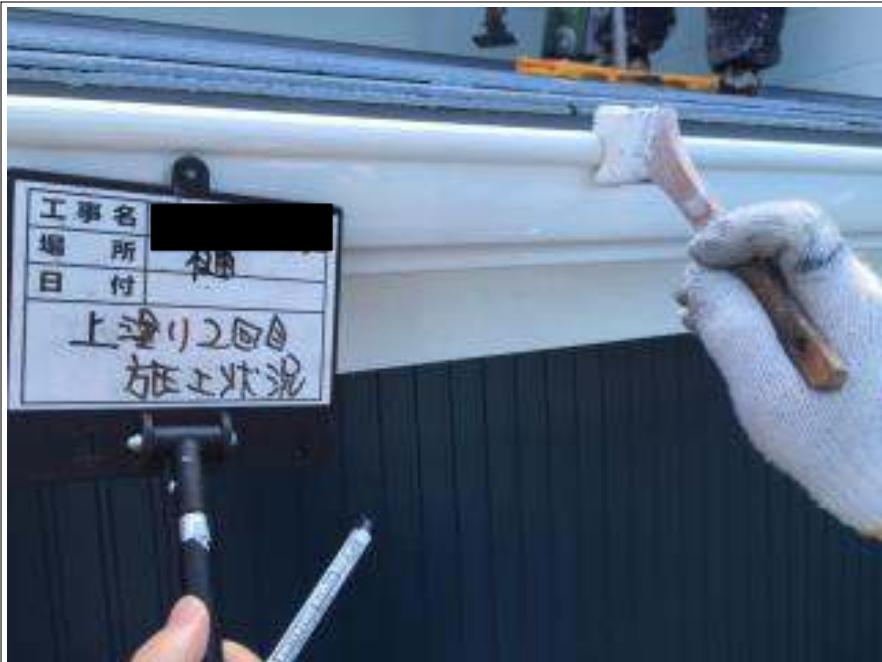
樋 施工完了

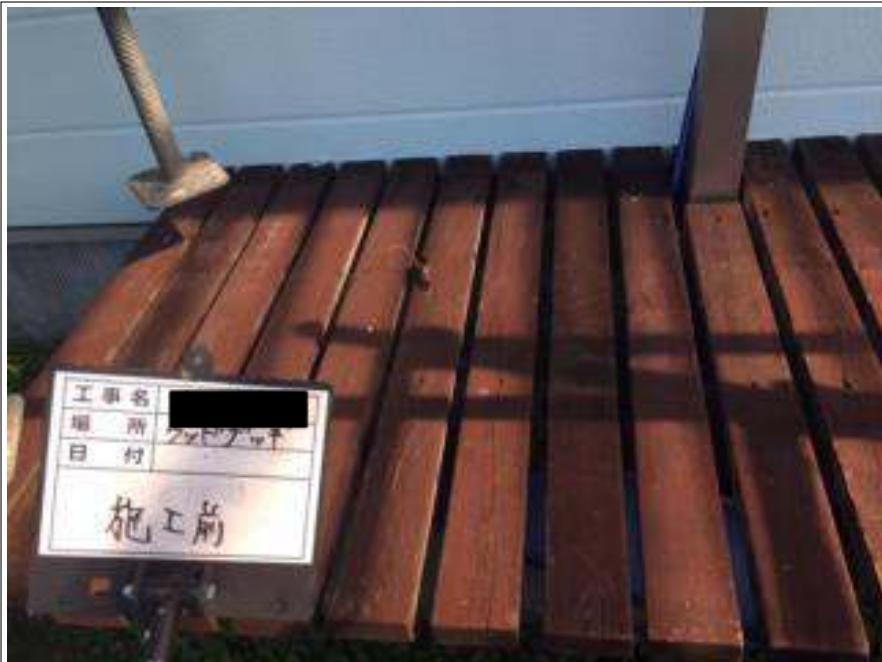
ウッドデッキ 上塗り（1回目）施工中

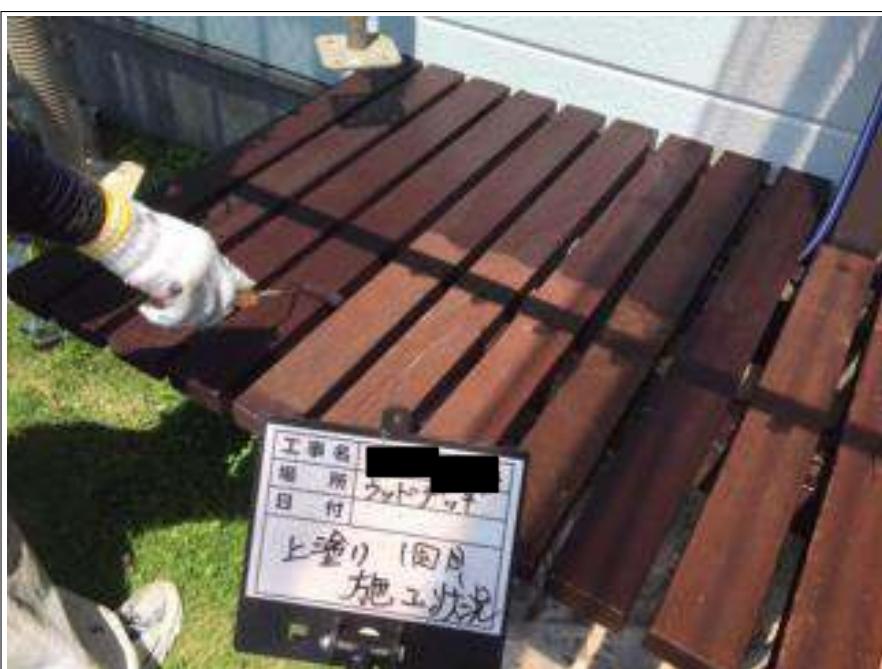
ウッドデッキ 上塗り（2回目）施工中

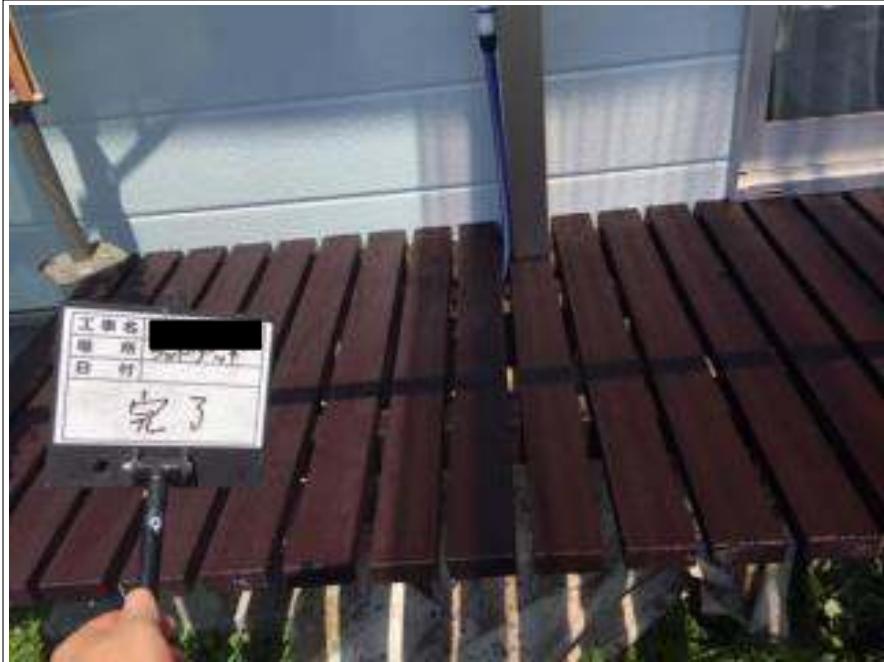
ウッドテッキ 施工完了
