## 工事写真報告書

工事名 ○様邸

工事箇所 車庫防水・外壁・その他 塗装工事一式

工事施工者 ベストホーム株式会社

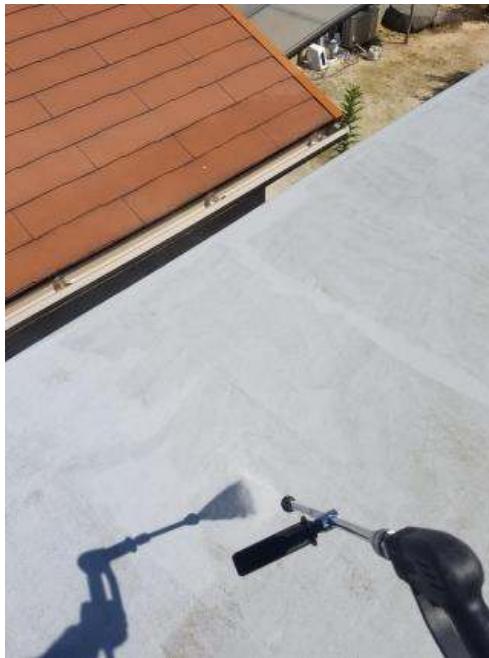
車庫防水 高圧洗浄中

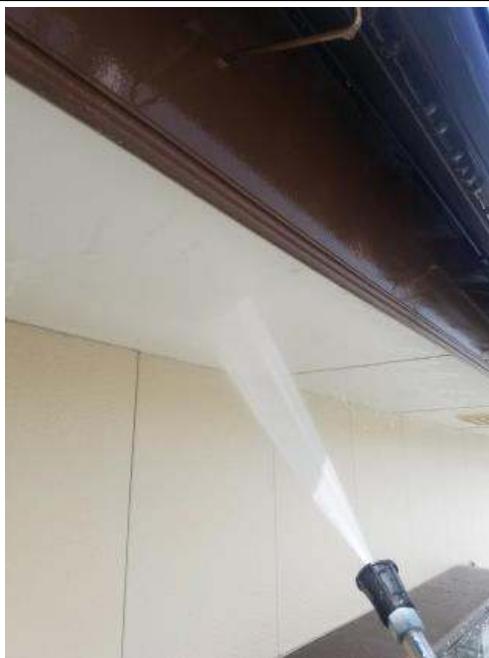
軒天 高圧洗浄中

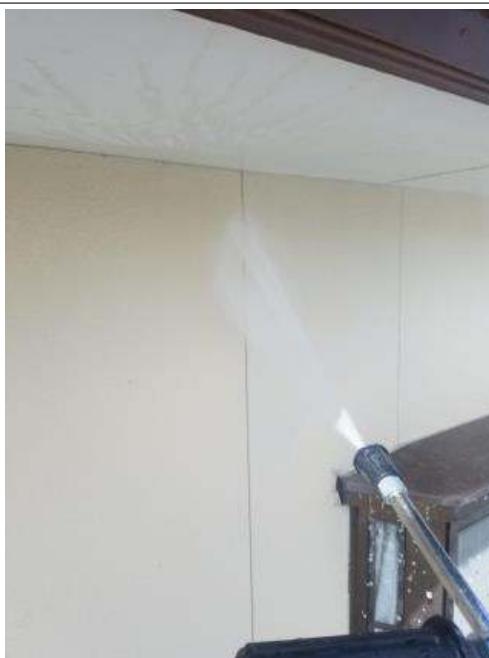
外壁 高圧洗浄中

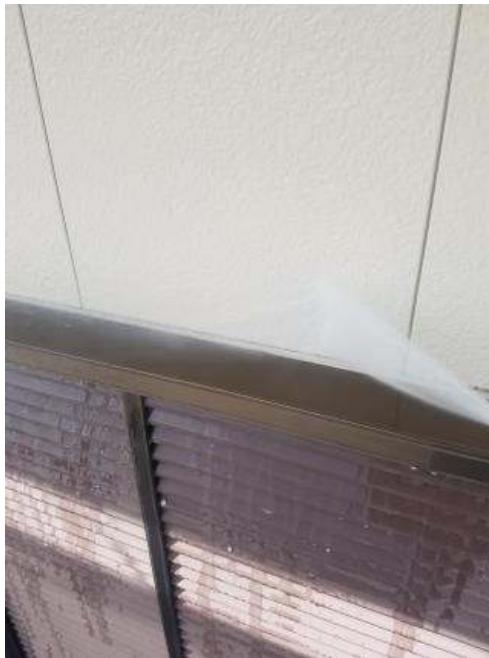
外壁 高圧洗浄中

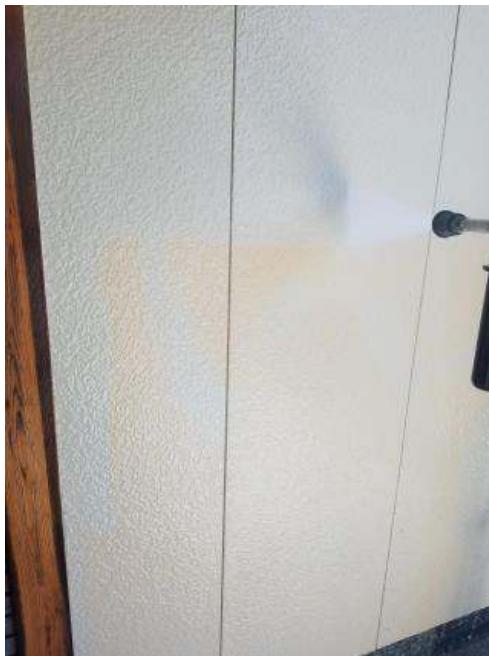
外壁 高圧洗浄中

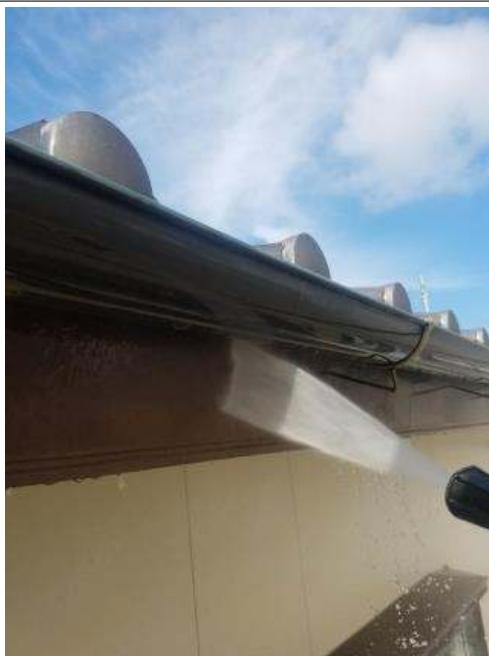
破風板 高圧洗浄中

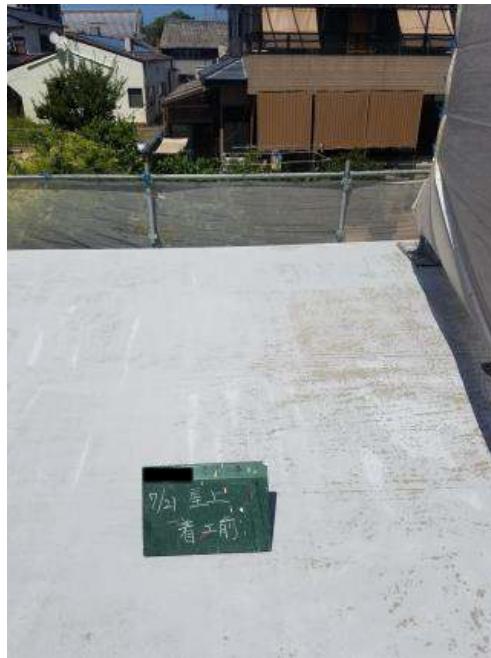
## 車庫防水 施工前

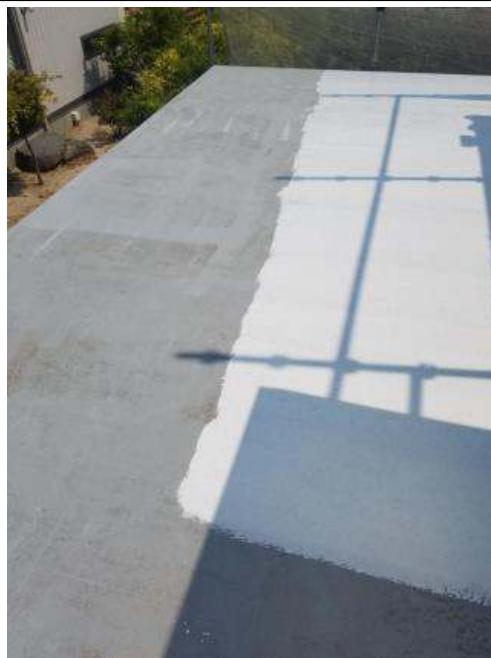
車庫防水 下塗り施工中

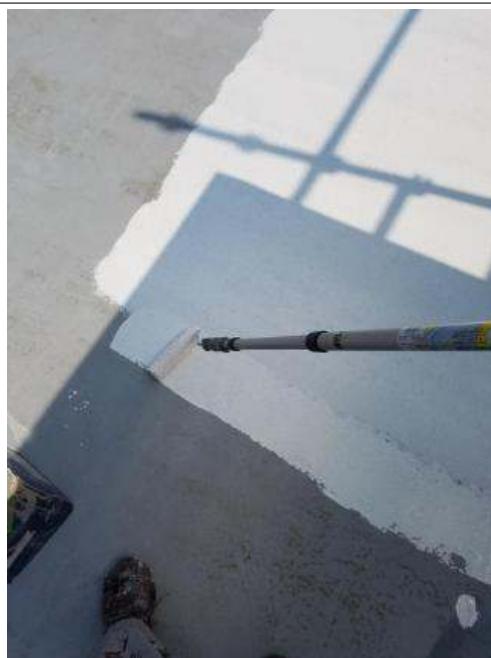
車庫防水 下塗り施工中

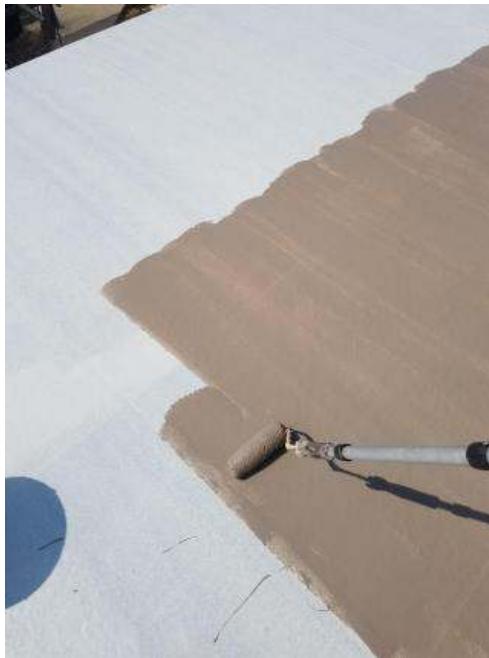
車庫防水 中塗り施工中

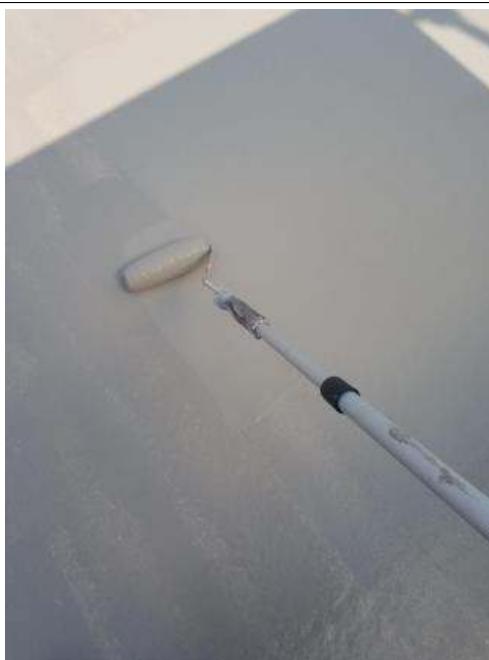
車庫防水 上塗り施工中

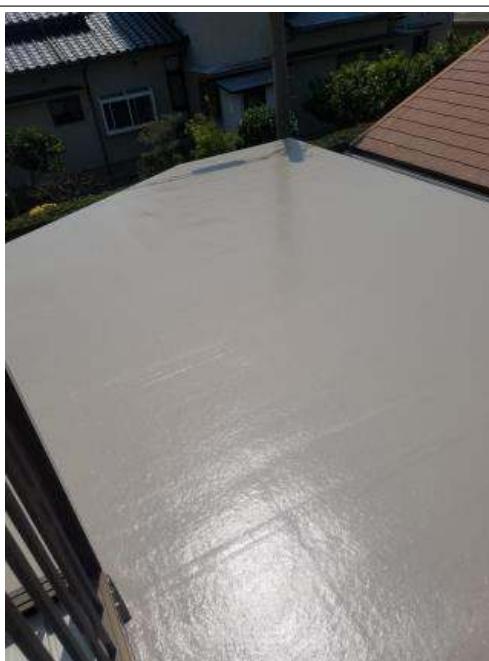
## 車庫防水 施工完了

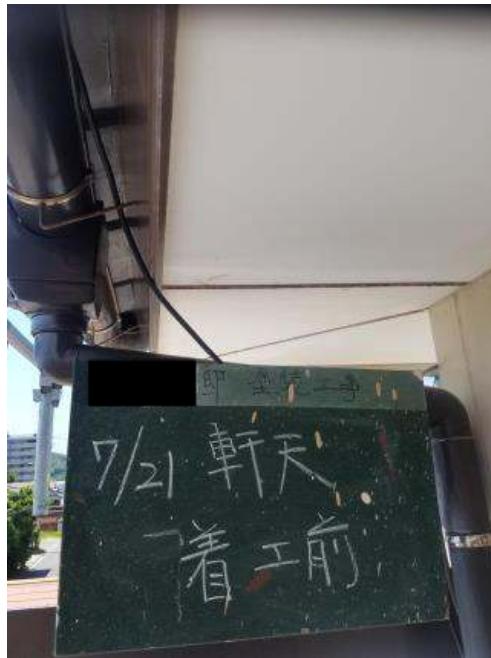
軒天 施工前

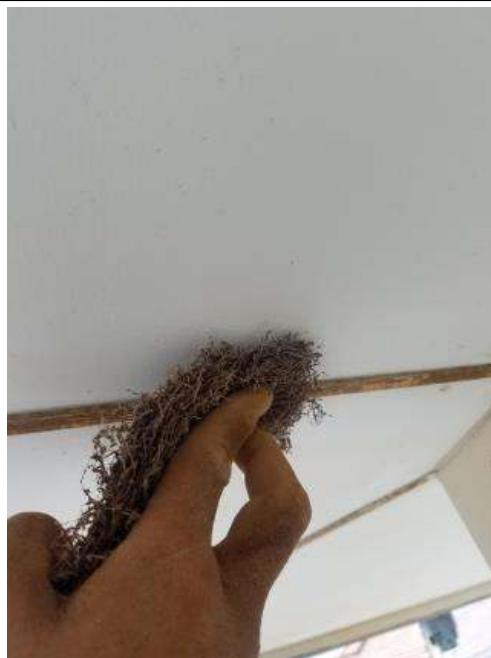
軒天 下地処理施工中

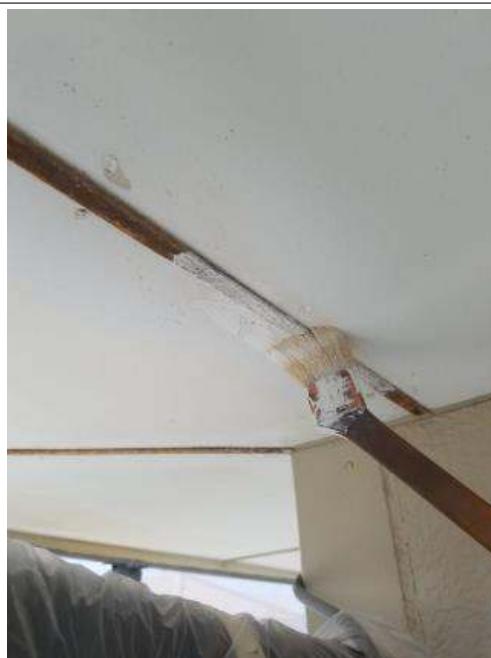
軒天 鉄部サビ止め 施工中

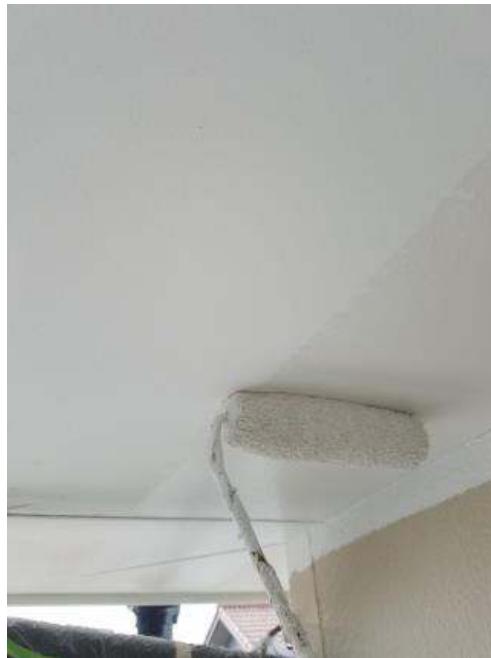
軒天 上塗り（1回目）施工中

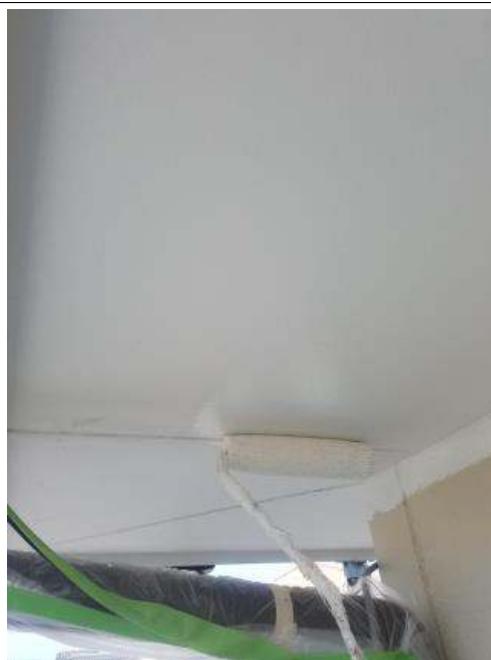
軒天 上塗り（2回目）施工中

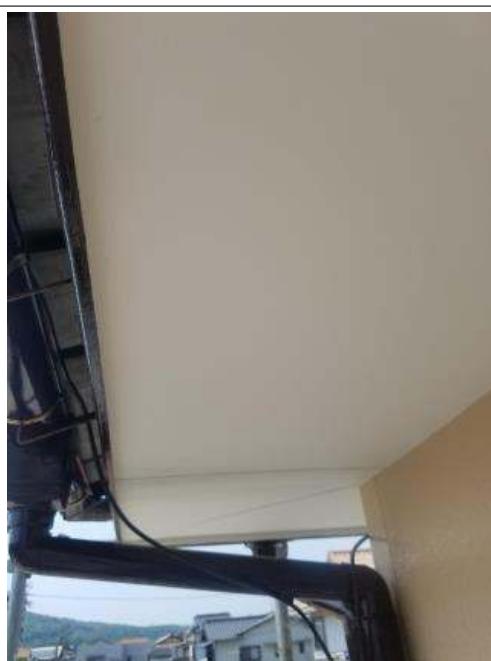
軒天 施工完了

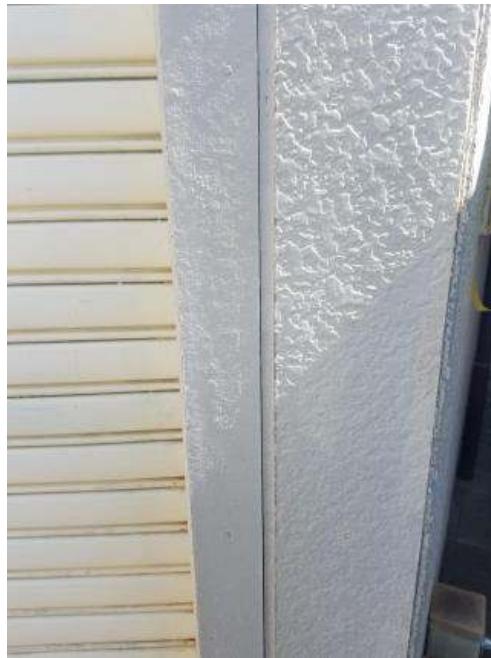
シーリング打ち替え 施工前

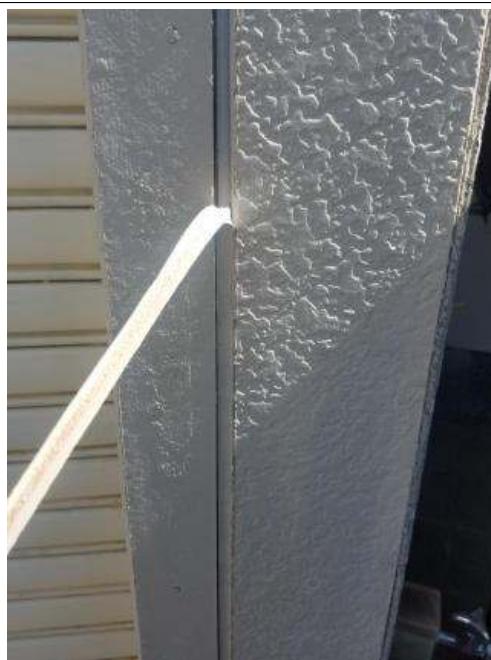
シーリング撤去 施工中

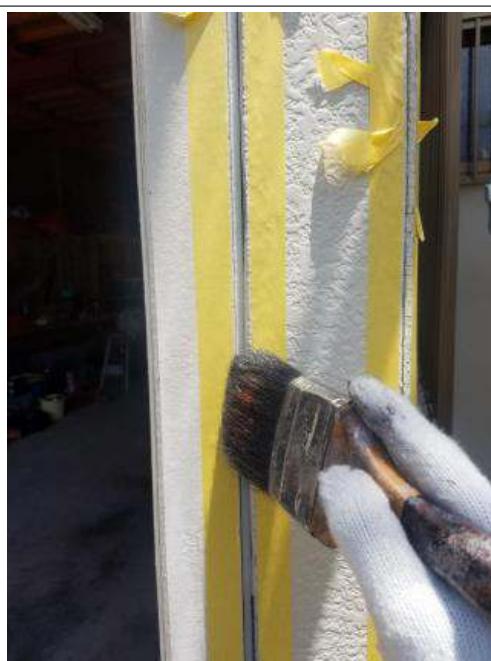
シーリング打ち替え 清掃中

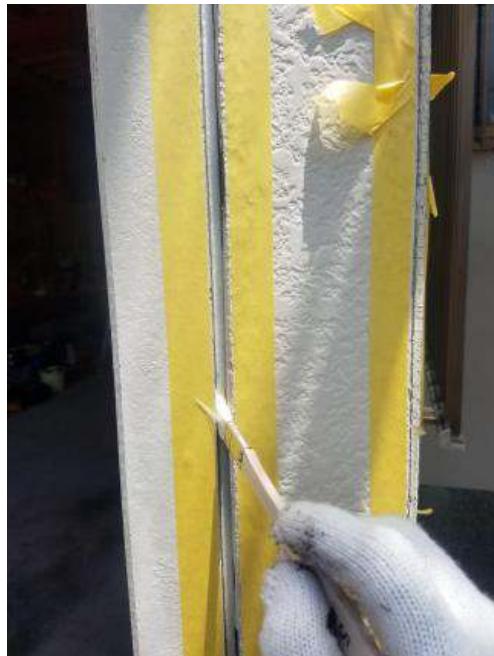
シーリング打ち替え プライマー塗布

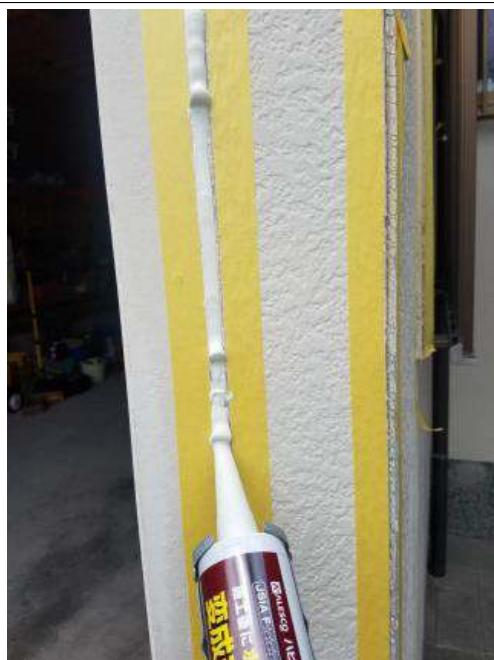
シーリング打ち替え 施工中

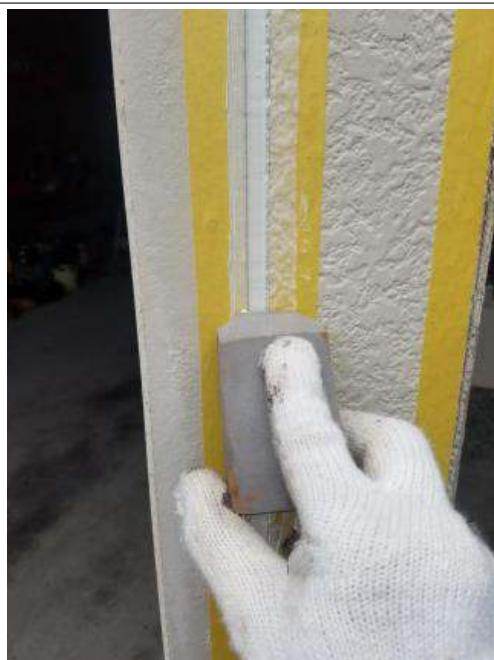
シーリング打ち替え 施工中

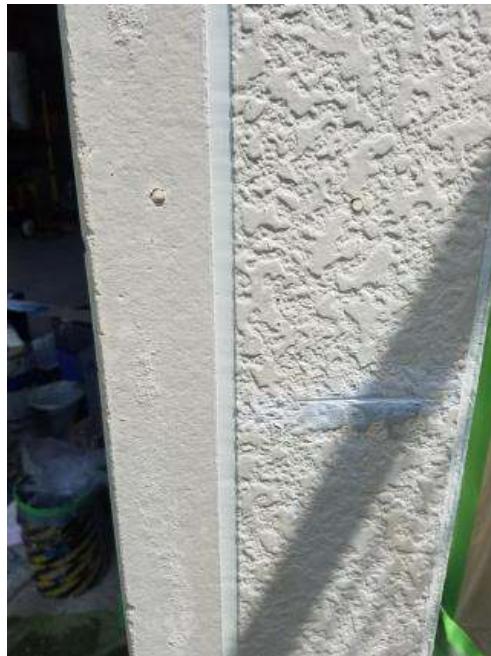
シーリング打ち替え 施工完了

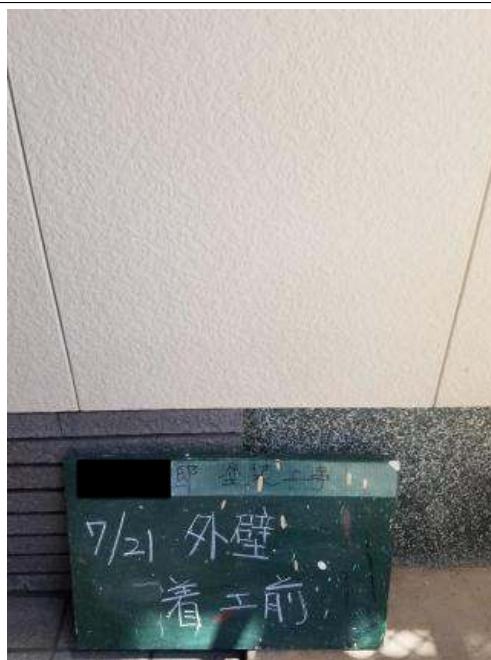
外壁 施工前

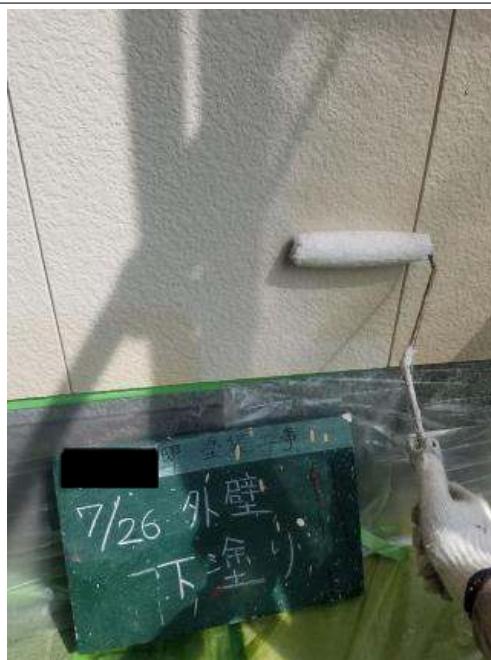
外壁 下塗り施工中

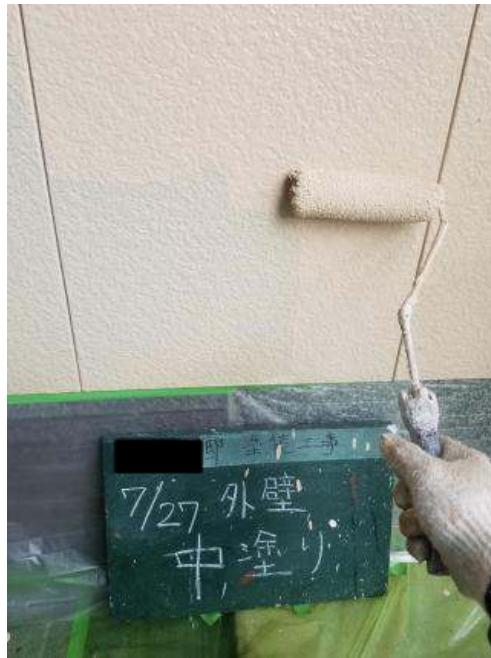
外壁 中塗り施工中

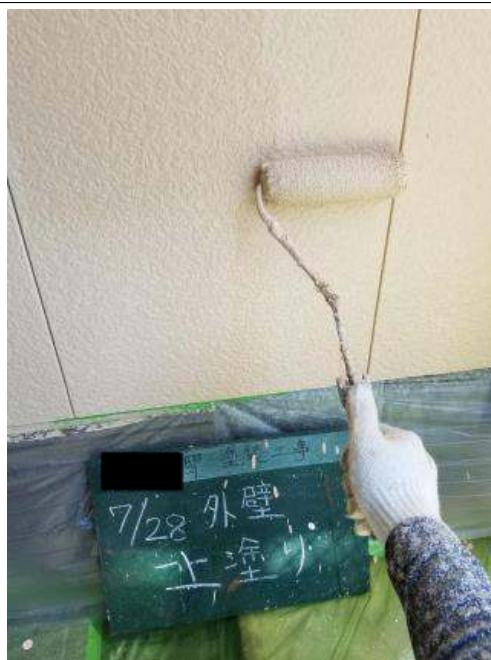
外壁 上塗り施工中

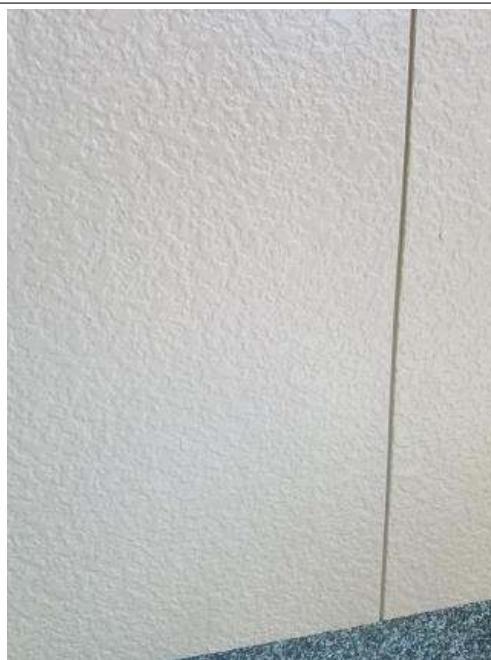
外壁 施工完了

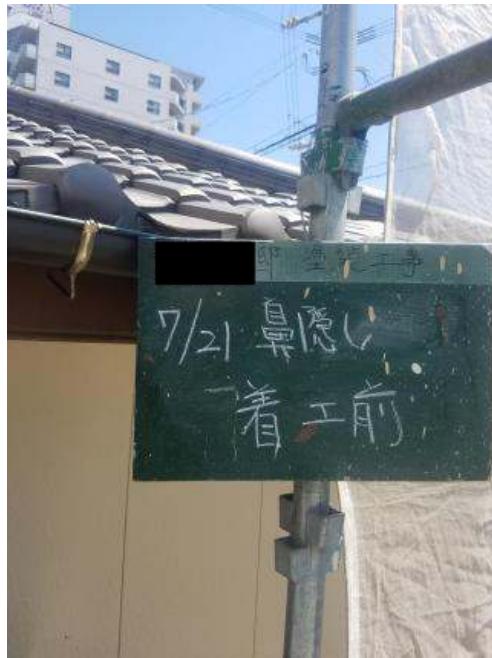
鼻隠し 施工前

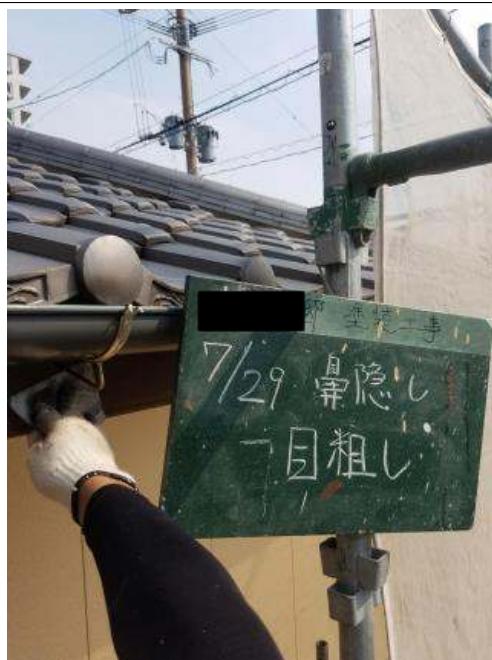
鼻隠し 下地処理施工中

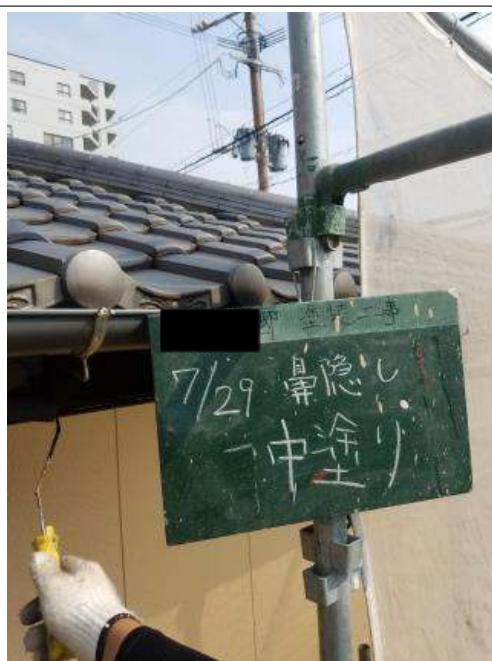
鼻隠し 中塗り施工中

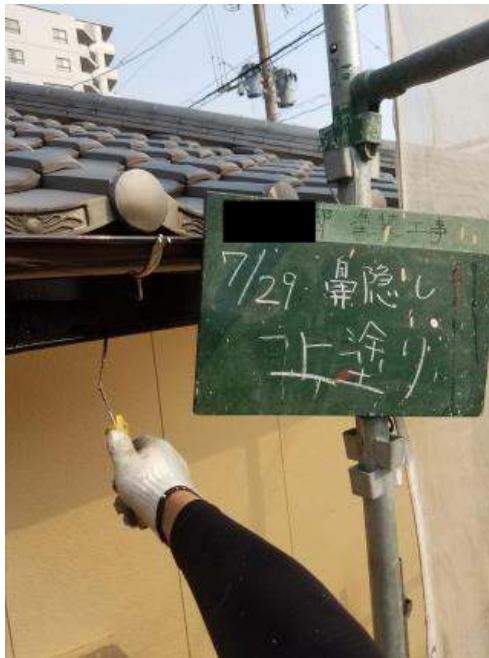
鼻隠し 上塗り施工中

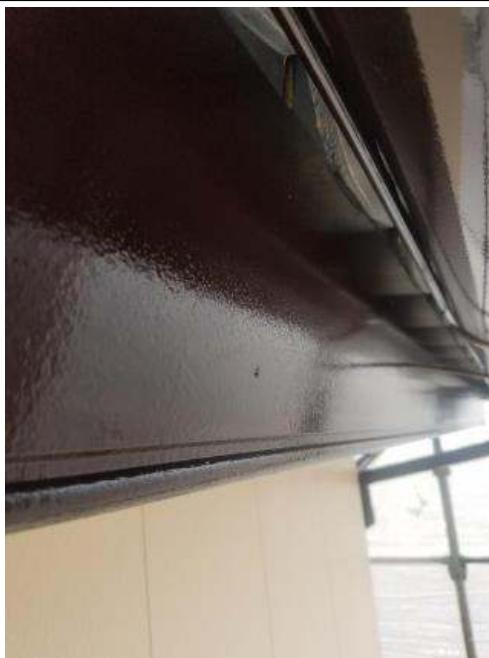
鼻隠し 施工完了

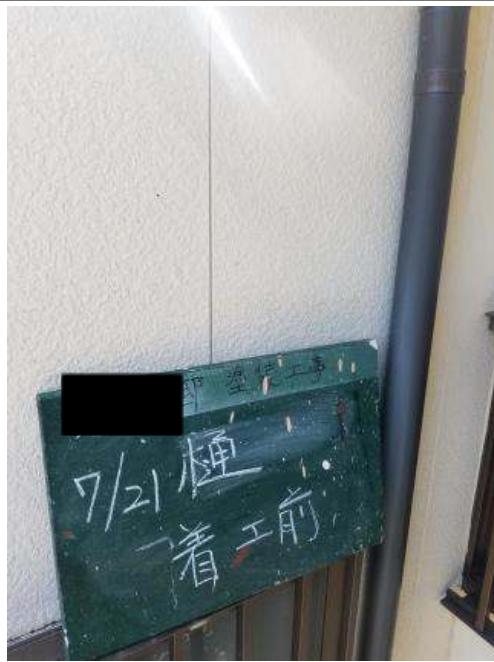
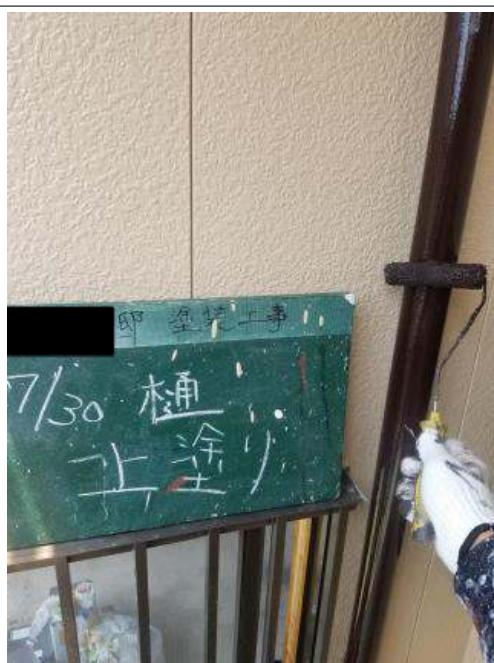
樋 施工前

樋 中塗り施工中

樋 上塗り施工中

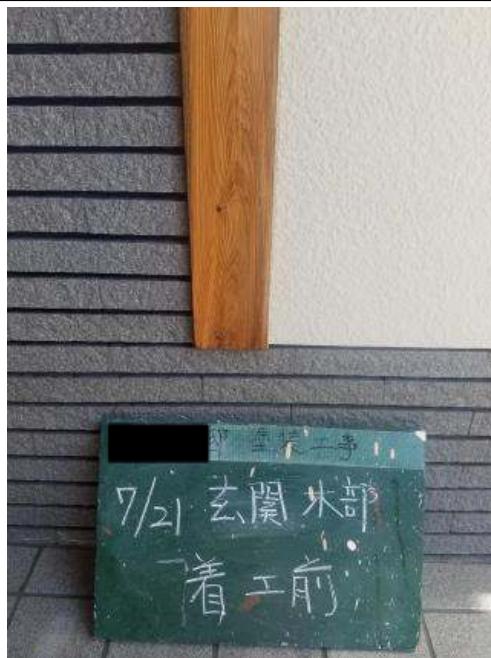
## 玄関木部 施工前

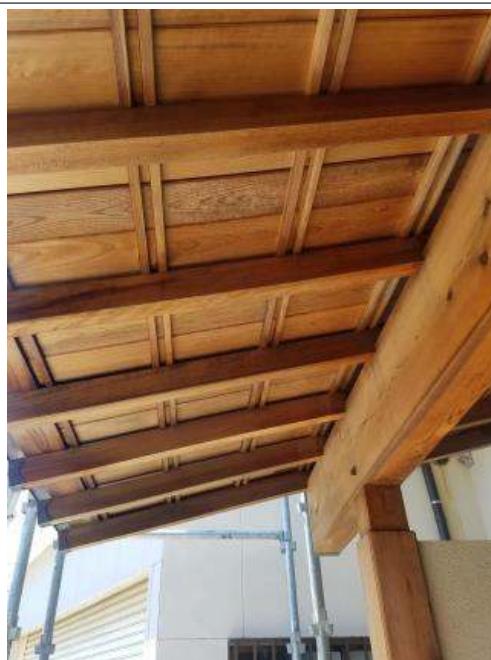
## 玄関木部 施工前

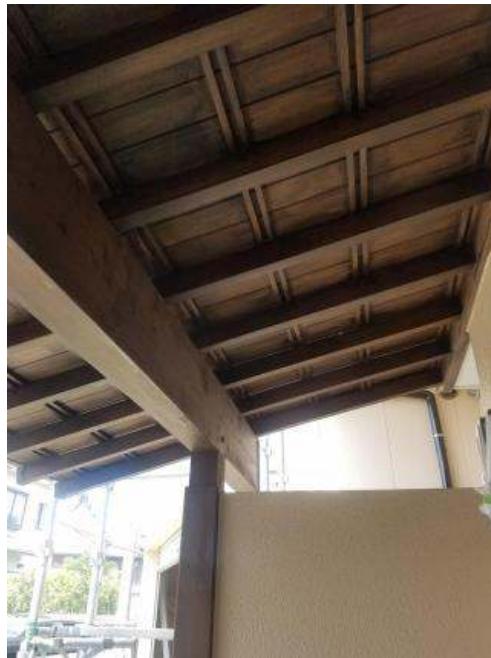
## 玄関木部 施工完了

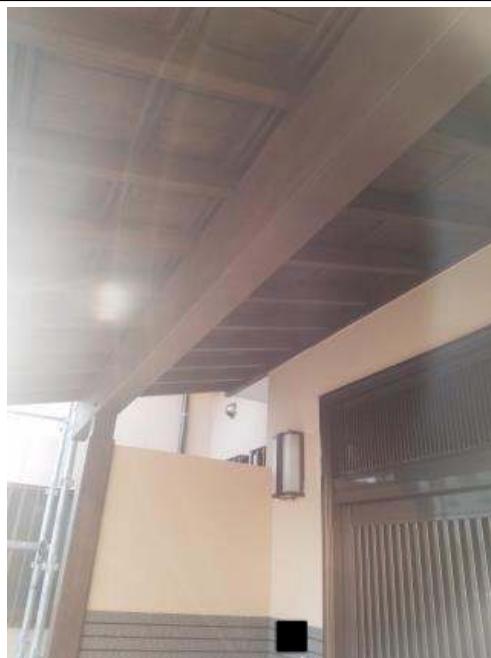
## 玄関木部 施工完了

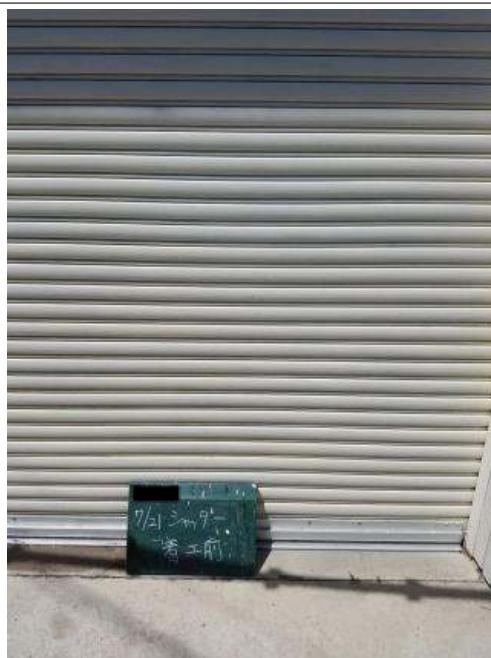
## シャッター 施工前

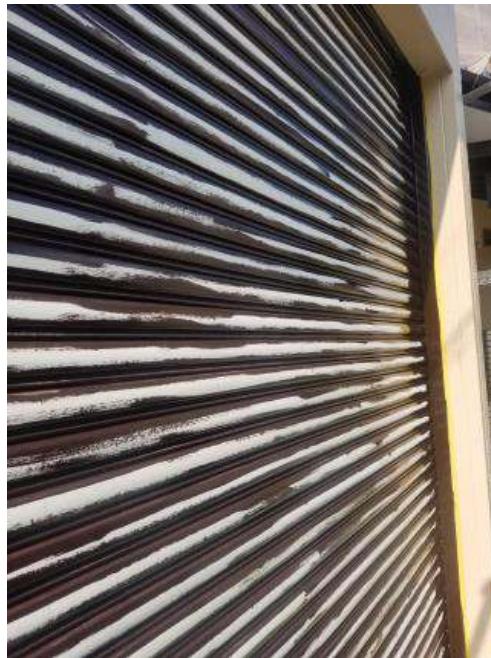
シャッター 上塗り施工中

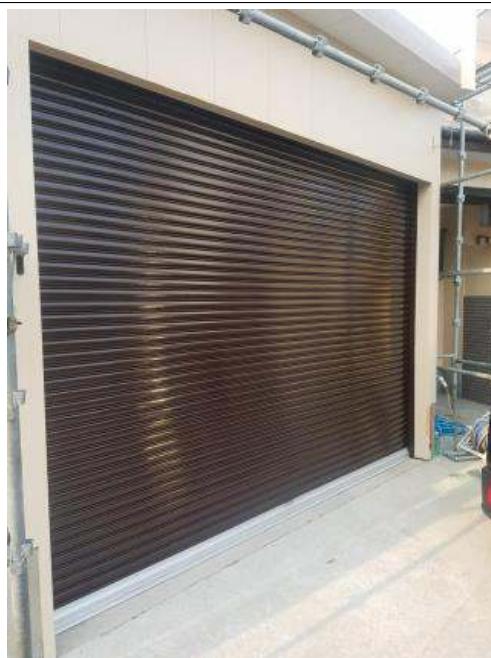
シャッター 施工完了

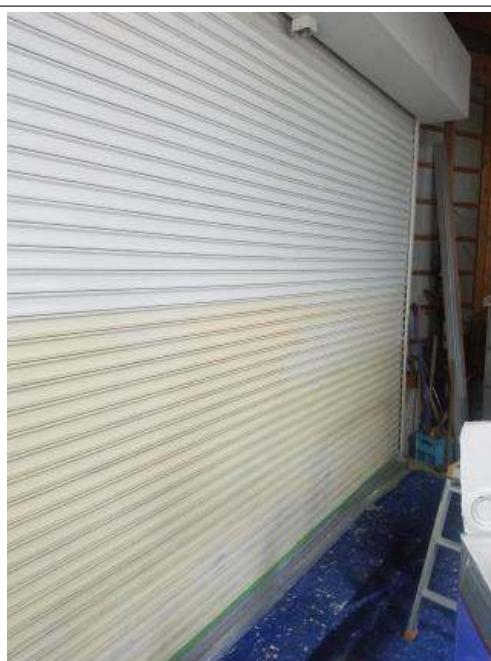
シャッター内側 上塗り施工中

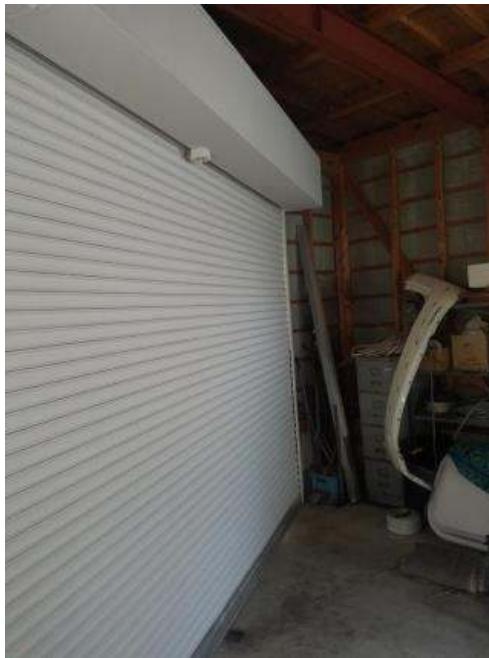
シャッター内側 施工完了

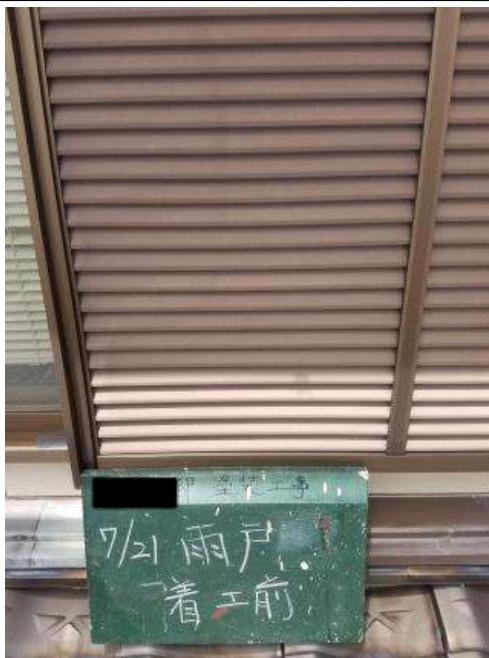
雨戸 サビ止め塗布施工中

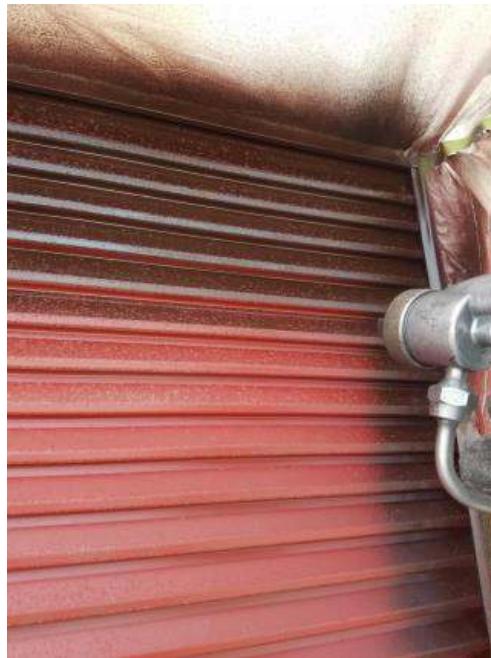
雨戸 上塗り（1回目）施工中

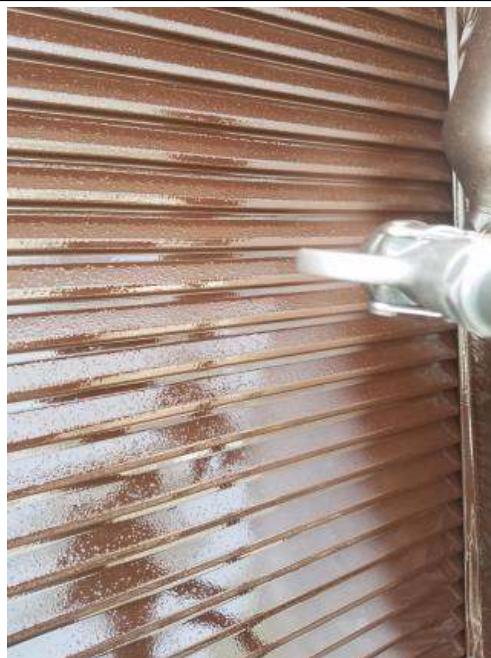
雨戸 上塗り（2回目）施工中

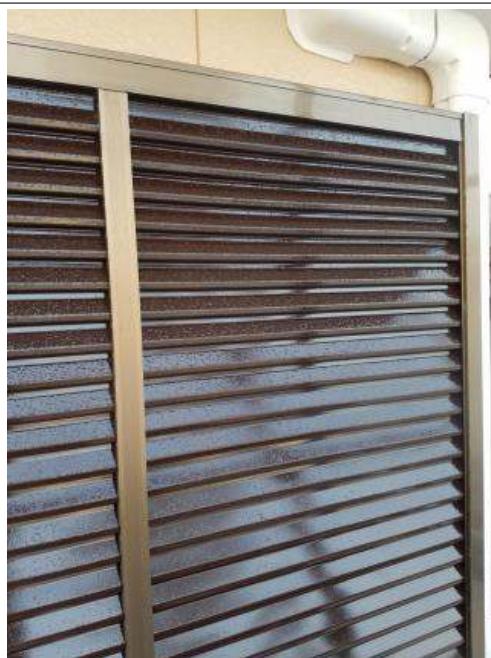
雨戸 施工完了
