# 工事写真報告書

工 事 名 T 様 邸

工 事 箇 所 屋根・外壁・その他 塗装工事一式

工事住所 太宰府市 向佐野

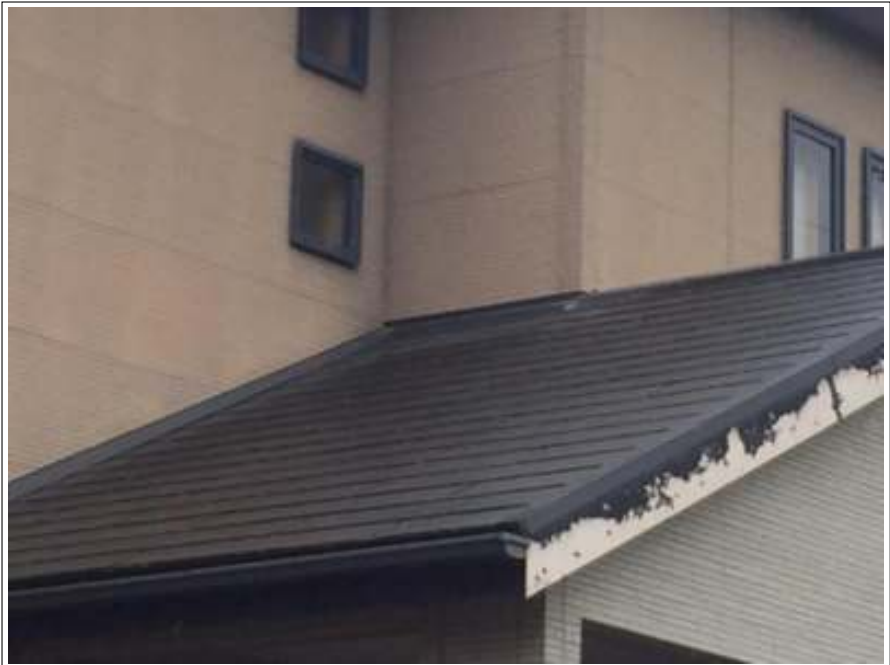
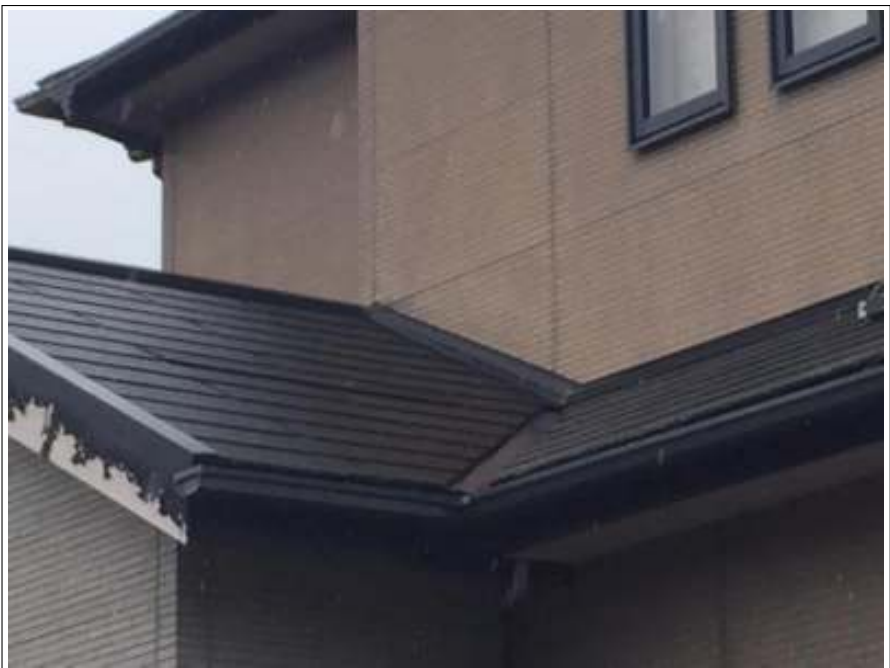
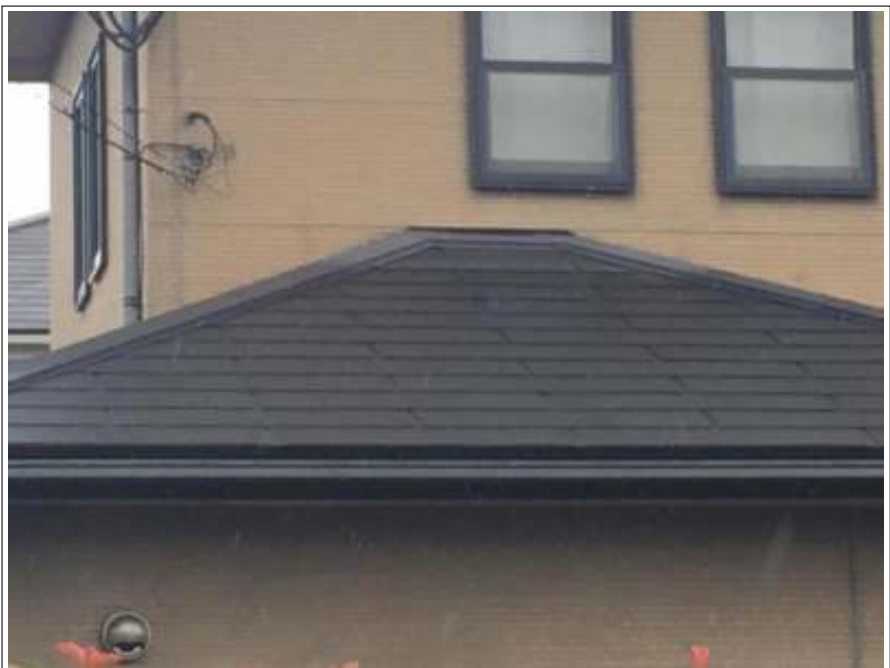
屋根

この素材はセメント：アスベスト(又は<sup>パ</sup> <sup>ル</sup> <sup>フ</sup> 繊維)が85：15で作られています。

表面の塗装が新築当時はアクリル塗装を焼き付けており、7年ぐらい経過すると表面の防水効果が低下し、だんだん反りや割れが生じてきます。

劣化し割れや反りがひどくなり葺き替えとなると、アスベストが入っている場合、処分費がかなりかかりますので、早めの塗装と維持をお勧めをします。

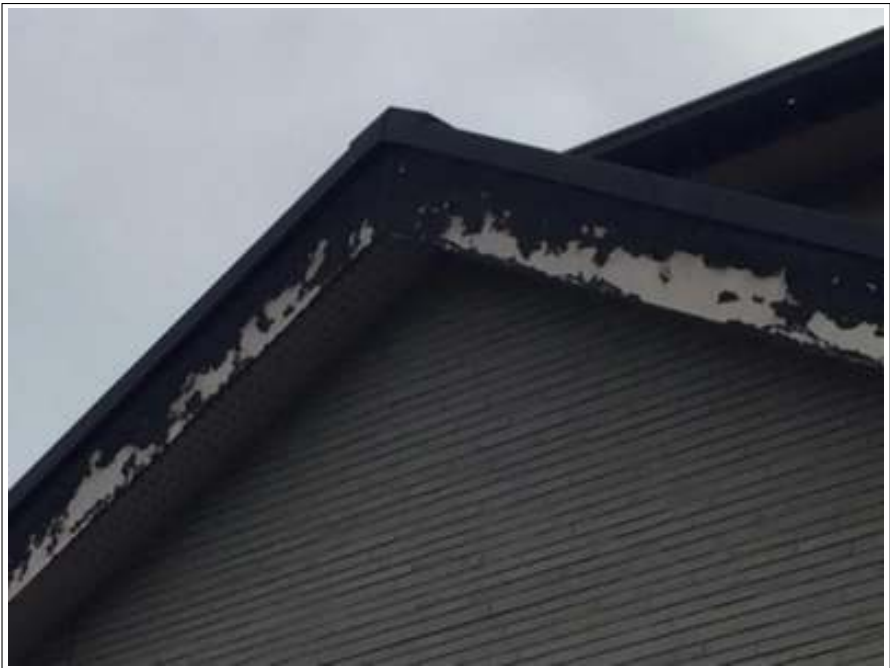
破風板

経年劣化しています。

劣化すると腐食、お住まいの痛みに  
つながりますので、下塗り・上塗り  
をおこないます。

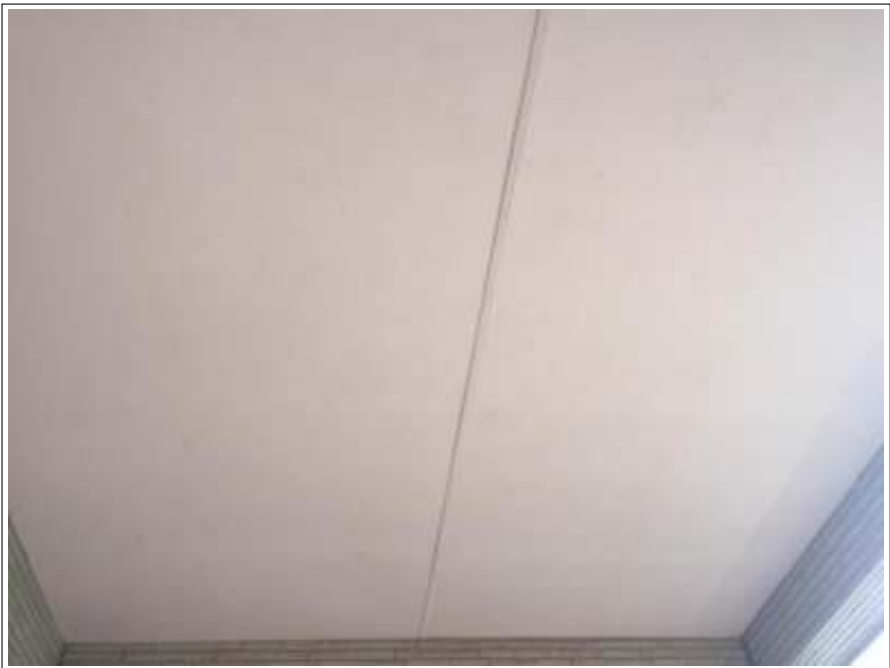
軒天

経年劣化しております。

この部分は通気性の良い軒天専用の  
塗装をしていきます。

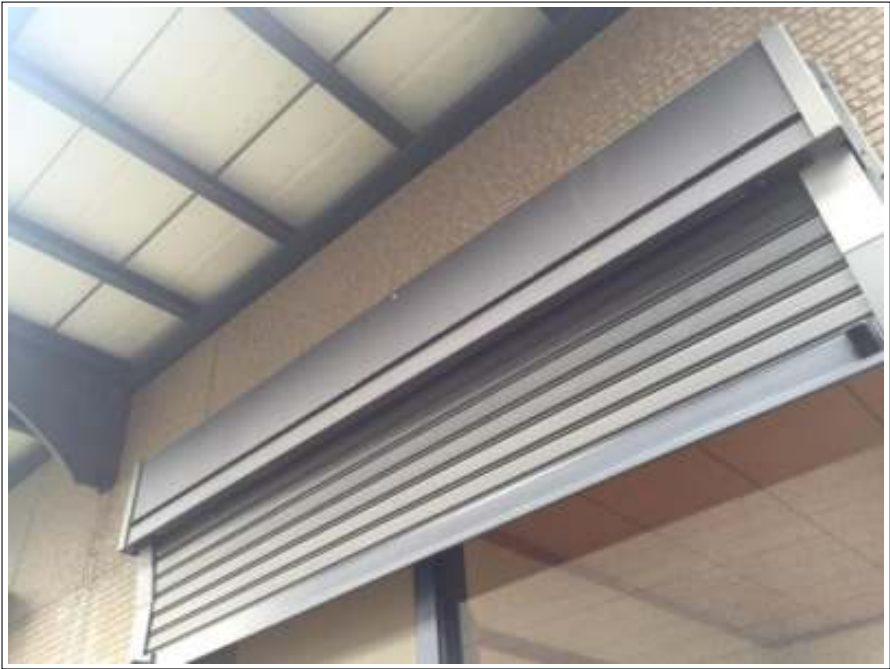
シャッター・シャッターBOX

この部分は鉄、スチール素材になります。劣化するとサビが発生してきますので塗装が必要です。

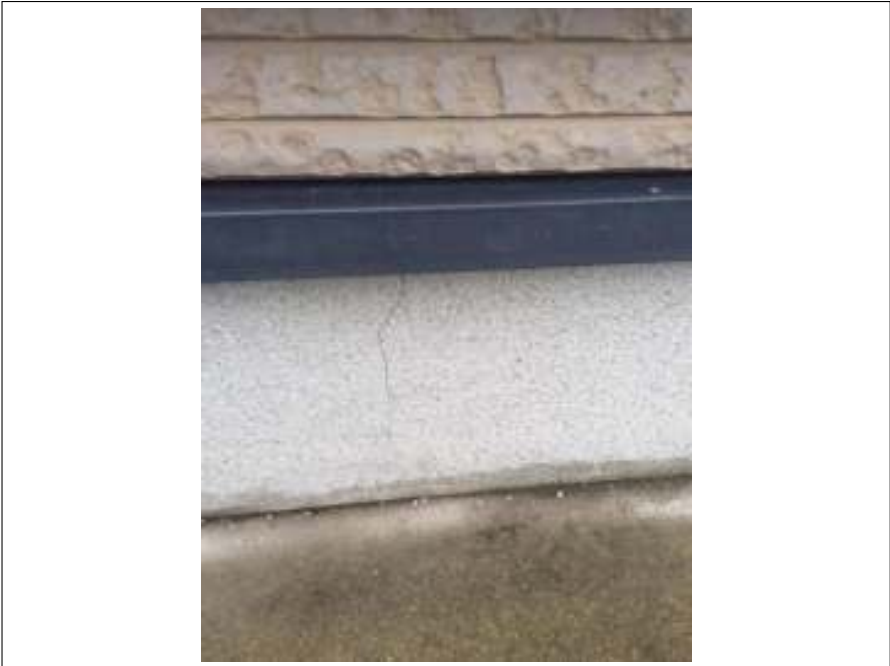
基礎 クラック部

アルカリ性のコンクリートは空気中の二酸化炭素や酸性雨と結合することによって徐々に中性化されます。

中性化されたコンクリートは表面にヒビが入るだけでなく、内部の鉄筋の腐食や膨張につながり構造物の性能低下につながりますので、シーリング等で補修をおこないます。

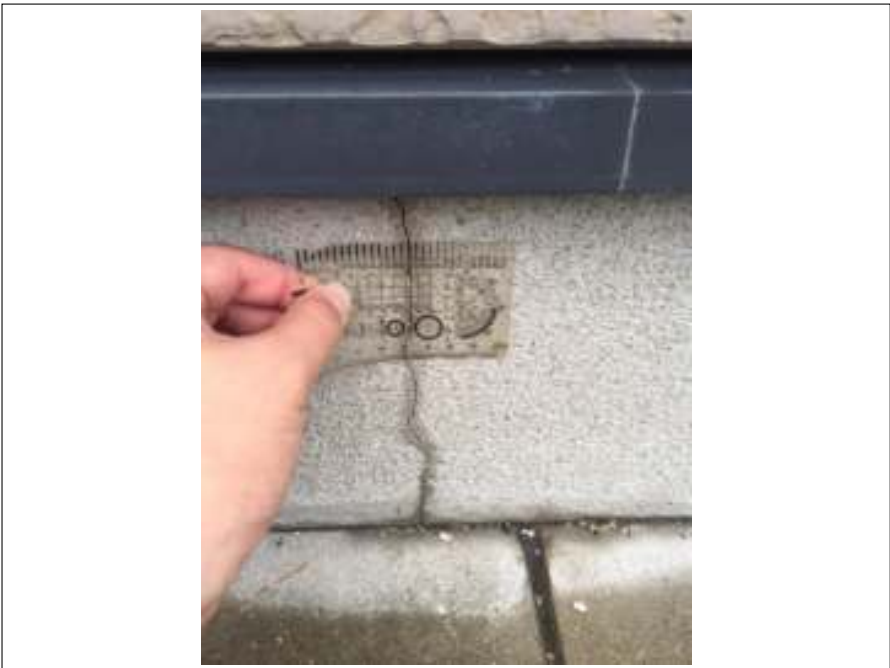
基礎 クラック部

0.3mm以上のキレツは補修が必要です。

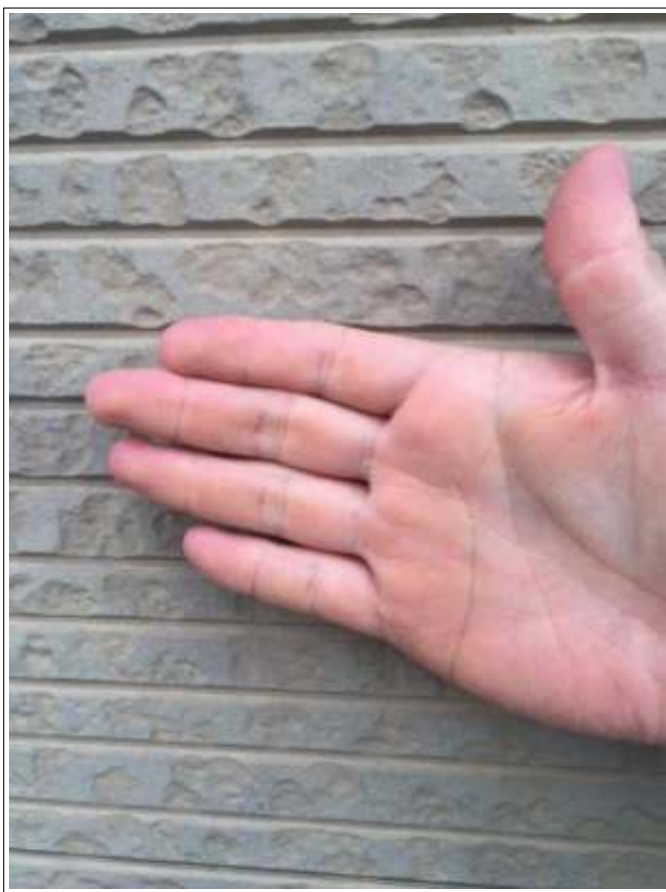
### チョーキング現象

紫外線などにより塗膜の表面が劣化し、チョークの粉状のような状態になっています。

この状態になると表面から水や湿気を吸い込んでしまい、外壁や中の躯体の痛みにつながりますので、早めの塗装をお勧めします。

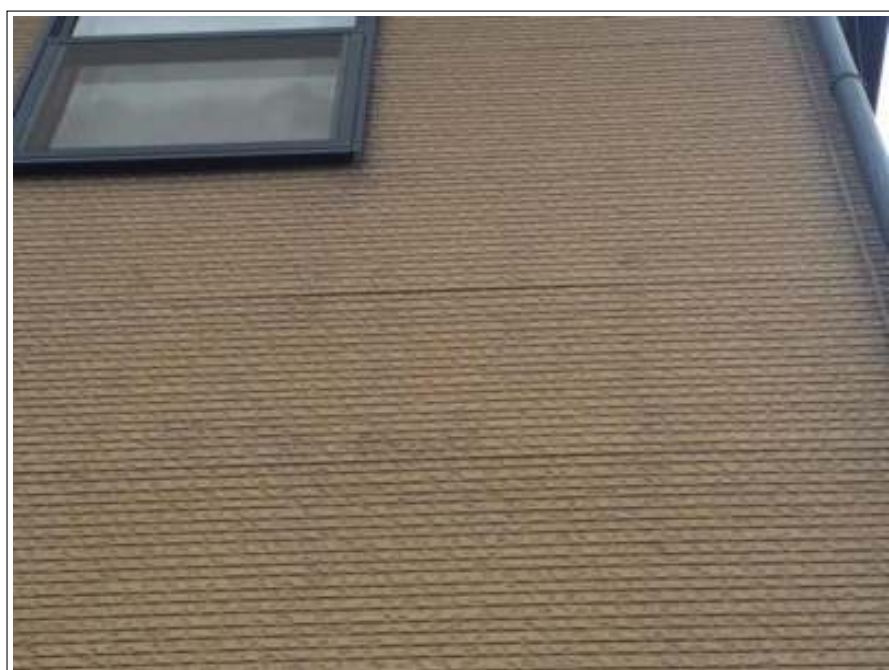
### 外壁 反り

外壁表面の塗膜が劣化し雨水を吸って乾いてを繰り返し、外壁材が反ってきています。

一度反ると反りは戻らないですの  
で、これ以上反りが大きくなる前の  
塗装をお勧めします。
