# 工事写真報告書

工事名 S様邸

工事箇所 屋根・外壁・その他 塗装工事一式

工事施工者 ベストホーム株式会社

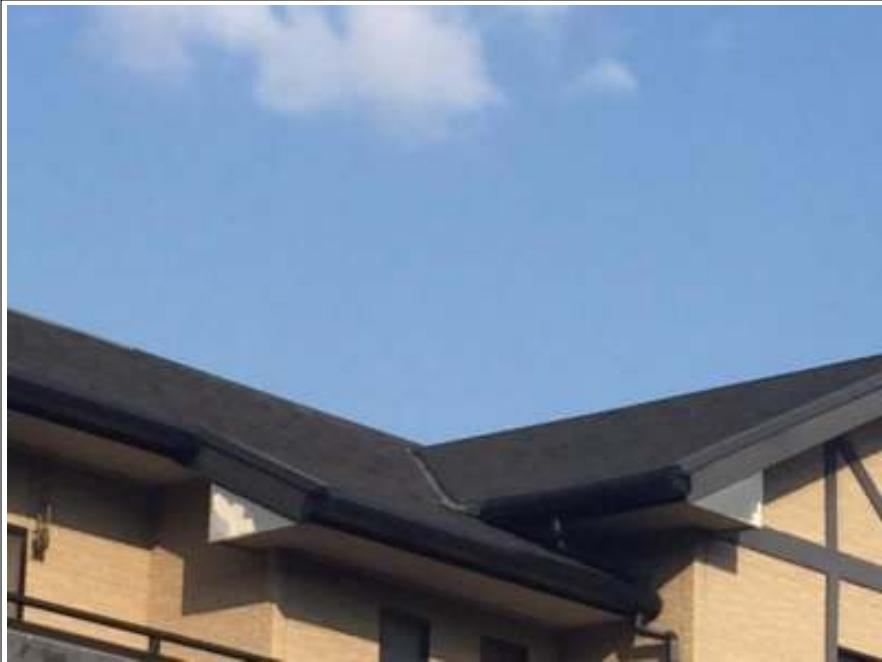
## 屋根

この素材はセメント: アスベスト(又はハルフ 繊維)が85:15で作られています。

表面の塗装が新築当時はアクリル塗装を焼き付けており、7年ぐらい経過すると表面の防水効果が低下し、だんだん反りや割れが生じてきます。

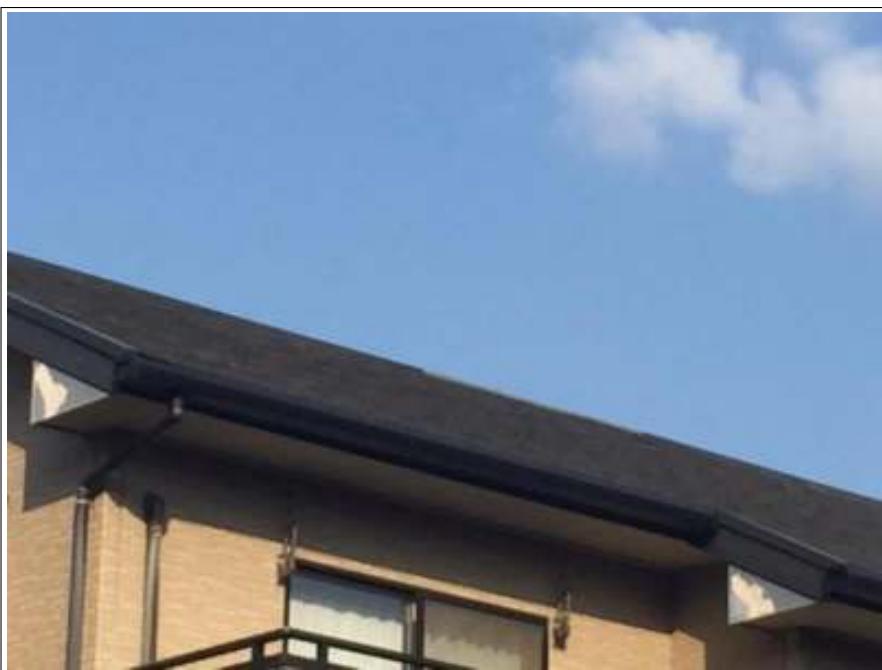
## 屋根

劣化し割れや反りがひどくなり葺き替えとなると、アスベストが入っている場合、処分費がかなりかかりますので、早めの塗装と維持をお勧めをします。

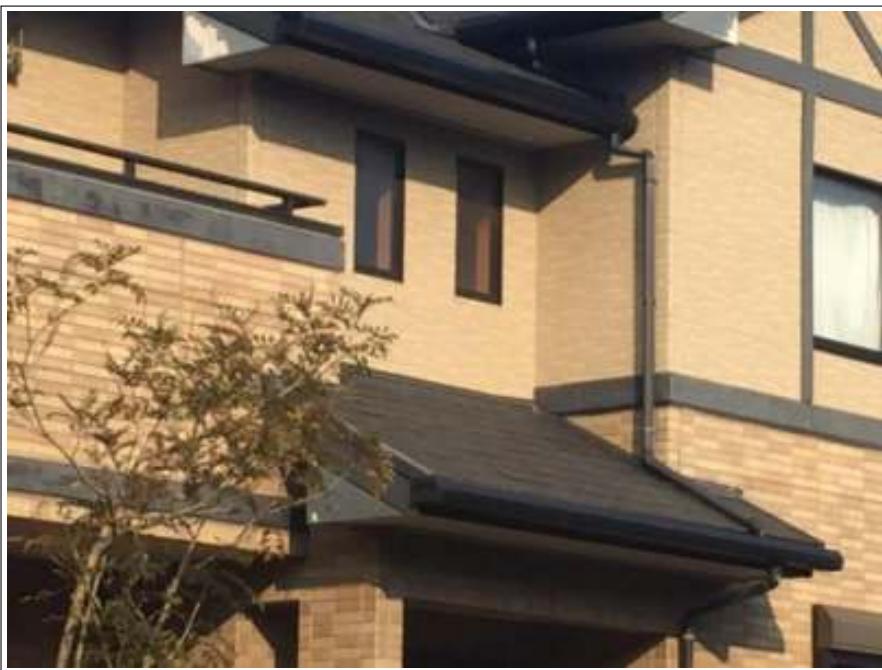
## 屋根

同上

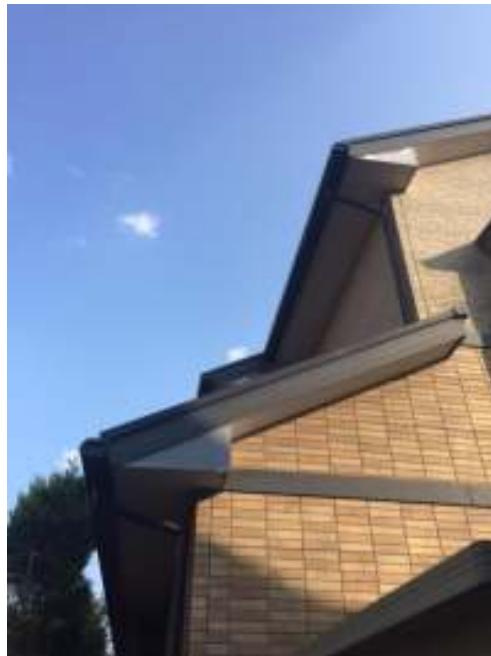
### 破風板

経年劣化しています。

劣化すると腐食、お住まいの痛みにつながりますので、下塗り・上塗りをおこないます。

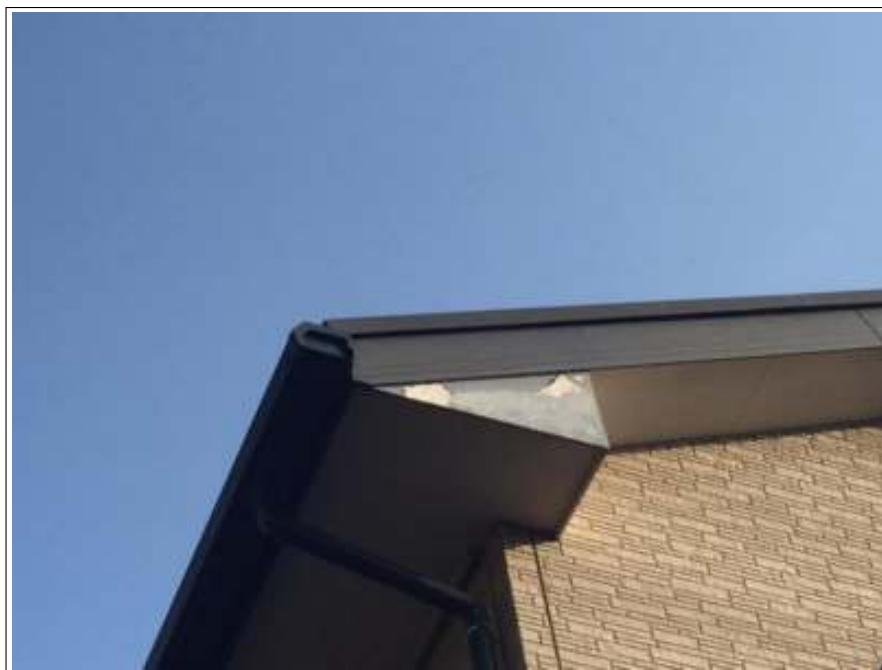
### 破風板

同上

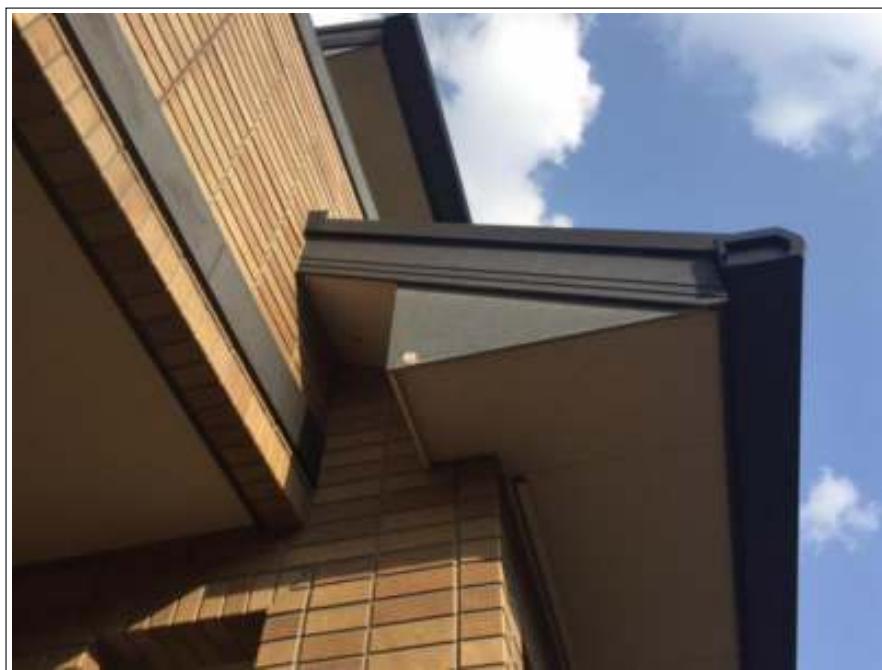
### 破風板

同上

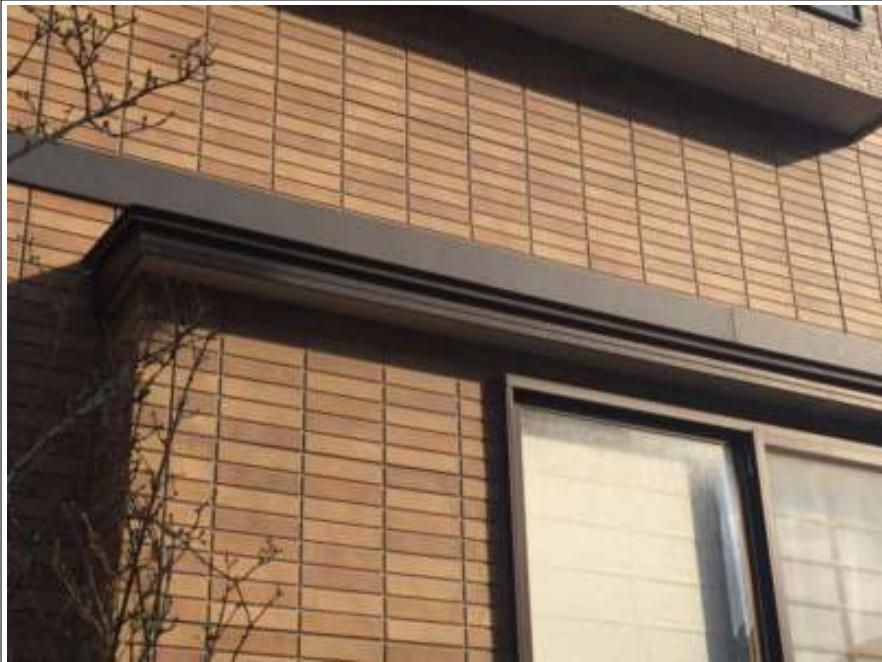
帶

経年劣化しています。

劣化すると腐食、お住まいの痛みにつながりますので、下塗り・上塗りをおこないます。

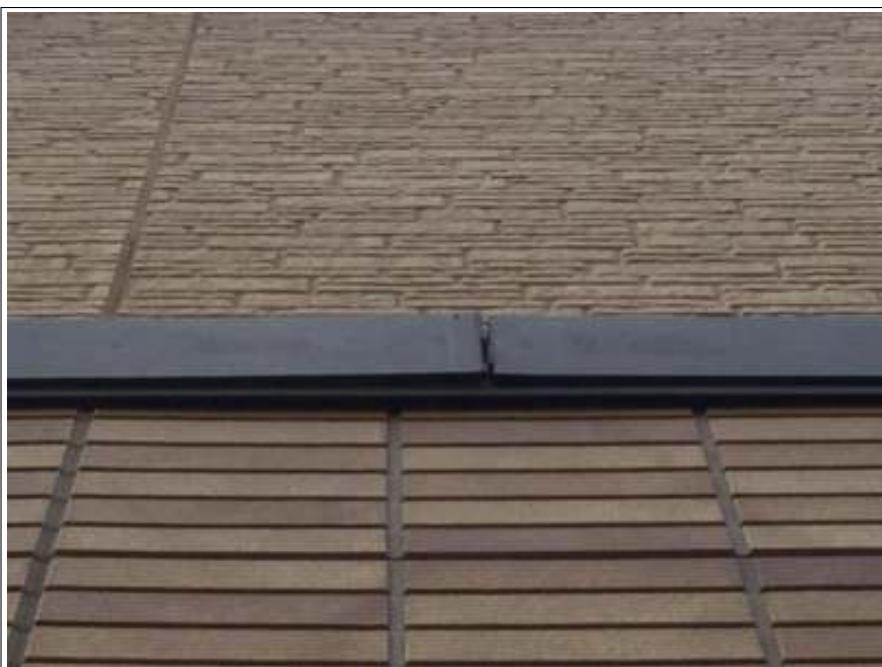
帶

つなぎ目の部分や表面の劣化が目立ちます。

この部分はケレン作業やシーリング補修等で下地処理をおこない、塗装をしていきます。

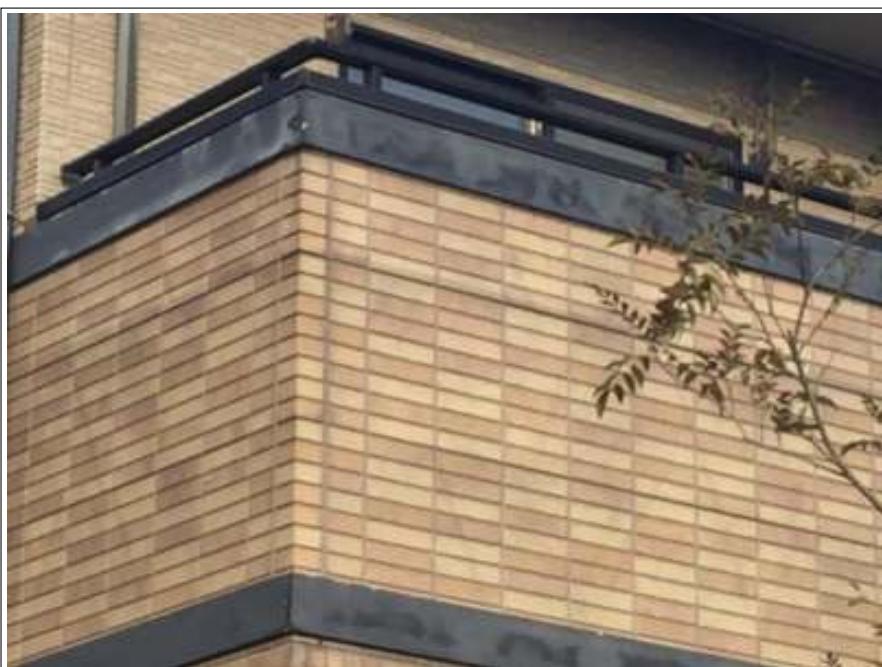
帶

旧塗膜の剥がれが見られます。

このまま塗装をしても、旧塗膜から剥がれる恐れがありますので、密着の悪い旧塗膜をケレンで除去し、専用下塗で下地処理をおこなう必要があります。

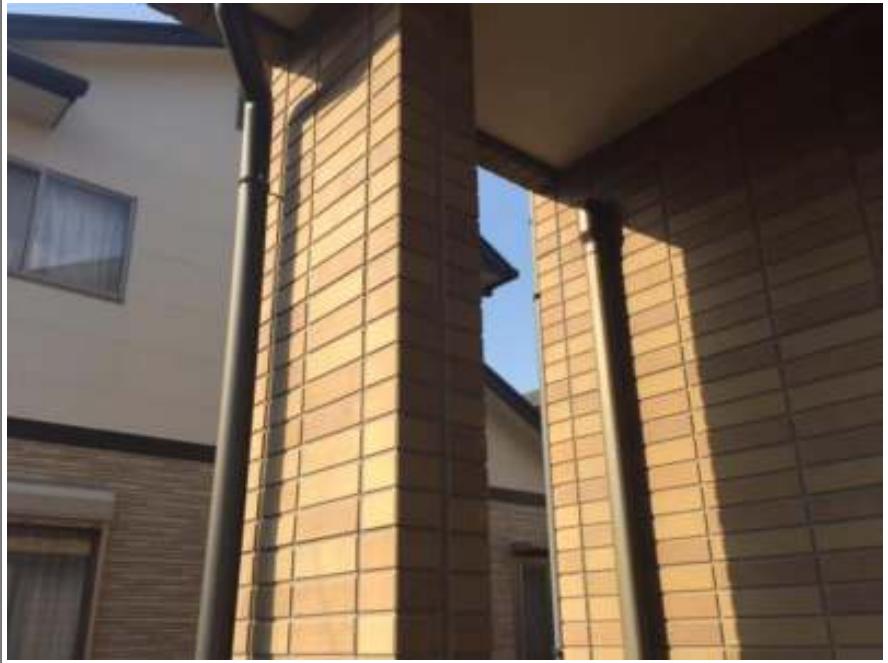
### 樋・ダクトカバー

こちらは塩ビ素材になります。  
劣化すると割れが生じたりすること  
がありますので、塩ビ専用の下塗り  
をおこない塗装をしていきます。

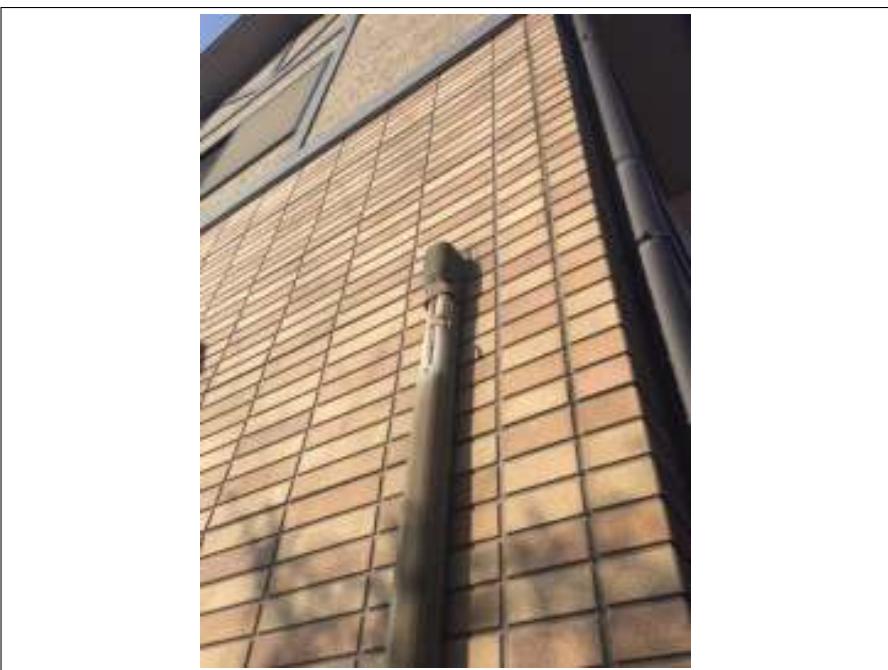
### ダクトカバー

同上

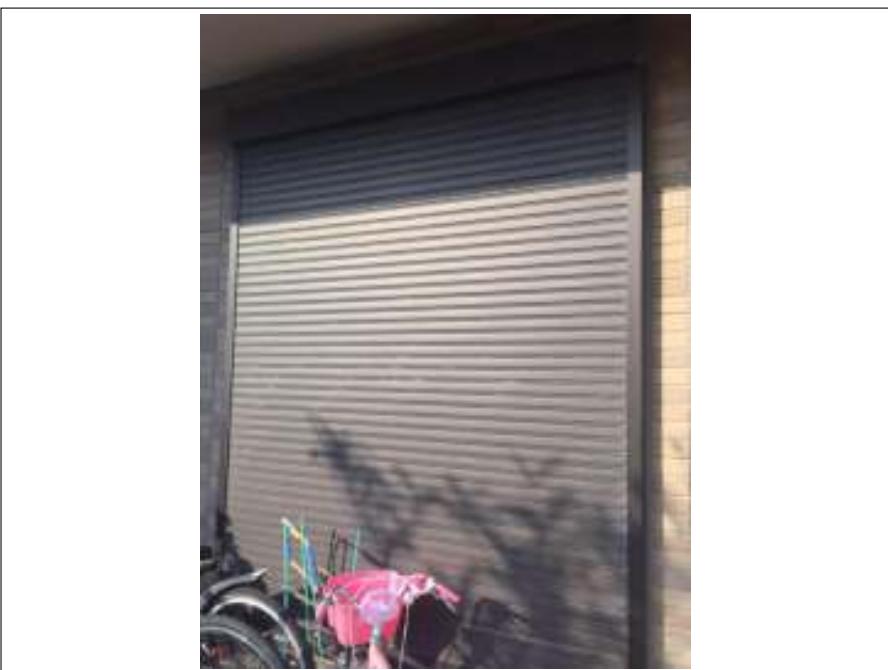
### シャッター

この部分は鉄、スチール素材になり  
ます。劣化するとサビが発生してき  
ますので塗装が必要です。

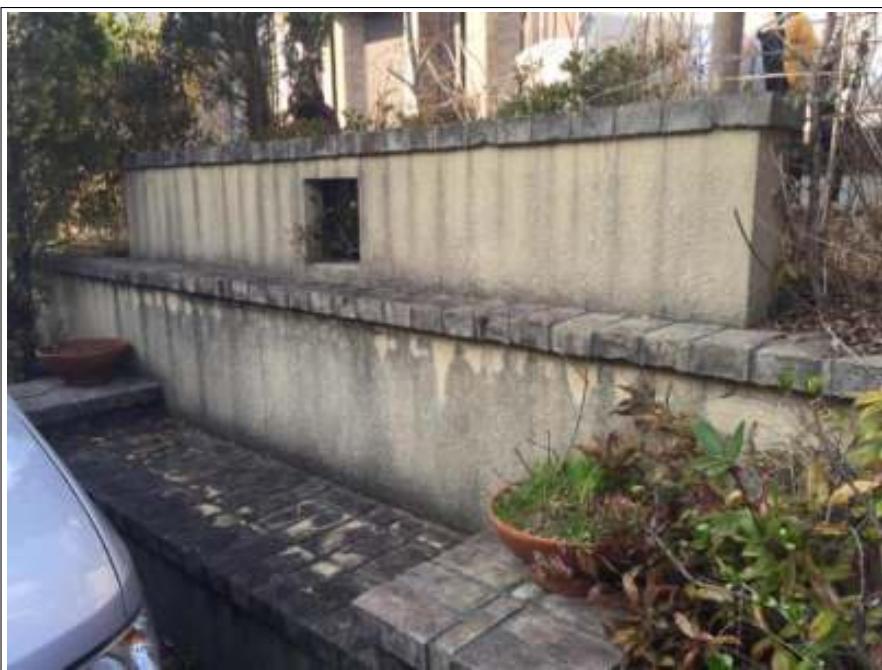
## 塀

カビの発生が見られます。

カビの上にいくら良い塗装をしても、カビの根が残っている以上塗膜を突き破って表面化してきますので、カビの根を抑える必要があります。
