# 工事写真報告書

工 事 名 Y 様 邸

工 事 箇 所 外壁・その他 塗装工事一式

工事住所 飯塚市 楽市

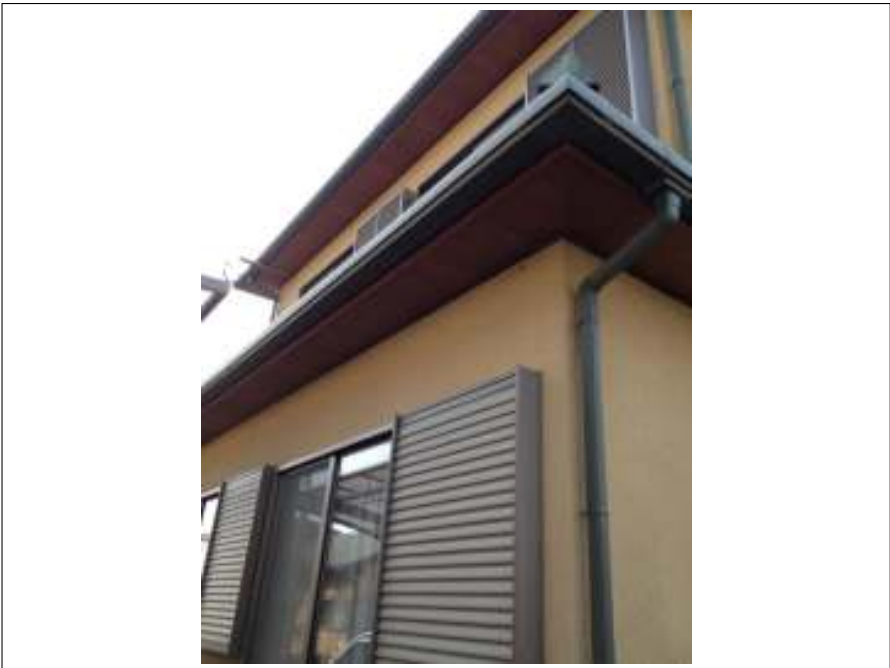
軒天

経年劣化しております。  
この部分は木目・デザインがありま  
すので、クリアーをお勧めします。

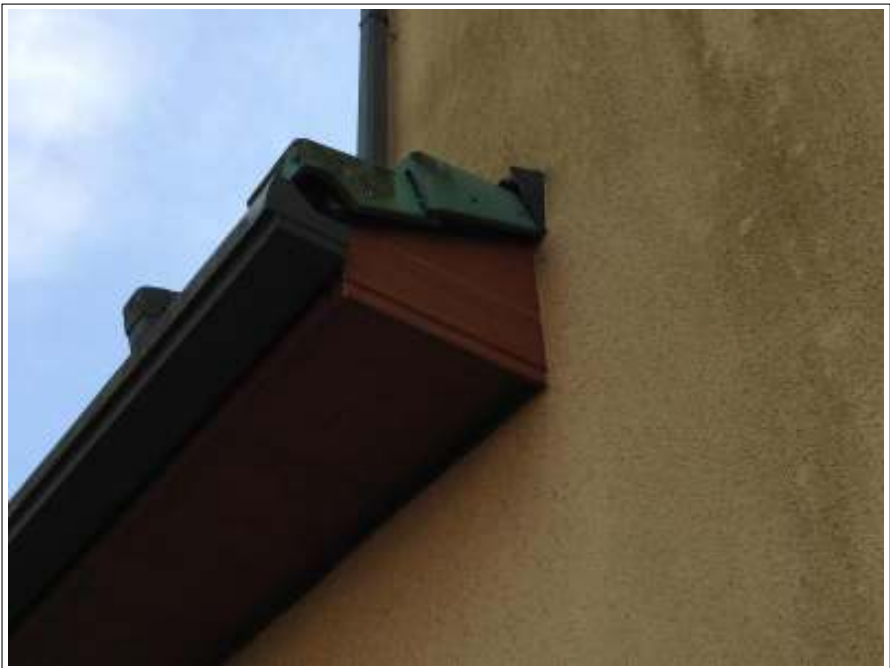
破風板

同上

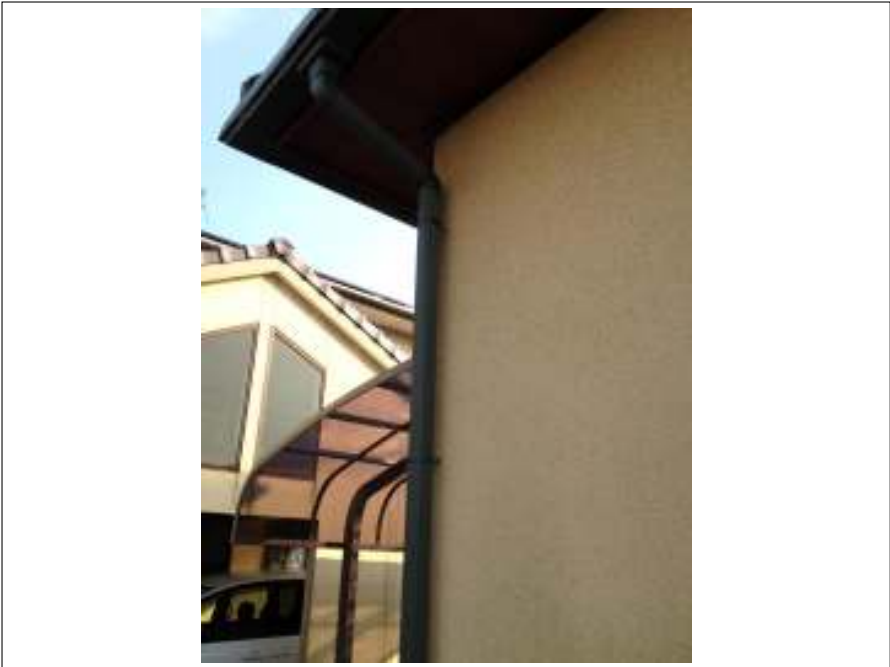
樋

こちらは塩ビ素材になります。  
劣化すると割れが生じたりすることがありますので、塩ビ専用の下塗りをおこない塗装をしていきます。

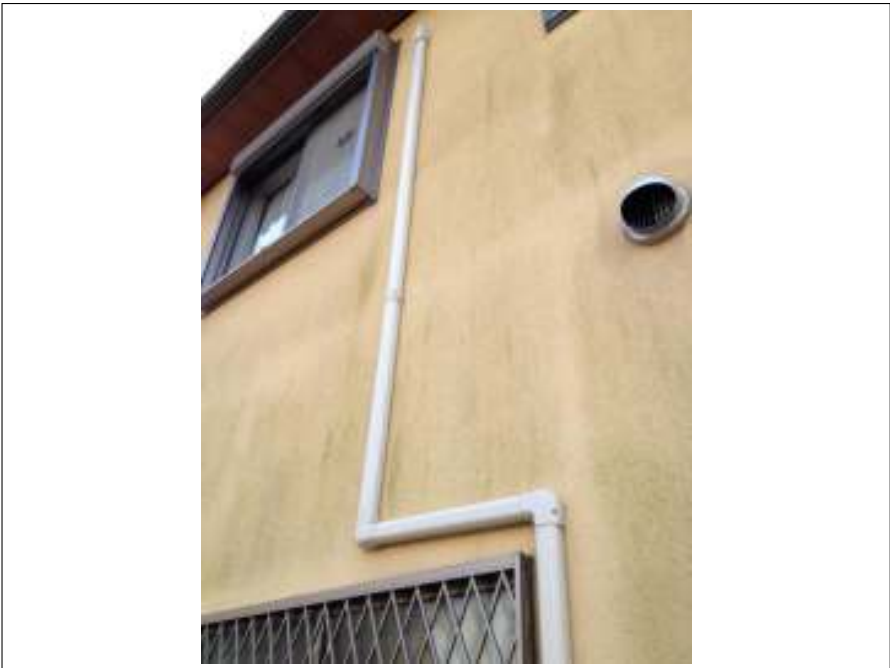
ダクトカバー

同上

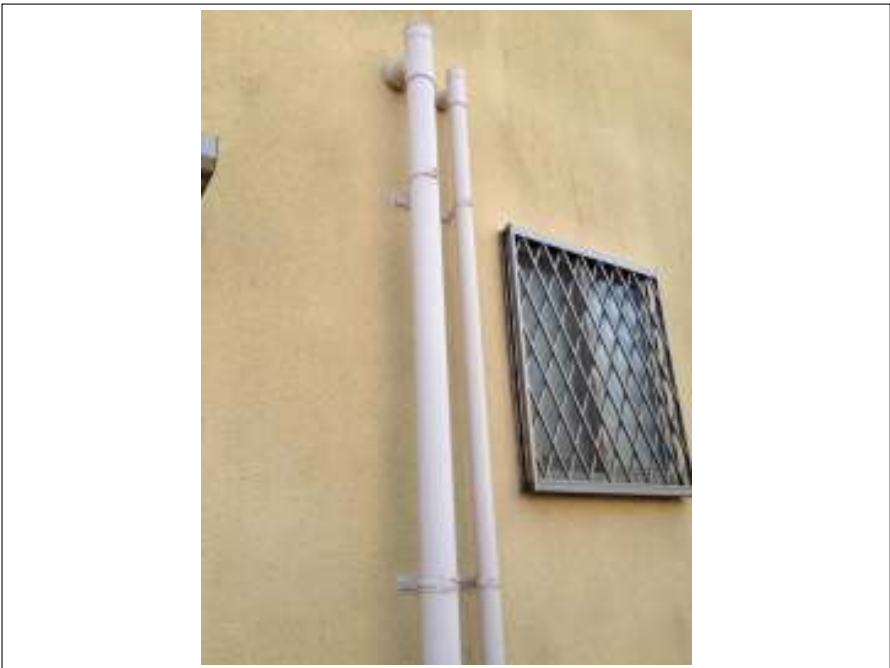
その他配管

同上

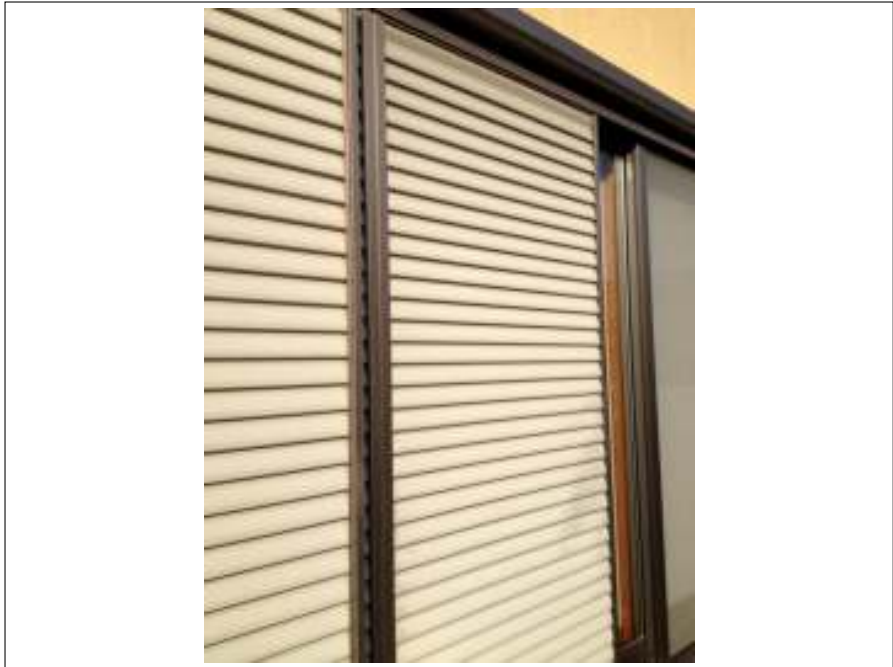
## シャッター

この部分は鉄、スチール素材になります。劣化するとサビが発生してきますので塗装が必要です。

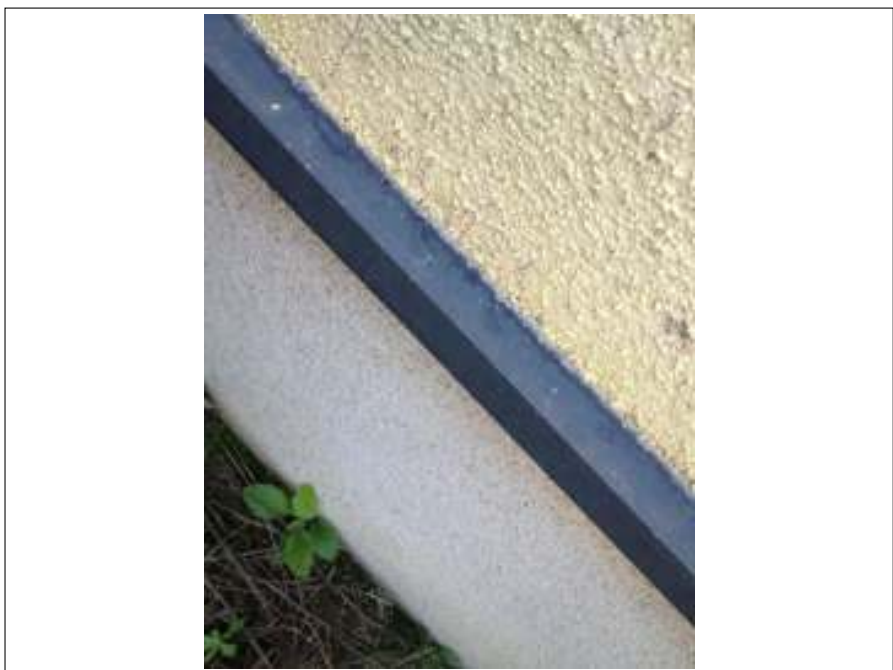
## 土台水切り

### 同上

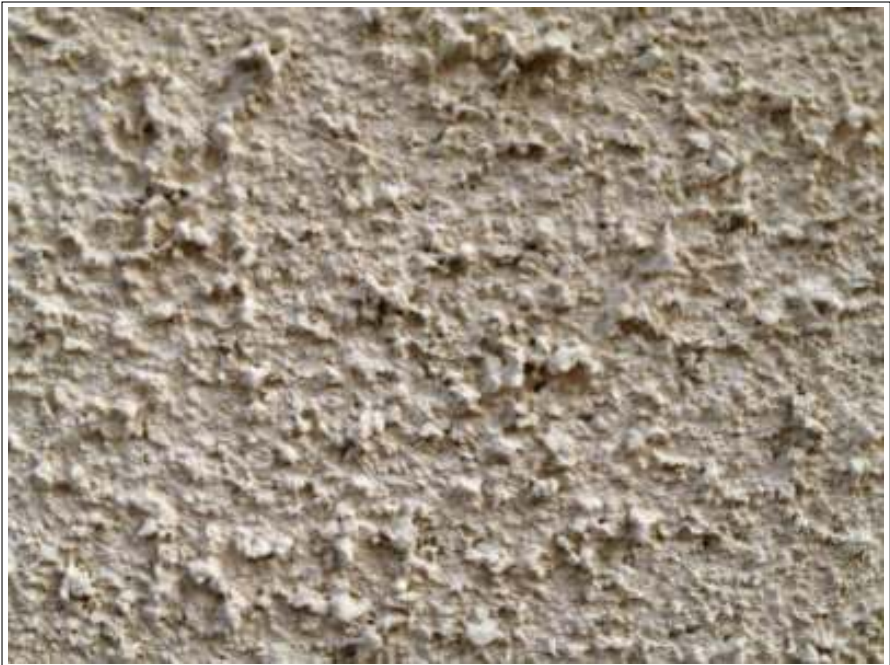
### 外壁 ピンホール

前回塗装施工時に、空気を巻き込んでしまい、乾燥過程でその空気が抜ける際に出来る穴のことです。

この現象も、防水効果を損なうことになりますので、下地処理下塗りをしっかりおこなう必要があります

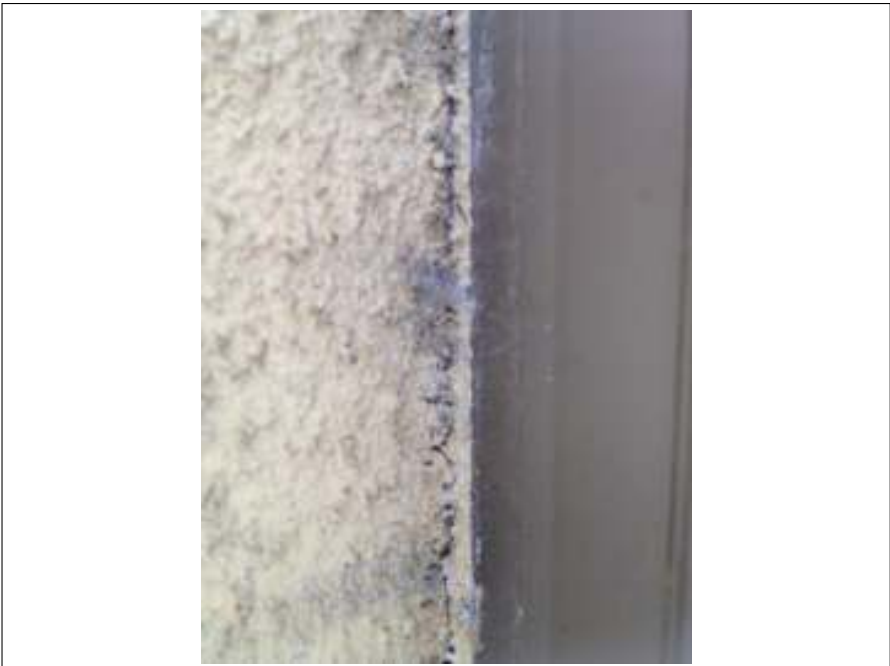
### 外壁 劣化部

全体的に見られます。

この部分はフィラー刷り込み補修をおこない塗装をしていきます。

※シーリング痕を抑える為

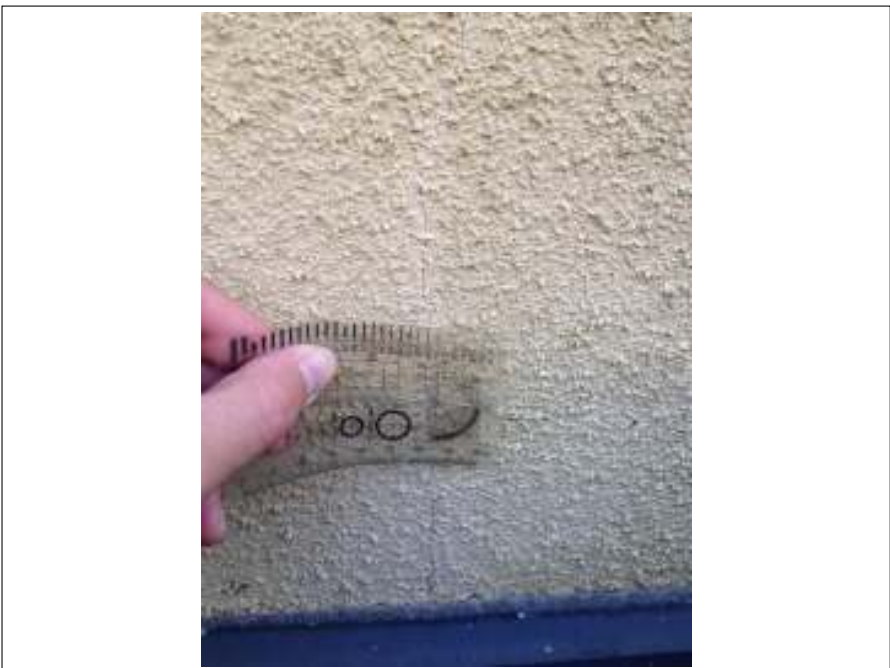
### 外壁 クラック部

同上

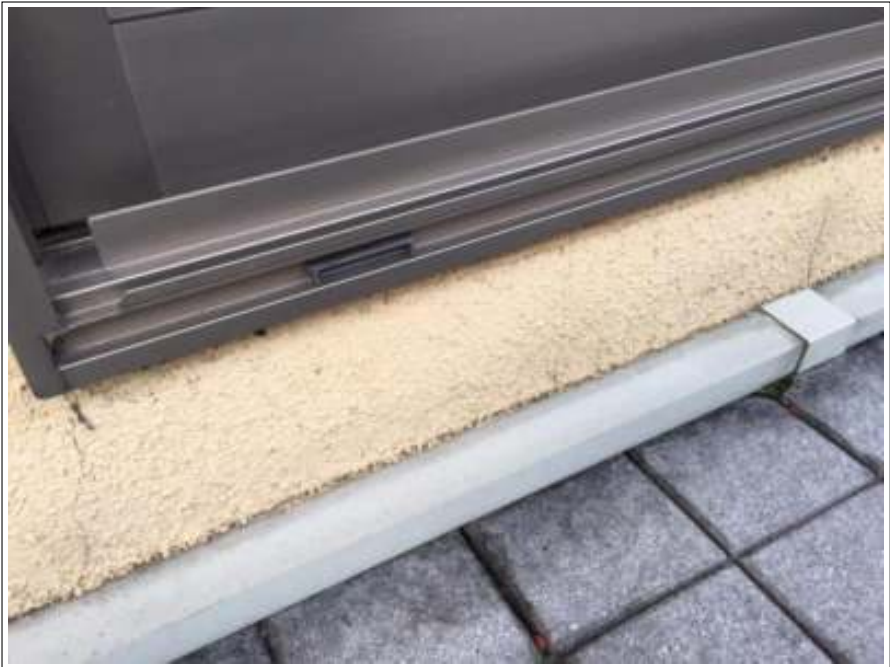
外壁 クラック部

同上

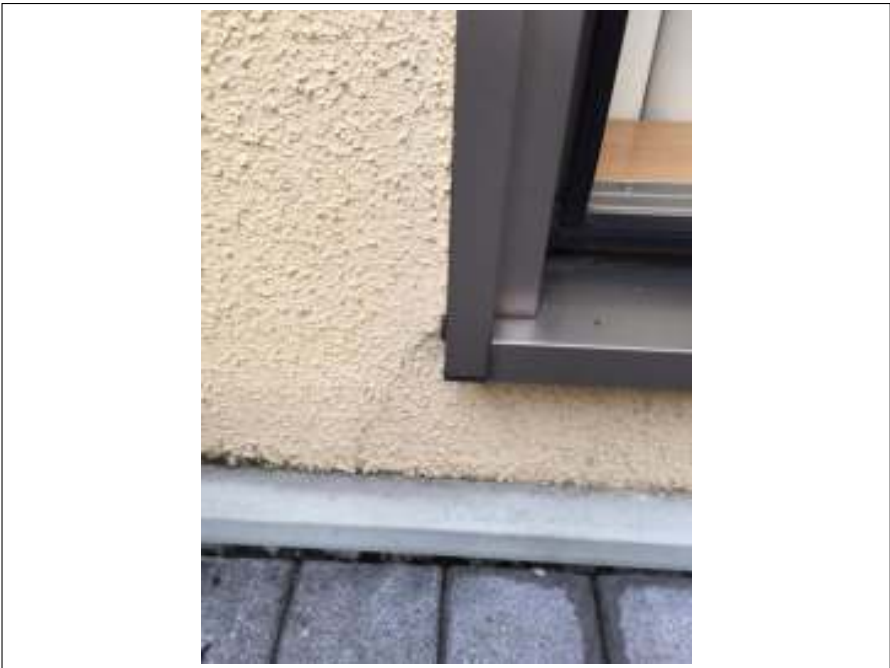
外壁 クラック部

同上

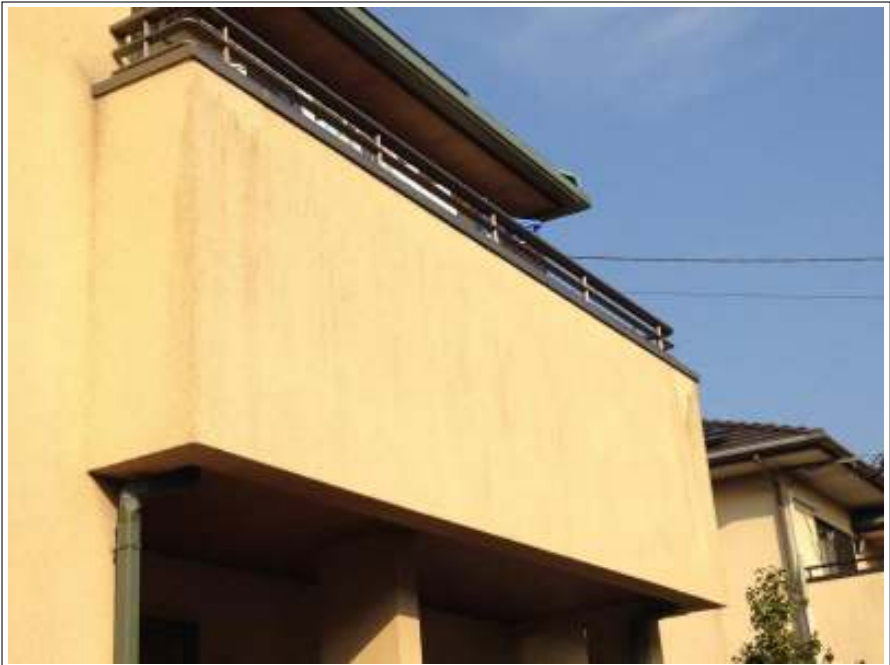
外壁 カビ発生部

カビの発生が見られます。

カビの上にくら良い塗装をしても、カビの根が残っている以上塗膜を突き破って表面化してきますので、カビの根を抑える必要があります。

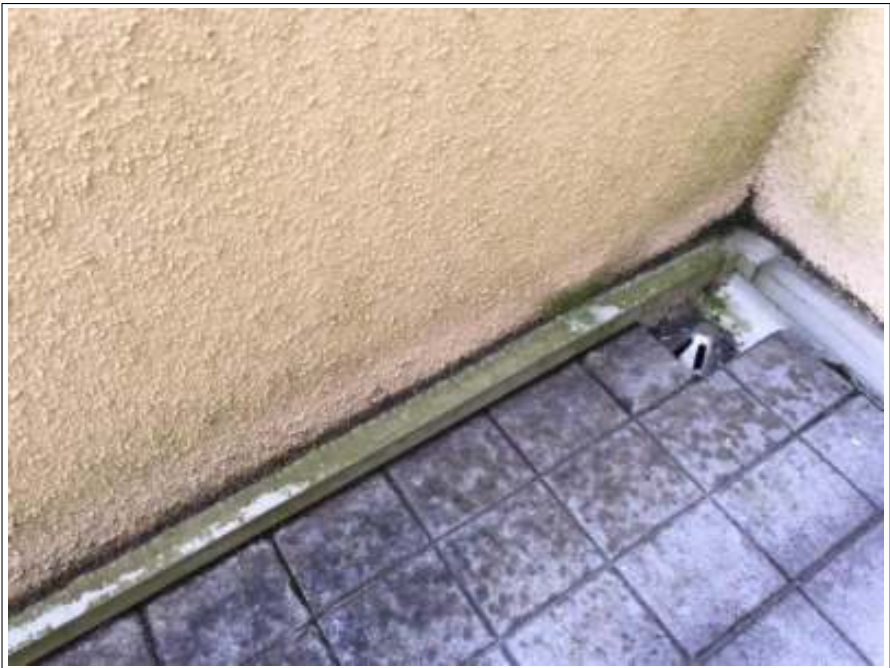
ベランダ カビ発生部

同上

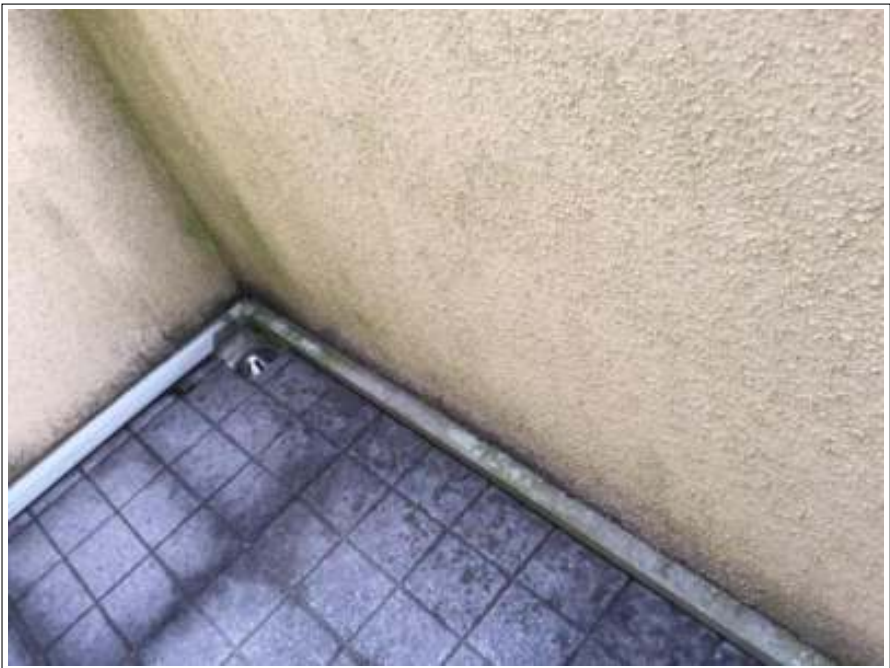
ベランダ カビ発生部

同上
