工事写真報告書

工事名 W様邸

工事箇所 屋根・外壁・その他 塗装工事一式

工事施工者 ベストホーム株式会社

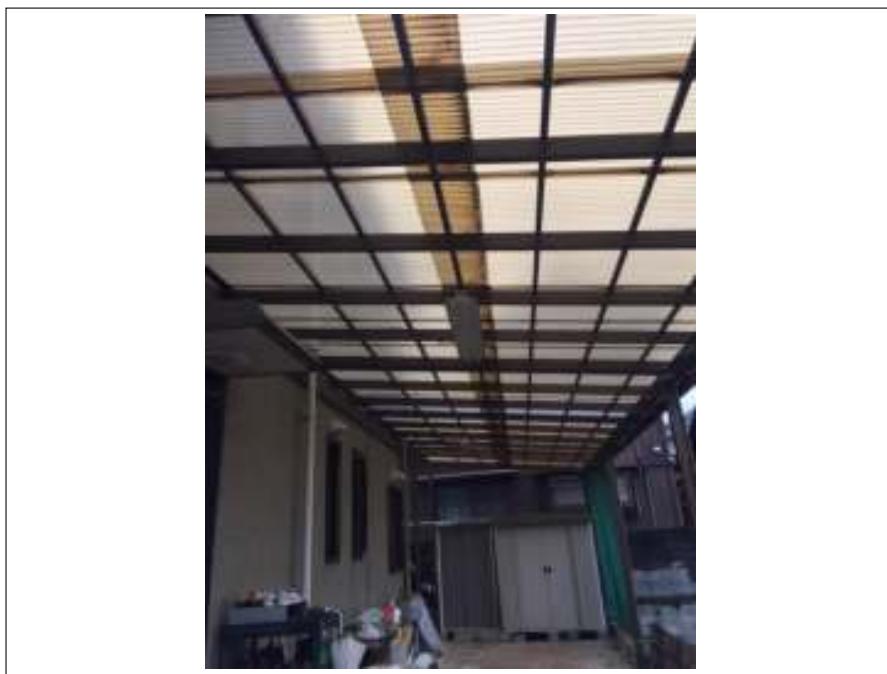
ポリカ波板

足場を組む際に距離が長く、下からサポートが不可能な場合は、何枚か脱着して足場組みになります。

※その際に経年劣化から割れる可能性があります。

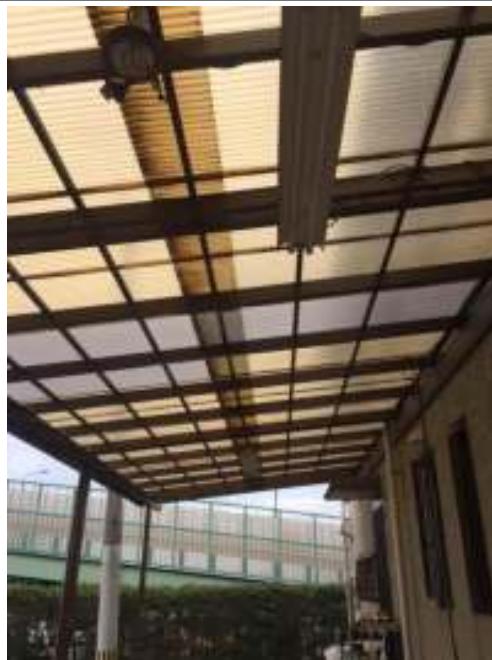
ポリカ波板

同上

3枚ほど新しい部分がありますが、
この部分は割れないと思いますが、
その他の部分は割れる可能性が高い
と思われますので、交換をお勧め致
します。

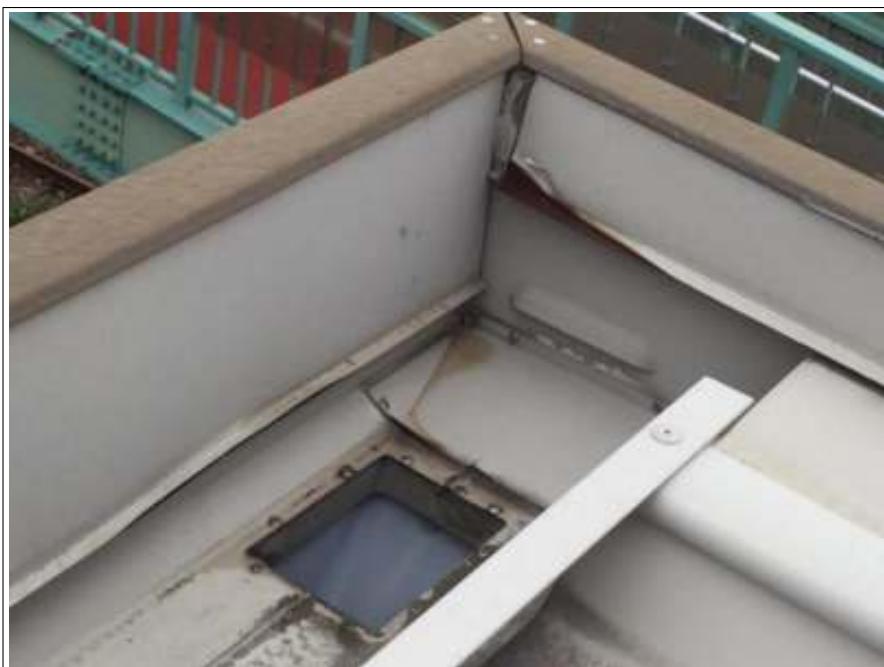
折板屋根

鉄・スチール素材の屋根に塩ビシートを被せている屋根になります。
部分的にシートの剥がれが見られ、サビの発生も見られますので、これ以上劣化する前の塗装をお勧め致します。

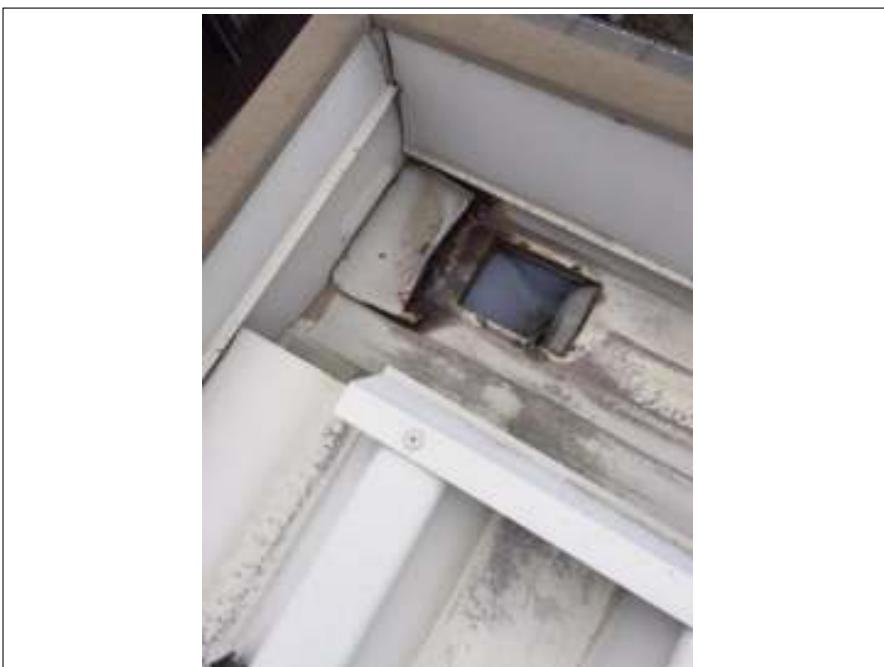
折板屋根

同上

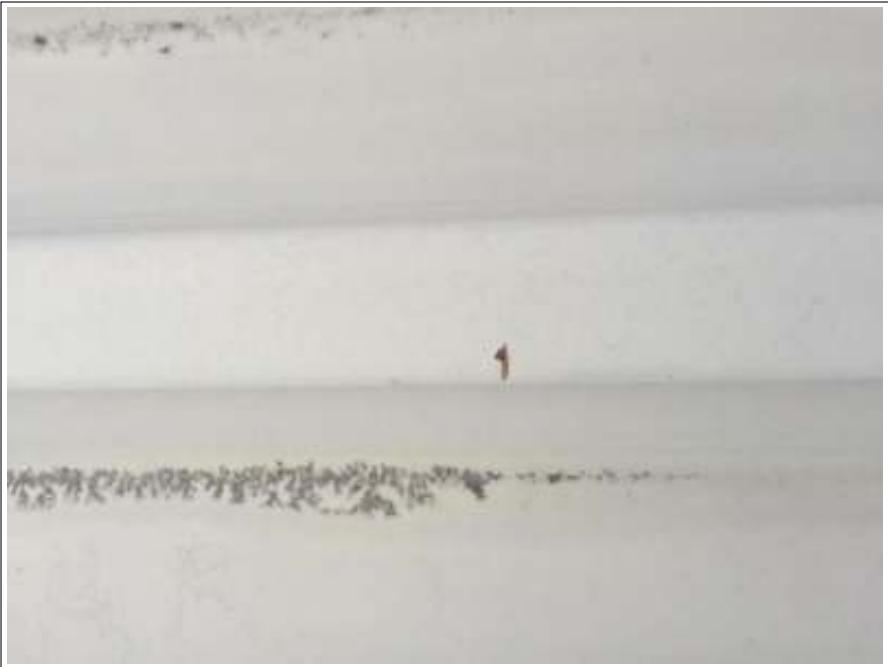
折板屋根

同上

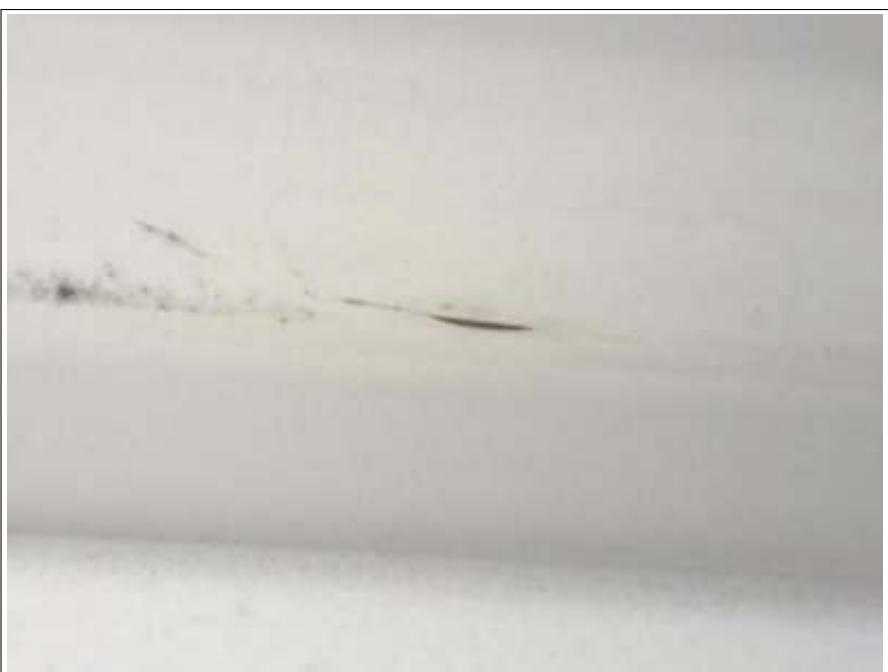
折板屋根

一部補修箇所が見られます。

この部分は塗装可能であればそのまま塗装をおこないますが、不可の場合
はシート補修施工後の塗装をしていきます。

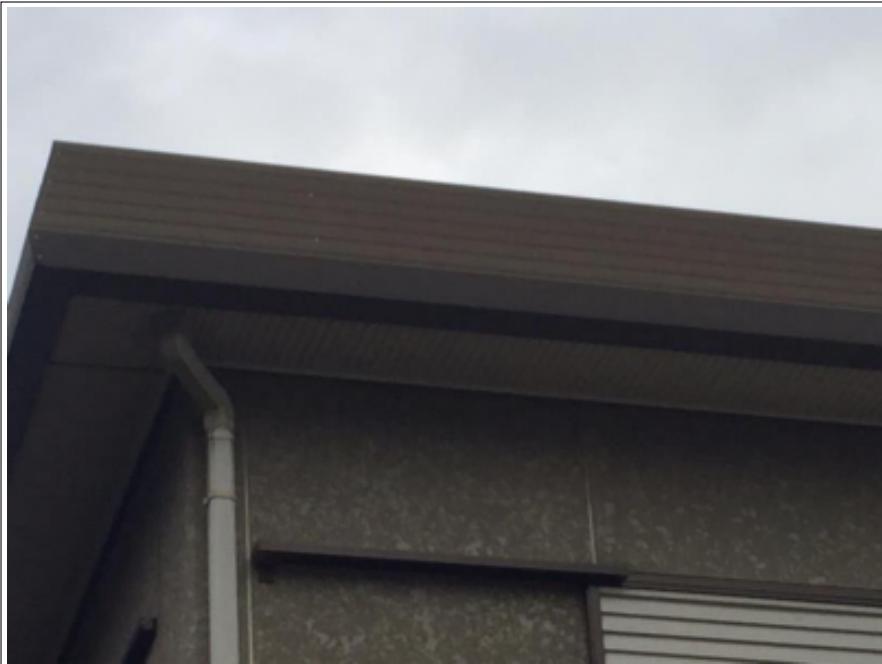
パラペット

経年劣化しています。

劣化すると腐食、お住まいの痛みにつながりますので、下塗り・上塗りをおこないます。

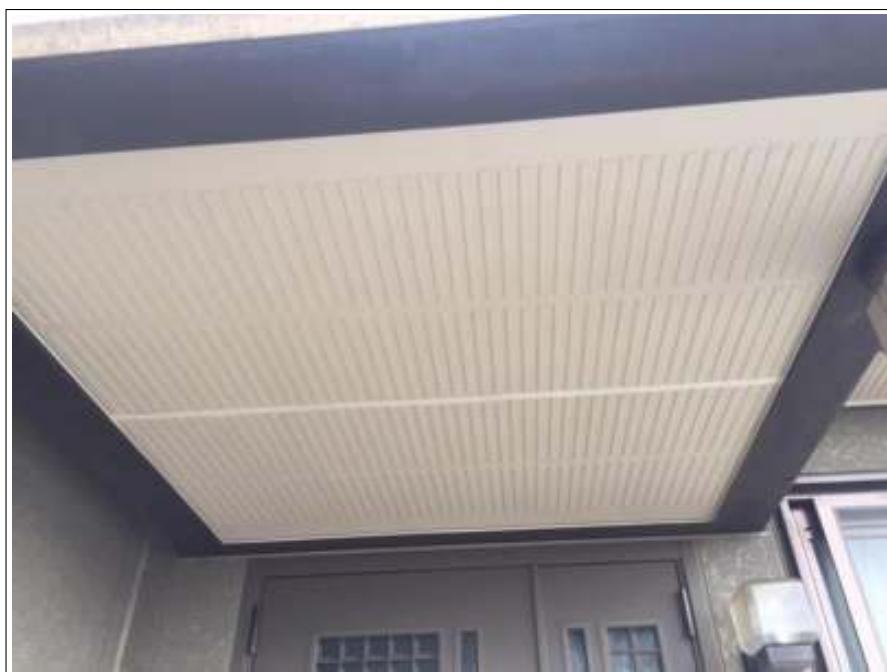
軒天

経年劣化しております。

この部分は通気性の良い軒天専用の塗装をしていきます。

※真ん中の白い樹脂部は剥離しますので、塗装不可になります。

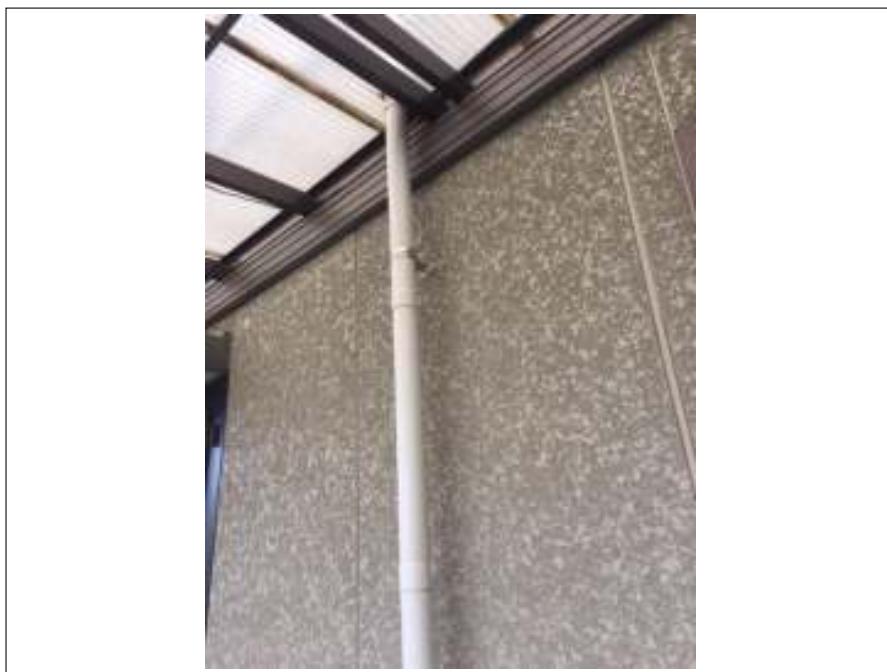
樋

こちらは塩ビ素材になります。

劣化すると割れが生じたりすることがありますので、塩ビ専用の下塗りをおこない塗装をしていきます。

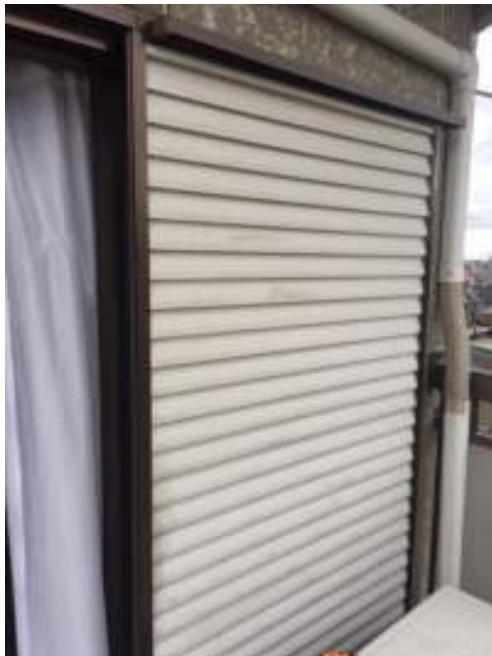
シャッター

この部分は鉄、スチール素材になります。劣化するとサビが発生してきますので塗装が必要です。

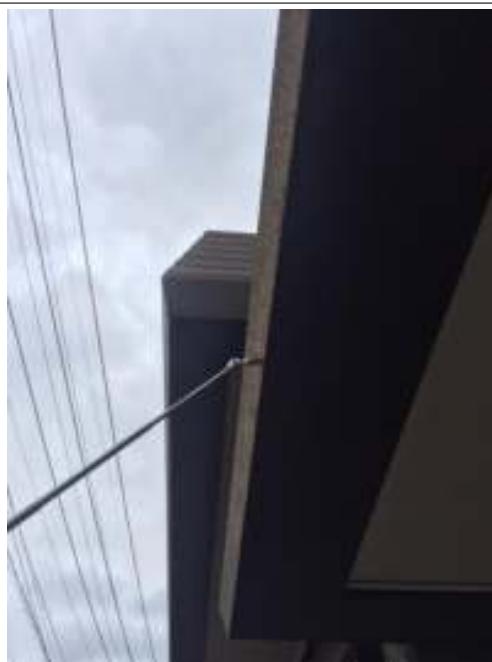
玄関庇

同上

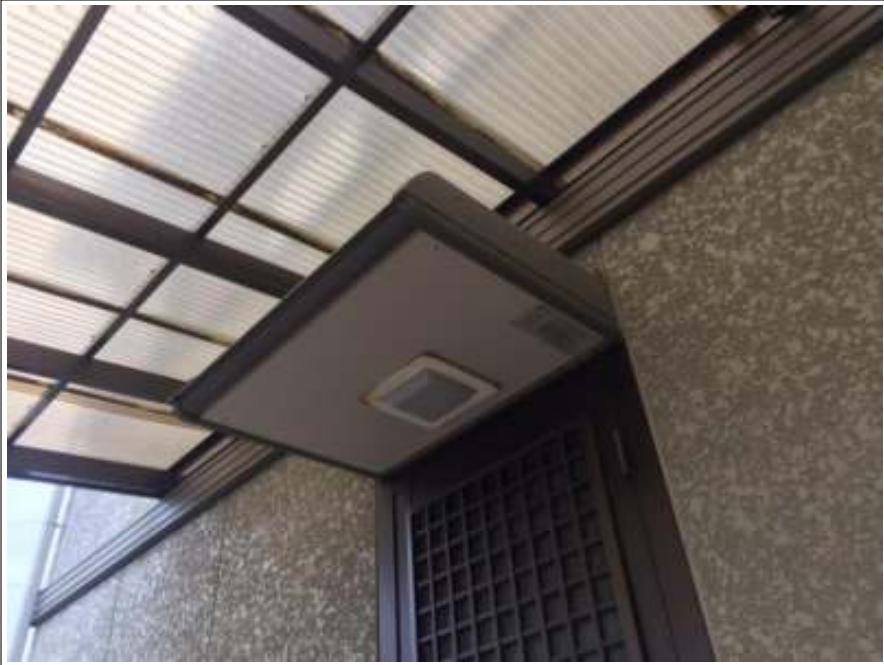
小庇

同上

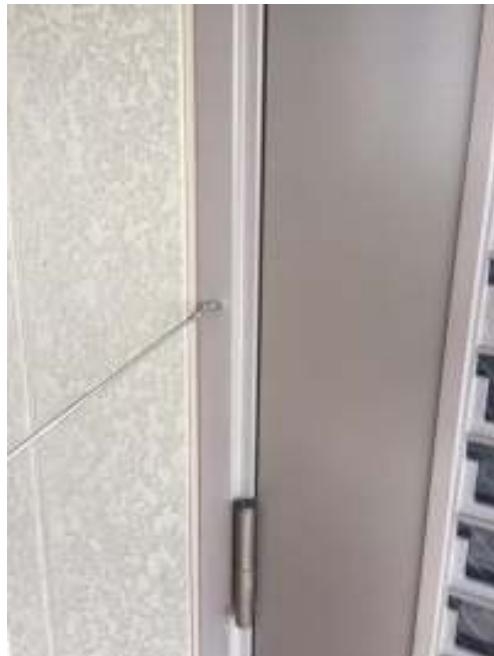
玄関ドア

こちらは鉄・スチール素材の部分は塗装可能ですが、その他の部分は剥離する可能性が高いですので塗装は避けさせて頂きます。

同上

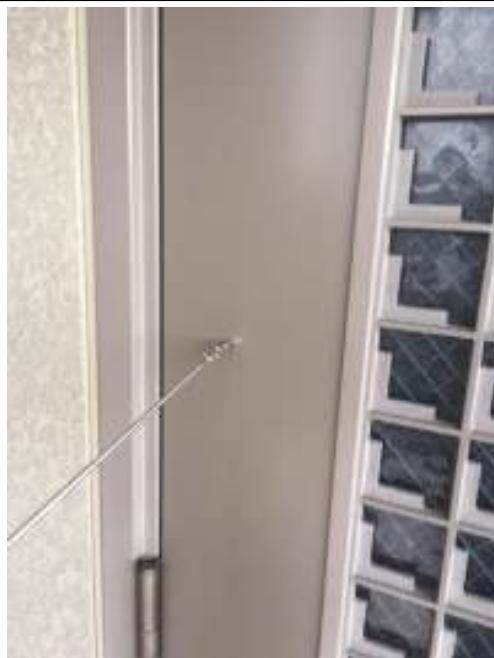
玄関ドア

同上

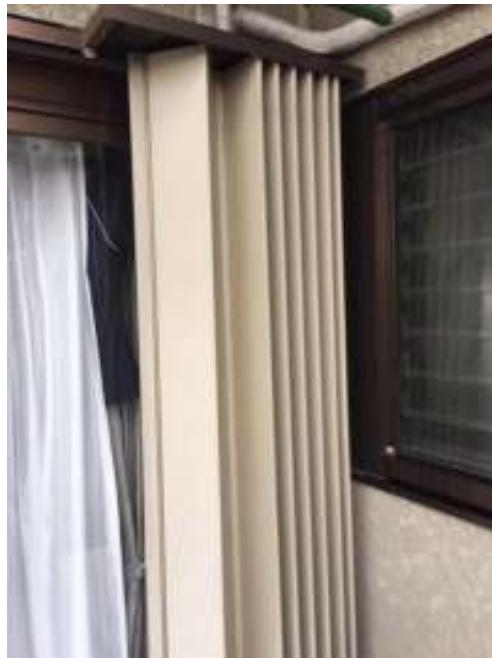
アコーディオン雨戸

こちらは鉄・スチール素材の上に
シートを巻いています。

塗装は出来ますが、少しべタつく可
能性があります。

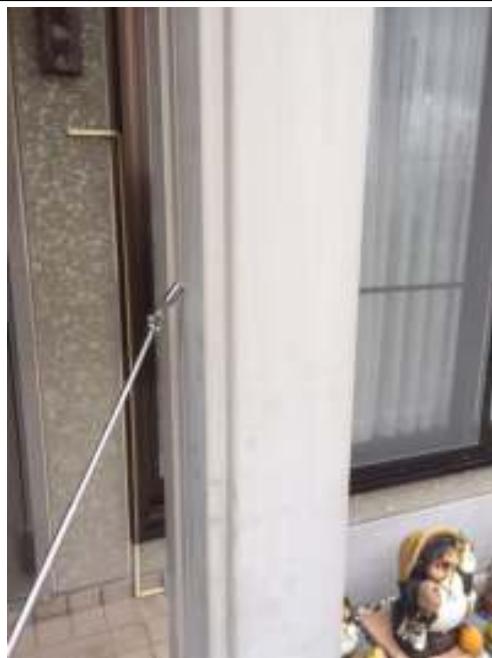
玄関柱

こちらはアルミ・ステレンス素材で
すので塗装不可です。

表面の焼付塗装が経年劣化しチヨ
キングを起こしていますので、目粗
し・下塗【ミッチャクロン】をして
塗装をしていきます。

※剥離する可能性があります。

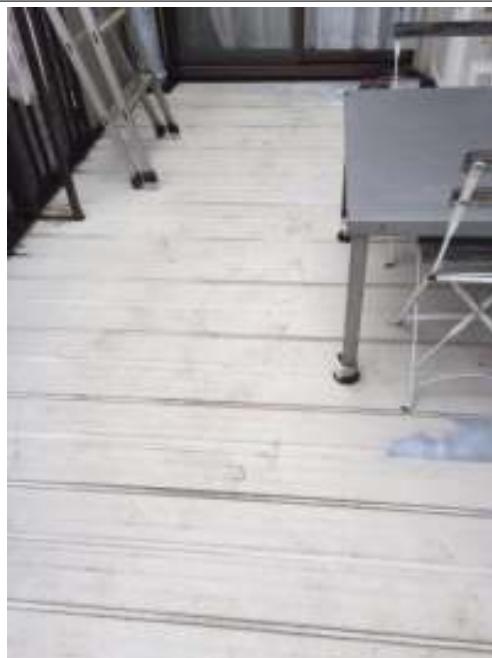
ベランダ床

同上

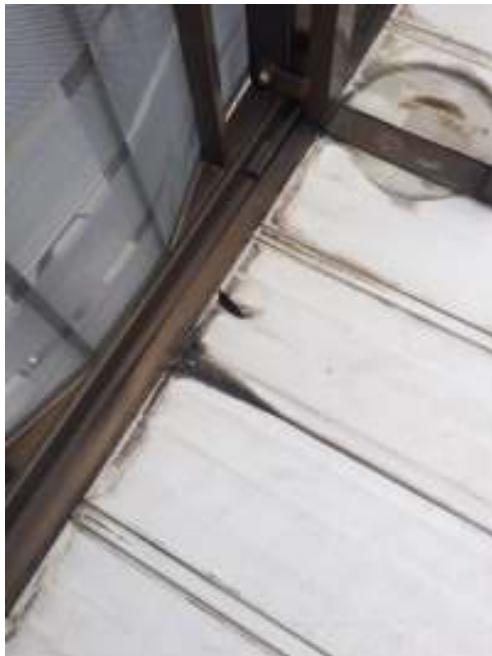
ベランダ床

同上

※穴が空いている部分はメッシュシート又はアルミテープ等で補修をおこない塗装をしていきます。

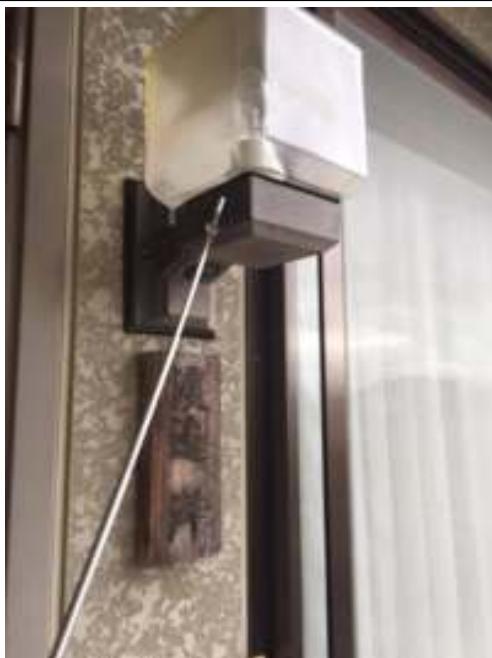
ライト周り

同上

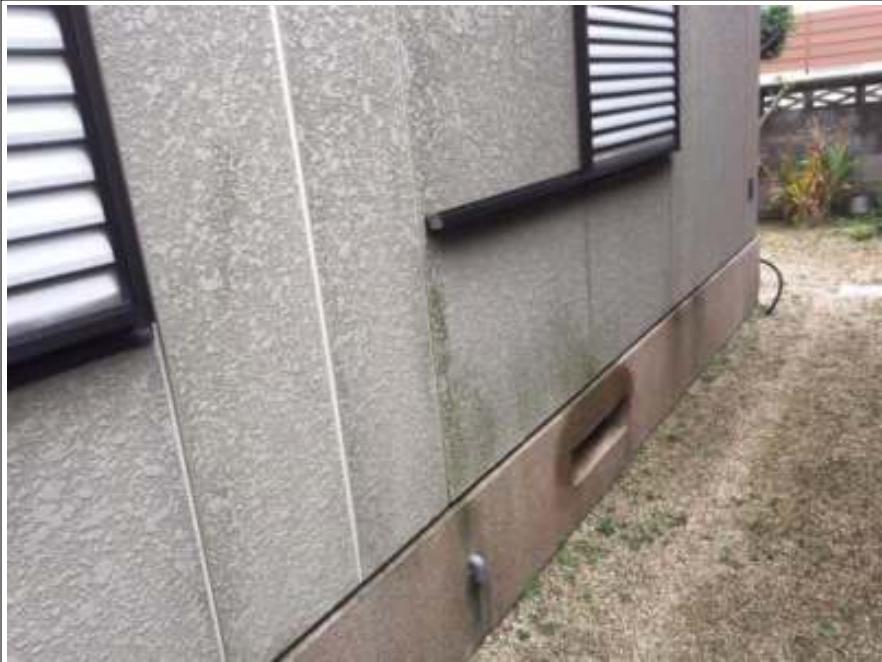
外壁 カビ発生部

カビの発生が見られます。

カビの上にいくら良い塗装をしても、カビの根が残っている以上塗膜を突き破って表面化してきますので、カビの根を抑える必要があります。
