## 工事写真報告書

工事名 I様邸

工事箇所 屋根・外壁・その他 塗装工事一式

工事施工者 ベストホーム株式会社

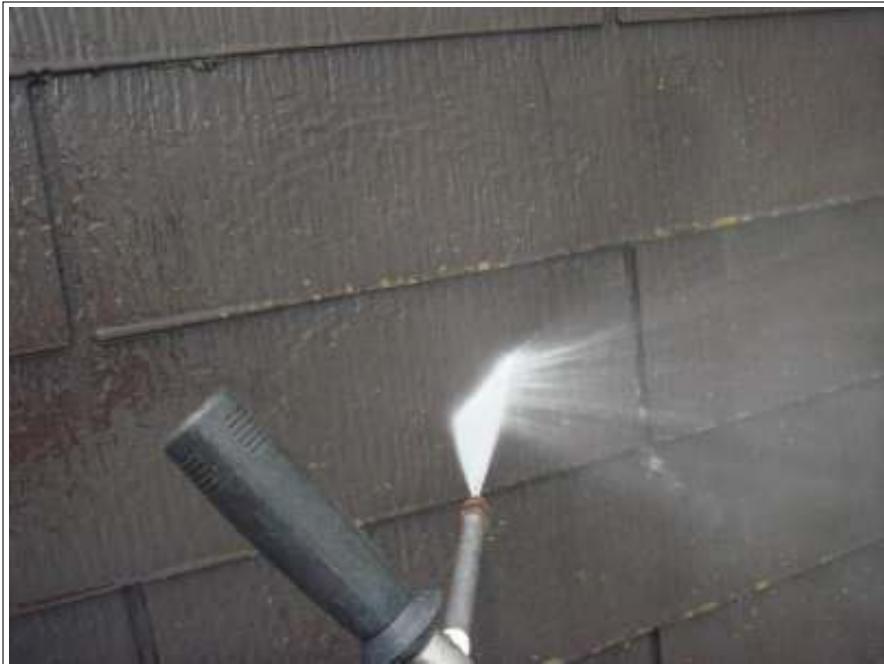
屋根 高圧洗浄中

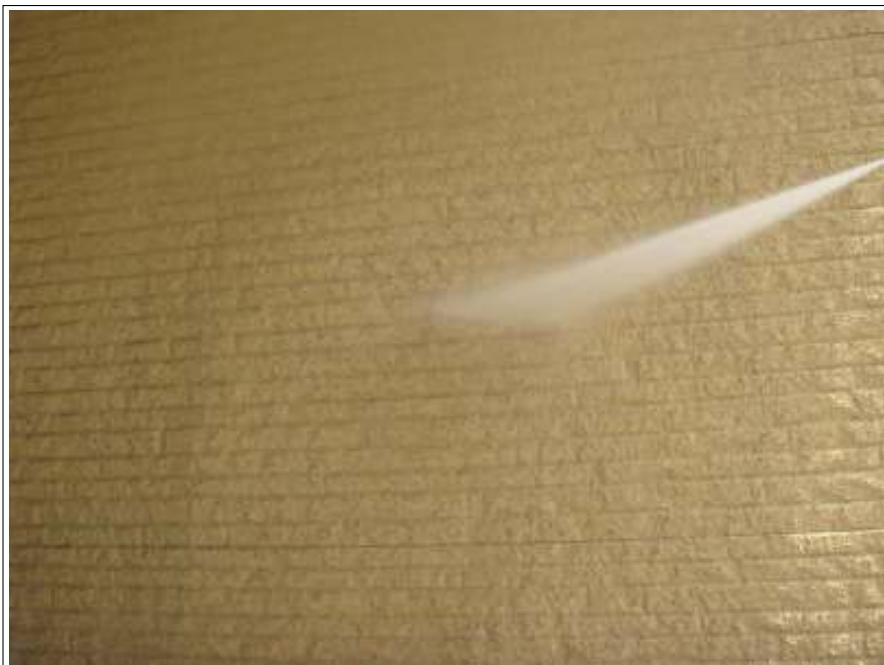
外壁 高圧洗浄中

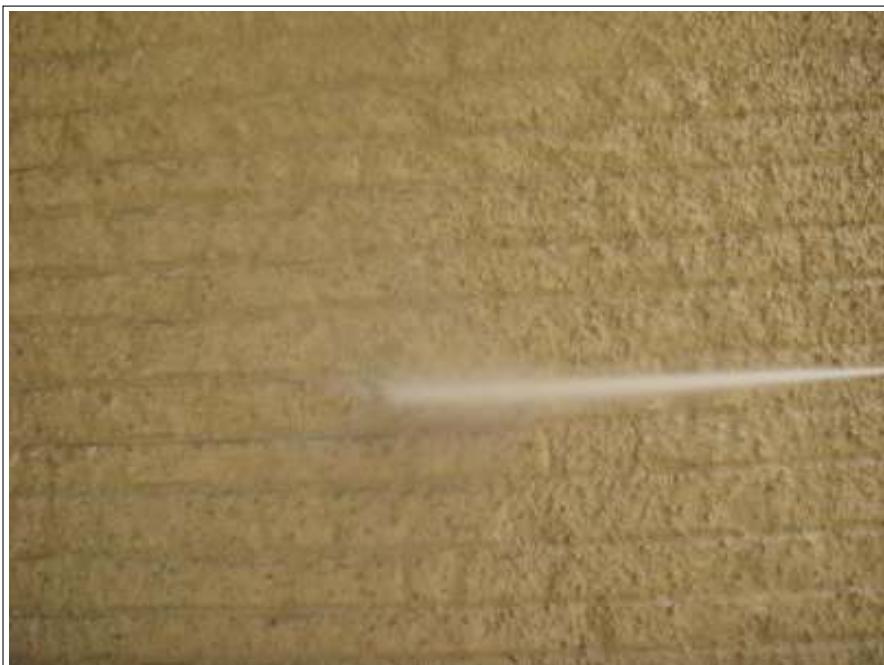
外壁 高圧洗浄中

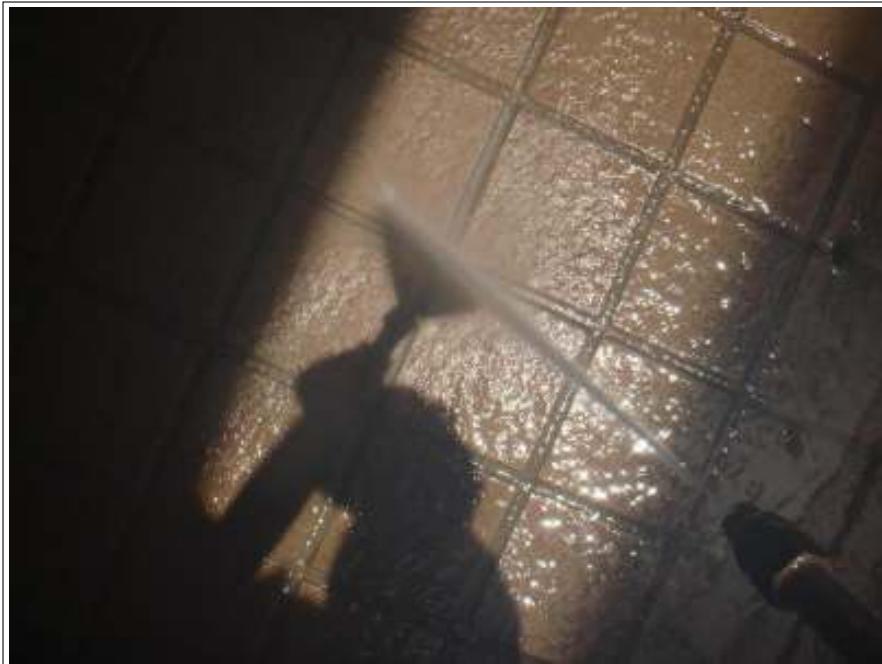
玄関床 高圧洗浄中

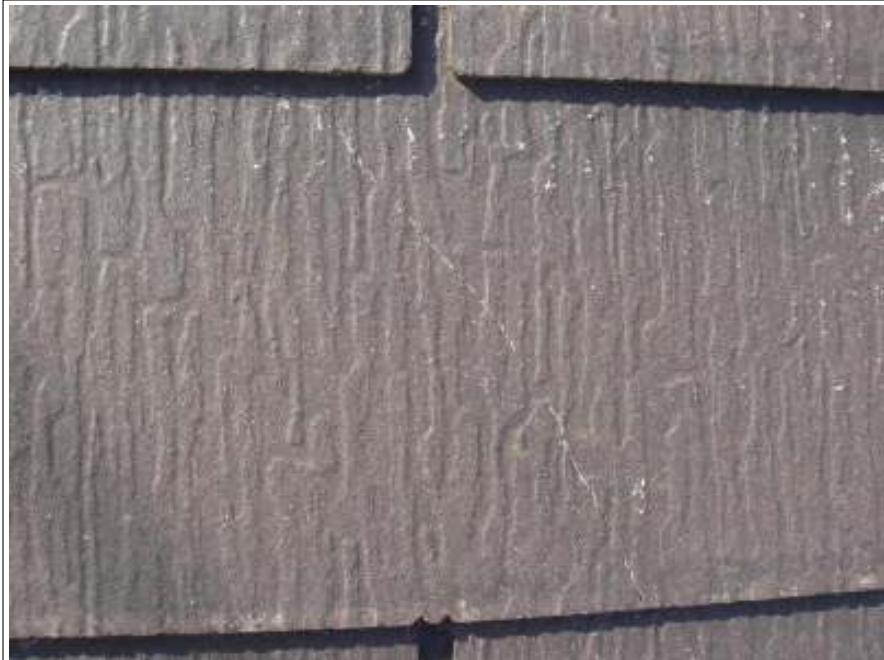
## 屋根 クラック補修施工前

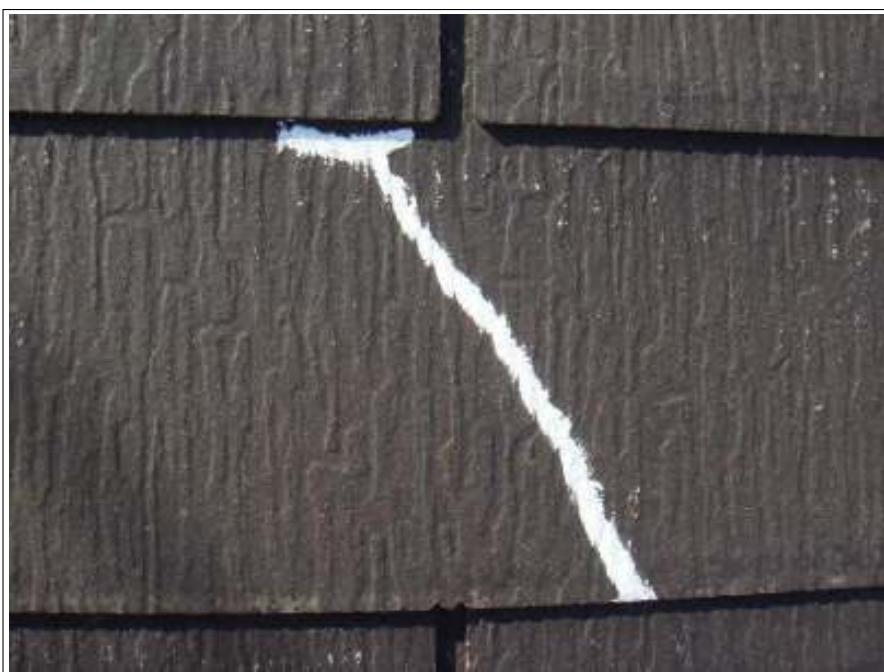
## 屋根 クラック補修施工後

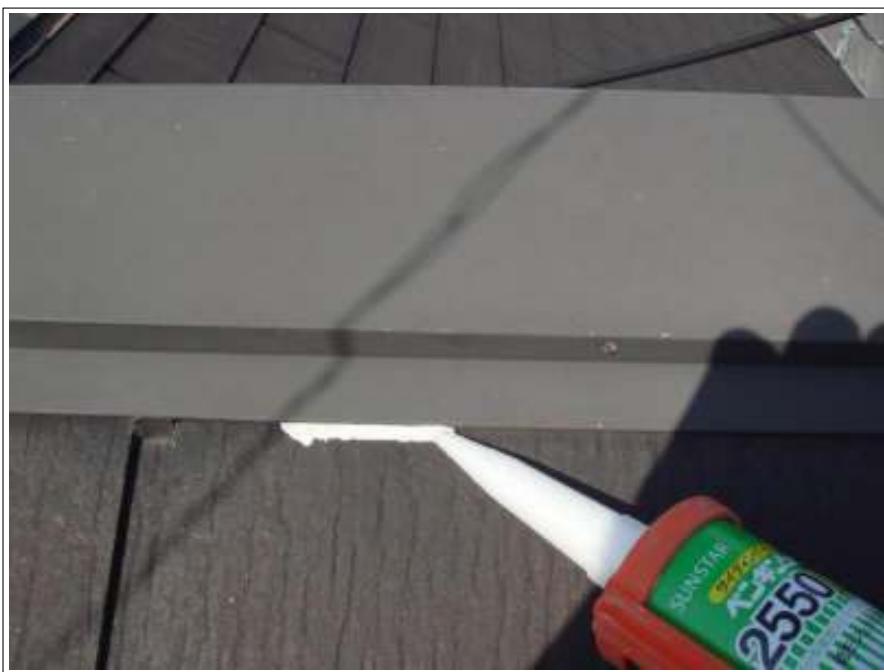
棟鉄板ラバー止め 施工中

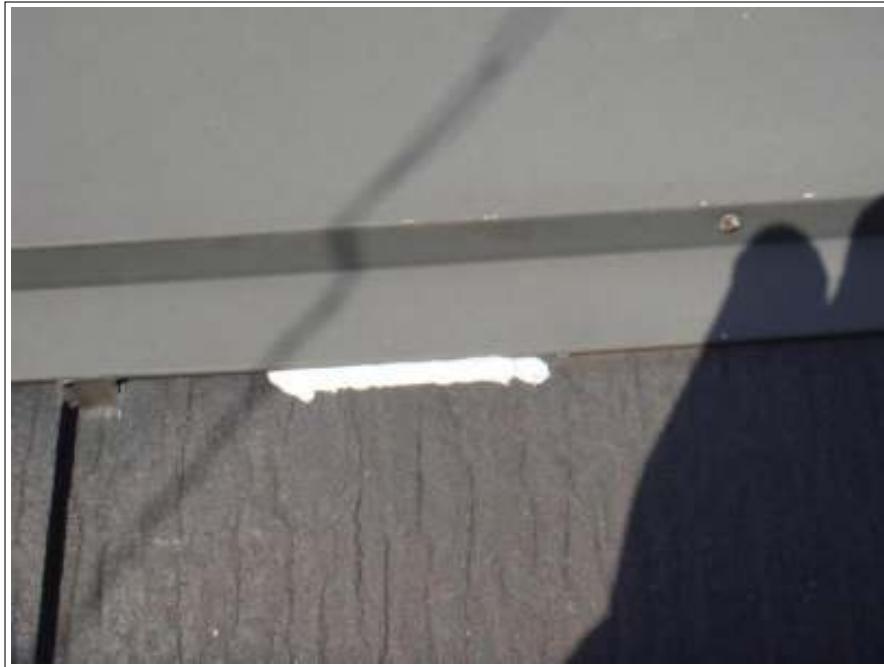
## 棟鉄板ラバー止め 施工後

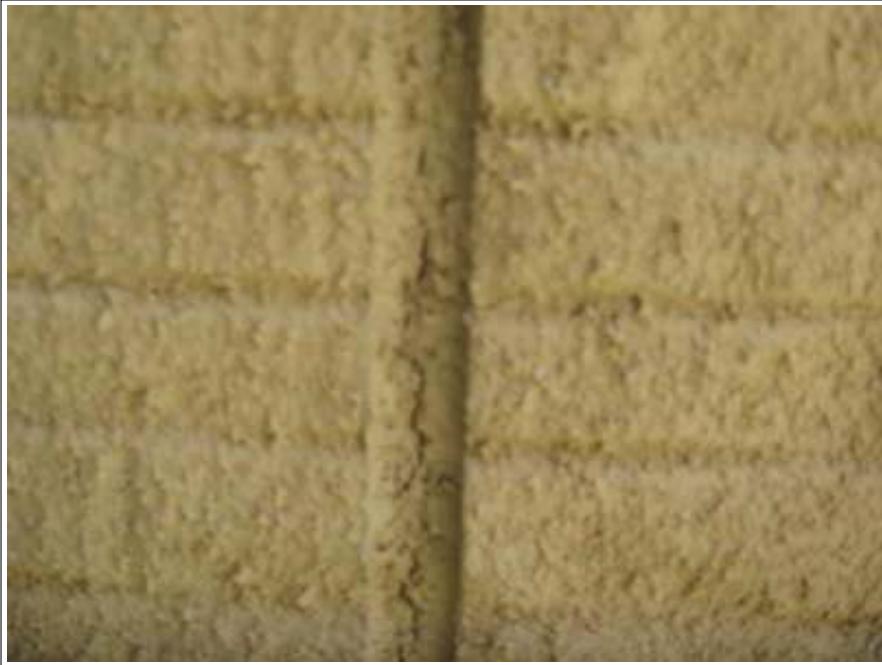
外壁 クラック補修施工中

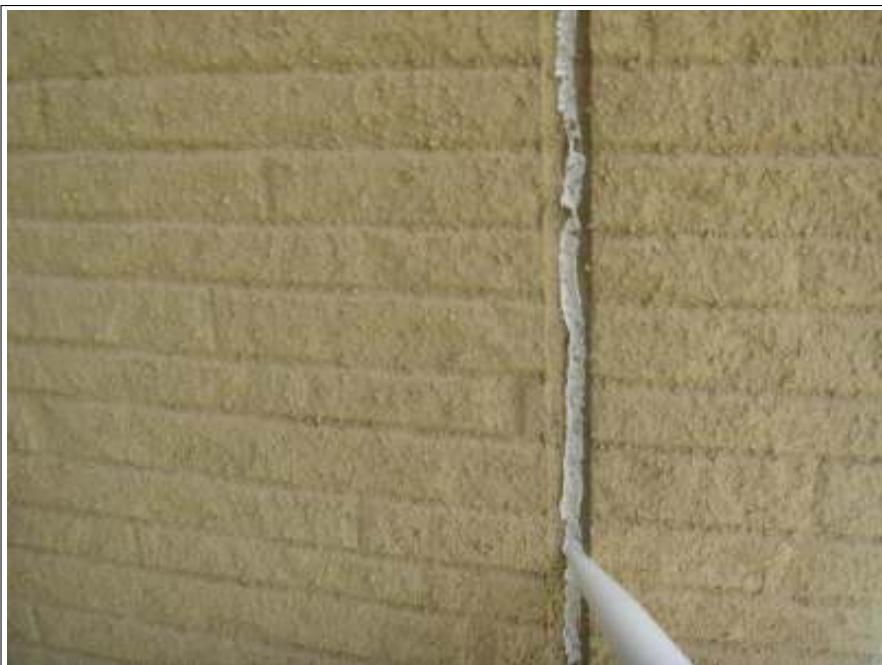
外壁 クラック補修施工後
