工事写真報告書

工事名 I様邸

工事箇所 屋根・その他 塗装工事一式

工事施工者 ベストホーム株式会社

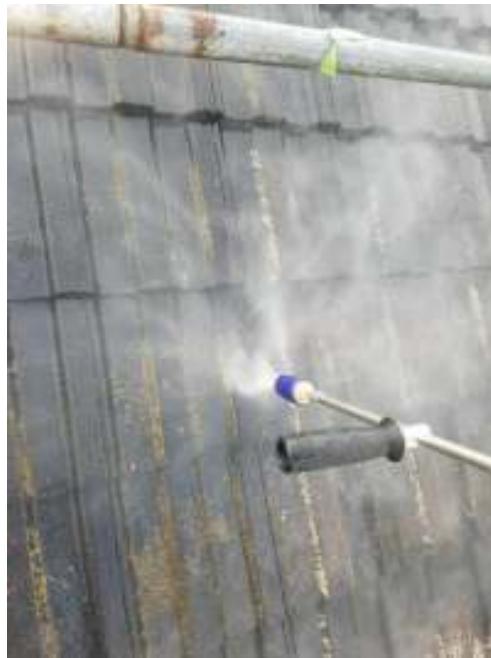
屋根 高圧洗浄中

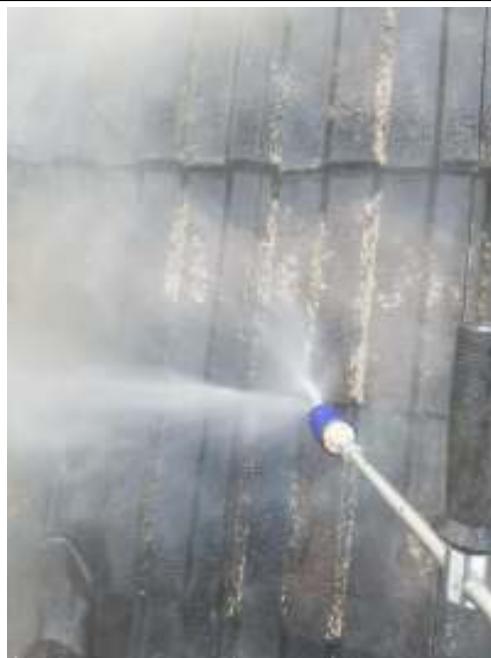
屋根 高圧洗浄中

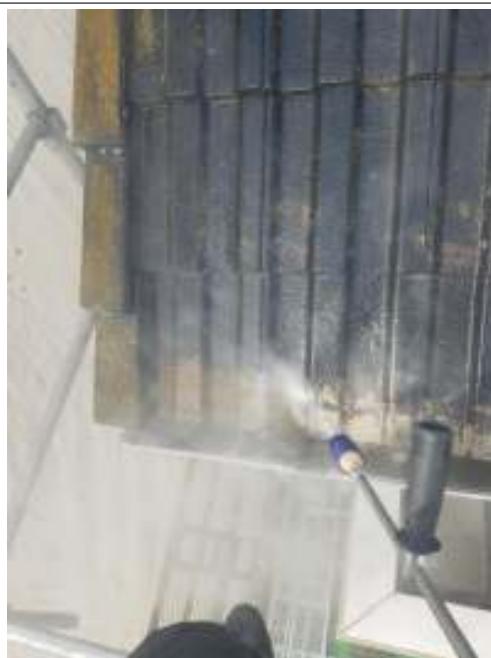
屋根 高圧洗浄中

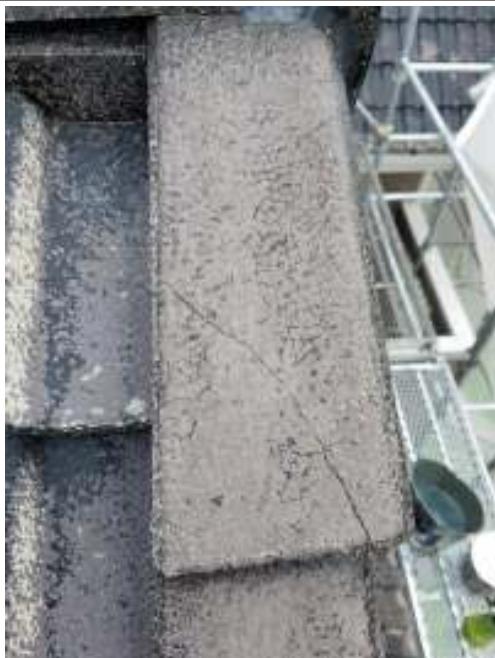
屋根 クラック補修 施工前

屋根 クラック補修 施工中

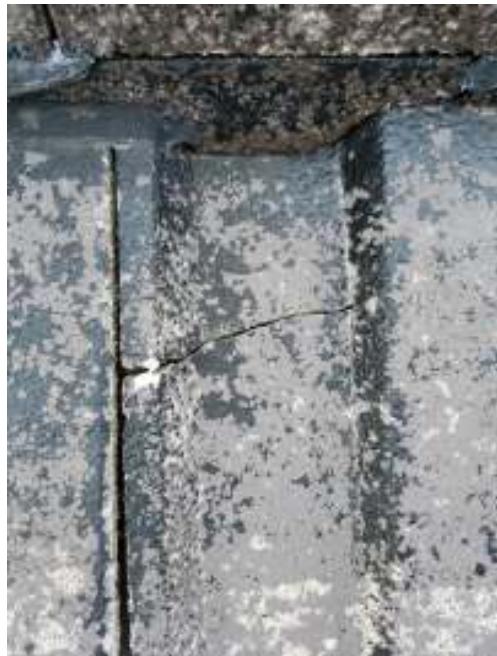
屋根 クラック補修 施工前

屋根 クラック補修 施工中

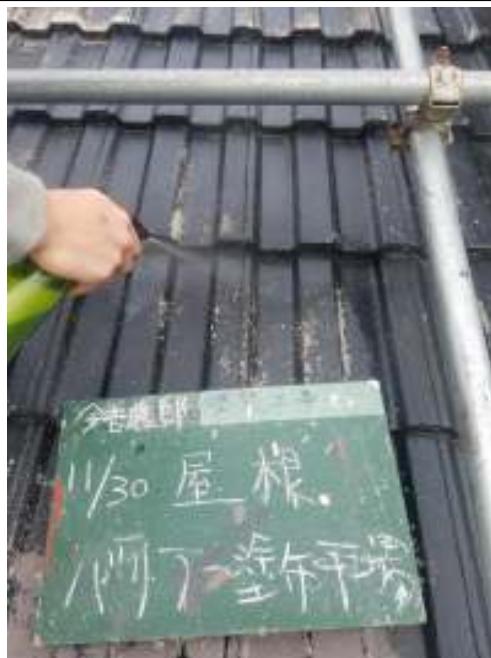
屋根 施工前

屋根 バリアー塗布施工中

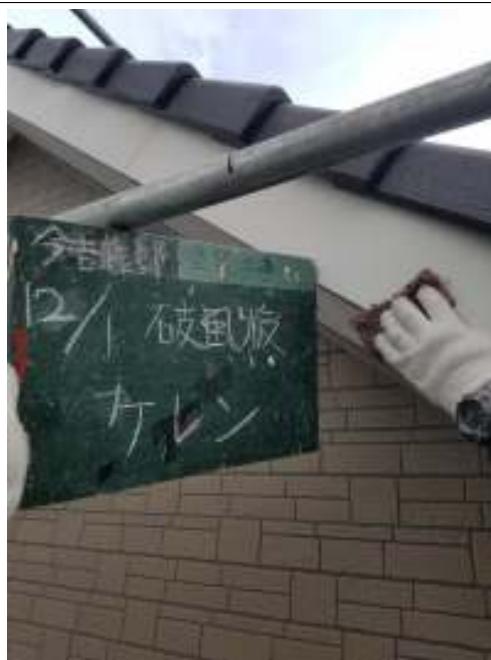
破風板 施工前

破風板 ケレン処理施工中

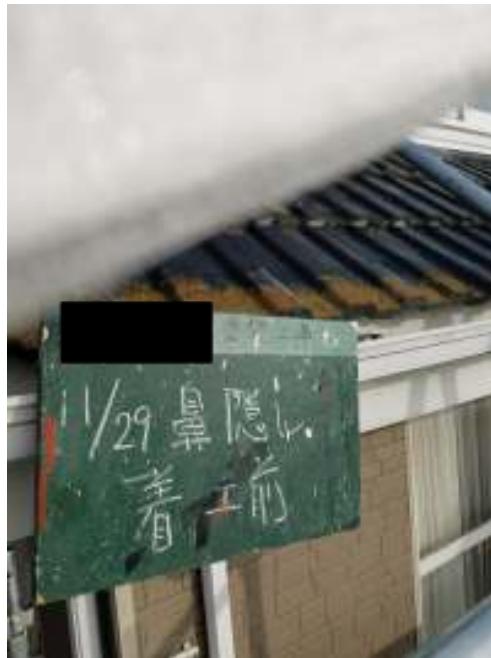
鼻隠し 施工前

鼻隠し ケレン処理施工中

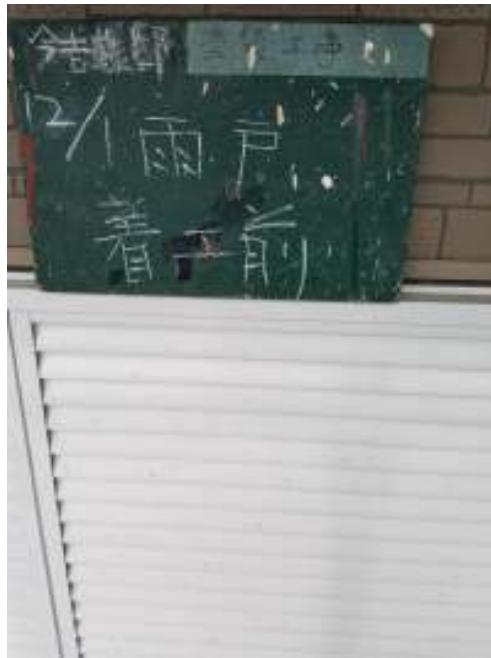
雨戸 施工前

雨戸 鎌止め塗布施工中

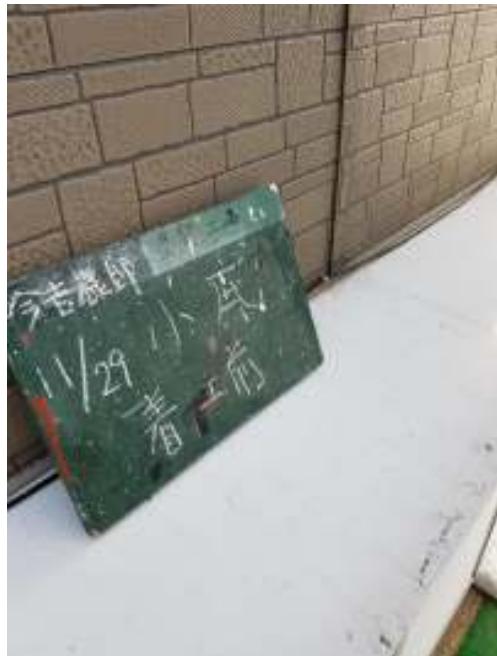
小庇 施工前

小庇 ケレン処理施工中

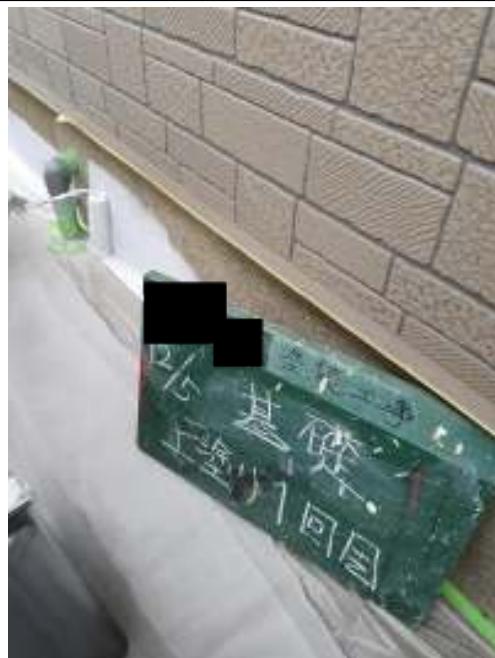
基礎 施工前

基礎 上塗り（1回目）施工中
