工事写真報告書

工事名 Y様邸

工事箇所 屋根・外壁・その他 塗装工事一式

工事住所 北九州市 小倉南区 沼本町

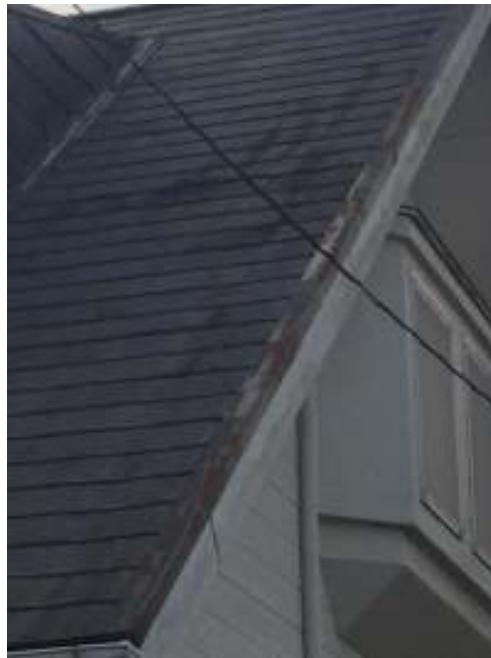
屋根

この素材はセメント: アスベスト(又はハルフ 繊維)が85:15で作られています。

表面の塗装が新築当時はアクリル塗装を焼き付けており、7年ぐらい経過すると表面の防水効果が低下し、だんだん反りや割れが生じてきます。

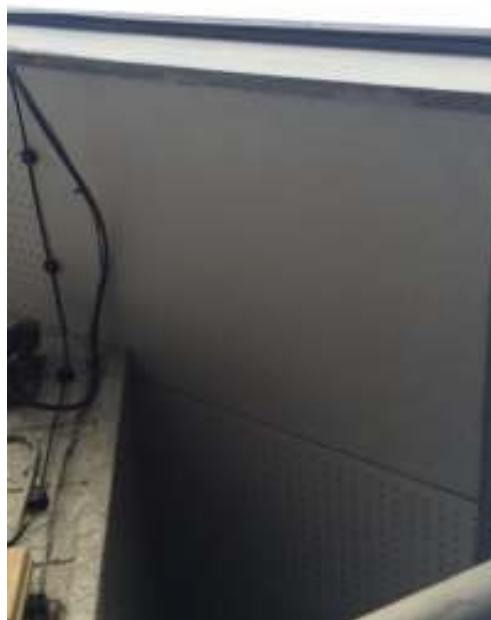
軒天

経年劣化しております。

この部分は通気性の良い軒天専用の塗装をしていきます。

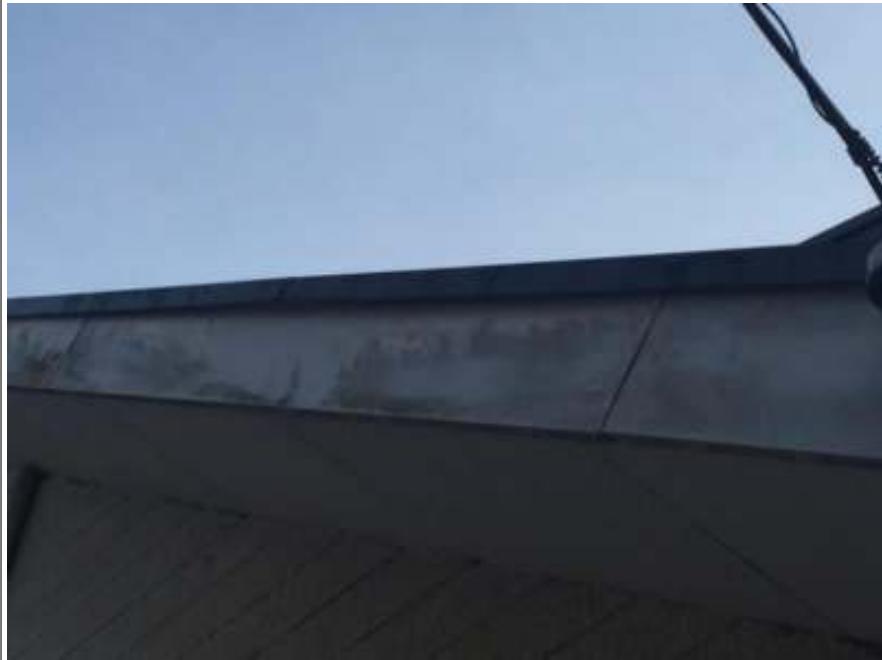
破風板

経年劣化しています。

劣化すると腐食、お住まいの痛みにつながりますので、下塗り・上塗りをおこないます。

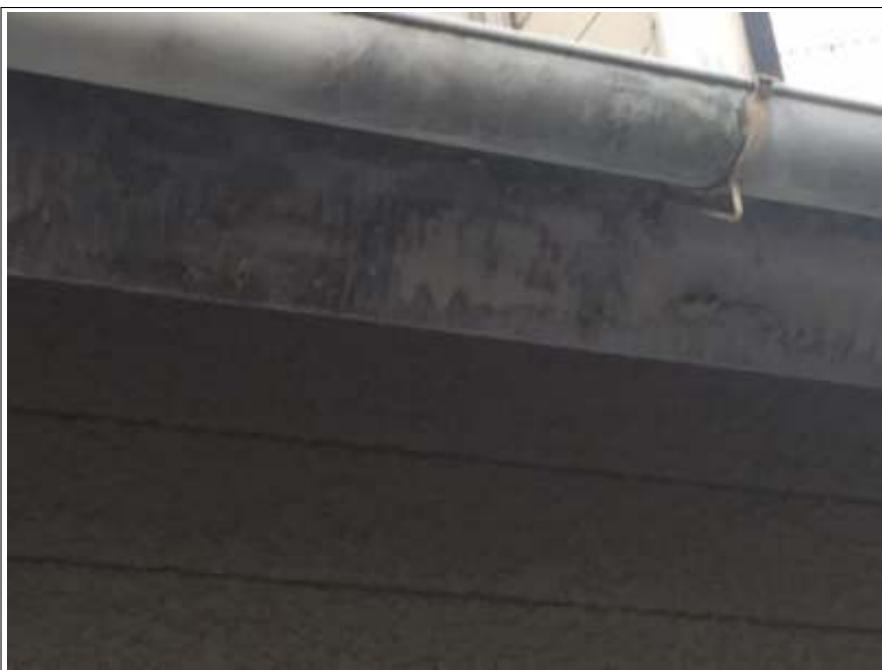
鼻隠し

同上

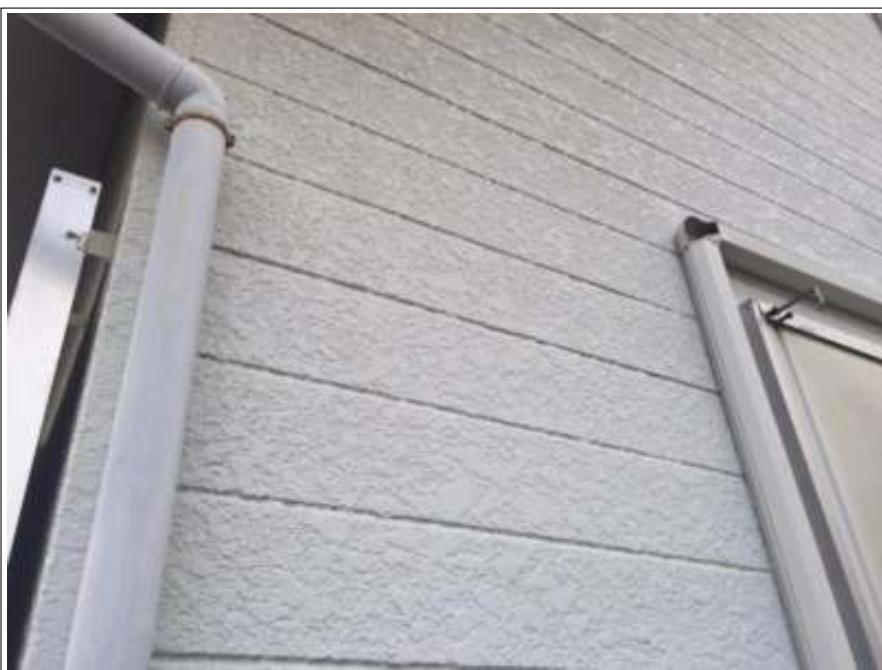
樋・ダクトカバー

こちらは塩ビ素材になります。

劣化すると割れが生じたりすることがありますので、塩ビ専用の下塗りをおこない塗装をしていきます。

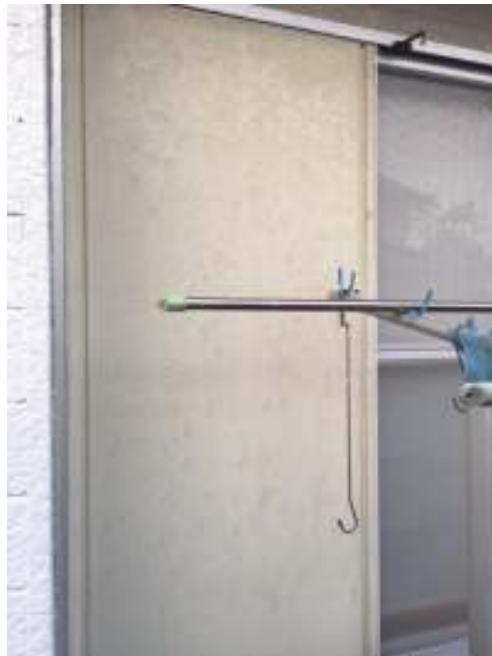
シャッター

この部分は鉄、スチール素材になります。劣化するとサビが発生してきますので塗装が必要です。

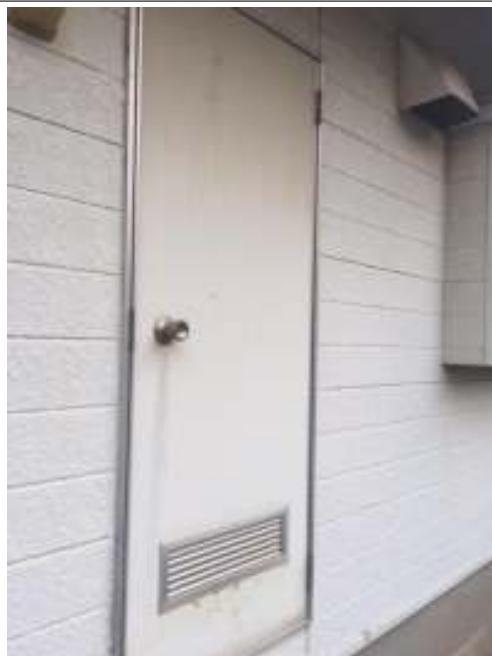
玄関ドア

同上

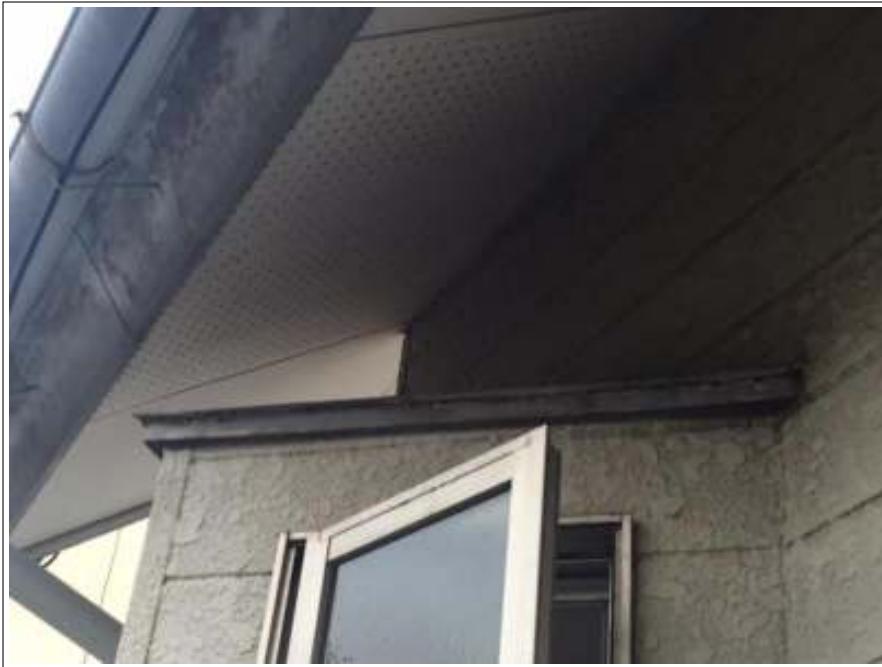
小庇

同上

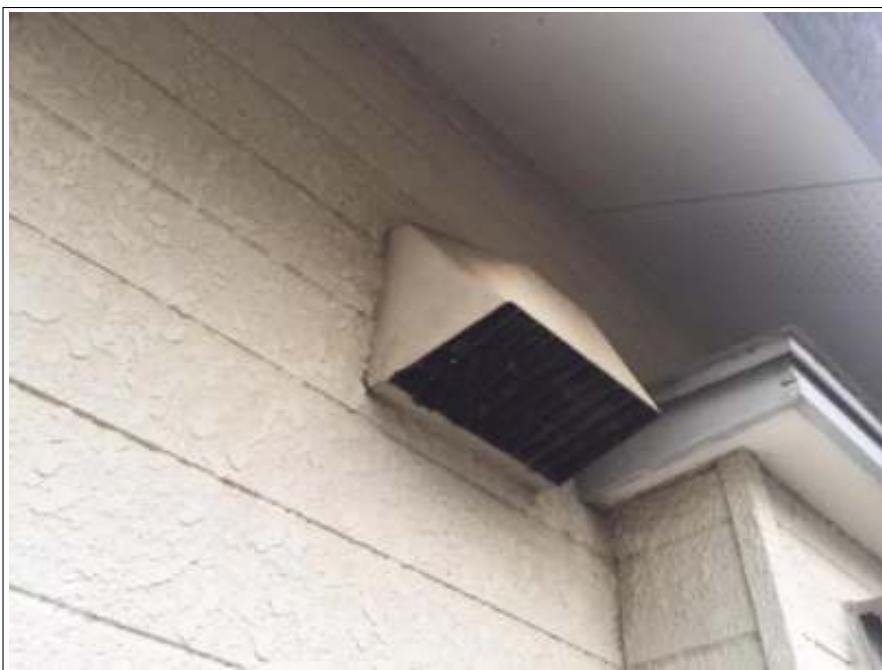
換気フード

同上

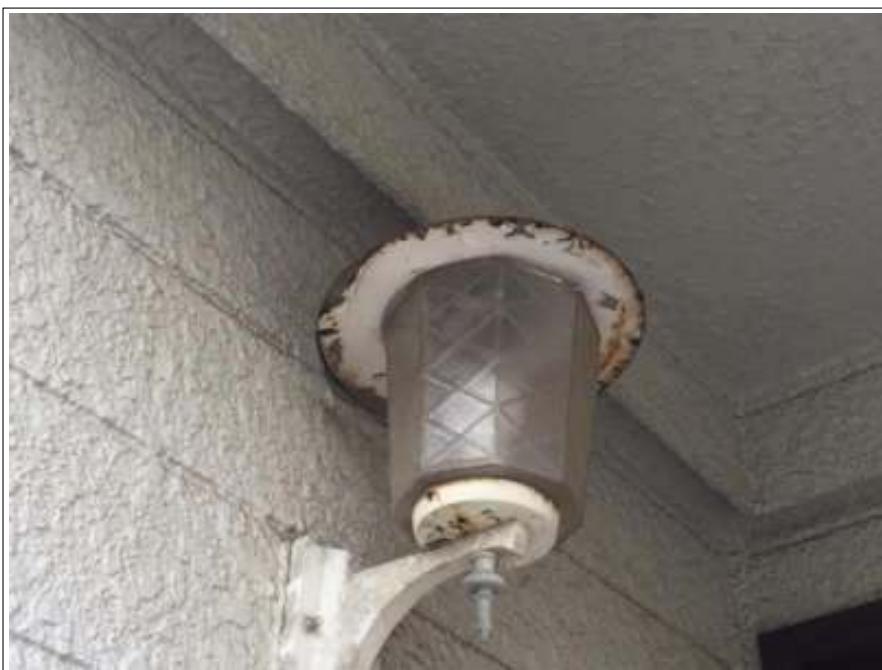
玄関ライト

同上

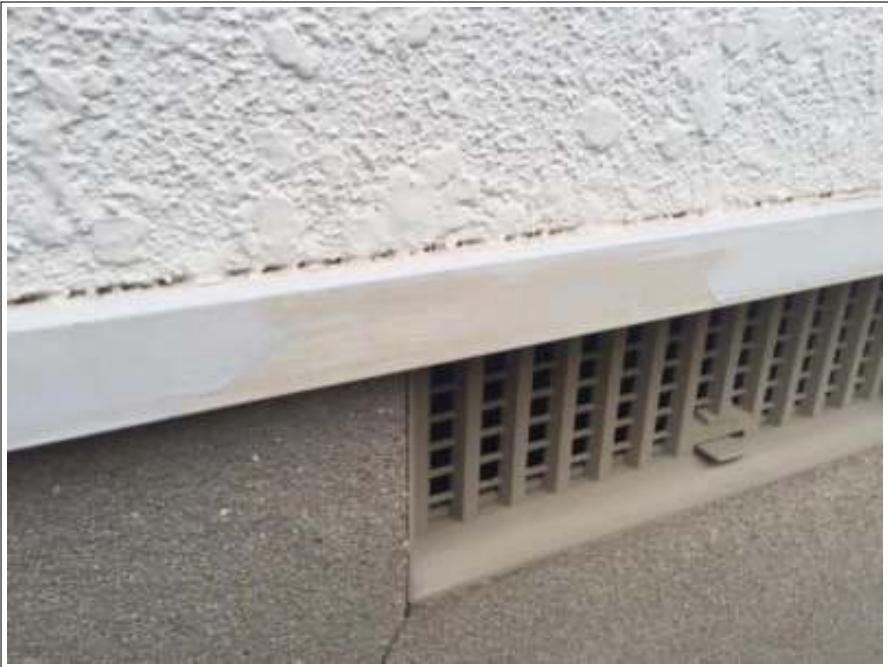
土台水切り

同上

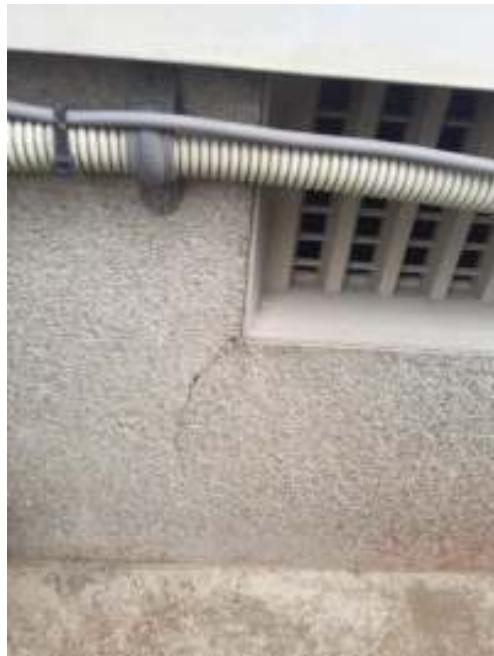
基礎 クラック部

アルカリ性のコンクリートは空気中の二酸化炭素や酸性雨と結合することによって徐々に中性化されます。

中性化されたコンクリートは表面にヒビが入るだけでなく、内部の鉄筋の腐食や膨張につながり構造物の性能低下につながりますので、シーリング等で補修をおこないます。

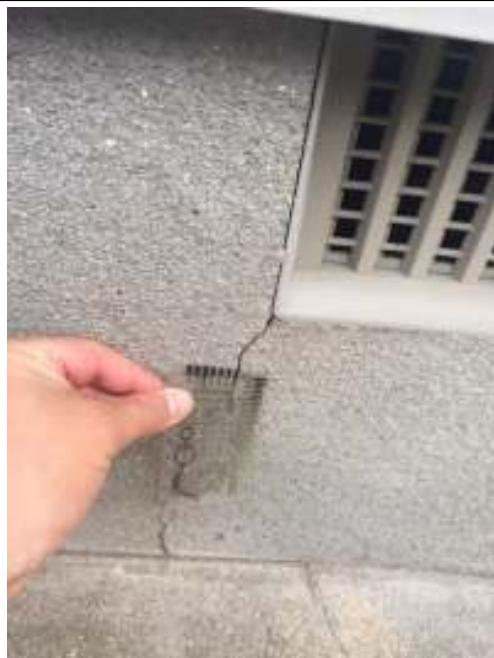
基礎 クラック部

0.3mm以上のキレツは補修が必要です。

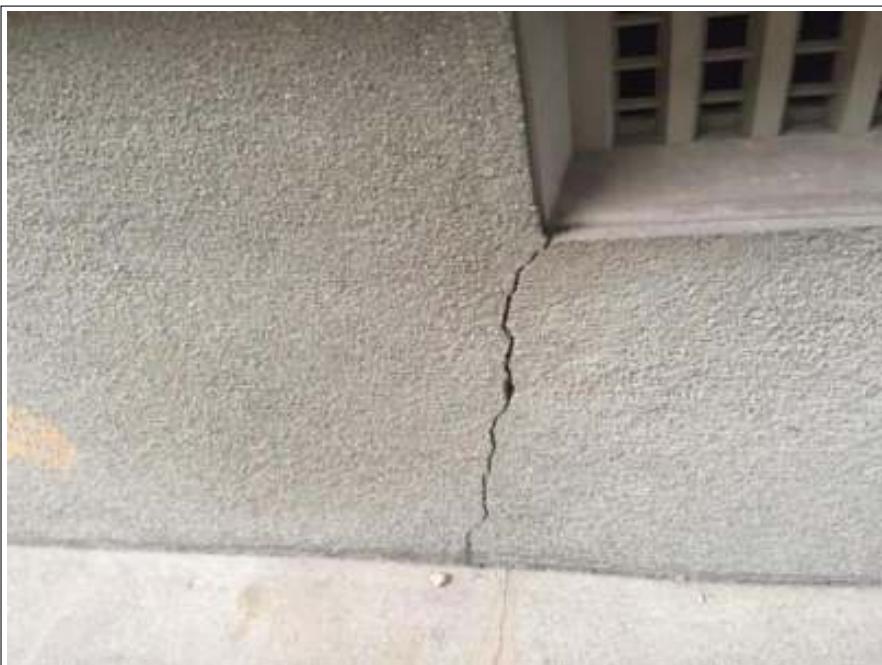
基礎 クラック部

同上

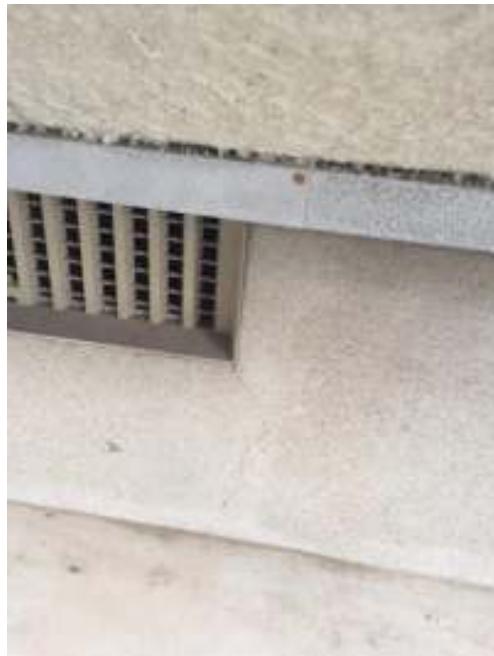
基礎 クラック部

同上

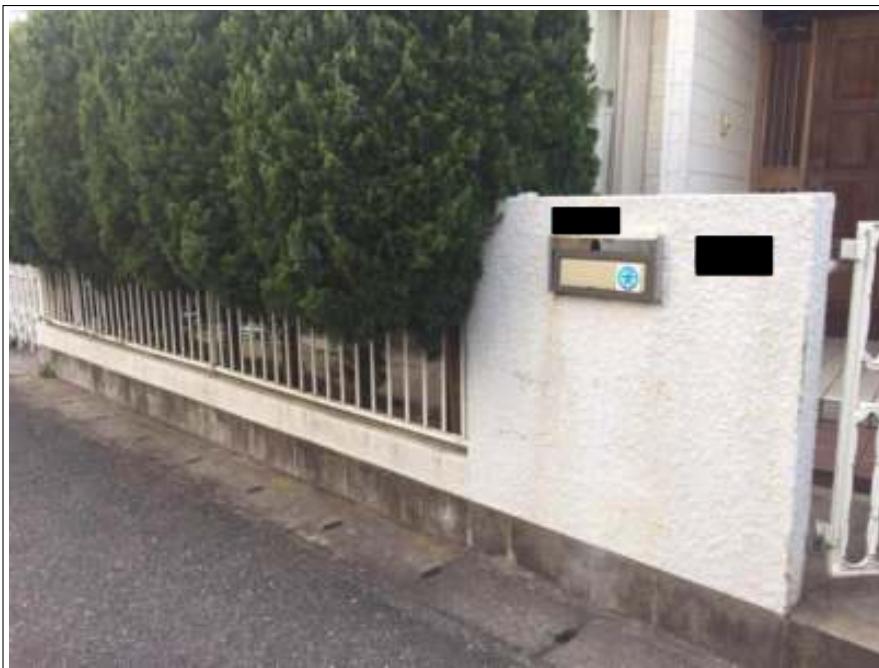
塀

中の鉄筋からのサビも出てきており、経年劣化しております。

これ以上の劣化を抑えるために、早めの塗装をお勧め致します。

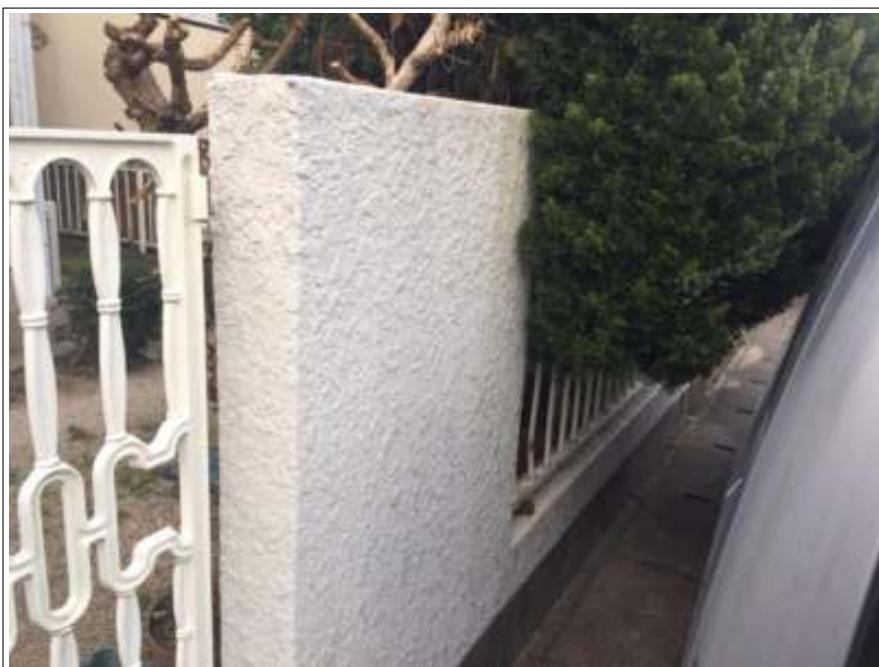
塀

同上

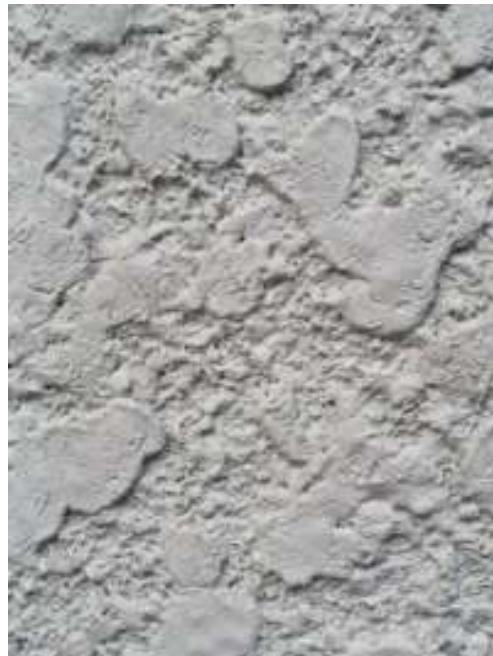
外壁 ピンホール

前回塗装施工時に、空気を巻き込んでしまい、乾燥過程でその空気が抜ける際に出来る穴のことです。
この現象も、防水効果を損なうことになりますので、下地処理下塗りをしっかりおこなう必要があります

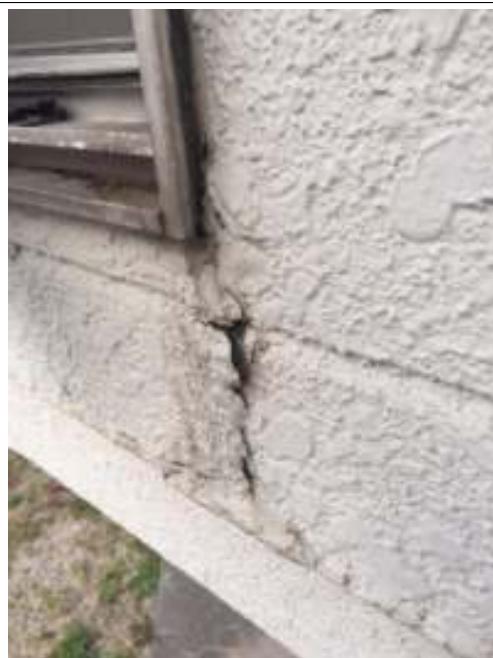
外壁 剥離部

剥離が見られます。
このまま塗装をしても下から剥がれる恐れがありますので、浮き部は除去し下地補修・下地調整をおこない塗装をしていきます。

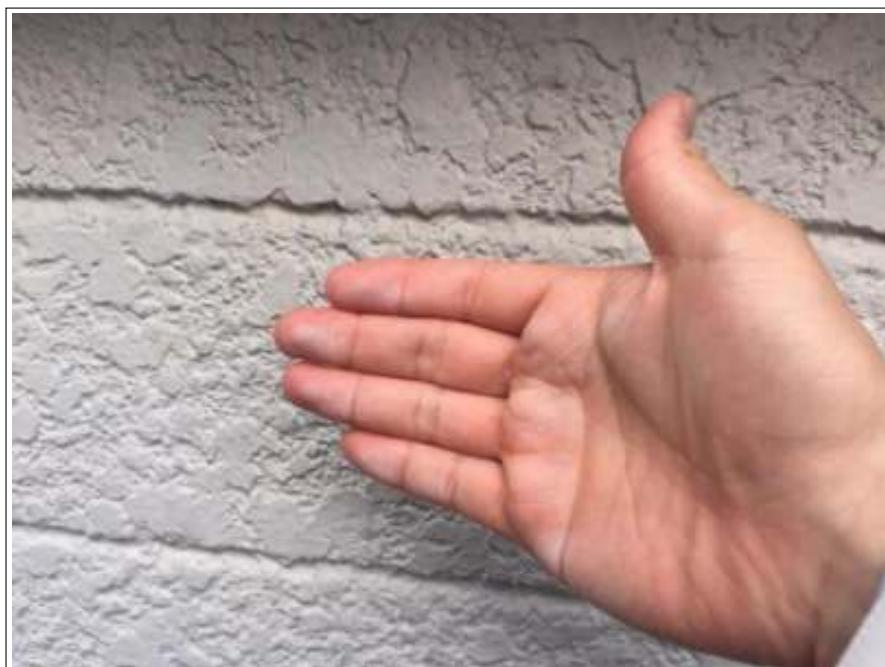
チョーキング現象

紫外線などにより塗膜の表面が劣化し、チョークの粉状のような状態になっています。
この状態になると表面から水や湿気を吸い込んでしまい、外壁や中の躯体の痛みにつながりますので、早めの塗装をお勧めします。

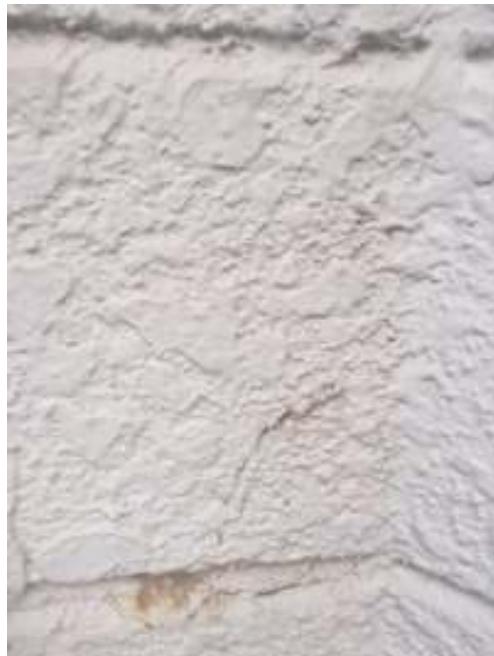
外壁 クラック部

この状態になると表面から水や湿気を吸い込んでしまい、外壁や中の躯体の痛みにつながりますので、ヒビの幅が大きい場合はシーリング等で補修をおこない、塗装をしていきます。

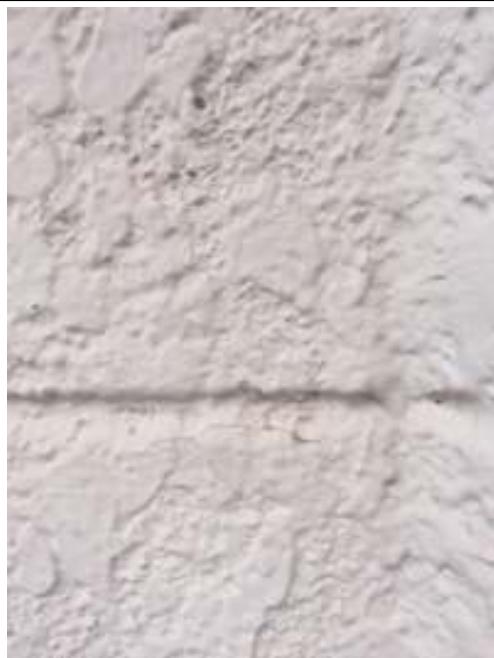
外壁 クラック部

同上
