工事写真報告書

工事名 S様邸

工事箇所 屋根・外壁・その他 塗装工事一式

工事施工者 ベストホーム株式会社

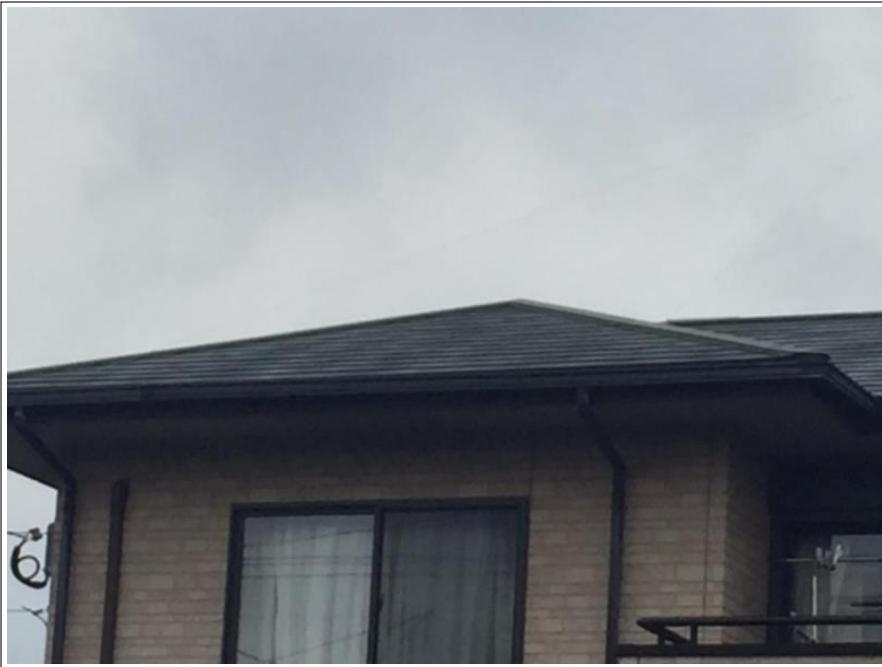
屋根

この素材はセメント: アスベスト(又はハルフ 繊維)が85:15で作られています。

表面の塗装が新築当時はアクリル塗装を焼き付けており、7年ぐらい経過すると表面の防水効果が低下し、だんだん反りや割れが生じてきます。

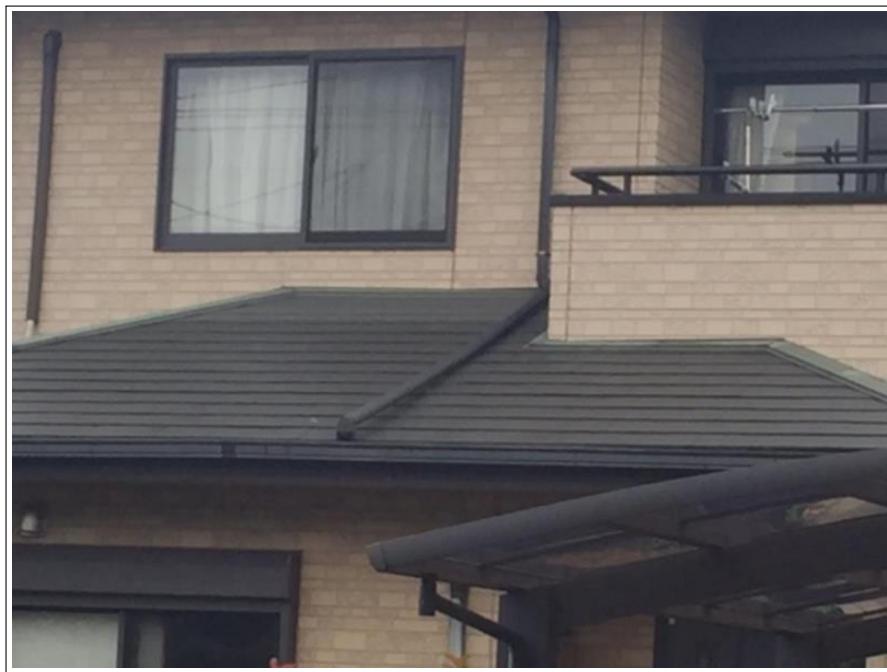
屋根

同上

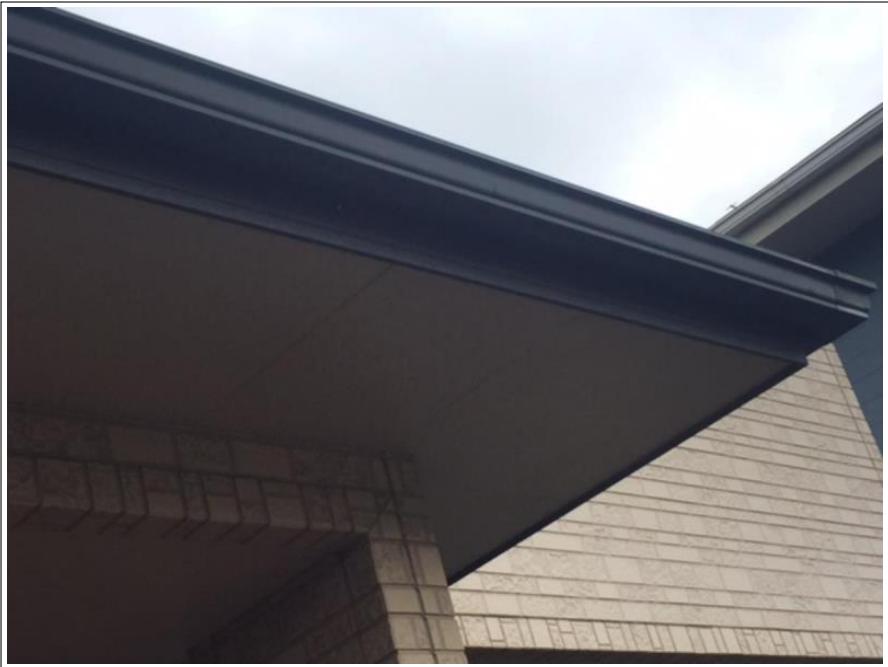
破風板・鼻隠し

経年劣化しています。

劣化すると腐食、お住まいの痛みにつながりますので、下塗り・上塗りをおこないます。

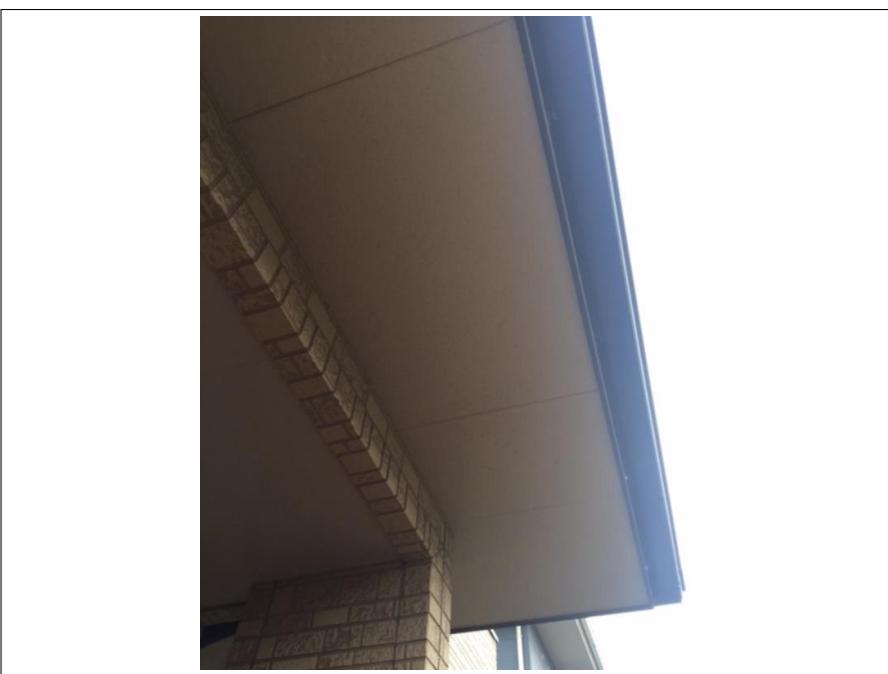
軒天

経年劣化しております。

この部分は通気性の良い軒天専用の塗装をしていきます。

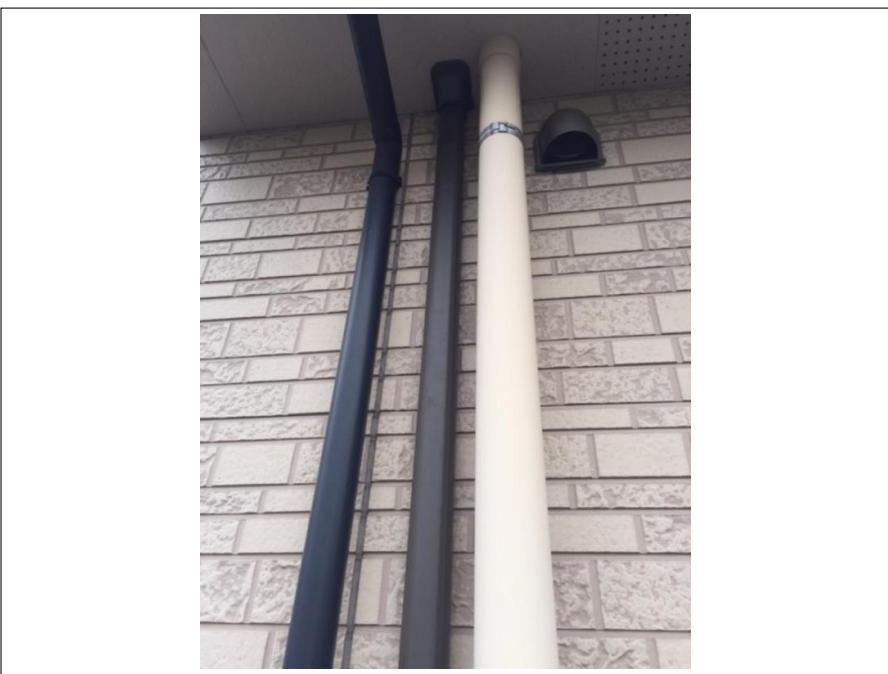
樋・ダクトカバー

こちらは塩ビ素材になります。

劣化すると割れが生じたりすることがありますので、塩ビ専用の下塗りをおこない塗装をしていきます。

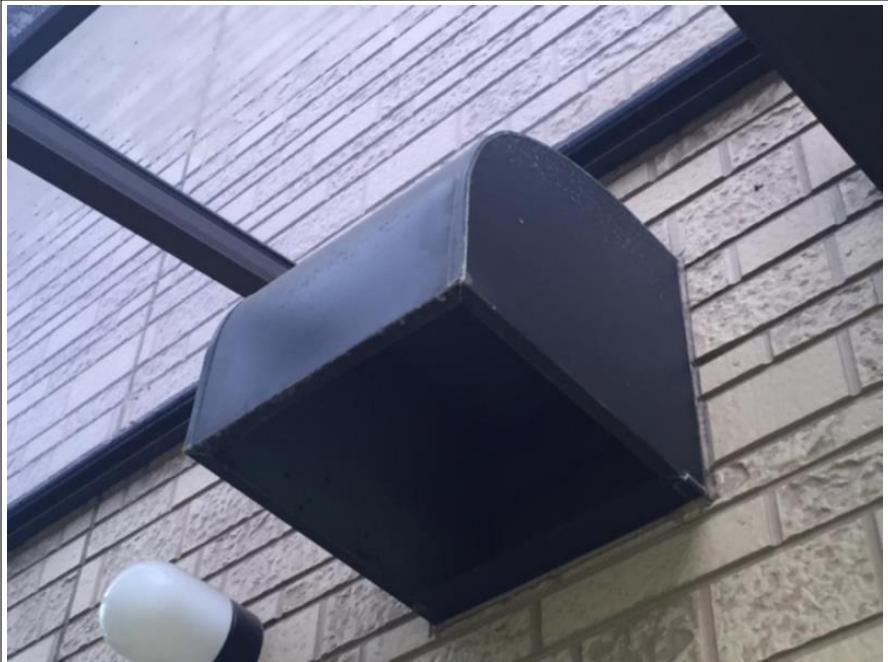
換気フード

この部分は鉄、スチール素材になります。

劣化するとサビが発生してきますので塗装が必要です。

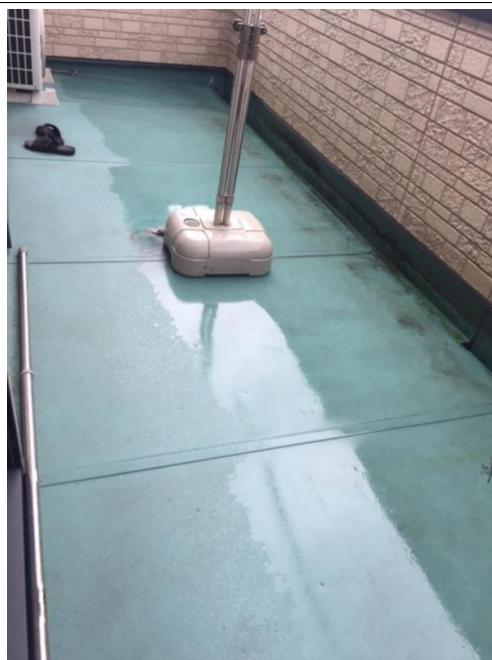
ベランダ

経年劣化しています。

劣化が進むと雨漏れの原因にもなりますので、雨漏れする前の保護塗装をお勧め致します。

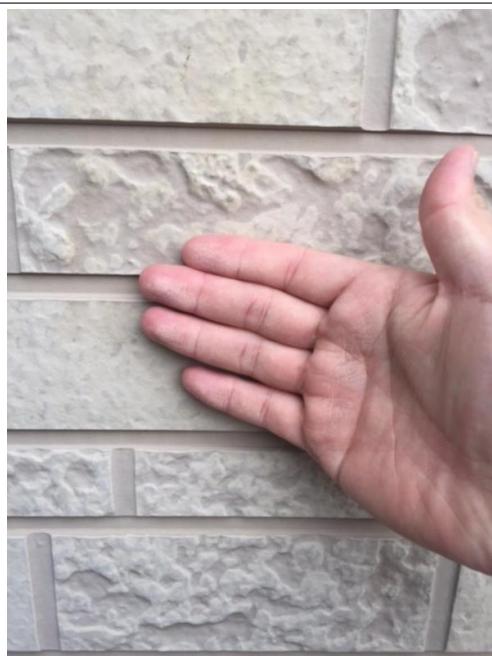
チョーキング現象

紫外線などにより塗膜の表面が劣化し、チョークの粉状のような状態になっています。

この状態になると表面から水や湿気を吸い込んでしまい、外壁や中の躯体の痛みにつながりますので、早めの塗装をお勧めします。
