# 工事写真報告書

工事名 M 様 邸

工事箇所 屋根・外壁・その他 塗装工事一式

工事施工者 ベストホーム株式会社

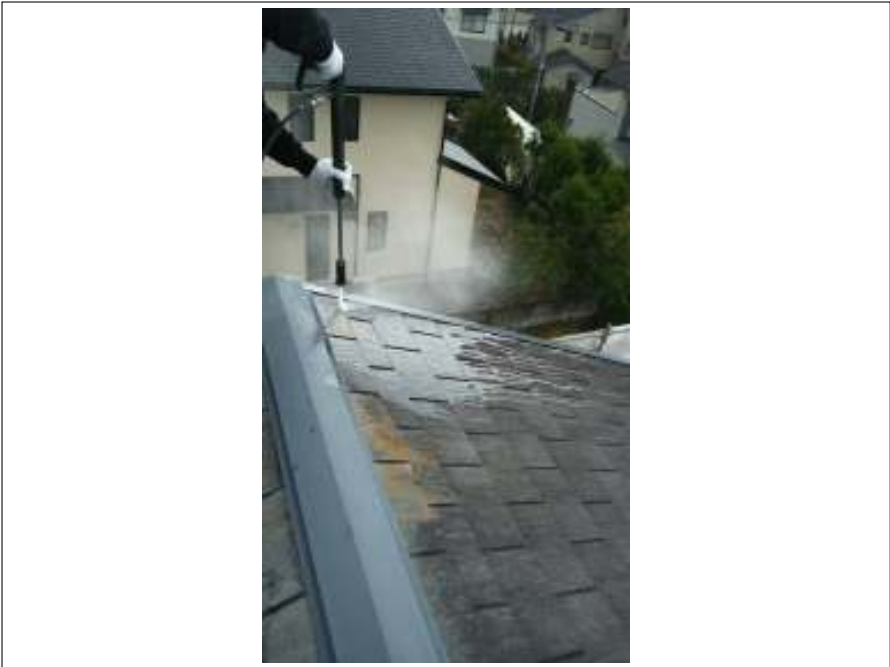
屋根 高圧洗浄中

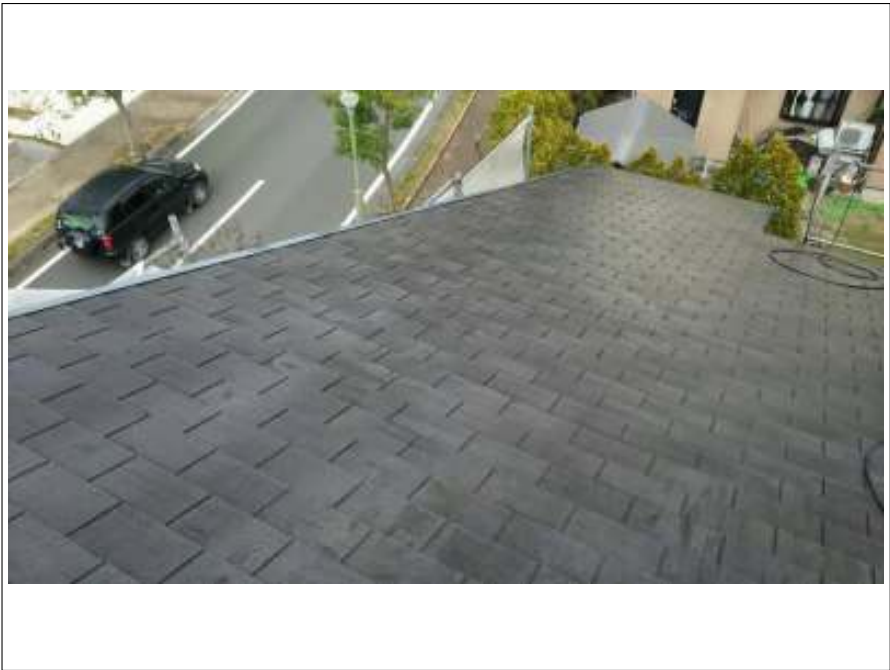
屋根 高圧洗浄後

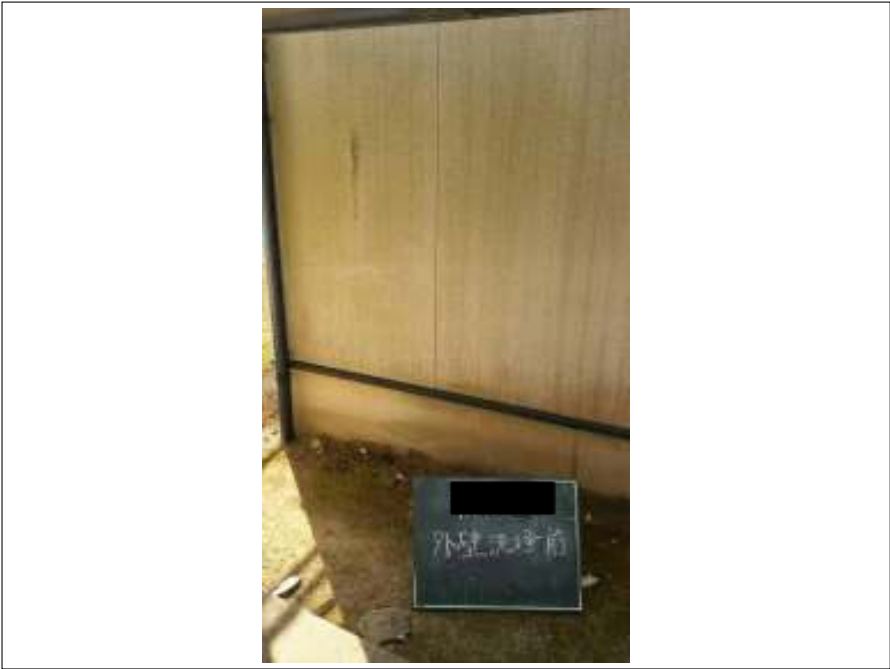
外壁 高圧洗浄前

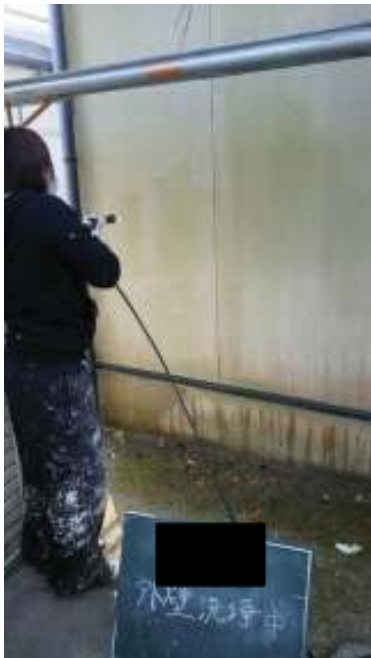
外壁 高圧洗浄中

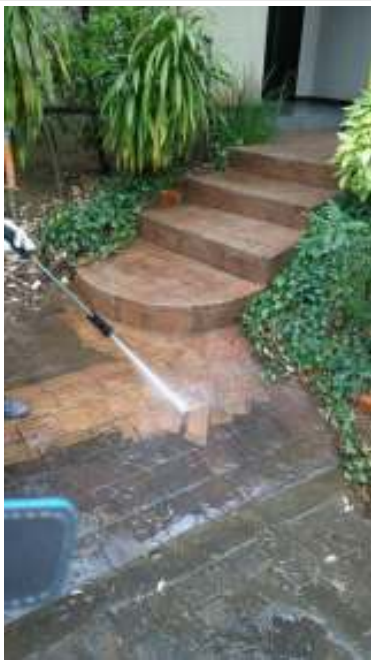
土間 高圧洗浄中

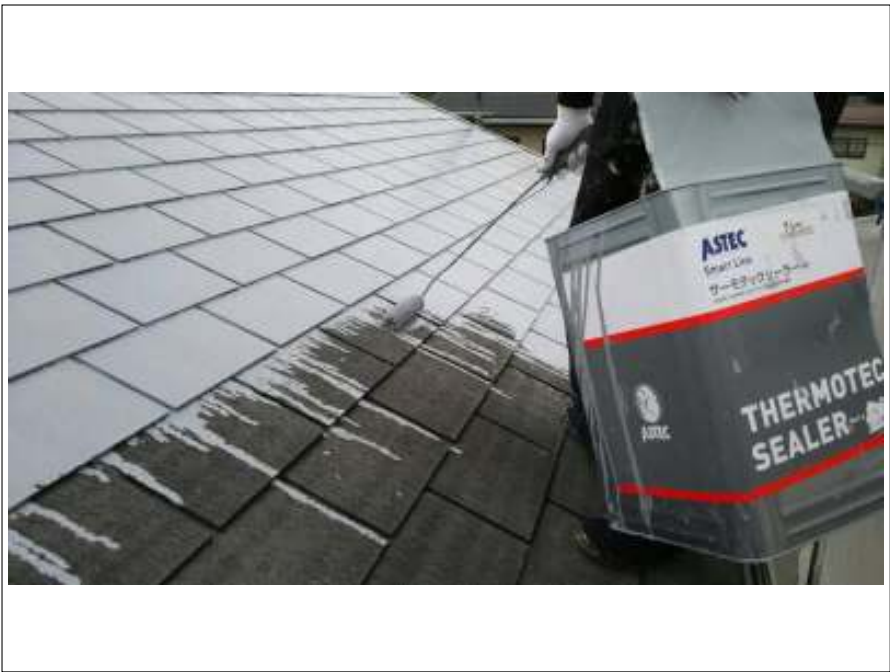
屋根 下塗り施工中

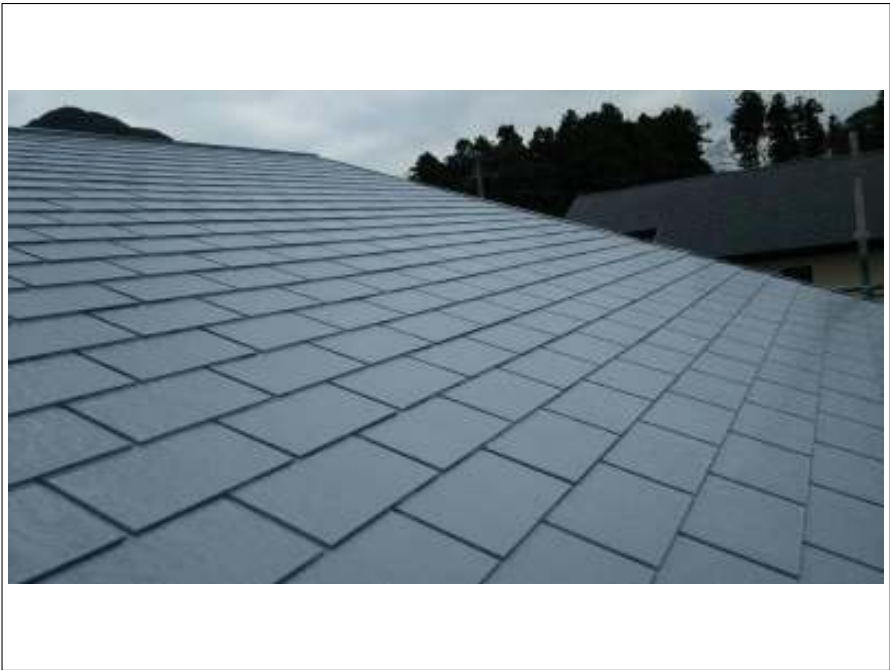
屋根 下塗り施工後

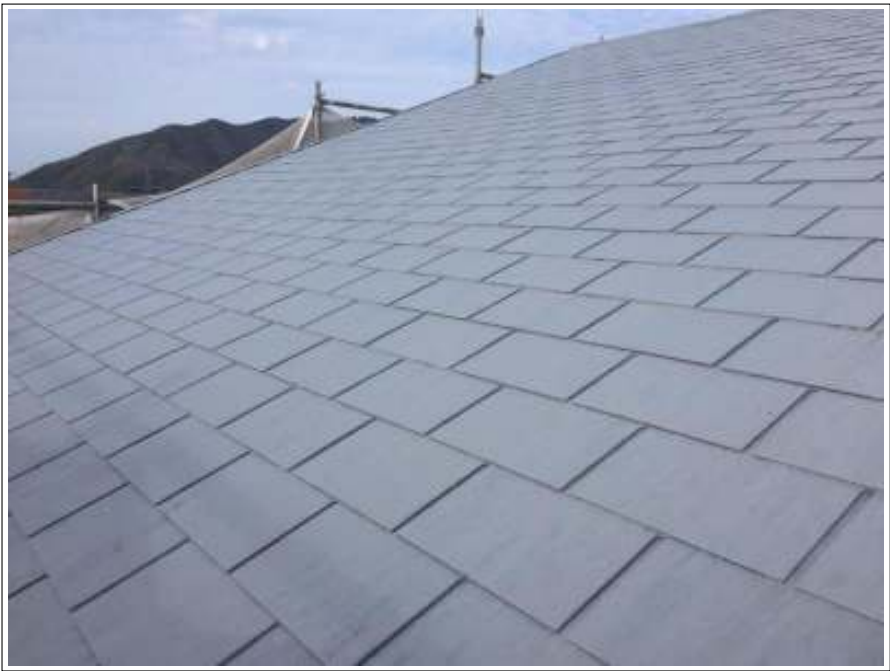
屋根 下塗り施工後

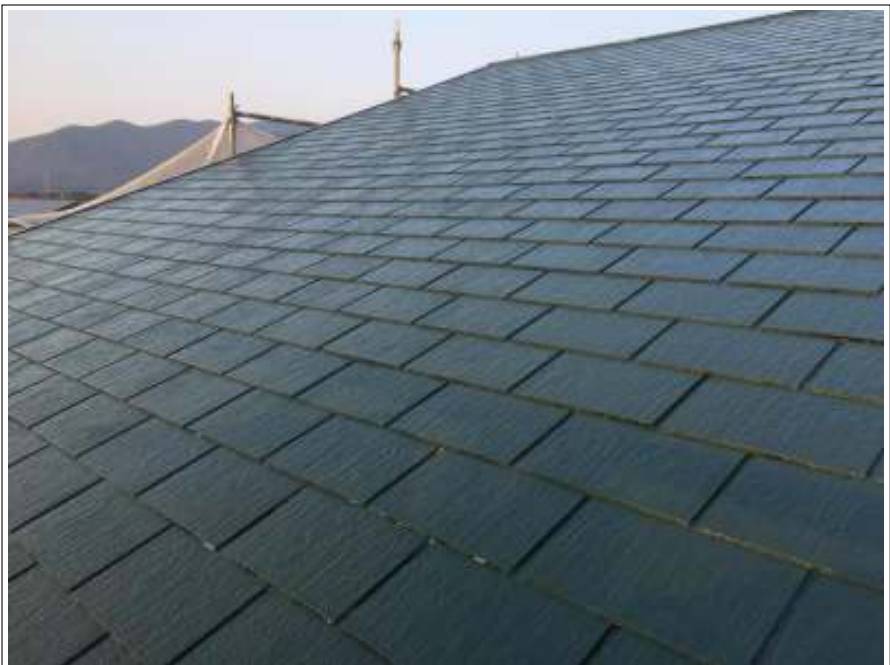
屋根 中塗り施工後

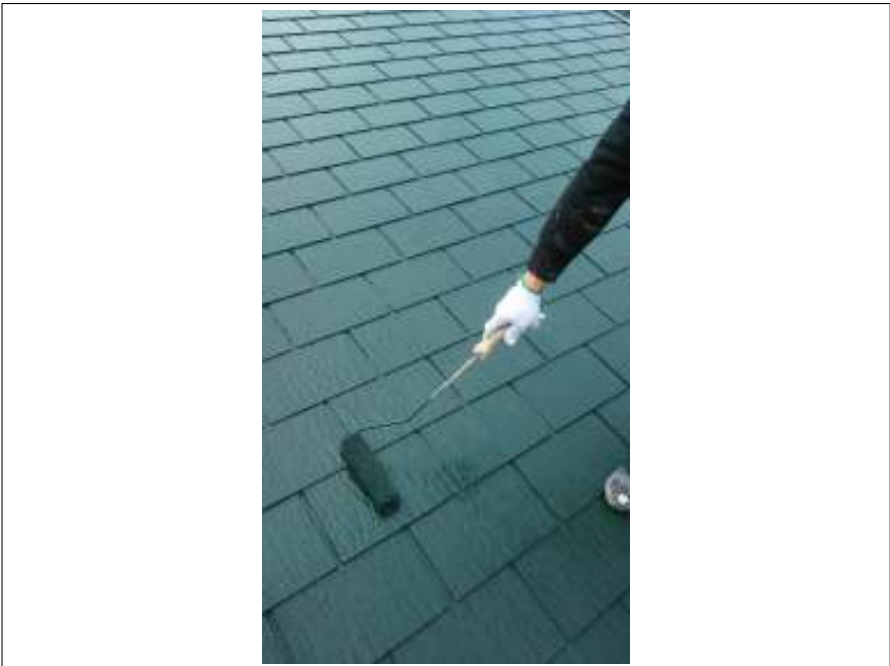
屋根 上塗り施工中

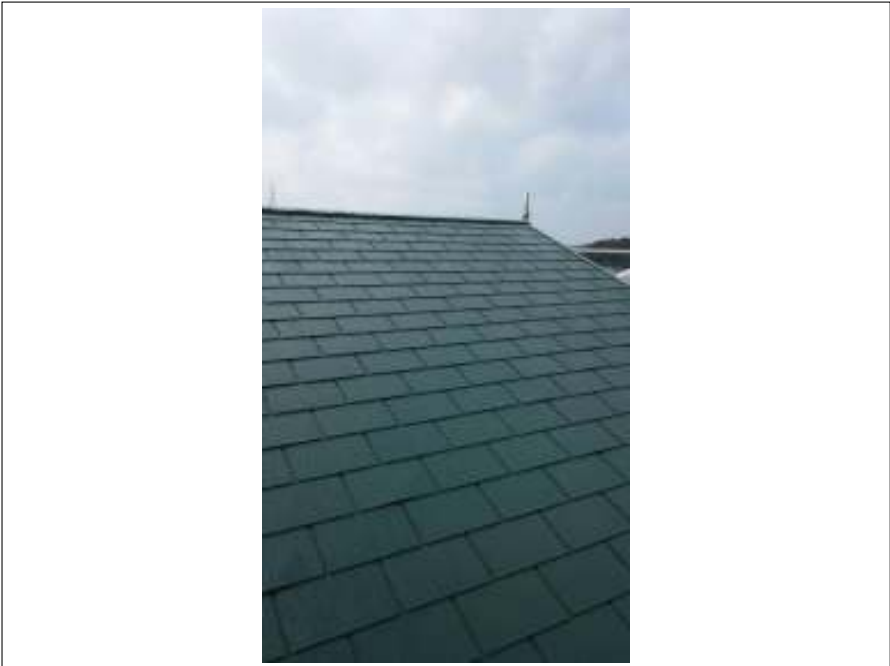
屋根 上塗り施工後

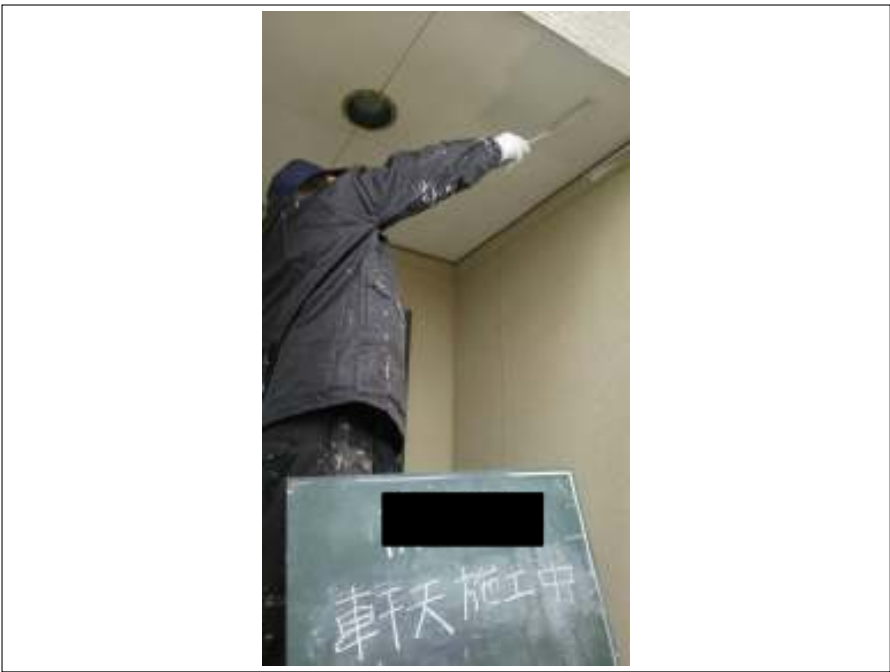
軒天 上塗り施工中 (1回目)

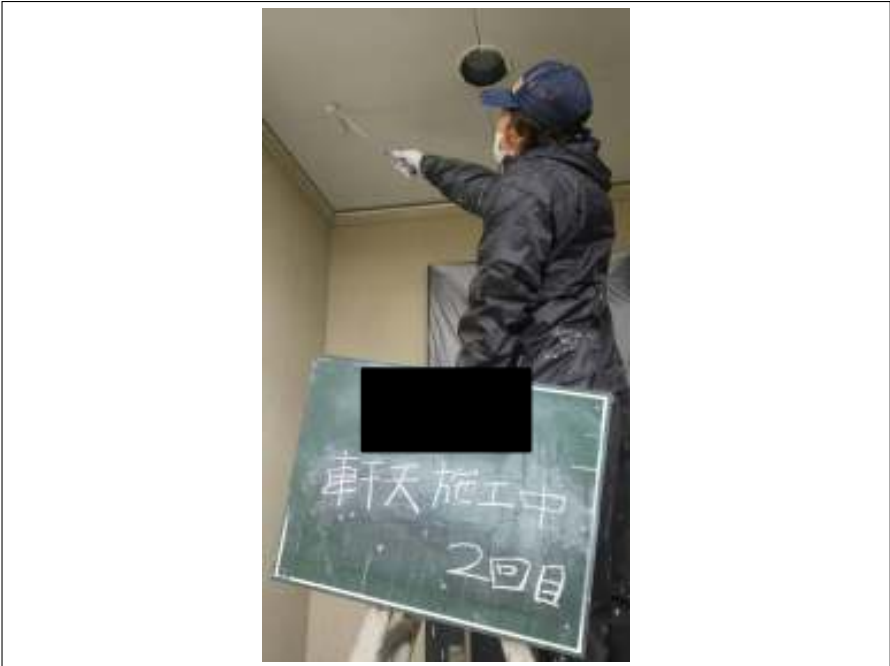
軒天 上塗り施工中 (2回目)

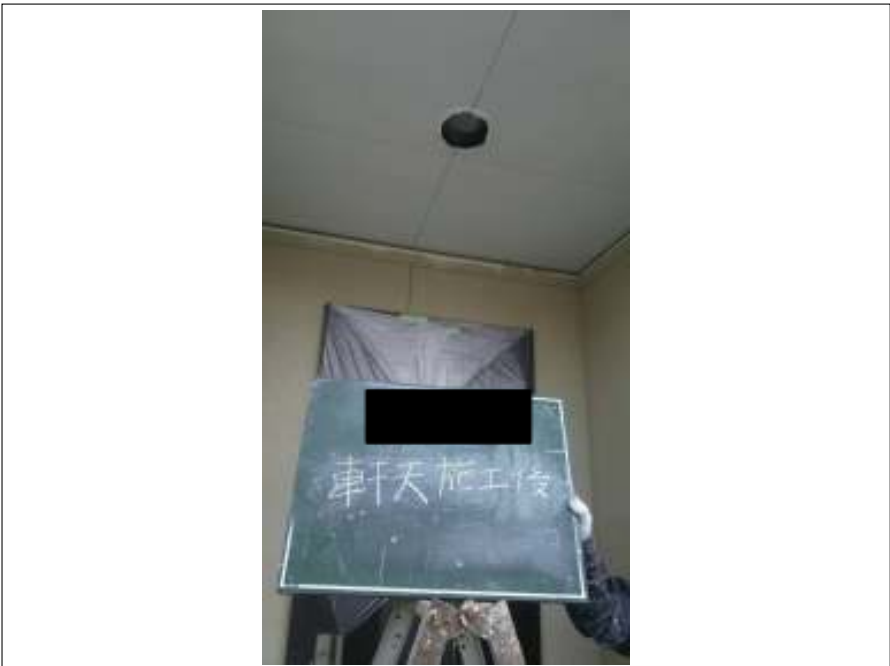
軒天 施工完了

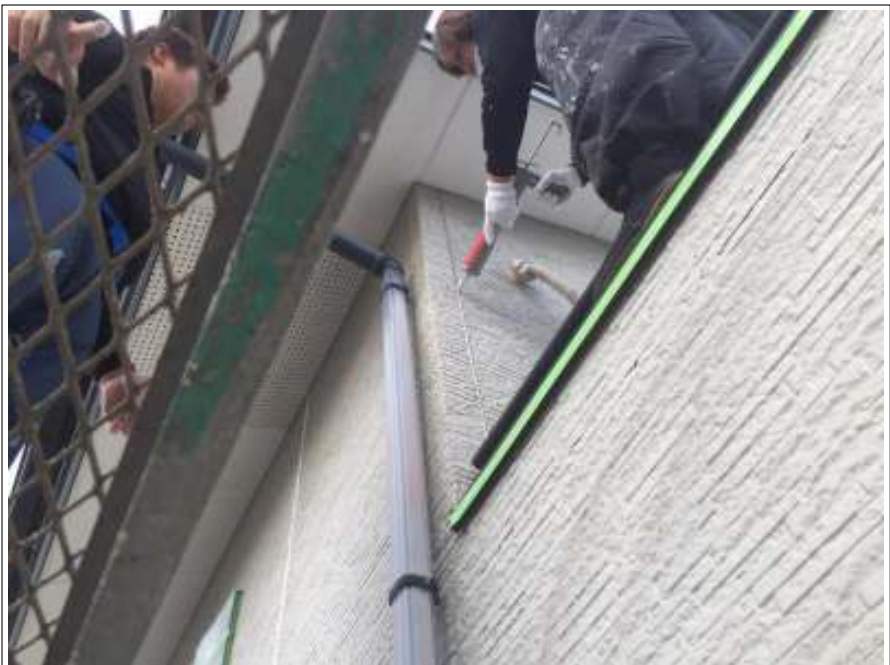
外壁 シーリング打ち替え施工中

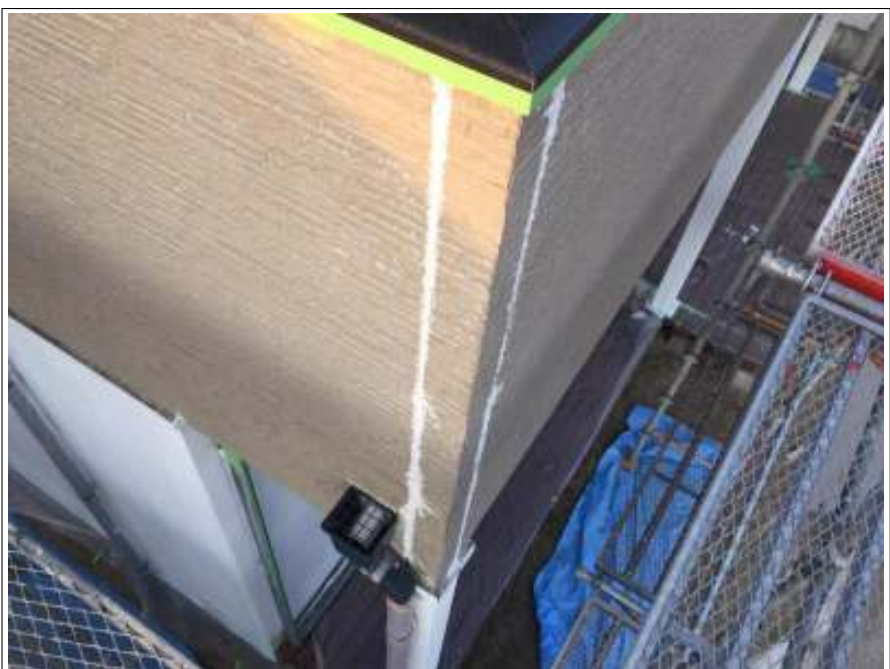
外壁 シーリング打ち替え施工後

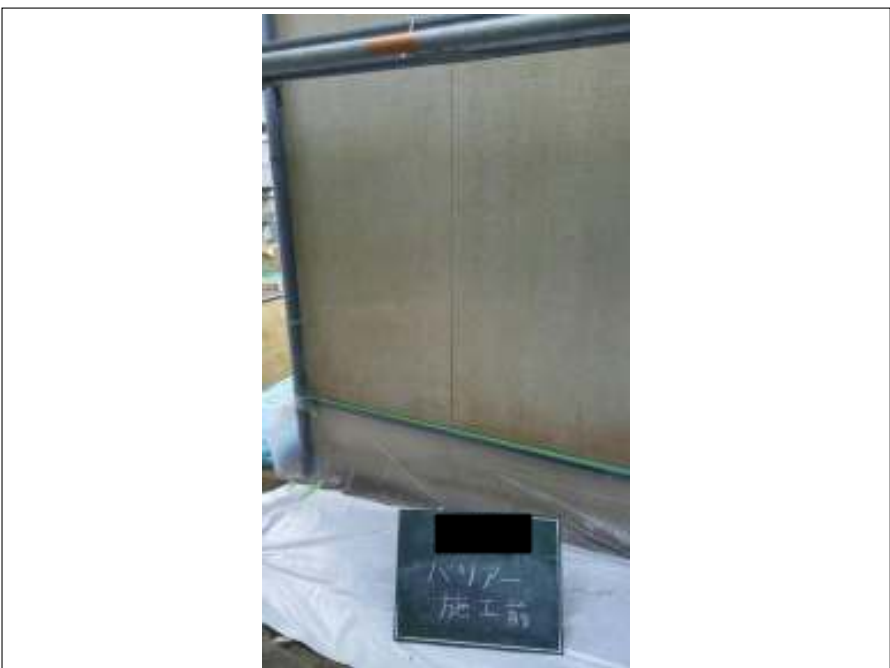
外壁 バリアー塗布施工前

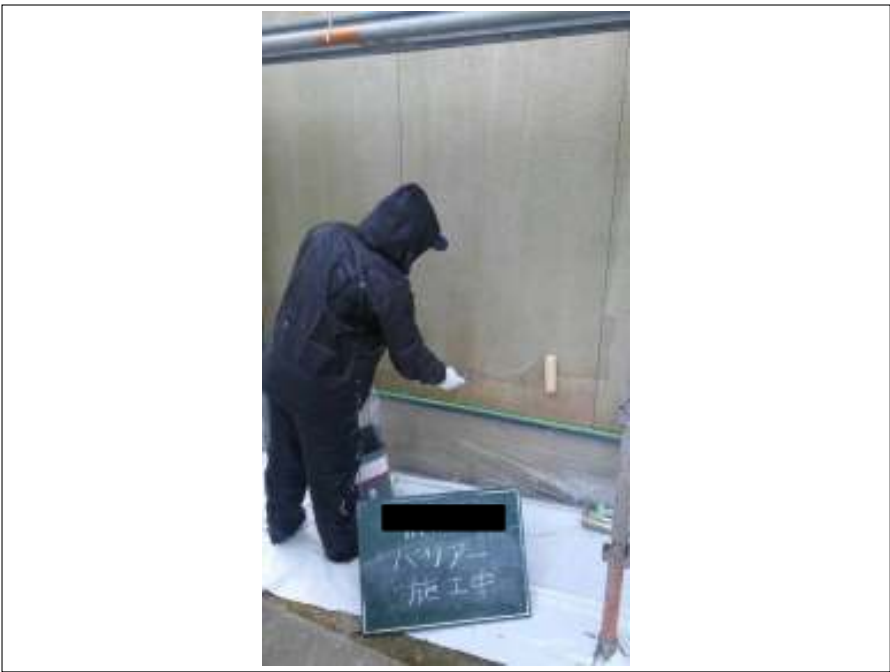
外壁 バリアー塗布施工中

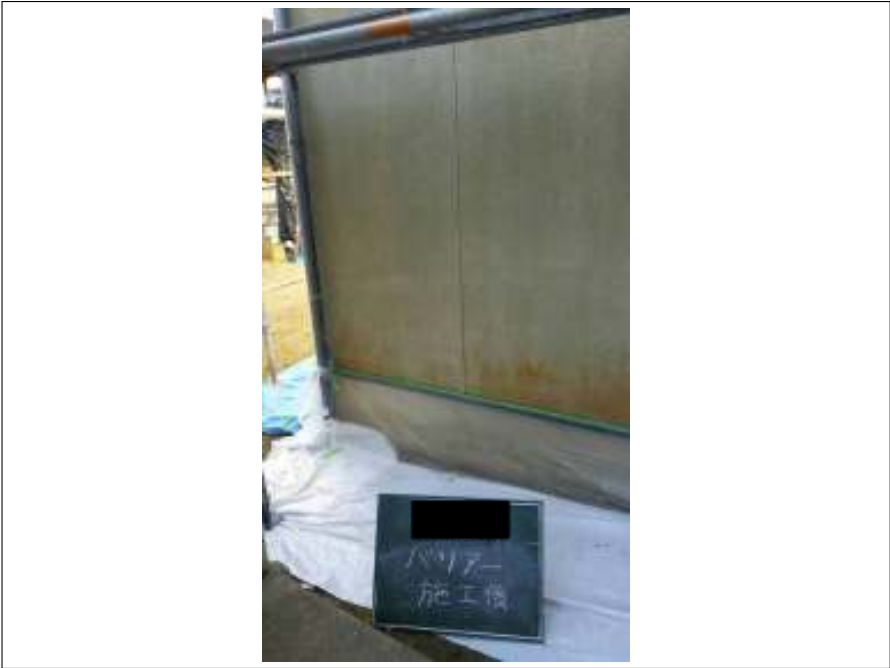
外壁 バリアー塗布施工後

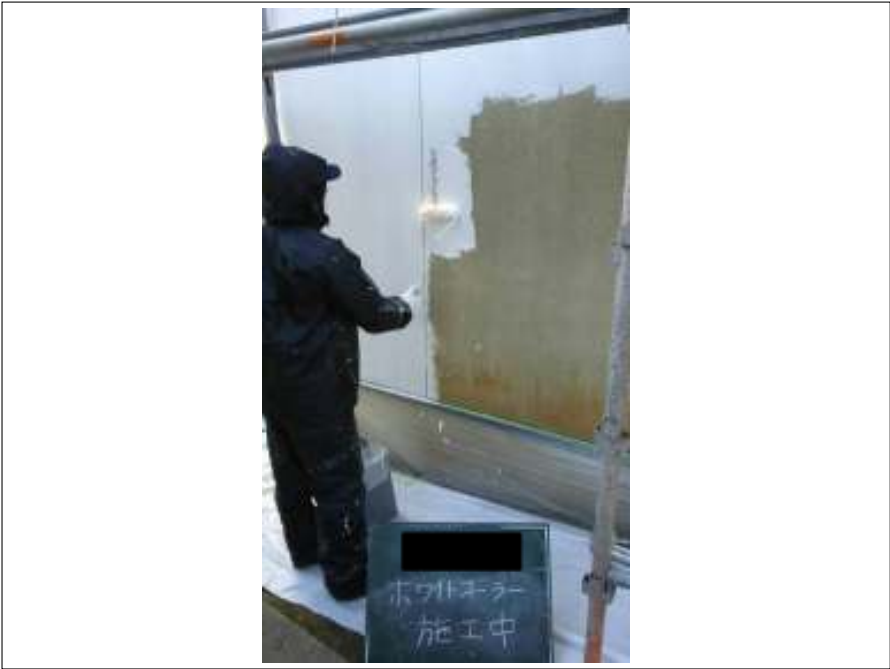
外壁 下塗り施工中

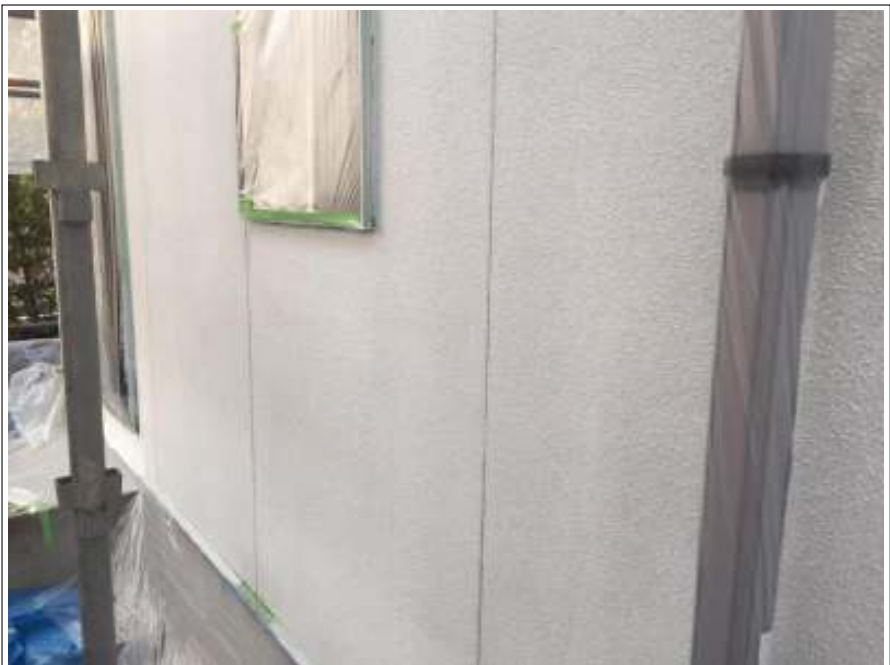
外壁 下塗り施工後

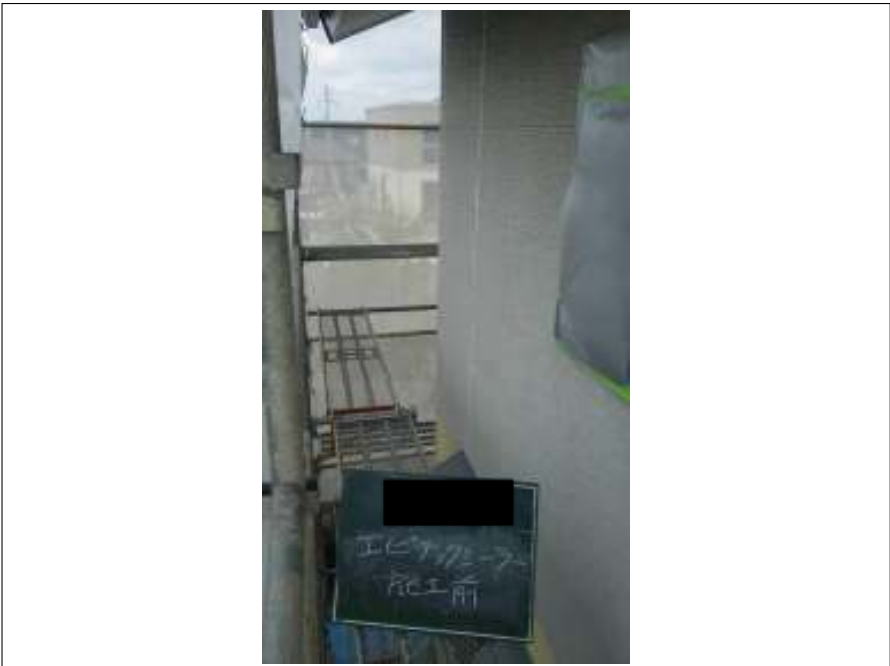
外壁 下塗り施工前

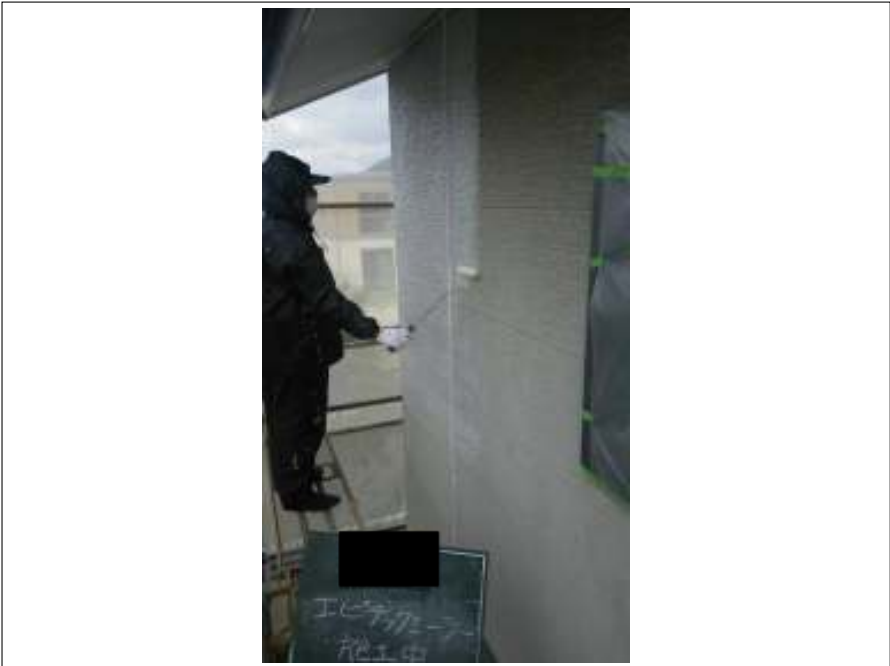
外壁 下塗り施工中

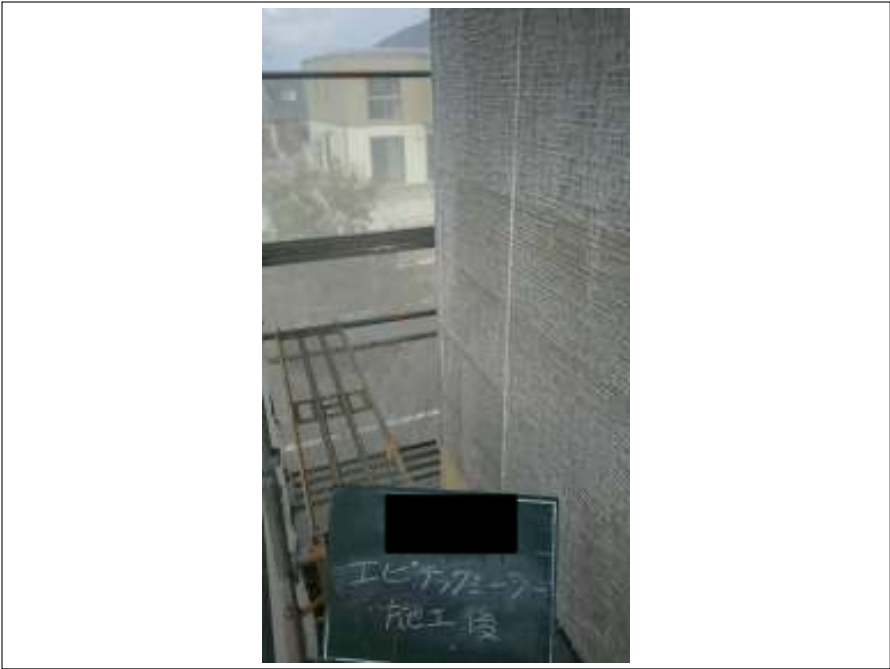
外壁 下塗り施工後

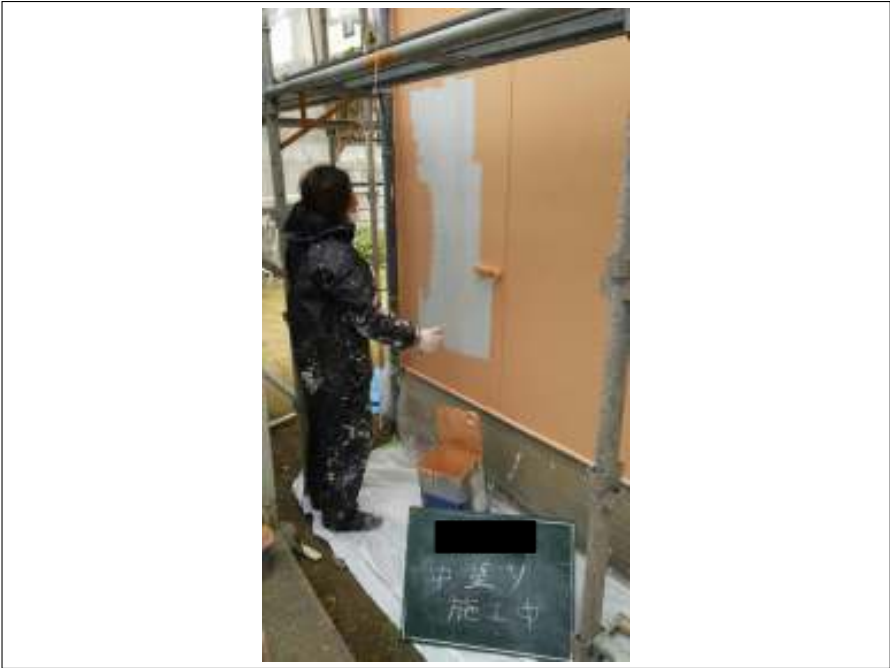
外壁 中塗り施工中

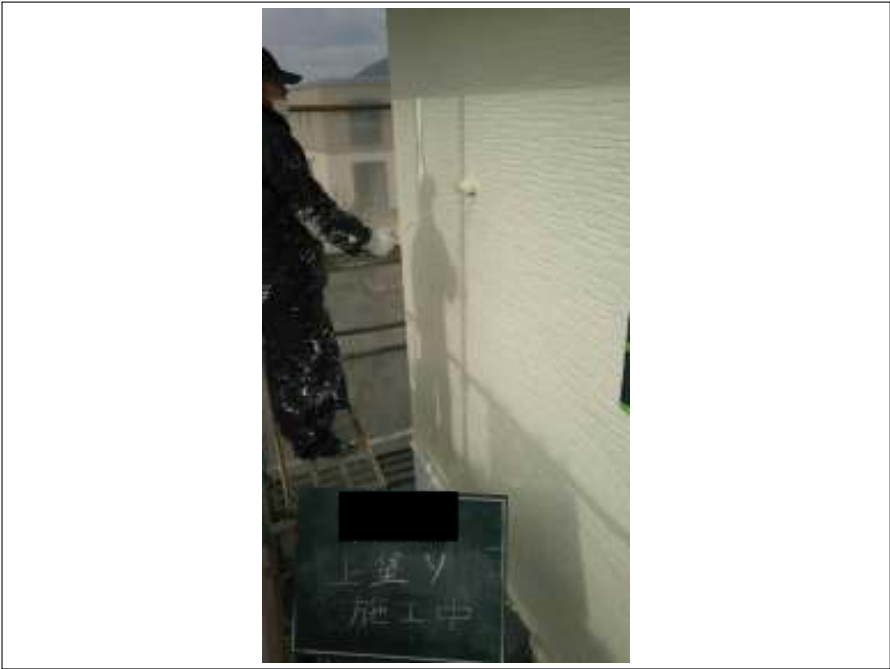
外壁 上塗り 施工中

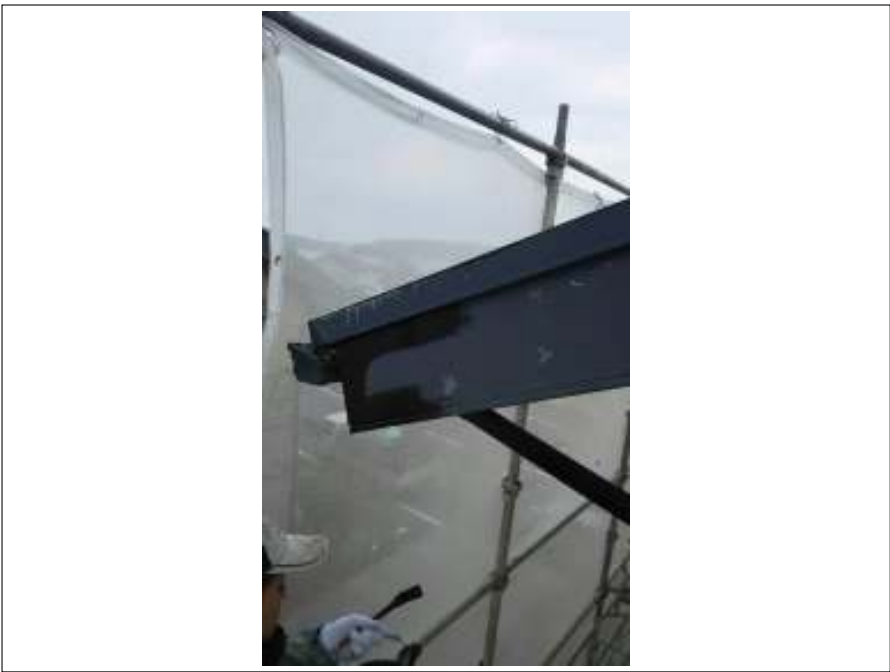
破風板 施工中

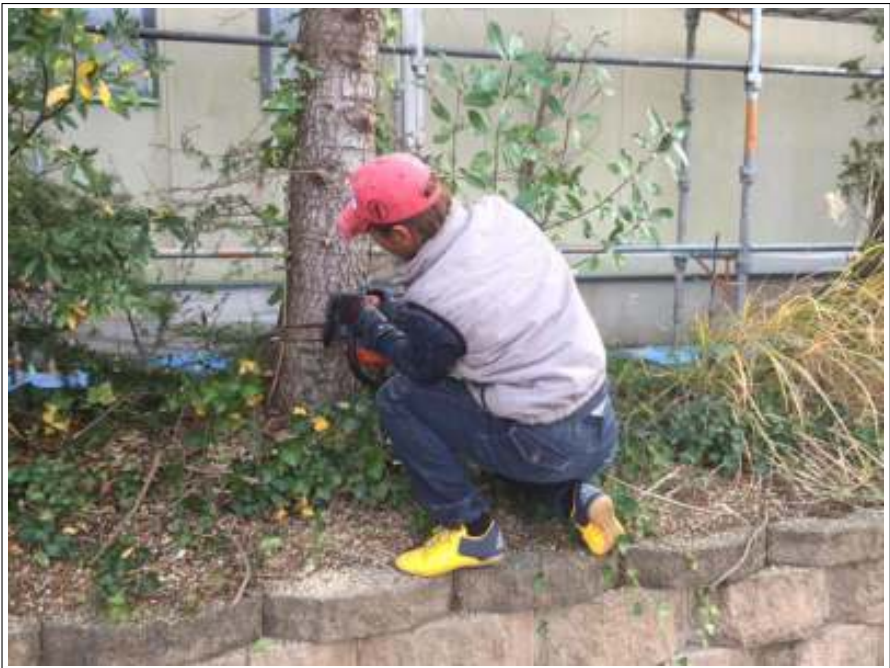
木 伐採

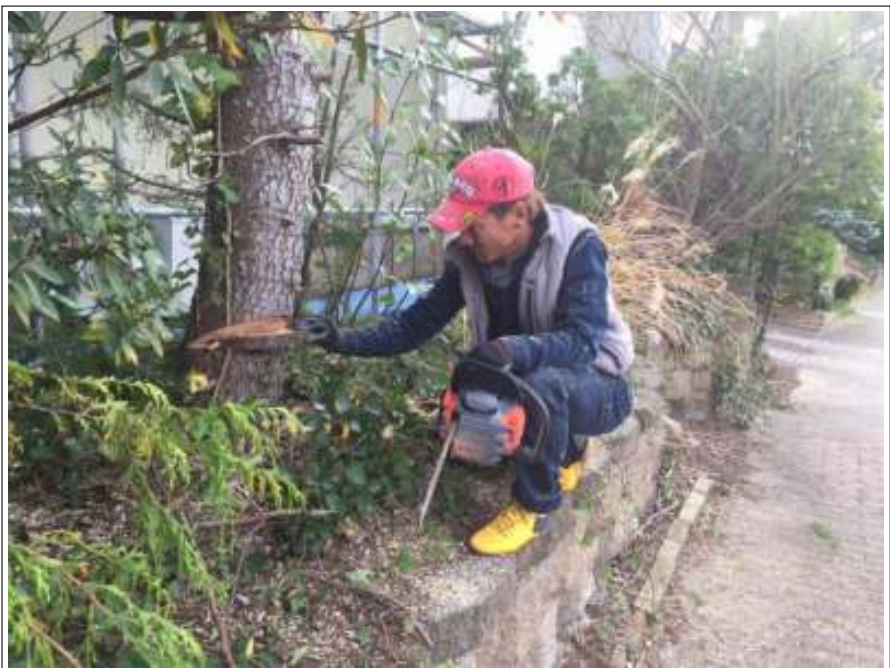
木 伐採

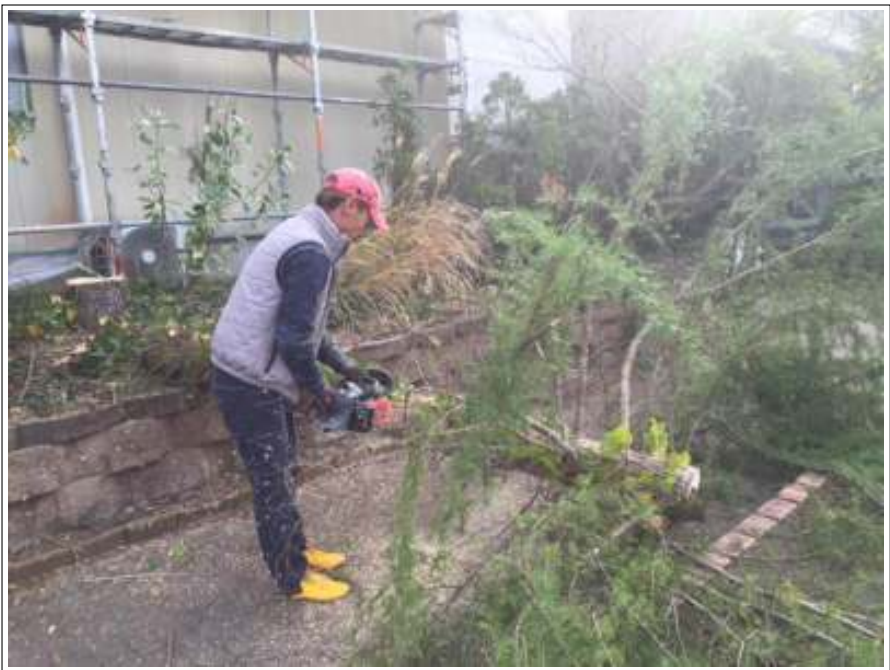
木 伐採

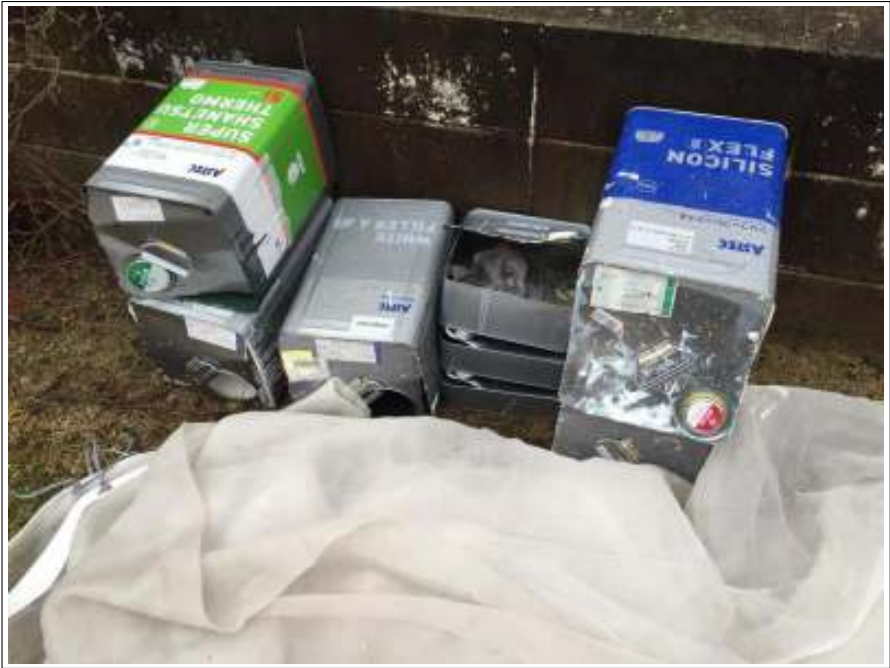
使用材料空缶

シリコンフレックスII

ホワイトフィラー

スーパーシャネツサーモS i

色：エバーグリーン

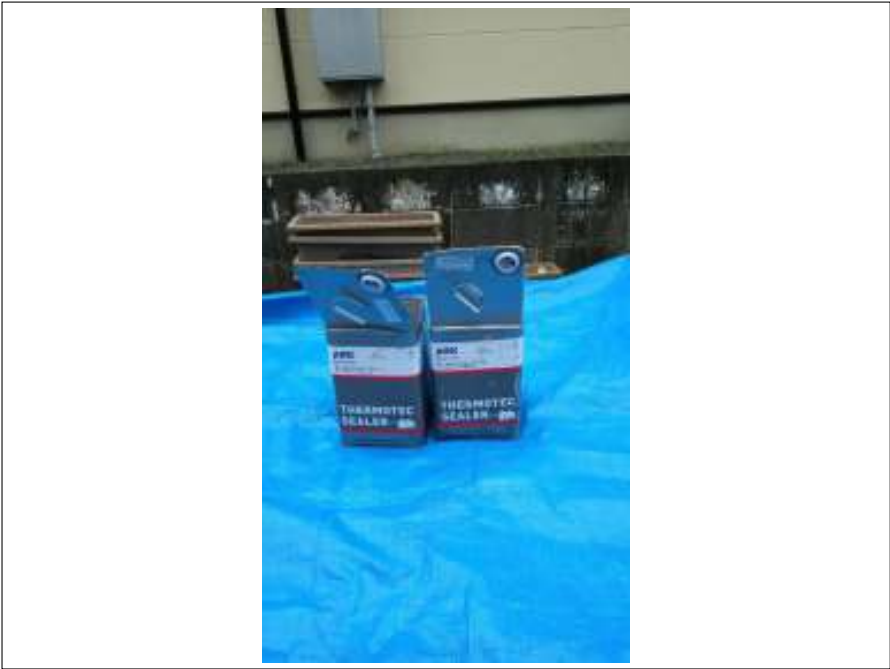
使用材料空缶

サーモテックシーラー
