工事写真報告書

工事名 A様邸

工事箇所 外壁・その他 塗装工事一式

工事施工者 ベストホーム株式会社

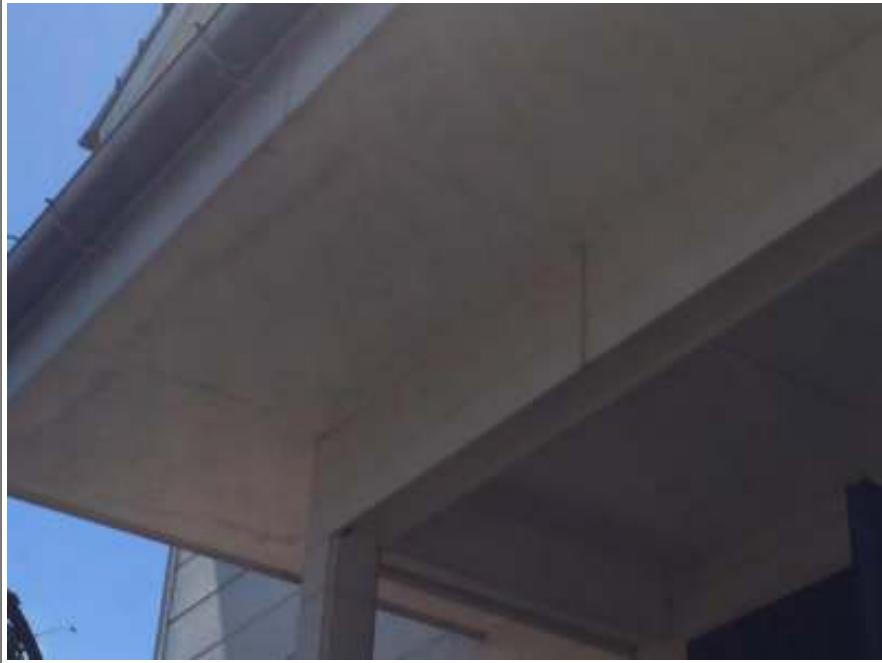
軒天

経年劣化しております。

この部分は通気性の良い軒天専用の塗装をしていきます。

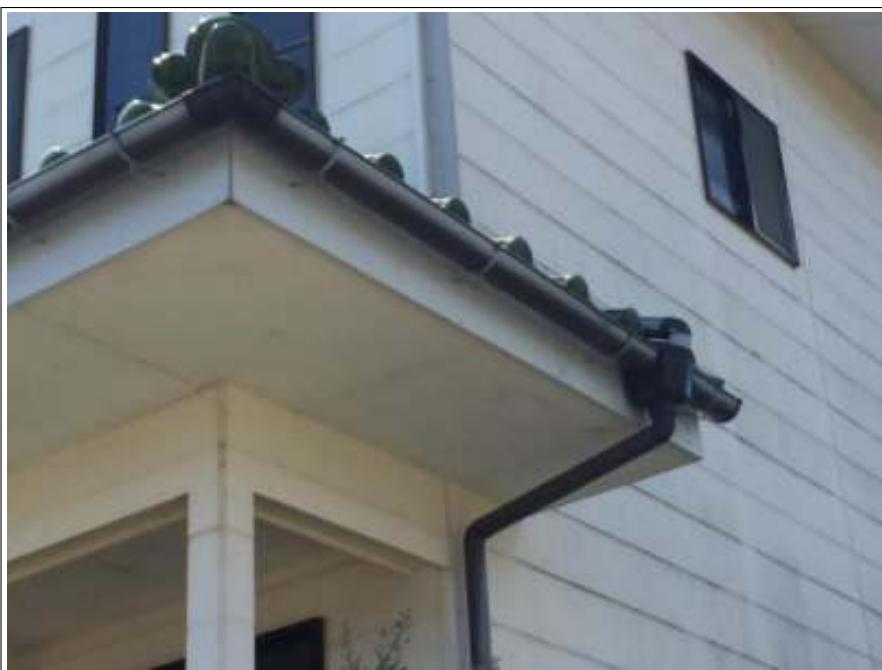
破風板

経年劣化しています。

劣化すると腐食、お住まいの痛みにつながりますので、下塗り・上塗りをおこないます。

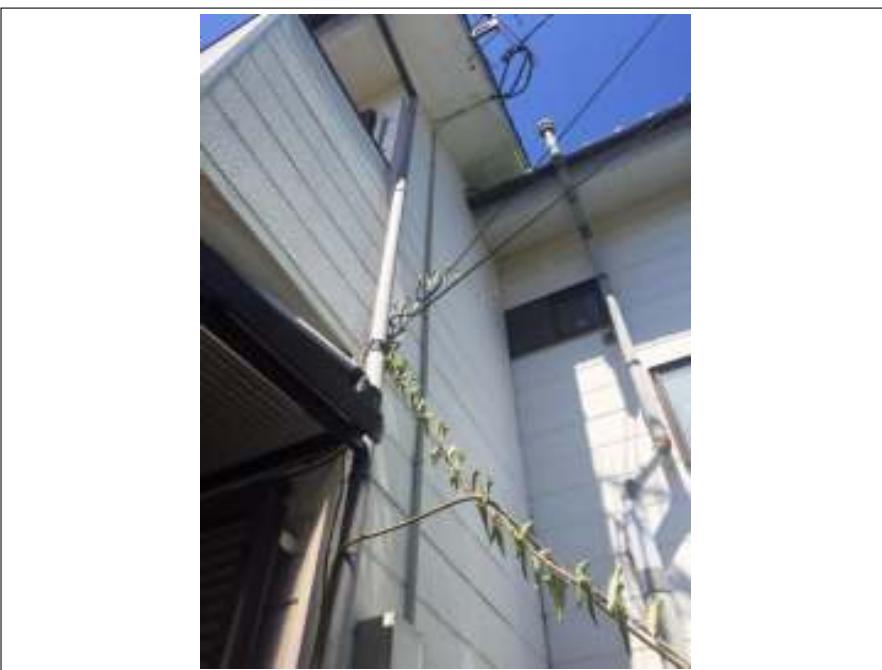
樋・その他配管

こちらは塩ビ素材になります。

劣化すると割れが生じたりすることがありますので、必要な場合は塩ビ専用の下塗りをおこない塗装をしていきます。

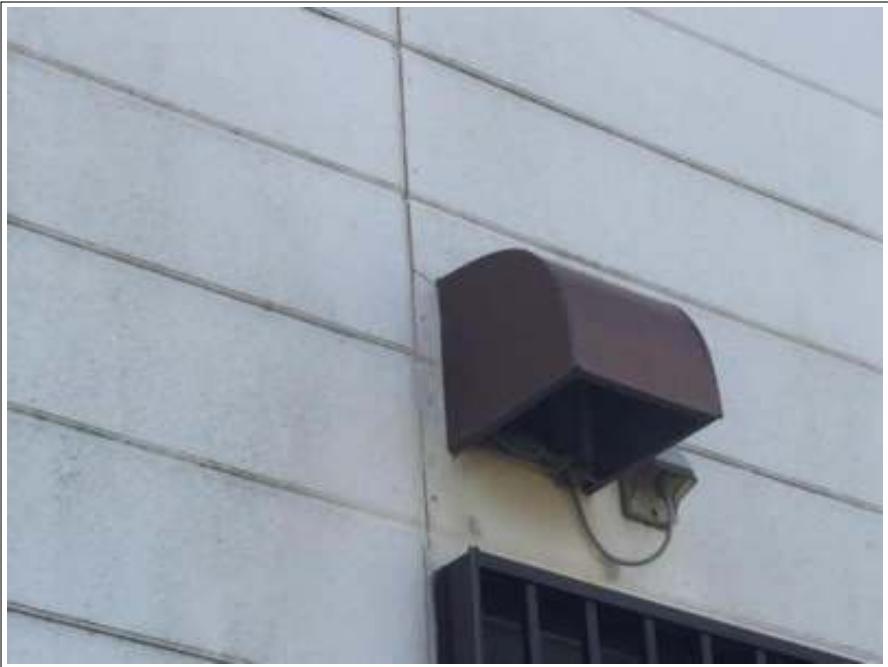
換気フード

この部分は鉄、スチール素材になります。劣化するとサビが発生してきますので塗装が必要です。

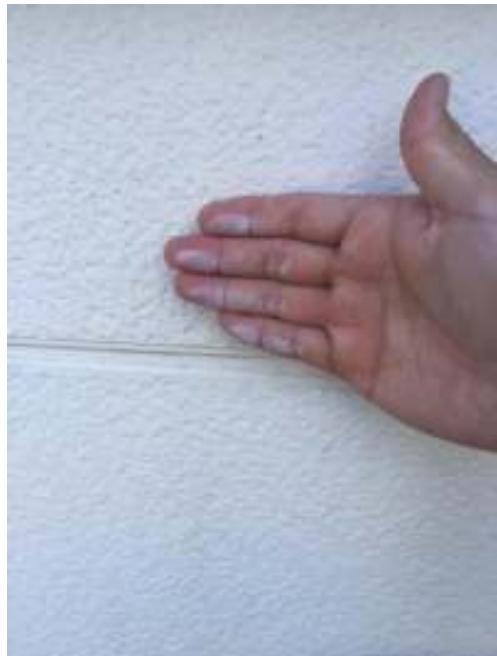
チョーキング現象

紫外線などにより塗膜の表面が劣化し、チョークの粉状のような状態になっています。

この状態になると表面から水や湿気を吸い込んでしまい、外壁や中の躯体の痛みにつながりますので、早めの塗装をお勧めします。

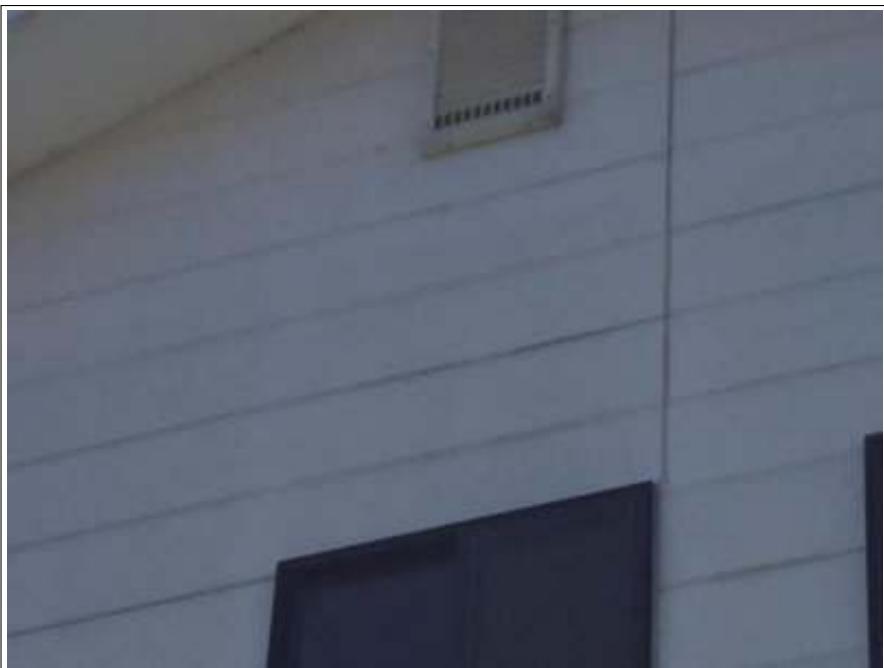
外壁 反り

外壁の反りがさらに進むと外壁材の割れがでてきます。

外壁材の痛みや躯体の劣化、お住まいの寿命の低下につながりますので、早め早めの点検・補修・塗装をお勧めします。

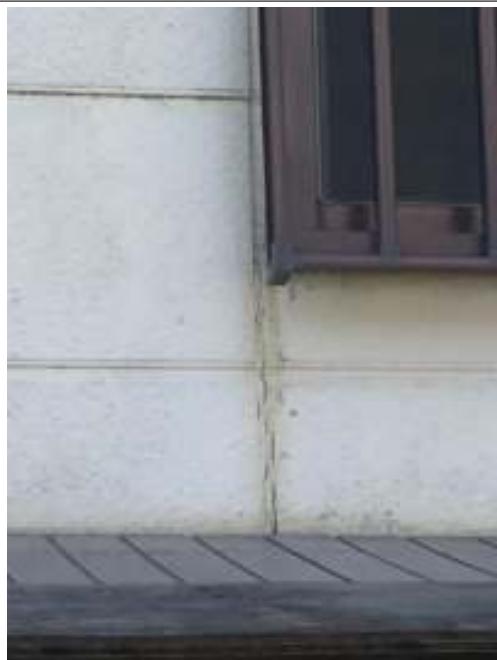
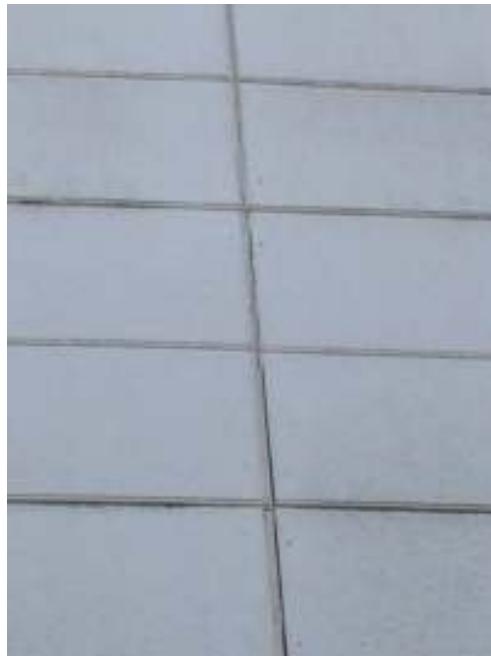
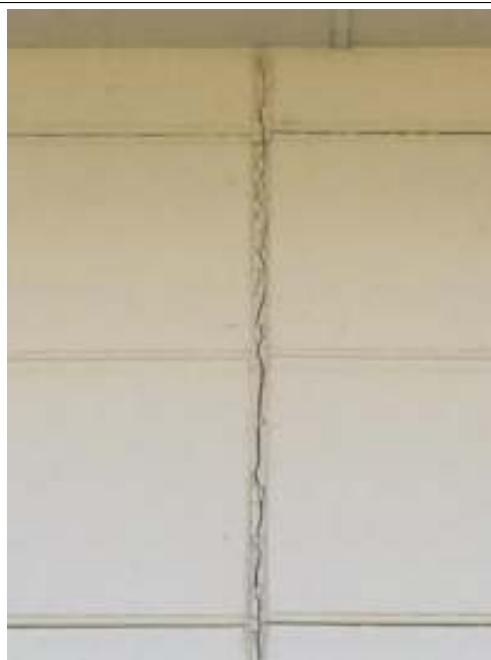
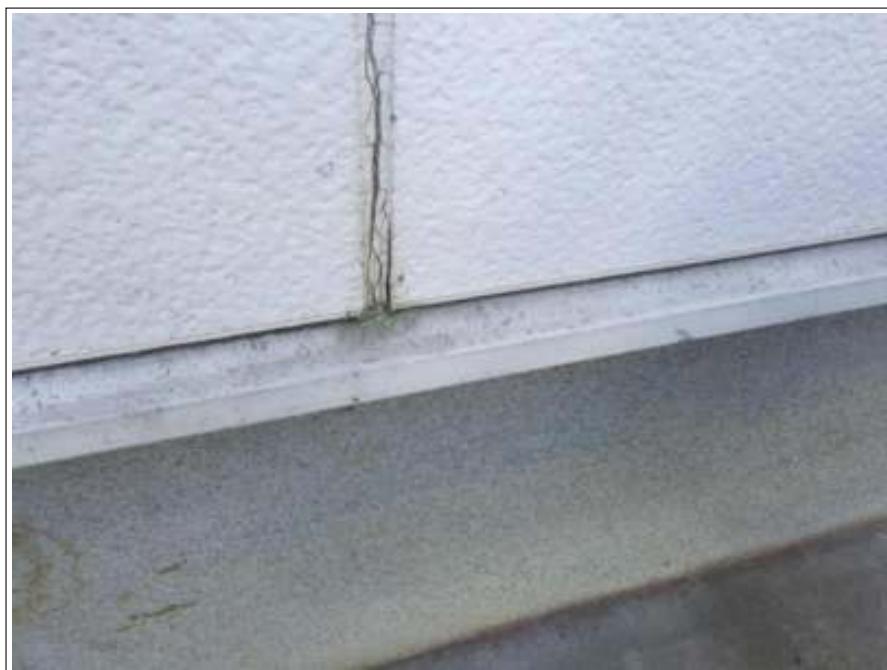
シーリング劣化部

劣化している部分があります。この部分から雨水や湿気、炭酸ガス等が直接侵入し躯体・ボードの痛みや建物の寿命につながりますので、シーリング劣化部は打替え・打増しをおこない塗装をしていきます。

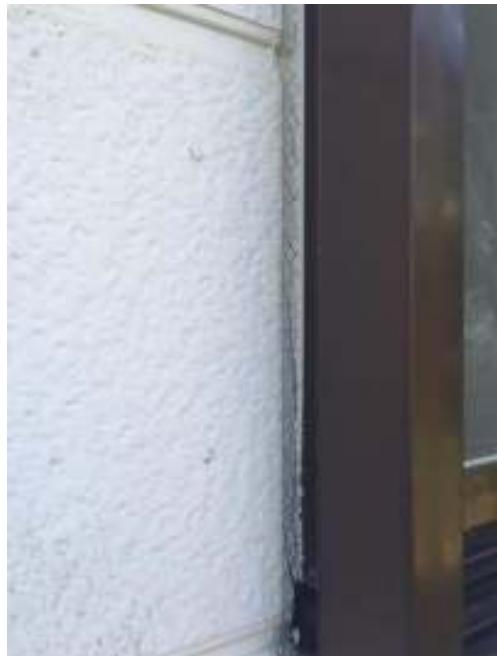
サッシ廻りシーリング劣化部

見落としがちですが、サッシ廻りも劣化している部分があります。
サッシ廻りのシーリング劣化部は打ち増しをおこない、塗装をしていきます。

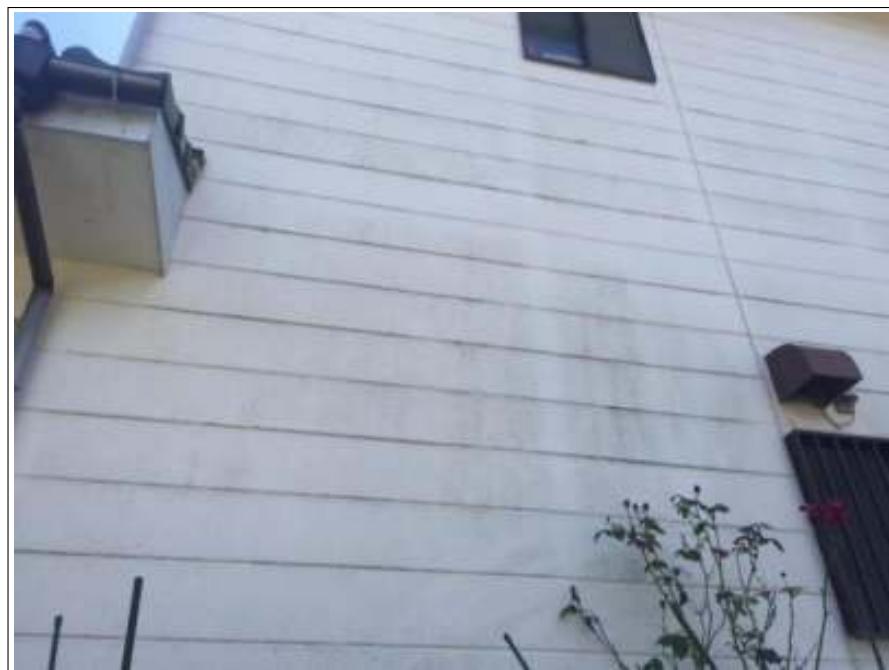
カビ発生部

高压洗浄をかけてもカビの根は残り、良い塗装をしてもカビが表面化してきますので、カビ発生部はカビの根を殺す防カビ下塗りをおこない、下塗り・上塗り二回の三層四工程をおこないます。
