工事写真報告書

工事名 M様邸

工事箇所 屋根・外壁・その他 塗装工事一式

工事施工者 ベストホーム株式会社

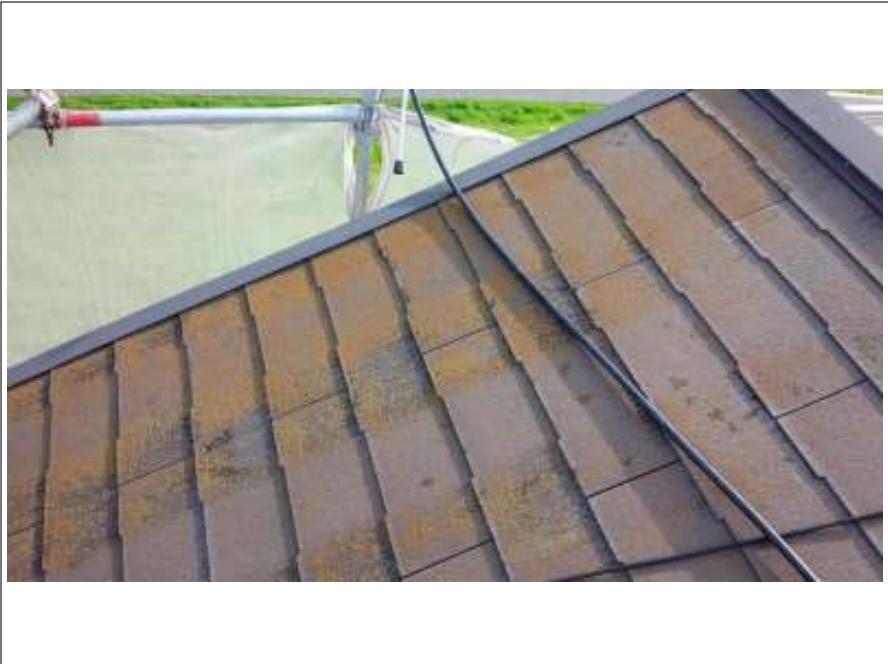
屋根 高圧洗浄中

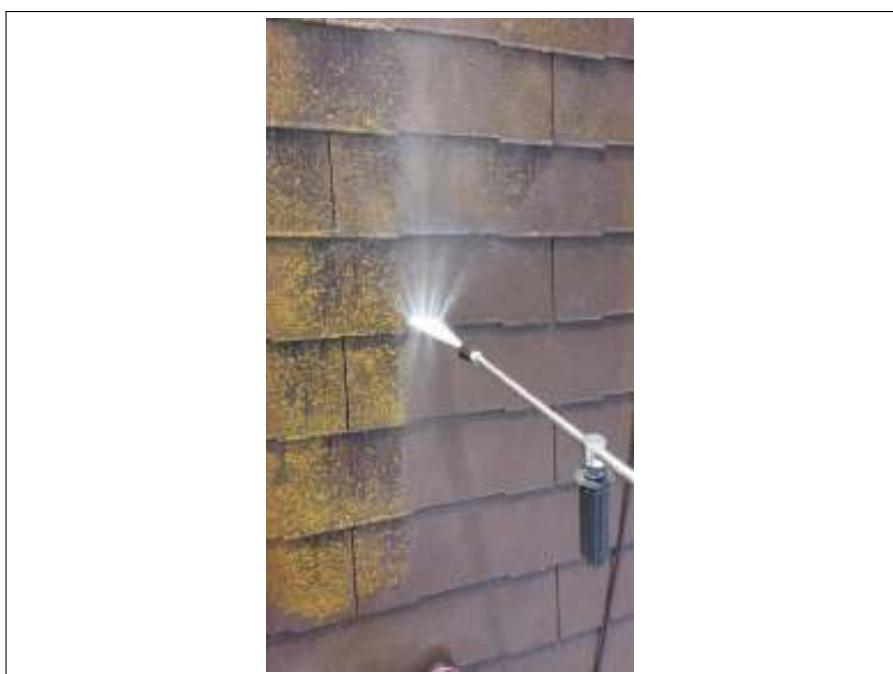
屋根 高圧洗浄中

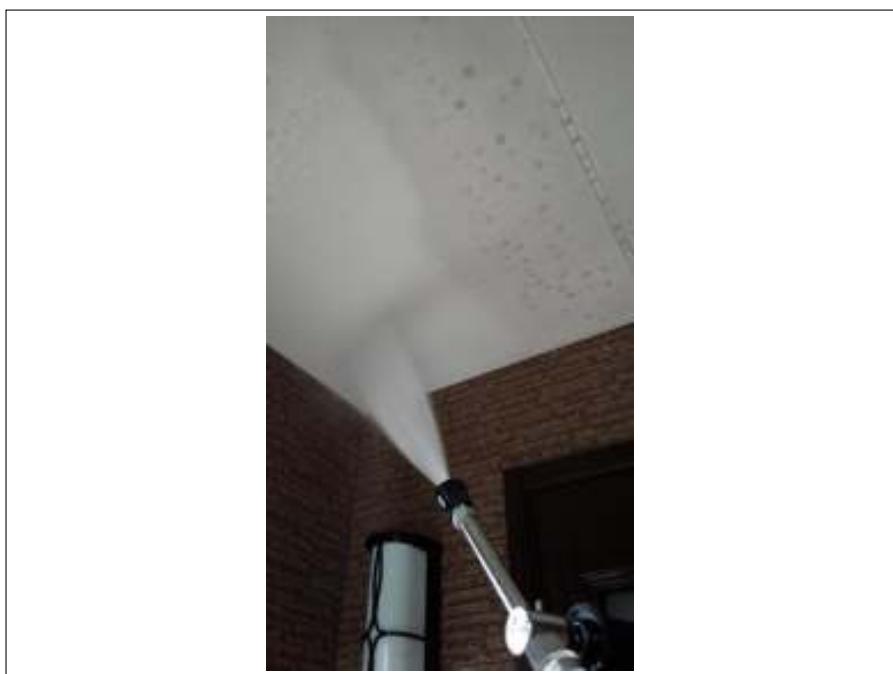
軒天 高圧洗浄中

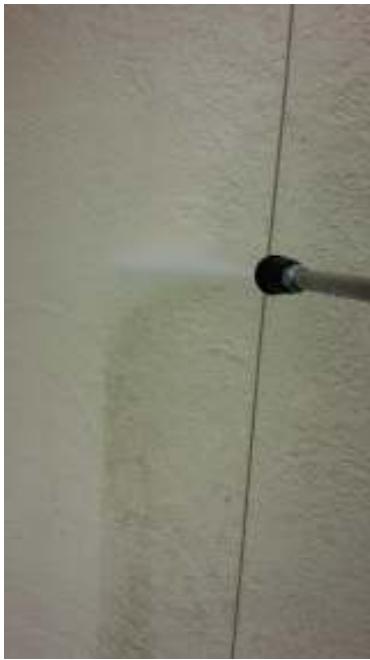
外壁 高圧洗浄中

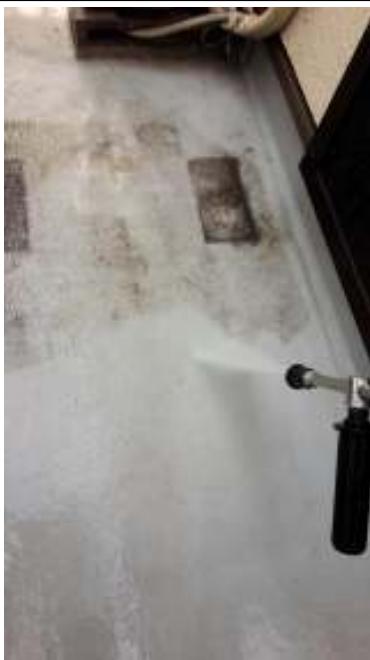
ベランダ 高圧洗浄中

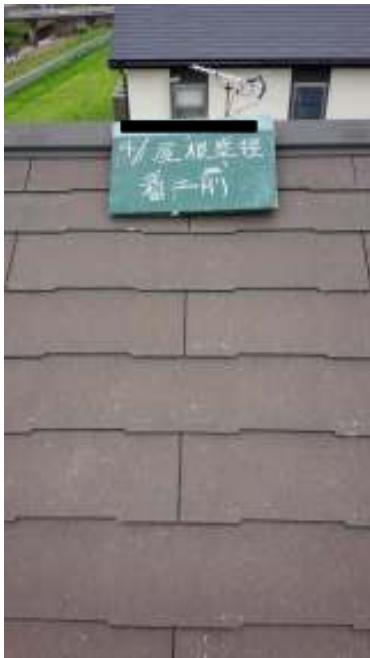
屋根 施工前

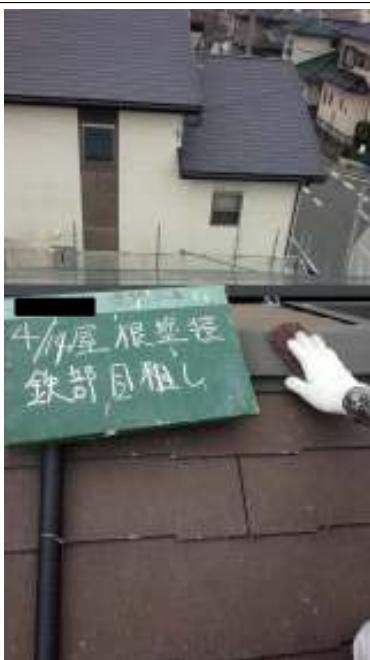
屋根 板金部 ケレン処理

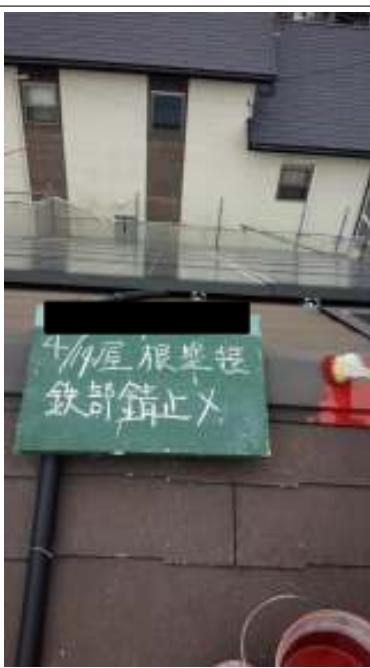
屋根 板金部 錆止め塗布施工中

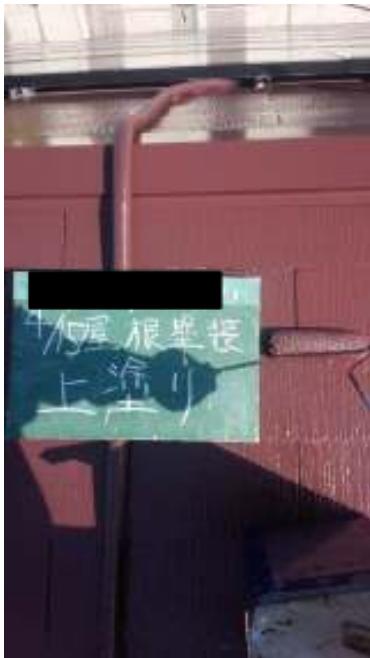
屋根 上塗り施工中

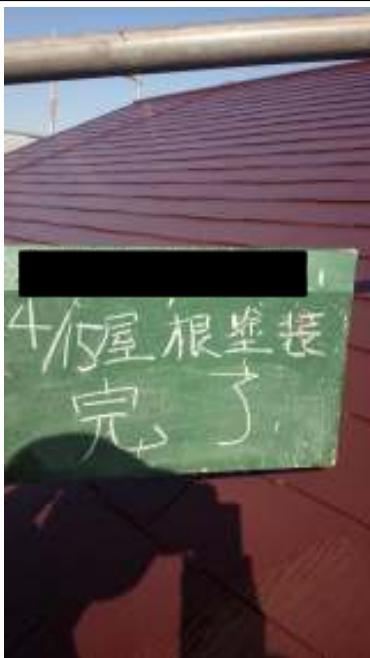
屋根 施工完了

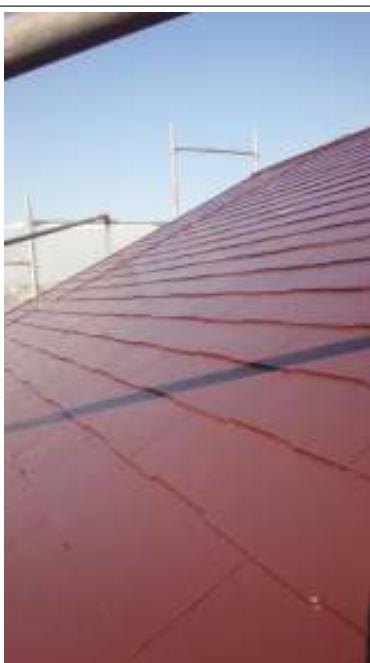
屋根 施工完了

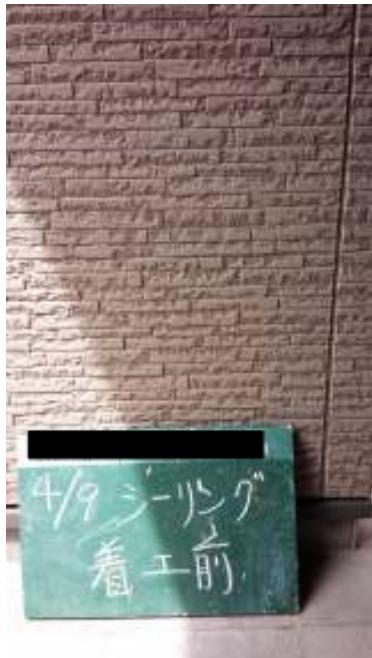
シーリング打ち替え 施工前

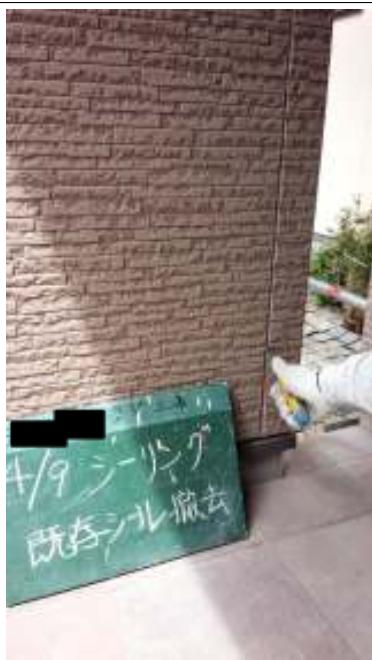
シーリング撤去 施工中

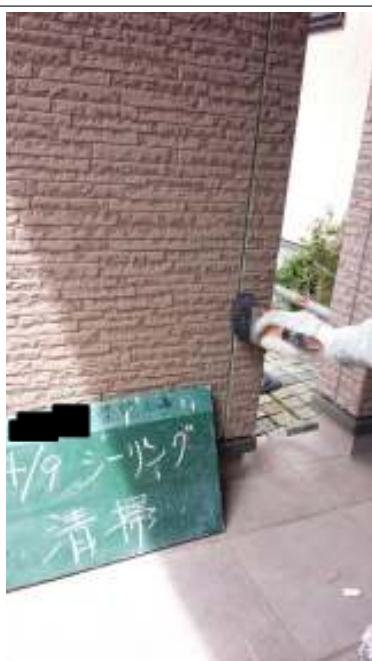
シーリング打ち替え 清掃中

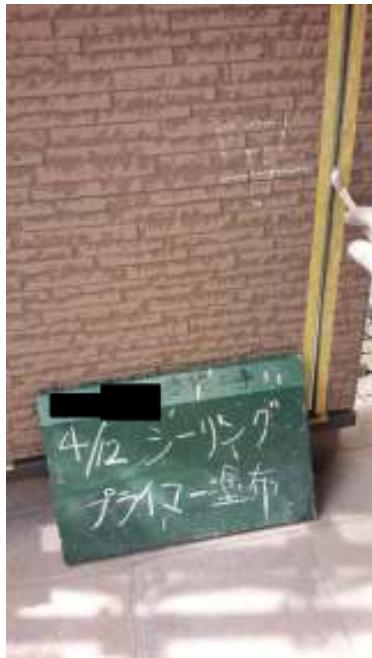
プライマー塗布 施工中

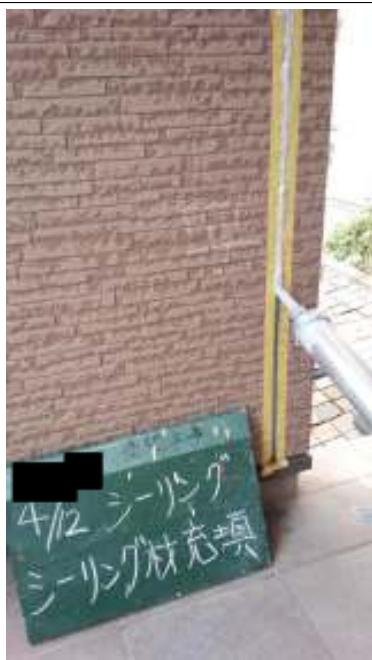
シーリング打ち替え 施工中

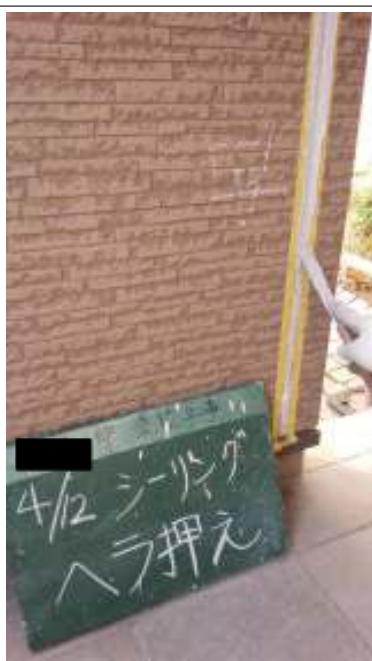
シーリング打ち替え 施工中

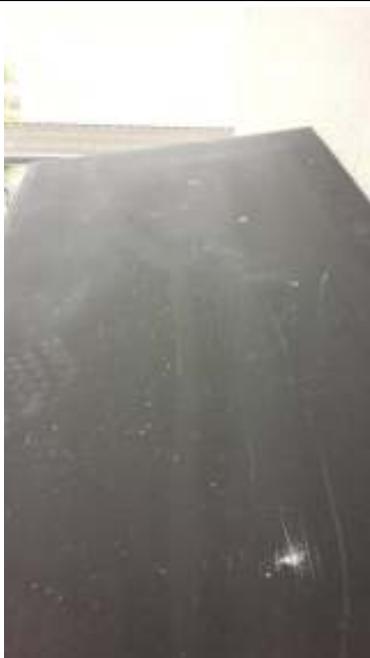
小庇 施工前

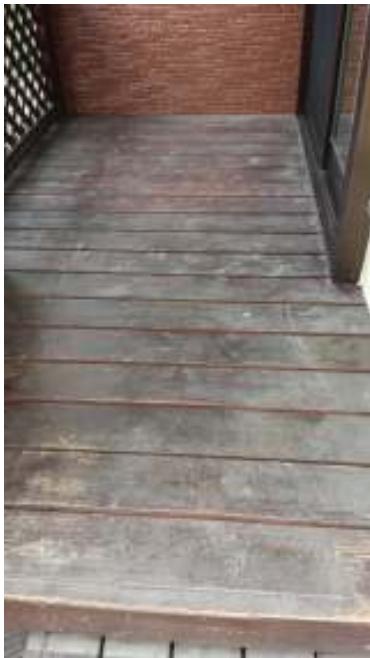
ウッドデッキ 施工前
