工事写真報告書

工事名 N 様 邸

工事箇所 屋根・外壁・その他 塗装工事一式

工事施工者 ベストホーム株式会社

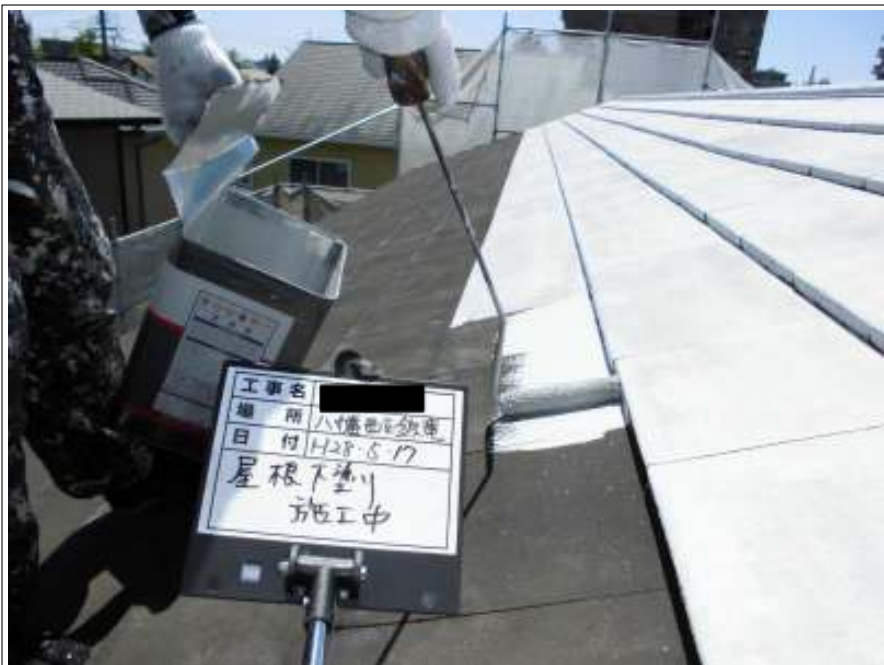
屋根 下塗り施工中

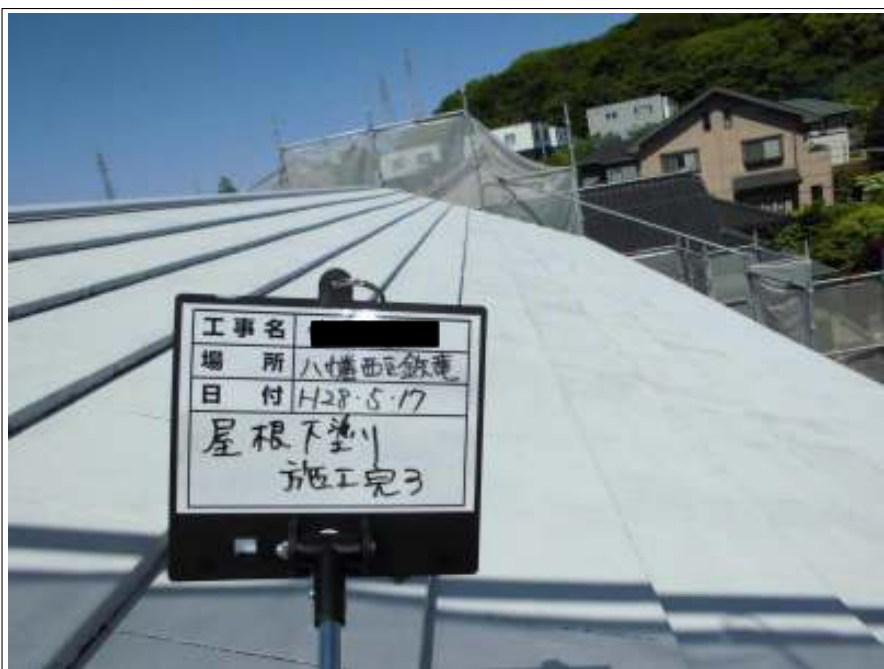
屋根 下塗り施工後

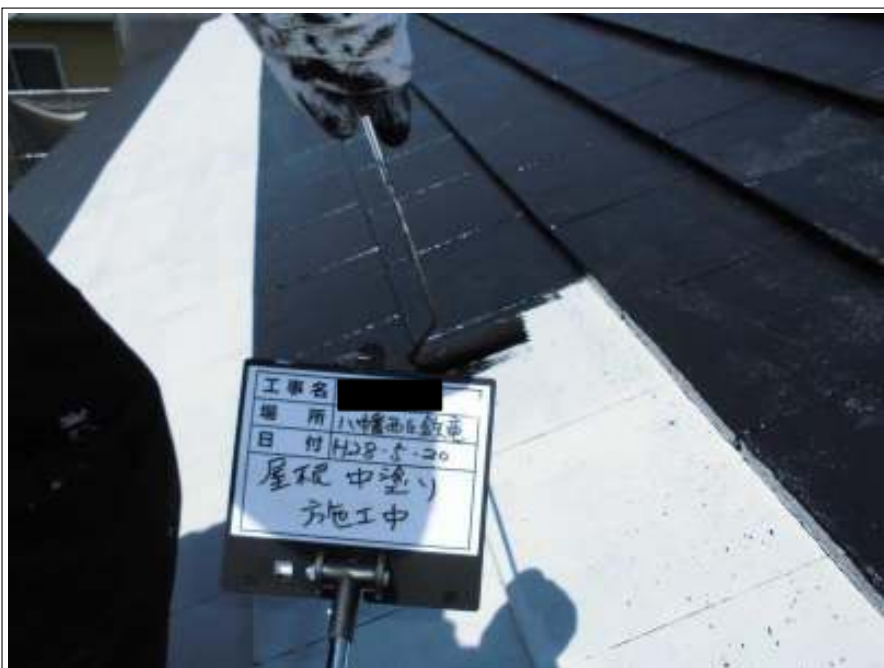
屋根 中塗り施工中

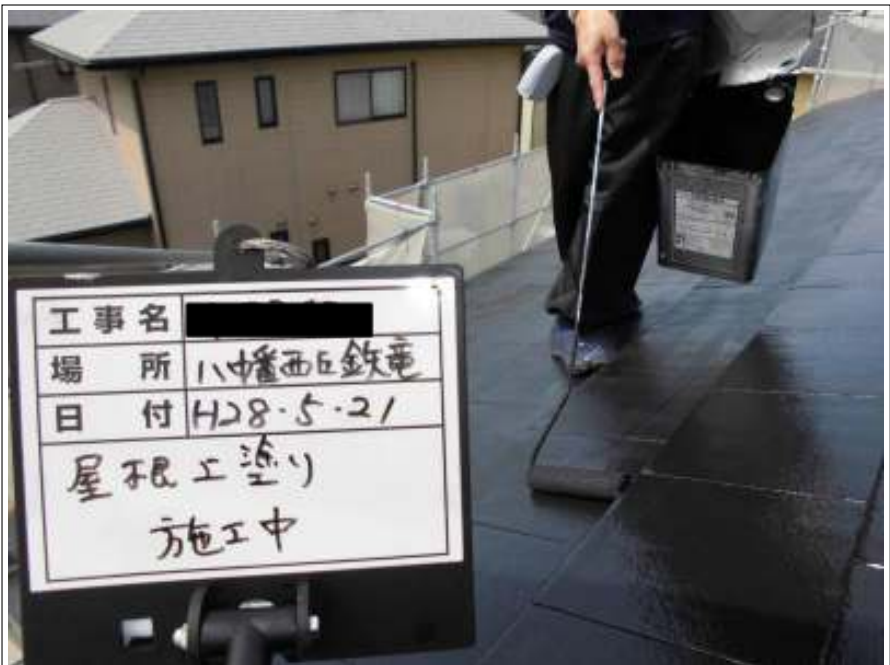
屋根 上塗り施工中

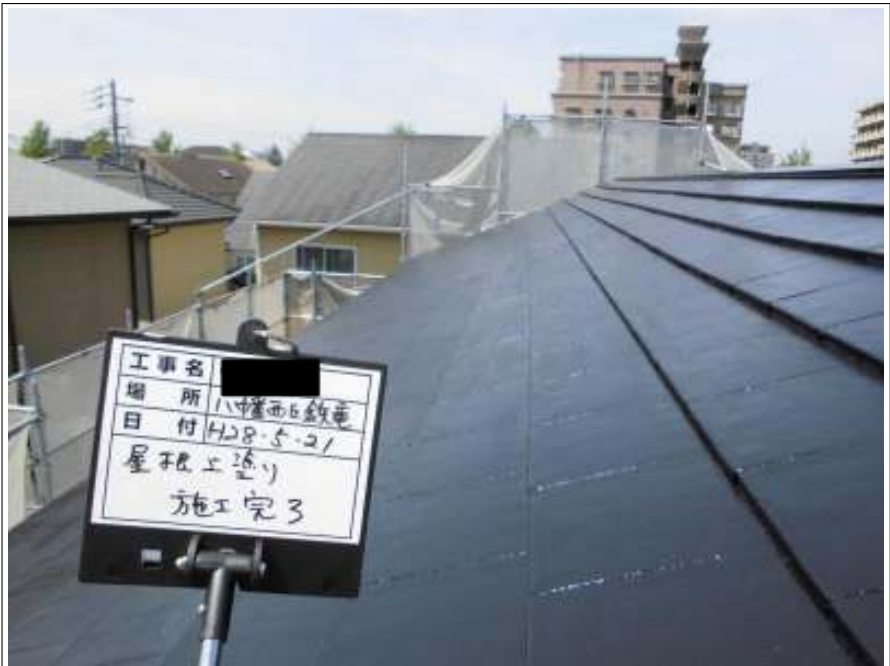
屋根 上塗り施工後

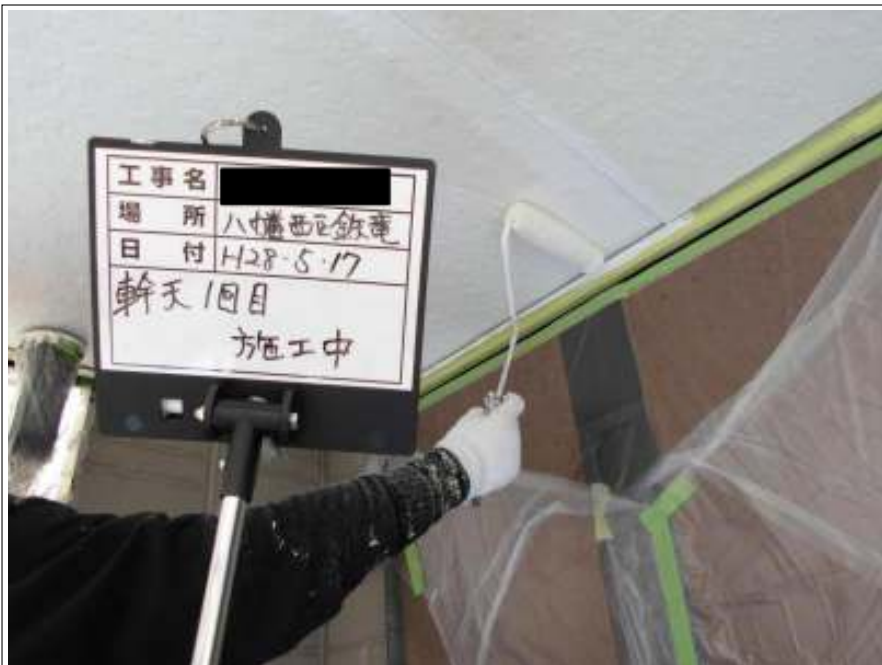
軒天 上塗り（1回目）施工中

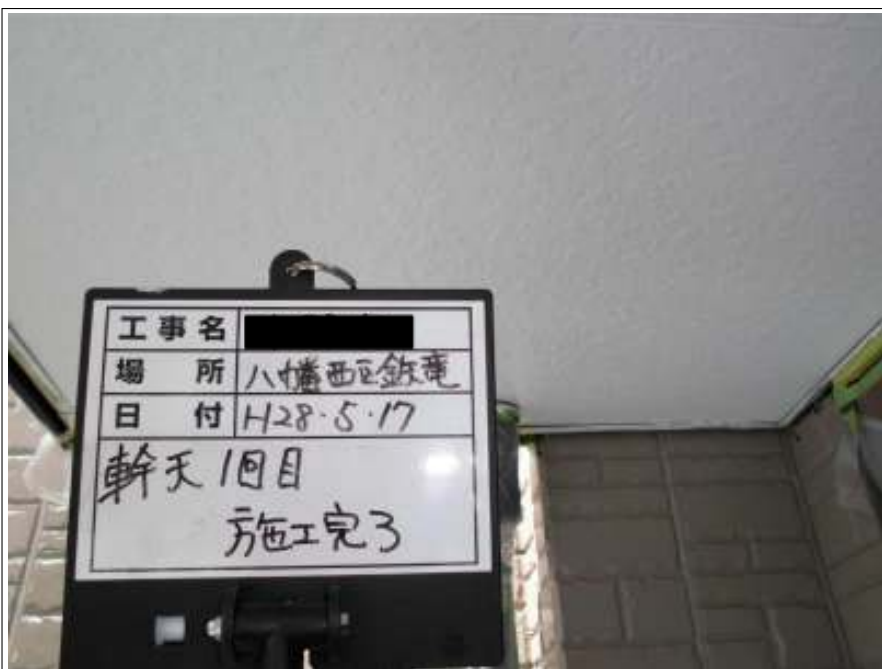
軒天 上塗り（1回目）施工後

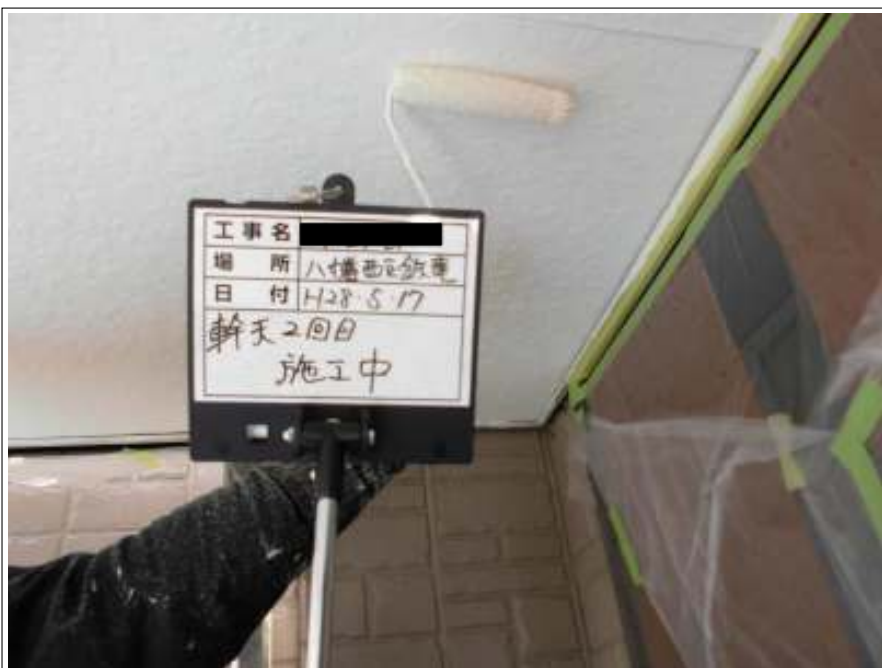
軒天 上塗り（2回目）施工中

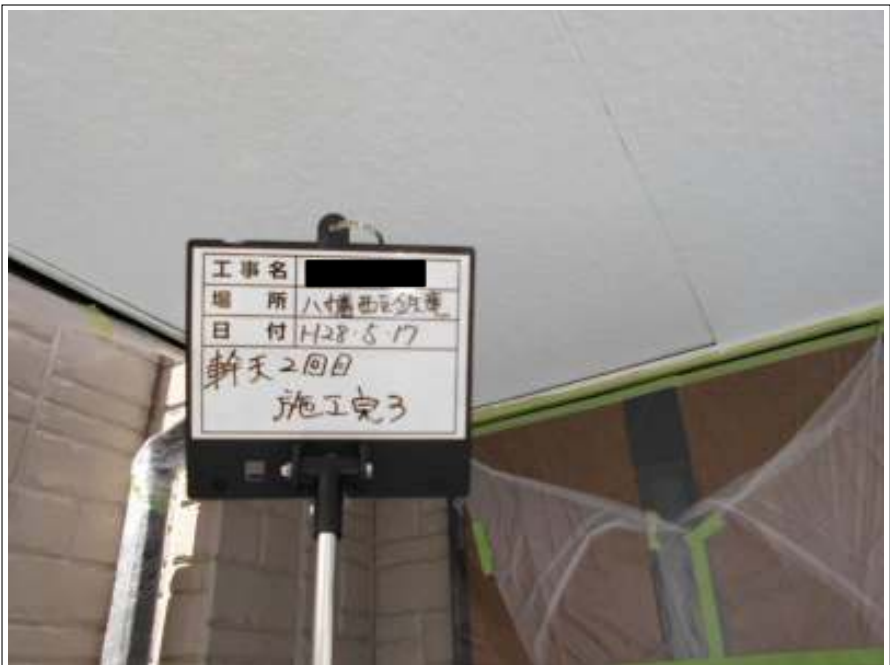
軒天 上塗り（2回目）施工後

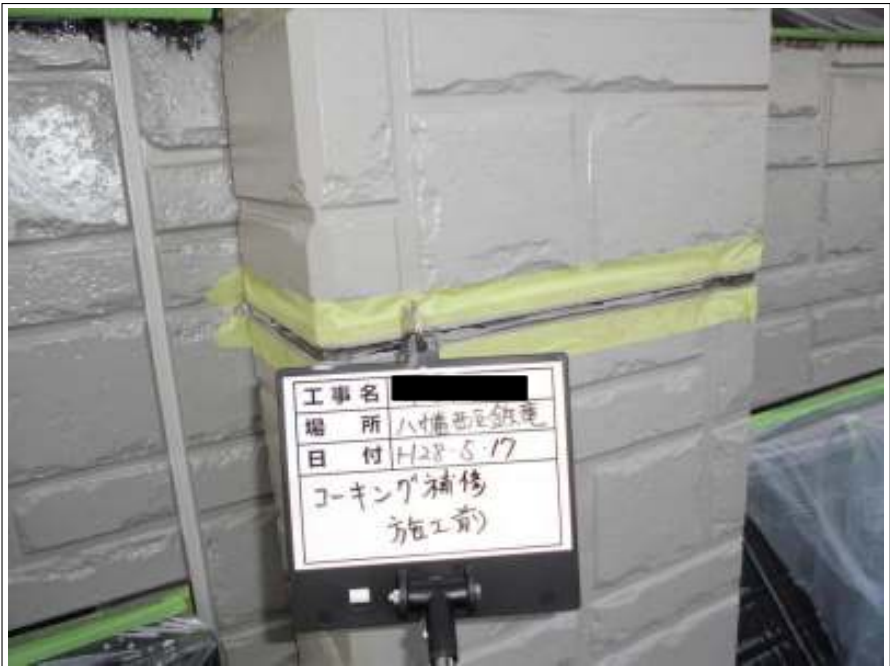
コーキング打ち替え 施工前

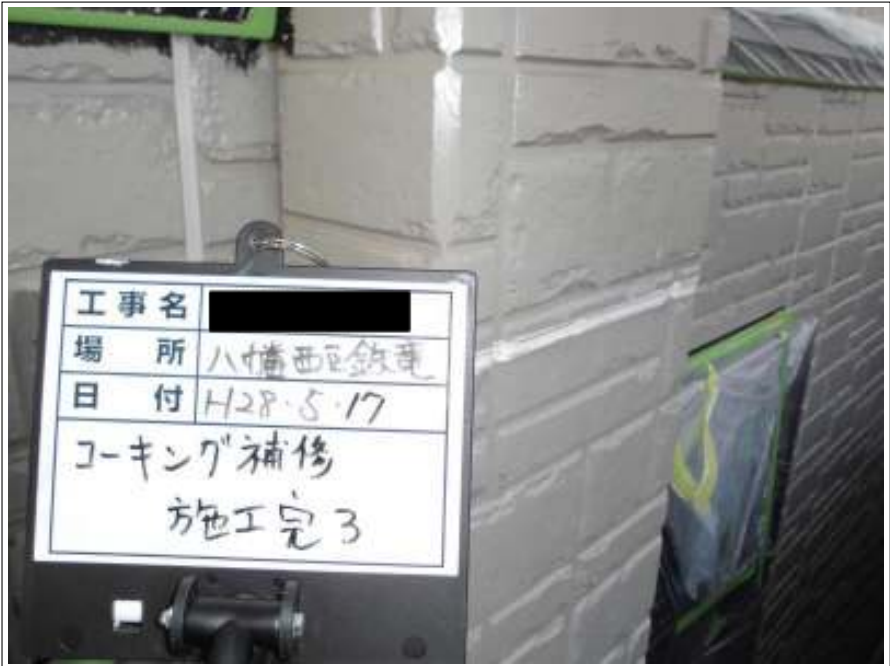
コーキング打ち替え 施工後

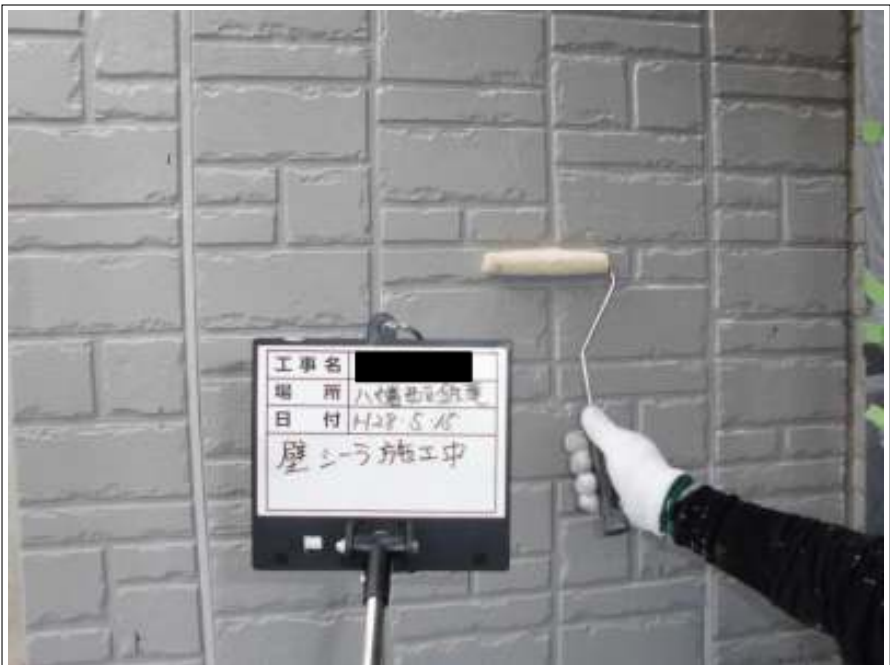
外壁 下塗り施工中

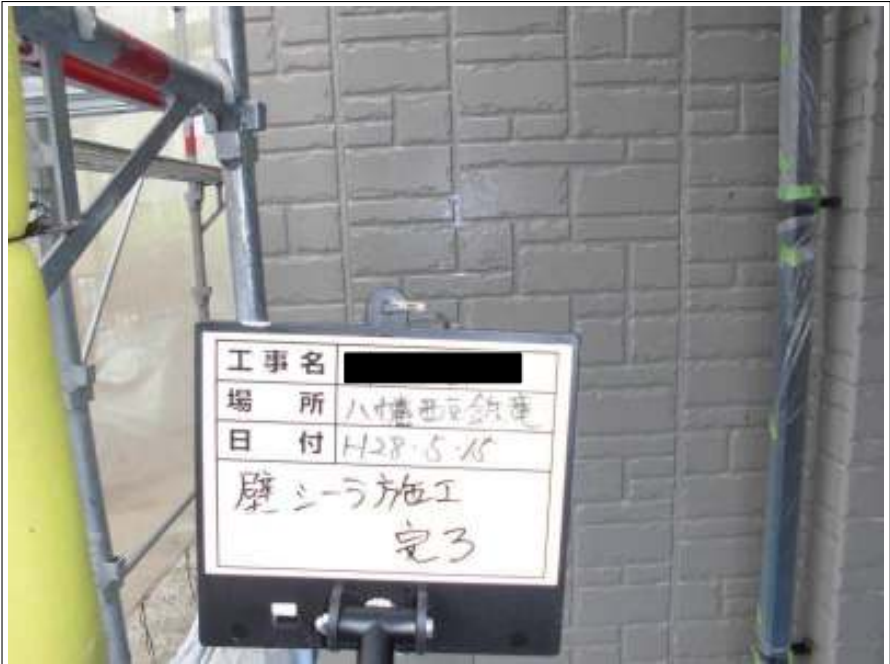
外壁 下塗り施工後

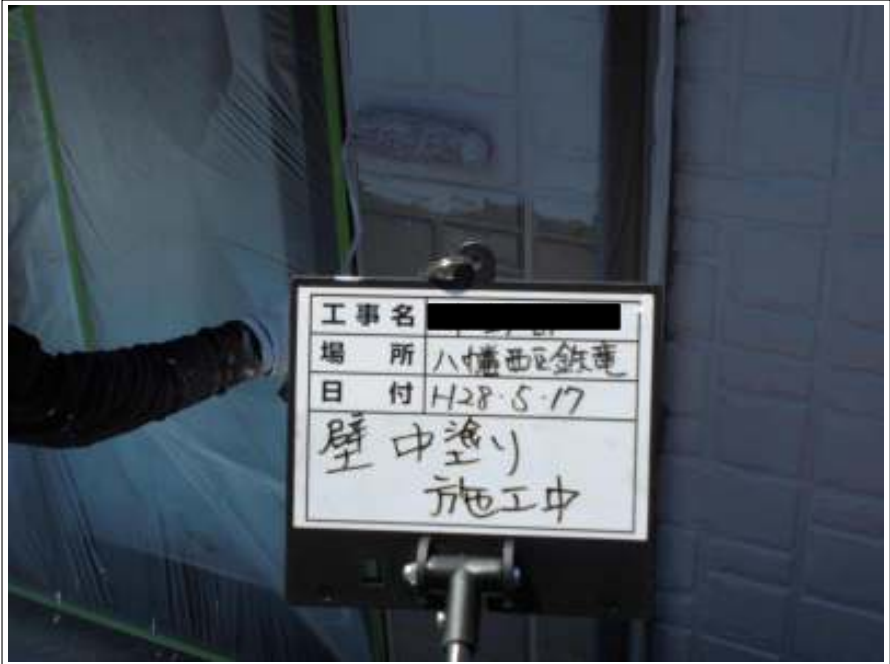
外壁 中塗り施工中

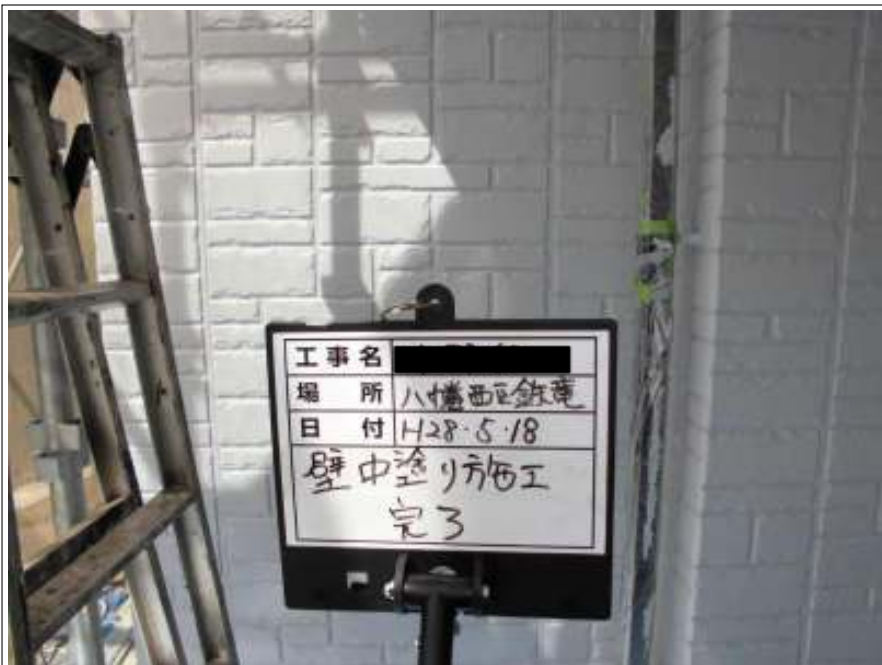
外壁 中塗り施工後

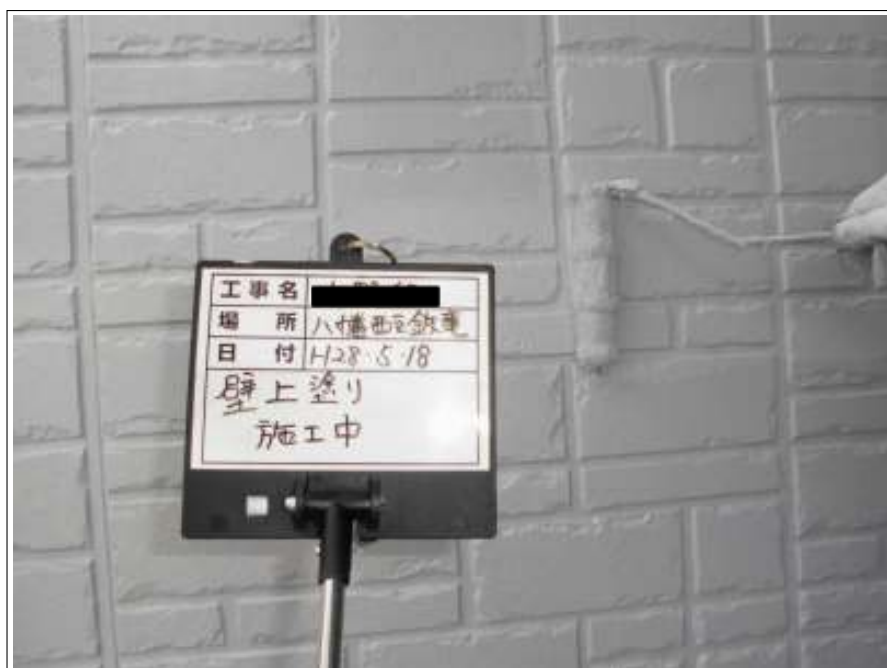
外壁 上塗り施工中

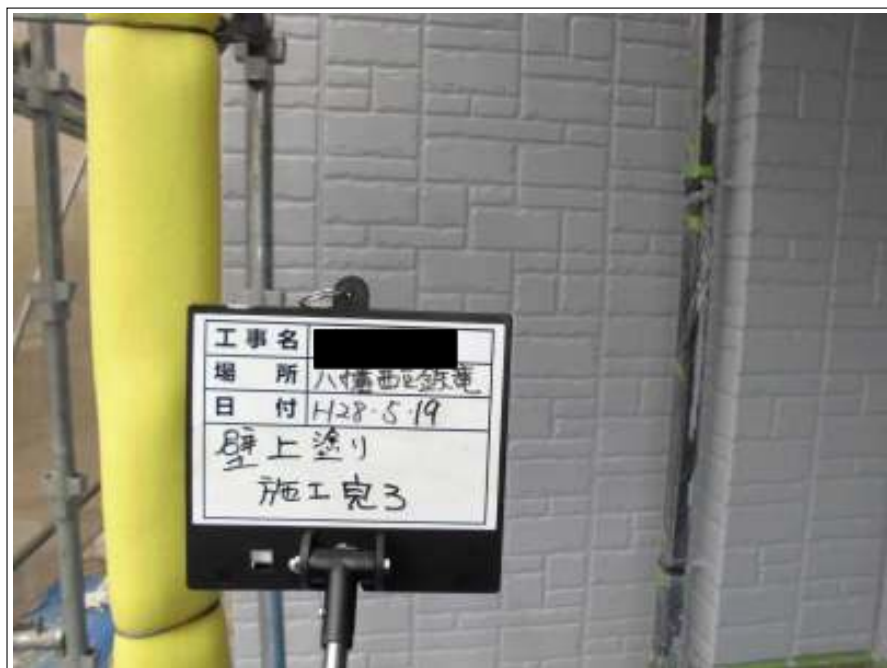
外壁 上塗り施工後

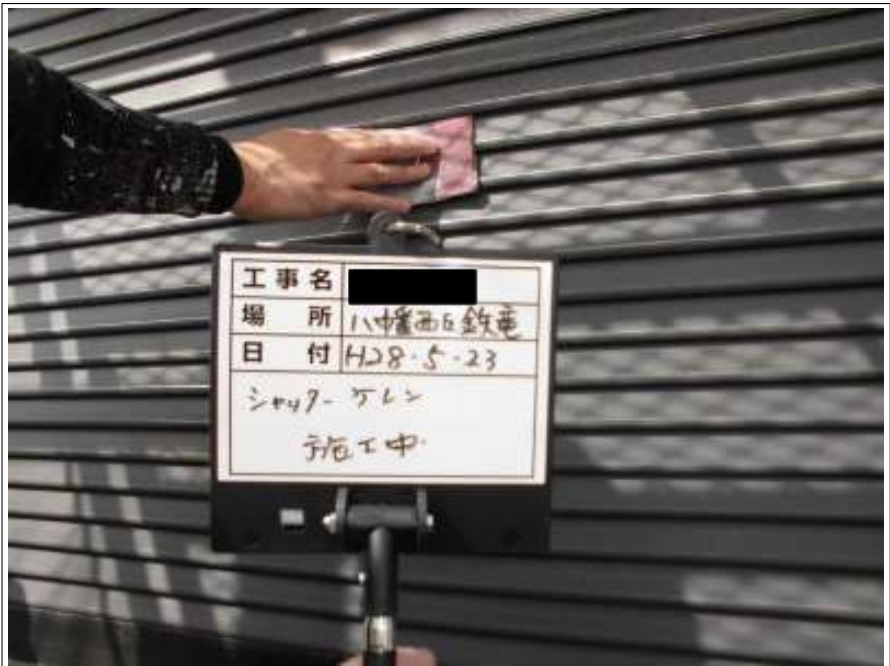
シャッター ケレン処理施工中

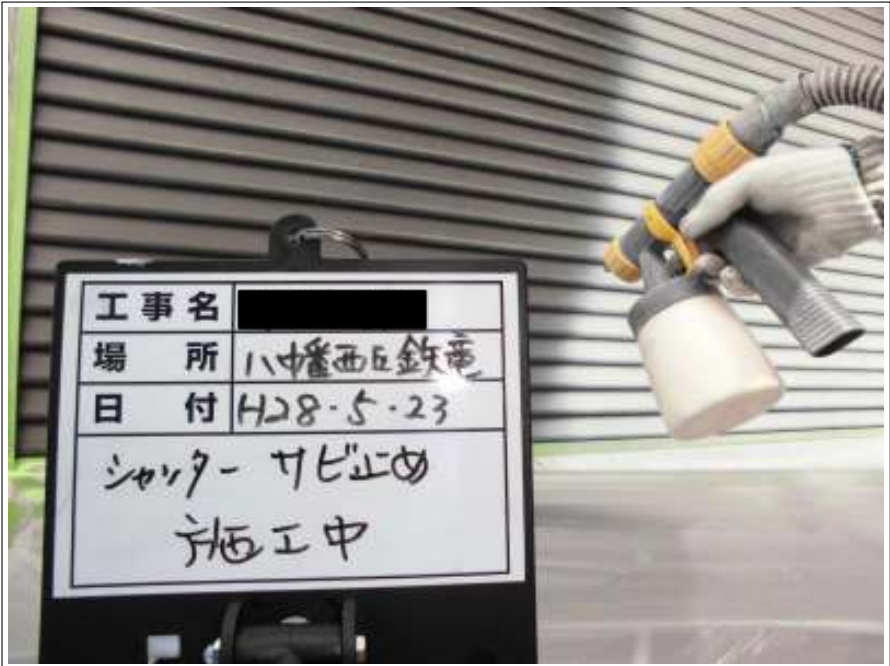
シャッター サビ止め塗布施工中

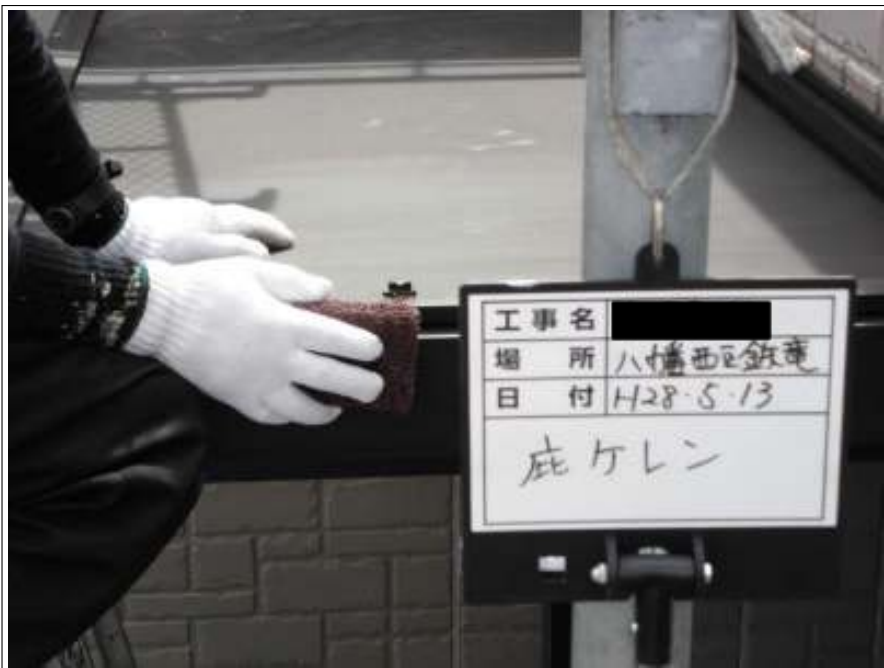
工事名	XXXXXXXXXX
場所	八幡西区鉄道
日付	H28.5.13
底ケレン

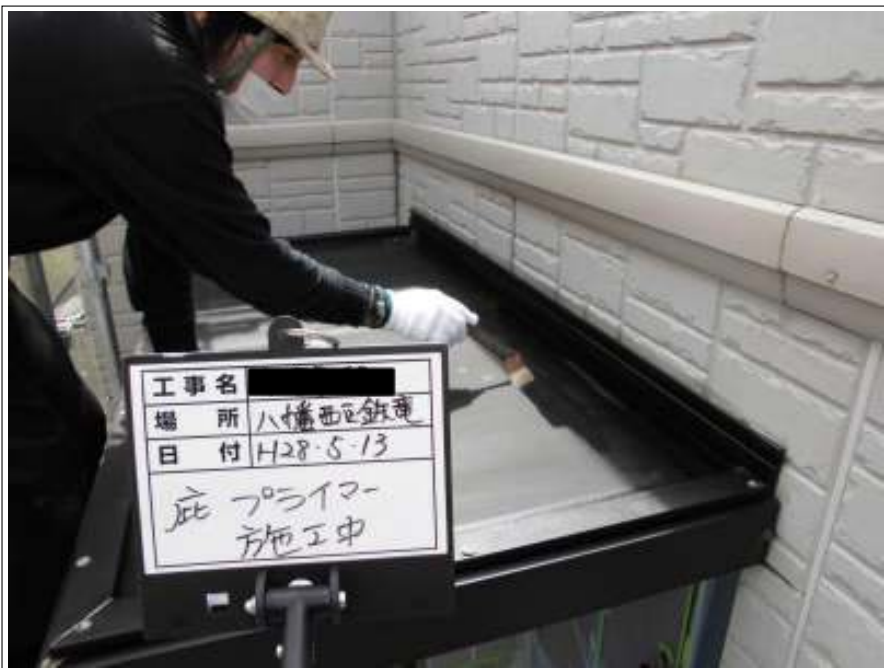
工事名	XXXXXXXXXX
場所	八幡西区鉄道
日付	H28.5.13
底プライマー 施工中

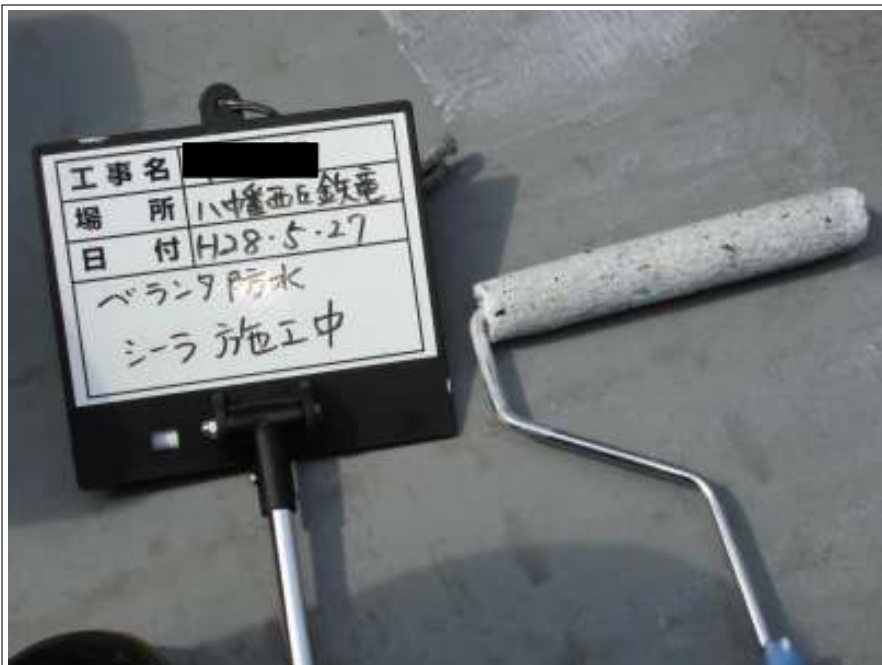
ベランダ防水 下塗り施工中

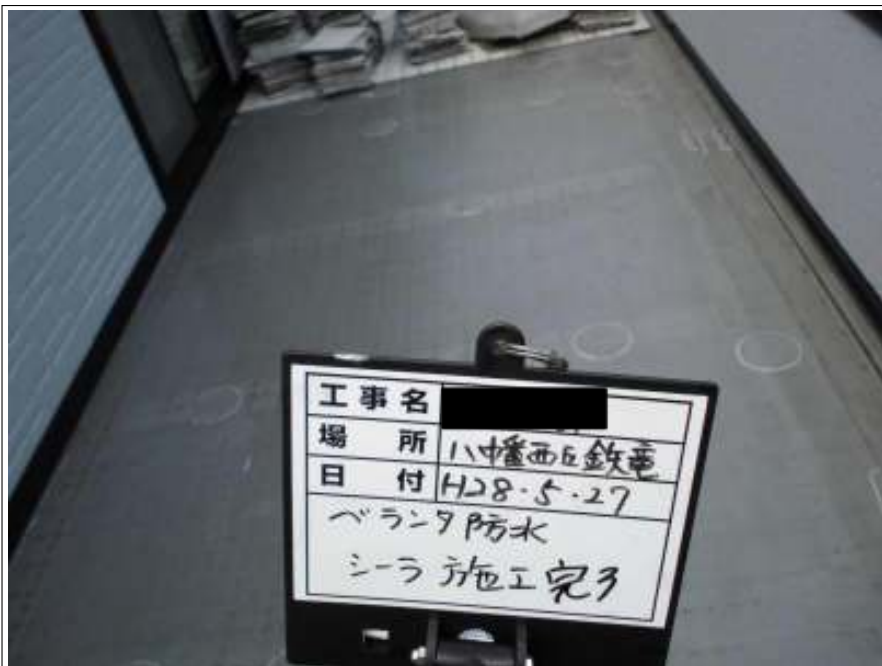
ベランダ防水 下塗り施工後
