# 工事写真報告書

工事名 N 様 邸

工事箇所 屋根・外壁・その他 塗装工事一式

工事施工者 ベストホーム株式会社

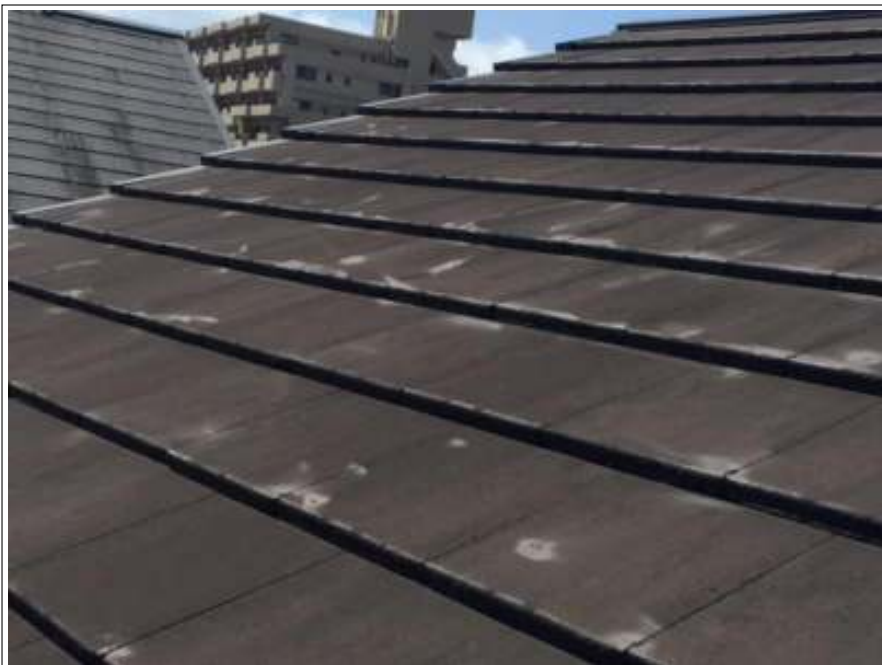
## 屋根

表面の塗装劣化が進み、雨水を吸って乾いてを繰り返し瓦の割れやズレが生じ、瓦の下の防水シートが破れてくると雨漏れを起こしてしまいますので、割れやズレなどを抑えるために塗装が必要です。

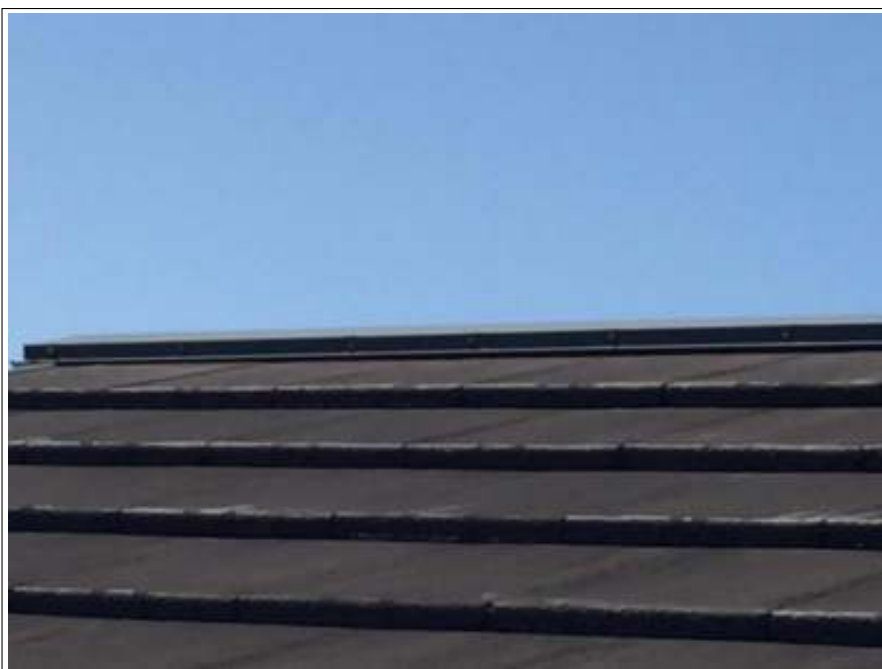
## 屋根

同上

※ 棟板金の釘の浮きの確認と補修もしていきます。

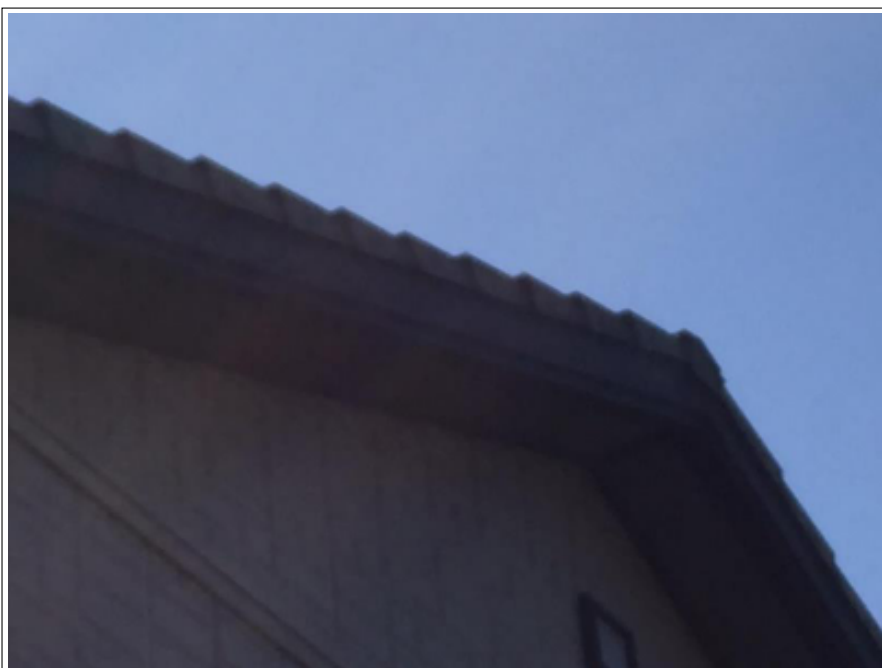
## 破風板

経年劣化しています。

劣化すると腐食、お住まいの痛みにつながりますので、下塗り・上塗りをおこないます。

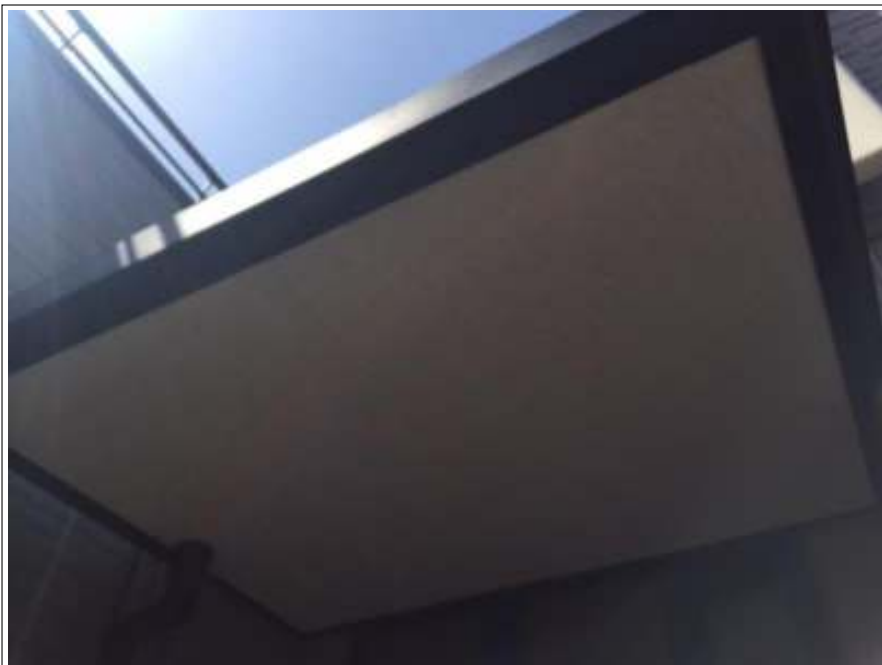
### 軒天

経年劣化しております。

この部分は通気性の良い軒天専用の  
塗装をしていきます。

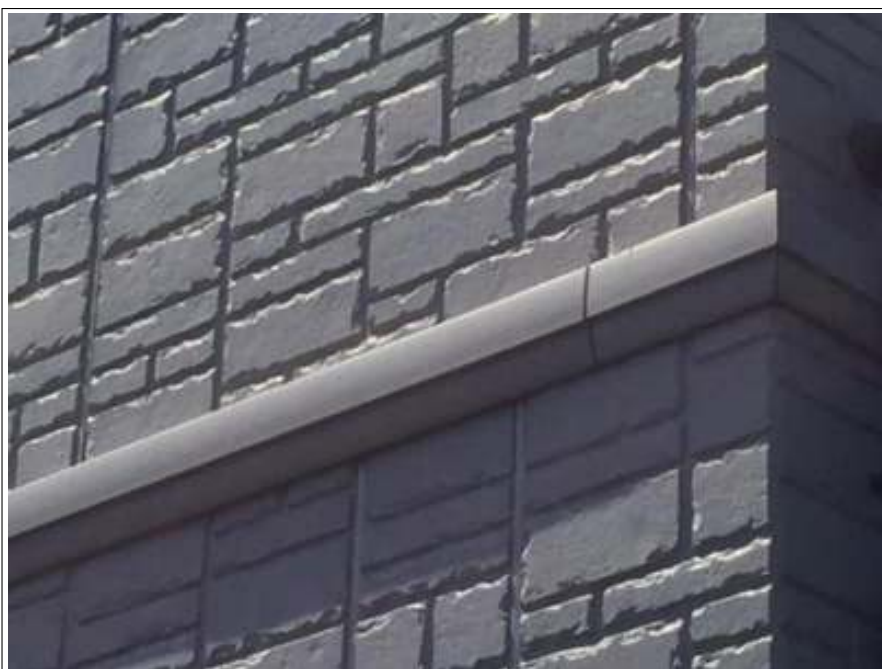
### 帯

経年劣化しています。

劣化すると腐食、お住まいの痛みに  
つながりますので、下塗り・上塗り  
をおこないます。

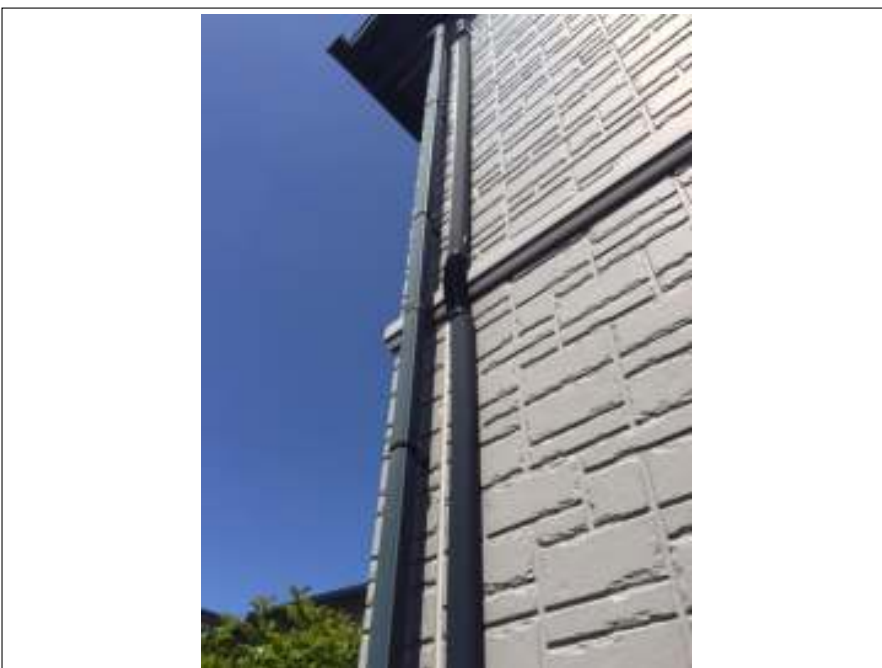
### 樋

こちらは塩ビ素材になります。

劣化すると割れが生じたりするこ  
とがありますので、塩ビ専用の下塗り  
をおこない塗装をしていきます。

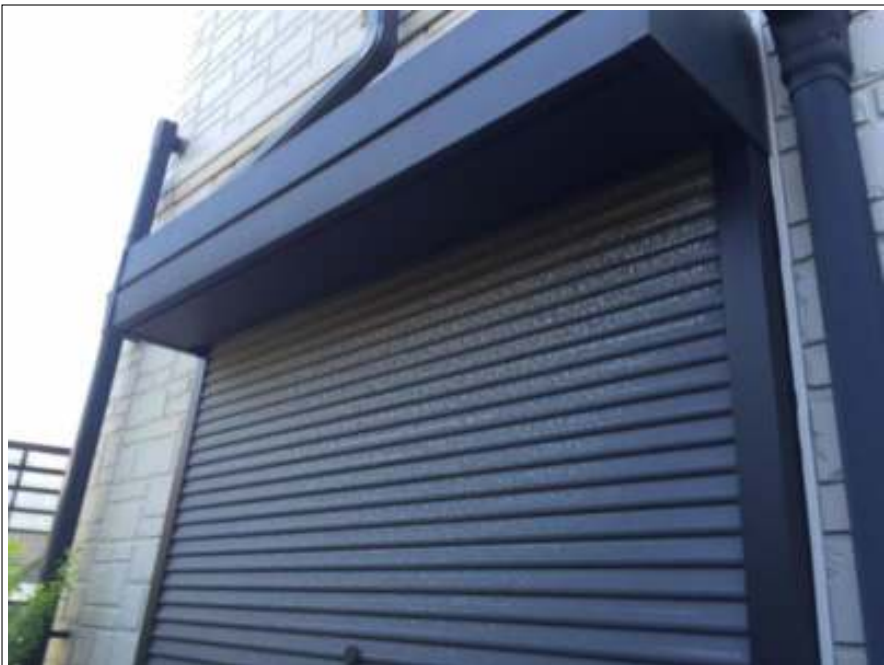
### シャッター・シャッターBOX

この部分は鉄、スチール素材になります。劣化するとサビが発生してきますので塗装が必要です。

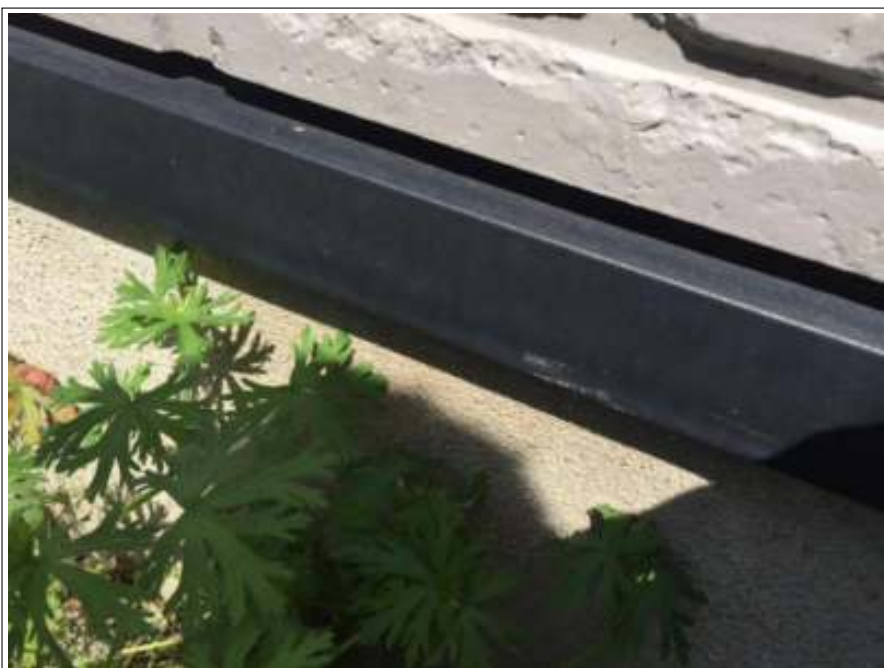
### 土台水切り

同上

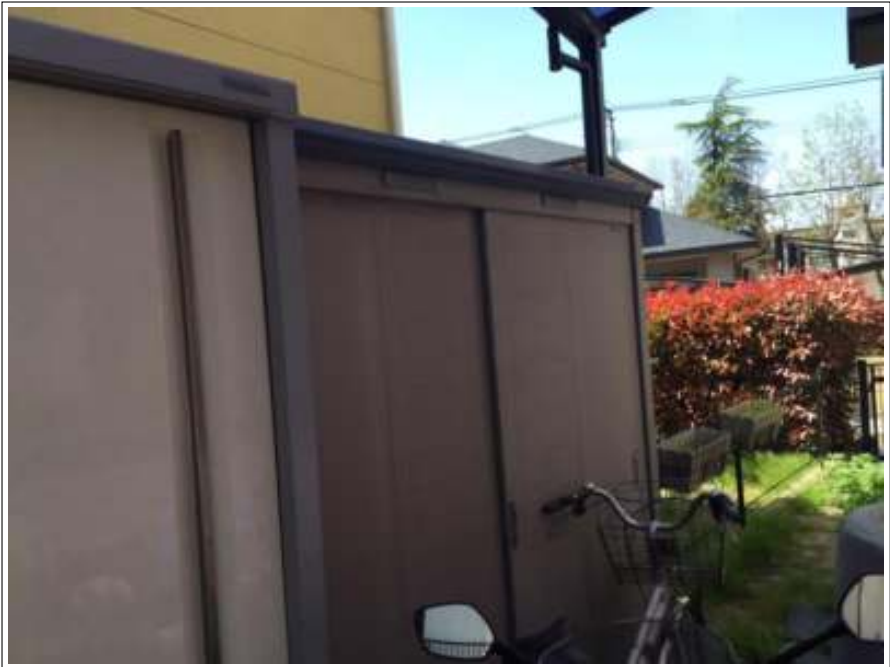
倉庫屋根 一カ所

同上

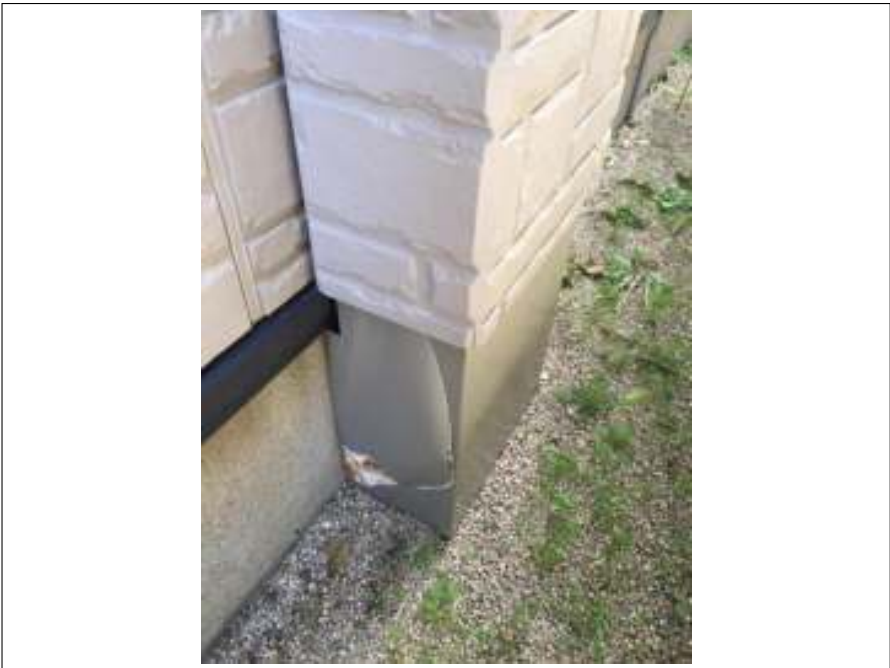
鉄部

同上

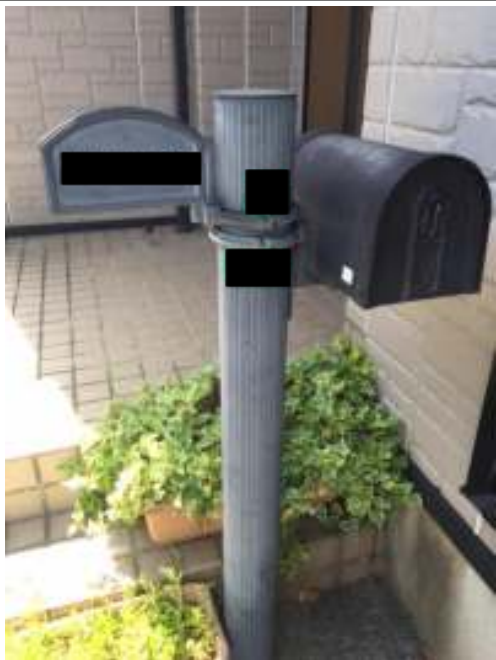
### ポスト

鋳物素材になります。

ミツチャクロンを入れて塗装していきますが先々剥がれる可能性があります。

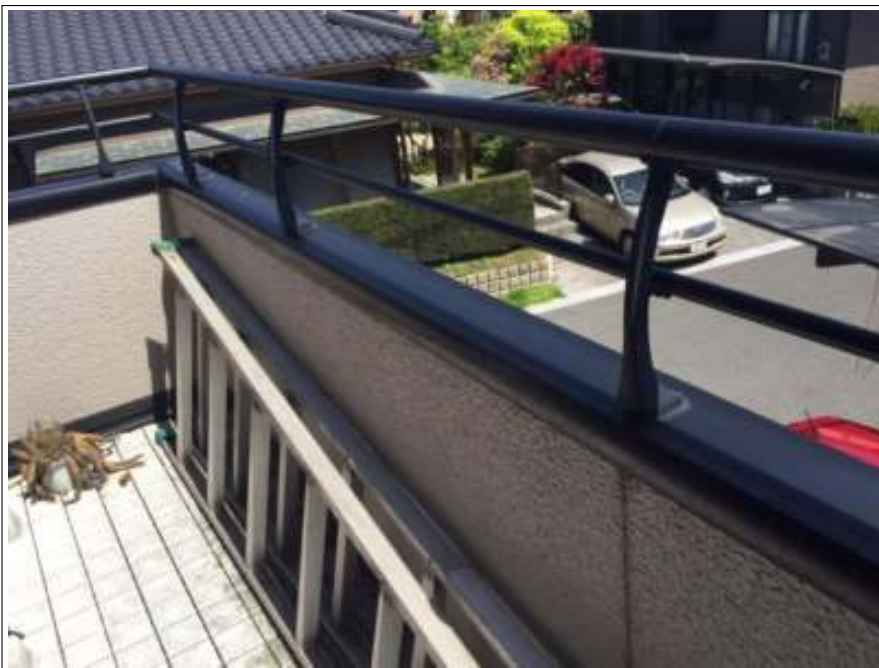
### ベランダ手摺

アルミ素材になります。

ミツチャクロンを入れて塗装していきますが先々剥がれる可能性があります。

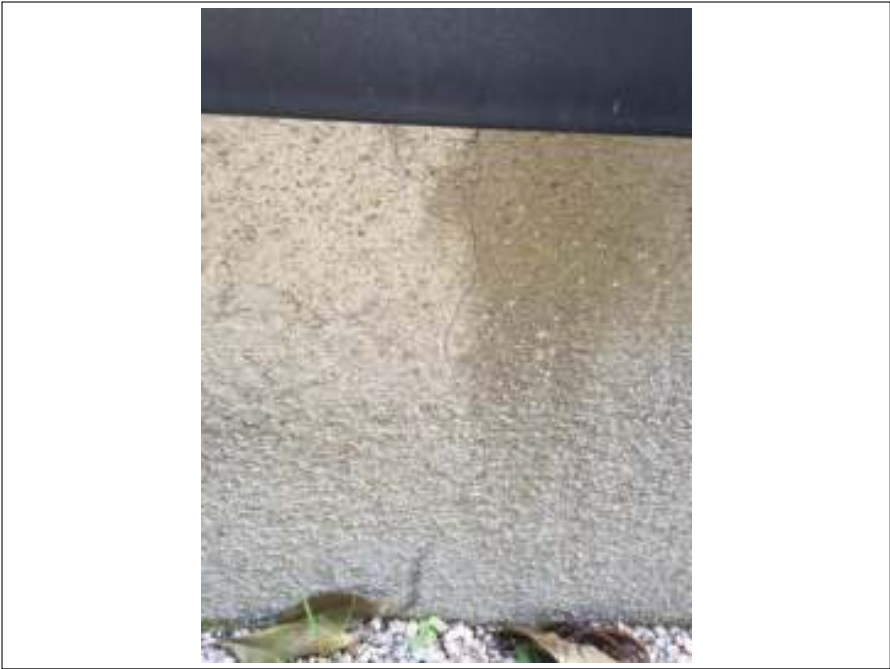
**基礎 クラック部**

アルカリ性のコンクリートは空気中の二酸化炭素や酸性雨と結合することによって徐々に中性化されます。

中性化されたコンクリートは表面にヒビが入るだけでなく、内部の鉄筋の腐食や膨張につながり構造物の性能低下につながりますので、シーリング等で補修をおこないます。

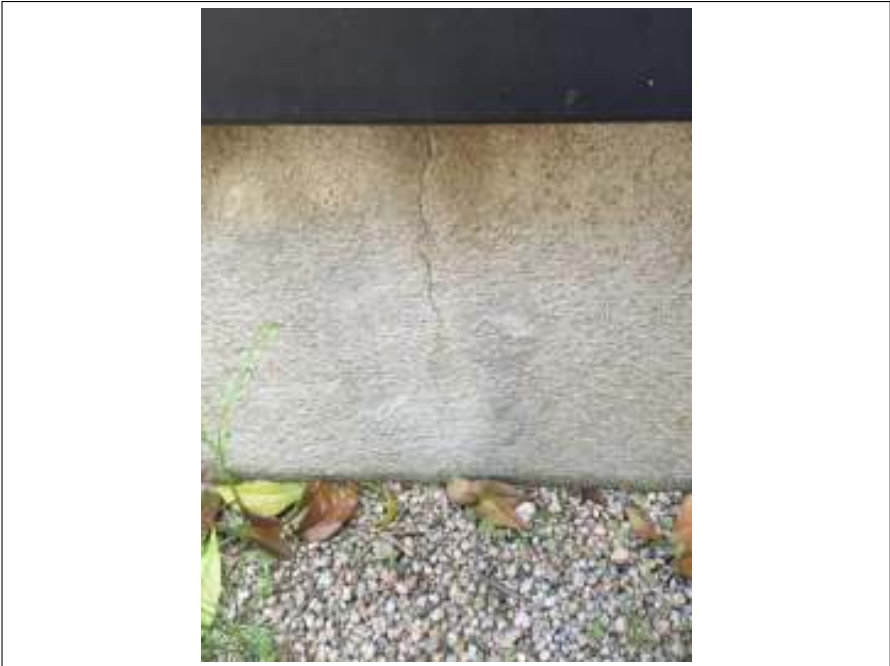
**基礎 クラック部**

同上

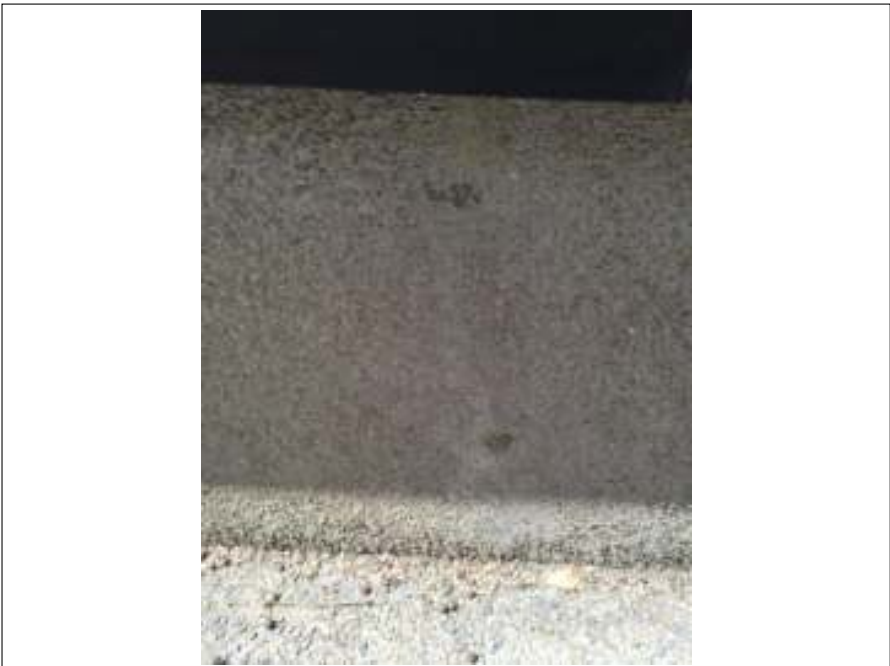
**基礎 クラック部**

同上

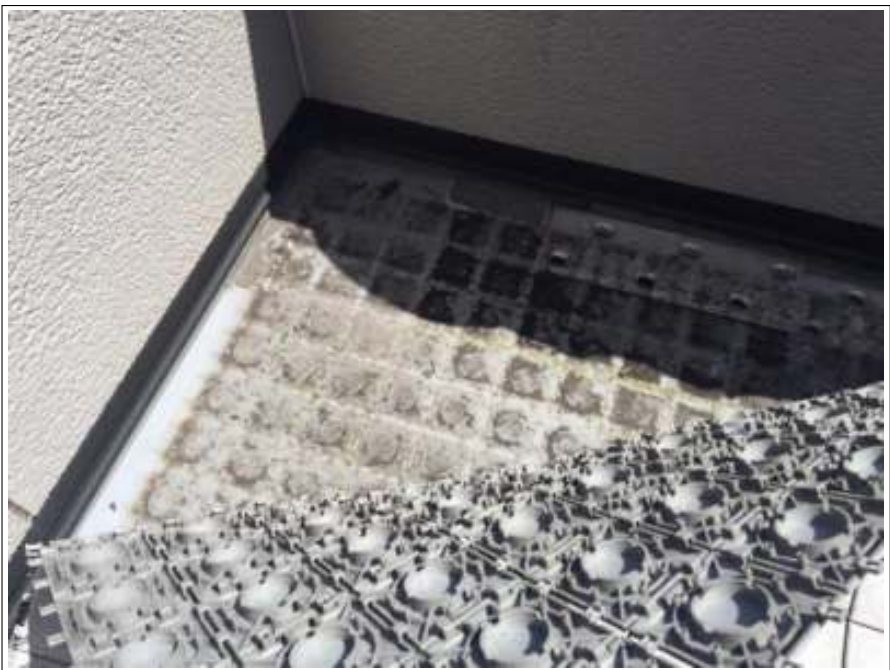
バルコニー床

同上

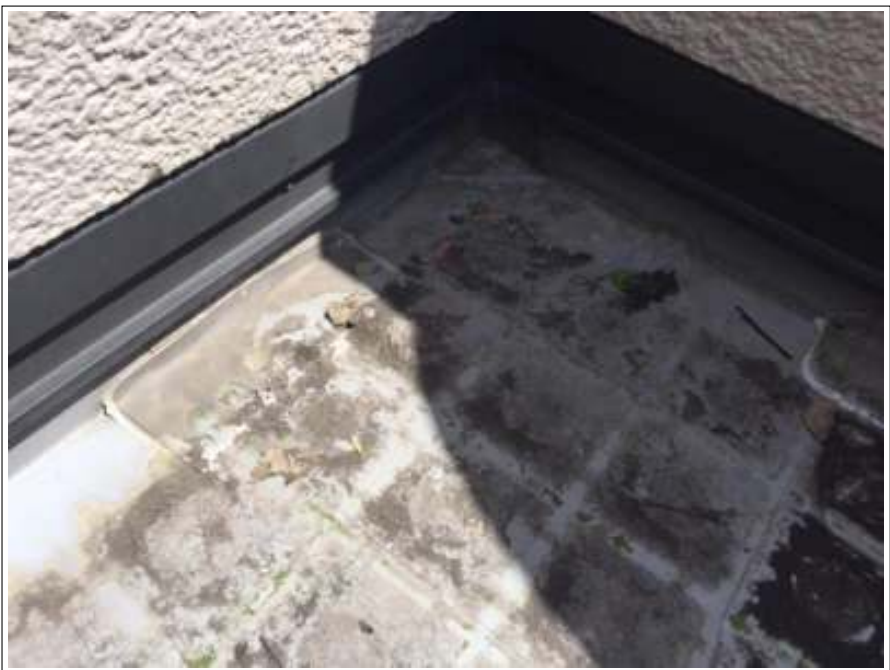
バルコニー床

同上

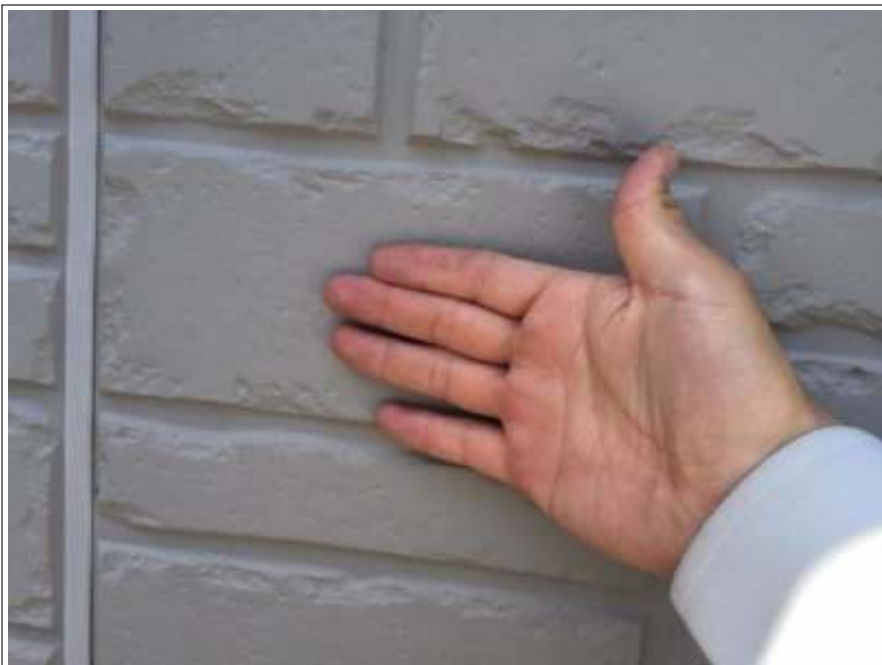
### チョーキング現象

紫外線などにより塗膜の表面が劣化し、チョークの粉状のような状態になっています。

この状態になると表面から水や湿気を吸い込んでしまい、外壁や中の躯体の痛みにつながりますので、早めの塗装をお勧めします。

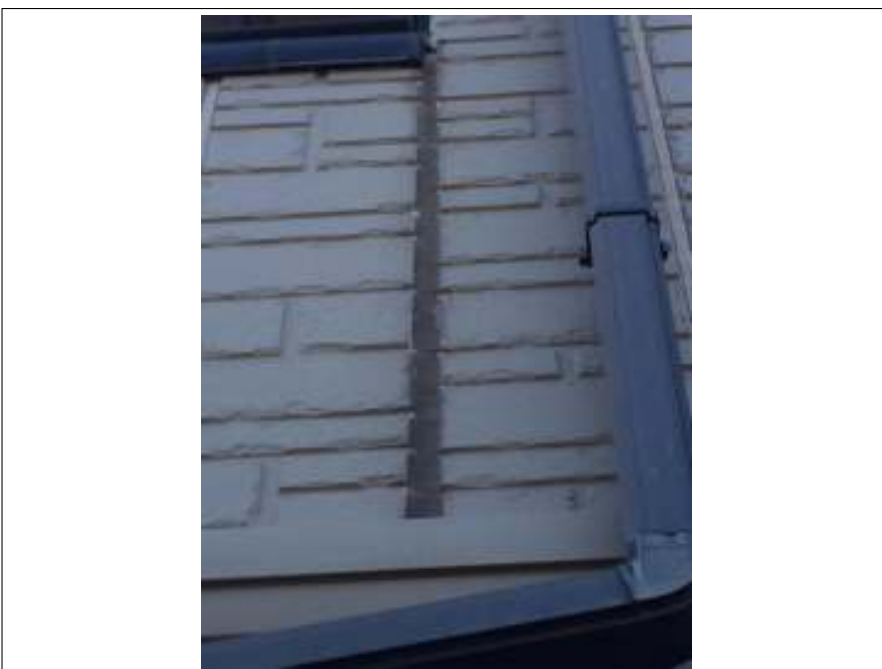
### シーリング劣化部

劣化している部分があります。この部分から雨水や湿気、炭酸ガス等が直接侵入し躯体・ボードの痛みや建物の寿命につながりますので、シーリング等で補修ををおこない塗装をしていきます。

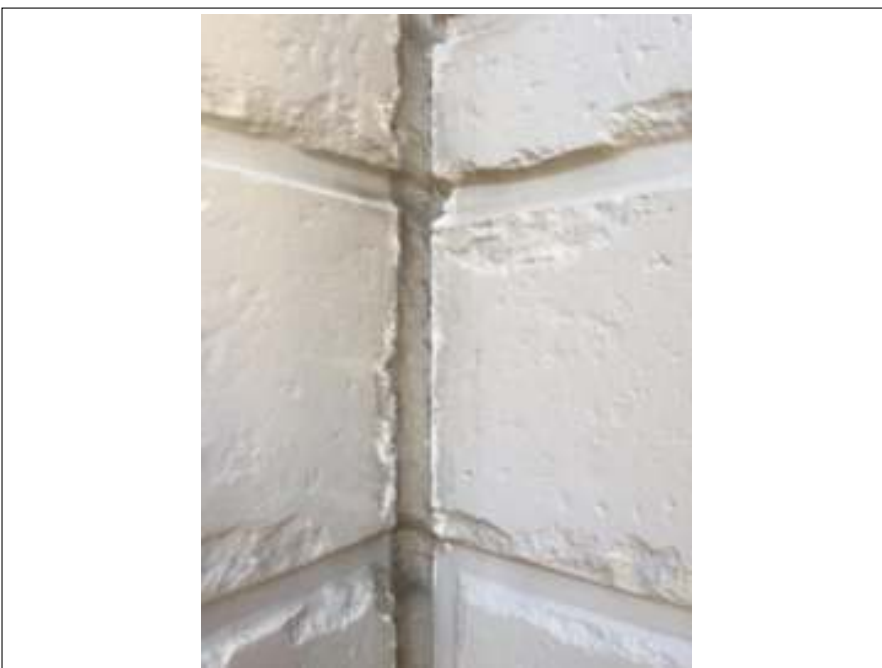
### シーリング劣化部

同上

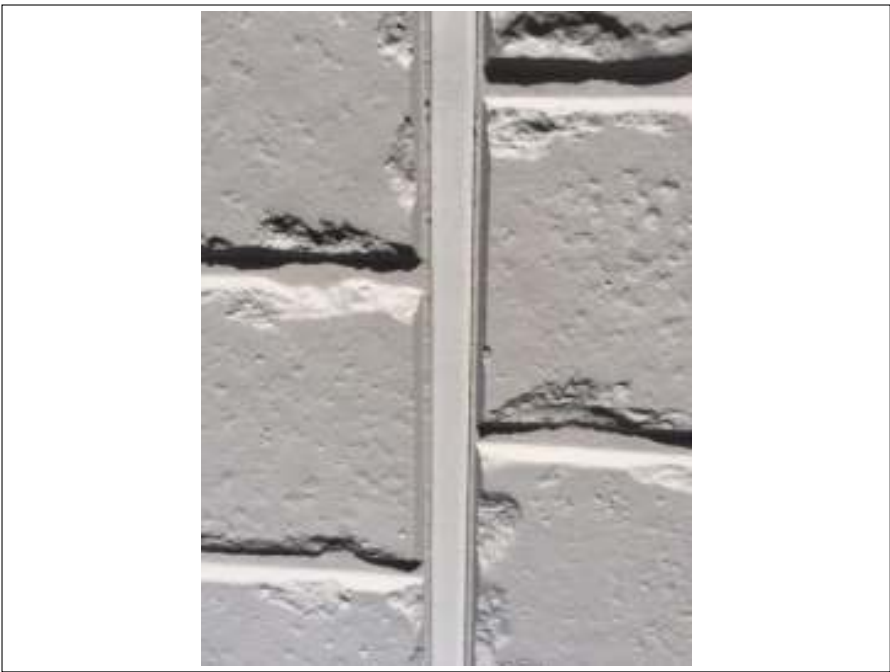
定型シール目地

こちらは通常のゴムのようなシーリングではなく、パッキンのようなメーカーさんオリジナルの目地になります。
