## 工事写真報告書

工事名 K様邸

工事箇所 外壁・その他 塗装工事一式

工事施工者 ベストホーム株式会社

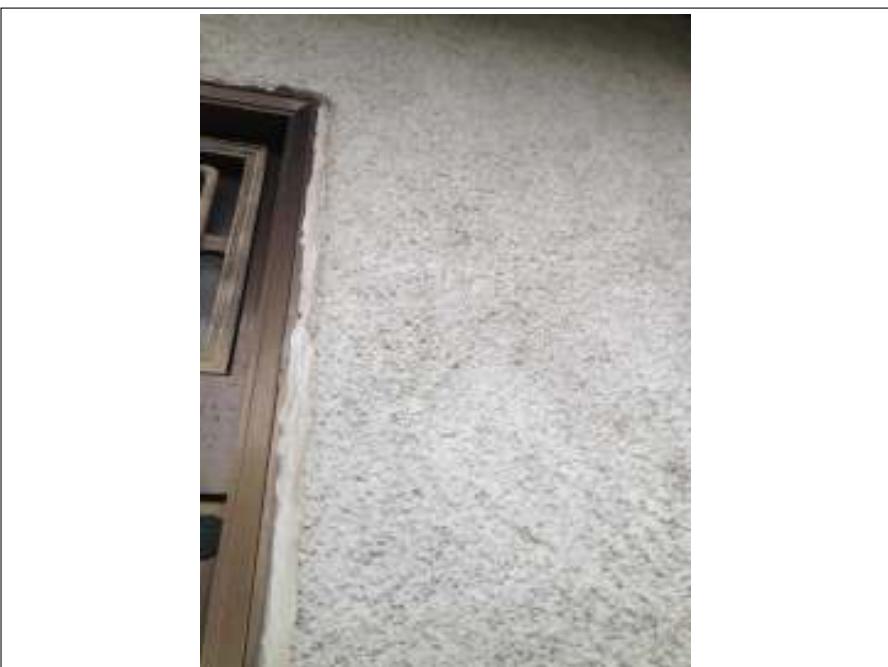
玄関部 外壁

シーリングの補修あとが見られます。

この部分は出来るだけ除去し補修後の塗装をおこないます。

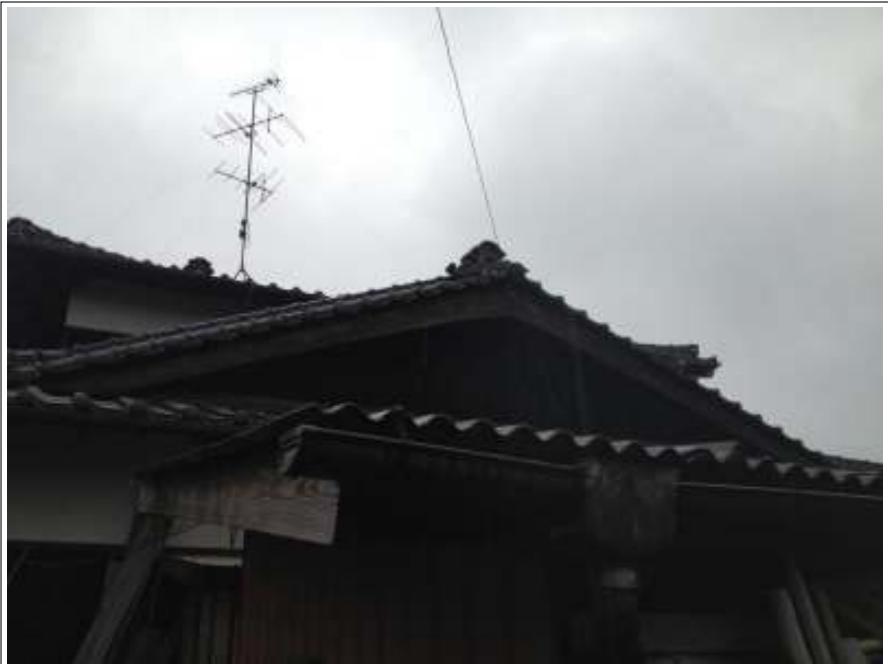
### 破風板

経年劣化しています。劣化が進むと腐食や害虫の被害に繋がってきますので、この部分は防腐剤の入った、木目を活かす塗装をしていきます。

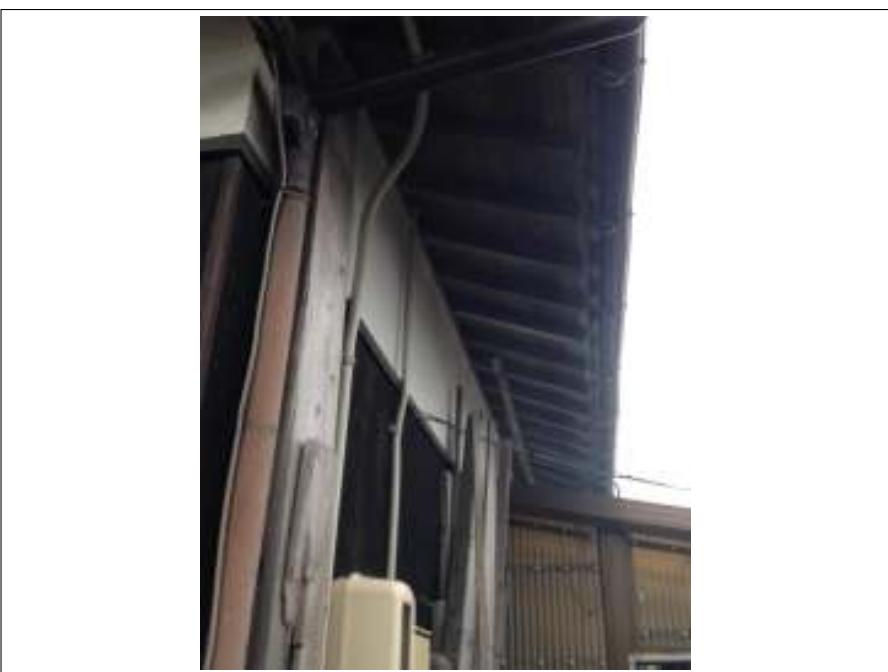
### 軒天

同上

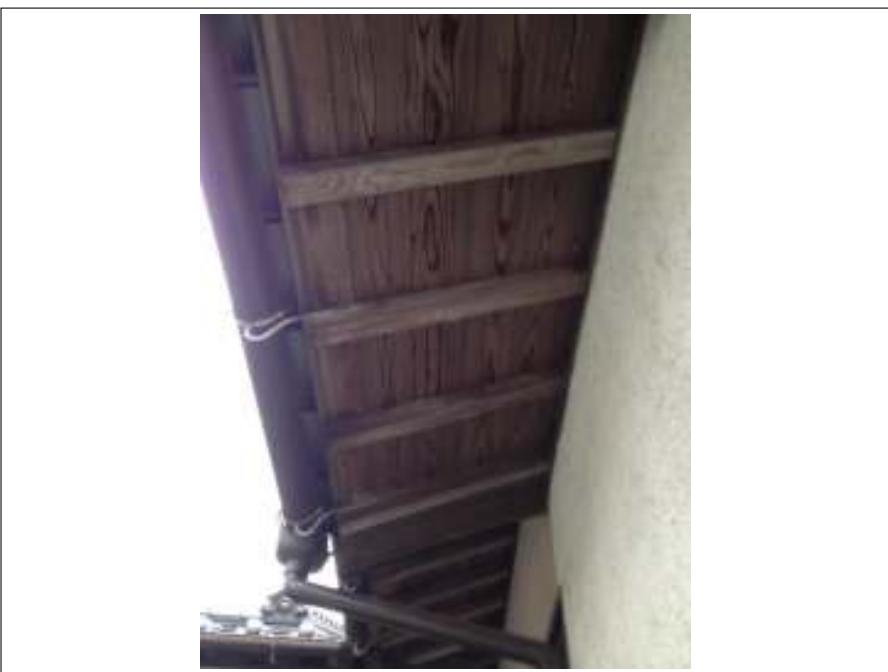
### 桁

同上

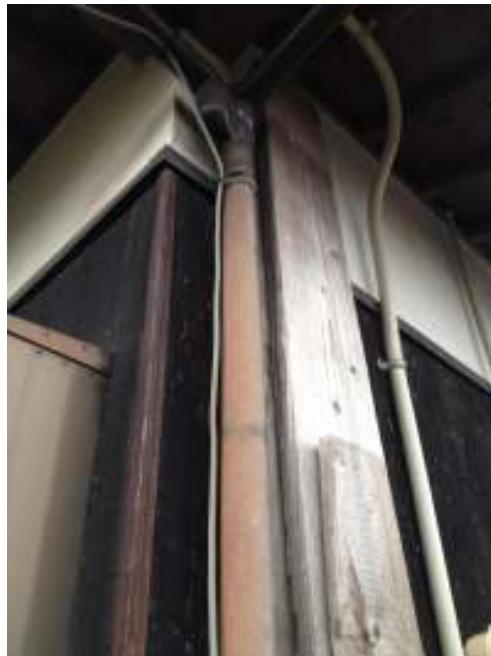
### 樋・ダクトカバー

こちらは塩ビ素材になります。  
劣化すると割れが生じたりすること  
がありますので、塩ビ専用の下塗り  
をおこない塗装をしていきます。

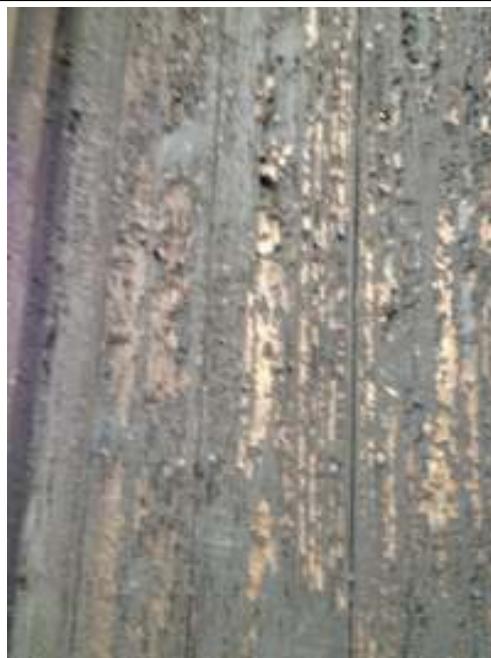
### 木部

旧塗膜が剥離をおこしています。  
このまま塗装しても旧塗膜から剥が  
れる恐れがありますので、密着の悪い  
旧塗膜をケレン作業で除去し、塗  
装をしていきます。

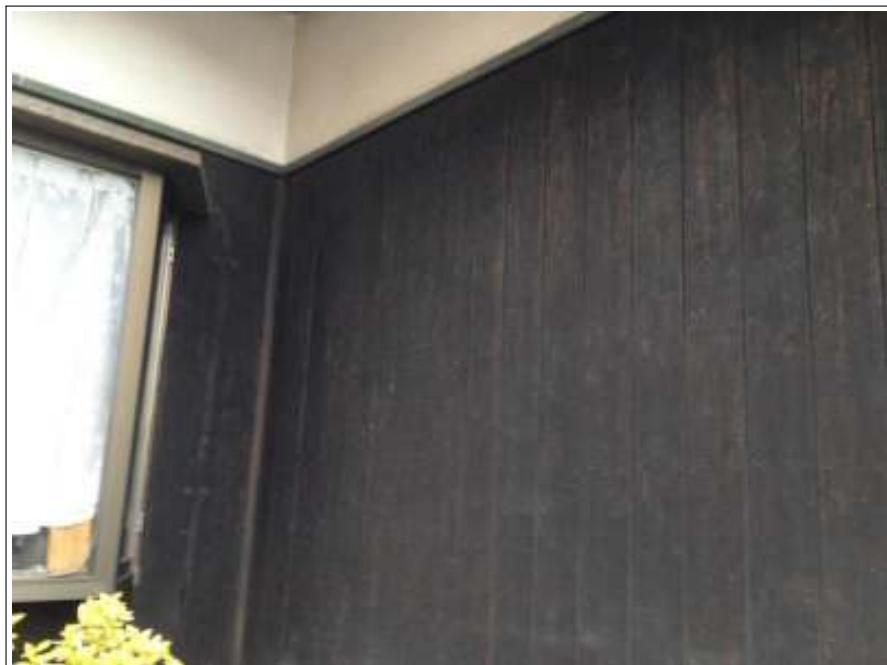
### 木部

一度膜を張る塗装をしておりますの  
で、今回も膜を張る塗装施工になり  
ます。

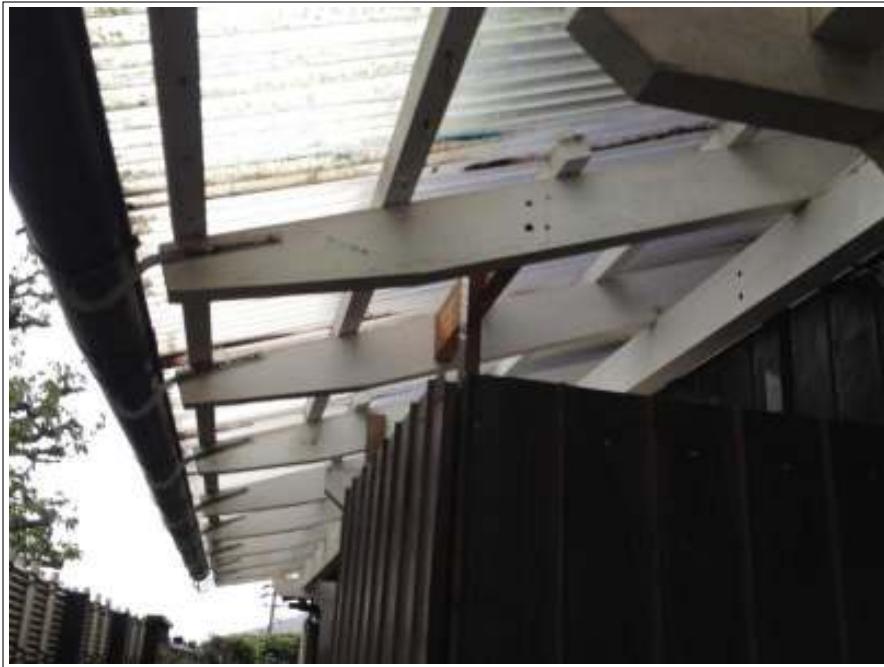
木部

同上

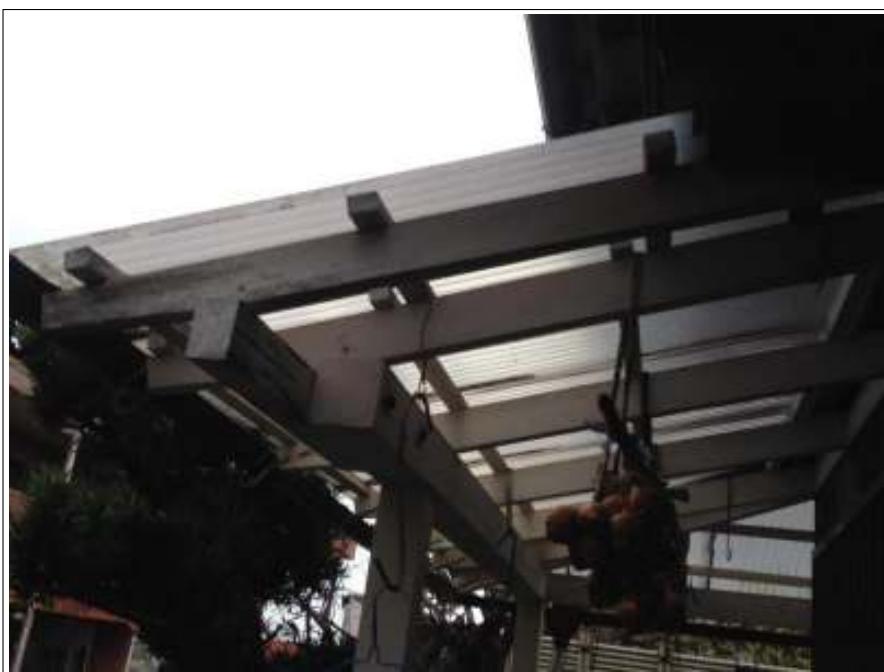
木部

同上

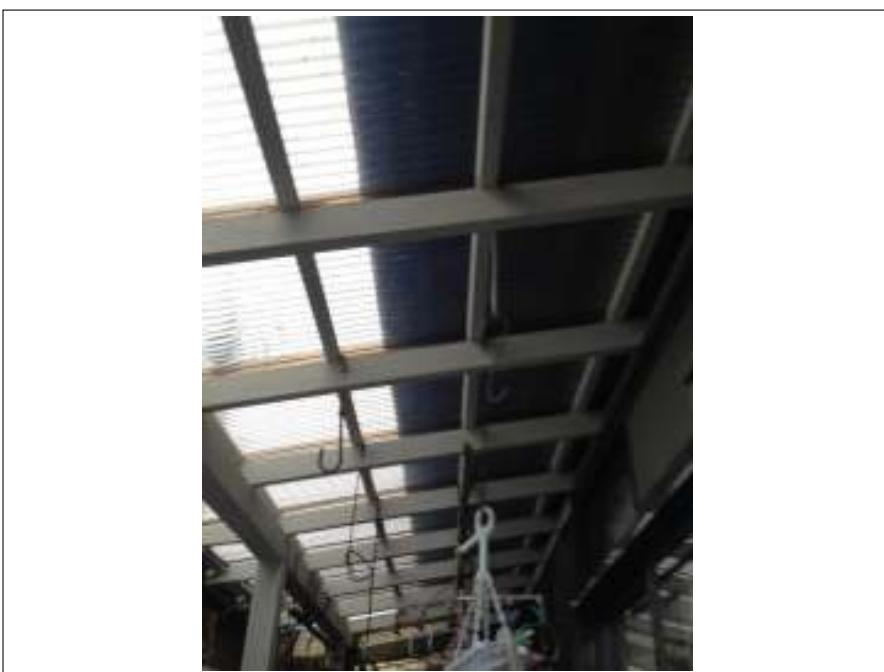
木部

同上

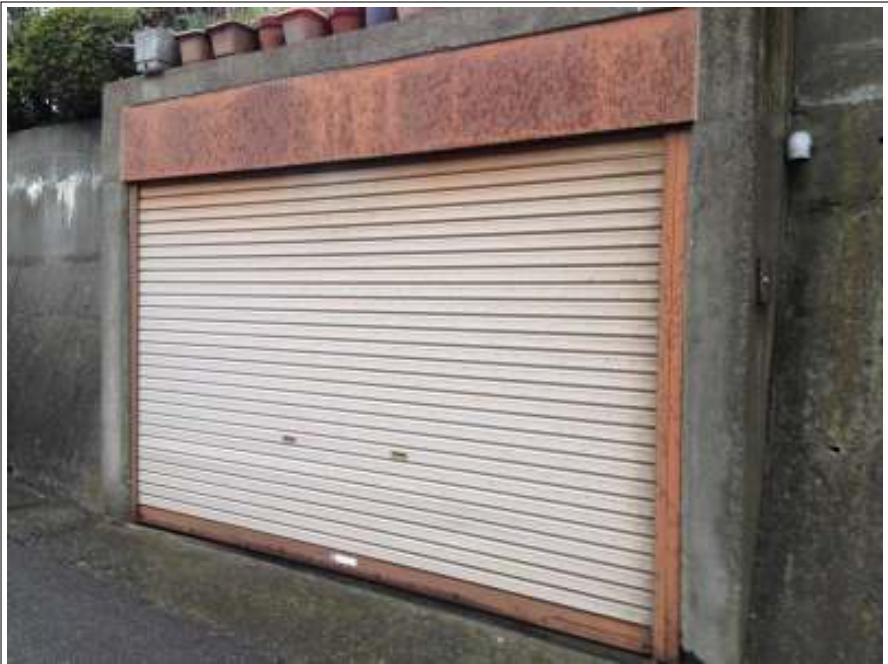
## 車庫 シャッター

この部分は鉄、スチール素材になります。

劣化するとサビが発生してきますので塗装が必要です。

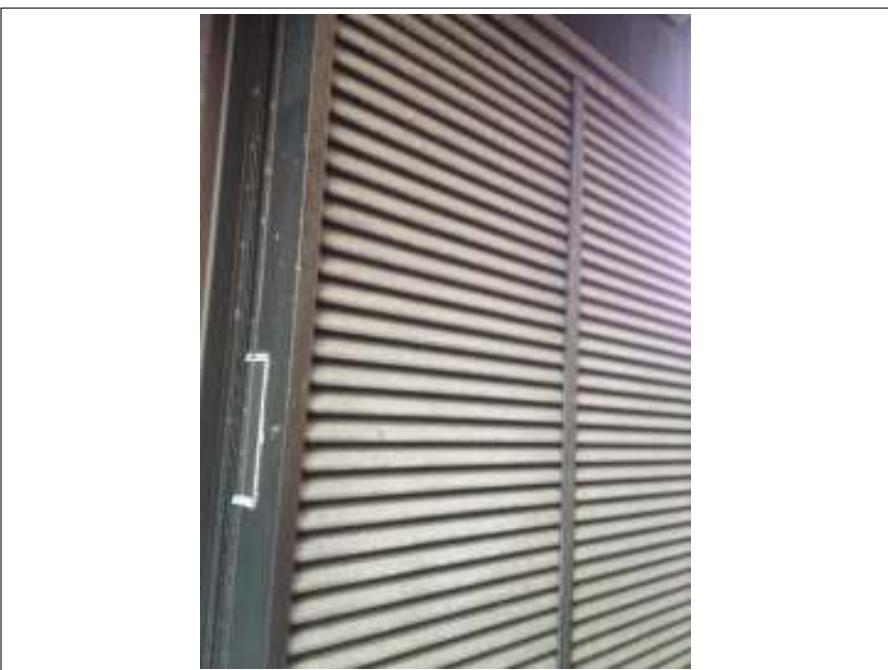
## 雨戸・戸袋

同上

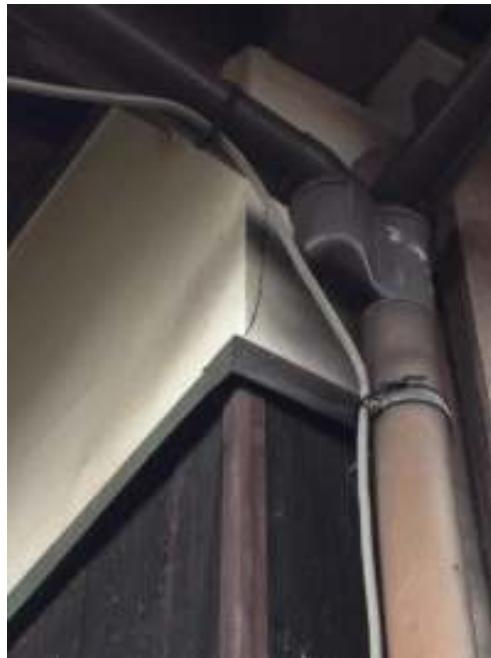
### 漆喰 クラック部

数ヶ所見られました。

この部分はパテ等で補修をおこない、漆喰専用の塗装をしていきます。

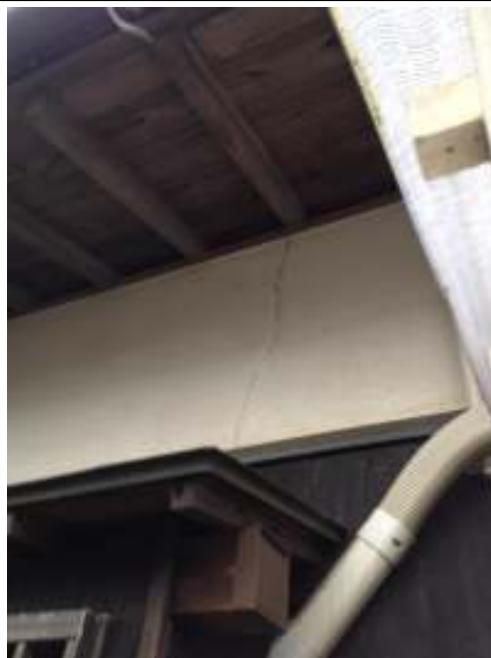
### 漆喰 クラック部

補修あとが見られます。

出来る限り除去し、塗装していきます。

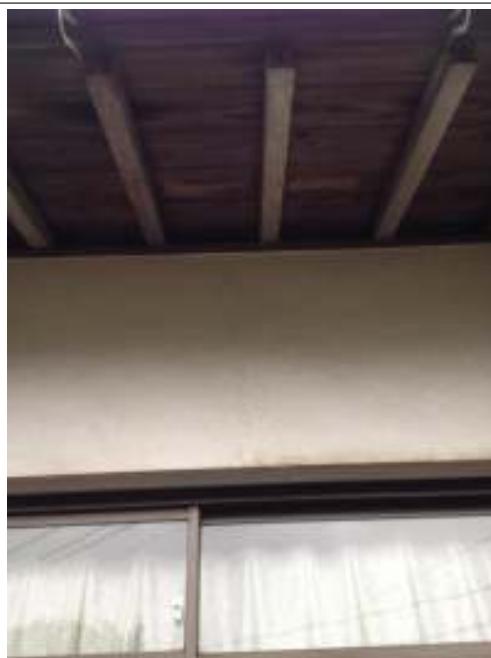
### 漆喰 クラック部

同上

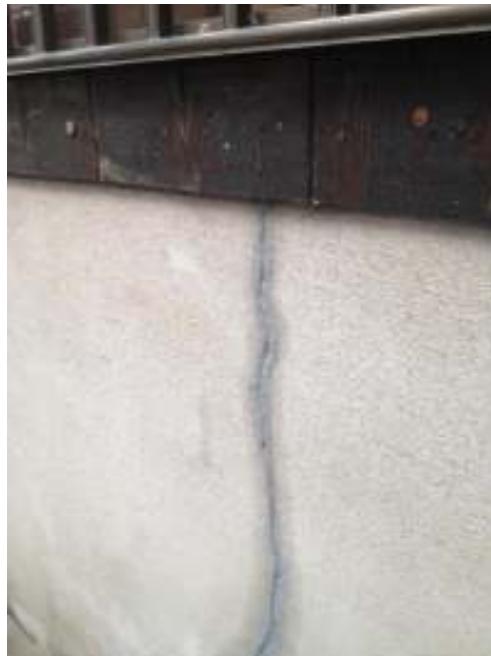
## 基礎 クラック部

アルカリ性のコンクリートは空気中の二酸化炭素や酸性雨と結合することによって徐々に中性化されます。

中性化されたコンクリートは表面にヒビが入るだけでなく、内部の鉄筋の腐食や膨張につながり構造物の性能低下につながりますので、シーリング等で補修をおこないます。

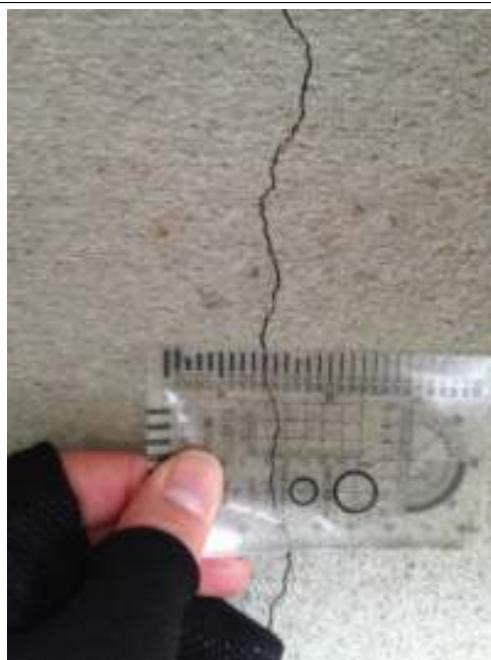
## 基礎 クラック部

0.3mm以上のキレツは補修が必要です。
