工事写真報告書

工事名 S様邸

工事箇所 外壁・その他 塗装工事一式

工事施工者 ベストホーム株式会社

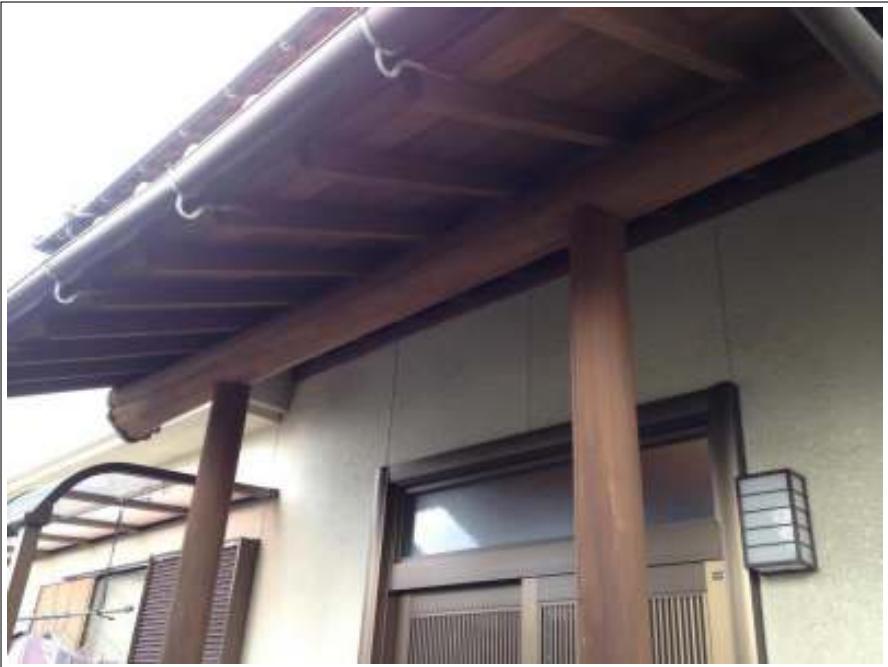
軒天 木部

経年劣化しています。劣化が進むと腐食や害虫の被害に繋がってきますので、この部分は防腐剤の入った、木目を活かす塗装をしていきます。

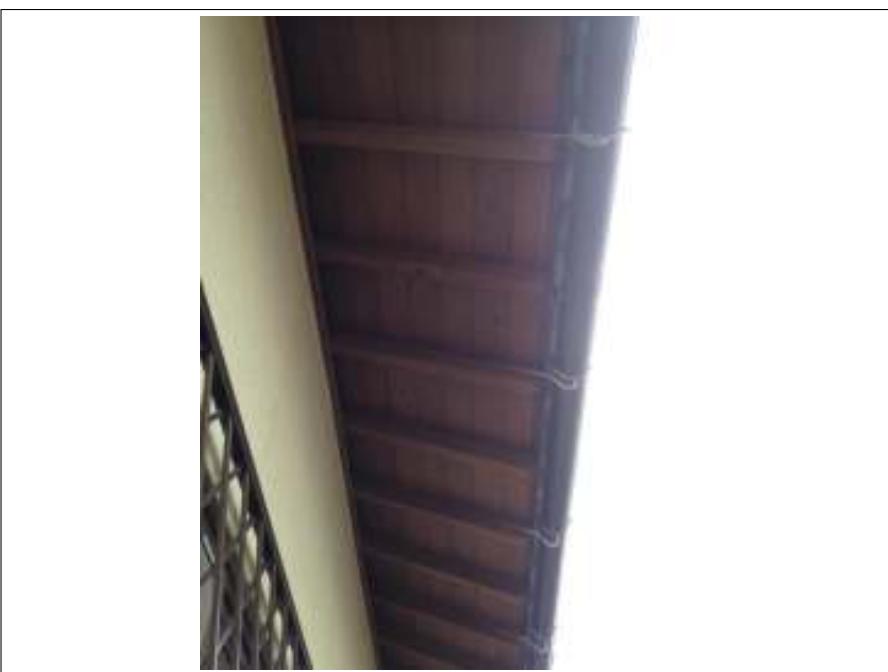
軒天 木部

同上

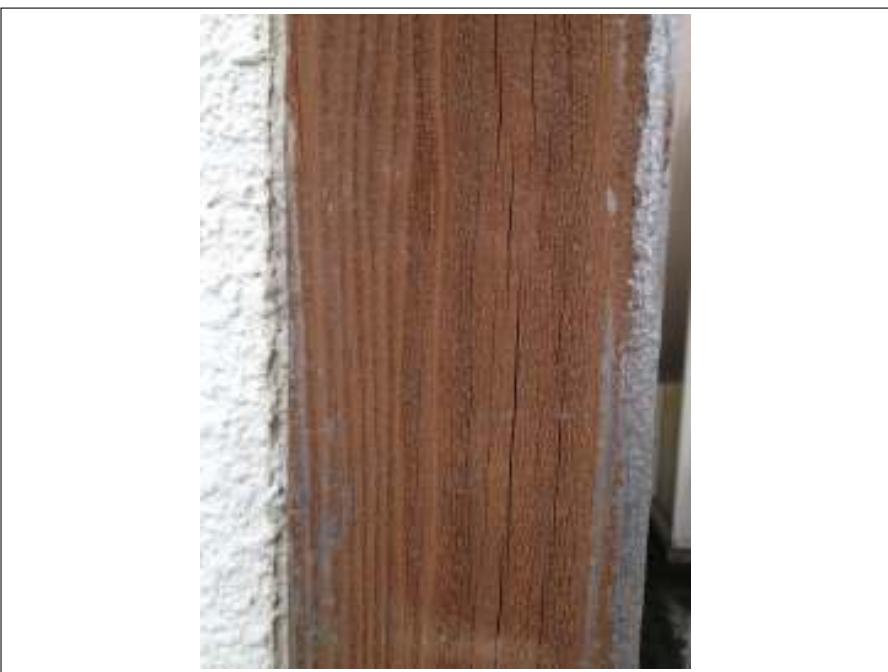
木部

旧塗膜の剥離・劣化が見られます。この部分はケレン作業等で下地処理をおこない、塗装をしていきます。

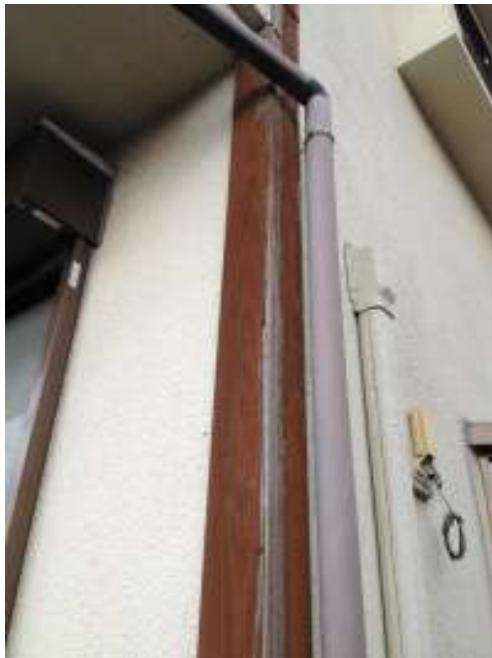
木部

同上

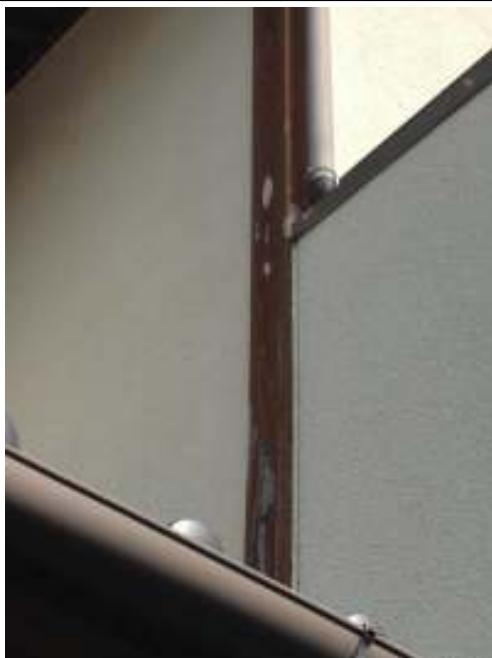
木部

同上

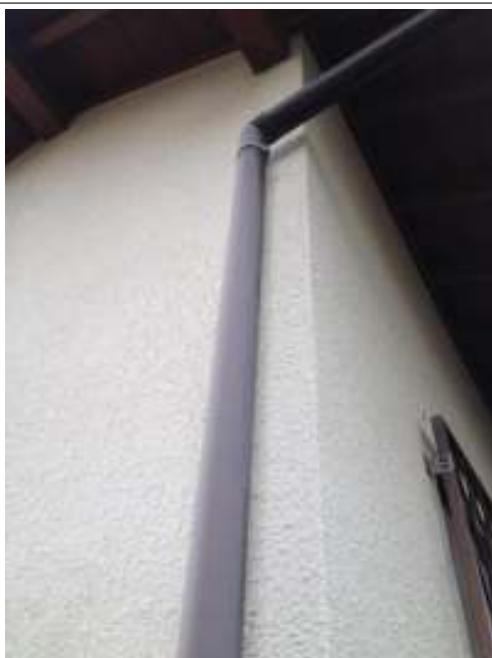
樋

こちらは塩ビ素材になります。

劣化すると割れが生じたりすること
がありますので、塩ビ専用の下塗り
をおこない塗装をしていきます。

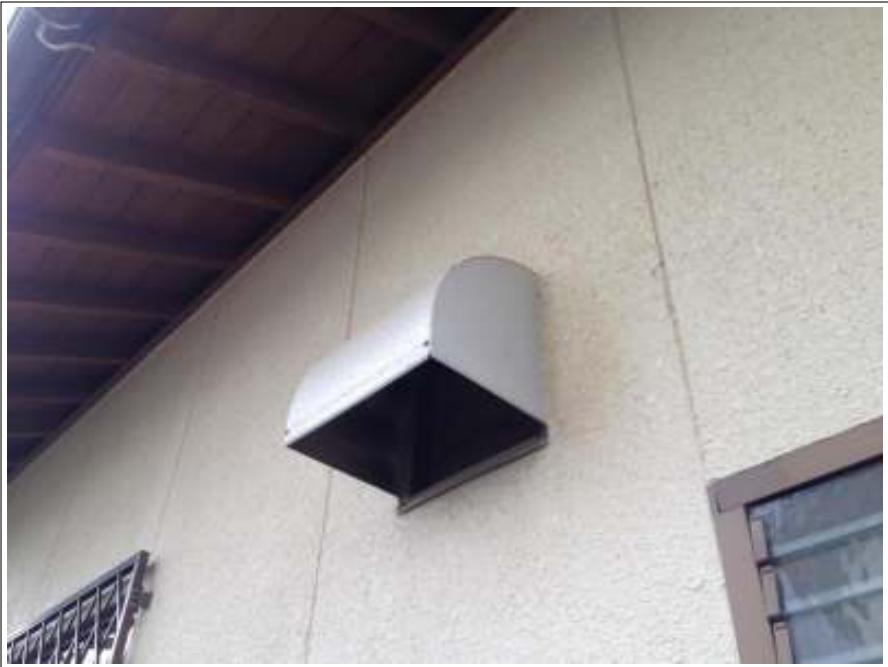
換気フード

この部分は鉄、スチール素材になります。

劣化するとサビが発生してきますので塗装が必要です。

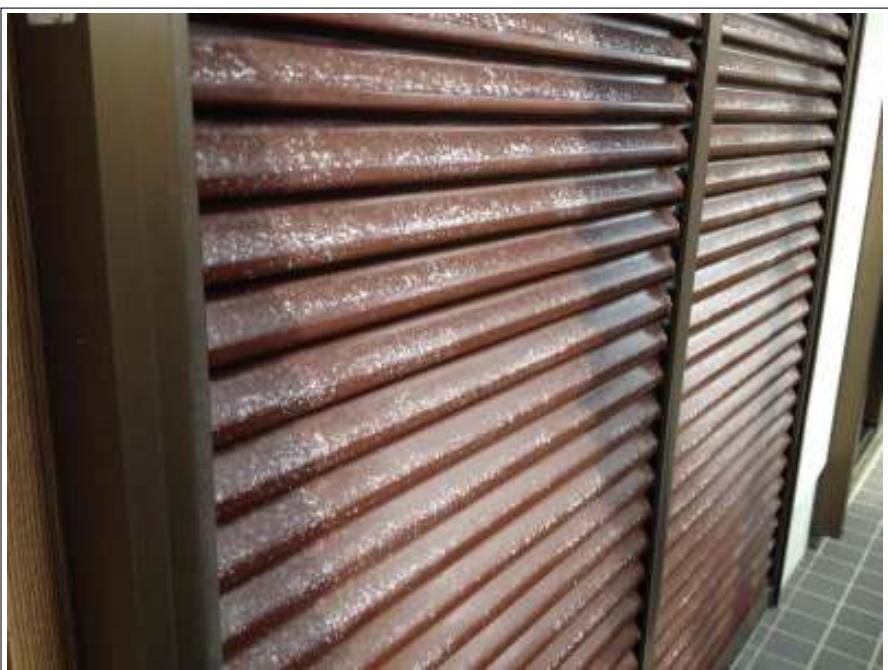
戸袋

同上

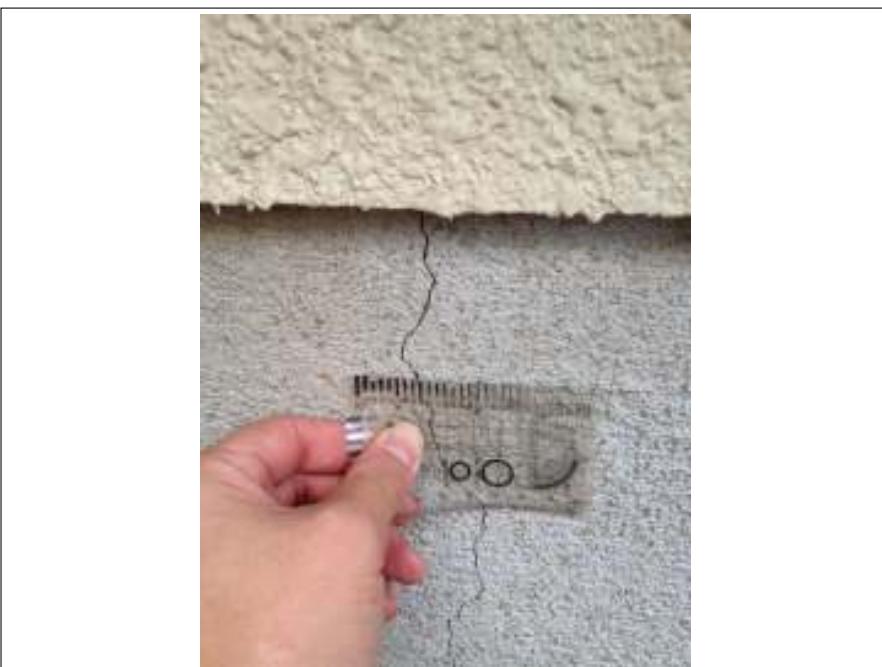
基礎 クラック部

アルカリ性のコンクリートは空気中の二酸化炭素や酸性雨と結合することによって徐々に中性化されます。

中性化されたコンクリートは表面にヒビが入るだけでなく、内部の鉄筋の腐食や膨張につながり構造物の性能低下につながりますので、シーリング等で補修をおこないます。

0.3mm以上のキレツは補修が必要です。

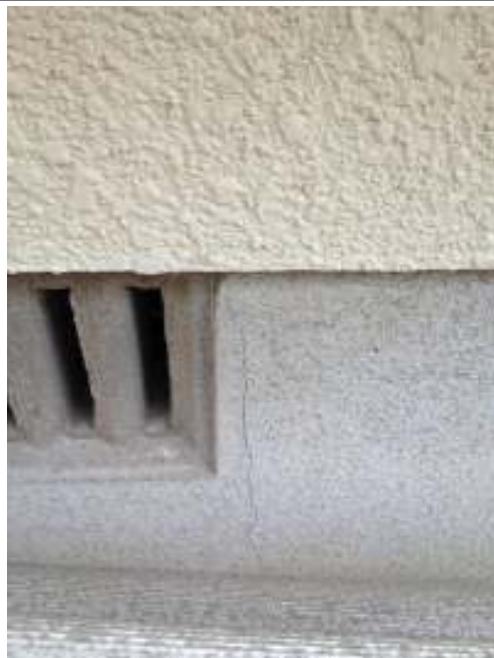
基礎 クラック部

同上

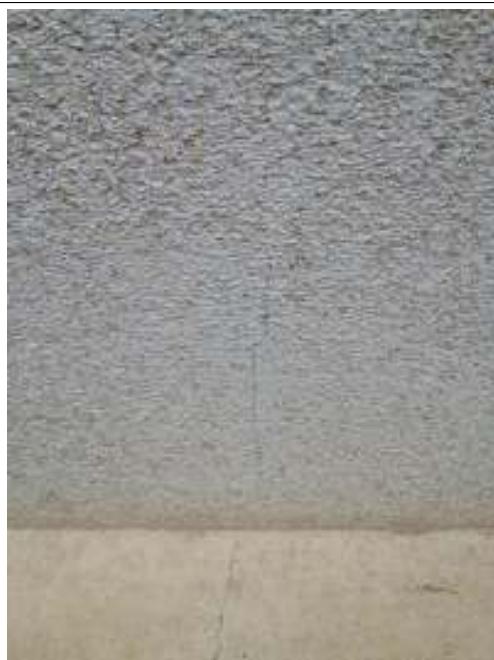
基礎 クラック部

同上

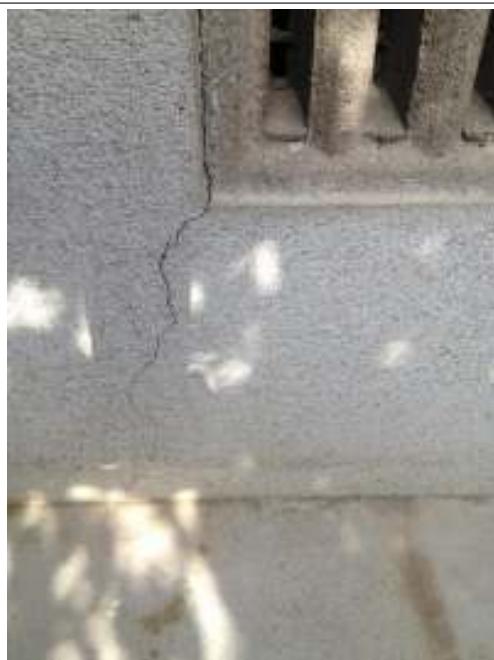
基礎 クラック部

同上

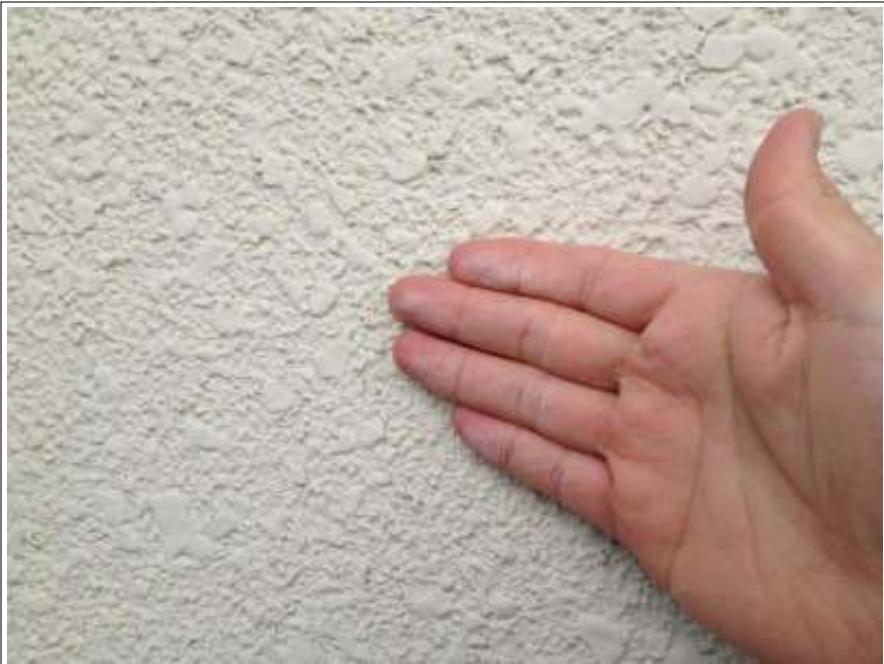
チョーキング現象

紫外線などにより塗膜の表面が劣化し、チョークの粉状のような状態になっています。

この状態になると表面から水や湿気を吸い込んでしまい、外壁や中の躯体の痛みにつながりますので、早めの塗装をお勧めします。

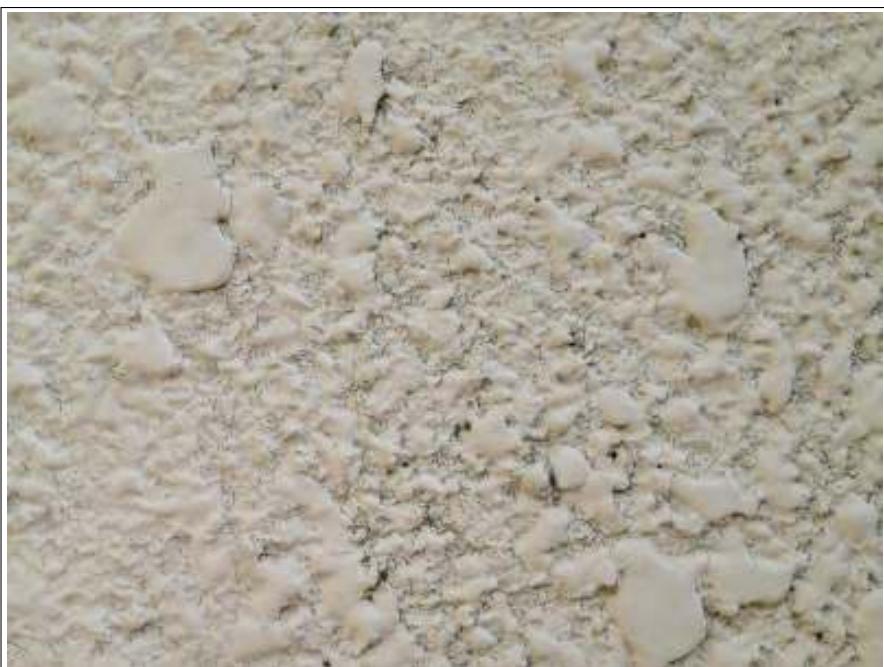
外壁 ヘアクラック部

全体的に見られます。

この状態になると、表面から水や湿気を吸い込んでしまい、外壁や中の躯体の痛みにつながりますので、早めの塗装をお勧めします。

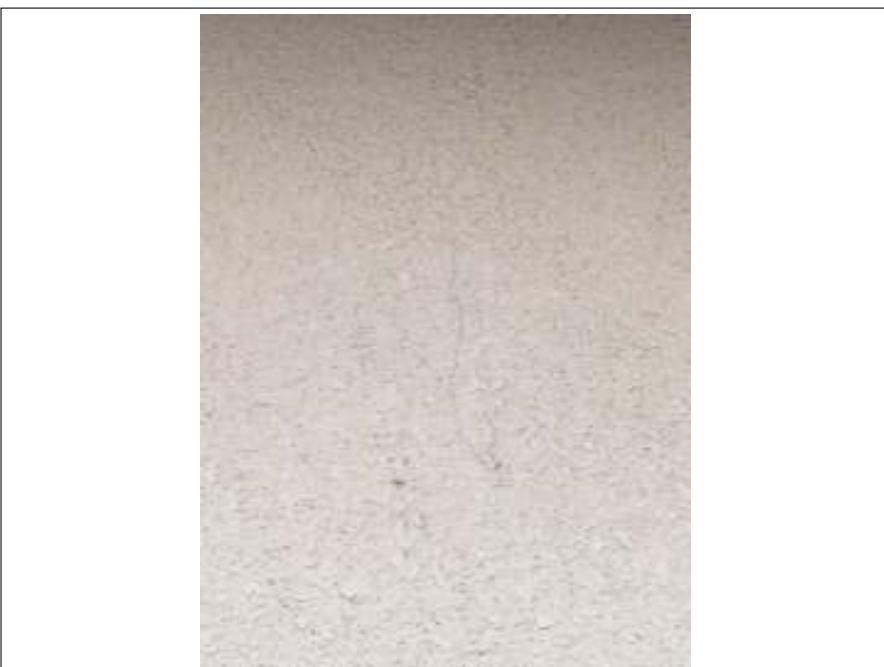
外壁 クラック部

同上
