工事写真報告書

工事名 M様邸

工事箇所 屋根・外壁・その他 塗装工事一式

工事施工者 ベストホーム株式会社

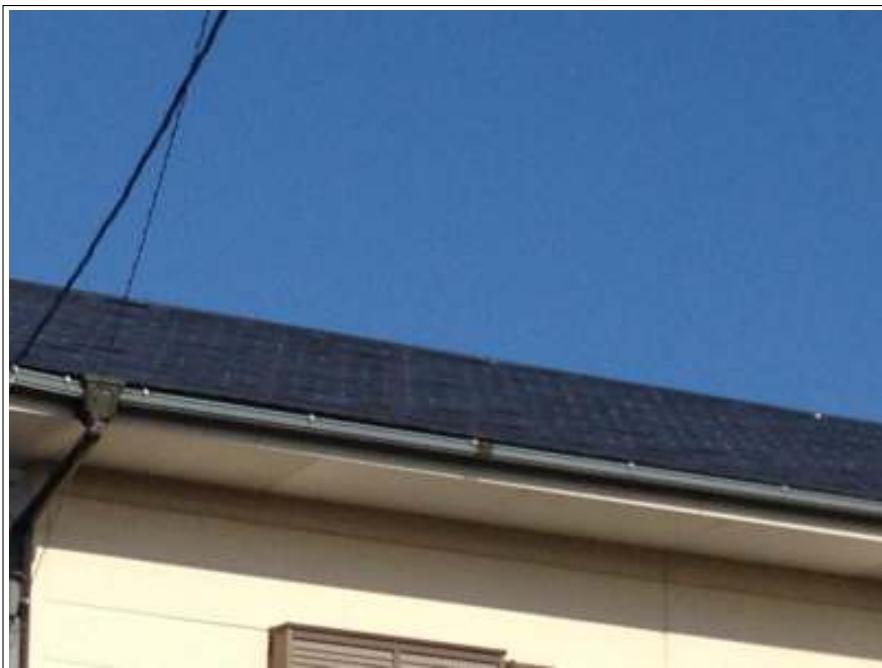
屋根

この素材はセメント: アスベスト(又はパルプ 繊維)が85:15で作られています。

防水効果が低下してくると水を吸って乾いてを繰り返して、だんだん反りや割れが生じてきます。

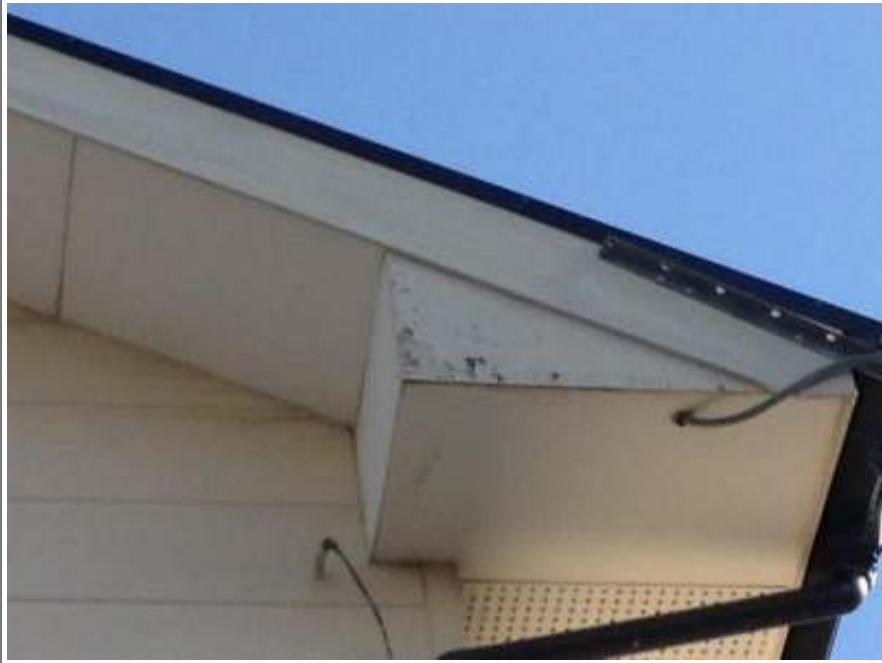
破風板

経年劣化しています。

劣化すると腐食、お住まいの痛みにつながりますので、下塗り・上塗りをおこないます。

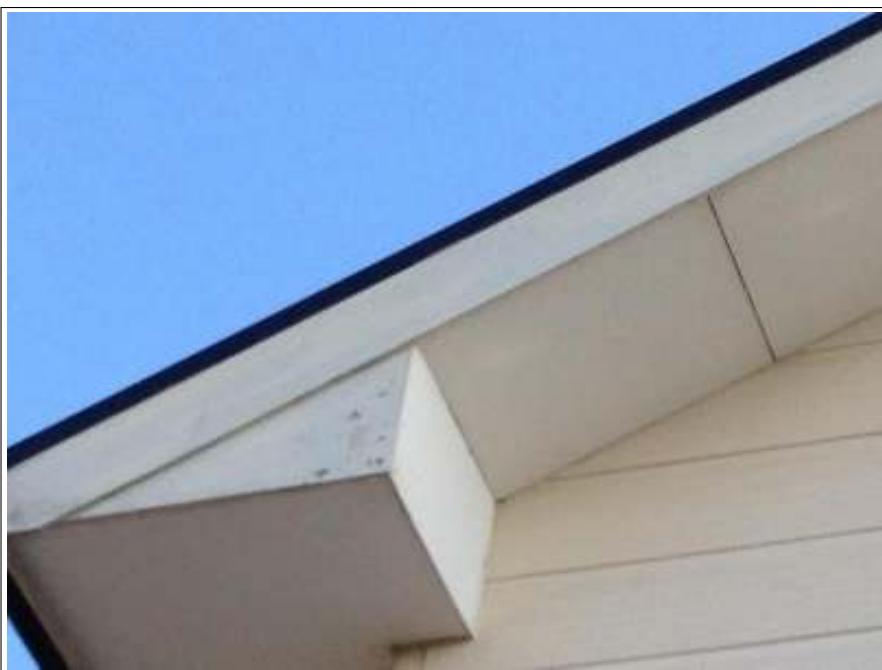
破風板

同上

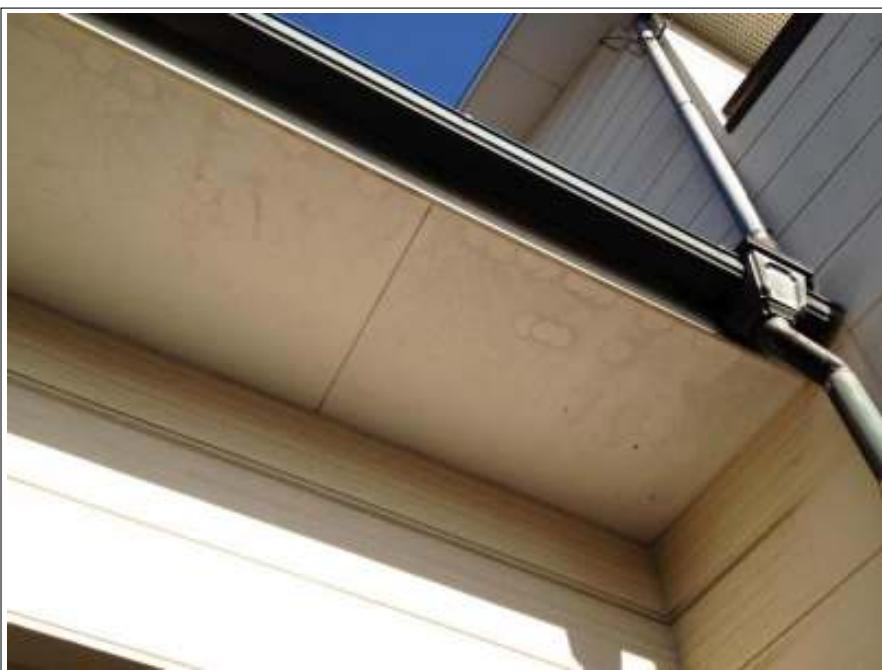
軒天

経年劣化しております。

この部分は通気性の良い軒天専用の塗装をしていきます。

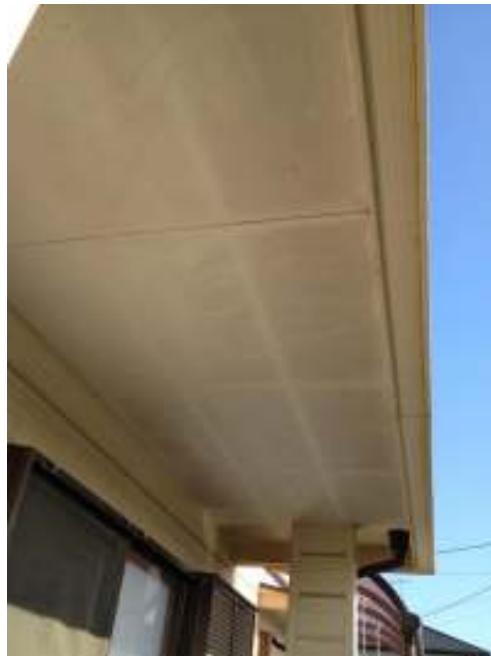
軒天

同上

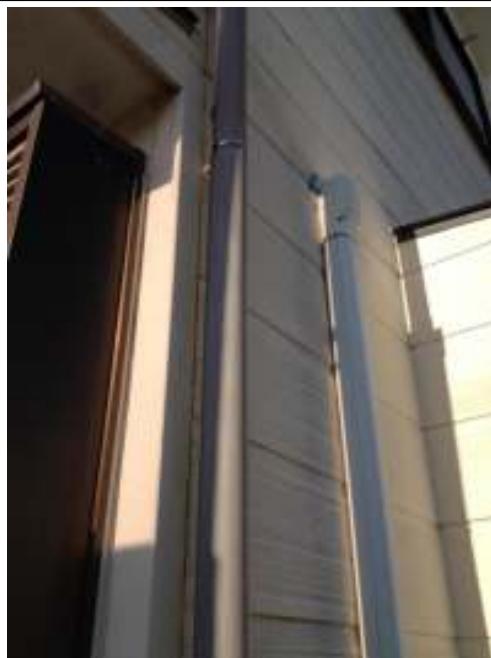
樋・ダクトカバー

こちらは塩ビ素材になります。

劣化すると割れが生じたりすること
がありますので、塩ビ専用の下塗り
をおこない塗装をしていきます。

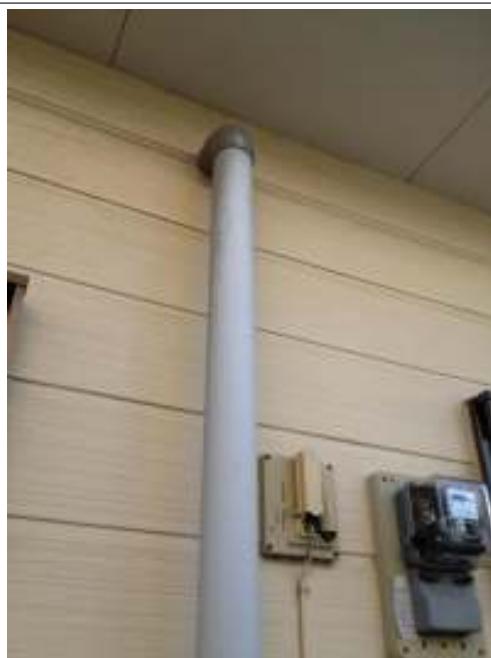
樋・ダクトカバー

同上

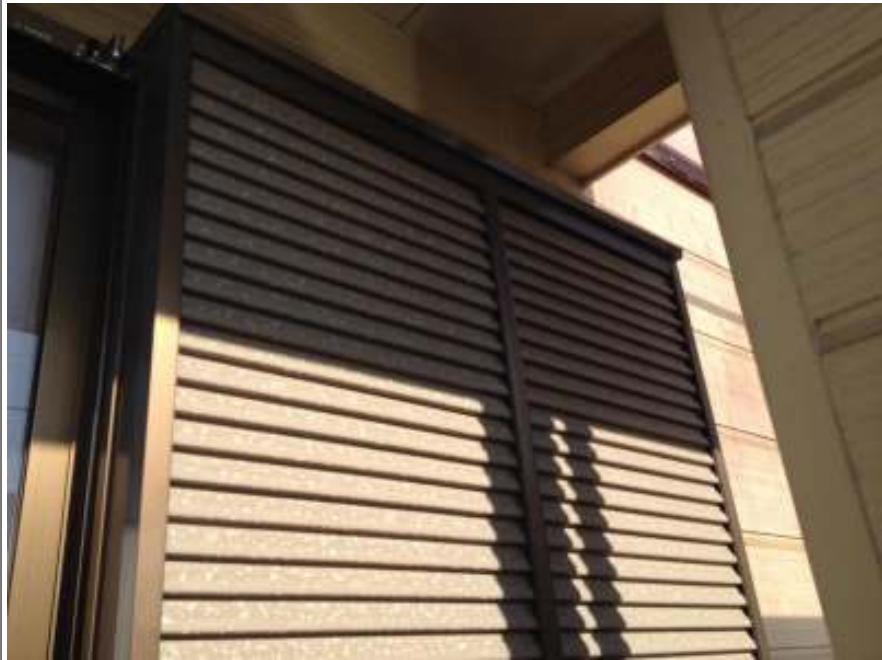
雨戸

この部分は鉄、スチール素材になります。劣化するとサビが発生してきますので塗装が必要です。

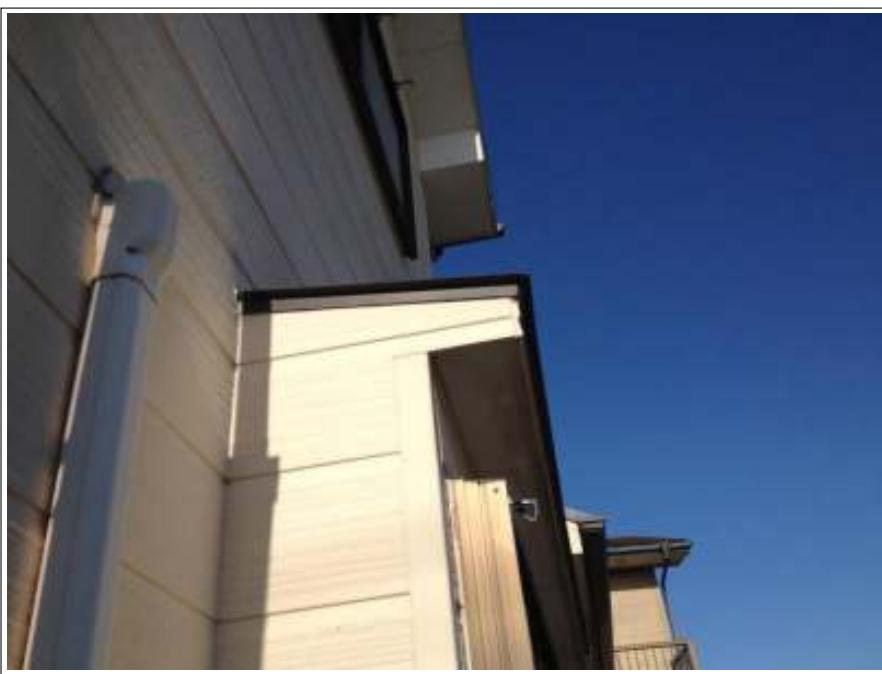
小庇

同上

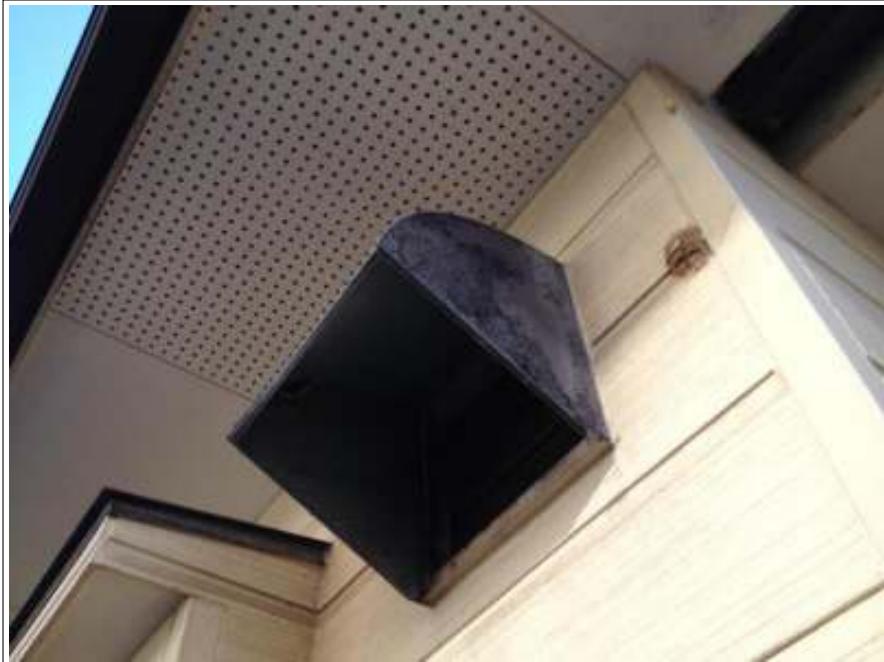
換気フード

同上

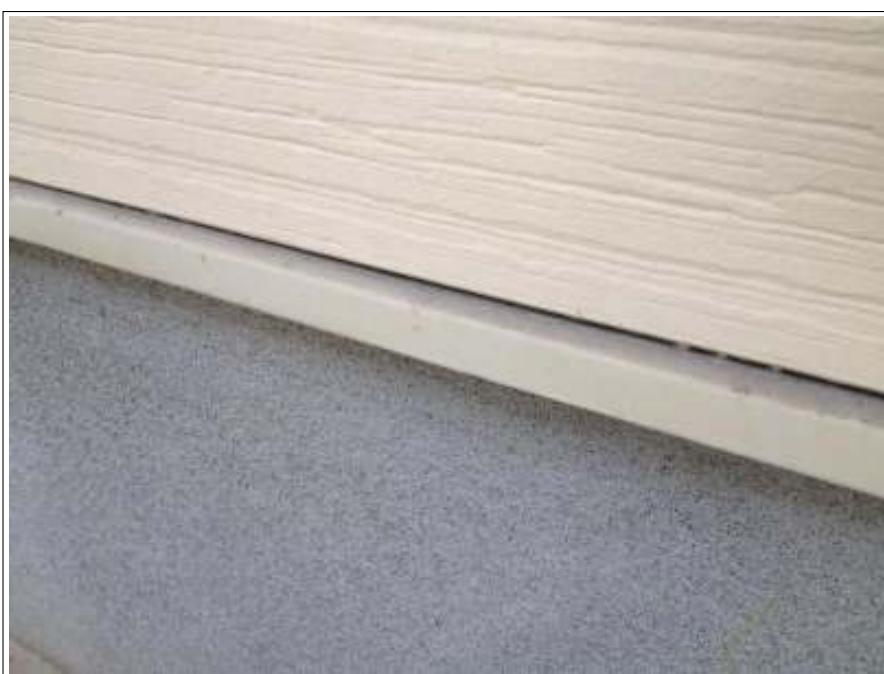
土台水切り

同上

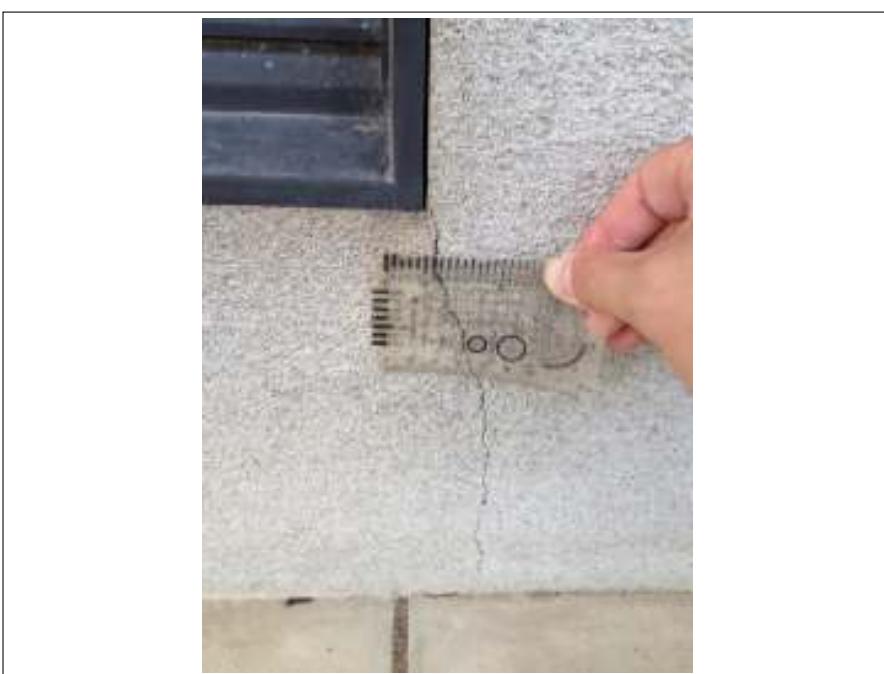
基礎 クラック部

アルカリ性のコンクリートは空気中の二酸化炭素や酸性雨と結合することによって徐々に中性化されます。

中性化されたコンクリートは表面にヒビが入るだけでなく、内部の鉄筋の腐食や膨張につながり構造物の性能低下につながりますので、シーリング等で補修をおこないます。

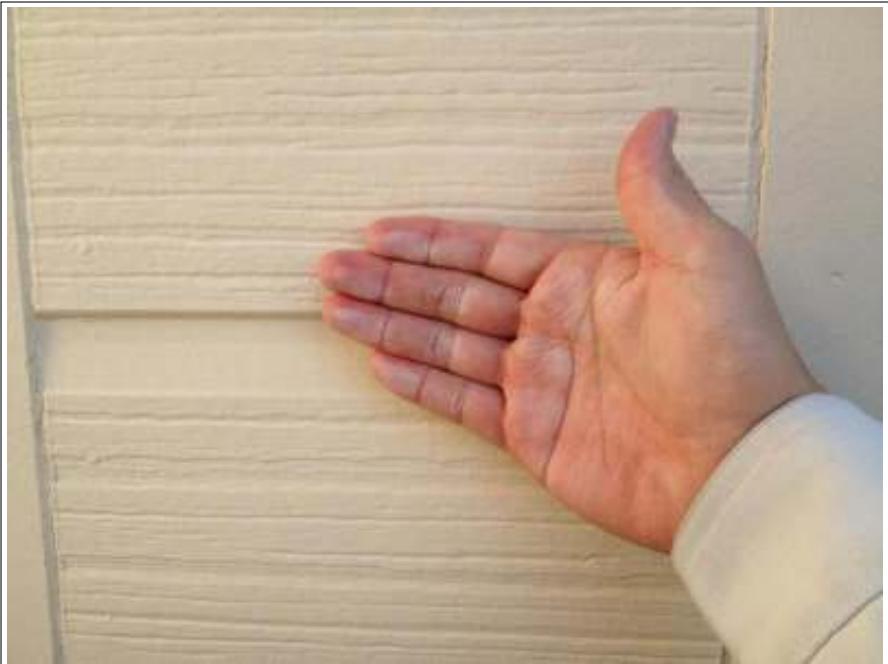
チョーキング現象

紫外線などにより塗膜の表面が劣化し、チョークの粉状のような状態になっています。

この状態になると表面から水や湿気を吸い込んでしまい、外壁や中の躯体の痛みにつながりますので、早めの塗装をお勧めします。

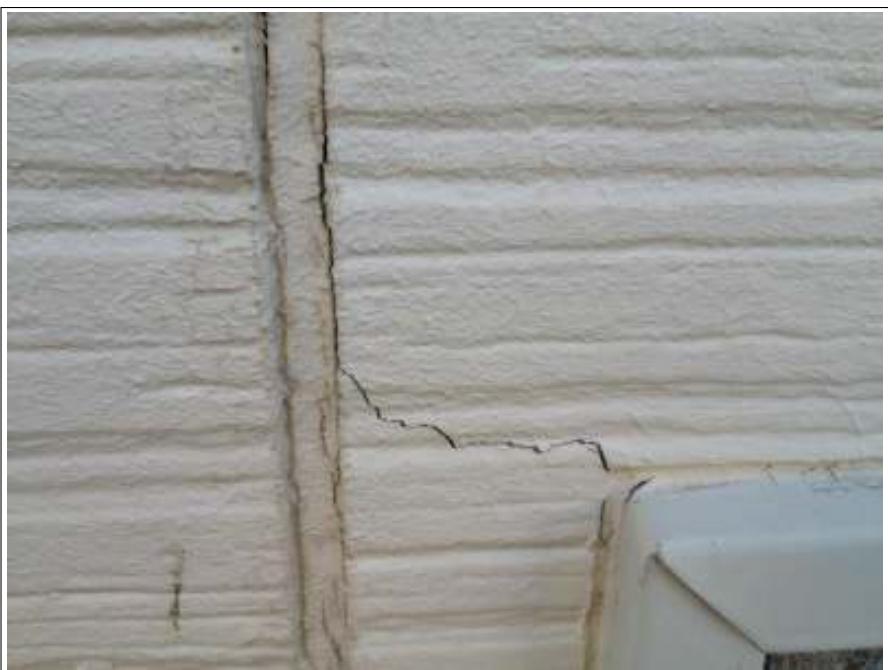
外壁 クラック部

劣化している部分があります。

この部分から雨水や湿気、炭酸ガス等が直接侵入し躯体・ボードの痛みや建物の寿命につながりますので、シーリング等で補修をおこない塗装をしていきます。

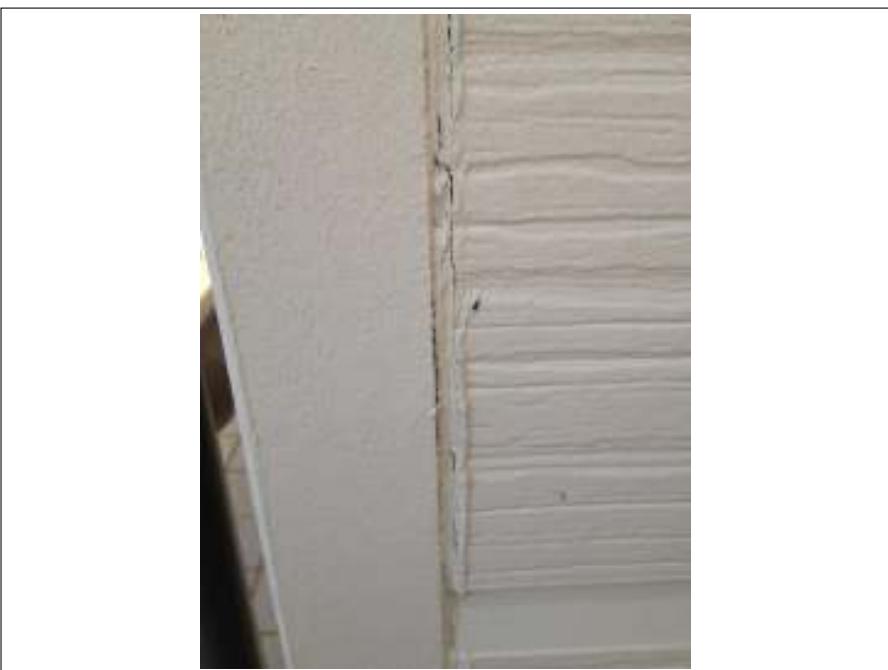
シーリング劣化部

全体的に見られます。

劣化部分はシーリング打替え・打増しをおこない塗装をしていきます。

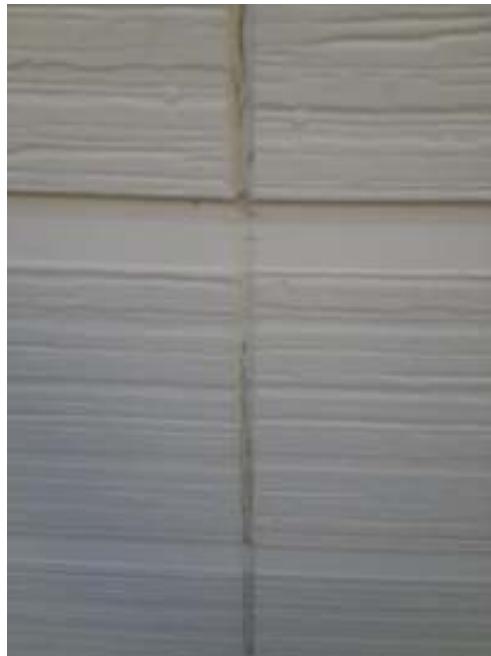
シーリング劣化部

同上

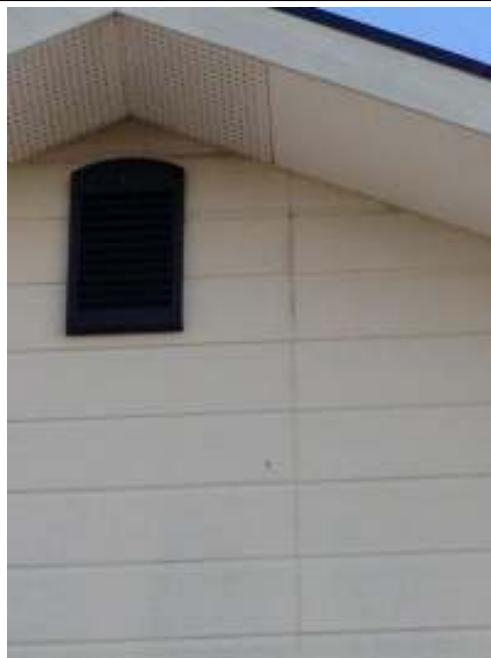
シーリング劣化部

同上

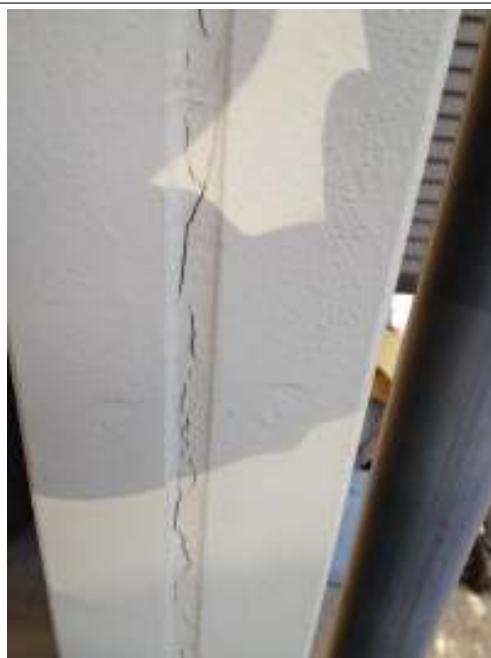
シーリング劣化部

同上

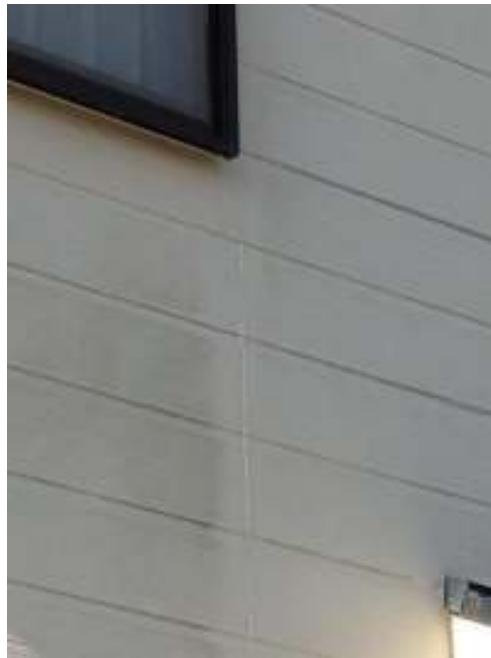
外壁 カビ発生部

カビの発生が見られます。

カビの上にいくら良い塗装をしても、カビの根が残っている以上塗膜を突き破って表面化してきますので、カビの根を抑える必要があります。
