工事写真報告書

工事名 ○様邸

工事箇所 屋根・外壁・その他 塗装工事一式

工事施工者 ベストホーム株式会社

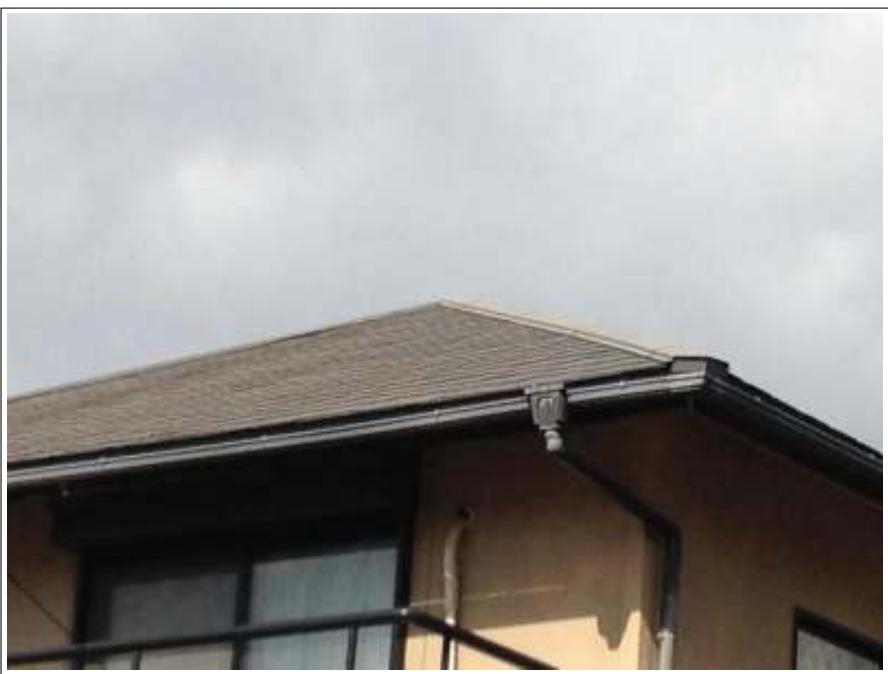
屋根

この素材はセメント: アスベスト(又
はハルフ 繊維)が85:15で作られ
ています。

表面の塗装が新築当時はアクリル塗
装を焼き付けており、7年ぐらい経
過すると表面の防水効果が低下し、
だんだん反りや割れが生じてきま
す。

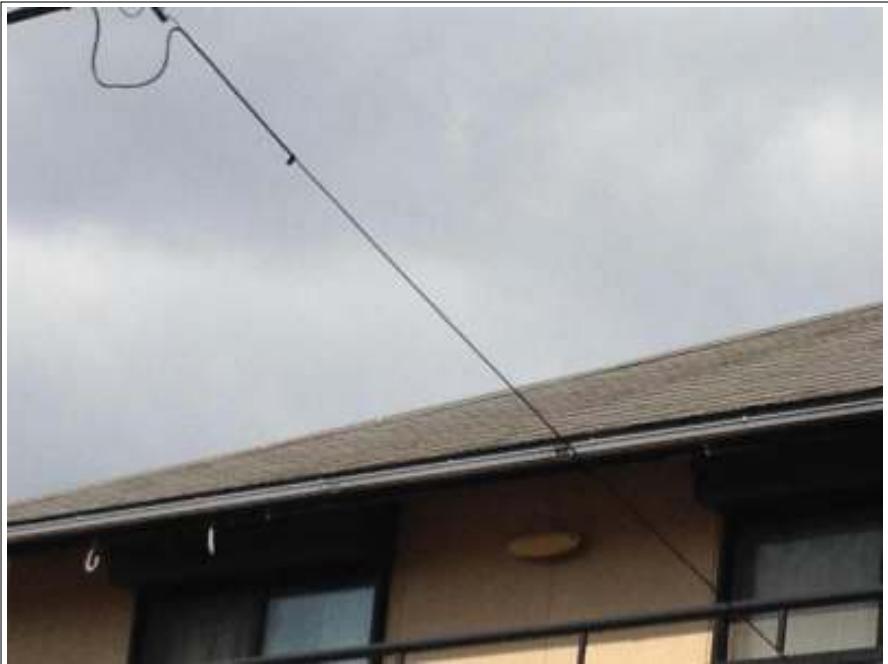
屋根

劣化し割れや反りがひどくなり葺き替えとなると、アスベストが入っている場合、処分費がかなりかかりますので、早めの塗装と維持をお勧めをします。

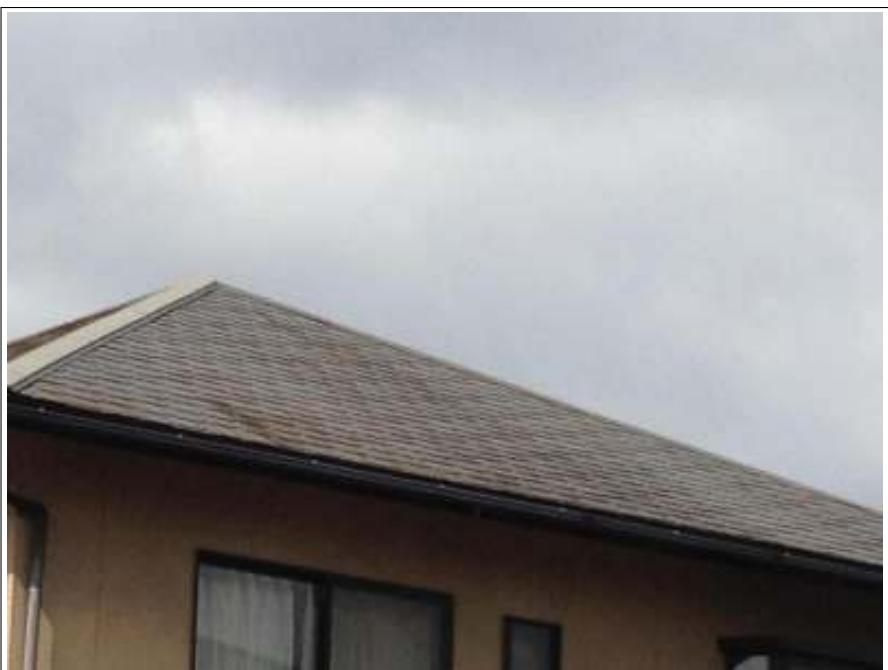
屋根

同上

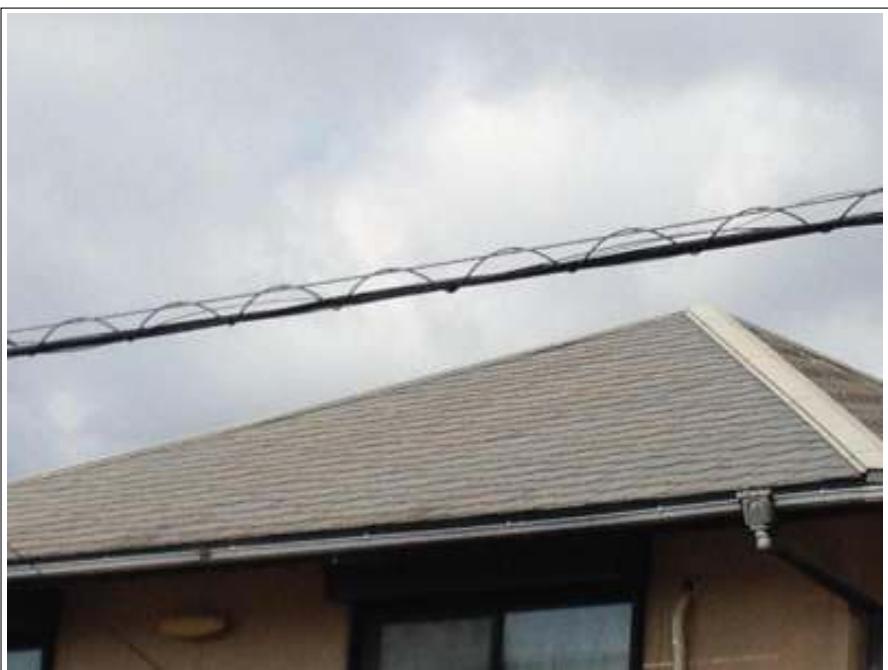
屋根

同上

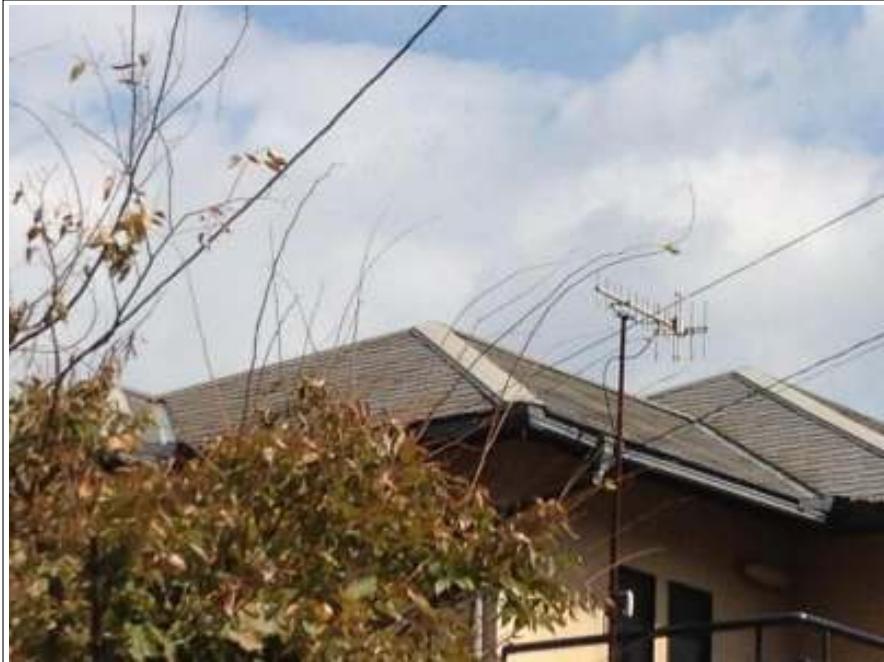
屋根

同上

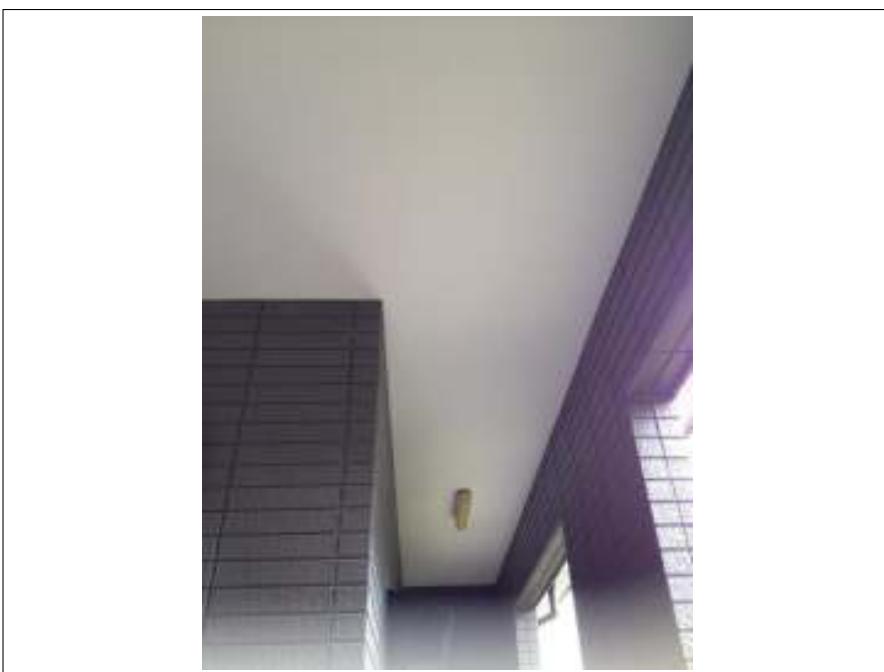
軒天

経年劣化しております。

この部分は通気性の良い軒天専用の
塗装をしていきます。

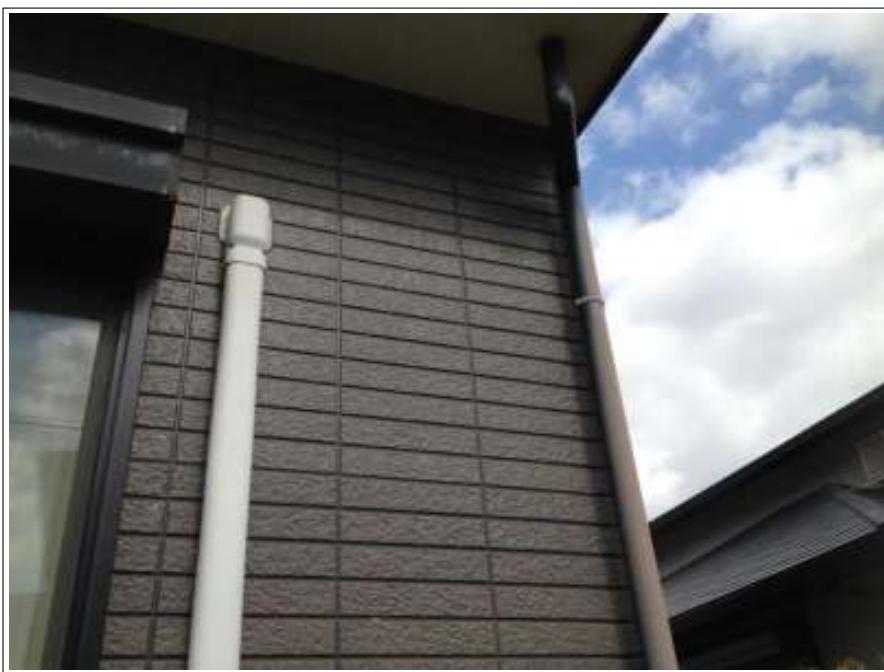
樋・ダクトカバー

こちらは塩ビ素材になります。

劣化すると割れが生じたりすること
がありますので、塩ビ専用の下塗り
をおこない塗装をしていきます。

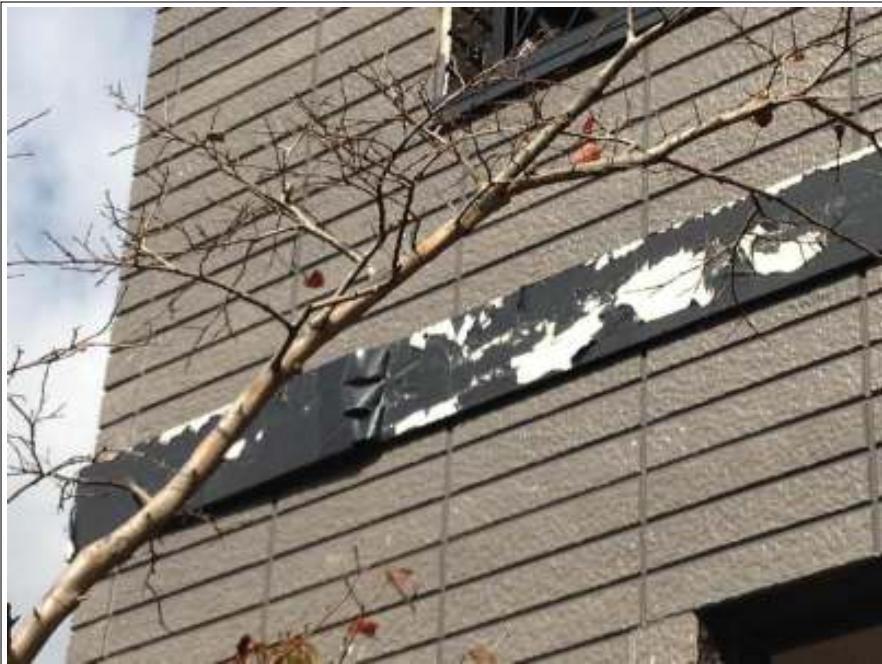
帶

こちらはかなり水分を含み劣化しています。

こちらは取り替えをおこないます。

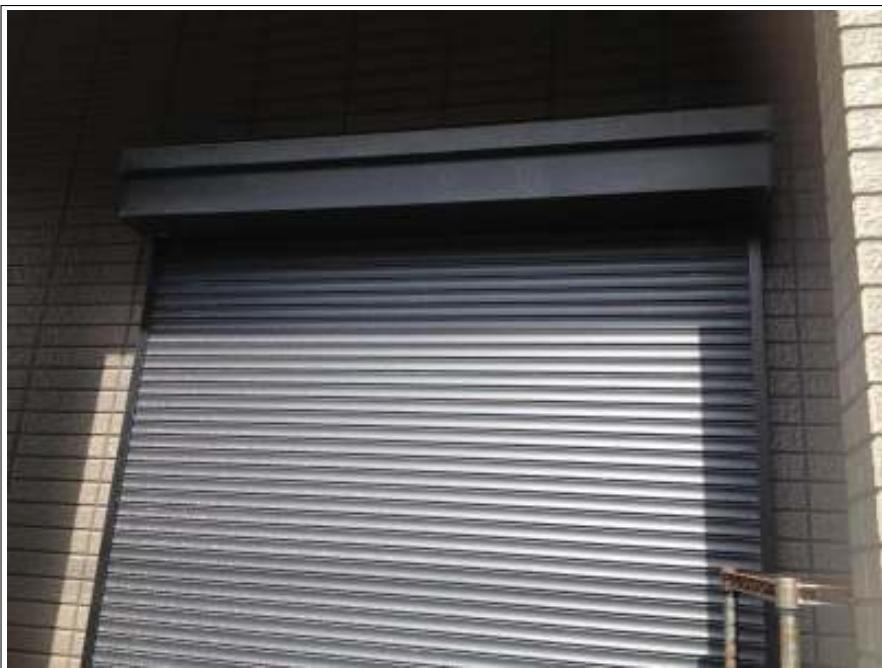
シャッター

この部分は鉄、スチール素材になります。劣化するとサビが発生してきますので塗装が必要です。

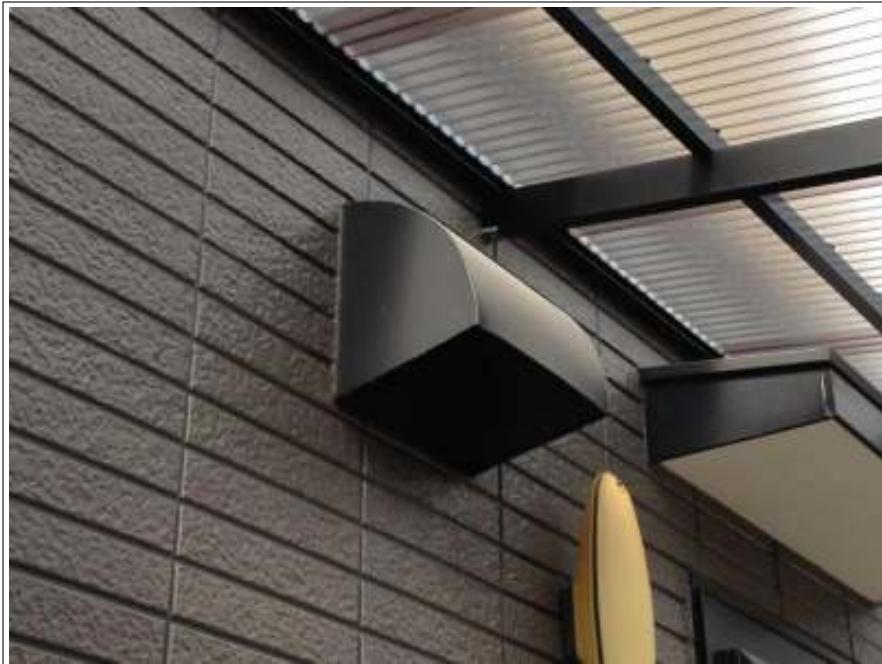
換気フード

同上

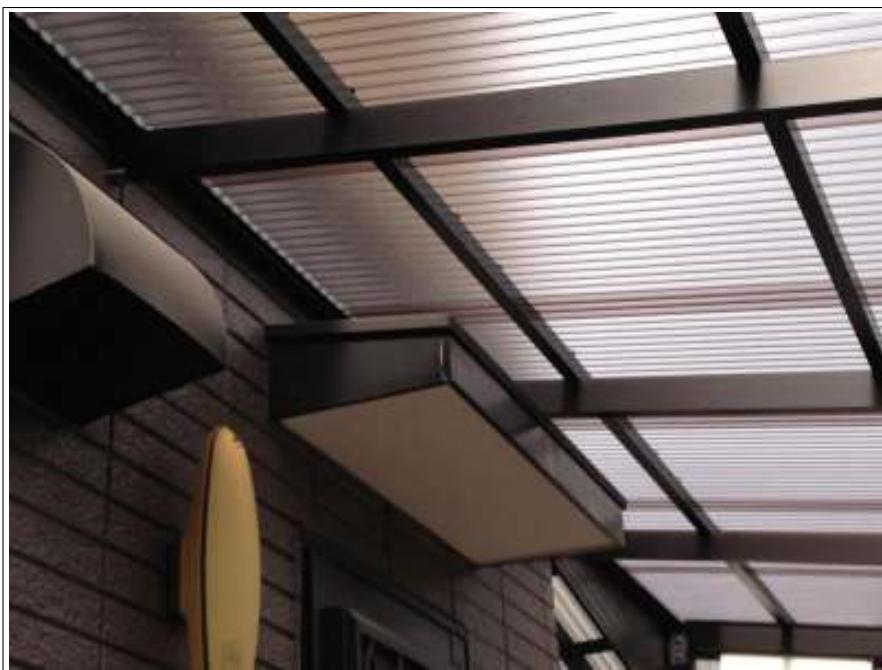
小庇

同上

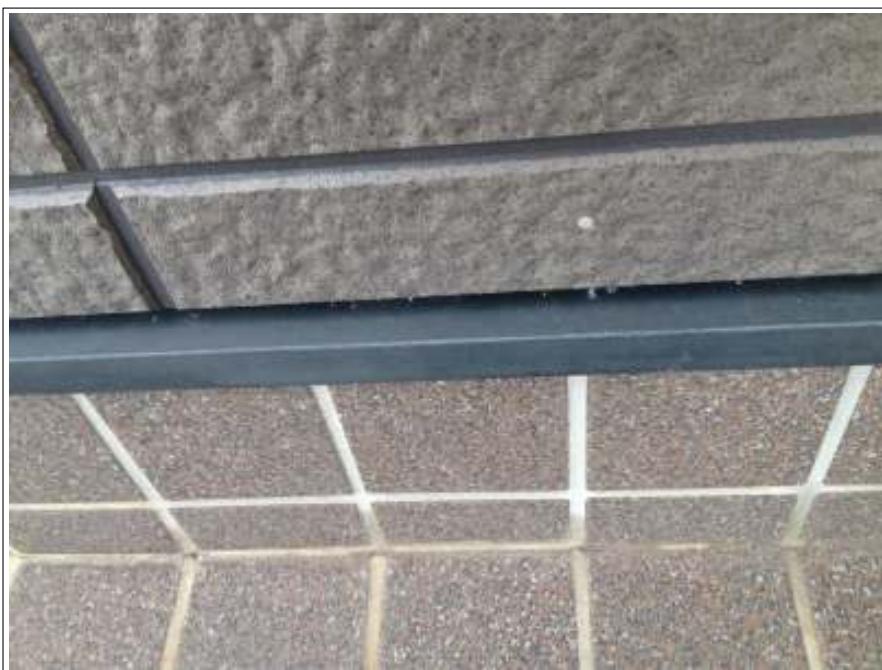
土台水切り

同上

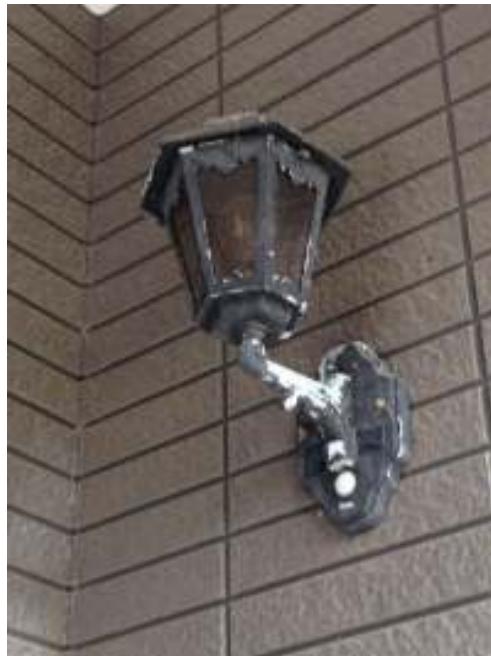
鉄部

同上

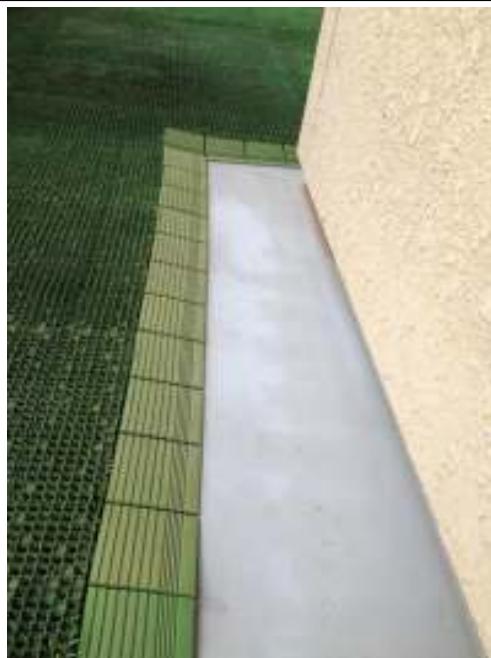
ベランダ 防水部

経年劣化しています。

雨漏れの原因につながりますので、
この部分も塗装をしていきます。

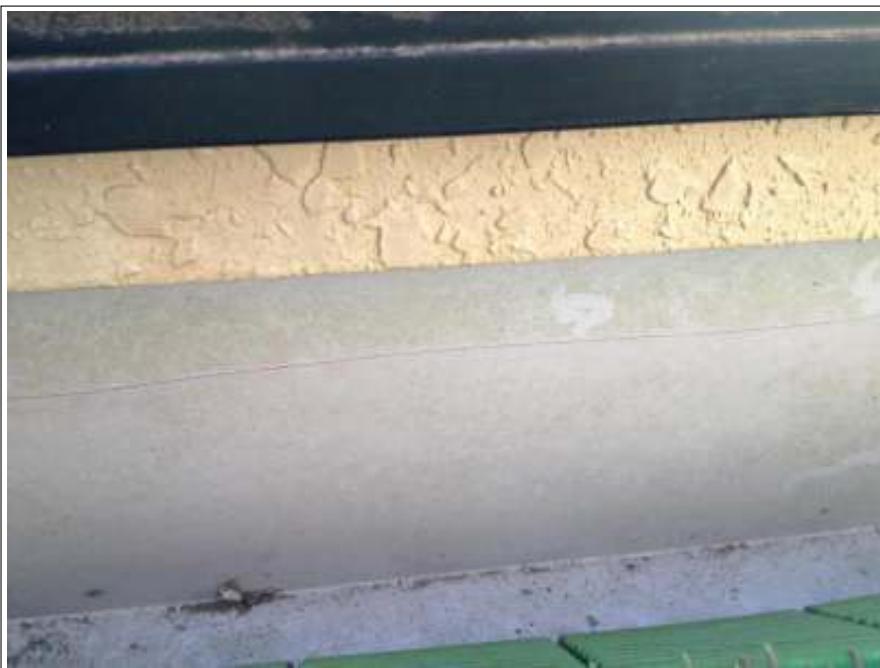
ベランダ部 防水部

同上

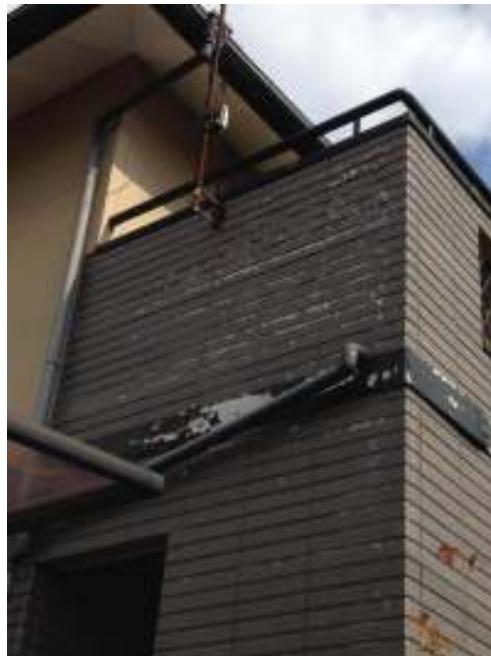
外壁 劣化部

劣化が見られます。

剥離と凹凸があり、このまま塗装をしても仕上りに支障がありますので、パテ等で補修をおこない、塗装をしていきます。

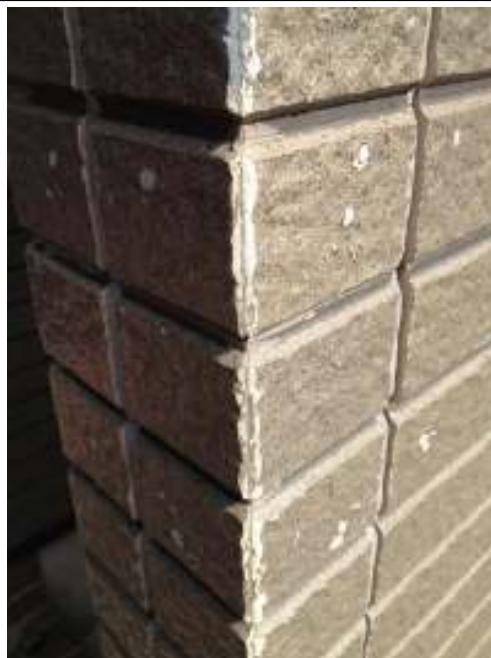
外壁 劣化部

同上

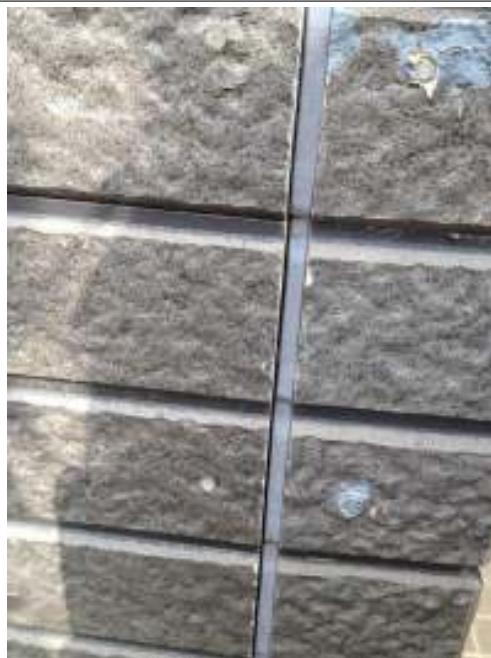
シーリング劣化部

劣化している部分があります。

この部分から雨水や湿気、炭酸ガス等が直接侵入し軀体・ボードの痛みや建物の寿命につながりますので、シーリング等で補修をおこない塗装をしていきます。

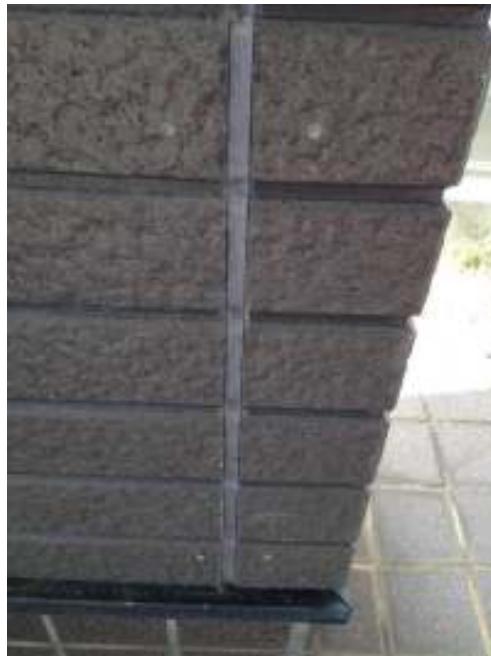
シーリング劣化部

同上

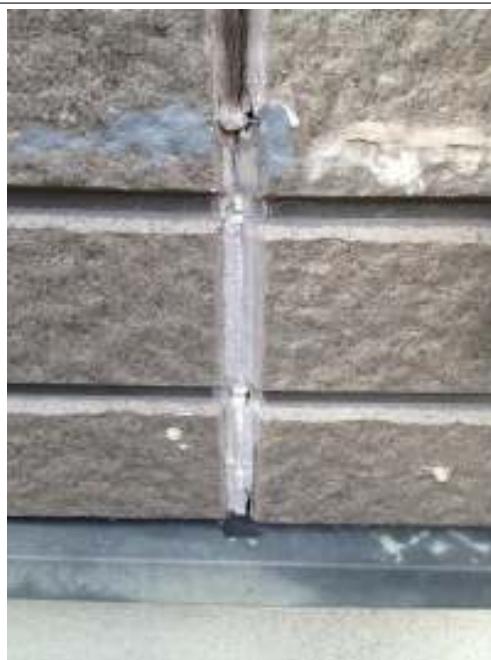
シーリング劣化部

同上

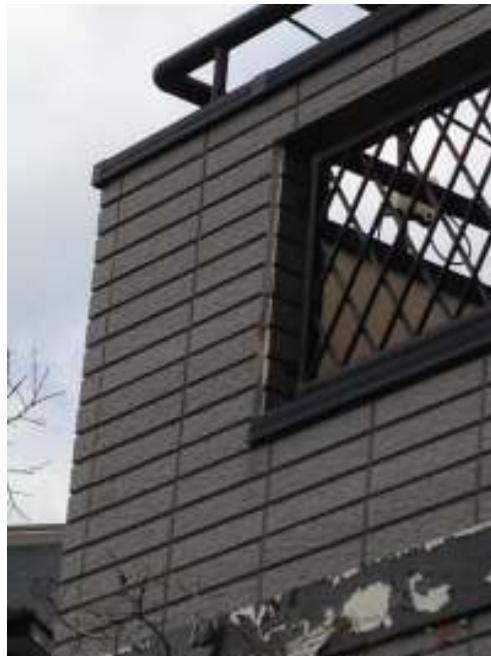
シーリング劣化部

同上

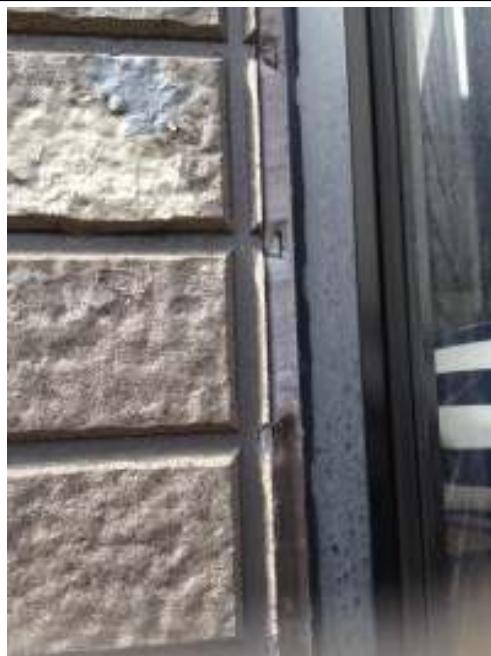
サッシ廻りシーリング劣化部

見落としがちですが、サッシ廻りも劣化している部分があります。

サッシ廻りは全面劣化は打ち増しをおこないます。

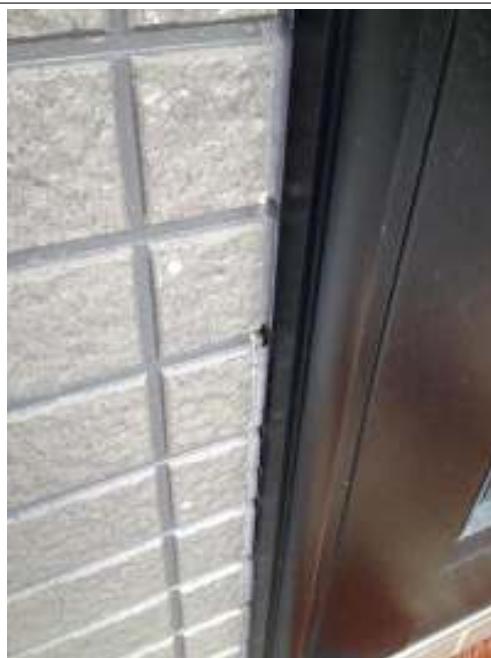
サッシ廻りシーリング劣化部

同上

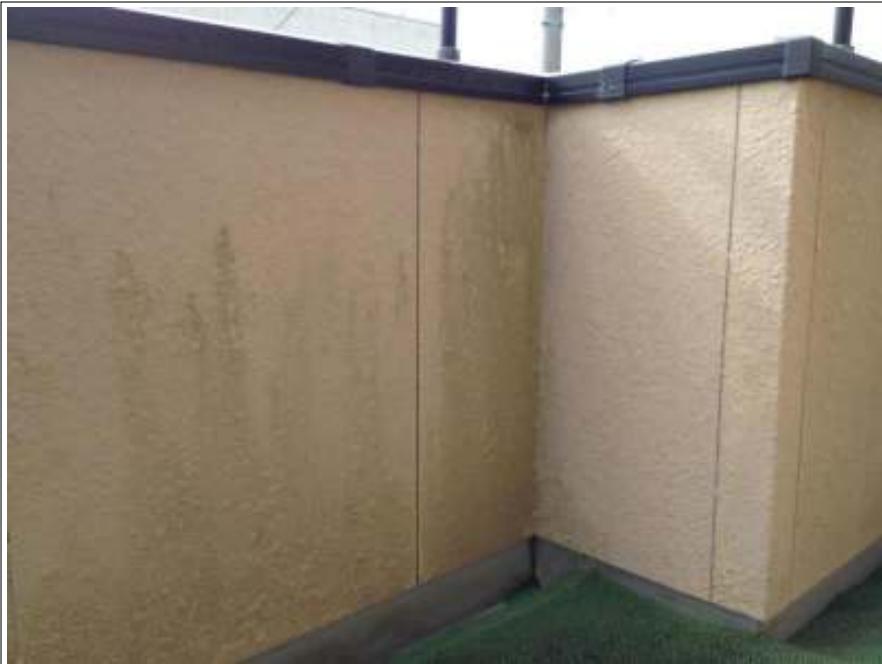
ベランダ カビ発生部

カビの発生が見られます。

カビの上にいくら良い塗装をしても、カビの根が残っている以上塗膜を突き破って表面化してきますので、カビの根を抑える必要があります。
