## 工事写真報告書

工事名 U様邸

工事箇所 屋上防水工事一式

工事施工者 ベストホーム株式会社

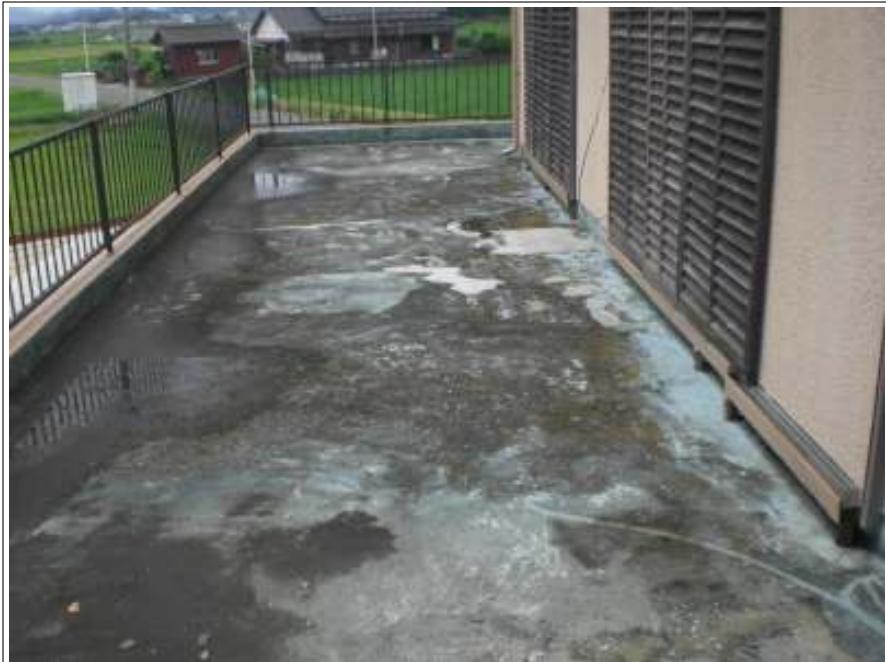
## 屋上防水部 施工前

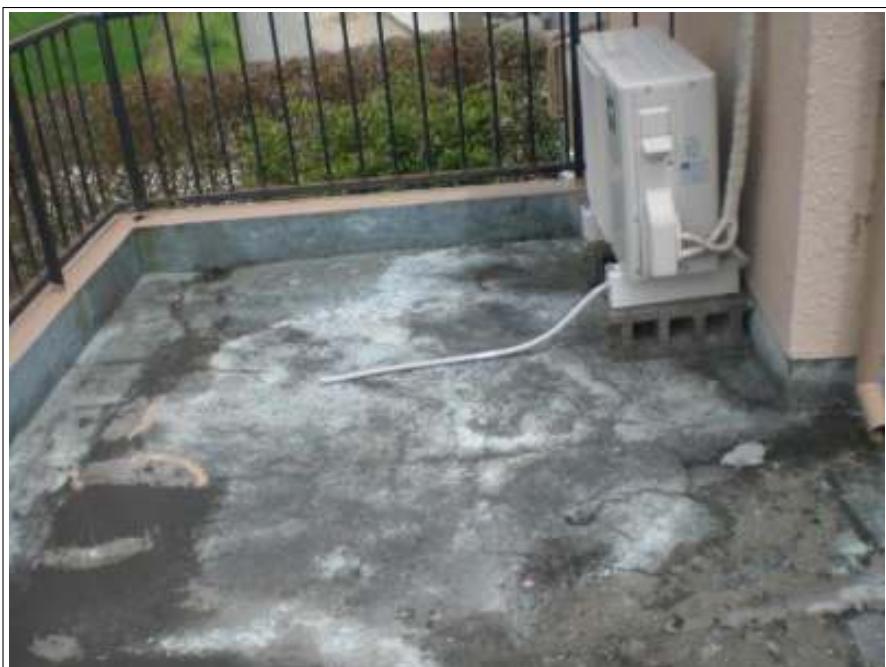
## 屋上防水部 施工前

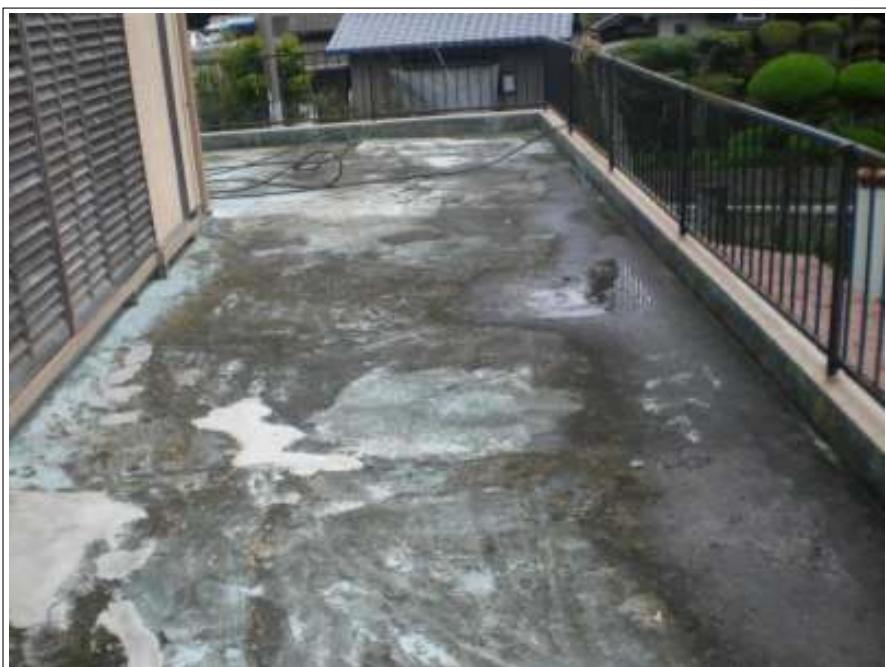
### 屋上防水部 施工前
