工事写真報告書

工事名 ○様邸

工事箇所 外壁・その他 塗装工事

工事施工者 ベストホーム株式会社

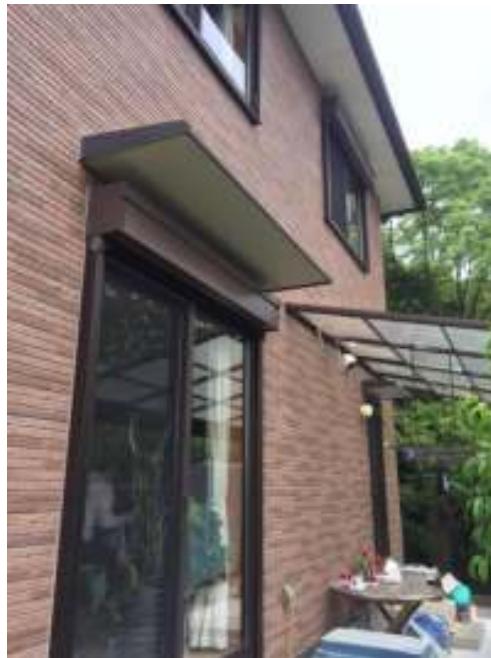
外観

テラスの部分に関しては、年数が経っており足場を組む際に屋根材を外すと、経年劣化している為割れる恐れがあります。

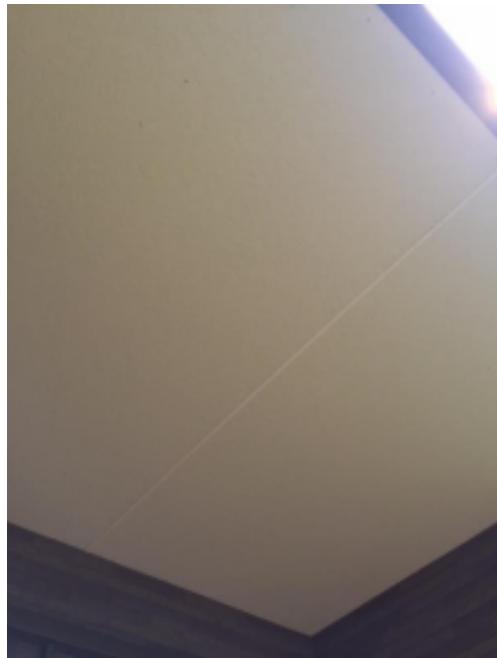
軒天

経年劣化しております。

この部分は通気性の良い軒天専用の塗装をしていきます。

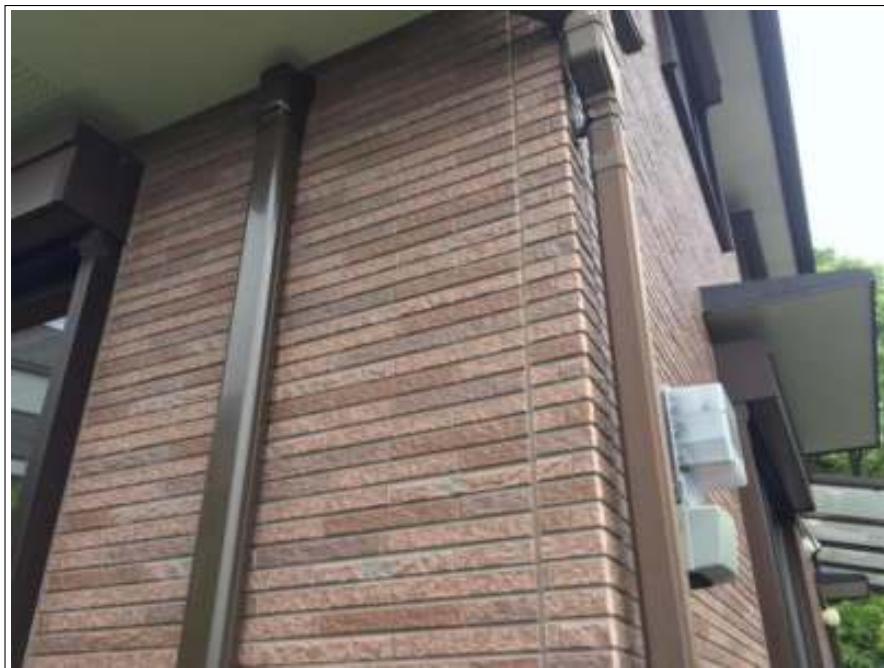
樋・ダクトカバー

こちらは塩ビ素材になります。

劣化すると割れが生じたりすることがありますので、塩ビ専用の下塗りをおこない塗装をしていきます。

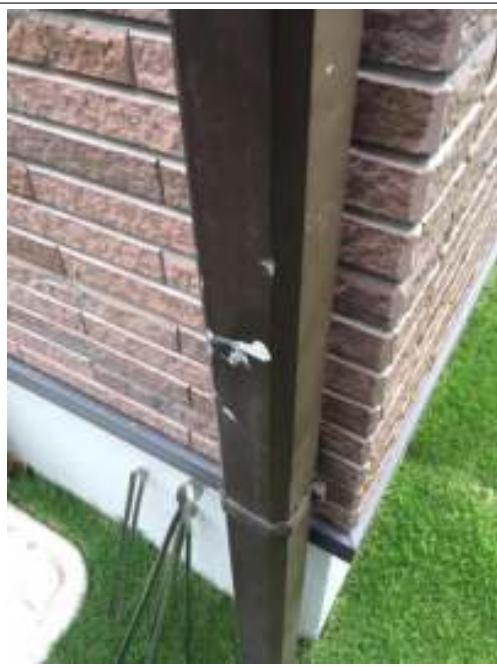
樋

同上

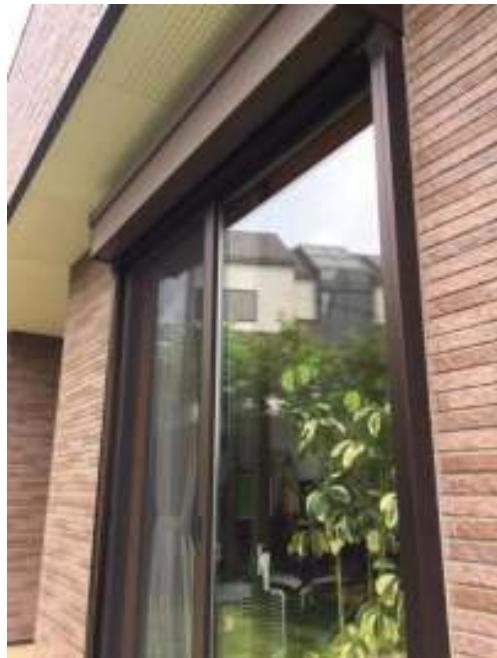
シャッター・シャッターBOX

この部分は鉄、スチール素材になります。劣化するとサビが発生してきますので塗装が必要です。

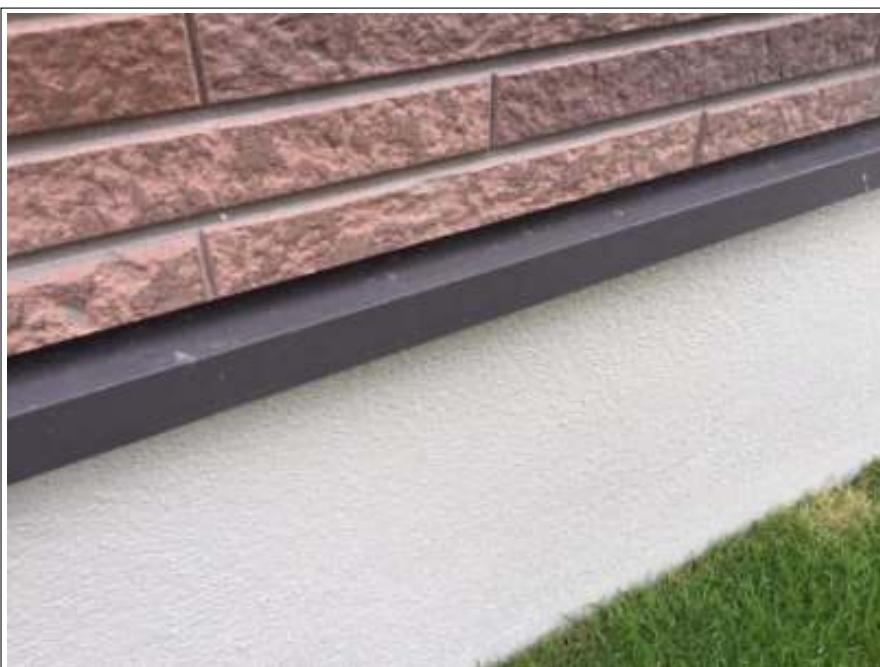
土台水切り

同上
