工事写真報告書

工事名 I様邸

工事箇所 屋根・外壁・その他 塗装工事一式

工事住所 北九州市 八幡東区 大蔵

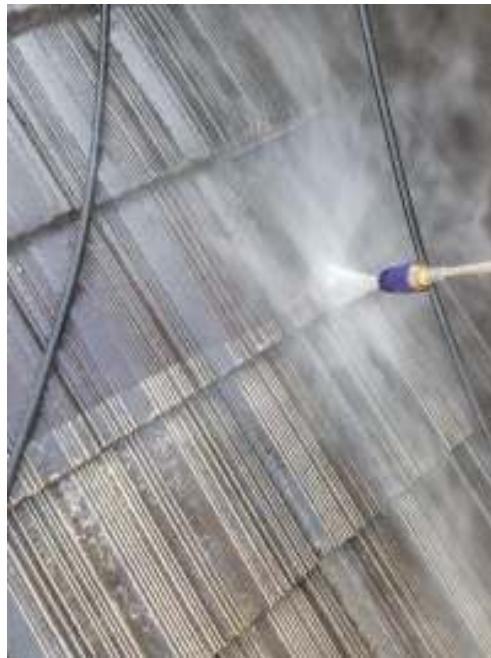
屋根 高圧洗浄中（1回目）

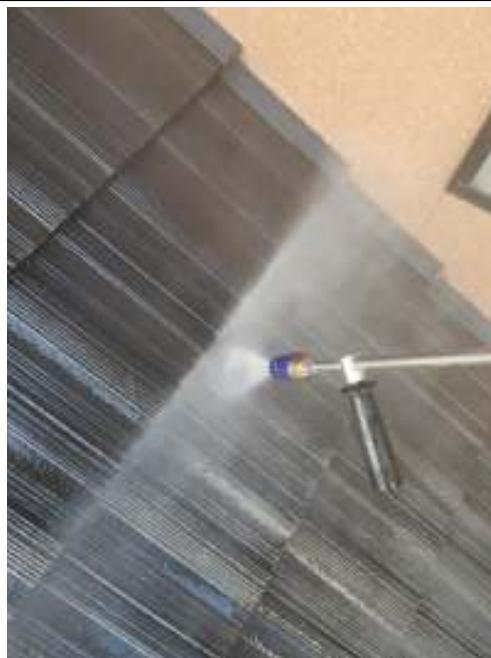
屋根 高圧洗浄中（2回目）

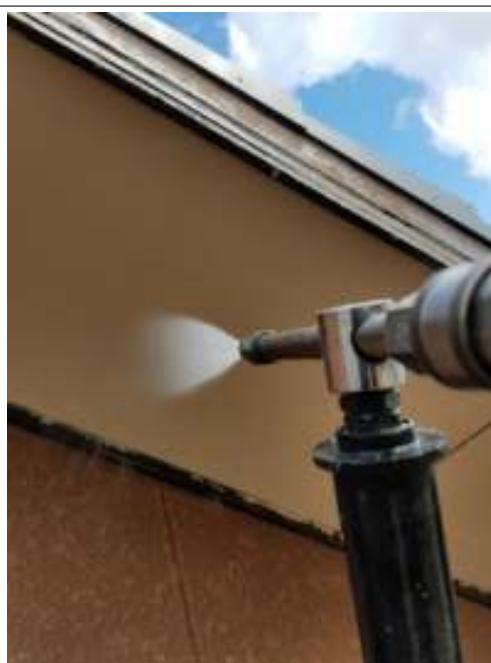
軒天 高圧洗浄中

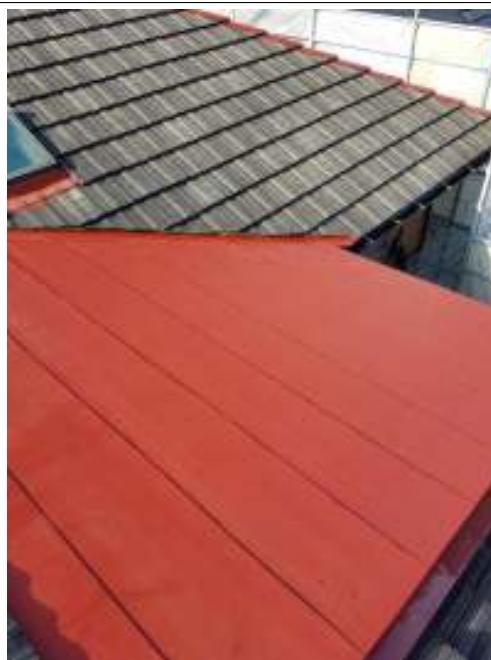
屋根 鉄部サビ止め施工中

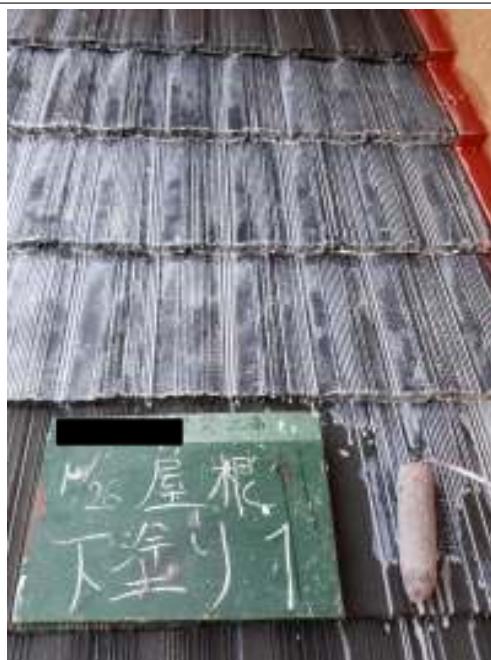
屋根 下塗り（1回目）施工中

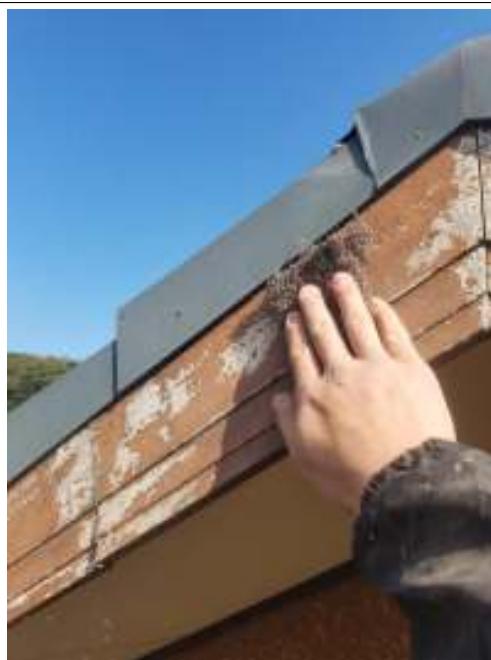
破風板 ケレン処理

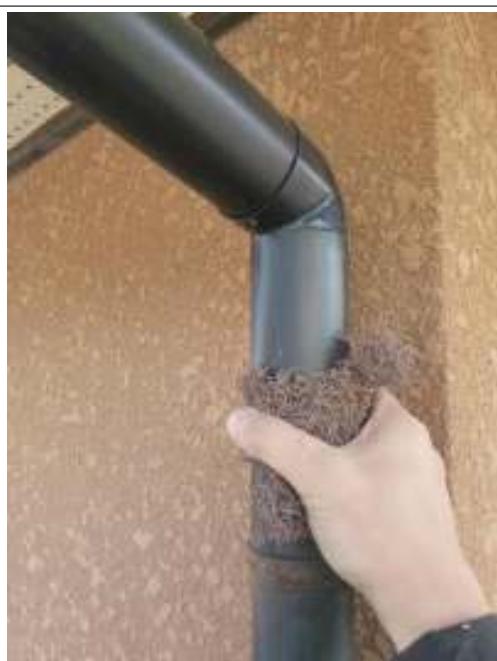
樋 目粗し施工中

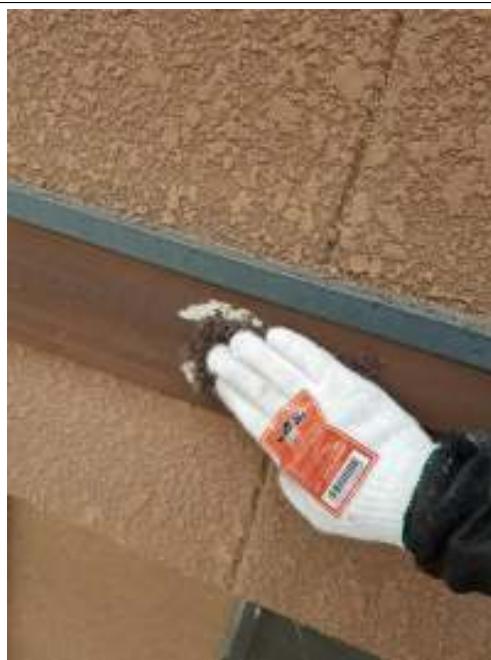
帶 ケレン処理

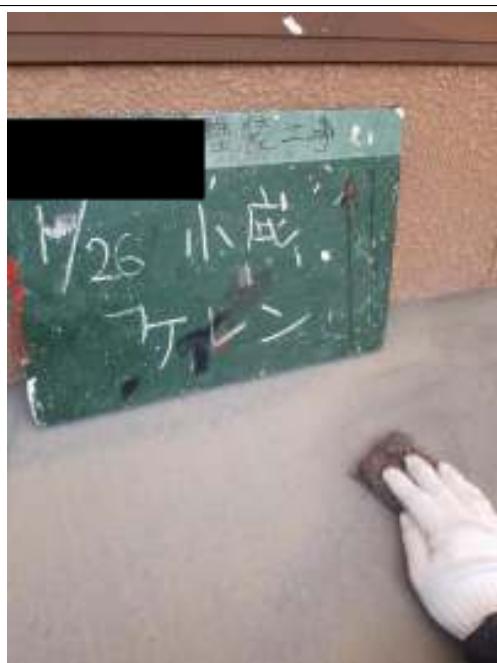
小庇 ケレン処理

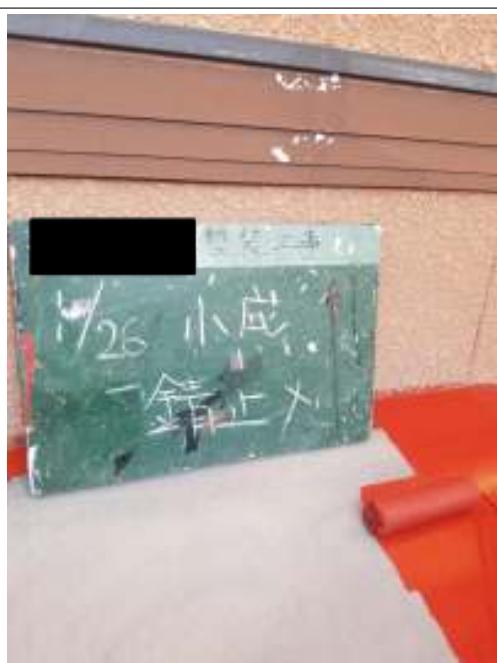
小庇 サビ止め塗布

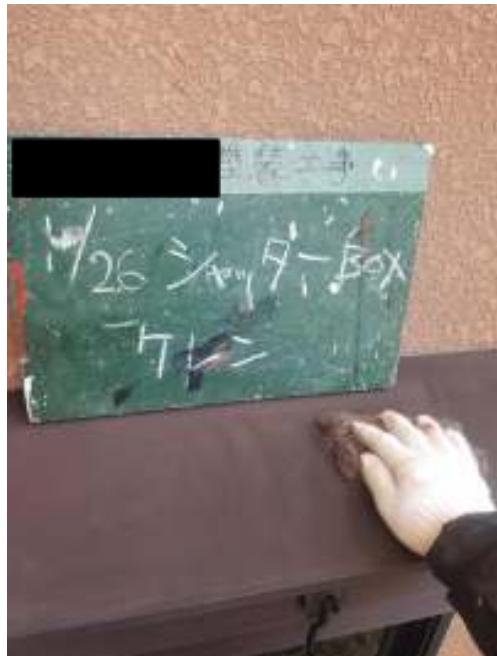
シャッター ケレン処理

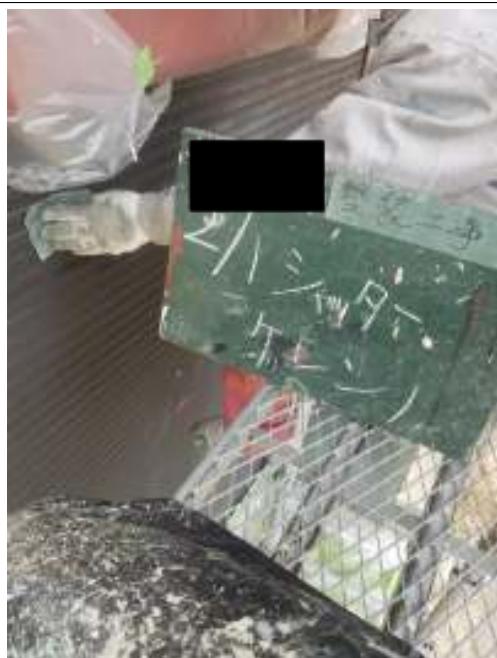
シャッターBOX サビ止め塗布

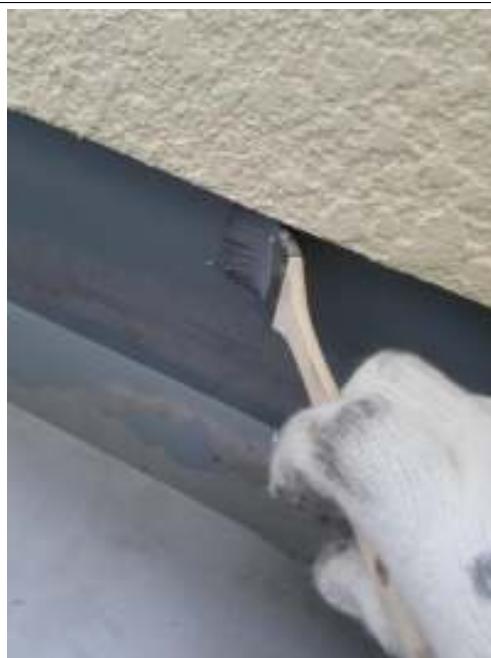
ベランダ 防水材塗布
