工事写真報告書

工事名 I様邸

工事箇所 屋根・外壁・その他 塗装工事一式

工事施工者 ベストホーム株式会社

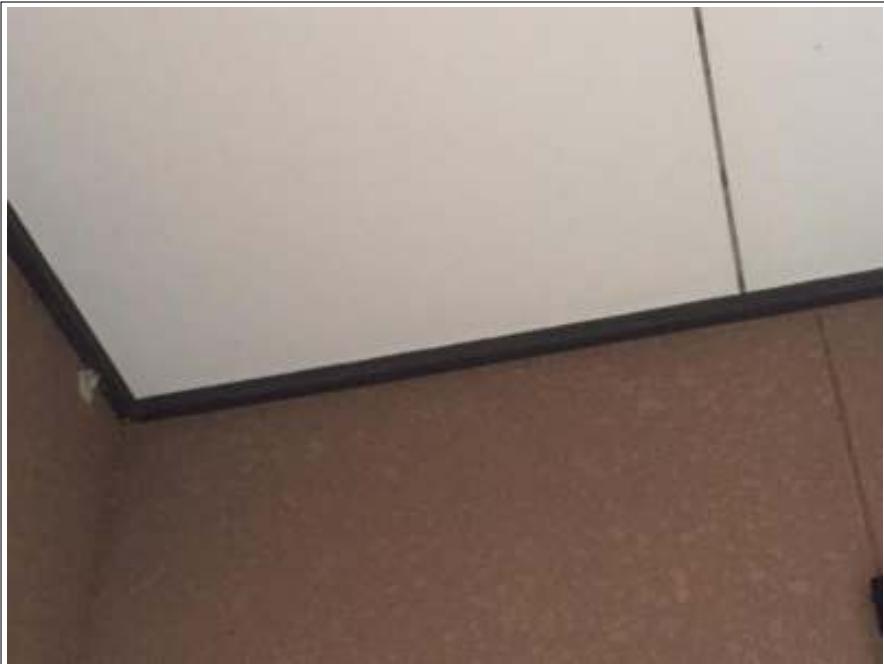
軒天

経年劣化しております。

この部分は通気性の良い軒天専用の塗装をしていきます。

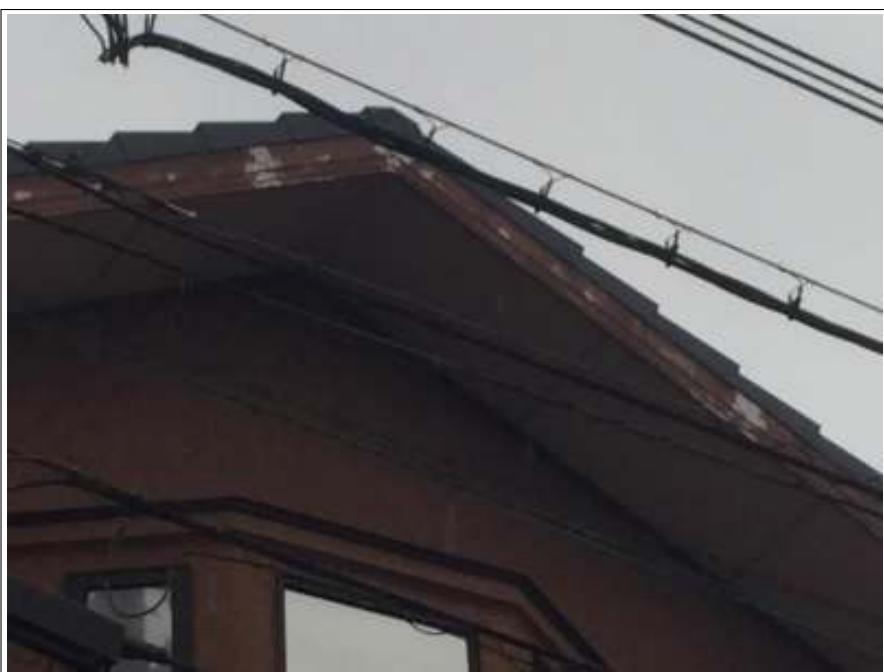
破風板

旧塗膜が剥離をおこしています。

このまま塗装しても旧塗膜から剥がれる恐れがありますので、密着の悪い旧塗膜をケレン作業で除去し専用の下塗り・上塗りを行います。

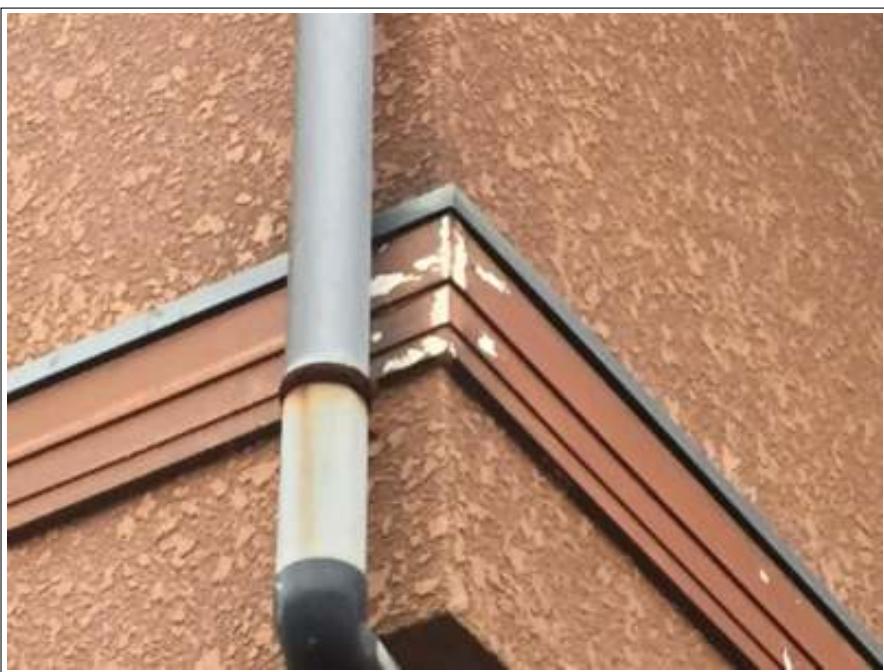
帯

同上

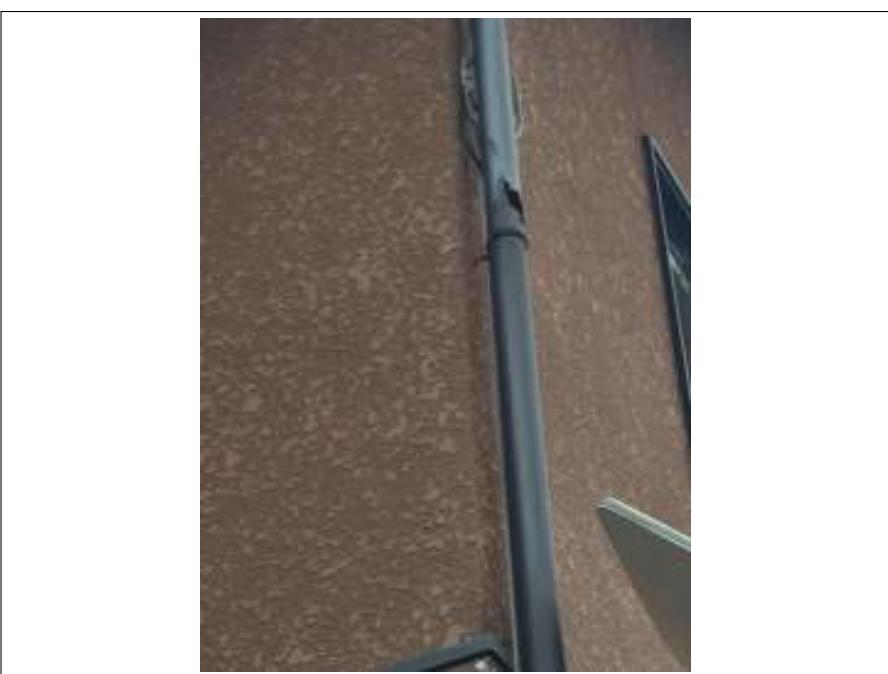
樋

一部破損が見られます。
この部分は一部取替をおこない塗装
をしていきます。

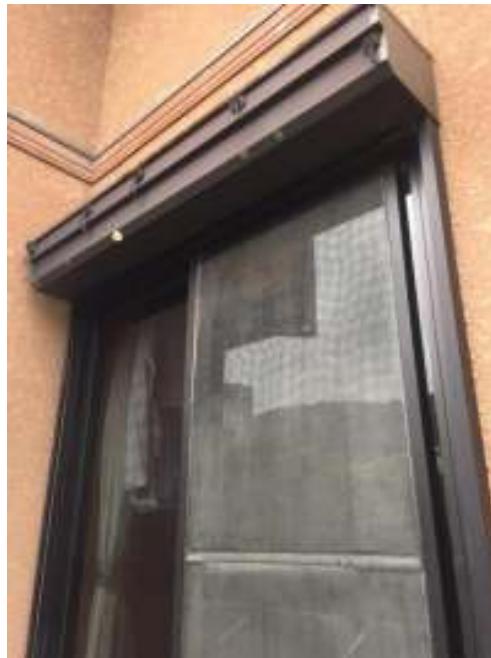
シャッター・シャッターボックス

この部分は鉄、スチール素材になります。劣化するとサビが発生してきますので塗装が必要です。

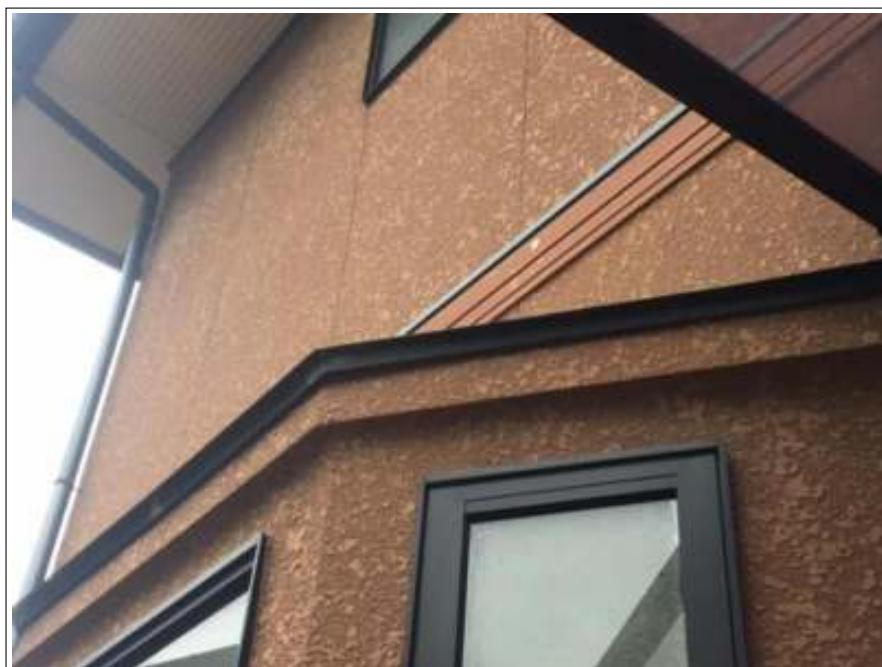
出窓天板

同上

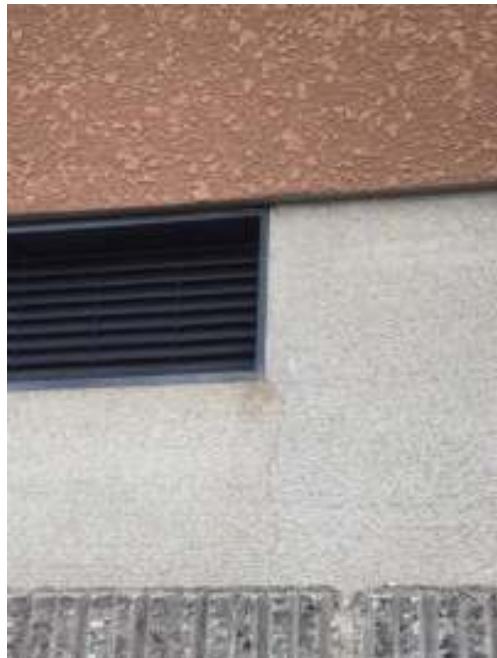
基礎 クラック部

アルカリ性のコンクリートは空気中の二酸化炭素や酸性雨と結合することによって徐々に中性化されます。

中性化されたコンクリートは表面にヒビが入るだけでなく、内部の鉄筋の腐食や膨張につながり構造物の性能低下につながりますので、シーリング等で補修をおこないます。

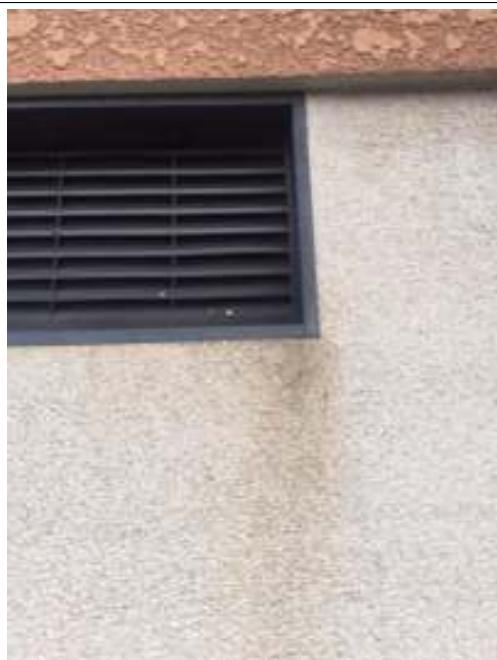
基礎 クラック部

0.3mm以上のキレツは補修が必要です。

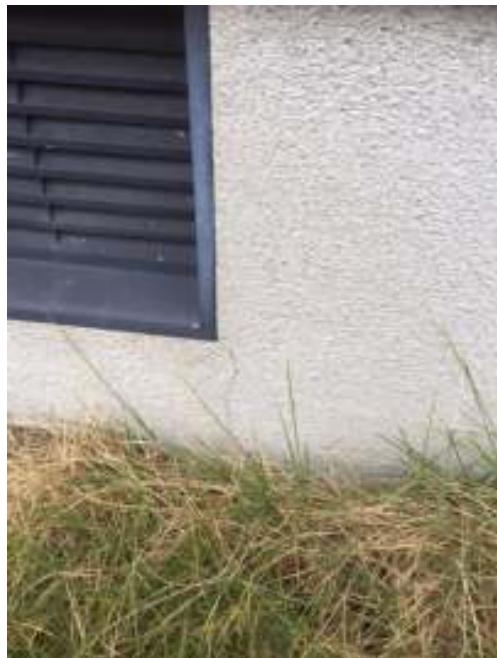
基礎 クラック部

同上

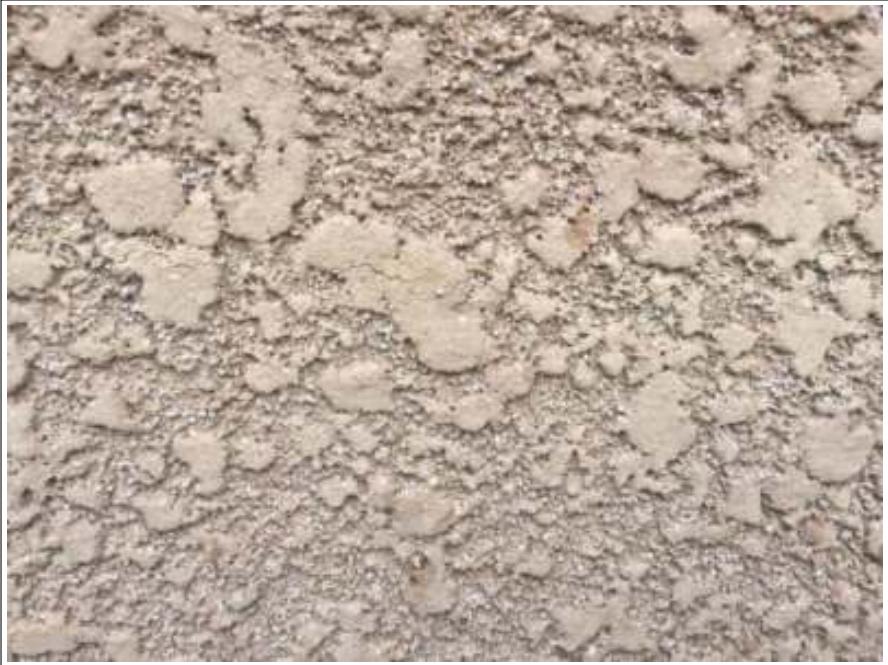
外壁 ヘアークラック部

目視で全体的に見られます。

この部分から雨水や湿気、炭酸ガス等が直接侵入し躯体・外壁の痛みや建物の寿命につながりますので、クラックの幅が広がる前の塗装をお勧め致します。

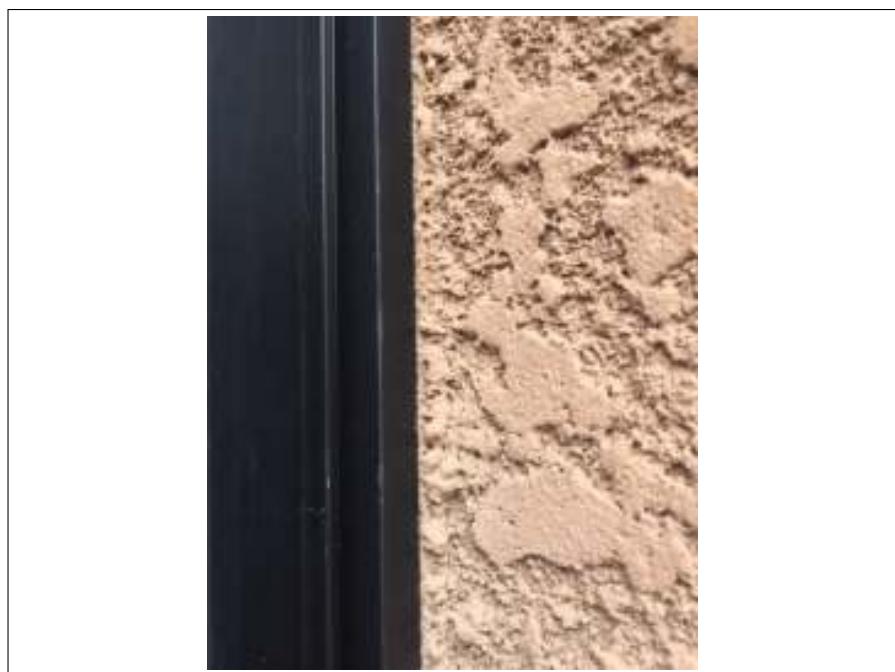
外壁 ヘアークラック部

同上

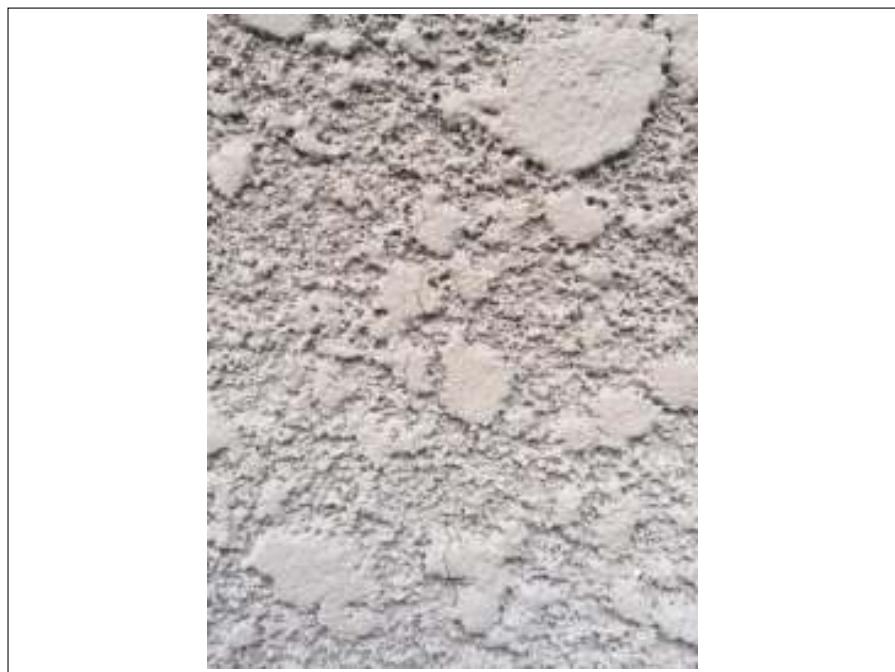
外壁 ヘアークラック部

同上

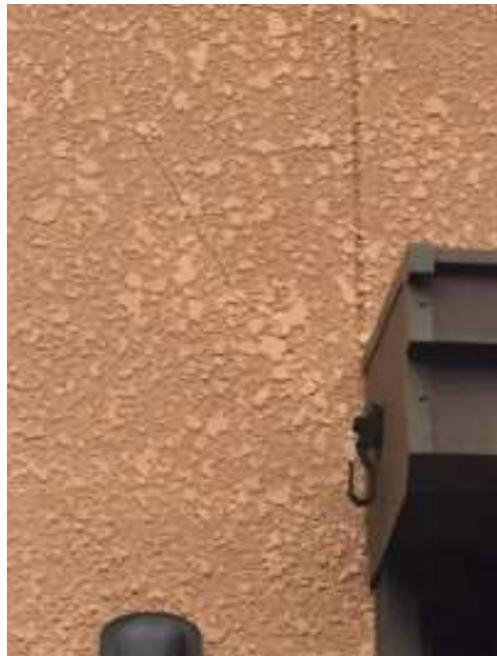
外壁 クラック部

0.3mm以上の幅のクラックは、
シーリング材などの補修材での補修
が必要です。

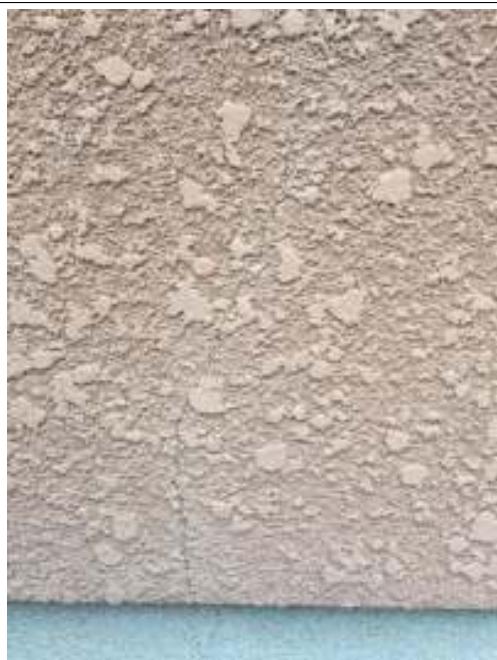
外壁 クラック部

同上
