工事写真報告書

工事名 Y 様 邸

工事箇所 屋根・外壁・その他 塗装工事一式

工事施工者 ベストホーム株式会社

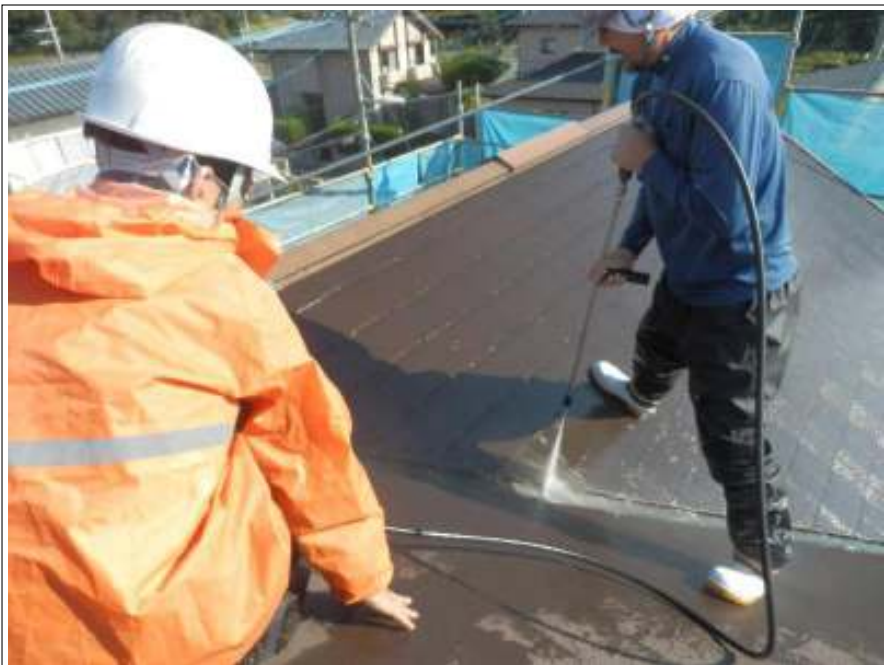
屋根 高圧洗浄中

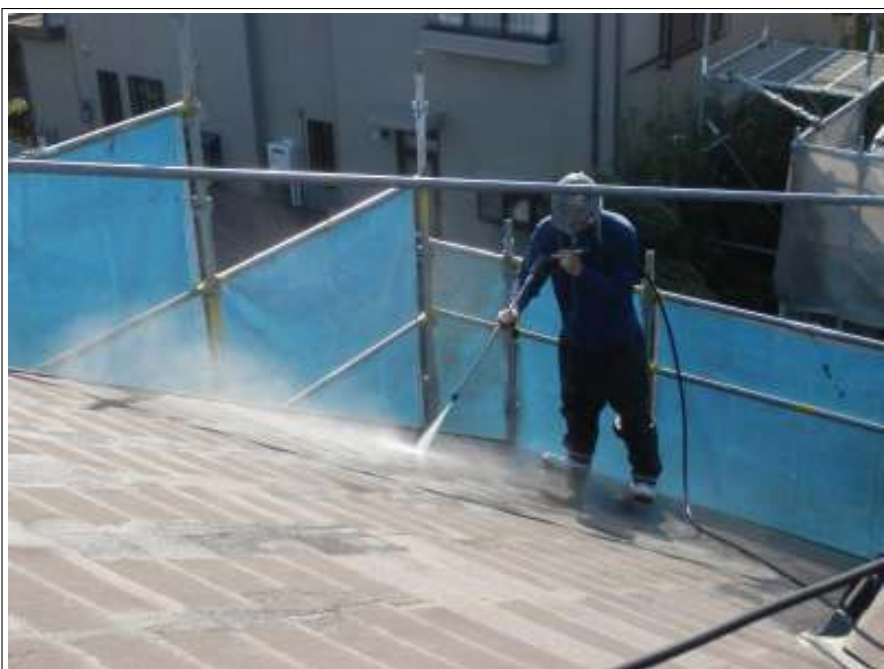
屋根 高圧洗浄中

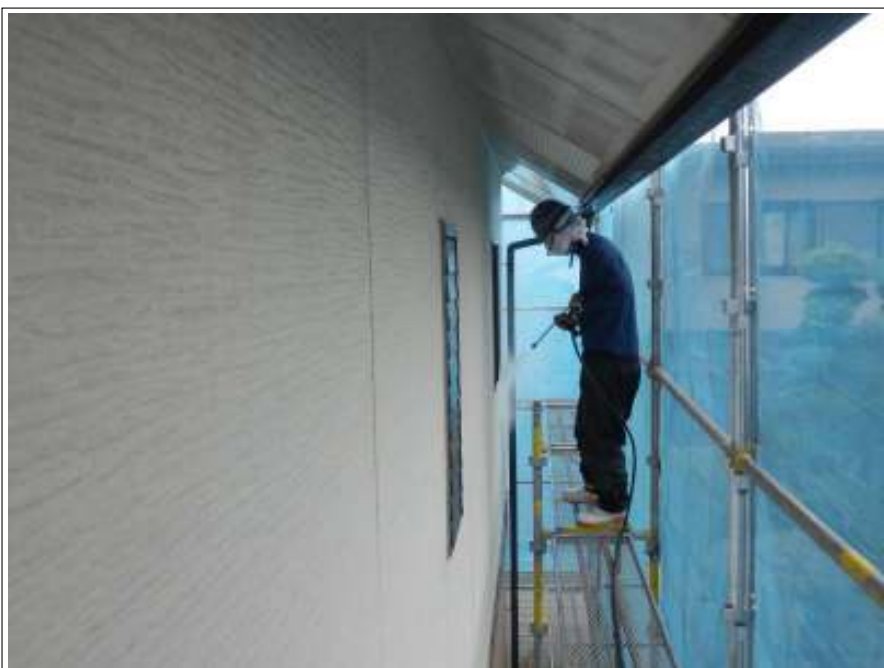
外壁 高圧洗浄中

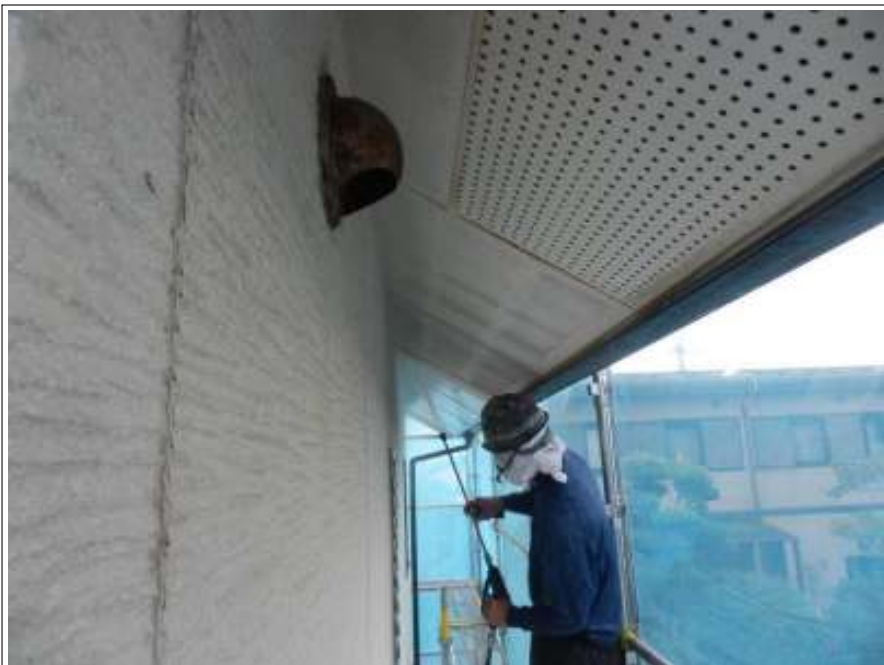
軒天 高圧洗浄中

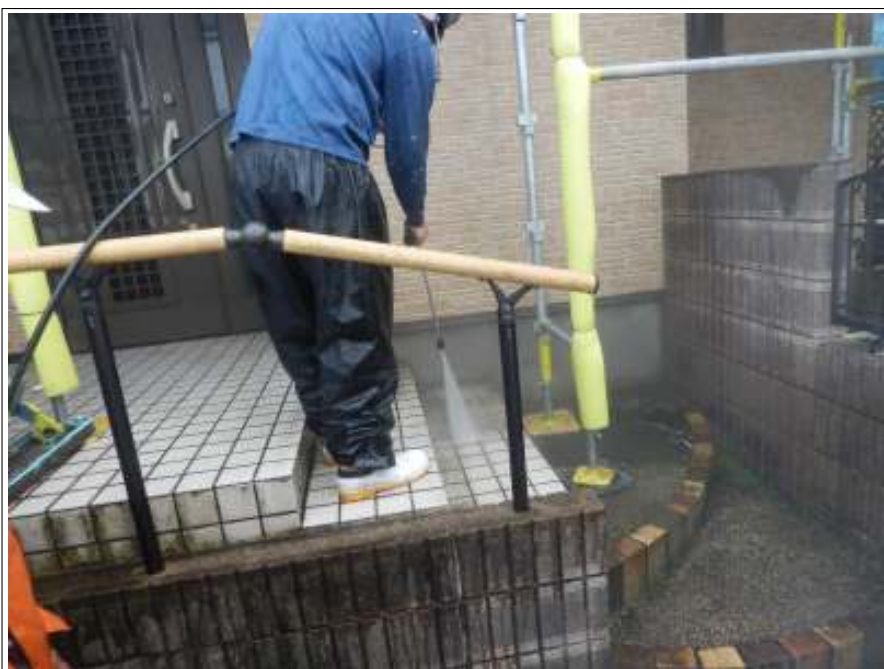
玄関部 高圧洗浄中

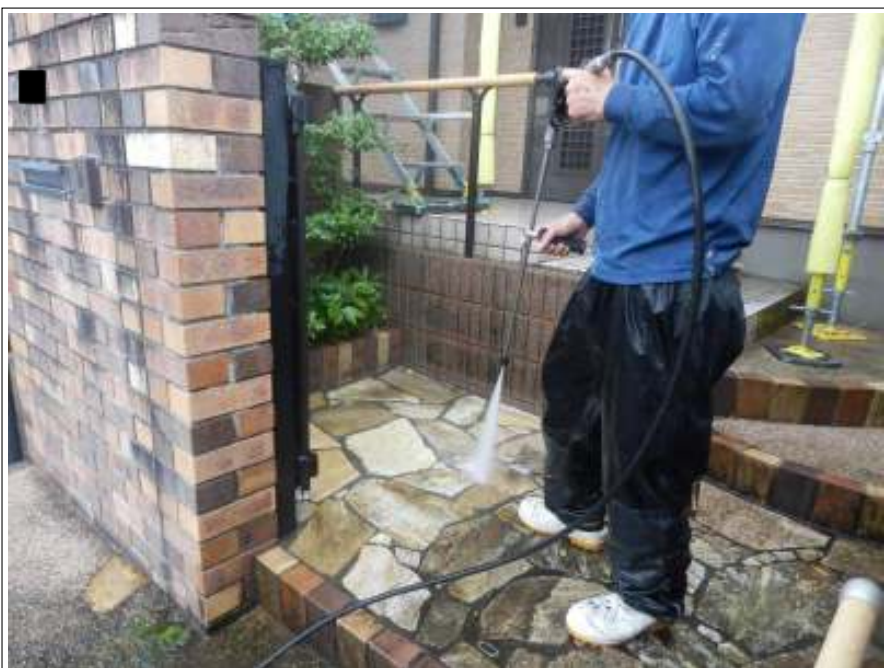
玄関部 高圧洗浄中

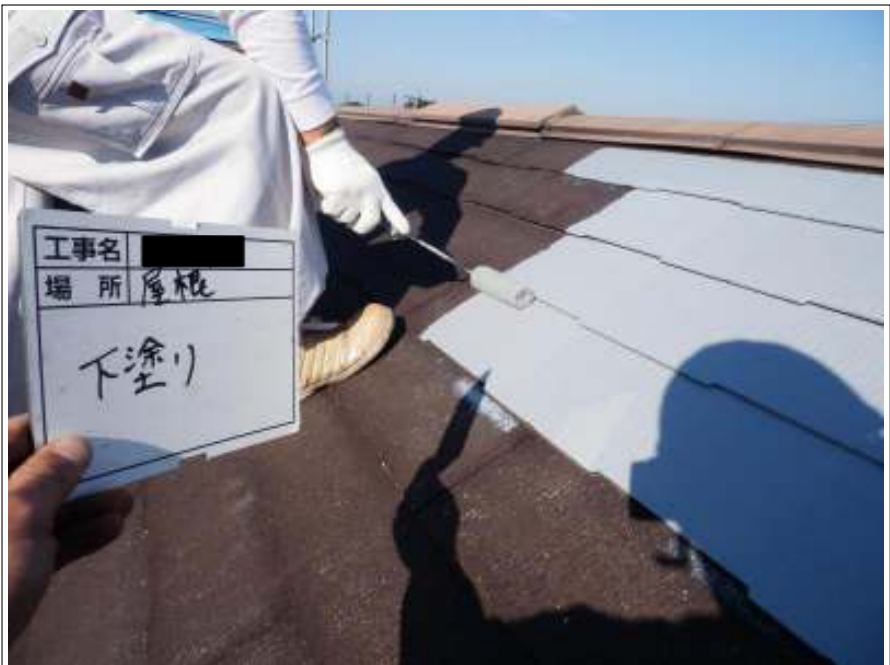
屋根 下塗り施工中

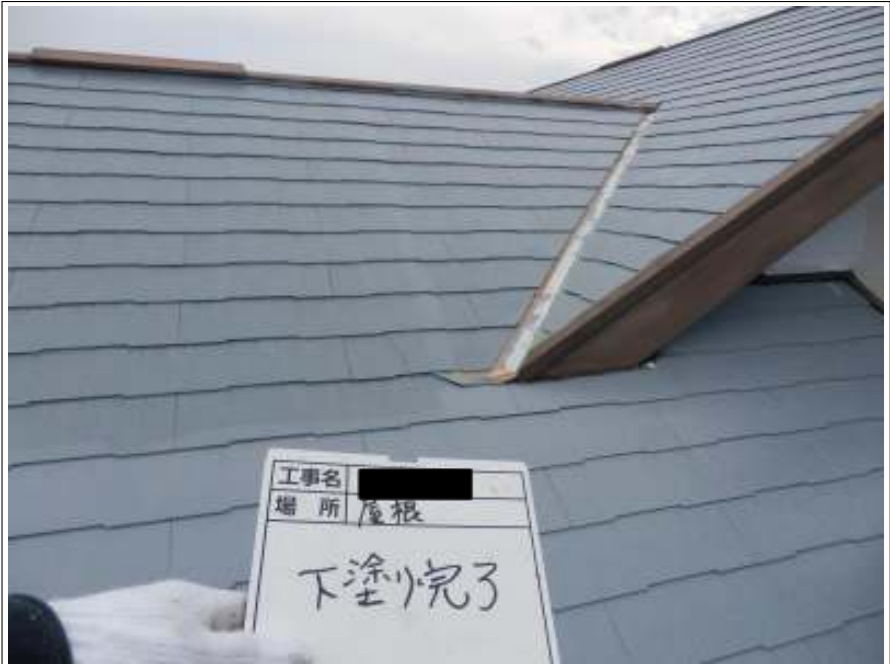
屋根 下塗り施工後

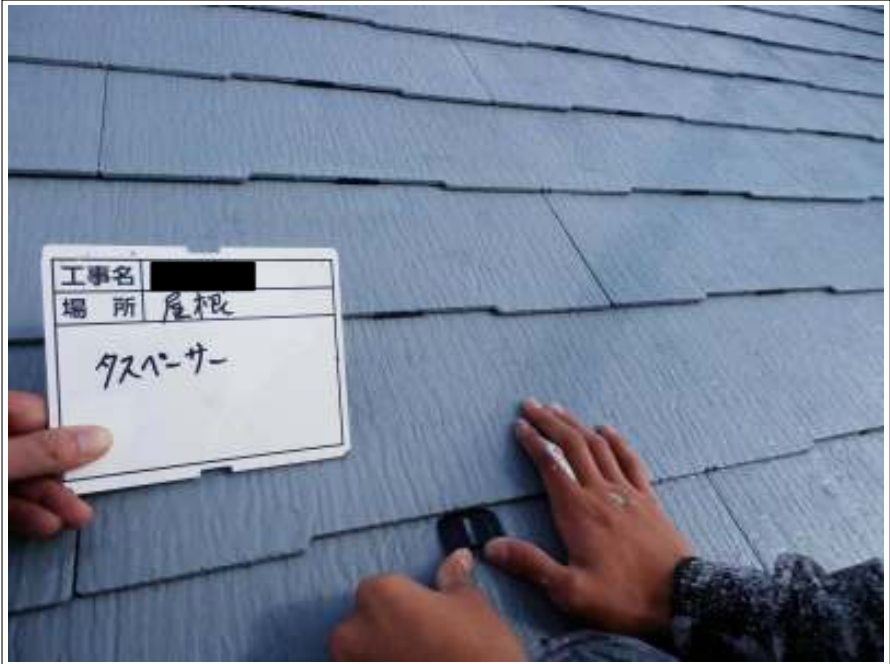
屋根 タスペーサー取付

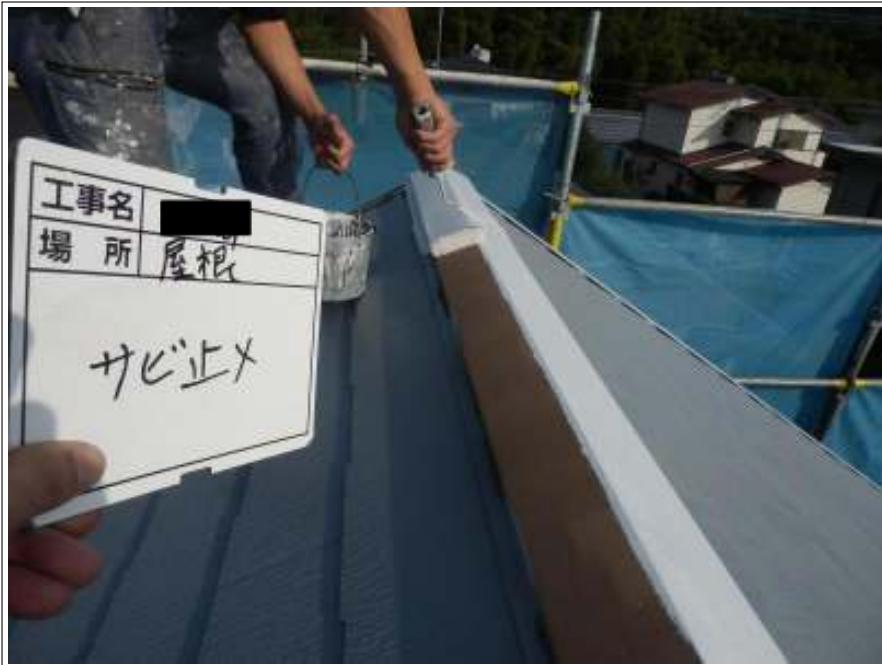
屋根板金部 サビ止め塗布

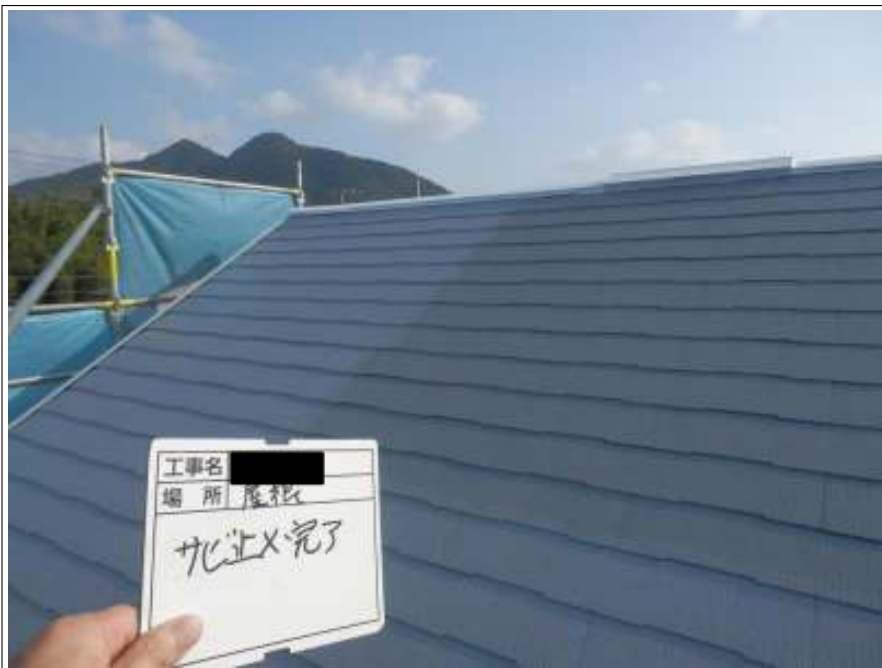
屋根板金部 サビ止め塗布後

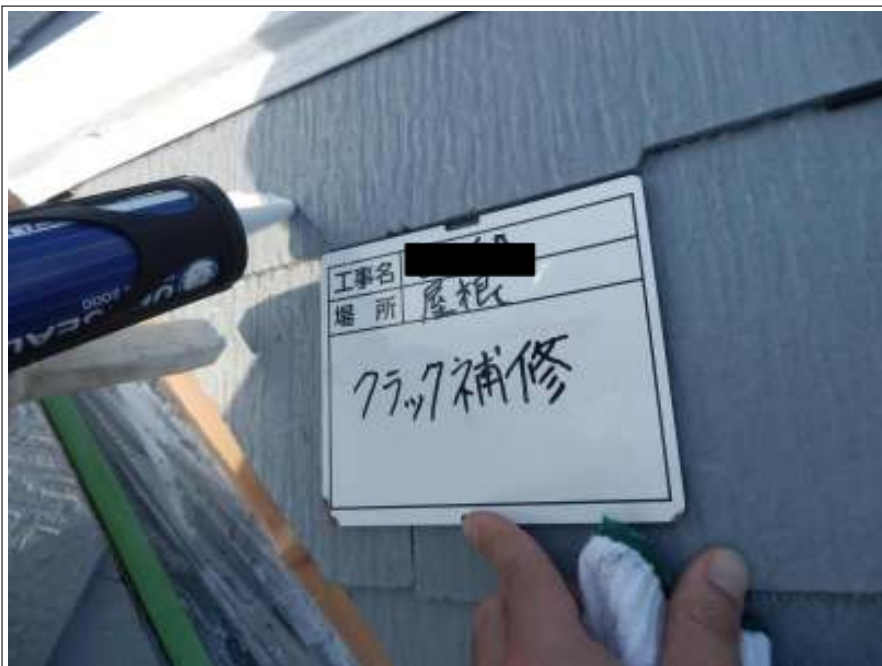
屋根 クラック補修施工中

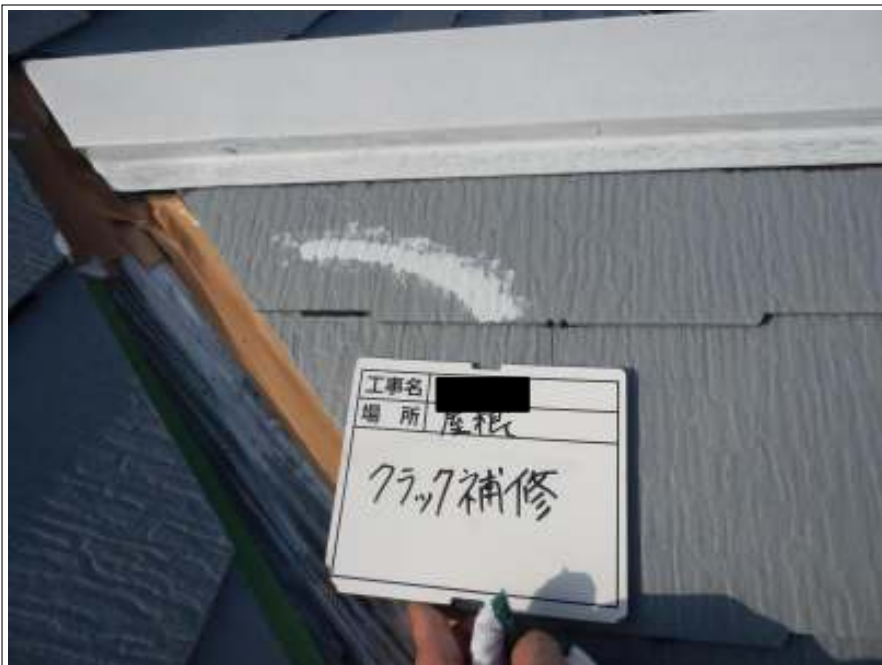
屋根 クラック補修施工後

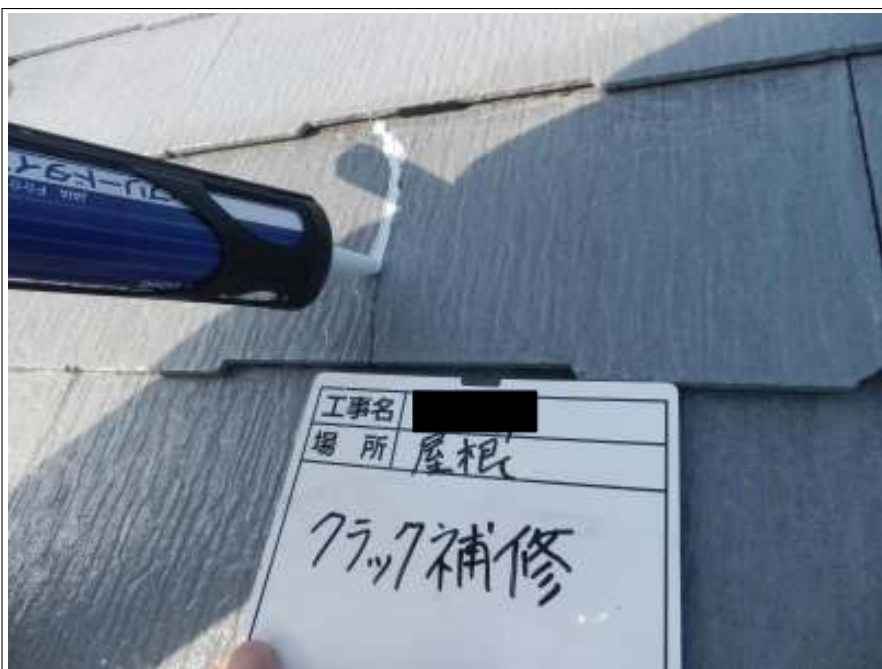
屋根 クラック補修施工中

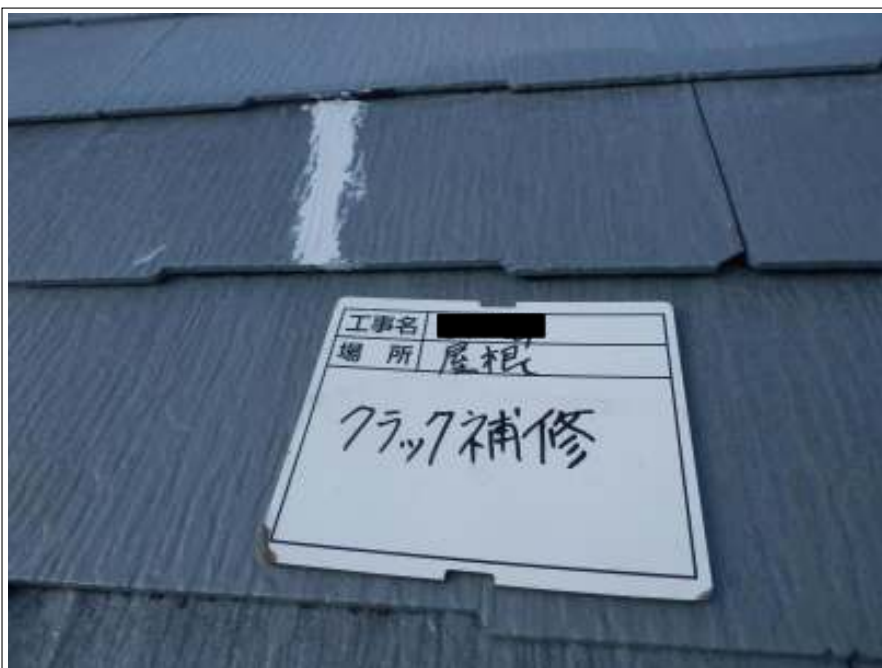
屋根 クラック補修施工後

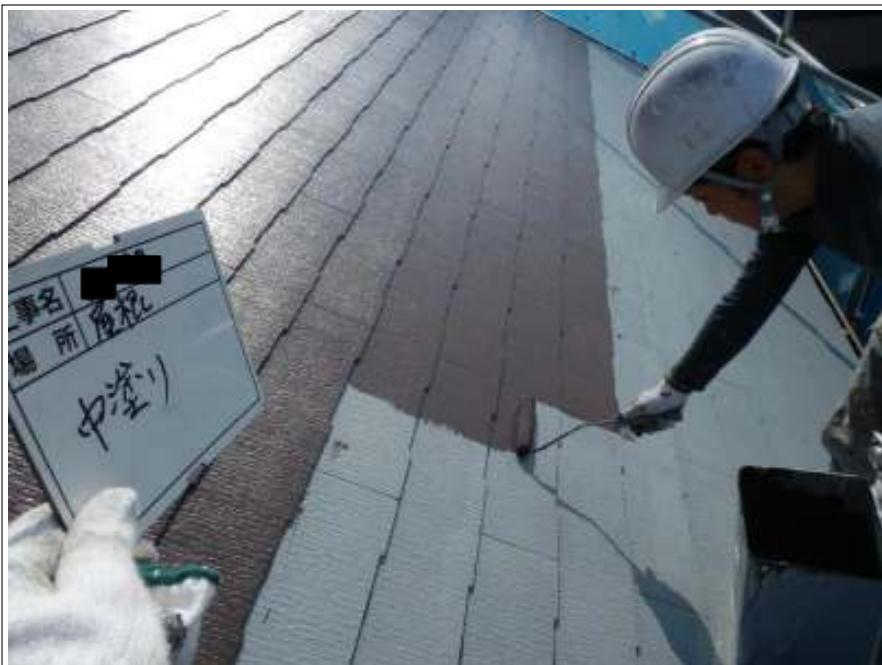
屋根 中塗り施工中

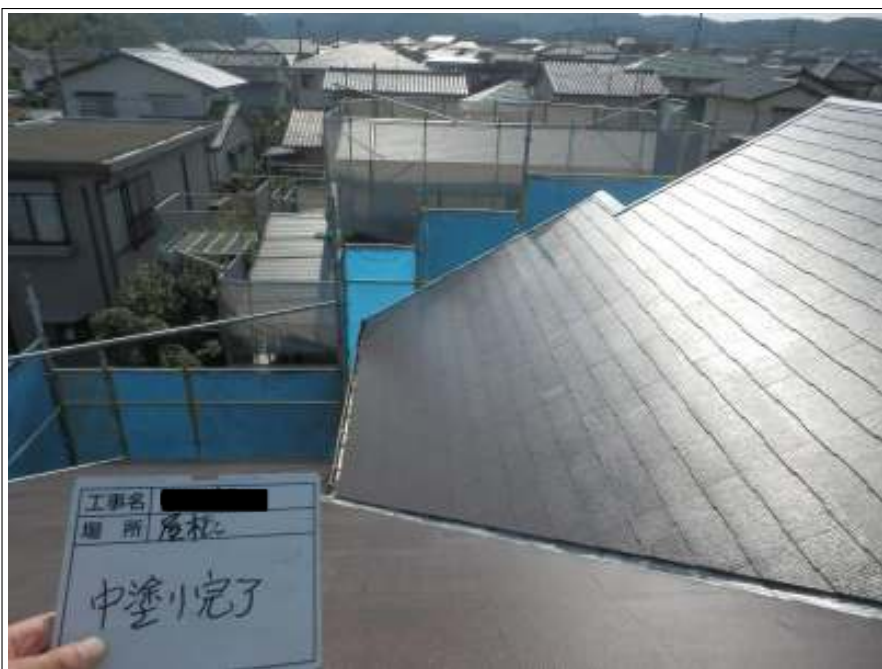
屋根 中塗り施工後

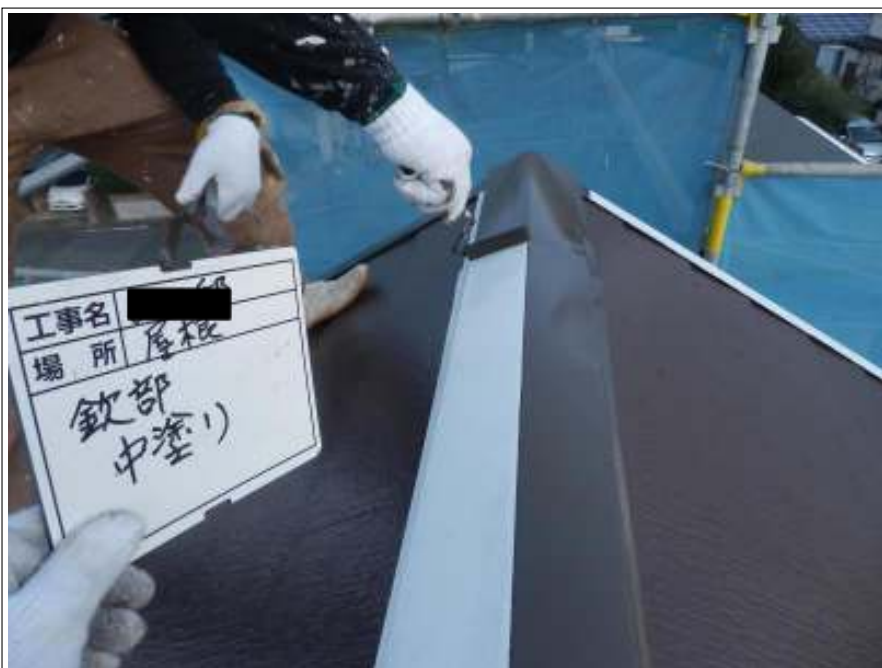
屋根板金部 中塗り施工中

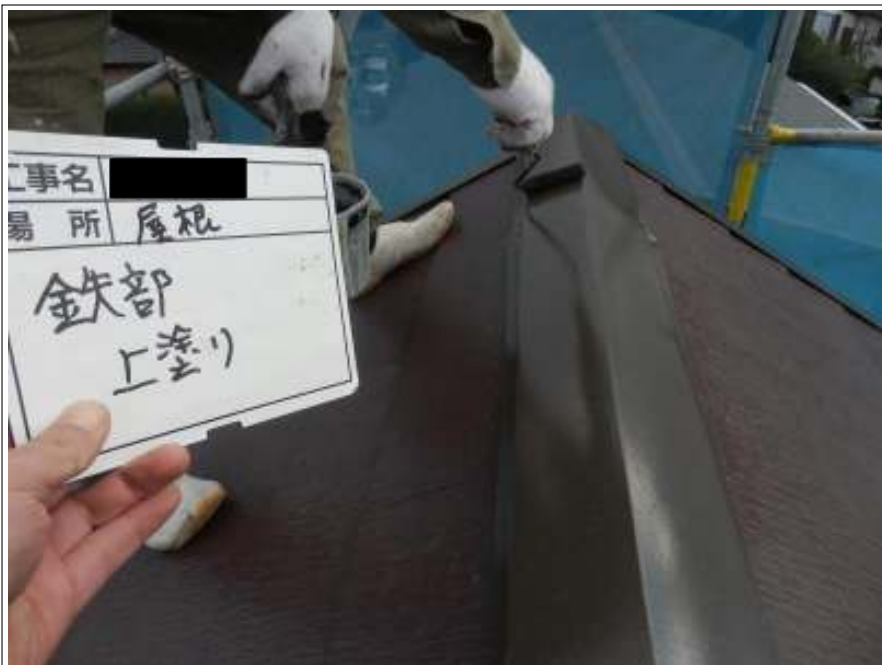
屋根板金部 上塗り施工中

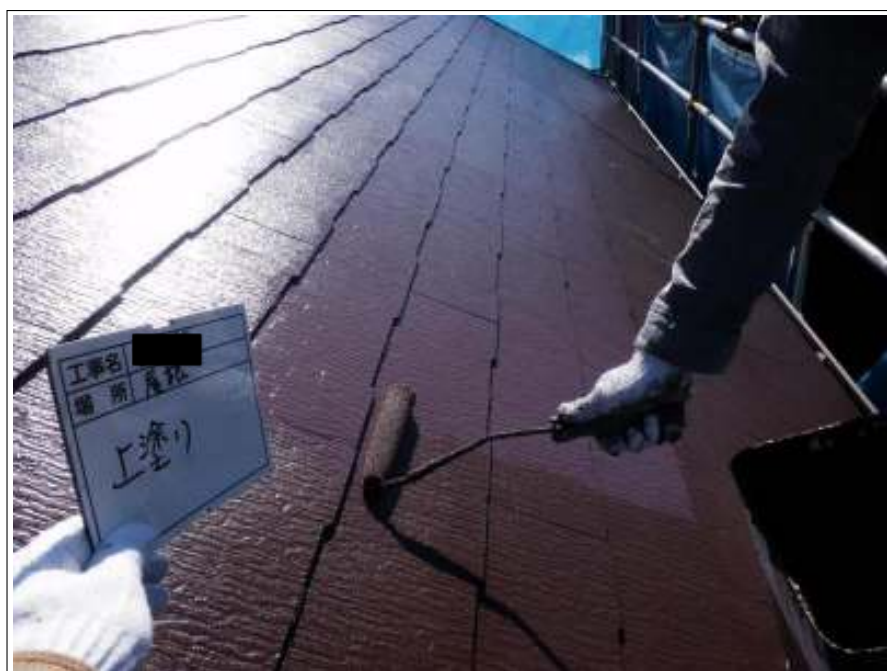
屋根 上塗り施工中

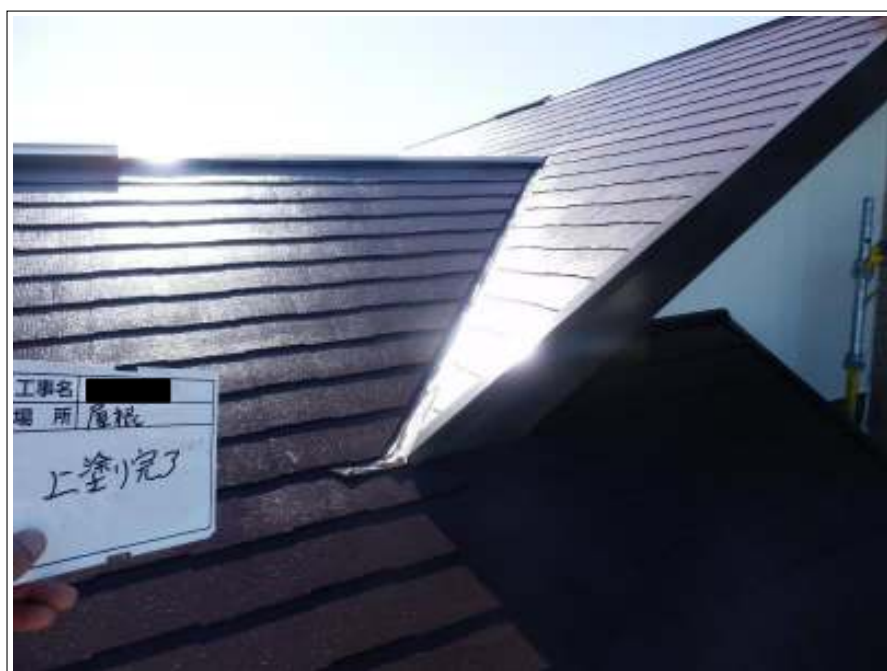
屋根 上塗り施工後

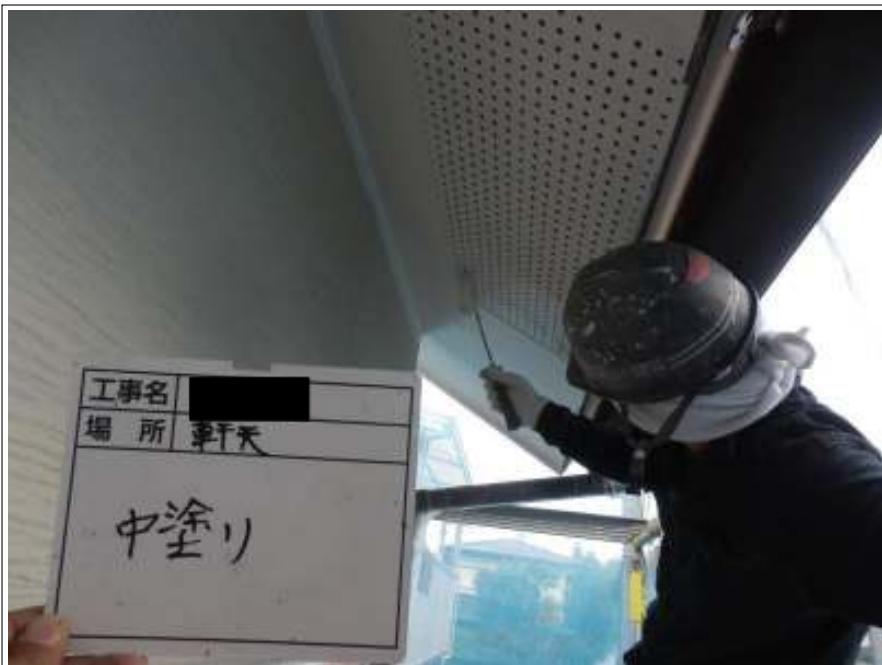
軒天 中塗り施工中

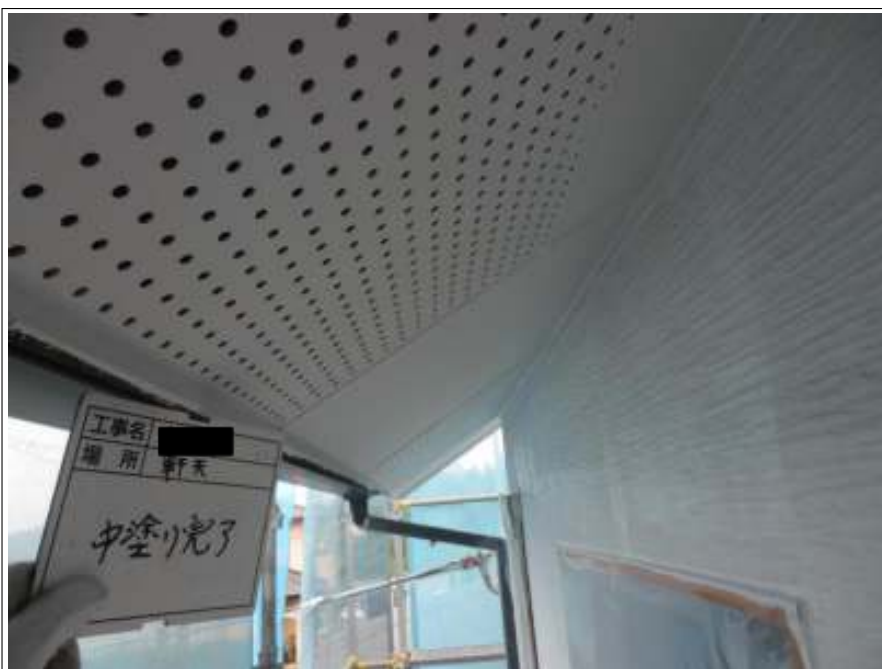
軒天 中塗り施工後

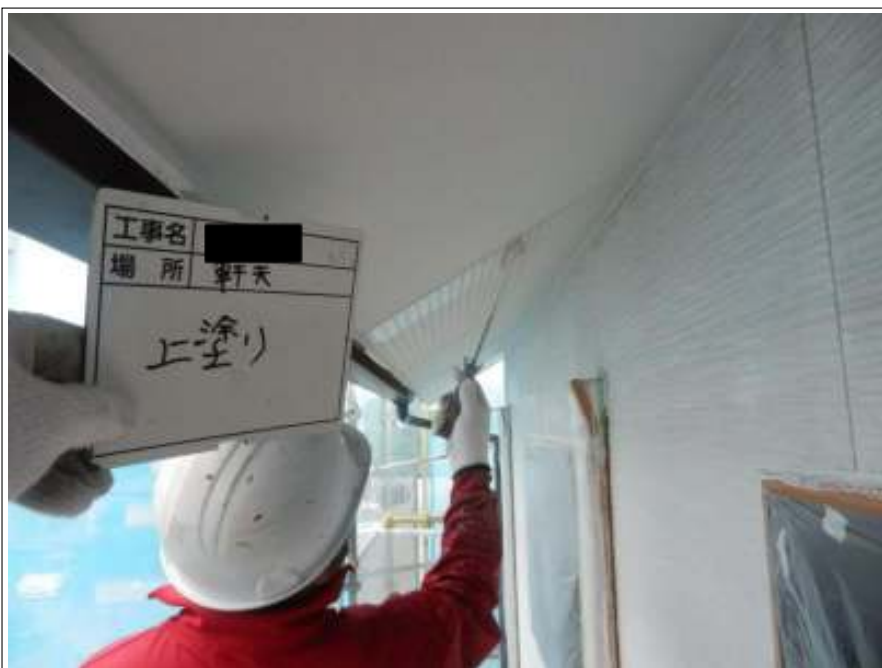
軒天 上塗り施工中

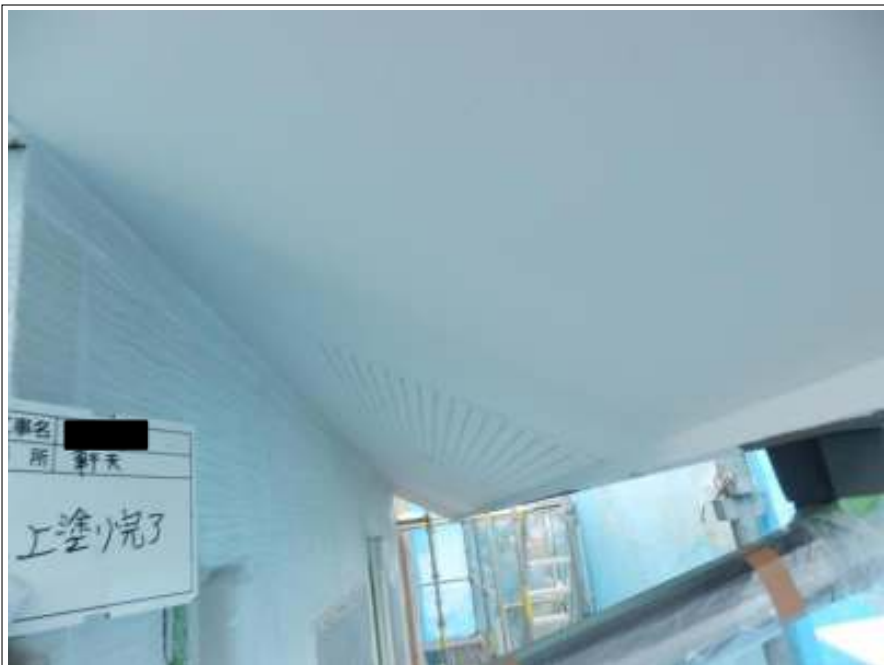
軒天 上塗り施工後

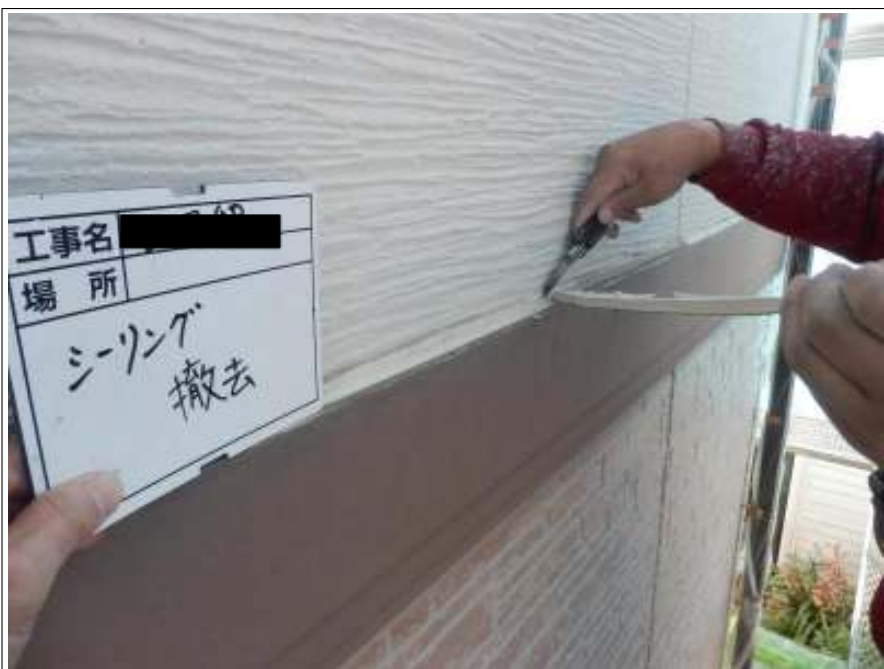
既存シーリング撤去

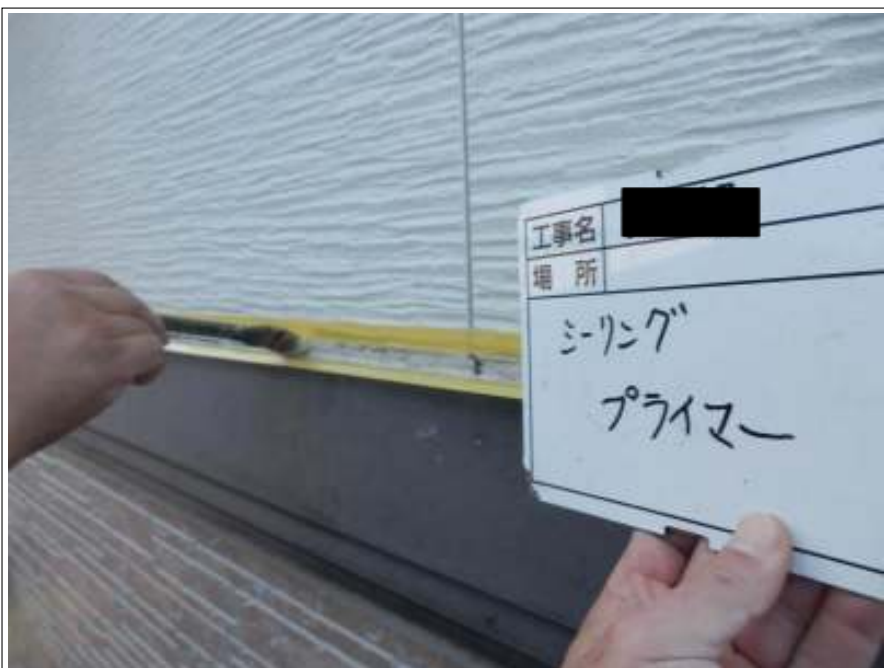
プライマー塗布

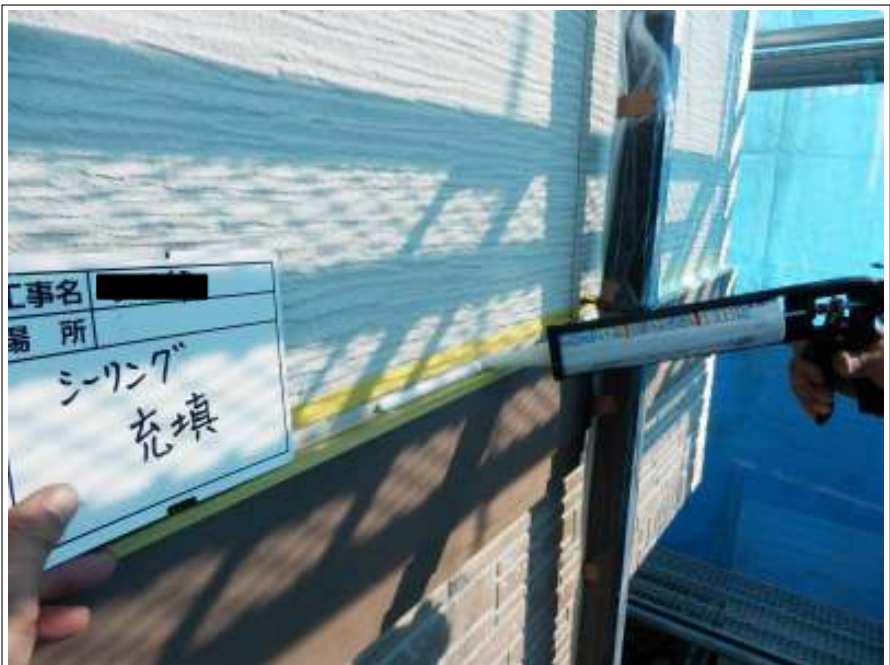
シーリング充填

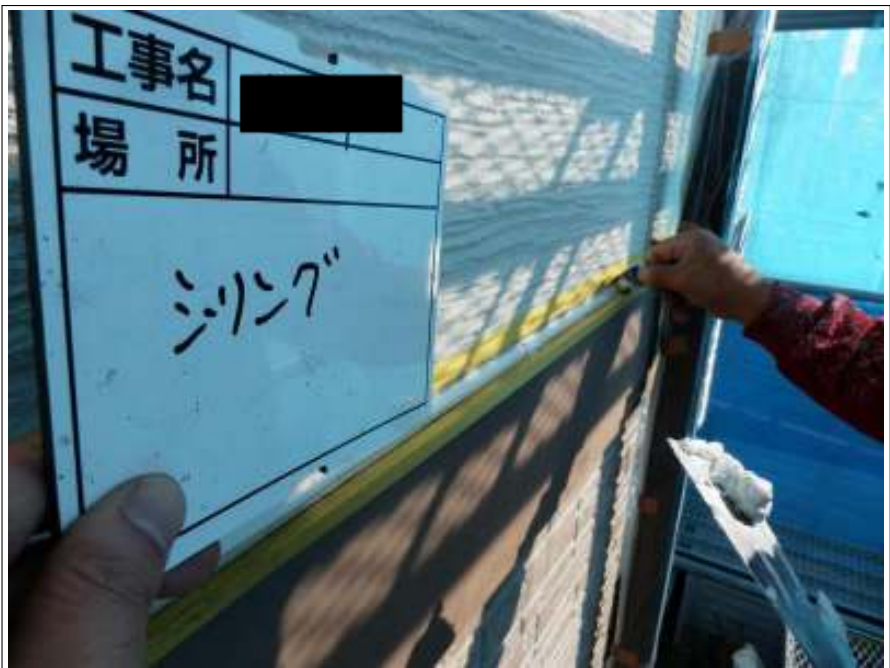
ヘラ押え

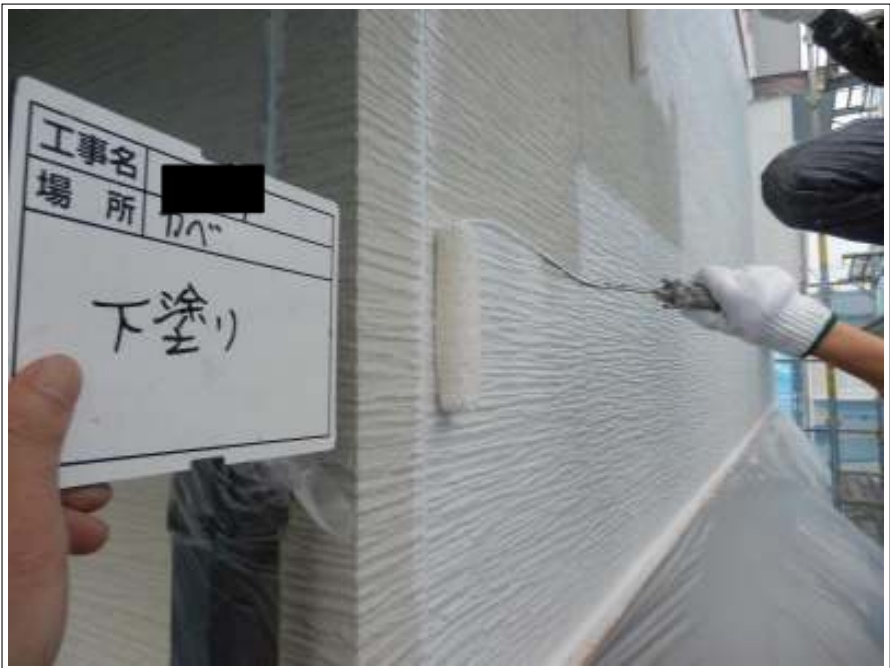
外壁 下塗り施工中

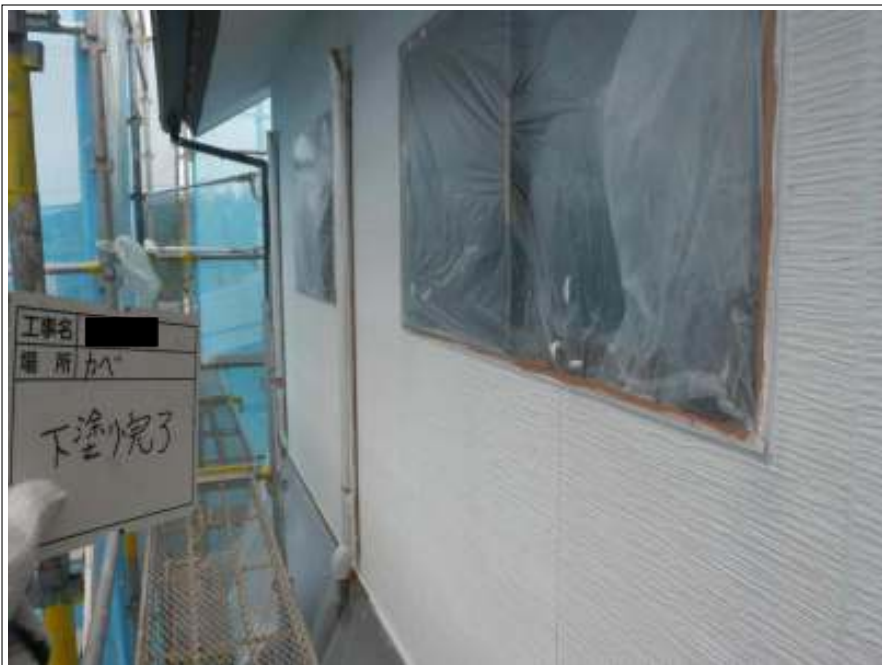
外壁 下塗り施工後

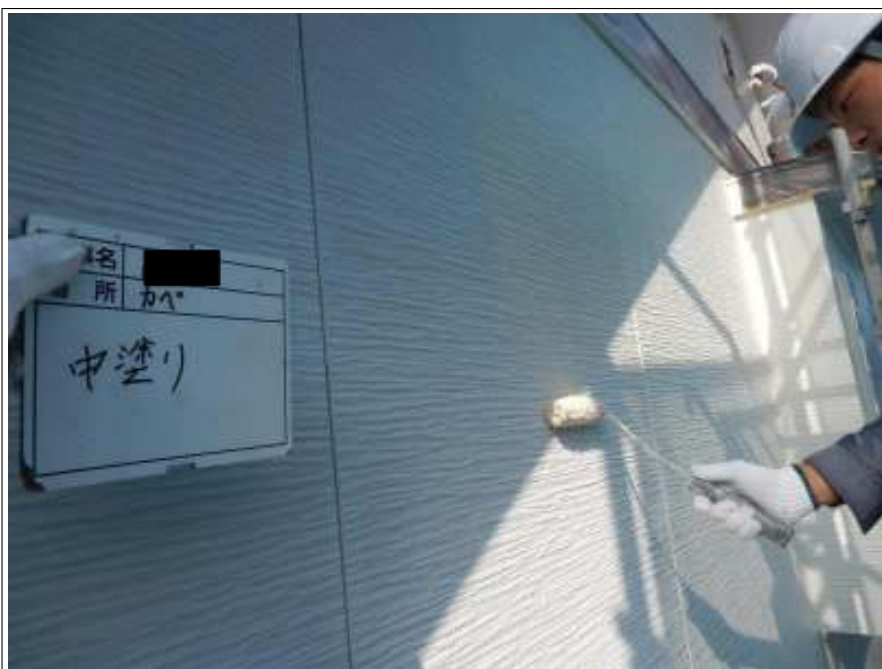
外壁 中塗り施工中

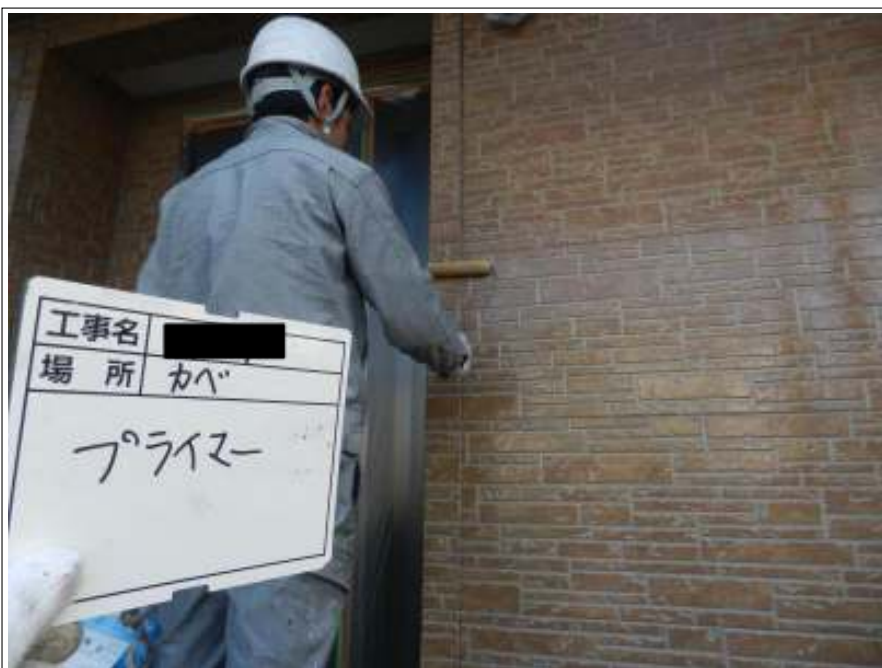
外壁(クリヤー部) 下塗り施工中

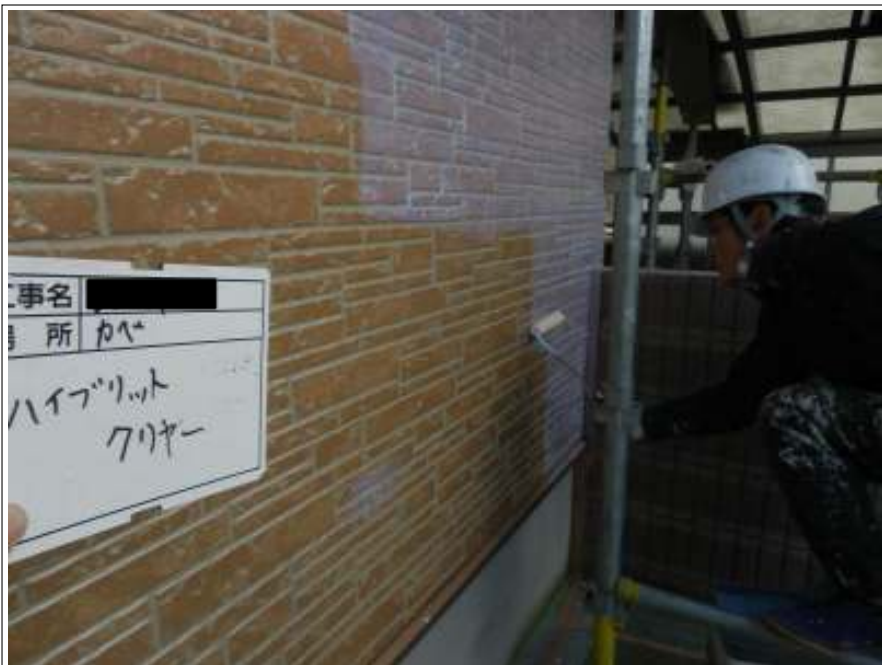
外壁(クリヤー部) 上塗り施工中

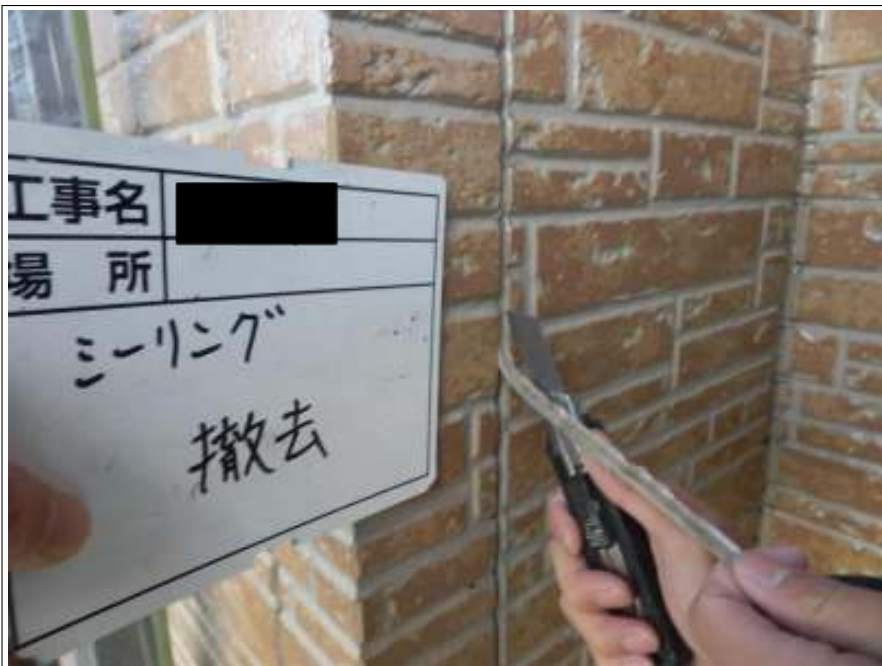
外壁クリヤー部

既存シーリング撤去

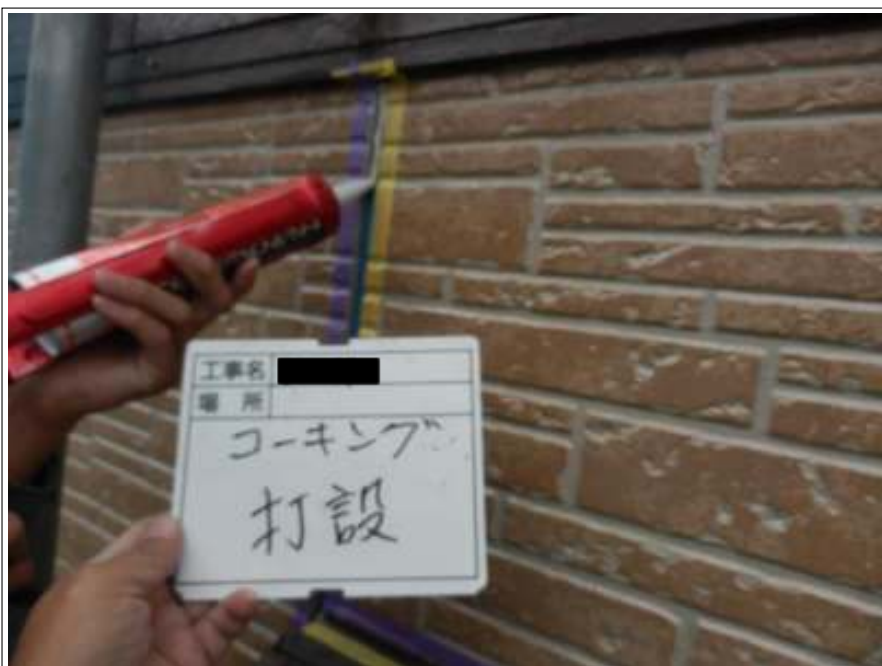
外壁クリヤー部

シーリング充填

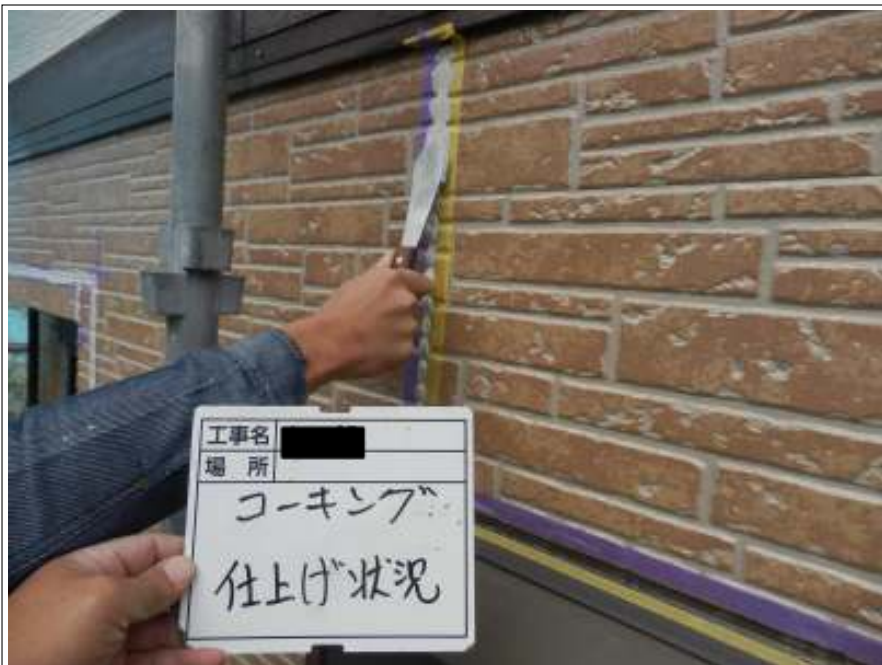
外壁クリヤー部

ヘラ押え

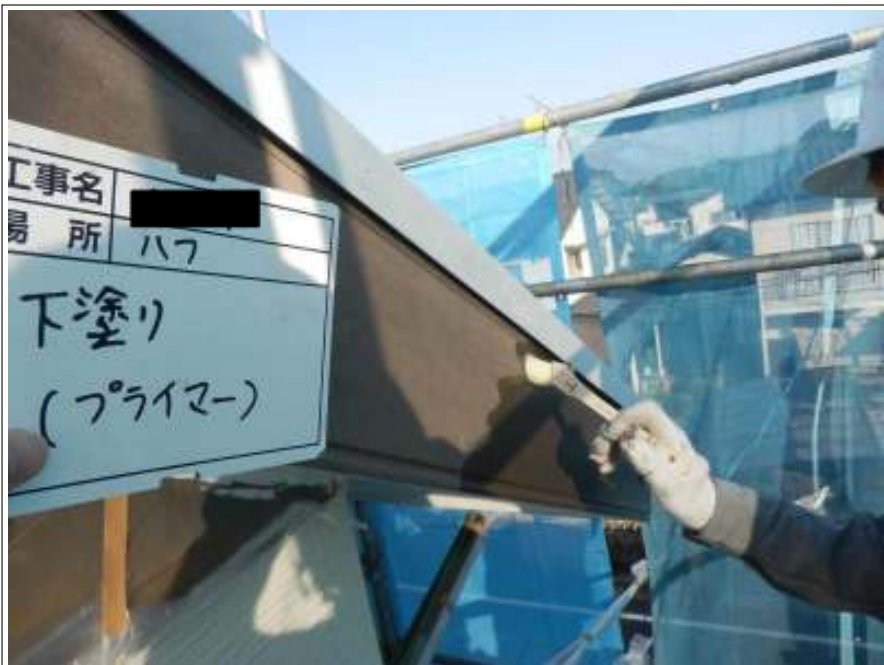
破風板 下塗り施工中

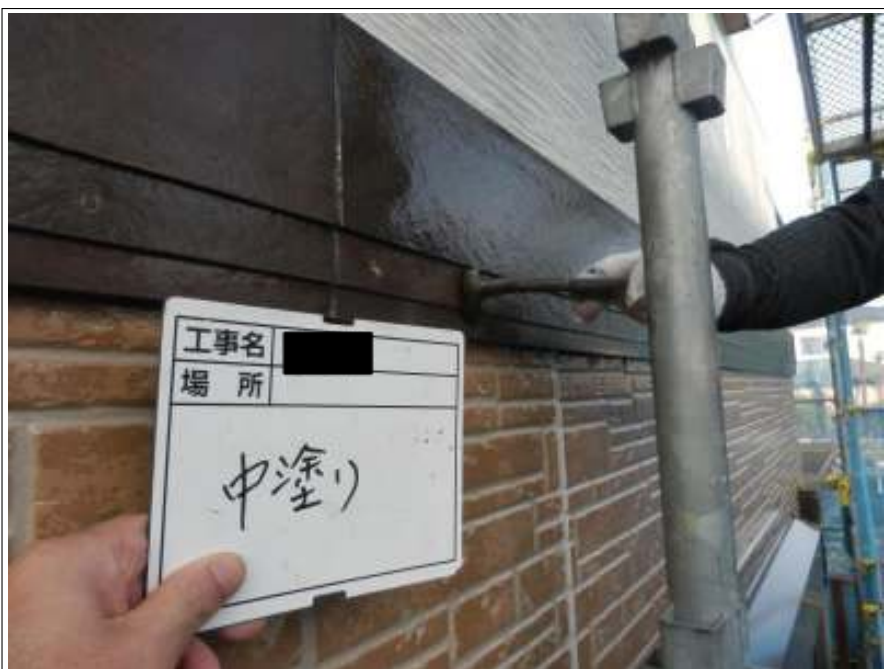
帯 中塗り施工中
