工事写真報告書

工事名 Y 様 邸

工事箇所 屋根・外壁・その他 塗装工事一式

工事施工者 ベストホーム株式会社

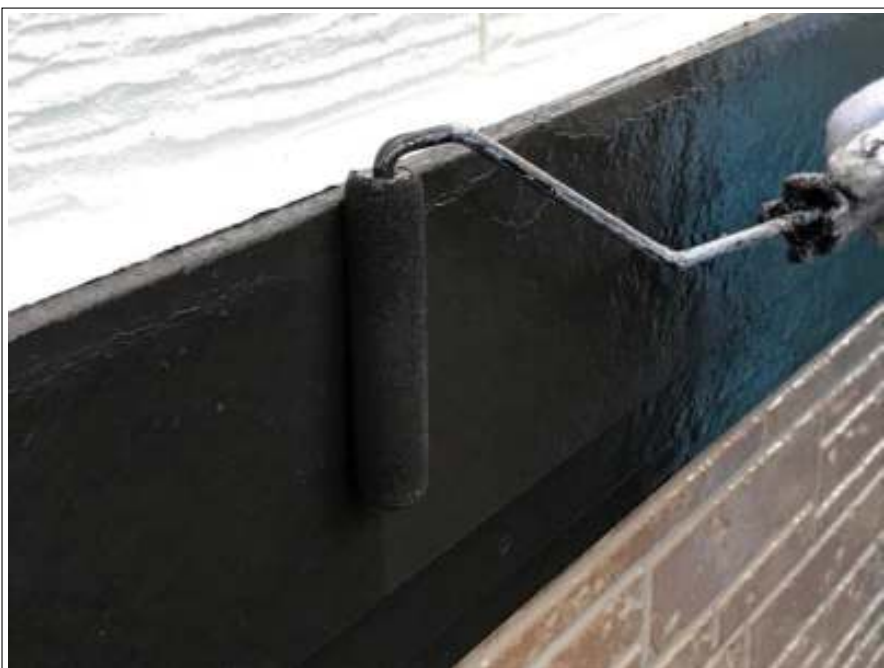
帯 上塗り施工中

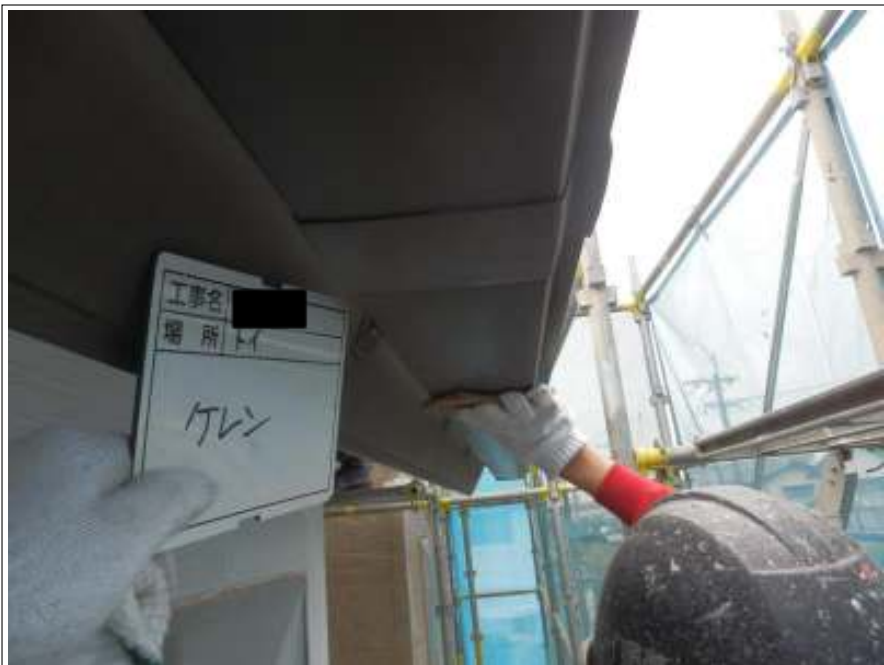
樋 ケレン処理施工中

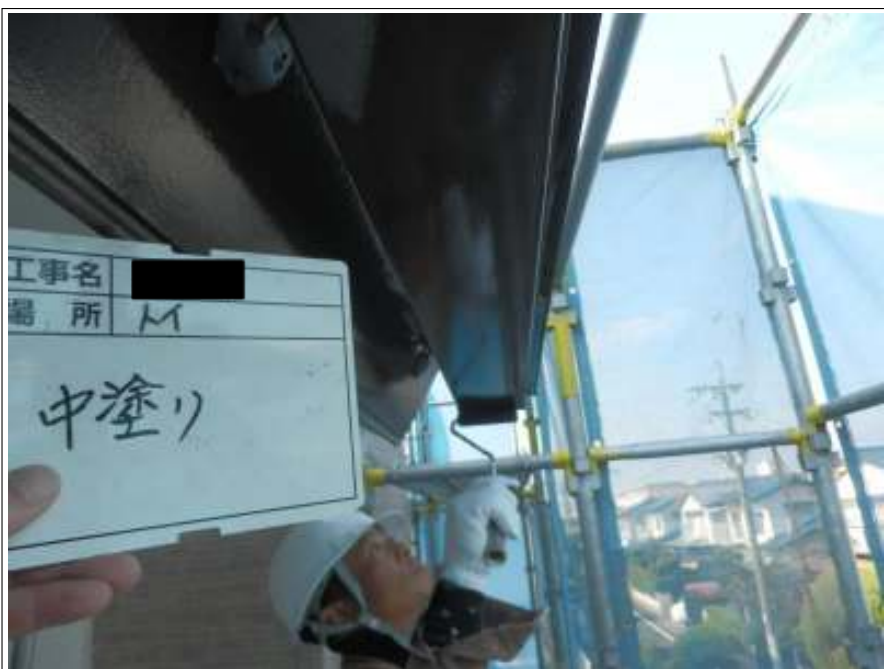
樋 中塗り施工中

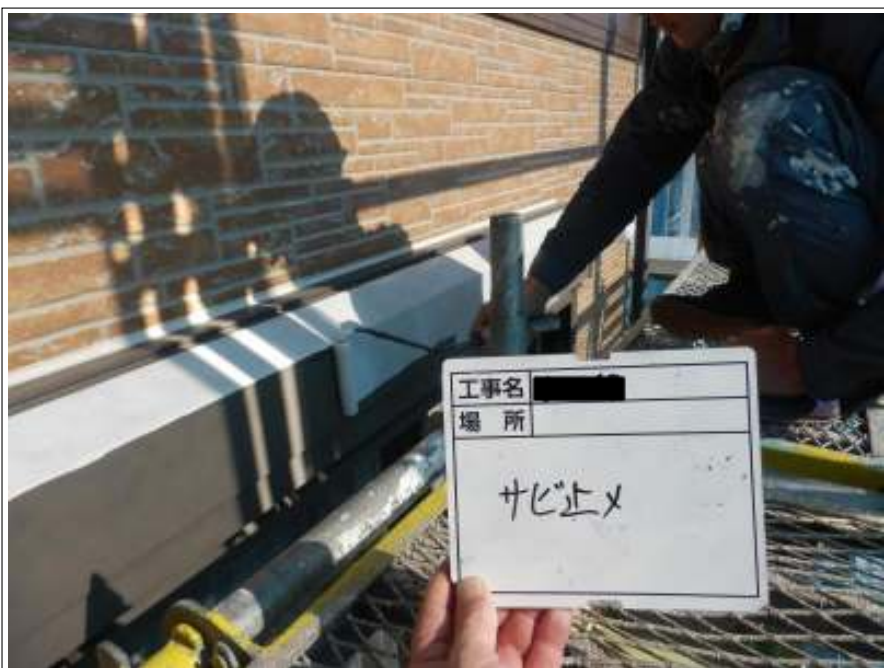
シャッター サビ止め塗布施工中

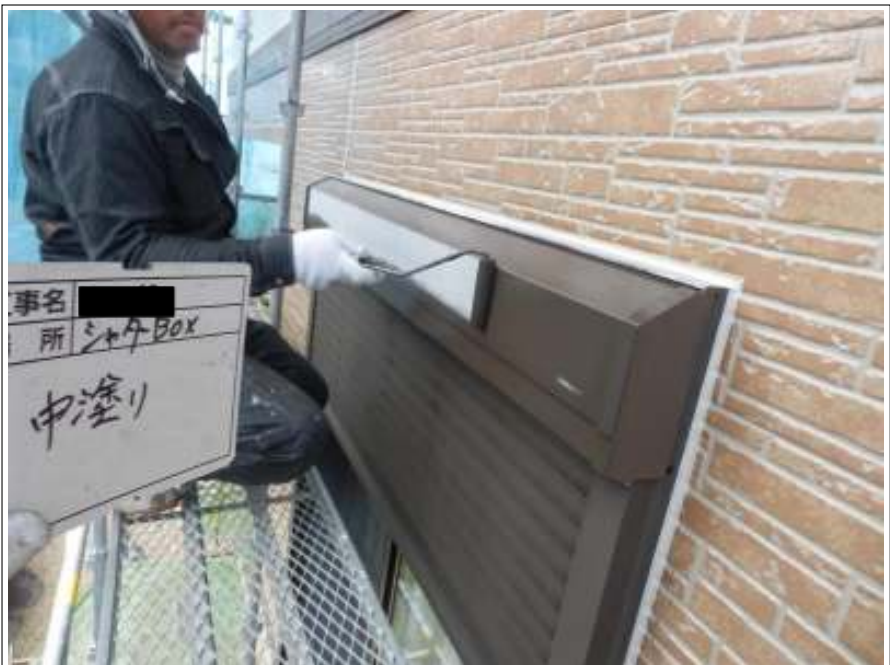
シャッター 中塗り施工中

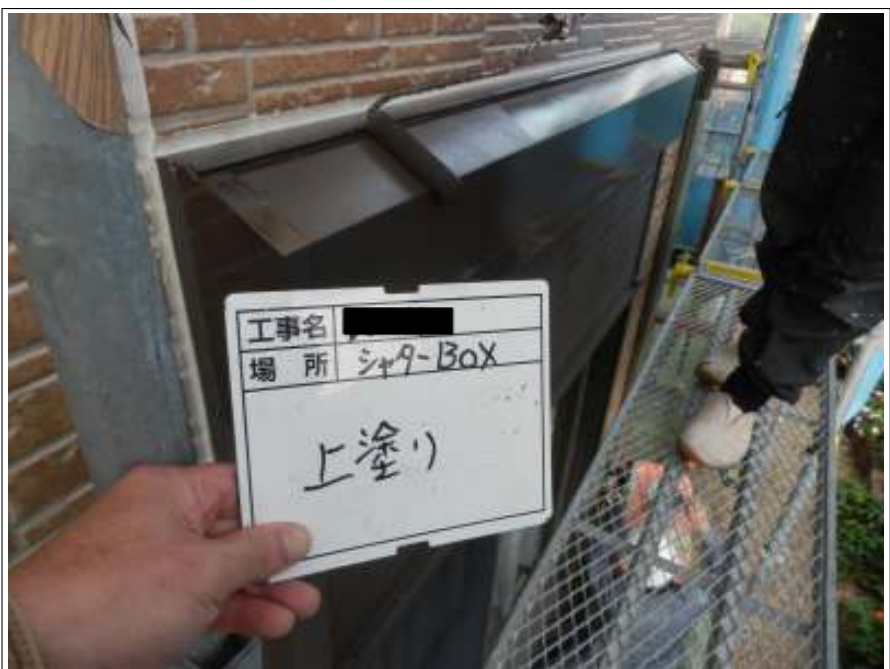
シャッター 上塗り施工中

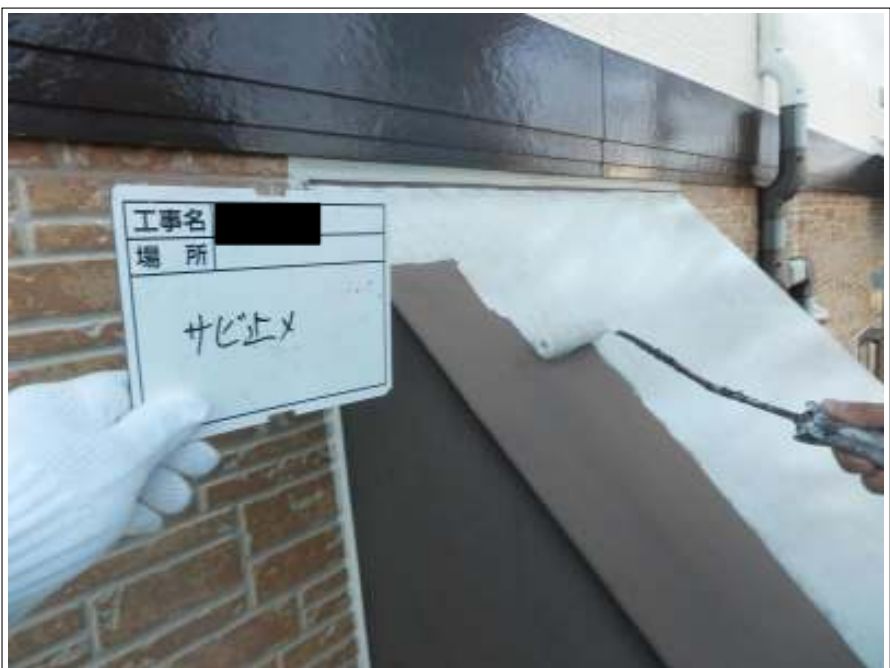
小庇 サビ止め塗布施工中

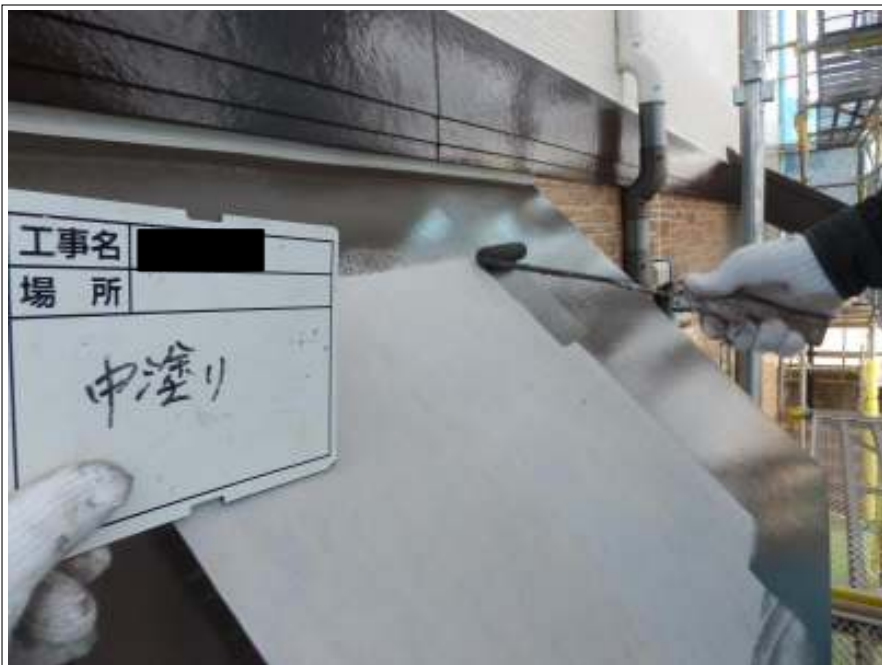
小庇 中塗り施工中

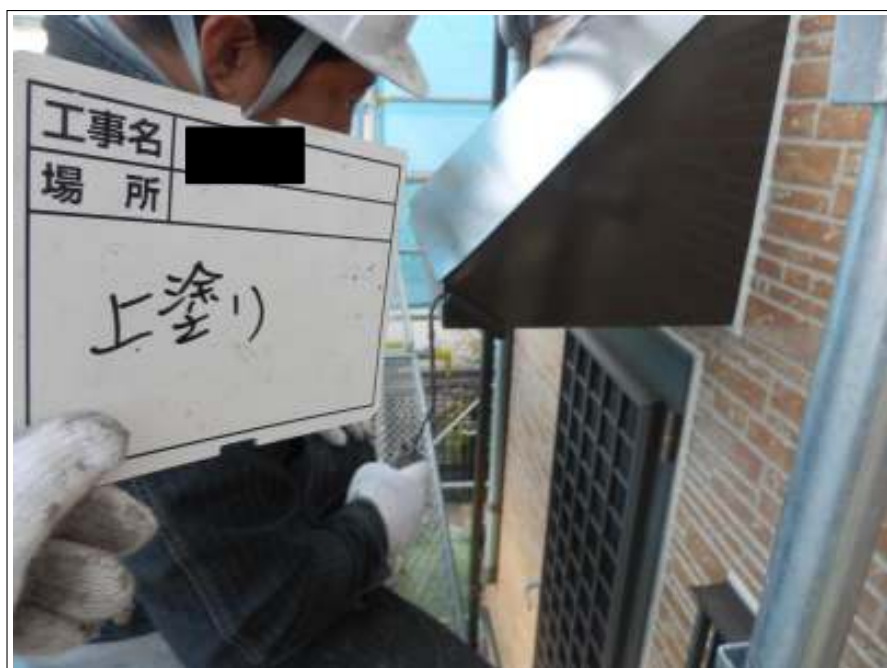
小庇 上塗り施工中

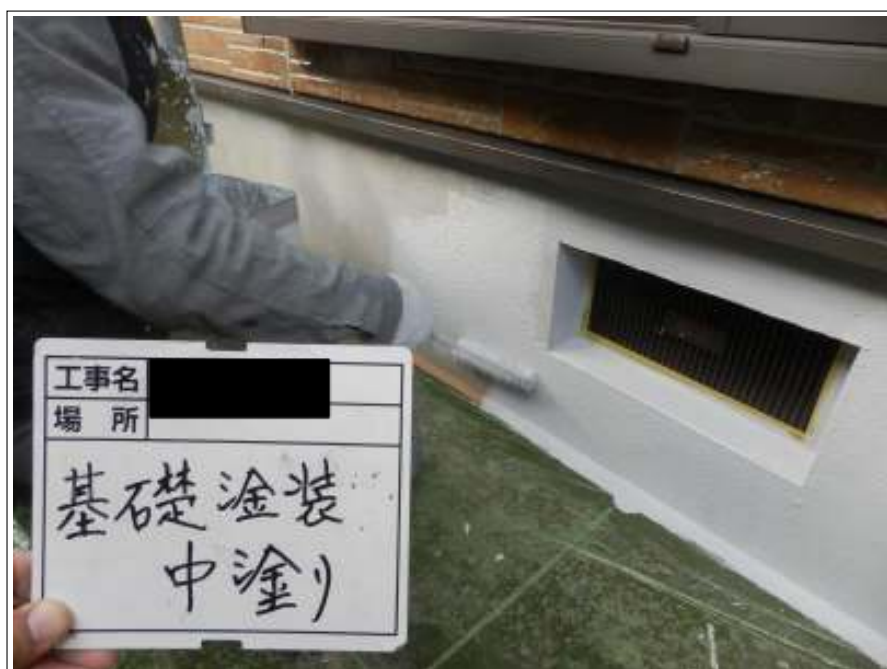
基礎 中塗り施工中

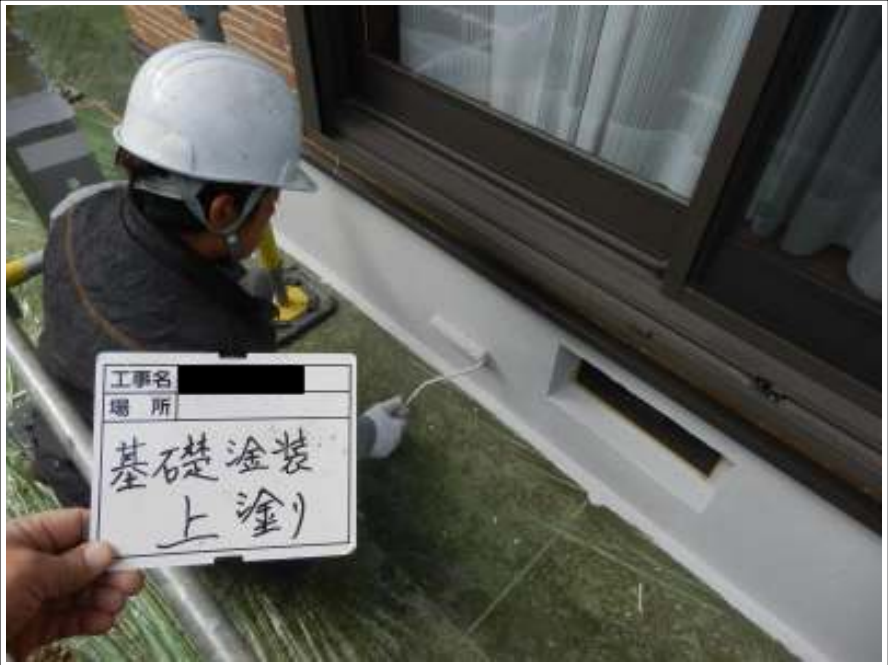
基礎 上塗り施工中
