工事写真報告書

工事名 Y様邸

工事箇所 屋根・外壁・その他 塗装工事

工事施工者 ベストホーム株式会社

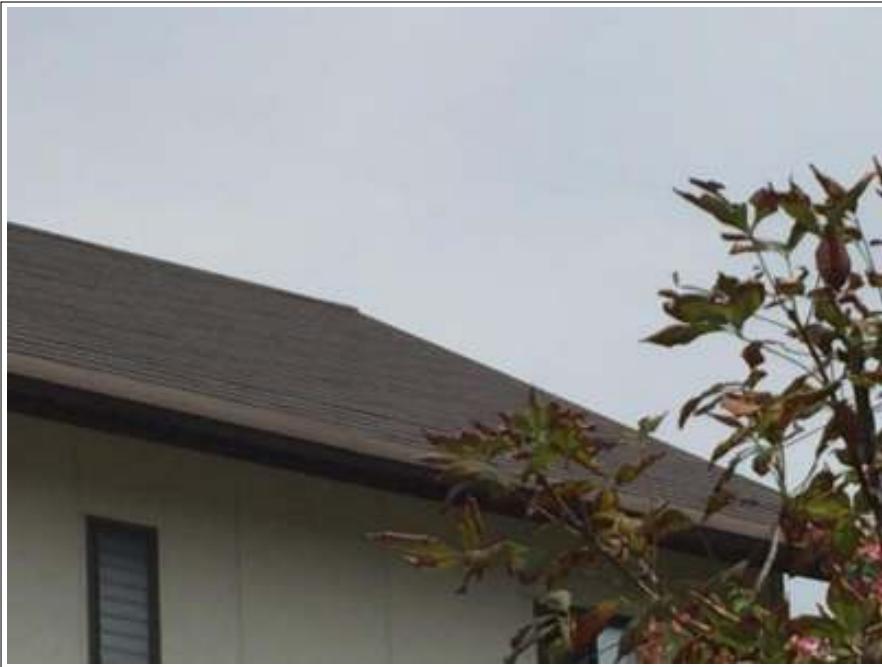
屋根

この素材はセメント: アスベスト(又はハルフ 繊維)が85:15で作られています。

表面の塗装が新築当時はアクリル塗装を焼き付けており、7年ぐらい経過すると表面の防水効果が低下し、だんだん反りや割れが生じてきます。

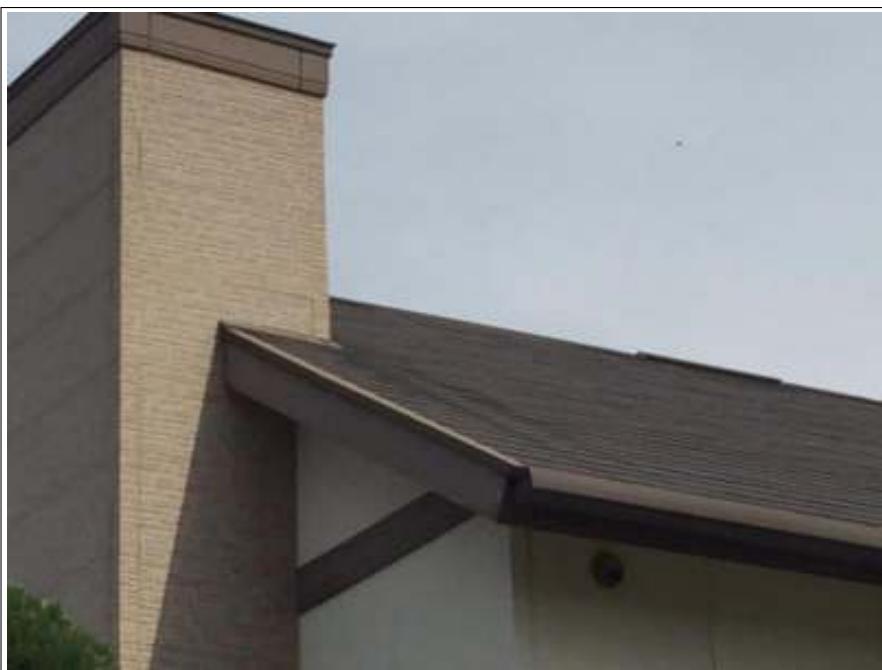
屋根

劣化し割れや反りがひどくなり葺き替えとなると、アスベストが入っている場合、処分費がかなりかかりますので、早めの塗装と維持をお勧めします。

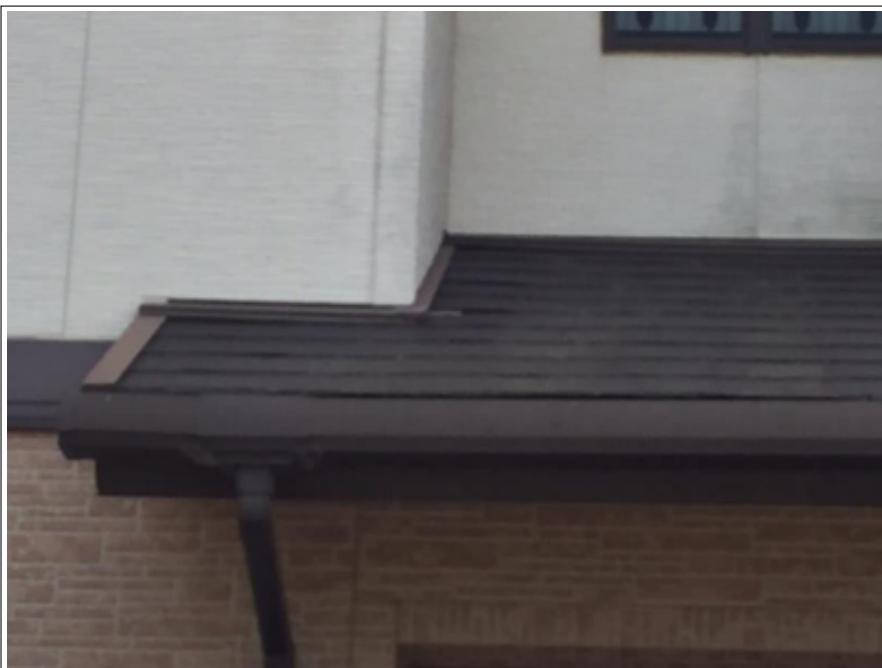
屋根

同上

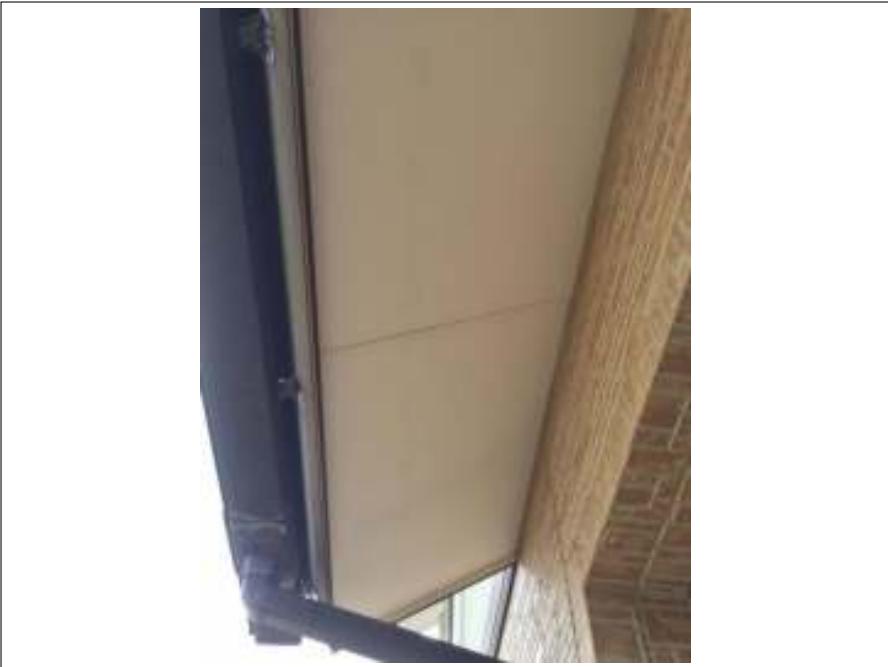
軒天

経年劣化しております。

この部分は通気性の良い軒天専用の塗装をしていきます。

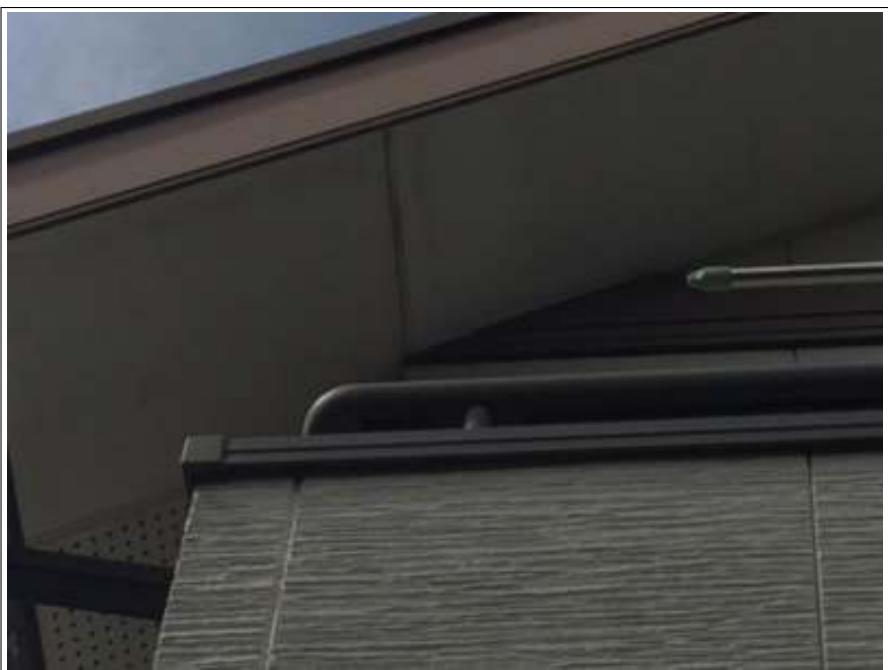
軒天

同上

※ジョイント部のサビ部は鉄部と同様サビ処理をおこないます。

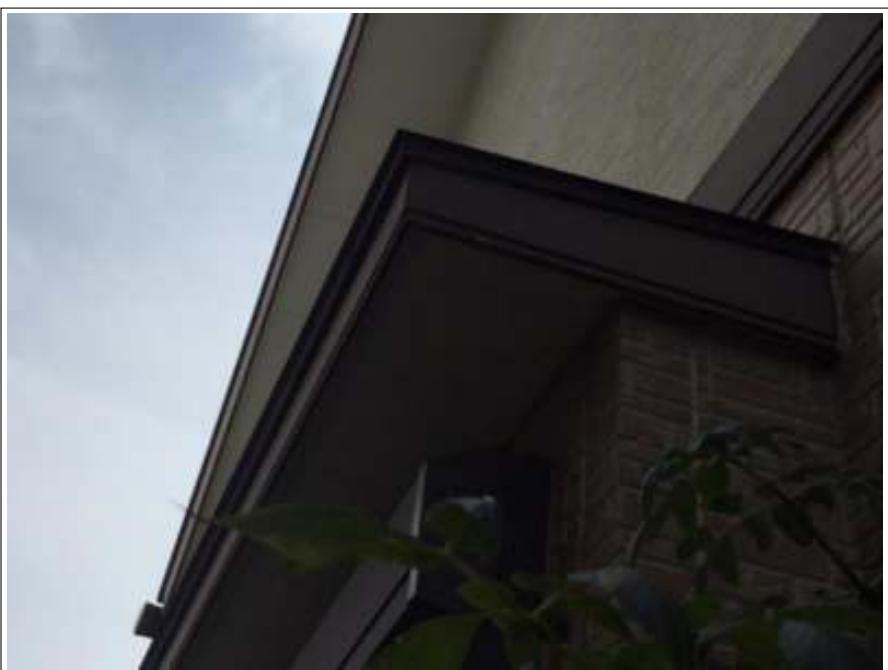
破風板

経年劣化しています。

劣化すると腐食、お住まいの痛みにつながりますので、下塗り・上塗りをおこないます。

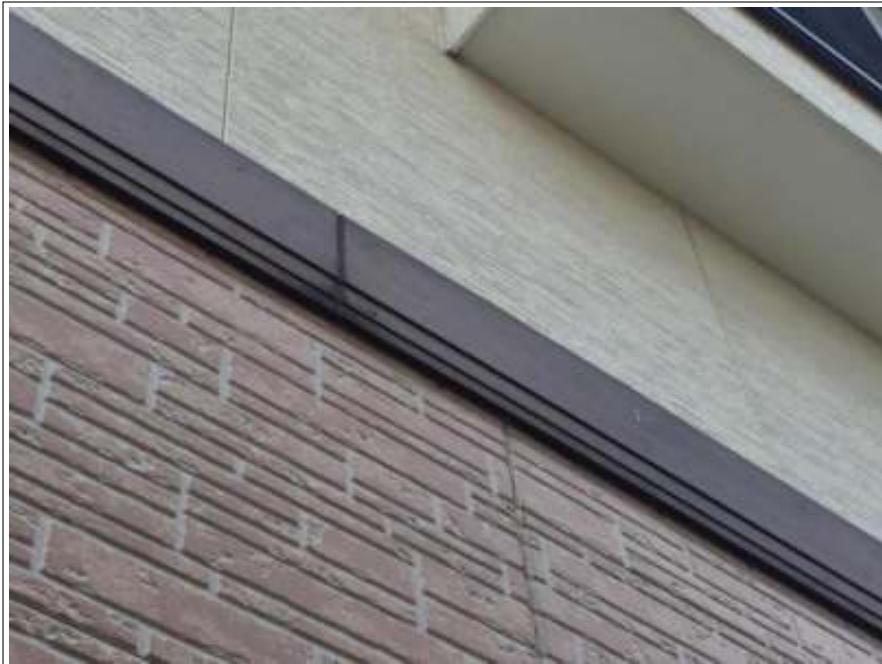
帶

同上

※帶の上部はシーリング三角打ちをおこないます

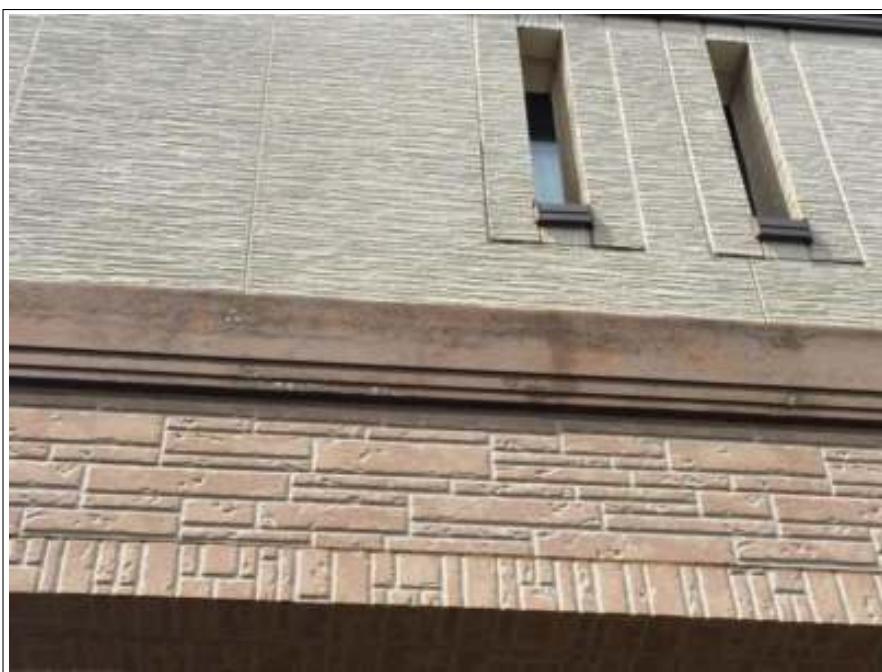
帶

同上

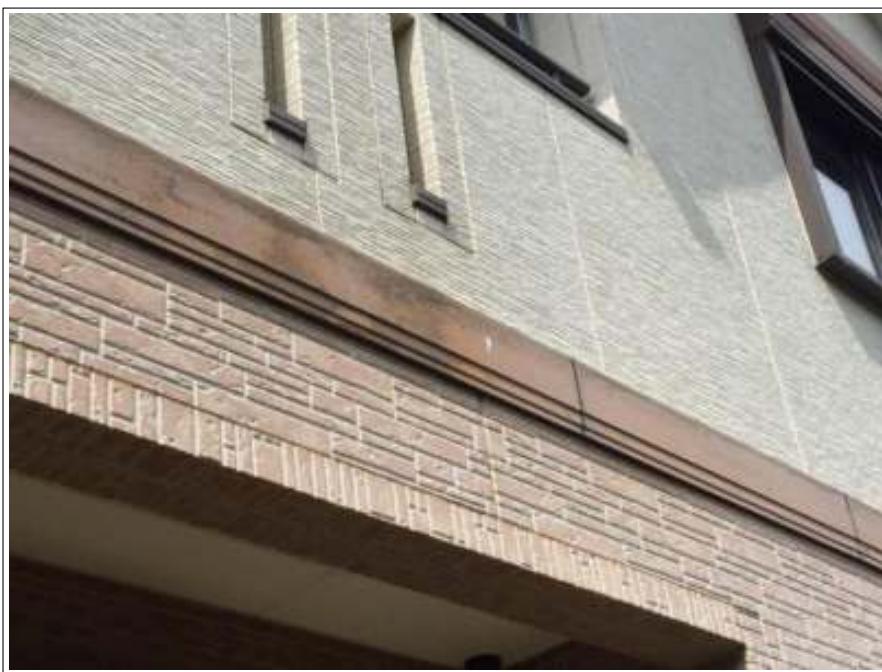
帶

同上

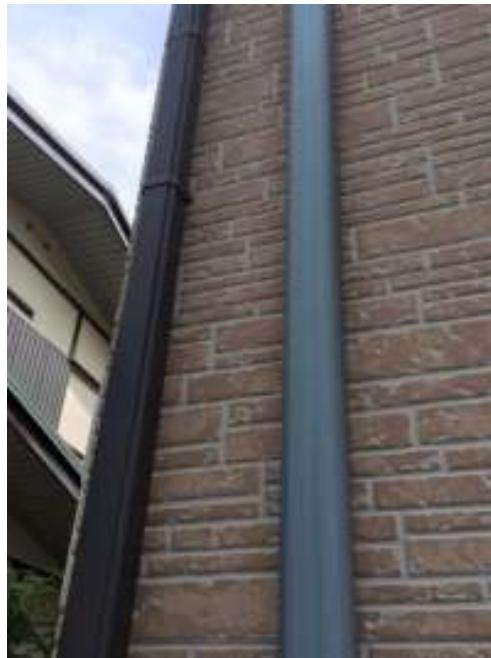
樋・ダクトカバー

こちらは塩ビ素材になります。
劣化すると割れが生じたりすること
がありますので、塩ビ専用の下塗り
をおこない塗装をしていきます。

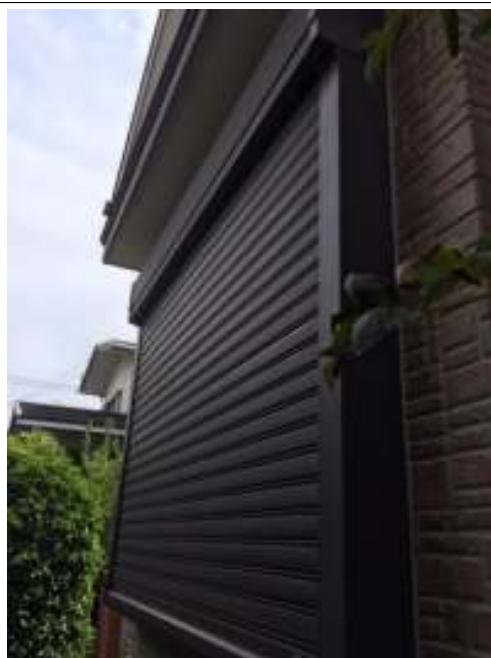
シャッター・シャッターボックス

この部分は鉄、スチール素材になり
ます。劣化するとサビが発生してき
ますので塗装が必要です。

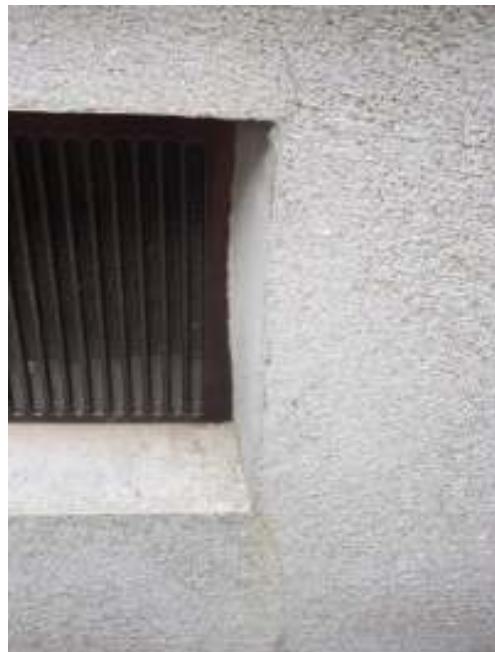
基礎 クラック部

アルカリ性のコンクリートは空気中の二酸化炭素や酸性雨と結合することによって徐々に中性化されます。

中性化されたコンクリートは表面にヒビが入るだけでなく、内部の鉄筋の腐食や膨張につながり構造物の性能低下につながりますので、シーリング等で補修をおこないます。

同上

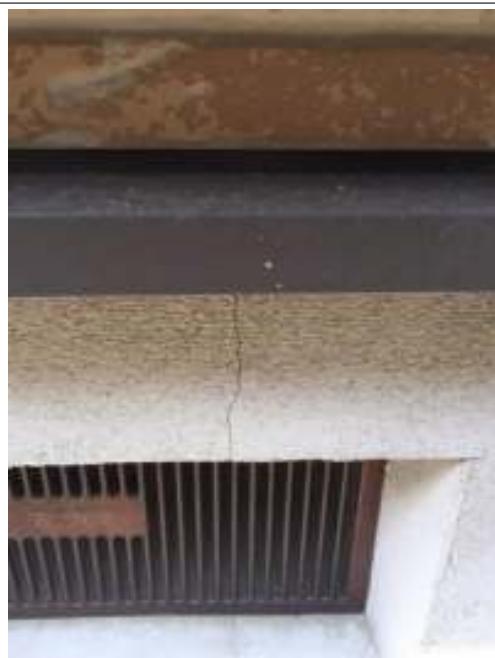
基礎

同上

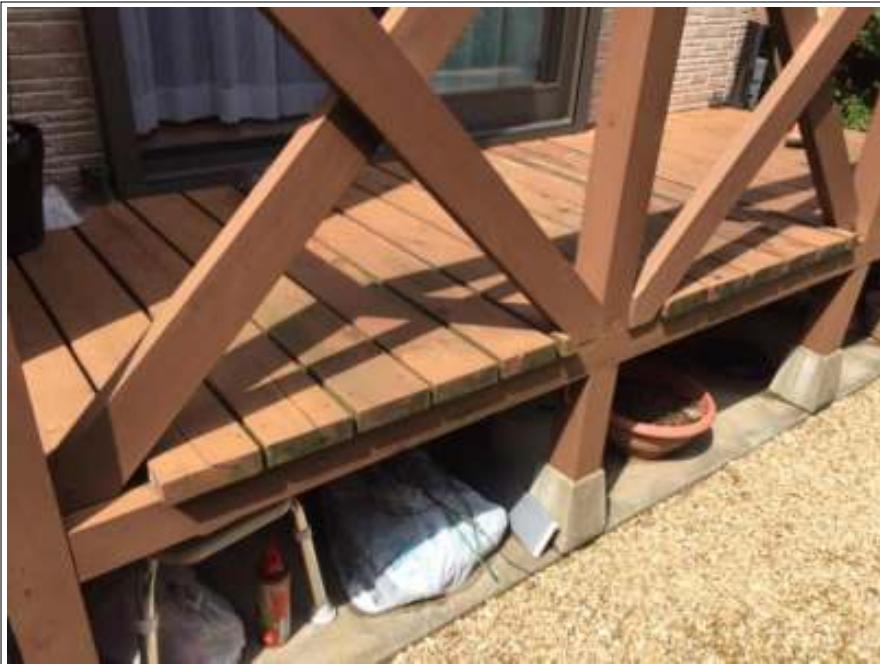
ウッドデッキ

経年劣化しています。劣化が進むと腐食や害虫の被害に繋がってきます。

膜をはる塗料を一度施工している為、今回も同じ施工となります。

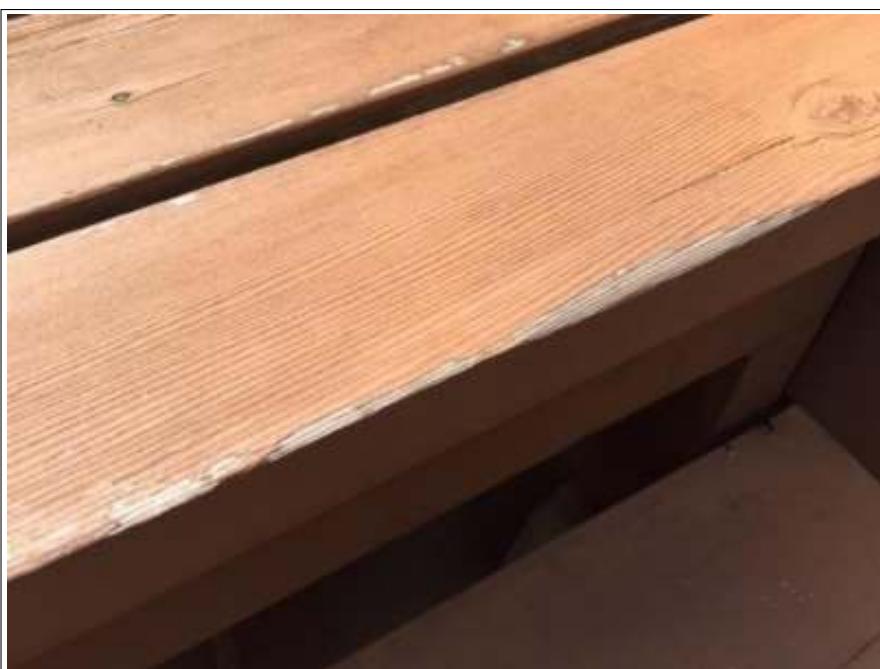
ウッドデッキ

同上

木部は伸縮性がありひび割れや剥離しやすいため、弾性硬化剤を入れて塗装をお勧め致します。

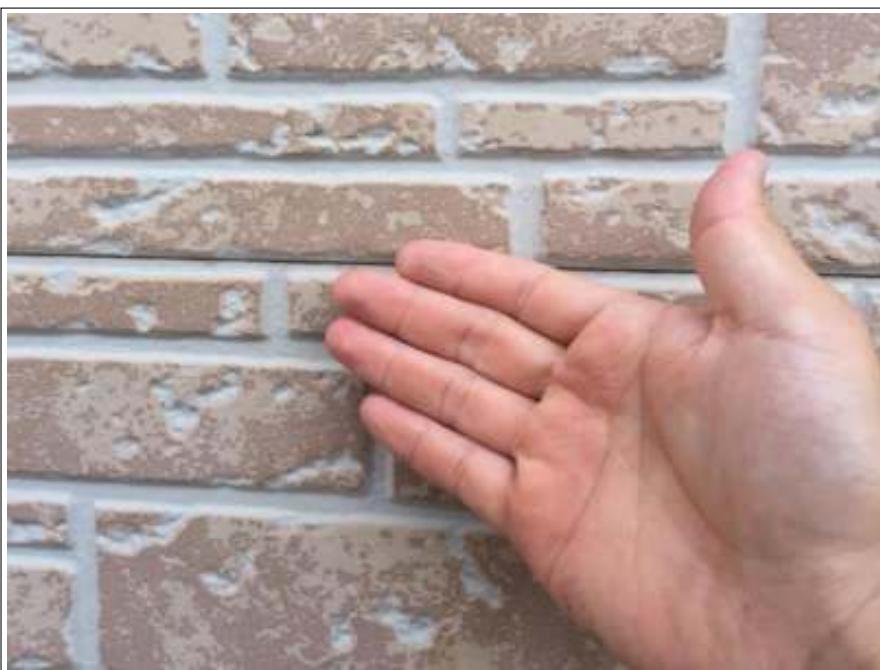
チョーキング現象

紫外線などにより塗膜の表面が劣化し、チョークの粉状のような状態になっています。

この状態になると表面から水や湿気を吸い込んでしまい、外壁や中の躯体の痛みにつながりますので、早めの塗装をお勧めします。

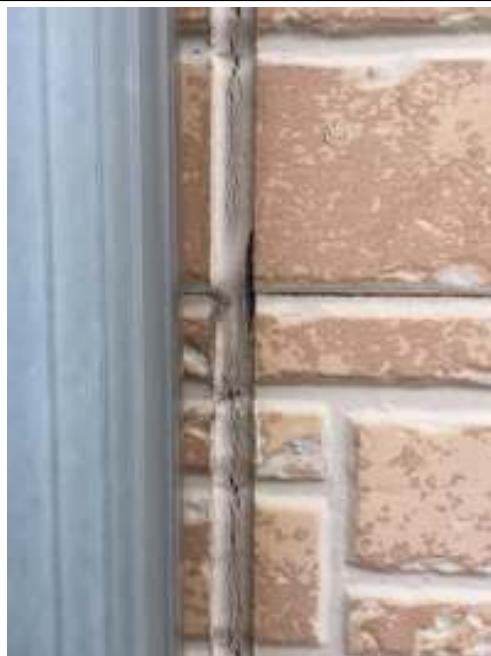
ボードシーリング部

この部分から雨水や湿気、炭酸ガス
等が直接侵入し躯体・外壁の痛みや
建物の寿命につながります。

※クリヤー施工の場合はシーリング
材の上に塗装をするとひび割れや剥
離など不具合が生じますので、全面
シーリング後打ちをおこないます。

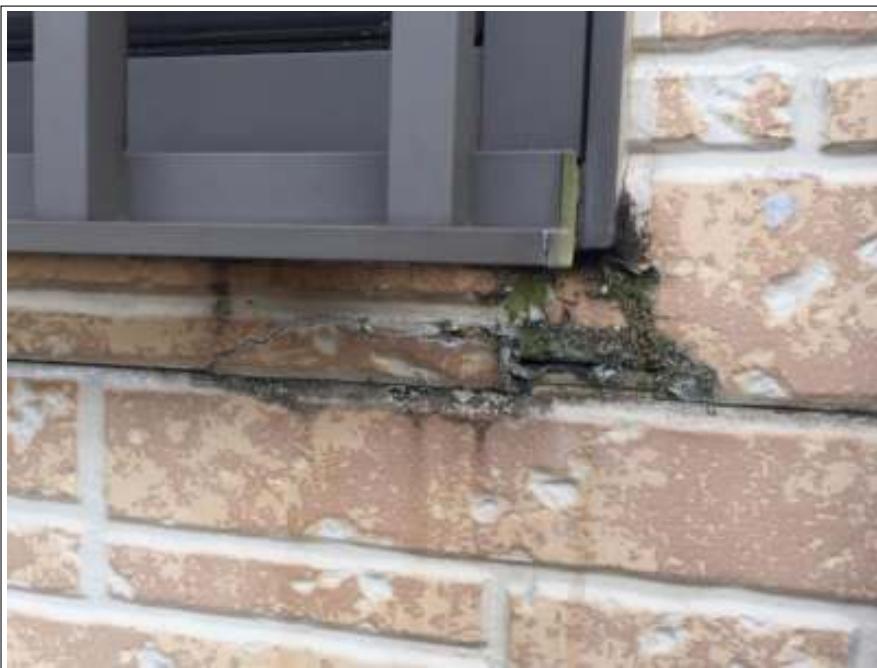
外壁 剥離部

剥離が見られます。

コケや藻を除去し、外壁材の貼り付けやパテ補修+ぼかしのタッチアップ施工をしていきます。

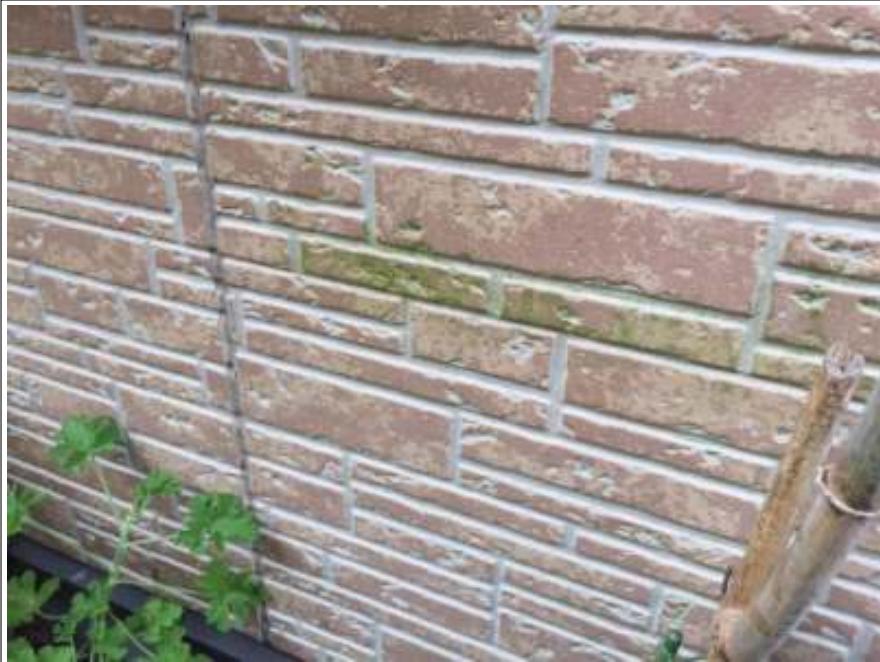
外壁 カビ発生部

カビの発生が見られます。

カビの上にいくら良い塗装をしても、カビの根が残っている以上塗膜を突き破って表面化してきますので、カビを抑える必要があります。
