工事写真報告書

工事名 Y 様 邸

工事箇所 屋根・外壁・その他 塗装工事

工事施工者 ベストホーム株式会社

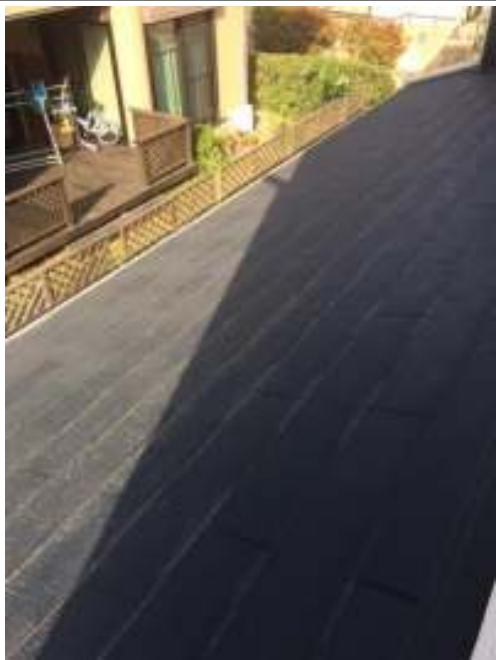
屋根

この素材はセメント:アスベスト(又は[°]ル[°]繊維)が85:15で作られています。

表面の塗装が新築当時はアクリル塗装を焼き付けており、7年ぐらい経過すると表面の防水効果が低下し、だんだん反りや割れが生じてきます。

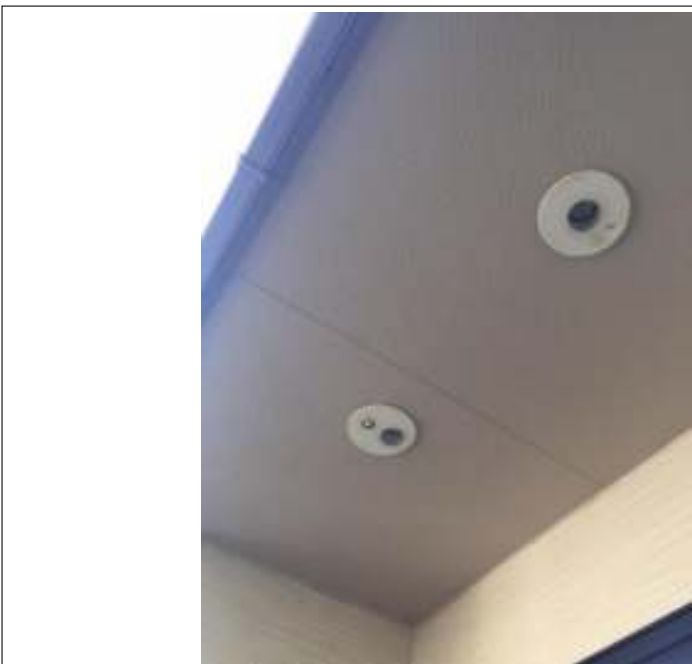
軒天

経年劣化しております。

この部分は通気性の良い軒天専用の塗装をしていきます。

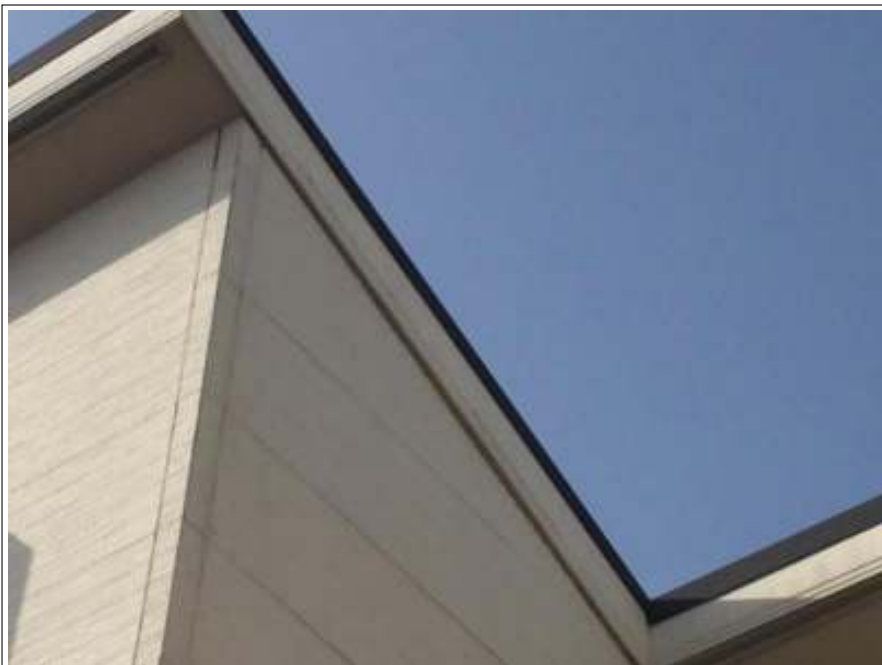
破風板

経年劣化しています。

劣化すると腐食、お住まいの痛みにつながりますので、下塗り・上塗りをおこないます。

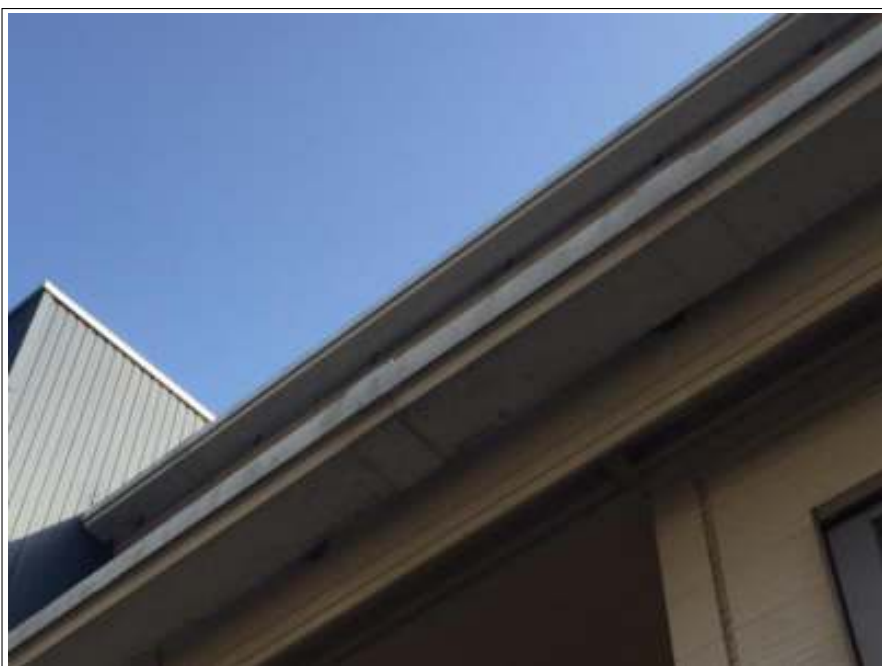
軒樋

こちらは塩ビ素材になります。

劣化すると割れが生じたりすることがありますので、塩ビ専用の下塗りをおこない塗装をしていきます。

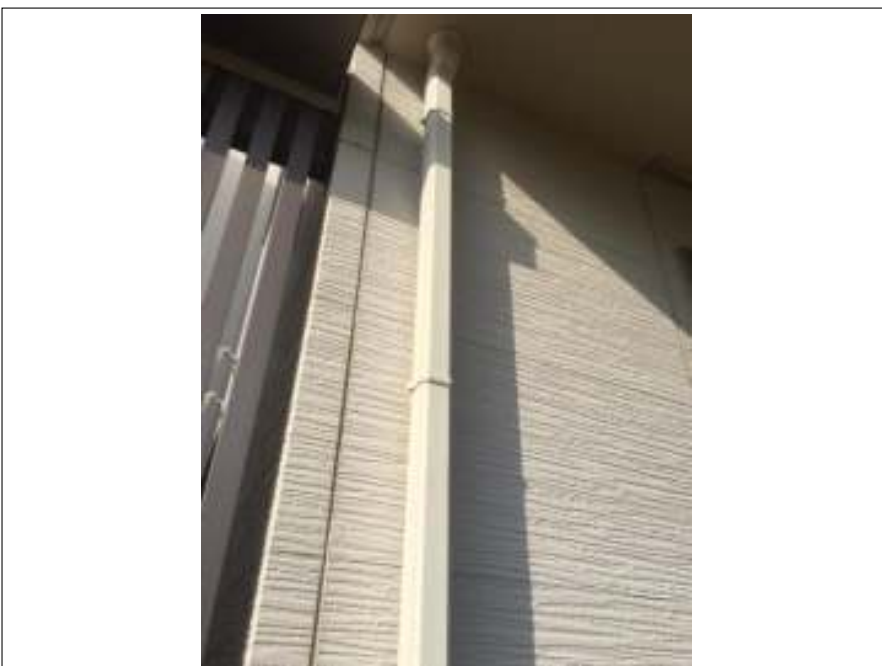
縦樋

同上

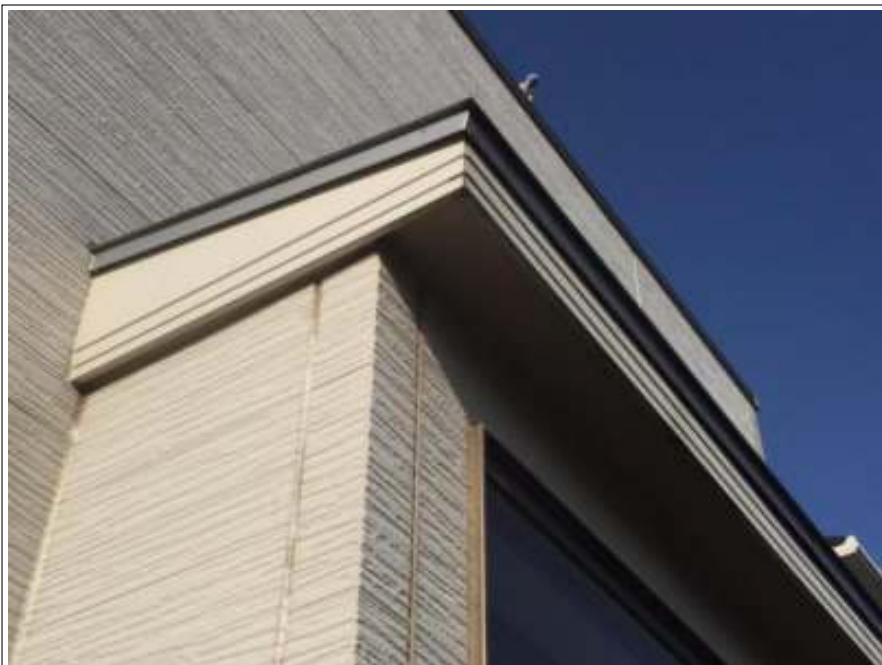
鉄・スチール素材

鉄、スチール素材は劣化するとサビが発生してきます。

サビが発生しているうえに塗装をしてもすぐにサビが表面化してきますので、ケレン作業・サビ止め等の下地処理をおこない、塗装をしていく必要があります。

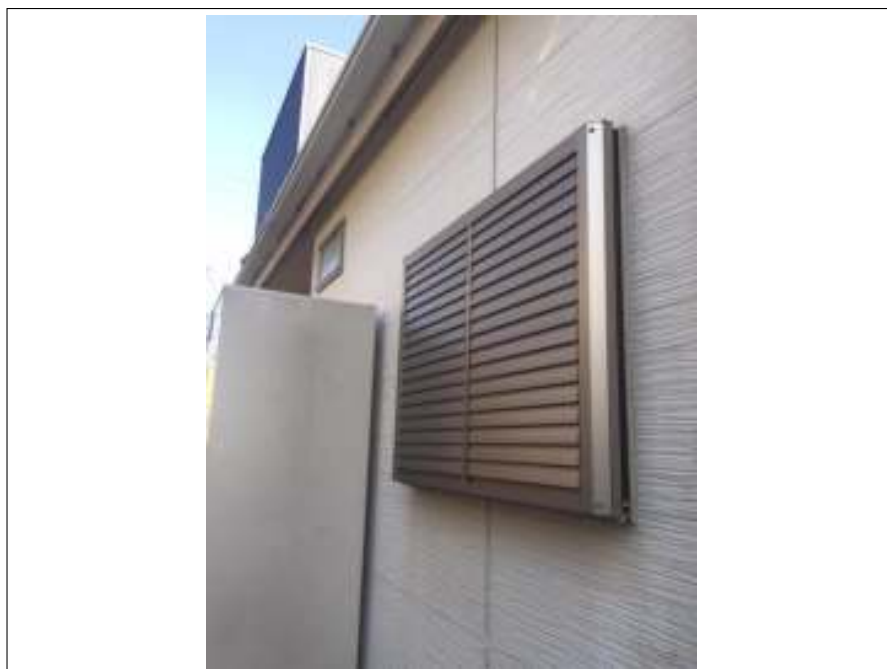
アルミ・ステンレス素材

この素材は塗装不可になります。

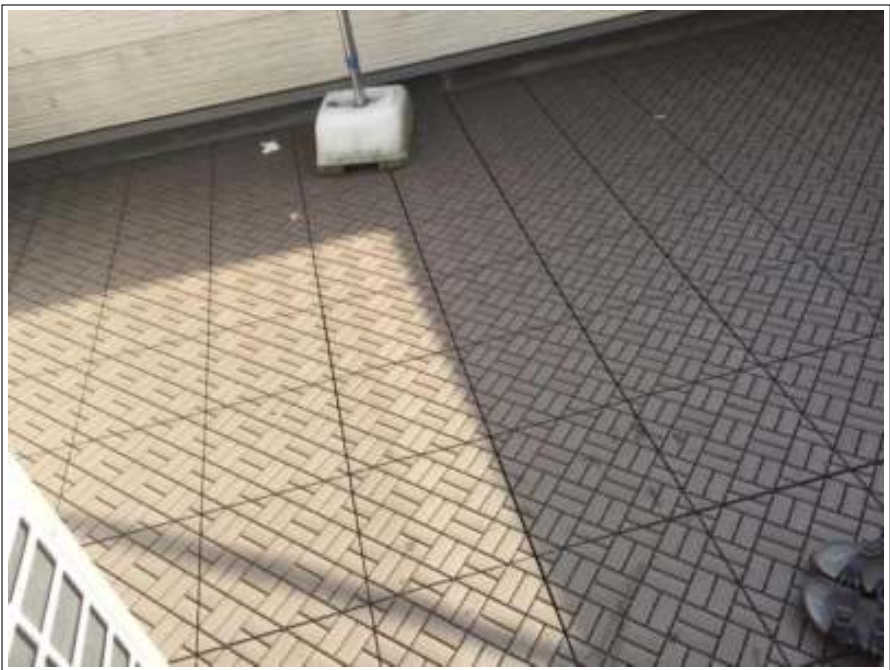
ベランダ

経年劣化しています。
劣化が進むと雨漏れの原因にもなりますので、雨漏れする前の保護塗装をお勧め致します。

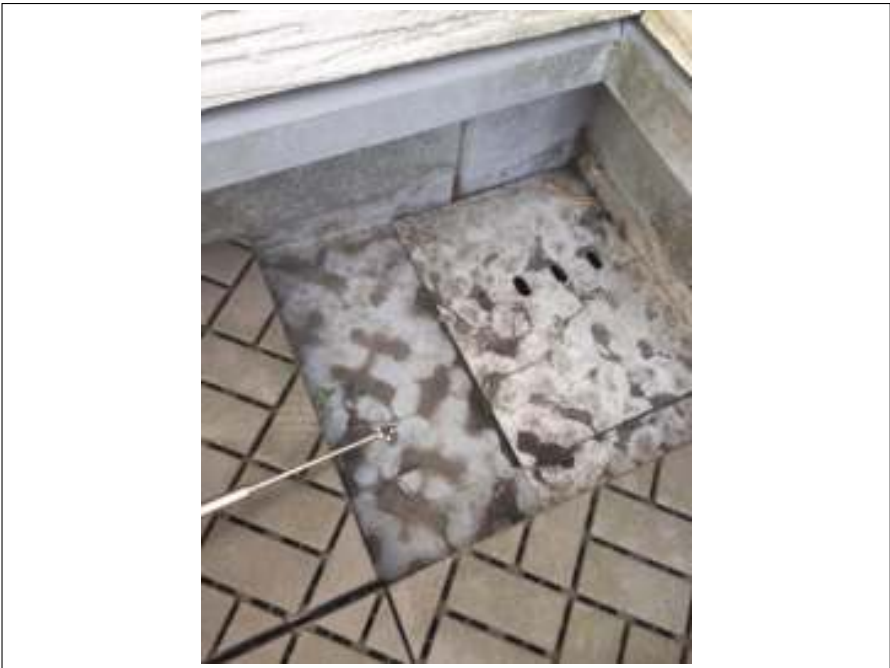
ベランダ

同上

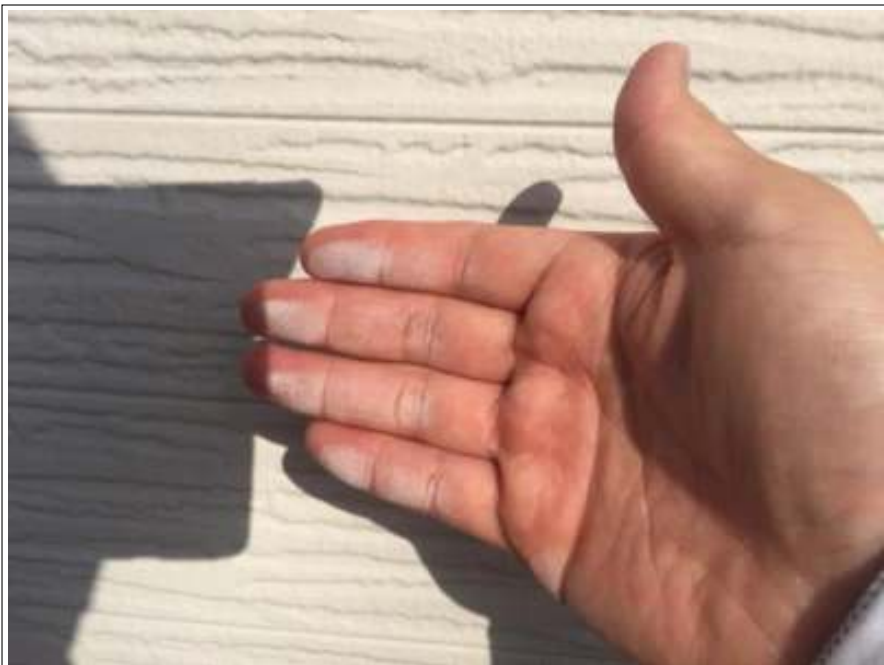
チョーキング現象

紫外線などにより塗膜の表面が劣化し、チョークの粉状のような状態になっています。

この状態になると表面から水や湿気を吸い込んでしまい、外壁や中の躯体の痛みにつながりますので、早めの塗装をお勧めします。

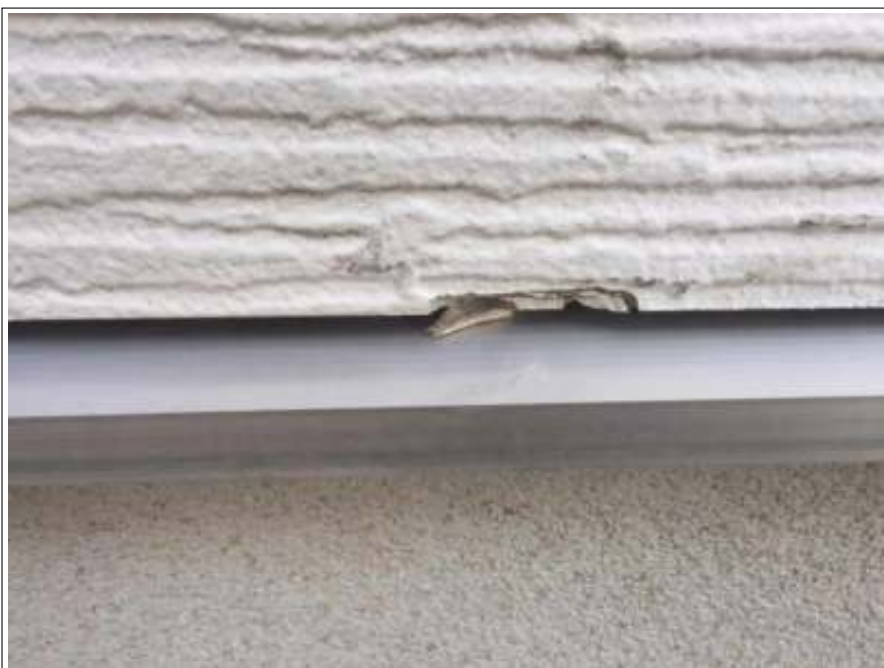
外壁 劣化部

同上

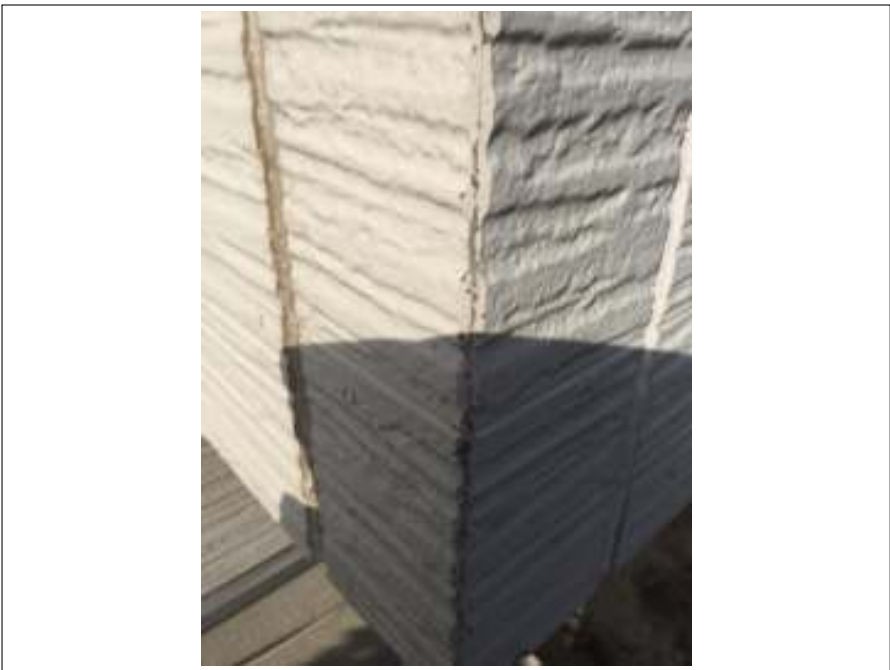
外壁 劣化部

同上

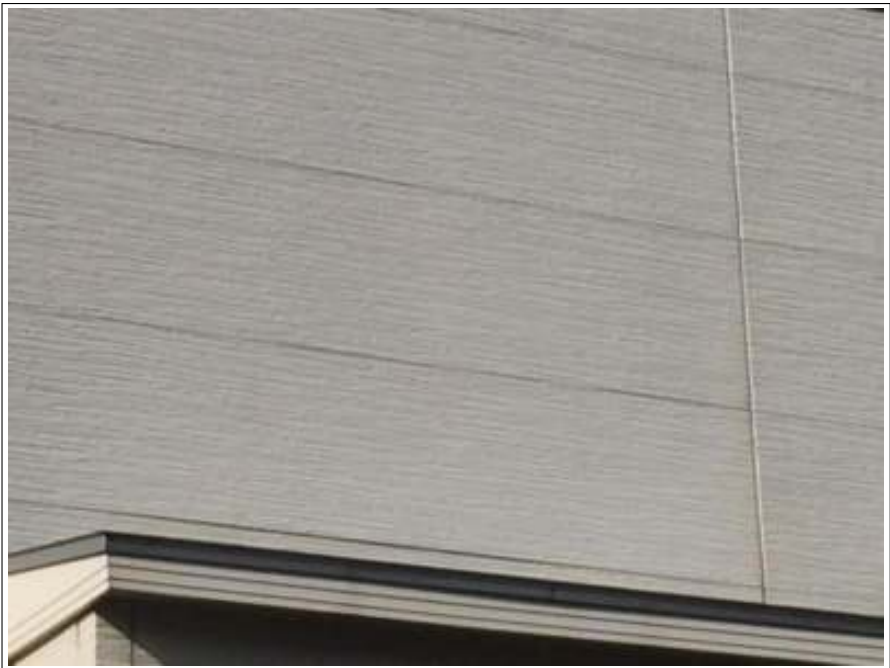
外壁 反り

外壁の表面が劣化して水を吸って乾いてを繰り返して、外壁の浮きや反りが見られます。

一度反ると反りはもとに戻らないので、これ以上反らないように早めの塗装をお勧め致します。

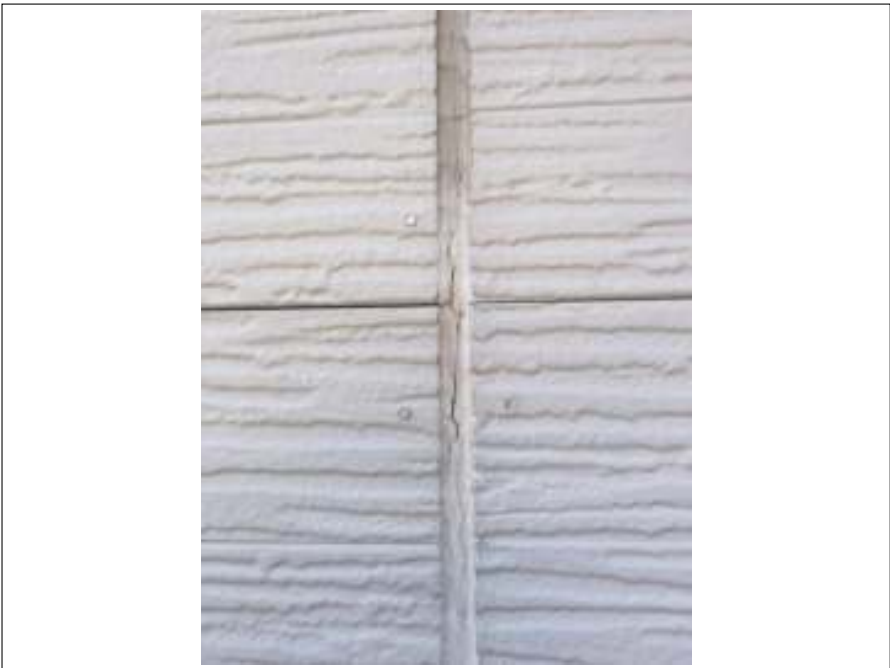
シーリング劣化部

劣化している部分があります。
この部分から雨水や湿気、炭酸ガス等が侵入し躯体・外壁の痛みや建物の寿命につながりますので、劣化部はシーリング補修をおこない塗装をしていきます。

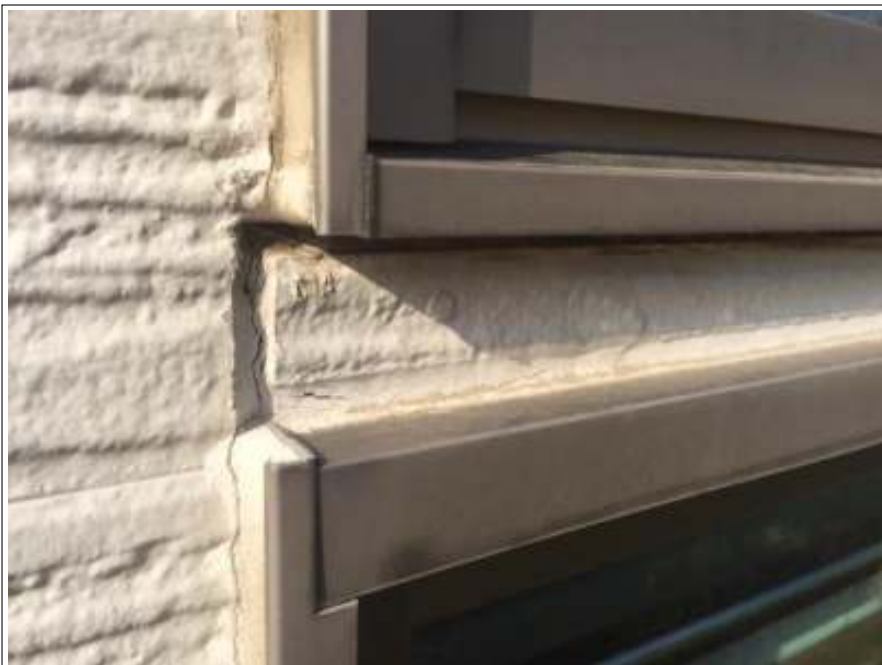
サッシ廻りシーリング劣化部

見落としがちですが、サッシ廻りも劣化している部分がありますので、劣化している部分は打ち増しをおこない塗装をしていきます。

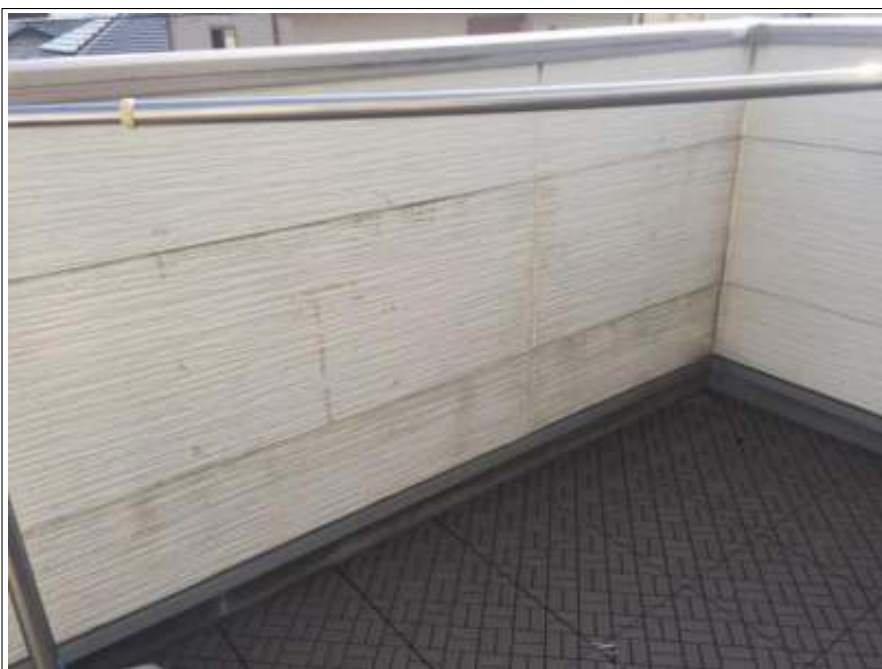
ベランダ

カビの発生が見られます。
カビの上にくら良い塗装をしても、カビの根が残っている以上塗膜を突き破って表面化してきますので、カビの根を抑える必要があります。
