# 工事写真報告書

工事名 E 様 邸

工事箇所 外壁・タイル面・その他 塗装工事一式

工事施工者 ベストホーム株式会社

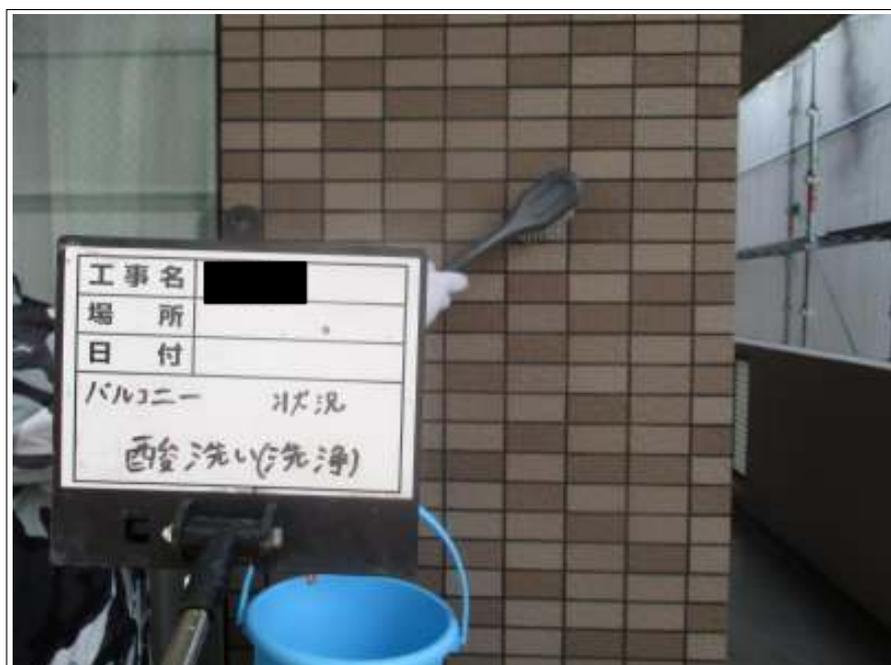
外壁 酸洗浄中

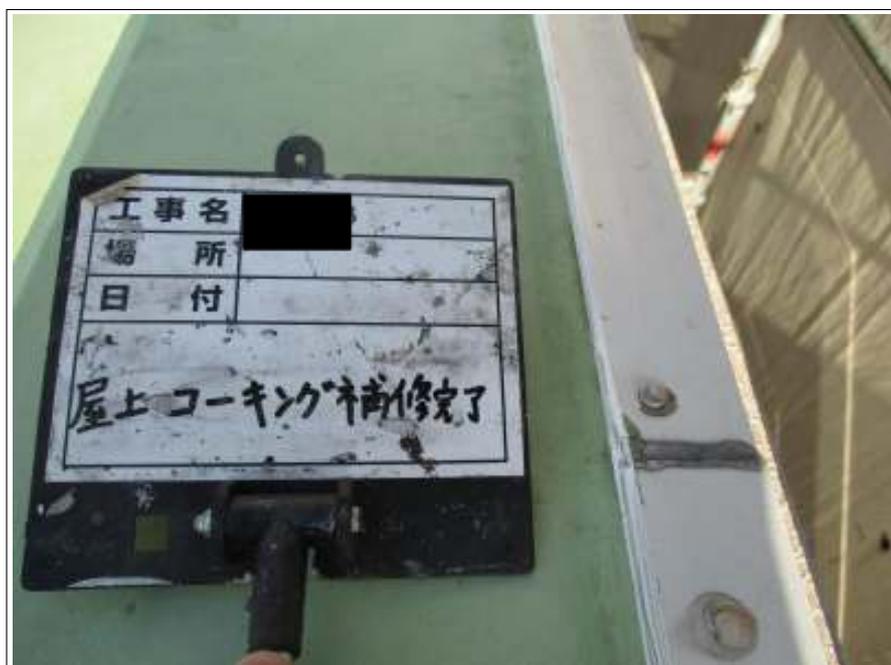
屋上 コーキング補修 施工後

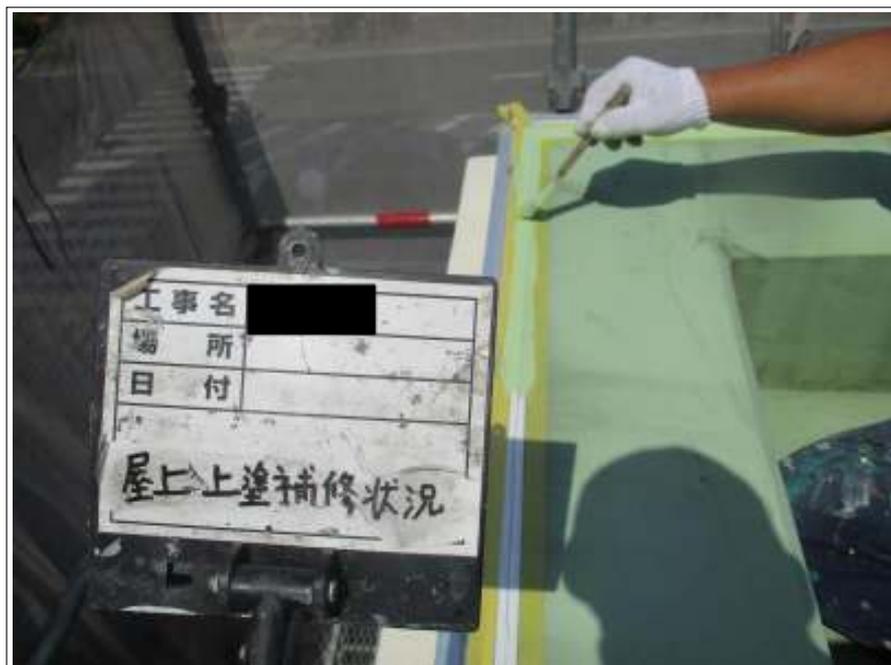
屋上 補修部上塗り(1回目) 施工中

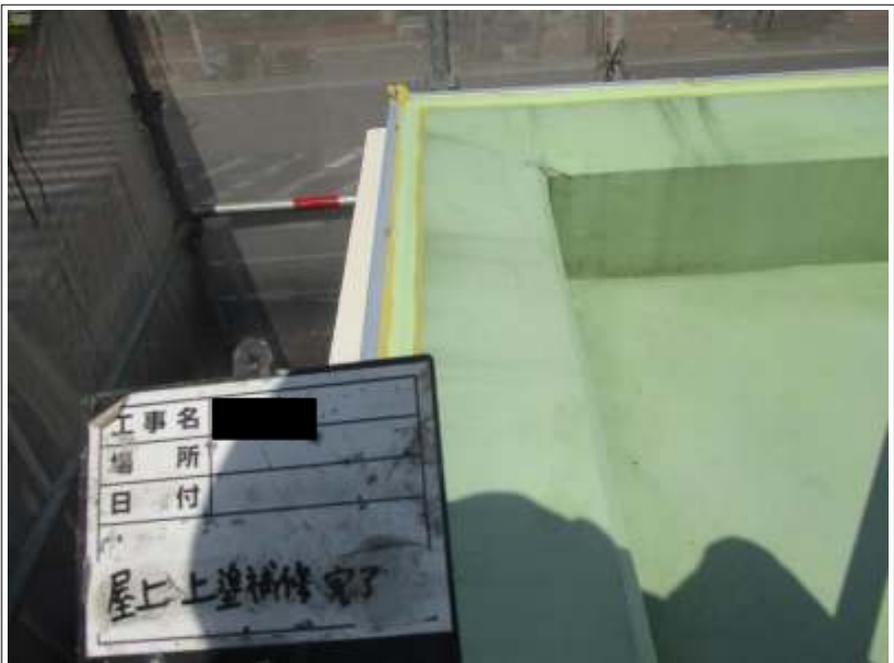
屋上 補修部上塗り(1回目) 施工後

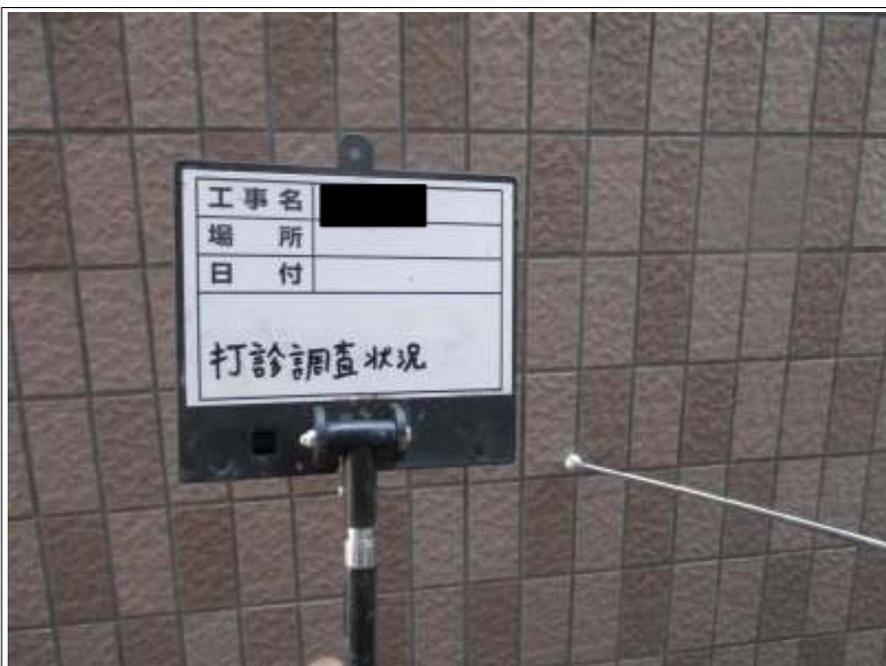
打診調査

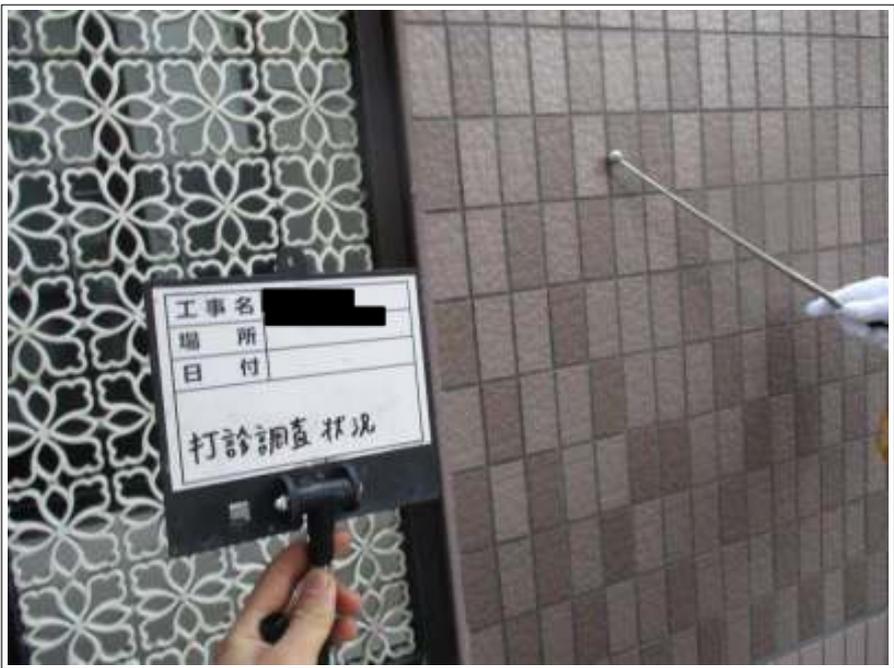
打診調査

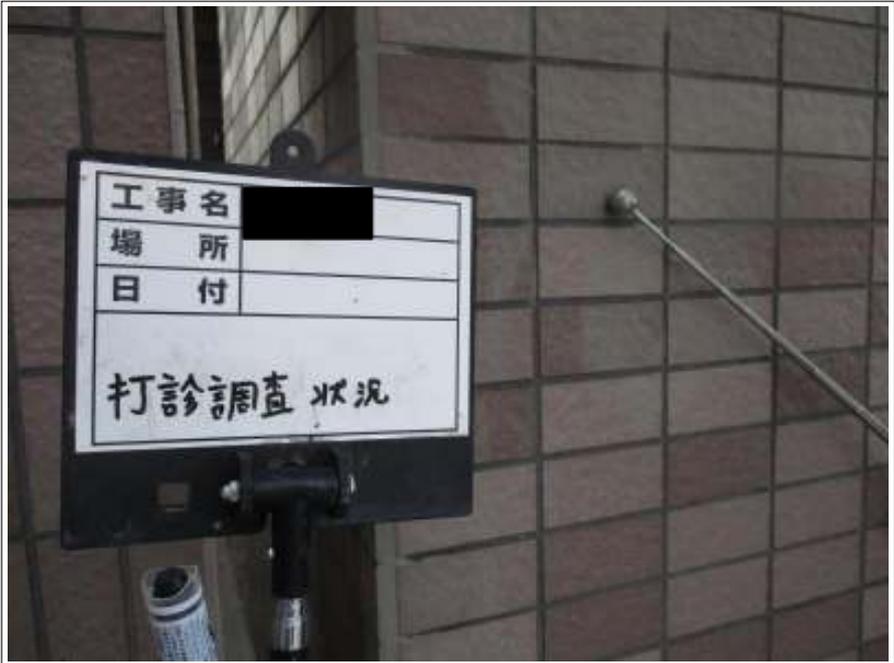
打診調査

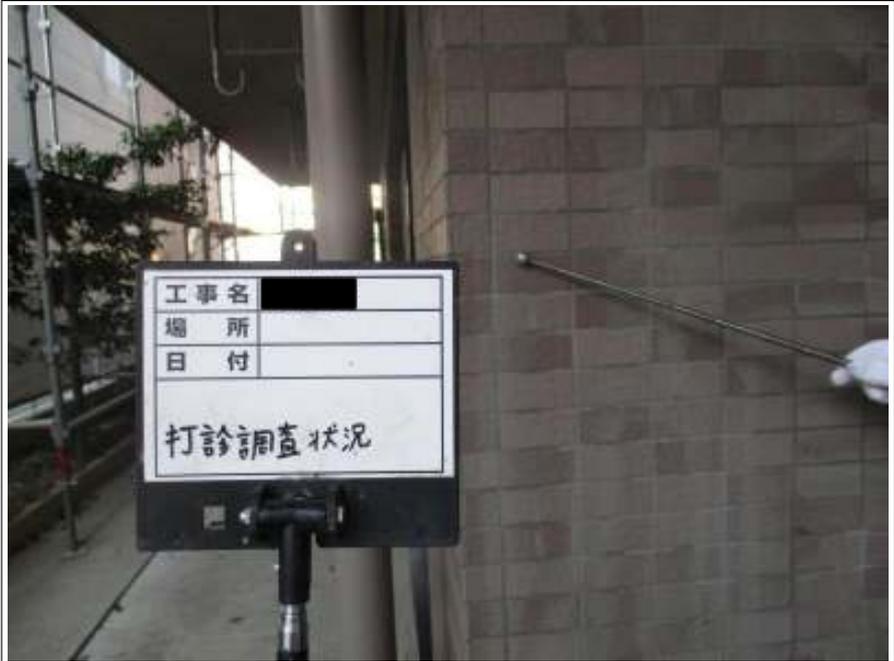
打診調査

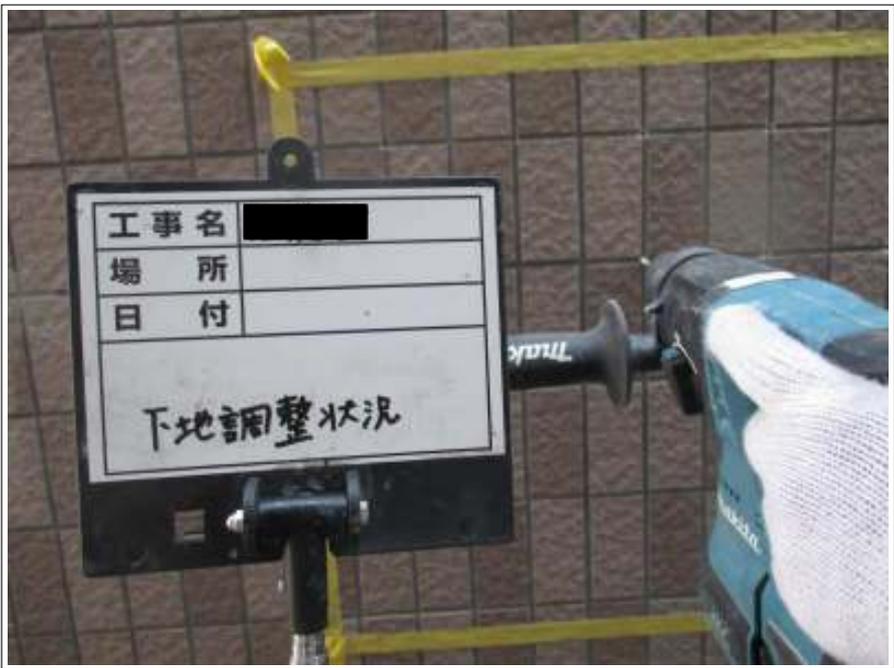
下地調整

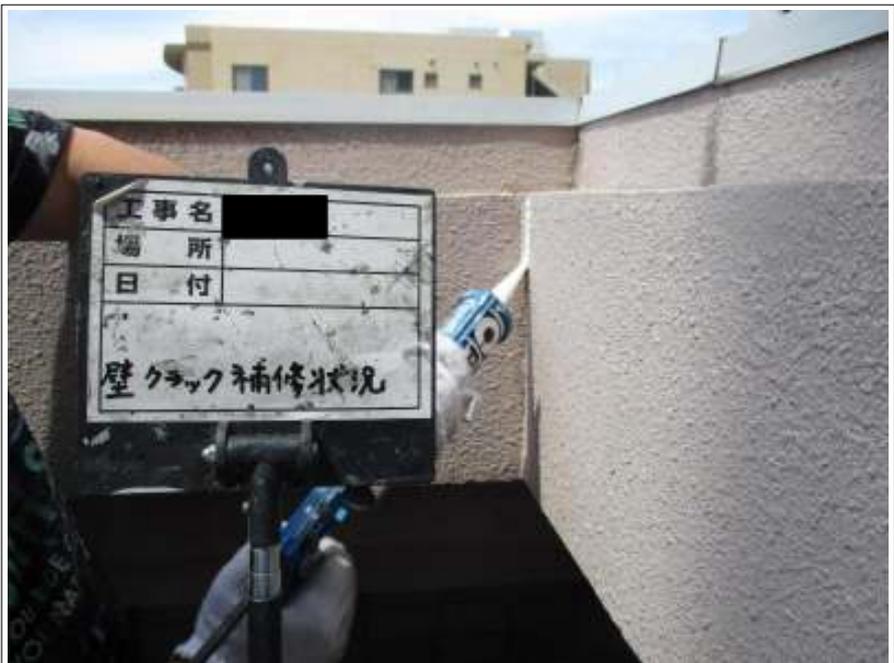
クラック補修施工中

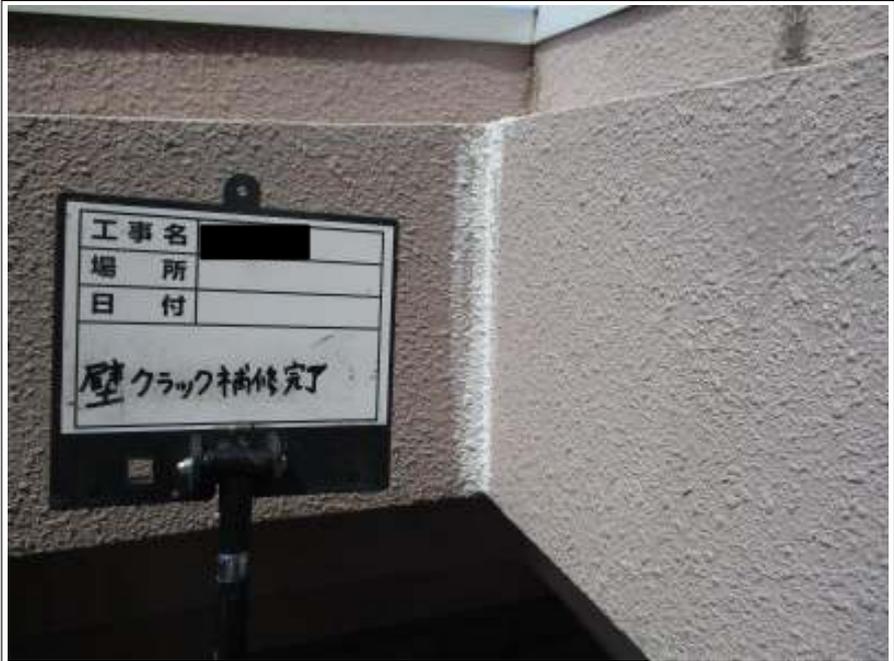
クラック補修施工後

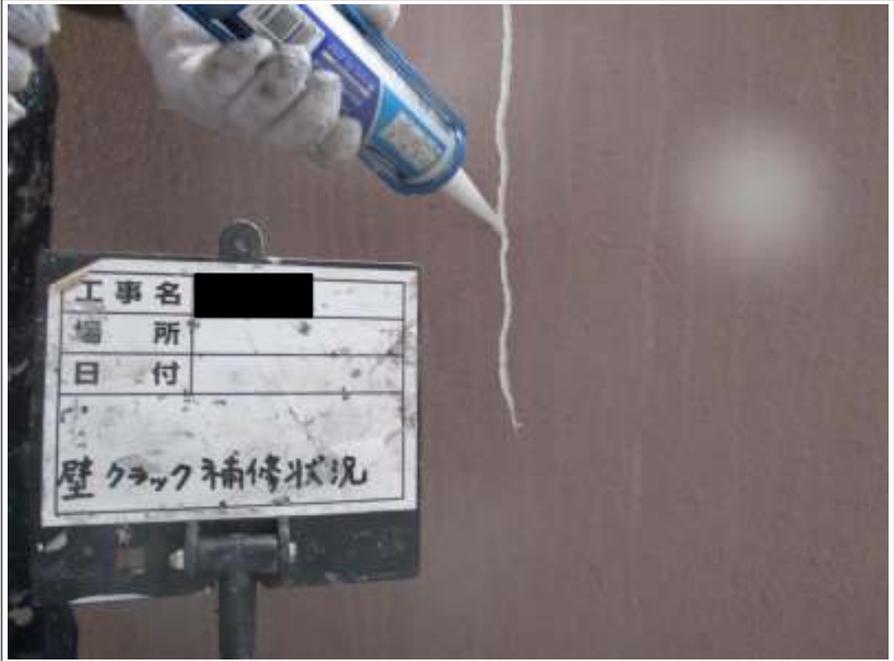
クラック補修施工中

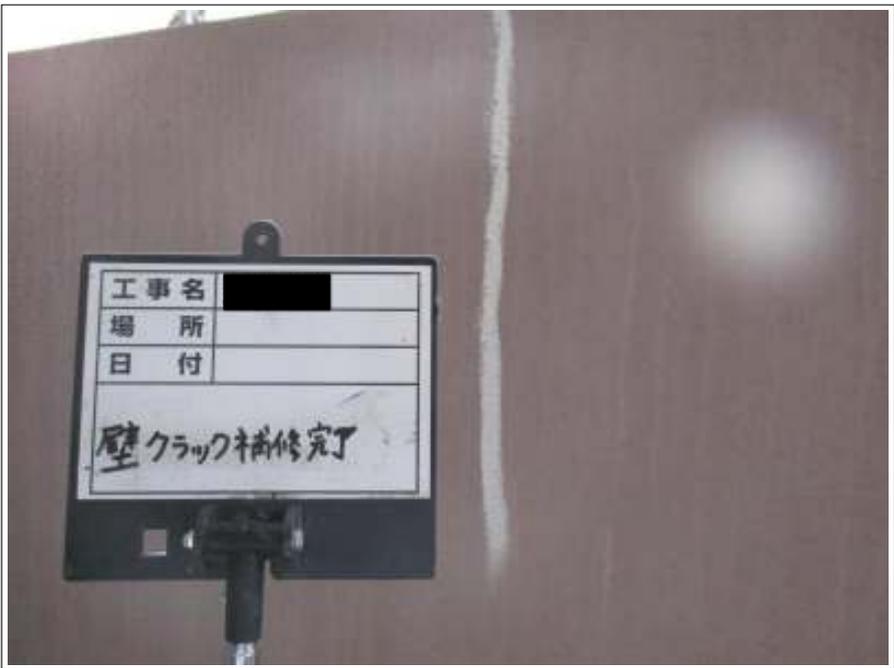
クラック補修施工後

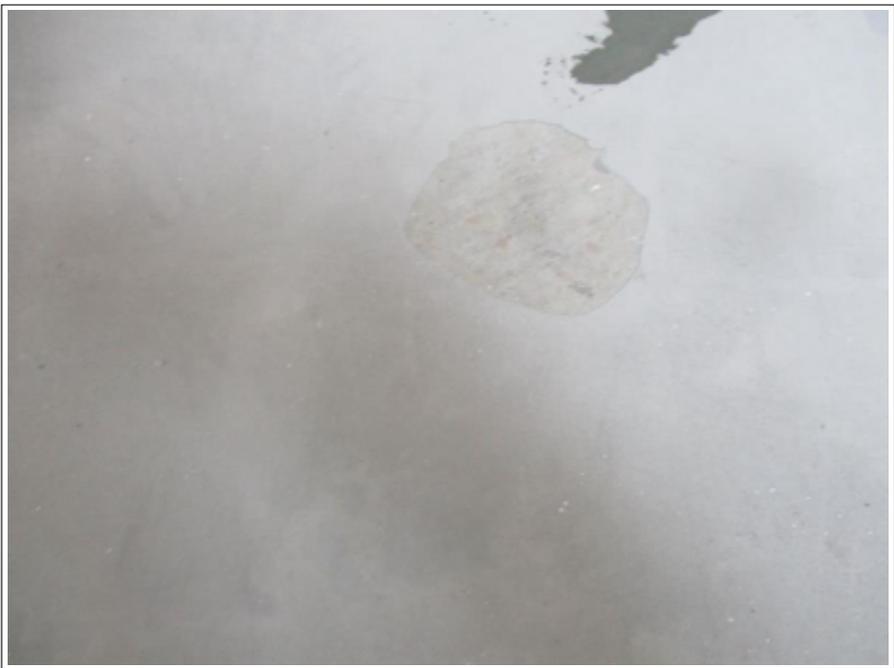
下地補修 施工前

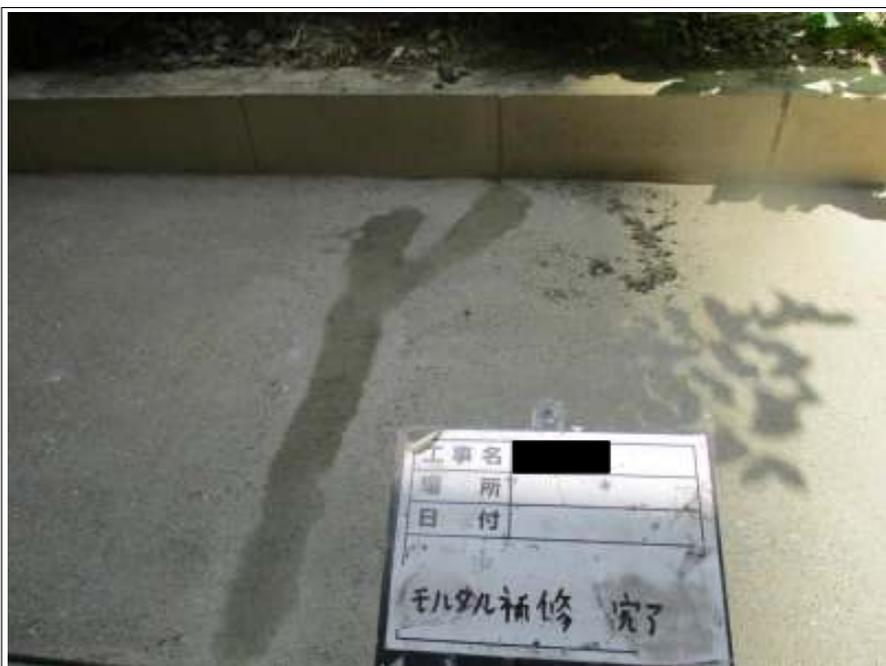
モルタル補修 施工後

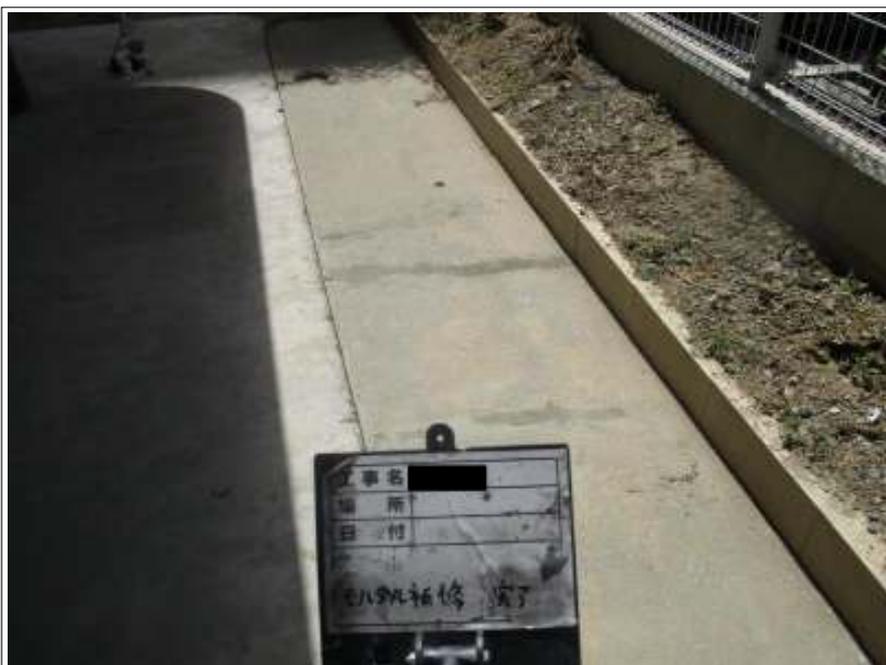
モルタル補修 施工後
